仙台市文化財調査報告書第159集

神棚 遺跡

—発掘調査報告書—

- 1 本報告書は、伊藤忠商事株式会社による、宮城県仙台市に所在する神柵遺跡における分譲マンション建設工事に伴う、事前調査の報告書である。
- 2 本書の編集・執筆は仙台市教育委員会文化財課の木村浩二・川名秀一があたり、次のとおり分担した。

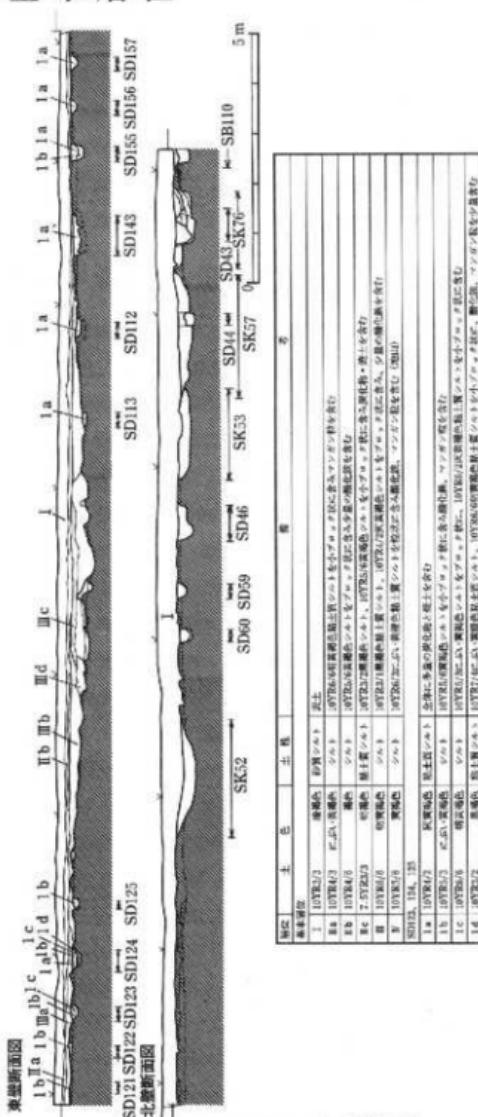
第2図 神柵遺跡土層断面図

第Ⅰ層　表土。耕作土で層厚20cm。

第Ⅱ層 北区北半・東区にみられる。

第Ⅲ層 北区の一部と東区にみられる。昭和20年代まで使用されていた道路側溝堆積土等の擾乱層で厚さ30cm。

本遺跡は沖積平野の自然堤防上に立地しており、シルト質の土壤が主体をしめる。発見された遺構の年代的中心をなす古代以降は、河川の氾濫等による顕著な土砂堆積も殆どみられず、耕作土（第Ⅰ層）の直下で遺構が検出される部分もある。調査は便宜上南・北・東と3つに分けて行い、基本層も各々の地区で確認したが、遺構検出面の下層まで深掘り（現地表より130cm）を行ったのは南区南西隅のみである。北区は調査区北壁、東区は調査区東壁で調査区全域に普遍的な広がりが認められる黄褐色シルトを確認し、攪乱穴の壁面の観察からも、下層については全域ではほぼ同様の様相とみられたことから、深掘りは行わなかった。

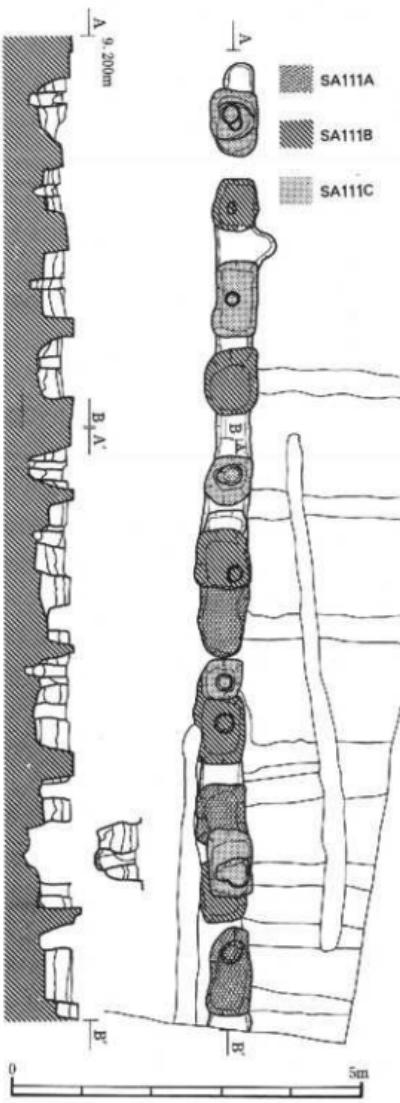
第4図 S A111塚跡平面、断面図

S A111一本柱塚跡 調査区東端部で検出した。当初、溝跡と考えられたが、精査の結果3期にわたって重複する一本柱列による塚跡と判明した。柱穴列は調査区の北・南方向にさらに延びる。重複関係から、古い順にS A111A、B、Cとした。

【S A111A】長さ2間以上・総長4.50m以上（柱間寸法145cm）一本柱列で、方向はN 0° Wである。柱穴は隅丸長方形を呈し、44～68cm×88～122cmを計る。3基の柱穴のすべてに抜き取り穴が見られる。柱痕跡は直径22～32cmで、深さは35～47cmを計る。柱穴埋土は褐色・にぶい黄褐色シルト・黄褐色粘土質シルトである。柱穴からは土師器C-13壺片（線刻文字『玉』）（第21図2）を始め、土師器壺・高台付壺・壺片・須恵器壺・高台付壺・蓋・壺・壺片・鐵津が出土している。柱抜取穴からは須恵器壺・蓋・壺、土師器壺・壺片が出土している。SD112・143・156・157を切り、SA111B・Cに切られている。

【S A111B】長さ4間以上・総長9.75m以上（柱間寸法180～200cm）の一本柱列で、方向はN 0° Sである。柱穴は隅丸長方形を呈し、60～78cm×72～120cmを計る。柱痕跡は直径18～32cmで深さは60～66cmを計る。柱穴埋土は明黄褐色・褐色粘土質シルト・暗褐色粘土である。

[SA111C] 長さ4間以上・総長10.70m以上(柱間寸法250~270cm)の一本柱列で、方向はN-0°・Sである。柱穴は隅丸長方形を呈し、48~66cm×54~104cmを計る。柱痕跡の直径は30~32cmで、深さは53~65cmを計る。柱穴埋土は灰褐色粘土質シルト、黒褐色粘土である。多量の土師器坏・甕片・須恵器坏・蓋・壺・壺片・鉄滓が出土している。

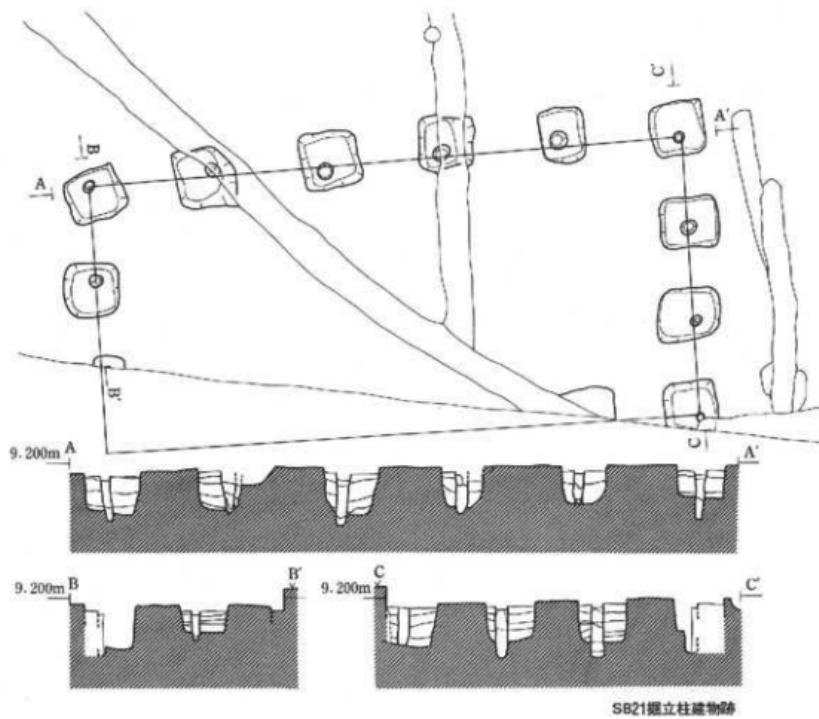
第5図 SB21、SB70掘立柱建物跡平面、断面図

S B21掘立柱建物跡 枝行5間・総長10.50m(柱間寸法210cm)、梁行3間・総長5.00m(柱間寸法160~170cm)の東西棟で、建物方向はE-5°・Nである。柱穴は隅丸長方形を呈し、76~108cm×90~102cmを計る。柱痕跡は直径18~26cm、深さ50~85cmを計り、柱穴埋土は灰褐色・褐色・にぶい黄褐色粘土質シルトである。土師器坏片・須恵器蓋片が出土している。

S B70掘立柱建物跡 調査区北西部で建物の東側を検出した。調査区外西側に建物が続いており、全容は不明である。東西1間以上・総長1.00m以上(柱間寸法100cm)、南北4間・総長4.70m(柱間寸法 北から150cm、75cm、125cm、120cm)の掘立柱建物跡で、方向はN-1°・Wである。柱穴は隅丸長方形を呈し、53~82cm×50~70cmを計る。柱痕跡は直径18~22cm、深さ21~64cmを計る。南北列の柱穴の内、南2・3・4 東1は上幅64~88cm、長さ296cm、深さ14~18cmの布振りになっている。柱穴埋土は黄褐色・明黄褐色・にぶい黄橙色シルト・灰黄褐色・にぶい黄褐色粘土質シルトである。

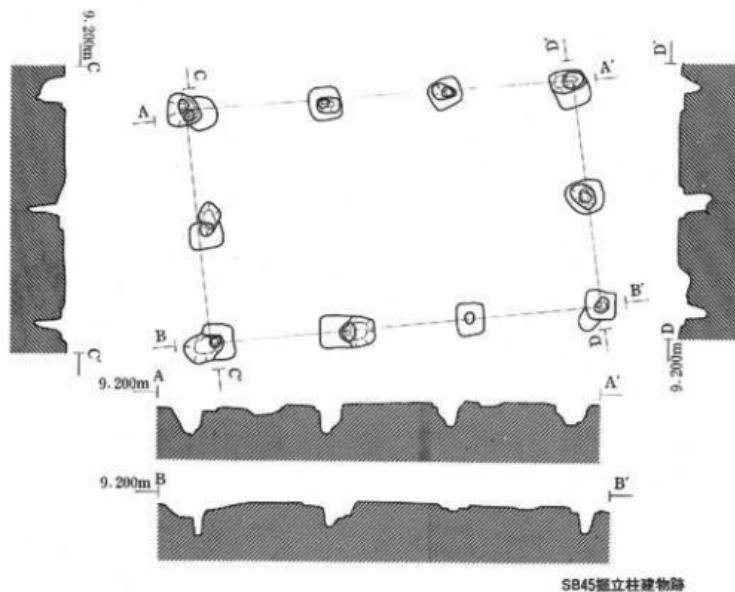
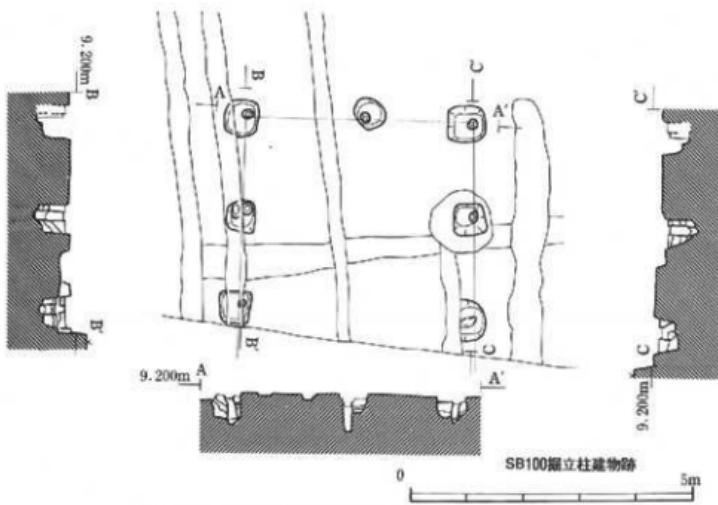
第6図 SB45・SB100掘立柱建物跡平面、断面図

S B45掘立柱建物跡 枝行3間・総長6.90m(柱間寸法220~250cm)、梁行2間・総長4.00m(柱間寸法200cm)の東西棟で、建物方向はE-6°・Nである。柱穴10基の内、9基は柱抜取穴が見られる。柱穴は隅丸長方形を呈し、46cm以上×52cm以上と推定される。柱抜取穴は直径24~72cm、深さ36~64cmを計る。柱痕跡は直径14~28cm、深さ36~64cmを計る。柱穴埋土は褐色・明黄褐色・にぶい黄褐色・灰黄褐色・暗褐色・にぶい黄橙色粘土質シルト、褐色・にぶい黄褐色・灰黄褐色・暗褐色粘土である。土師器坏片・須恵器蓋片・鉄滓・用途不明の土製品が出土している。

S B100掘立柱建物跡 調査区南東部で建物の北側を検出した。調査区外南側に建物が続いており、全容は不明である。枝行2間以上・総長3.40m以上(柱間寸法170cm)、梁行2間・総長4.00m(柱間寸法 西から210cm、190cm)の南北棟で、建物方向はN-1°・Wである。柱穴は隅丸長方形を呈し、50~64cm×54~68cmを計る。柱痕跡は直径14~18cm、深さ34~50cmを計る。柱穴埋土は褐色・にぶい黄橙色・灰黄褐色粘土質シルトである。土師器坏・甕片・須恵器坏・蓋・壺・壺片が出土している。SD86、SK99を切っている。

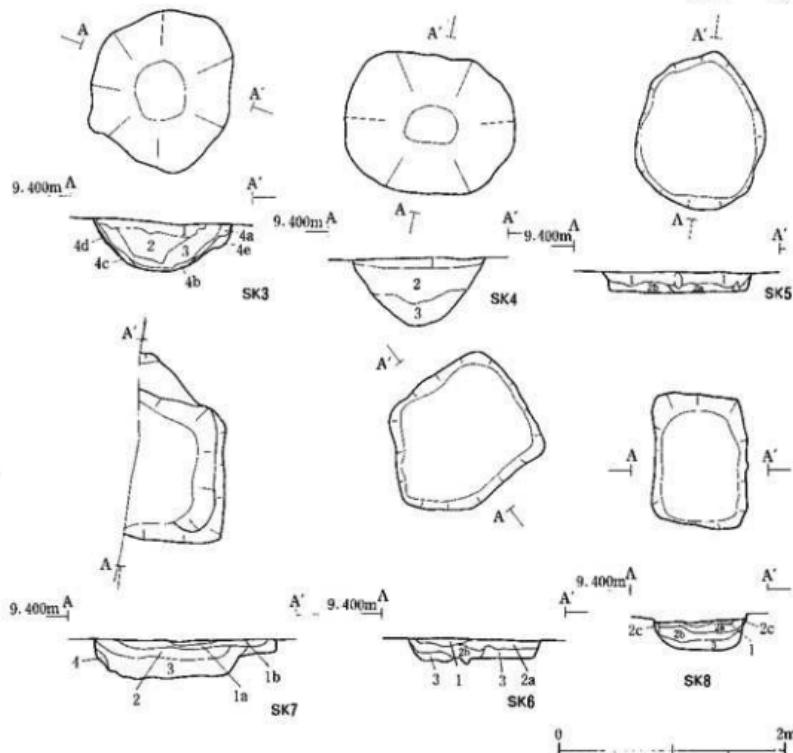
第7図 十坑平面・断面図

S K3土坑 平面形は直径約120cmのはば円形を呈し、深さは47cmを計る。底面はやや凹み、壁はゆるやかに立ち上がる。堆積土は灰黄褐色・にぶい黄褐色シルトである。土師器坏片、須恵器坏片、陶器片、鉄滓が出土している。

S K4土坑 平面形は梢円形を呈し、長軸154cm、短軸128cm、深さ60cmを計る。底面はやや凹み、壁はゆるやかに角度をもって立ち上がる。堆積土は灰黄褐色シルトである。須恵器坏・蓋片、瓦片、鉄滓が少量出土している。

S K5土坑 平面形は直径約130cmの円形を呈し、深さは19cmを計る。底面は平坦で、壁は角度をもってまっすぐに立ち上がる。堆積土はにぶい黄褐色・灰黄褐色粘土質シルトである。土師器坏・壺片、須恵器坏片が出土している。

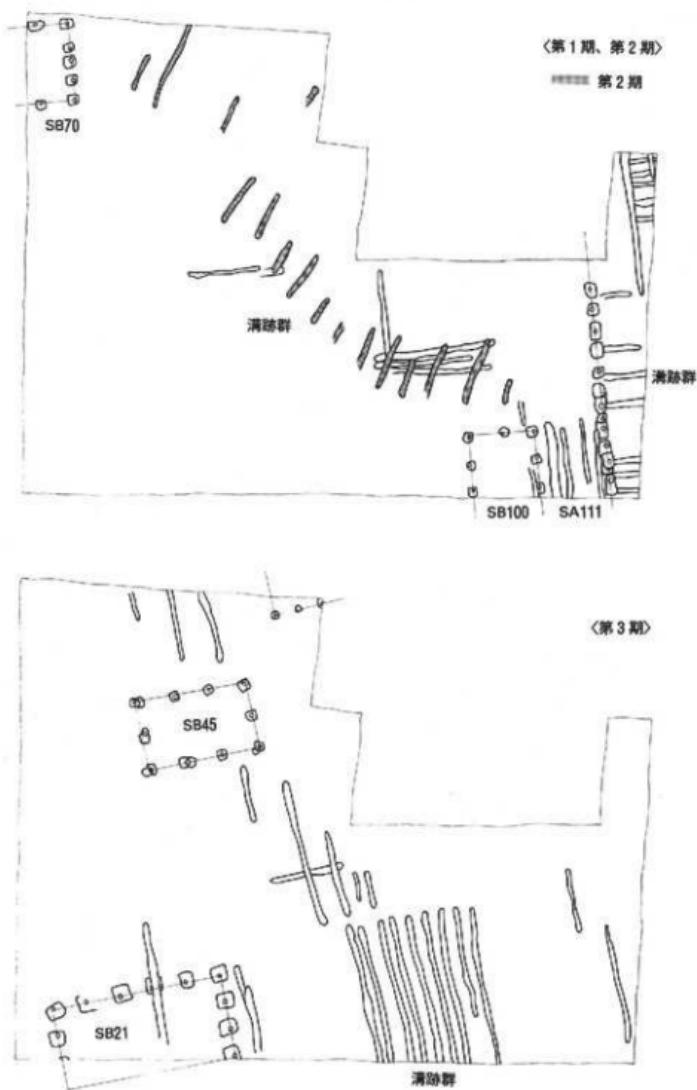
第25図 遺構変遷図

〔プレI期〕 比較的大形の土坑群で構成される。I期と同期に一括される可能性があるが、I期遺構より先行する。SK12・90・142・145・154土坑

プレI期とした遺構群は、遺構の重複状況から最も古い段階に位置づけられるが、一時期としての設定にやや無理がある。I期の中での前小期ともみられるが、ここでは断定できなかつたことから、便宜上プレI期としておきたい。不整形で比較的大形の土坑で構成される。SK12からは上器類とともに多くの鉄滓が出土し、本地区内で鍛冶が営まれていたことが推定されるが、炉跡等の鍛冶に直接関係する遺構は検出されなかった。本時期の遺構からは、土師器C I・II・III類、須恵器杯E I a・II a・II b・II d類、蓋E II a・III b類が出土しており、土師

III期は、比較的大形の掘立柱建物跡と溝で、I期の墓や建物が真北を基準としていたのに比べ、若干西に偏った方向を示している。建物の配置関係については特に規則性は認められなかったが、S B21のような柱・全体規模とも大形の建物は当該時期の一般集落にはみられず、I

期遺構群も含めて、集落に一般的な堅穴住居跡が一軒もないことから、集落以外の機能・性格の施設が置かれたことが考えられよう。溝跡はSB21建物の東側に検出された一群9条が、北端部を揃え90cm程のはば等間隔で並行しており、一連の遺構とみられる。また、この一群の北端から50~70cmの間隔をおき、同様の溝群が北に続く。このような溝群については、今回の調査では確認できなかったが、畑地耕作の痕跡とする見方もあろう。しかし旧表土が遺構検出面より数10cmは高かったことを考慮すれば、通常の耕作による歓跡とはみなし難く、天地返し等の深掘り跡等と考えられよう。SD80・84・85溝から須恵器蓋E II b類が出土している
