# 仙 台 城 跡 登城路第 2 次調査

—平成 21 年度 調査報告書—

仙台市教育委員会

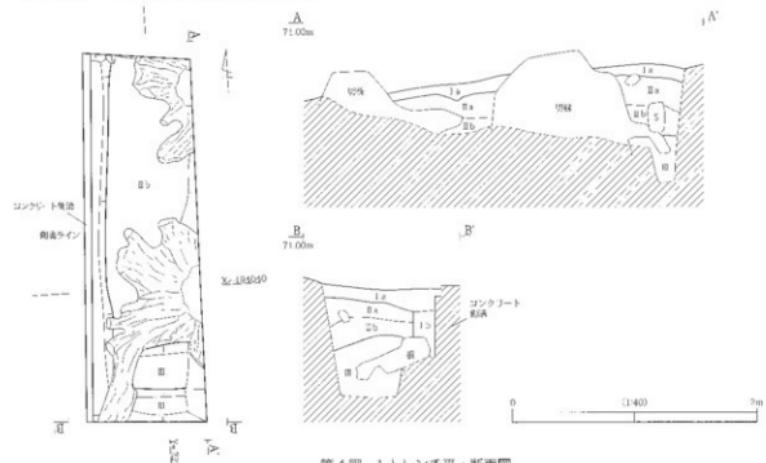
第4図 1トレンチ平・断面図

沢門跡から北西約5m、標高約70.3～70.6mに位置する遊歩道に1×3mのトレンチを設定した。調査区全面に広がる盛土層が2層堆積するが、遺物が出土しなかったため、時期は特定できなかった。下層の堆積状況を把握するため、南側の盛土層を掘り下げた結果、地表から約60cmの地点で地山層を検出した。各層上面で遺構検出を行なったが、遺構は検出されなかった。

基本層はⅠ層（表土）、Ⅱ層（盛土層）、Ⅲ層（地山層）に大別された。Ⅱ層は2層に細分され、Ⅱa層はにぶい黄褐色砂質シルトが主体、Ⅱb層は黄褐色シルトが主体である。遺物は出土しなかった。Ⅲ層は深掘りを行った調査区南側で、地表面から約60cmの地点で検出した。明黄褐色粘土質シルトが主体で層厚は50cm以上である。

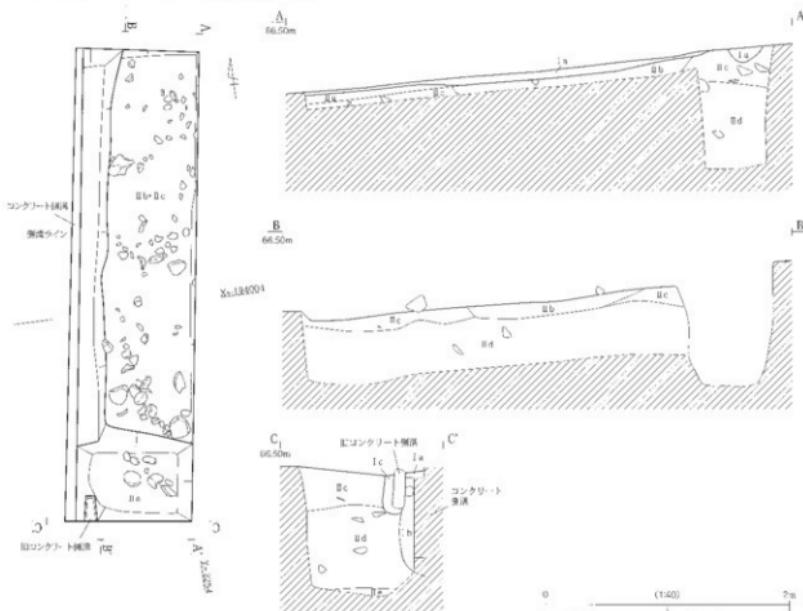
第5図 2トレンチ平・断面図

沢門跡と中門跡の中間、標高65.9～66.3mに位置する遊歩道に1×4mのトレンチを設定した。調査区北側では整地層の可能性がある盛土層が堆積し、中央から南側では円礫・風化塊が多く含んだ盛土層が堆積する。遺物が出土しなかったため、時期は特定できなかった。盛土層上面で遺構検出を行なったが、遺構は検出されなかった。下層の堆積状況を把握するため、南側の盛土層を地表面より約100cm掘り下げたが、地山層は確認できなかった。

基本層はⅠ層(表土)、Ⅱ層(盛土層)に大別された。Ⅱ層は5層に細分された。Ⅱa層は調査区北側にのみ堆積し、にぶい黄褐色シルトが主体で含有物はあまり含まない。Ⅱb～Ⅱe層は黄褐色砂質シルト・にぶい黄褐色粗砂が主体で円礫・風化礫を多く含む。いずれの層からも遺物が出土しなかったため、時期は特定できなかった。

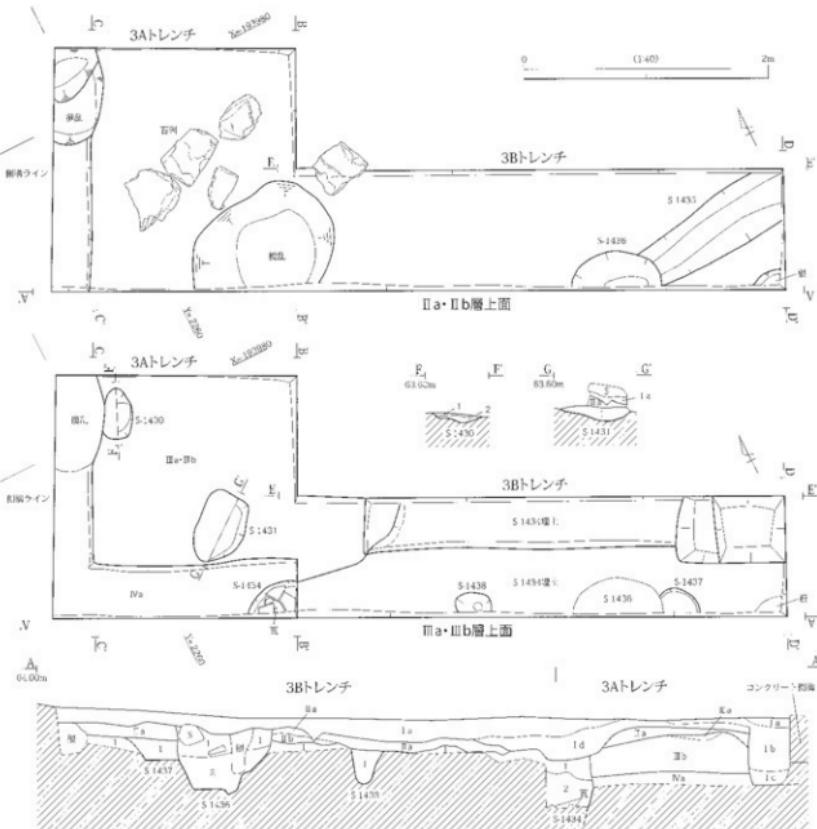
第6図 3A・Bトレンチ平・断面図

中門跡から南へ約17m、標高62.85～63.55mの遊歩道に位置する。通路を確保するため、3 Aトレンチから調査を着手し、調査及び埋め戻し終了後、3 Bトレンチの調査を行った。3 Bトレンチ調査時には溝状遺構(S-1434)の範囲確認のため、3 Aトレンチ南東隅を0.5×1mの範囲で再度開け直した。

3 Aトレンチは2×2mのトレンチを設定した。調査区中央には、石組側溝または石垣などに用いたと想定さ

れる石材が4個露出していたが、II層上面で石材に伴う遺構は検出できなかったため、この石列は後世に配置された新しいものと考えられる。調査区全面で近代の盛土層、近世の整地層が堆積していた。整地層上面で遺構検出を行った結果、ピット2基(S-1430・1431)、振乱下で3Bトレンチへ延びる溝状遺構1条(S-1434)を検出した。

3Bトレンチは3Aトレンチの東側に1×4mのトレンチを設定した。調査区全面で近代の盛土層、調査区北西側で近世の整地層が堆積していた。近代の盛土層上面で溝跡1条(S-1435)、ピット1基(S-1436)を検出し、近世の整地層上面で溝状遺構1条(S-1434)、S-1434埋土上面でピット2基(S-1437・1438)を検出した。

基本層はI層(表土)、II層(近代の盛土層)、III層(近世の整地層)、IV層(地山層)に大別された。II層は2層に細分された。IIa層は調査区全面で堆積しており、褐色シルトが主体である。遺物は瓦片、大砲点火具の摩擦管などが出土している。IIb層は3Bトレンチで部分的に堆積しており、にぶい黄褐色シルトが主体で、灰白色土粒が多く含む。遺物は瓦片、鉛玉などが出土している。III層は2層に細分された。IIIa層は両トレンチで部分的に堆積しており、黄褐色粘土質シルトが主体で径5mm以下の風化礫を多く含む。IV層は2層に細分された。

S-1430（ピット） 3Aトレーンチ北西側、Ⅲ層で検出した。規模は長軸40cm、短軸32cmで検出面からの深さは8cmである。平面形状は楕円形で断面形状は皿状を呈する。埋土は2層に分層され、遺物は瓦片が2点出土した。

S-1431（ピット） 3Aトレーンチ中央東側、Ⅲ層上面で検出した。規模は長軸58cm、短軸38cmで検出面からの深さは11cmである。平面形状は楕円形で断面形状は皿状を呈する。埋土は単層で遺物は瓦片が1点出土した。

S-1434（溝状遺構） 3Aトレーンチ南東隅及び3Bトレーンチで検出した。S-1437・1438に切られる。調査区外へ延びるため、全体の規模・形状は不明であるが、検出した範囲での規模は幅4m以上、一部埋土を掘り下げた箇所では、深さ約90cmの地点で底面の可能性がある明黄色粘土質シルト層を確認した。平面形状は「S」字状を呈し、南北方向に延びると想定される。Ⅲ層上面から掘り込まれており、壁面はほぼ垂直に立ち上がる。遺物は瓦片が62点、金属製品が2点出土した。検出範囲が狭いため断定はできないが、規模・形状から溝跡の可能性が高い。

S-1435（消跡） 3Bトレーンチ東側、Ⅱ層上面で検出した。S-1436に切られる。調査区外へ延びるため、全体の規

模・形状は不明である。主軸方位は N $80^{\circ}$  Eで、検出した範囲での規模は長さ 125cm、幅 35~47cm、検出面からの深さは 10~20cm である。断面形状は皿状を呈する。埋土は単層で遺物は瓦片が 1 点出土した。

S-1436 (ピット) 3 B トレンチ南側、II 層上面で検出した。S-1435・1437 を切る。検出した範囲での規模は長軸 74cm、短軸 29cm で検出面からの深さは 48cm である。推定される平面形状は楕円形で断面形状は逆台形を呈する。埋土は 2 層に分層され、遺物は瓦片が 2 点、コンクリート片が 1 点出土した。

S-1437 (ピット) 3 B トレンチ南側、S-1434 の 1 层上面で検出した。S-1436 に切られ、S-1434 を切る。検出した範囲での規模は長軸 30cm、短軸 20cm で検出した面からの深さは 16cm である。推定される平面形状は円形で断面形状は逆台形を呈する。埋土は単層で径 5 cm 以下の円錐を多く含む。遺物は出土しなかった。

S-1438 (ピット) 3 B トレンチ南側、S-1434 埋土上面で検出した。S-1434 を切る。検出した範囲での規模は長軸 29cm、短軸 16cm、検出面からの深さは 28cm である。推定される平面形状は楕円形で断面形状は「U」字状を呈する。埋土は単層で遺物は出土しなかった。

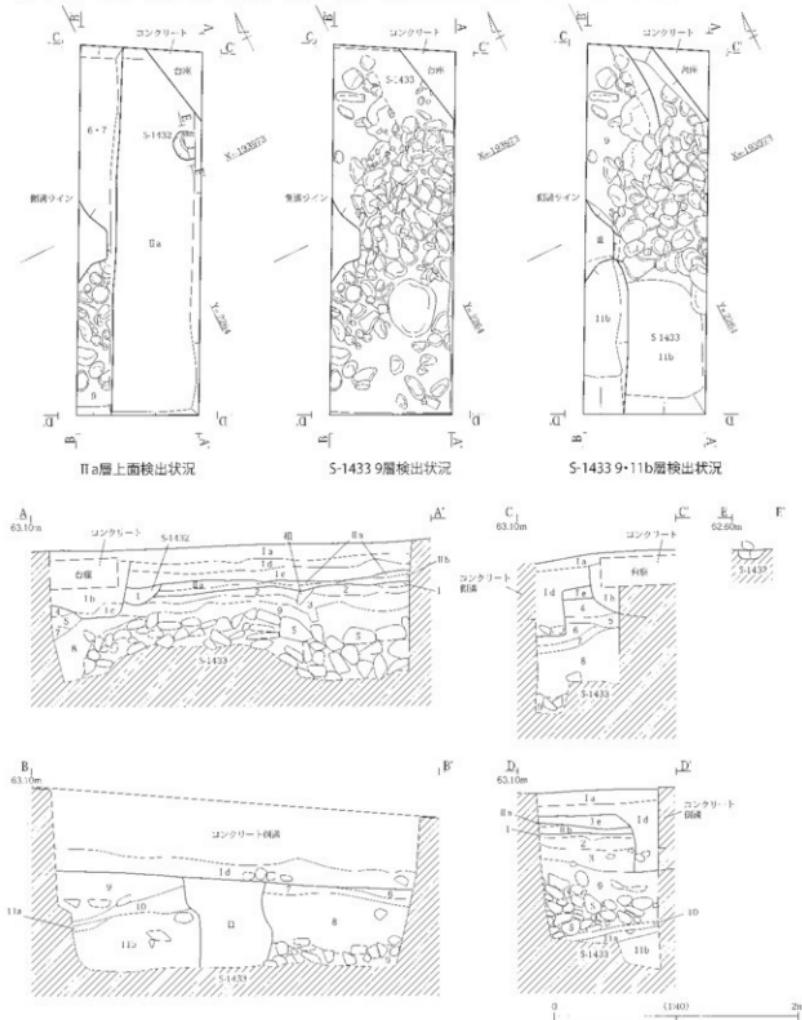
第9図 4 トレンチ平・断面図

中門跡から南へ約 13m、標高 62.7 ~ 63m に位置する遊歩道に 1 × 3 m のトレンチを設定した。調査区北東には平場があり、明治 4 年から昭和 4 年まで正午を知らせるための午砲を撃つ号砲所が置かれていた。調査区全面で近代以降の盛土層が堆積し、上面でピット 1 基 (S-1432)、盛土層下で溝状遺構 1 条 (S-1433) を検出した。

基本層は I 層 (表土)、II 層 (近代の盛土層)、III 層 (地山層) に大別された。II 層は 2 層に細分され、遺物は金属製品が出土した。III 層は調査区西側中央部の側溝底面でのみ検出された。

S-1432 (ピット) 調査区北東側、II 層上面で検出した。検出した範囲での規模は長軸 22cm、短軸 18cm、検出面からの深さは 14cm である。推定される平面形状は楕円形で断面形状は「U」字状を呈する。埋土は単層で遺物は出土しなかった。

S-1433 (溝状遺構) II 層直下、調査区全面で検出された。調査区外へ延びるため全体の規模・形状は不明であるが、

検出した範囲での規模は幅 1.3m 以上で、深さは検出面から 110cm 掘り下げたが底面を確認できなかったため不明である。平面形状は調査区西側中央部の倒溝底面で確認でき、「く」字状に屈曲する。埋土は 11 層に分層され、4 ~ 8 層は北側にのみ堆積するため別造構の埋土の可能性もあるが、明瞭な造構重複を確認できなかったので同一造構の埋土とした。遺物は瓦片、陶器片、磁器片、土師器片、大砲点火具の摩擦皆が出土している。用途・性格は規模・形状、埋土の堆積状況から満または暗渠が想定され、時期は出土遺物から近代以降に属すると考えられる。

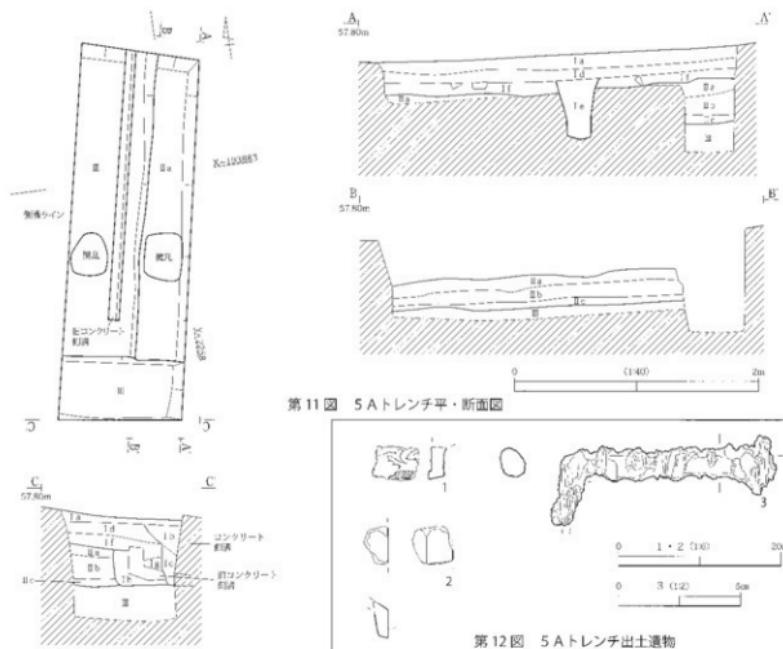
第11図 5Aトレンチ平・断面図

大手門跡から中門跡の間、標高57.6～57.7mに位置する遊歩道に1×3mのトレンチを設定した。調査区全面で盛土層が堆積し上面で旧側溝と近・現代の柱穴を2基検出した。出土遺物が少なく、盛土層の時期は特定できなかった。下層の堆積状況を把握するため、南側の盛土層を振り下げ、地表から約60cmの地点で地山層を確認した。

基本層はI層(表土)、II層(盛土層)、III層(地山層)に大別された。II層は3層に細分され、遺物は瓦片、磁器片が僅かに出土した。III層はにぶい黄褐色粘土が主体で5BトレンチのIV層に対応する。

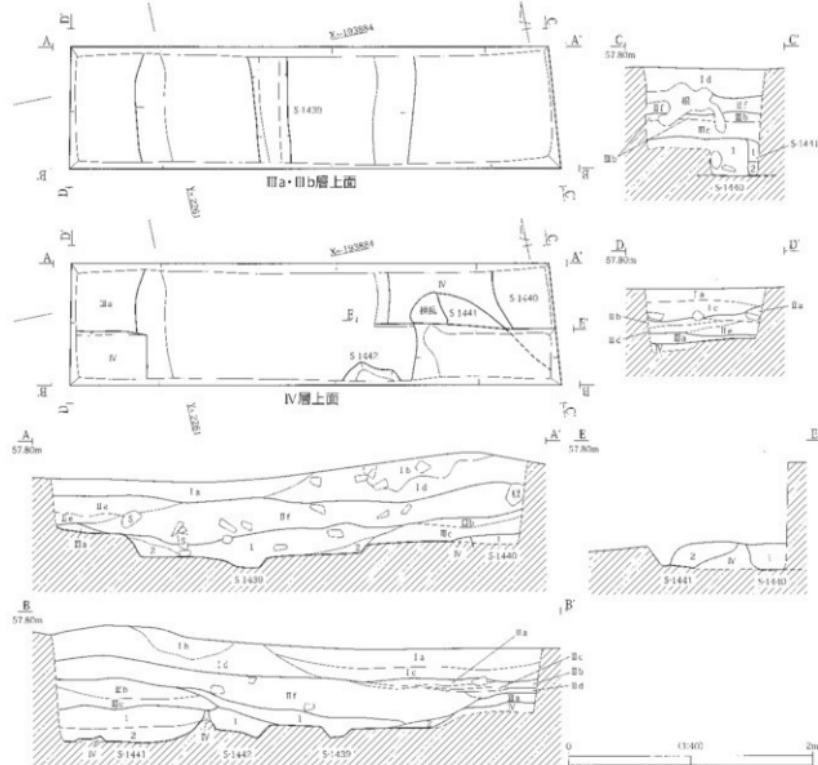
第13図 5Bトレンチ平・断面図

5Aトレンチ東側に位置する遊歩道に1×4mのトレンチを設定した。調査区全面で近代の盛土層が堆積し、その下に時期不明の盛土層、地山層が堆積していた。時期不明の盛土層上面で溝跡1条、地山層上面で土坑2基、ピット1基を検出した。

基本層はI層(表土)、II層(近代の盛土層)、III層(時期不明の盛土層)、IV層(地山層)に大別された。II層は6層に細分され、遺物は瓦片、磁器片などが出土した。III層は3層に細分され、遺物は瓦片が出土した。

S-1439（溝跡） 調査区中央、Ⅲ層上面で検出した。S-1442を切る。調査区外へ延びるため、全体の規模・形状は不明である。主軸方位はN-11°-Eで直線状に延びる。検出した範囲での規模は幅約220cm、深さ約40cm、断面形状は逆台形を呈する。底面施設として幅12~16cm、深さ約10cmの溝を検出した。溝跡の時期は不明であるが、近代の盛土で埋められていることから当該期に廃絶されたと考えられる。

S-1440（土坑） 調査区東側、Ⅳ層上面で検出した。S-1441に切られる。検出した範囲での規模は長軸48cm、短軸44cmで検出面からの深さは23cmである。断面形状は「U」字状を呈する。埋土は単層で遺物は出土しなかった。

S-1441（土坑） 調査区東側、Ⅳ層上面で検出した。S-1440を切る。検出した範囲での規模は長軸114cm、短軸76cmで検出面からの深さは30cmである。断面形状は皿状を呈する。埋土は2層で遺物は出土しなかった。

S-1442（ピット） 調査区東側、Ⅳ層上面で検出した。S-1439に切られる。検出した範囲での規模は長軸28cm、短軸16cmで検出面からの深さは32cmである。推定される平面形状は楕円形で断面形状は逆台形を呈する。埋土は単層で遺物は出土しなかった。

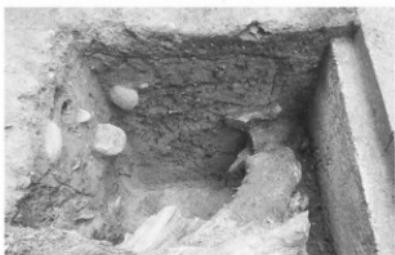
図版2 1トレンチ南壁断面（北より）

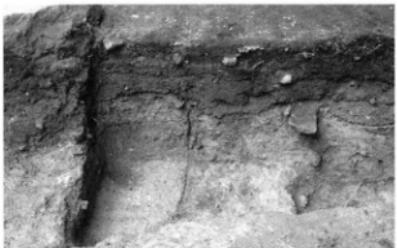
図版9 3Bトレンチ(3Aトレンチ一部含む)S-1434断面(南西より)

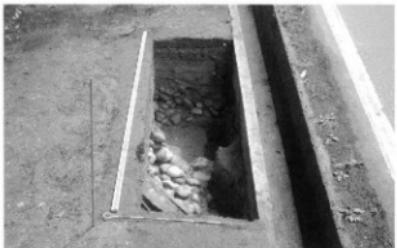
図版10 4トレンチ S-1433全縦(北東より)

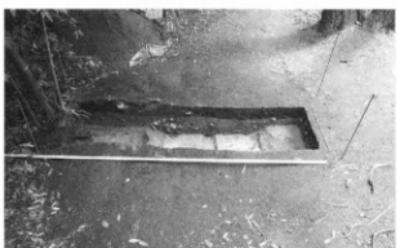
図版14 5Bトレンチ S-1439完掘(北より)
