仙台市文化財調査報告書第348集

# 仙 台 城 跡 9

－平成20年度 調査報告書－

仙台市教育委員会

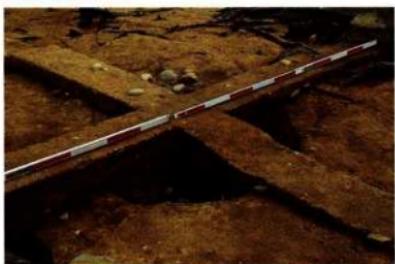
第20次 3区広縁部勾配状況（北東から）

③ 3区の東部で大広間廃絶後、礎石抜取り時までのⅢ表土と考えられるⅢa層を検出した。KS-519・520・532・533・541・542・549・550・556の礎石抜取り穴の検出面である。この層は、直下の整地層であるⅢb1層を叩いて硬くする仕上げをした後に、二百数十年を経て大広間が廃絶されて礎石抜取られる時までに形成されたと考えられる。さらにこの部分では整地層自体の残りが良いため、座敷部から雨落ち溝跡に向かって緩やかな勾配を確認することができた。KS-534（座敷部礎石跡の掘り方）からKS-533（広縁部礎石跡）、KS-532（落縁部礎石跡）、雨落ち溝跡にかけての約3mの勾配は約3°を計る（第36図参照）。

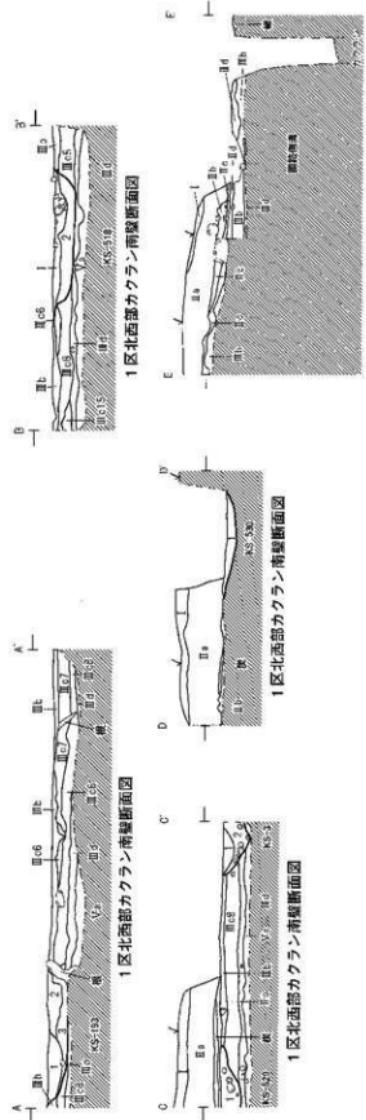
第14圖 第20次調查 1區斷面圖 ( $1/50 \cdot SL=116m$ )

### 1区中央部カクラン壁断面図

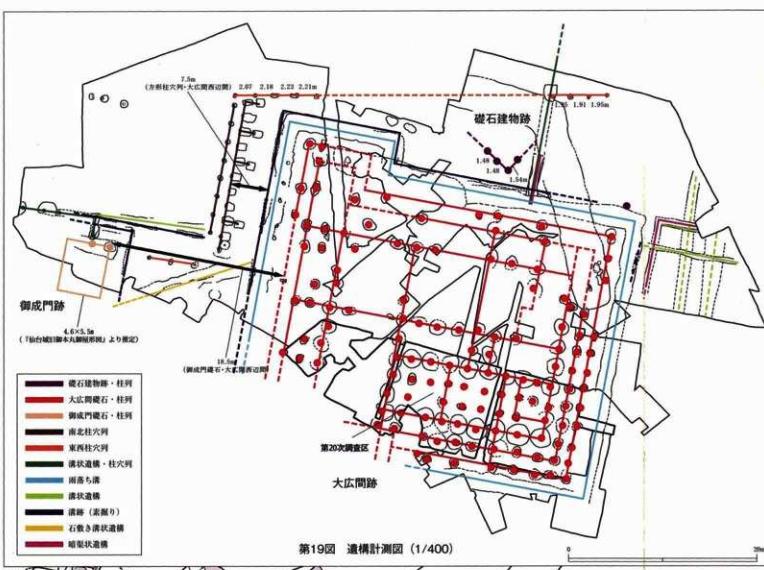
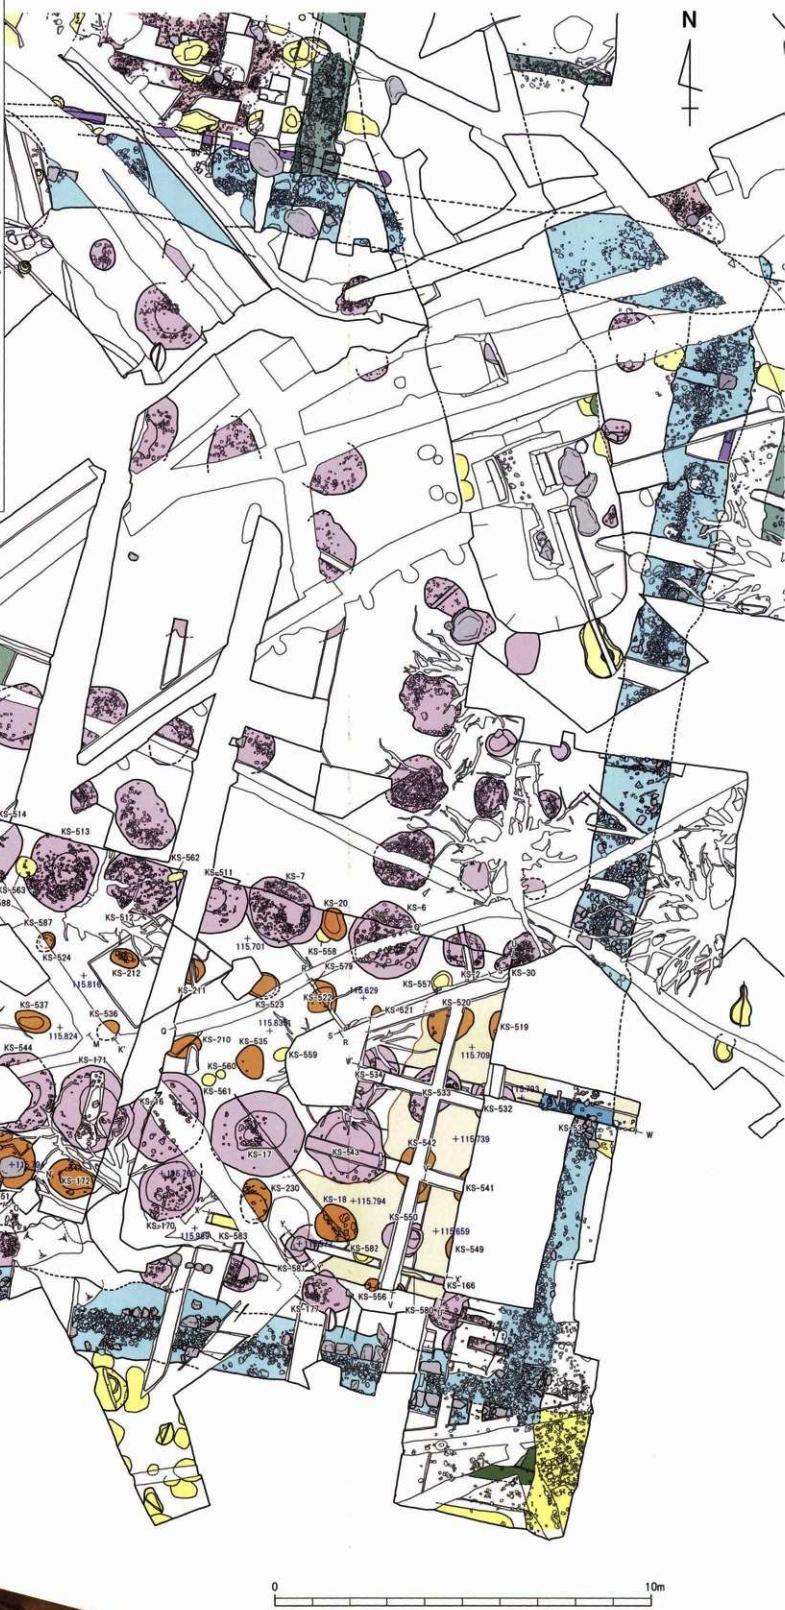
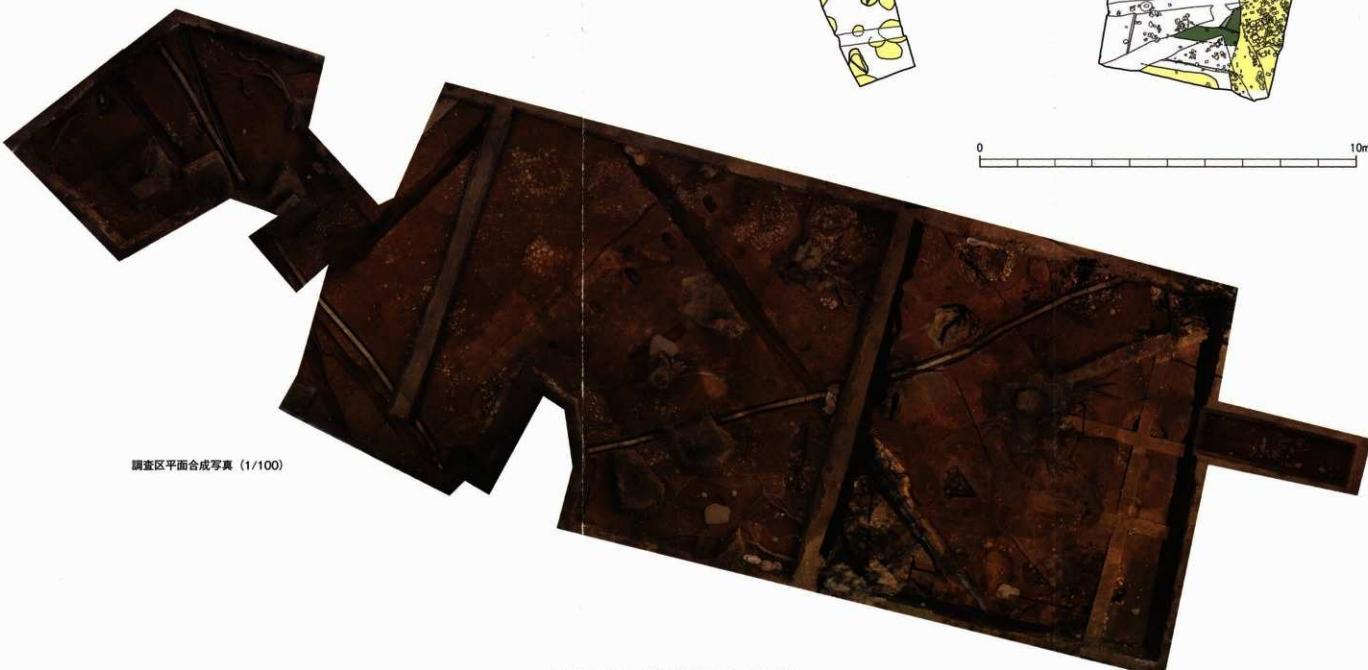
第20図 第20次調査全体構造平面図 (1/100)

調査区平面合成写真 (1/100)

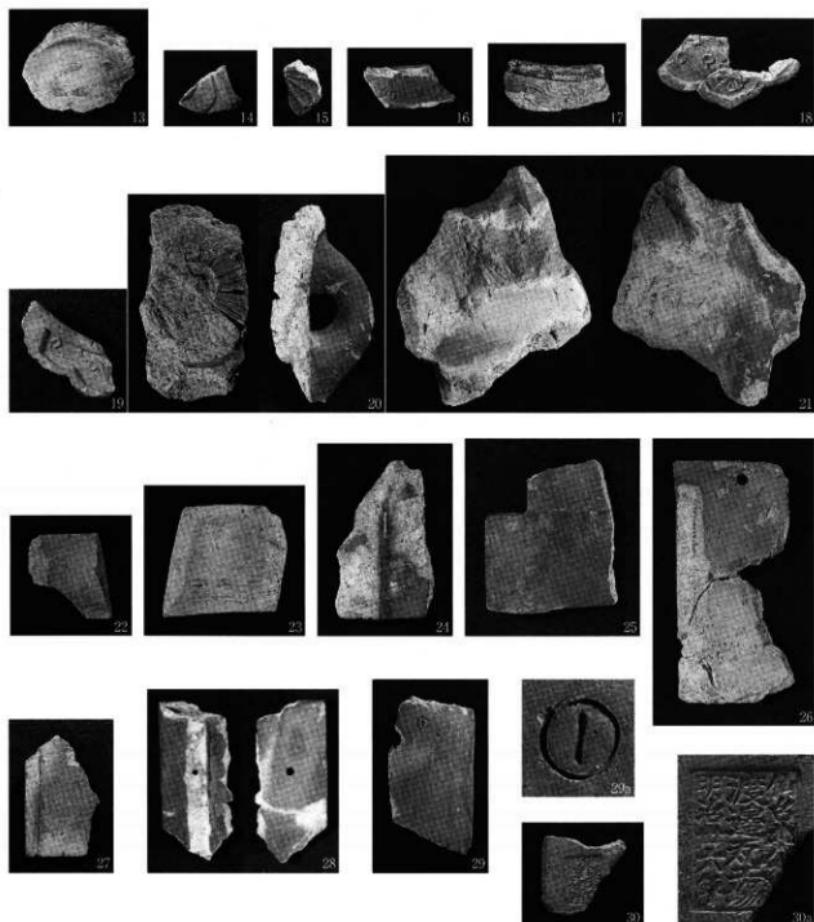
第33図 第20次調査出土遺物 (S=1/6 29a・30a : S=1/2)

刻印のある瓦は2点出土した（第32図29・30）。丸瓦と半瓦各1点である。30はこれまで確認されている明治期の瓦で、「仙台北（欠損）八番丁渡邊瓦工場明治廿六年」の刻印が見られる。

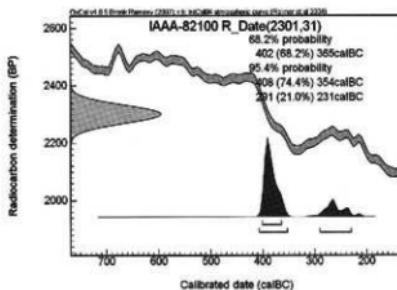
第34図 曆年較正年代グラフ

測定番号	$\delta^{13}\text{C}$ 補正なし		曆年較正用 (yrBP)	$1\sigma$ 曆年代範囲	$2\sigma$ 曆年代範囲
	Age (yrBP)	pMC (%)			
IAAA-82100	2,300 ± 30	75.13 ± 0.27	2,301 ± 31	402BC-365BC (68.2%)	408BC-354BC (74.4%) 291BC-231BC (21.0%)

⑧ 放射性炭素年代測定では、補正14C年代値で $2300 \pm 30$ yrBPの結果を得た。また、これらの年代値を曆年較正し、概ね紀元前2世紀から3世紀の結果が示された。これは土塼が本来帰属した地層の年代を示すと考えられる。近世の盛土であったとしても、盛土を構成する土壤自体は、弥生時代に形成された地層からもたらされたと解釈される。

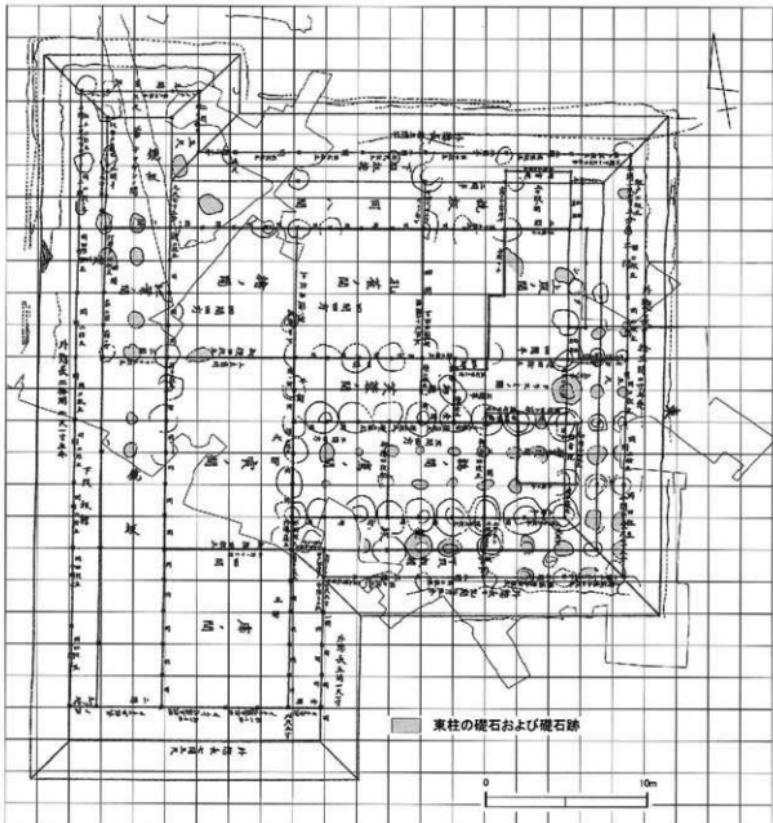
第35図 大広間跡造構平面図と「御本丸大広間地絵図」の合成図 (1/300) 方眼メッシュは6尺5寸 (197cm)

② これまでの調査で確認された礎石跡より小さい東柱の礎石および礎石跡を21基検出した(第35図参照)。東柱

は座敷部東辺付近を除き、1間おきに置かれていることがわかった。東柱の礎石抜取り穴の平面形は梢円形のものが多い。規模は径約40~90cm、深さ10~27cmで、形状や規模にばらつきがある。礎石は3つの形態に大別され、KS-20にみられる掘り方を伴わない素掘りのもの、KS-523にみられる穴を掘り内側に粘土を入れたもの、KS-527にみられる少量の根固め石が入ったものである。礎石設置後は、礎石の周囲を被覆する整地が行われていたと考えられる。今回の調査で大広間が建っていた当時のまま残っていたと観察される東柱の礎石、KS-538・551の2基を検出した。礎石上端の標高レベルは座敷部の礎石であるKS-538が116.010m、広縁部の礎石であるKS-551が115.794mで、比較するとKS-551の方が約30cm低い。このことは、後述する座敷部から雨落ち溝跡に向かって緩やかな勾配があることと関連する可能性が考えられる。

① 今回の調査区は大広間の南半部で、「裏上段の間」から「鶴の間」・「鷹の間」・「虎の間」にあたる場所である。大広間にかかる礎石および礎石跡を新たに45基検出した。「虎の間」にあたる場所では、東辺側の礎石跡7基(6間分)を検出し、さらに、西辺で4基、北辺で3基検出した。「虎の間」は、部屋の規模が絵図によって「東西4間、南北5間(40疊)」と「東西4間、南北6間(48疊)」の2種類が描かれている。実際の部屋の規模について、調査で確認する必要があった。今回の調査によって東西4間、南北6間になることが確認された。このことから同様の規模を描いた「御本丸大広間地絵図」が調査成果と一致し、大広間の間取りや配置を検討する上で重要な成果が得られた。また、市有地外である「鹿の間」部分を除き、大広間のは全容を調査したことになる。今後は、これまでの調査成果に基づいて大広間の構造などについて検討していく。

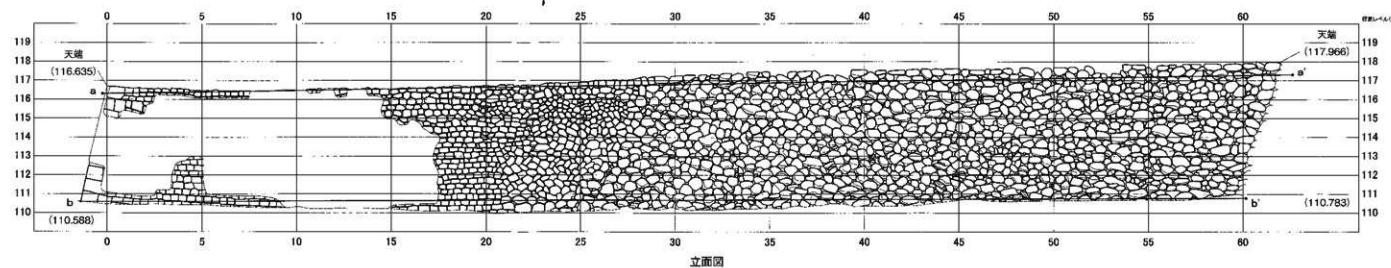
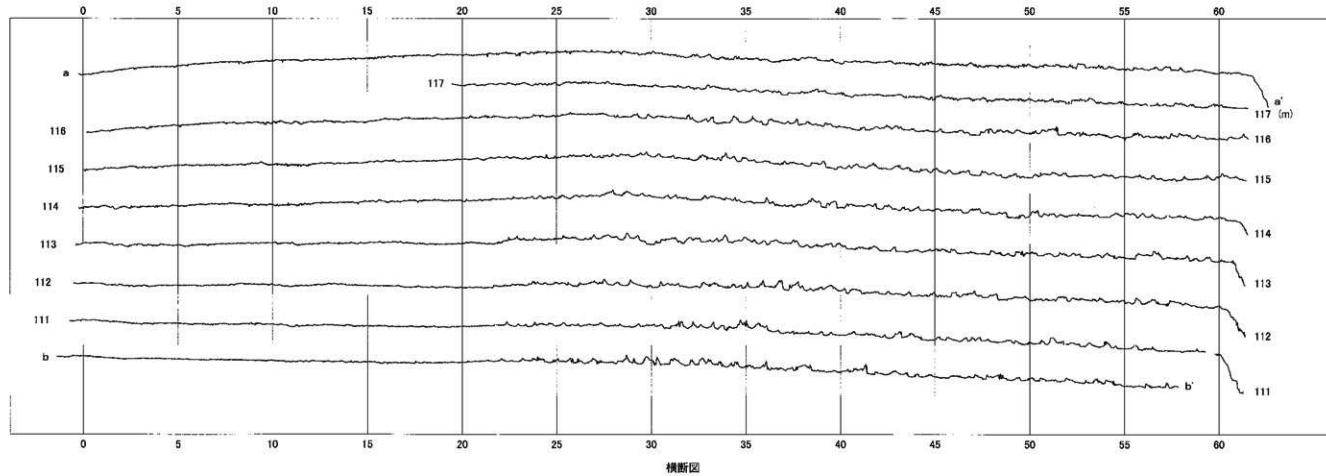
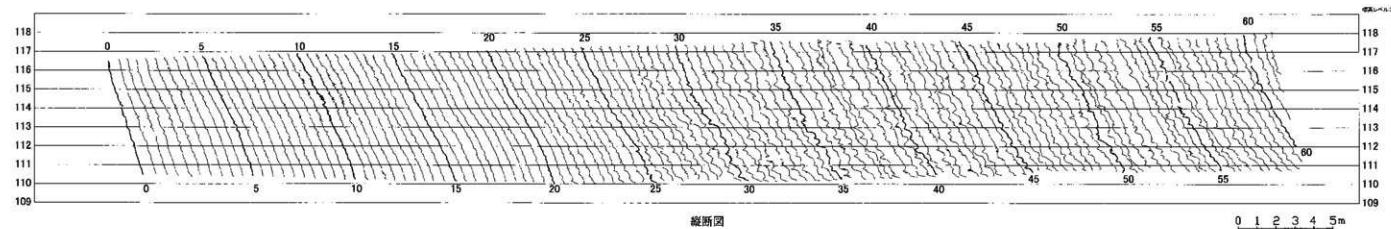
第64図 仙台城本丸跡北西壁石垣E面立面図・横断図 S=1/200

・天端の長さ：約61.1m、下端の長さ：約60.8m、D・E面入隔部：約7.25m、E・F面出隔部：約5.98m。

・E・F面出隔部から両側に約20m付近までは切石を使った横目地の通る布積で、勾配は63～64度である。E・F面出隔部は算木積みで、勾配は約73度であり、天端付近は約75度である。

E・F面出隔部から20～30m付近で落とし積みによる積み直しを行った箇所がある。昭和14年（1939）頃の「宮城縣護國神社御造営敷地図」（宮城県公文書館蔵）にE面の一部が崩れた状況が描かれており、その後の石垣修復箇所にあたると考えられる。25～30m付近からD面にかけては自然石を使った野面積みで、勾配は60～70度である。

・中層（113m付近）より上の石垣には孕み出しと陥没が見られる。

・D・E面入隔部付近の天端の高さが約7mあるが、E・F面出隔部の天端は5.98mと布積の石垣の方が天端が低くなっている。

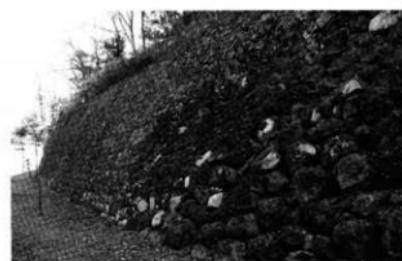
E面 切石積み・野面積み（南西から）
