栗原市文化財調査報告書第11集

伊
治
城
跡

— 平成 21 年度：第 39 次発掘調査報告書 —

宮城県栗原市教育委員会

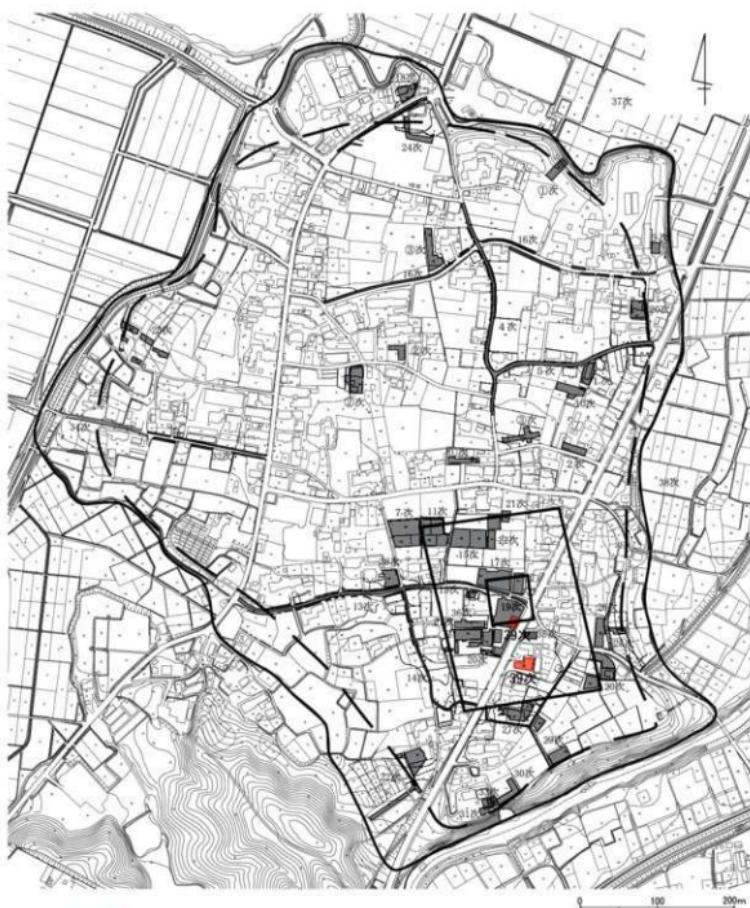
第3図 調査区の位置と周辺の地形

遺跡は小丘陵東端部に続く標高20~28mほどの河岸段丘に立地しており、北側は二迫川、南側から東側にかけては一迫川、西側は北から入り込む沢によって画されている。遺跡の範囲は、これまでの調査成果や地形から、およそ東西700m、南北900mの広がりをもつと考えられる（第3図）。

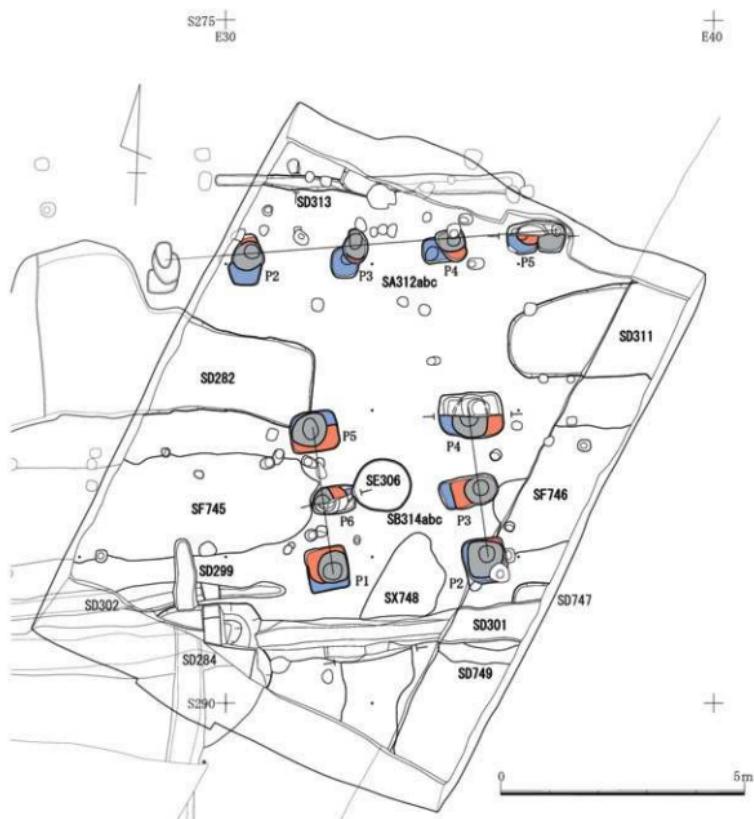
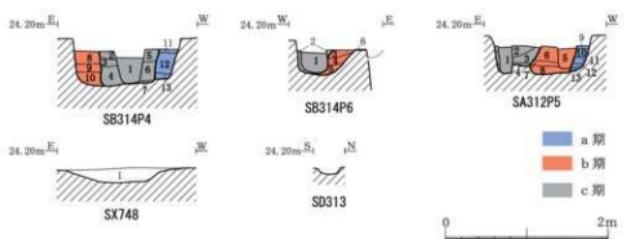
第4図 政庁南門地区平面図・断面図

SB314政庁南門跡

調査区南側で確認された。桁行1間、梁行2間の四脚門である。平面、断面を検討した結果、3時期の掘り方が確認された。今回の調査では遺物は出土していない。

SB314cは柱穴6個が確認された。総長は本柱間で3.3m、西妻で3.0m（柱間寸法は北より1.65m、1.65m）である。方向は西側柱列で計測するとN-6°-Wである。柱穴は隅丸方形あるいは楕円形で、規模は長軸0.7～1m、短軸0.6～0.7mである。本柱の柱穴の規模は長軸0.6～0.7m、短軸0.5～0.6mである。深さは断ち割りを行った柱穴で0.58m、本柱では0.41mである。埋土は地山ブロックを含む灰黄褐色粘土、黒褐色粘土である。本柱の柱穴2個には焼土粒がわずかに含まれる。

SA312目隠し堀跡

調査区北側で確認された。政庁南門跡の北側に位置する4間の堀跡である。政庁南門跡北端の柱穴からは約3.6m離れて位置する。今回の調査では西端の柱穴をのぞく、4個の柱穴が確認された。平面及び断面を検討した結果、3時期の掘り方が確認された。今回の調査では遺物は出土していない。

政庁南門跡東西で確認された、南門跡棟通りにとりつく築地壠跡である。南門の柱穴は築地基礎地業を掘り込んで造営されている。築地本体は残存していないが、寄柱穴と基礎地業が確認された。方向は寄柱穴の芯々で計測するとE-4°～5°-Nである。基礎地業は幅2.08～2.40m、深さ0.2mを溝状に掘り込み、その後地山ブロックを含むにぶい黄褐色粘土と黒褐色粘土により交互に埋め戻されている。

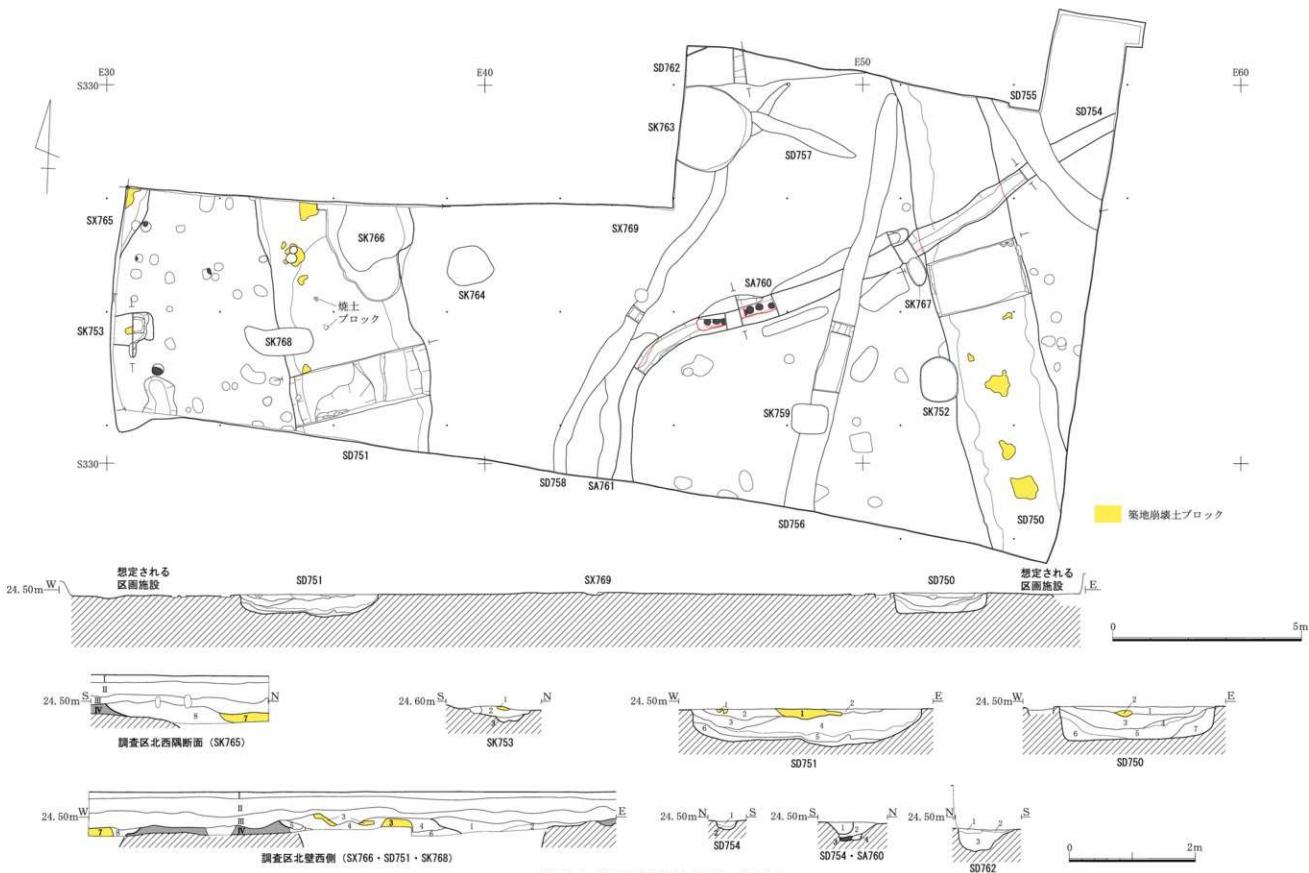
第5図 政府内郭間地区平面・断面図

SD750溝跡

調査区東側で確認された南北方向の溝跡である。SK752、SD754、SD756と重複し、いずれよりも古い。調査区内で13.5m確認された。方向は溝芯々で計測するとN-15°-Wである。上幅2.4~2.7m、深さは0.6mである。溝跡の上幅はいずれも直線的に掘り込まれている。底面はほぼ平坦で、壁は急に立ち上がる。堆積土は大別4層確認された。最上層であるI層には築地崩壊土ブロックが含まれ、焼土粒、炭粒が若干含まれる褐色シルトである。築地崩壊土ブロックは大きさが0.6mほどのもので、遺構検出面に散在して分布していた。崩壊土ブロックの下に堆積するII層は焼土粒が微量含まれる暗褐

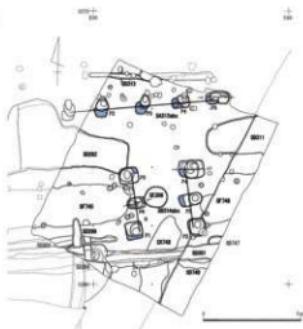
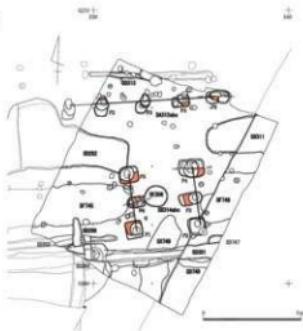
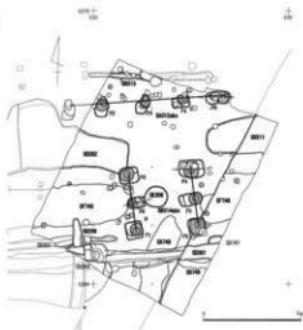
第8図 政庁南門跡・目隠し塙跡の変遷

SB314c柱穴はb柱抜き取り穴を利用し、これを拡張して造営されたと想定される。c柱抜き取り穴の位置と想定されるb柱痕跡の位置は断ち割りを行ったP6ではほぼ同位置とみられ、P4ではb柱穴底面が窪み、柱があったと想定される部分とc抜き取り痕跡はややずれるが、ほぼ同位置で同規模の建て替えと想定される。a期についてはb、c期の柱穴に破壊され柱痕跡の位置が明確ではないが、残存する柱穴からほぼ同位置と考えられる。規模については同規模があるいは東側及び西側の柱列がb、c期と比べると内側の位置にあると推定されることから、本柱の柱間寸法は短い可能性も想定される（第8図）。

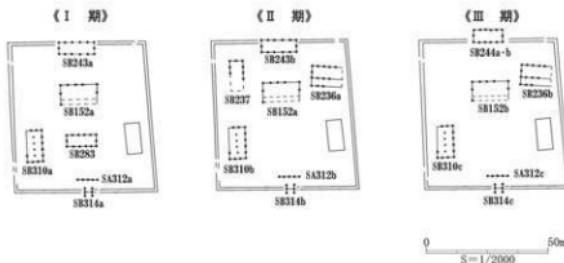
第10図 政府の変遷

火災後に復興されたものであり、建物跡の基本的な配置はII期と大きく変わらず、正殿、西脇殿、南門、目隠し塀は前期の建物を踏襲してそれぞれ同位置に同規模で建て替えられている。

一方、後殿はII期のSB243の桁行を若干縮小し、2間分北に移動して建てられている。後殿はその後再度建て替えられる。正殿後方建物群は東側のSB236Bが同位置に同規模で建て替えられる。

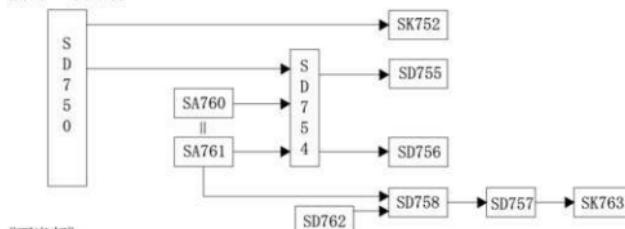
政庁内郭間地区で確認された主な遺構の重複関係は第11図のとおりである。

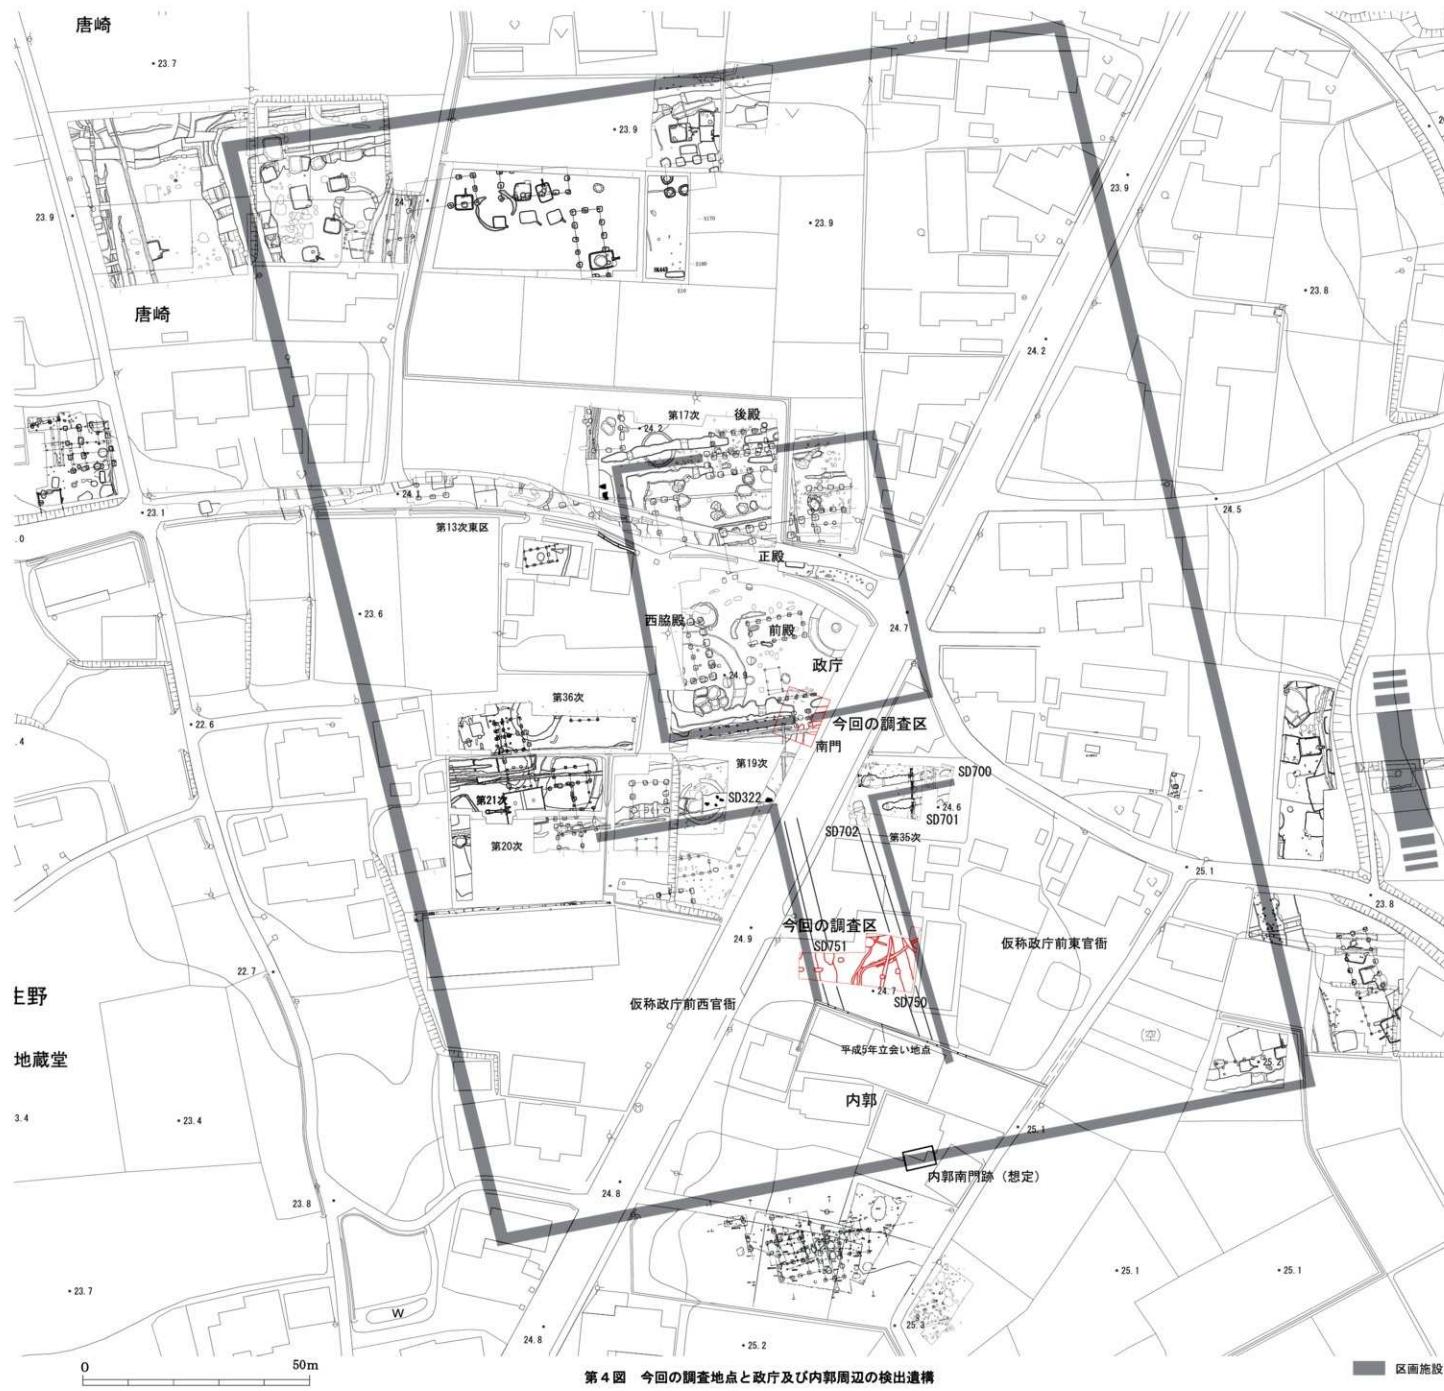
第4図 今回の調査地点と政庁及び内郭周辺の検出遺構

また、SD322とSD700、701、702とかかわる遺構が南側へのびると想定されたことから、その南延長の確認を行なうこととした。周辺の調査としては平成5年に実施された富野駐在所への水道管敷設工事の際の立会いがある（第14図）。この際、3つの落ち込みが確認されている。1つが西側に、2つが近接し東側にあり、これらの位置はSD322と直交する遺構とSD702の南側への延長上に位置するとみられることから、この北側に調査区を設け、遺構の構造や年代について検討を行なうこととした。
