仙台市文化財調査報告書第49集

仙台市文化財分布調査報告 I

近世社寺建築調査概報
仙台市郡山の民俗

仙台市教育委員会

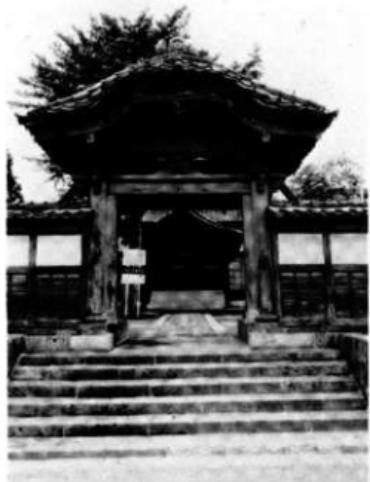
写真62 成覚寺山門（旧淨眼院廟門）

寺社名	宗派	所 在 地	建 造 物	建 立 年 次	構 造・形 式・解 説・山 本 そ の 他	調査日
成 覚 寺	淨土宗	仙台市新寺三丁目10-12	山 門	貞享4 (1687)	○棟瓦葺一間一戸(2.75×1.35m)の向店門で、観音開きの接店戸が付く。 ○元来は全体黒漆塗であったが、現在は黒漆部分はとび、下地の朱漆が出、所々は本地も露出している。 ○本来は、浄眼院(仙台藩三代藩主伊達綱宗御室二沢初子)庵屋門として作られたもので、明治初年に同寺山門として移築。 東寺は宝永4年(1708)、享保12年(1728)の二度の火災で堂宇は全く焼失し、明治以降の復旧で、寺院の面目を一新している。同寺山門もその折に移築された。	57.6.4
龍 泉 院	曹洞宗	仙台市新寺二丁目3-38	本 堂	明和7 (1770)	○元来棟瓦葺棟造の二重屋根を有する5間×5間(11.5×9.55m)の仏堂に一間の向店破風の向拝が付いたものであった。 ○明治初年に屋根が二重から一重に修復され、その後、宝後部に3間×2間(7.65×2.4m)の開山堂が、昭和40年代には向って左側に1間×5間(2.4×9.55m)の増築がなされ現在に至る。 ○寺は享保12年(1728)、明和元年(1767)の火災で堂宇が焼失し、その後の再建である。なお、現本堂に関する資料は寺にはなく、建立年代その他については、昭和22年7月に故小倉強博士を中心とした北欧会の調査の結果提示されたものである。	57.6.4
釋 敬 寺	淨土真宗 本願寺派	仙台市坪沼字寺山1	本 堂	天保8 (1837)	○棟瓦葺入母屋造切妻有する5間×6間(11.45×11.5m)の仏堂に一間の向拝が付く。	57.6.5
			山 門	安政2 (1855)	○棟瓦葺切妻造屋根を有する三間一戸(5.7×1.4m)の施設門で観音開きの扉及び袖扉が付く。	
幸 勝 寺	日蓮宗	仙台市東九番丁55	駅 駐 堂	元禄8 (1695)	○本瓦葺方形造屋根を有する3間(7.05m)四方の仏堂で、一間の向拝が付く。 ○仙台藩四代藩主伊達綱村が生母三沢初子の菩提を弔うため檜ヶ岡に建立したもの。 ○昭和48年宮城県立図書館建設の際幸勝寺本堂付きに移築。	57.6.6
