若林城跡

—第6次・第7次発掘調査報告書—

2007年3月

仙台市教育委員会

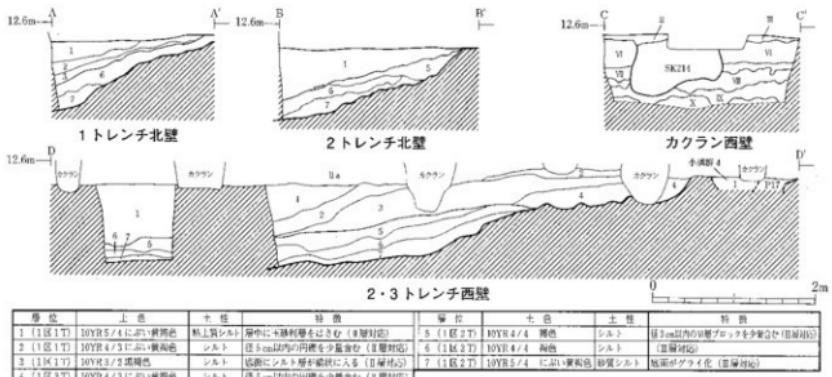
第8図 レンチ断面図

調査区南半部の西側において、南北長が24.5mにもおよび西側へ下がる落ち込みを検出した。プランは大きな弧を描きながら、北端と南端では西側に回り込んで調査区から外れており、調査区の西側に広がる何かしらの地形の一部と考えられる。プランの東辺は弧状とはならず、城の南北方向と一致している。全体の掘り込みは行なわなかつたが、一部での掘り込み（1~3トレンチ）の結果、傾斜面は20~25°で緩く下り、深さ1mまで掘り込んだところ、3トレンチにおいて平坦面を確認した。堆積土は上半に瓦礫や煉瓦を含んだⅡ層が入り、下半にはブロック土をあまり含まない褐色シルトの均質な層が確認された。この層はⅢ層と類似しており、おそらくはⅢ層が自然流入することで土質が変化したものと推測され、残念ながらⅣ層との関係は不明であるが、落ち込み地形は魔域後に城内で細が営まれる以前には存在していた可能性が高いと判断される。プランの北東側は上を覆うⅡ層により範囲が不明瞭であったが、調査区西壁断面でプランの落ちを確認している。

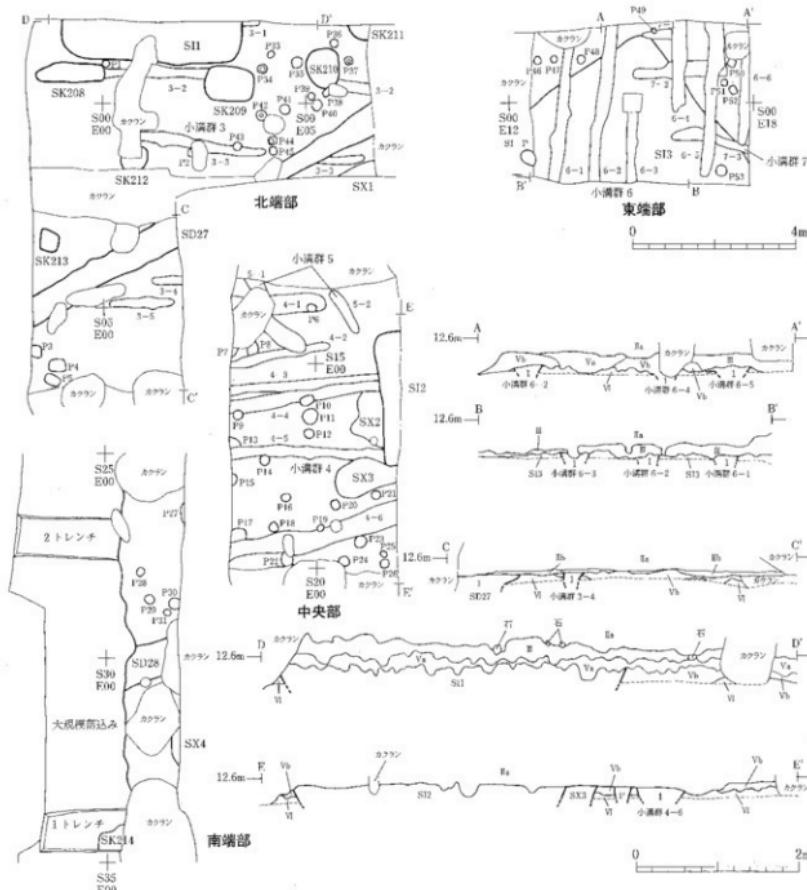
第9図 1区検出の遺構

S I 1はV b層面で検出し、南北軸の方向は東傾11°である。東西の長さは約4.4m、南北は不明で、形状は隅丸方形とみられる。堆積土は暗褐色シルトで、VI層が小ブロック状に混入している。小溝群3-1より新しい。

S I 2もまたV b層面で検出し、南北軸の方向は東傾5°である。南北の長さは約3.3m、東西は不明で、形状はS I 1同様に隅丸方形とみられる。堆積土は褐色シルトで、やはりVI層が小ブロック状に混入している。小溝群4やSX 2・3より新しい。

S I 3はVI層面で検出し、南北軸の方向は西傾28°で、他の2軸に比べ大きく方向が異なっている。隅部の丸みは小さく、規模は4.5m以上の方形と推定され、また堆積土は黒褐色シルトであるなど、S I 1・2とは複数の点で異なっている。北西側の床面上に長軸40cm、短軸30cmの柱穴を1基検出した。小溝群6・7より古い。

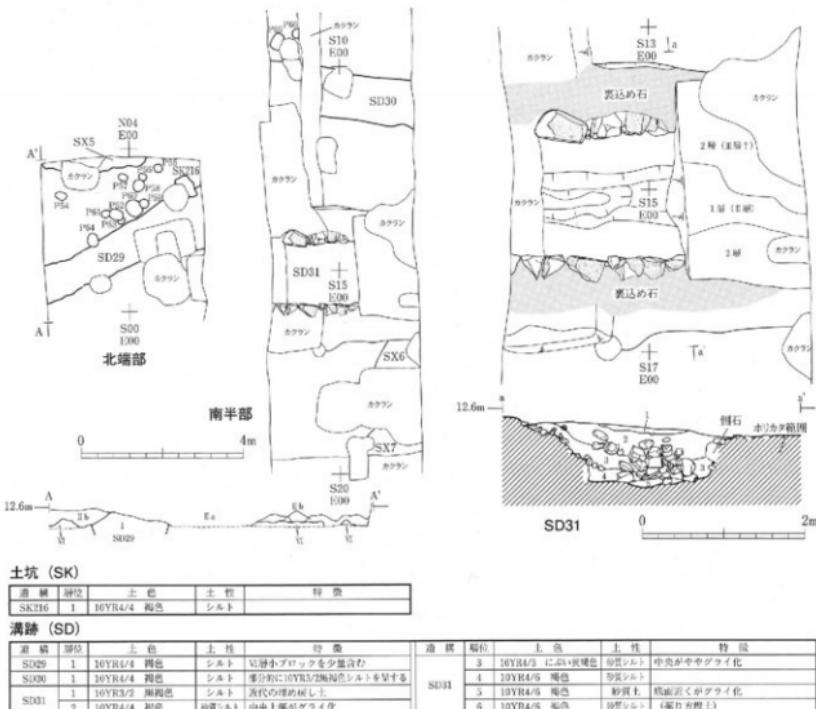
第10図 2区検出の遺構

S D 31は東西方向の右組みの溝跡である。方向は西傾80°である。当初は堆積土上部に瓦礫が入ることから近現代の施設ともみられたが、一部を掘り下げるに側石が残存する水路跡である事が判明した。調査では検出部分の西側半分を掘り込んでいる。溝跡の構造は幅約3.2~3.5mの掘り方の壁際に径10cm内の小円礫を裏込め石として多量充填している。溝南側では掘り方と裏込め石間に褐色砂質シルト土が積まるのに対し、北側は掘り方に直に石を積んでいるのがわかる。側石には最大径が60cm程の玄武岩質の石材を自然面や剥離した平坦な面を内側に向け組み上げている。石組みは2段程度の残存であった。石組みによる溝の内幅は140~150cmである。溝底面は平坦で、中央に幅70~60cm、深さ10cm程の深い溝が切られているが、第5次調査で検出した石組み溝底面のような敷石はみられない。堆積土は最上層が近代の埋廻し土で、それより下層はⅢ層に類似した褐色の砂質シルトを主体とした層である。層中には側石とみられる大型の石材をはじめ裏込め石が多数入っており、状況からみて溝は側石を外し壊された後に埋められたと考えられる。

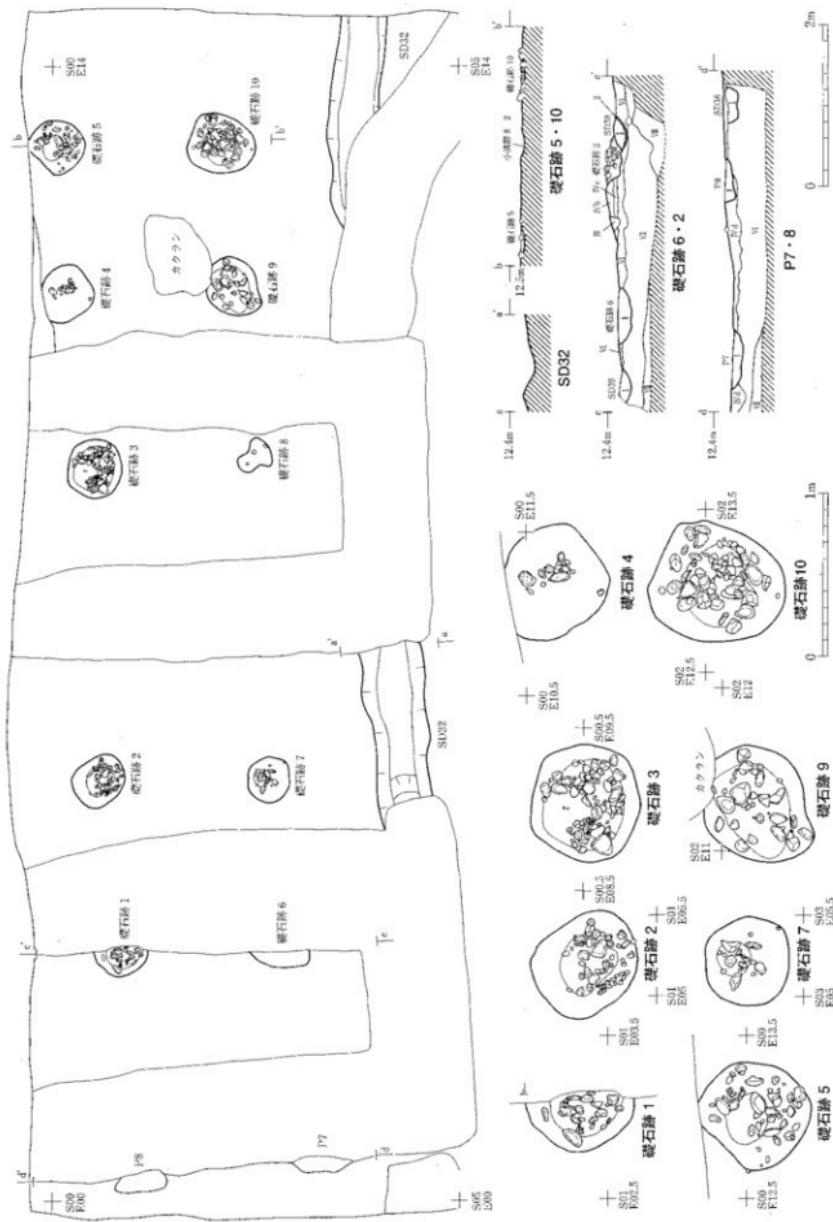
第14図 5号礎石建物跡

根固め石の状況は礎石跡2・3・10のように礎が一定の密度で充填されたものがある一方、他の多くは埋土内に礎が混入するといった程度である。礎は大きなものが14cmで、5~10cm程度のものが多い。礎石跡5と10の礎上面の確認をしたところ、掘り方の底面近くのためか礎は密には入らず、砂礎が多く入れられていた。このことから礎石基礎は掘り方内に砂礎を入れた後に小型礎を入れ、その最上面に大きめの礎を組む構造であり、検出した礎石跡はその上半部を欠いたものといえる。第5次調査では掘り方底面や壁面に砂礎混じりの粘土を貼ったものもあったが、今回は確認されなかった。

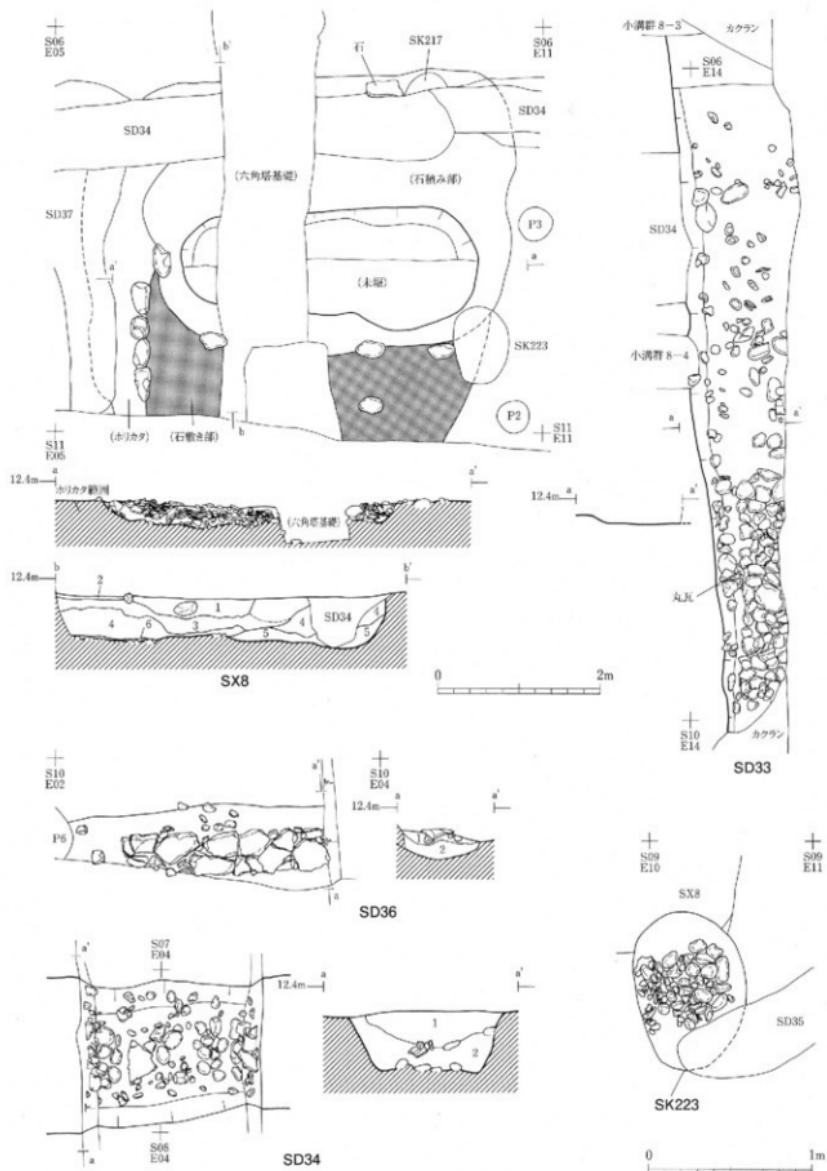
第15図 8号性格不明遺構ほか

石積み部の疊は径がやや大きく砂礫が混じるのに対し、石敷き部の疊は径が5cm程度の小疊のみを選別し、厚く敷いており、周囲の6・7号石敷遺構よりも入念に造られた事がわかる。また石敷き部下の掘り方底面にも疊を敷いていた可能性がある。

石敷きの北及び西端は石列により区画されている。北側の石列は3石確認したが、擾乱により間の1石が失われたとみられる。石は長径33~35cm、短径17~20cmと細長く、上面は平坦ではなく、全て長軸を東西方向に向け直線的に配置している。石間は西側が1.9m、東側が0.9mである。また東から2石目の南側70cmの石敷き内にも東西を向いた同様の石が置かれている。西側の石列は4石あり、北側にやや離れた1石は当初の位置をずれたものとみられる。石列は東西列とは異なり長軸を合わせた石同士が接している。石は長径30~40cm、短径18~23cmと東西列と

ほぼ同様の大きさである。これら二つの石列は耕作により大きく位置を変えていないことから、これより下位レベルの石敷き面も当初の状態を保っているものと考えられ、さらに低い石積み部でも同様の状況が推測できる。

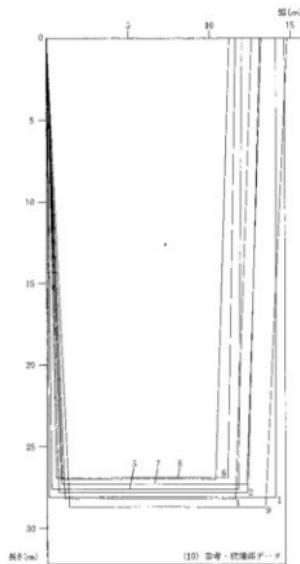
第16図 熨斗瓦

熨斗瓦 形状のわかる10点を掲載した。平瓦を半裁したもので、片側面に分割線を残し、焼成後に分割したもの(H1・3・4・5・6・7・9・10)や焼成前に分割し、分割面をケズリ調整したもの(H2・8)がある。長さは26.9~32.2cmで、広端幅が11.2~14.8cm、狭端幅が9.5~14.6cmである。H10は他と比較し大きなもので、素材の平瓦白体が大きいことがうかがえる。凹凸面の調整は平瓦と同様のナデで、特別な調整は施されない。分割線の刻みは鋭く、深さは2mmと極端に浅いものから8mmまで様々である。また凹面には分割線とは別にヘラ工具による直線や弧状の刻線が認められる。刻線は2~4条で、幅狭く鋭いもの(H1・2・8)や幅広く緩やかなもの(H10)があり、これらは積み重なる熨斗瓦の滑り止めを意図して切られた溝とみられる。H13は接合資料で、分割が良好でないにもかかわらず、使用された瓦とみられる。接合した平瓦の長さは28.1cm、広端幅25.3cmは平瓦G17とほぼ同じ大きさである。

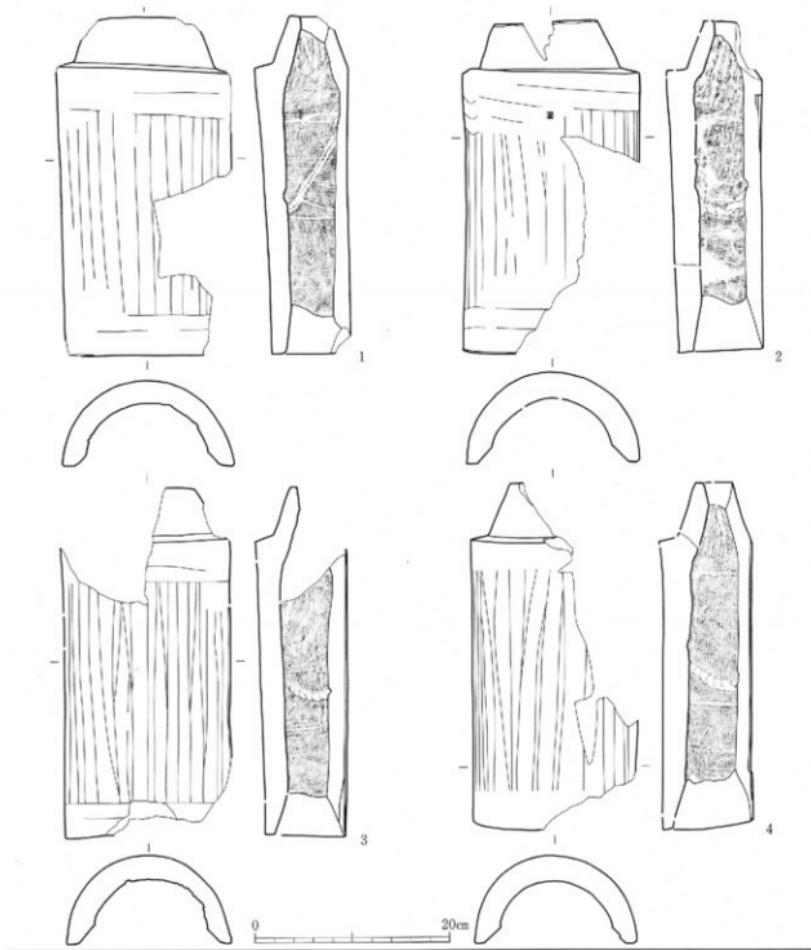
第21図 丸瓦(1)

丸 瓦 出土した丸瓦のほとんどは玉縁付きのもので、両端が残るものの中では行基式は出土していない。F8・9・12・14・15・16・17は全体の長さが30.2～35.7cm、幅15.5～17.8cm、高さ7.8～9.6cmである。F14は他と比較すると小型である。また大きなものは厚く、玉縁が長い傾向がある。これに対しF20は本体だけの長さが38cm以上、幅15cm、高さ7.1cmと細長く特異なもので、玉縁を有する可能性がある。F18・19は尻部が行基式となるが、F18に関しては広壇部側の反り具合や短さからみて軒丸瓦の可能性がある。またF19が丸瓦であった場合は棟や破風下に入る上端の丸瓦の可能性も考えられるかもしれない。丸瓦全体の傾向として、凸面は縦位の強めのナデの後、両端を幅広い弱めのナデで仕上げている。凹面は布目や横位のコビキ痕に加え、弧状の鶴肝痕や成形した瓦を軸から外す際の棒状具による刺突痕がみられる。布目は本体と玉縁の接続部分でよじれている。F15や軒丸瓦の可能性もあるF18・19の尻側には径15～16mmの釘穴がある。またF9の玉縁近くの凸面中央に「回」という精緻な刻印がみられ、これは半瓦の小口にみられる「○」とは全く様相を異にしたものである。

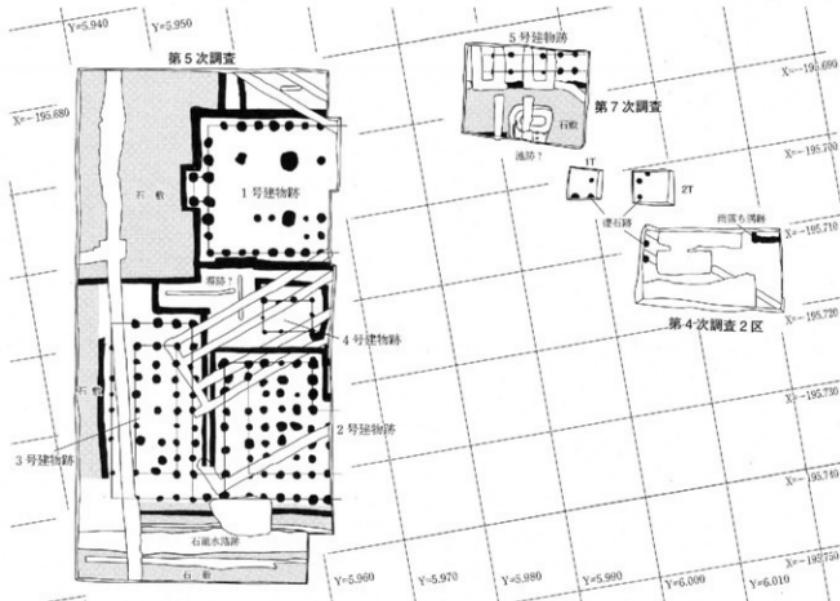
第31図 第4・5・7次調査で発見した若林城の遺構

1~3号建物跡の西および南側には石敷きが広範囲に広がるのが確認されており、これらは城の大手口に面する表の空間の施設であったとみられている。これに対し6・7号石敷遺構は1号建物や5号建物、さらに南側に予想される建物に囲まれた地区に位置している。この地区は同じ表側に位置しながらも、周囲から見通す事のできない、

いわば中庭的な空間とみられ、ここに城内における建物を取巻く石敷きのあり方をうかがう事ができる。
