仙台市文化財調査報告書第57集

年報 4

昭和 57 年度

仙台市教育委員会

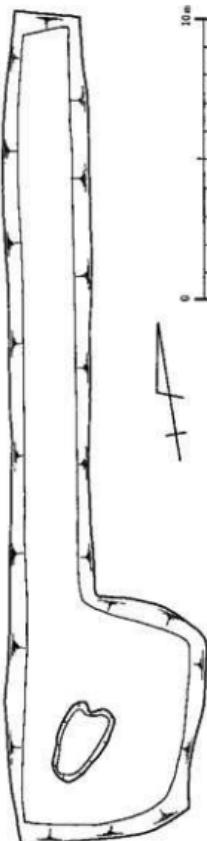
第3図 調査平面図

発見した遺構は、土壤1基である。

土壤 トレンチ東側のV層地山面で検出した。大きさは、長径3m、短径1.5mの横円形で、深さは10~20cmを計る。堆積土は、黒褐色粘土質シルトであり、弥生土器と土師器を出土する。

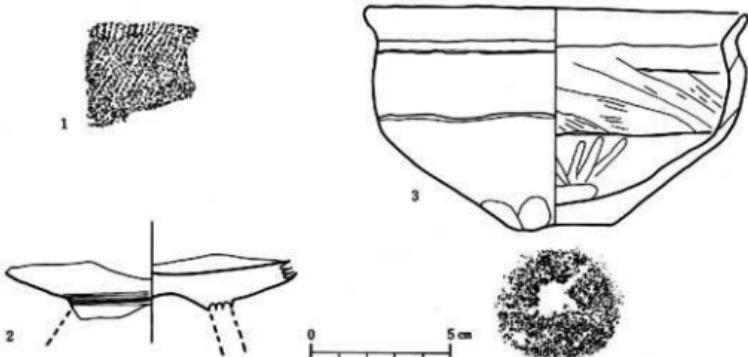
第4図 遺物実測図

弥生土器 土師器に混入して、1点出土している。繩文が施されているが、小破片なので器形等の詳細は不明である。(第4図の1)

〈台付甕〉 底部破片で、甕底部と台部との接合面にナデの調整痕が観察される。その他詳細は不明である。(第4図の2)

〈环〉 土壤の最下層より出土した。底部より体部中央にかけて外傾し、そこから内湾する緩いカーブを描きながら口縁部に至る。口縁部は「く」の字状に外反する。最大径は口縁部にあり、最大径は器高の比は約1.7:1である。底部は、静止ヘラ切りである。

が、体部中央から底部にかけてヘラミガキ、指ナデが施されている。(第4図の3)

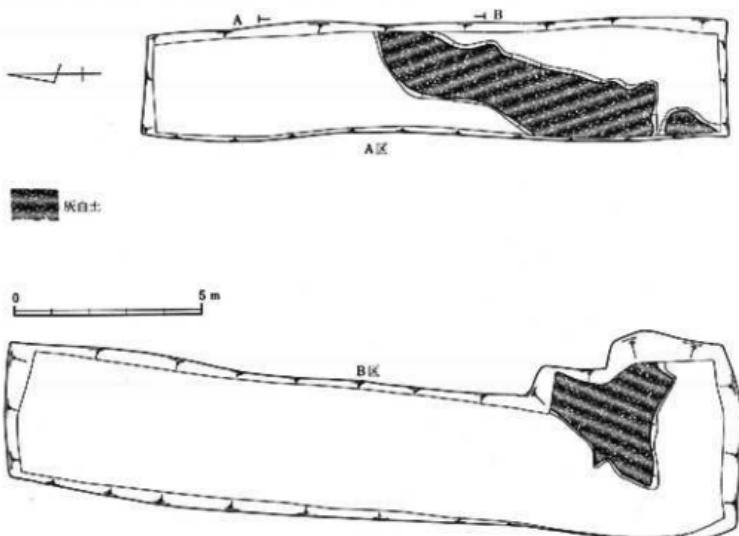
第2図 調査区平面図

IV層上面で、畦状遺構を検出した。上端幅1.30~1.75m、比高5~10cm、長さ9m、上面に灰色の火山灰が堆積し、方向はN-15°-Eである。A区の南で、水口を検出した。A区西壁で上端幅38cm、深さ12cmを計る。

昭和57年度までの山口遺跡、泉崎浦遺跡の調査で、水田の畦畔上に10世紀初めに堆積した火山灰が確認されている。この火山灰は、今回検出された畦状遺構の上の火山灰と同一のものと考えられる。よって、この畦状遺構は、10世紀初めには形成されていたと考えられる。

水口附近の堆積土のレベルと広がり、B区のIV層はA区のIV層より15cm前後高くなっていることより、水は西より東に流れていると考えられる。

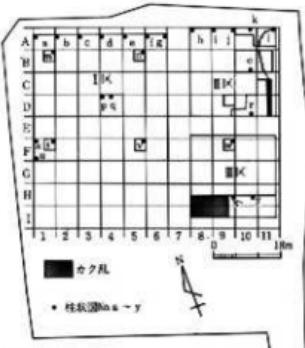
第2図 グリッド配置・河川平面図

発掘調査はN-20°-Eを南北ライン（A-I）、これに直交する東西ライン（1-11）の6×6mグリッドにより調査を進めた。便宜上調査区をI～III区の大地区に分けた（第2図）。各グリッドは4分割し、北東側より時計通りにa～dの小区を設けた。調査面積は約2,280m²であった。調査はまず客土・上部擾乱部分の排土から行なわれ（約1m）、工場構築時に於ける擾乱（場所によっては現表土下の4m以上に達する部分もある）を除く部分のB-1(a)、B-5(a)、B-10(a)、D-4(d)、D-9(a)、F-1(a)、F-5(a)、F-9(a)、H-10(d)グリッドを、

中心として調査を進め、状況に応じて拡張を行った。その結果、I～IIIとも河川内であることが判り、わずかにII区A・B-11グリッドで河川左岸が検出された。岸側では、客土及び擾乱上の下に第1～IV層までの9層が検出され、最下層第IV層は砂層となり(第3図)、この下には、擾乱部分堆土(地表下約3.5m)の結果より同様の砂層が続くことが確認された。河川堆積土は大別すると6層から成る。2、5、6層の砂層、砂礫層は河川が機能していた間の堆積物であり、6層の礫層中には30cm以上の礫が多量に含まれておらず(写真5)、当時は流れがかなり強かったことが窺える。3層は灰白色火山灰層で、郡山遺跡で検出されているものと同様のものである。^(註3) この降下火山灰は現在のところ西暦900年前後と考えられている。1、4層は粘土及びシルトから成っており、これら両層は、サンドパイプ、鉄分、マンガン粒、グラウジ化が認められることより、水の影響下に置かれていたことが推測される。河岸層のどの層より河川が切り込んでいたかは、河岸部上部が擾乱等によりすでに削平されていたため、確認は出来なかった。

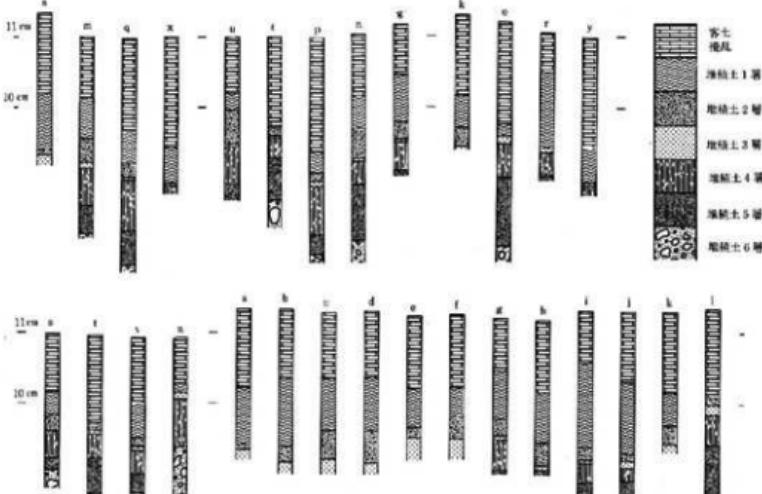
第4図 土層柱状図

河川は堆積土により、灰白色火山灰降下前と降下後の二時期に分けられる。降下前の流路は土層柱状図(第4図)を見る限りでは、調査区に対して北西から南東へ流れていたことが想定され、川幅は60m以上を持つことは確実である。従って、土器を出土した地点は河川右岸の自然堤防上に立地していたものと考えられる。降下後の河川流路は、降下前とほぼ同様、あるいはより東側に寄っていたことも十分に考えられる。しかしながら、砂礫層中の礫が小さい点より、河川であっても小規模なもの、あるいは氾濫時に於ける堆積物の可能性もある。

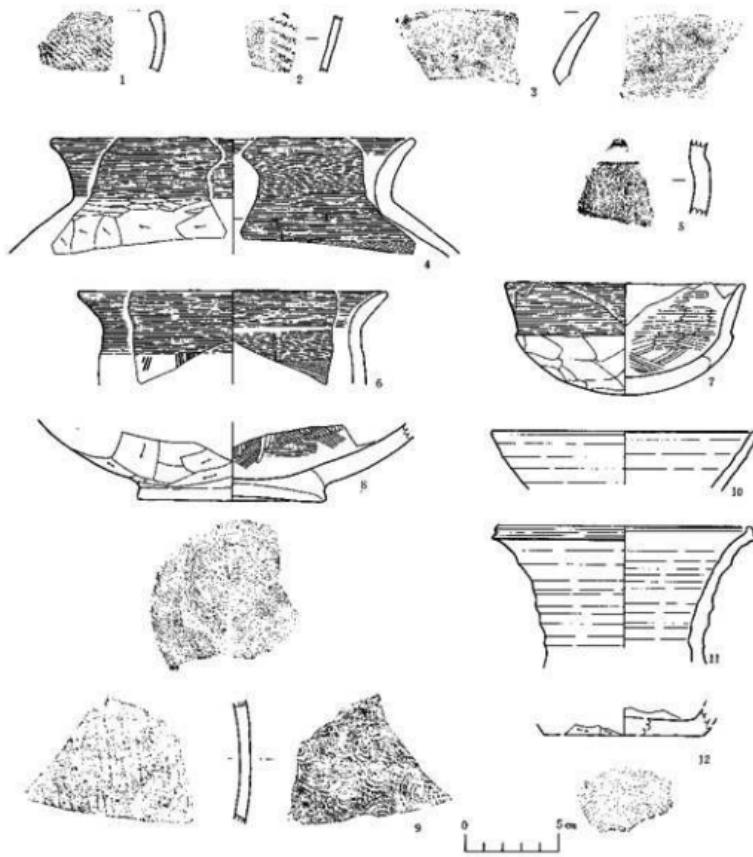
第5図 出土遺物

出土遺物は全て河川堆積土層中よりの出土で、河岸層中よりの出土は認められなかった。遺物は土器片を中心として平箱1箱程度であり、縄文時代(後期以後?)の上器片3点を除くと他は全て古墳時代以後の土師器片、須恵器片、灰釉陶器片、赤焼土器片で、これは6層を中心としており、5、2層からも若干出土した。尚、河岸層及び河川堆積土中のプランツ・オ・パール分析を宮崎大学の藤原宏志教授に依頼したが、各層よりイネのプランツ・オ・パールは検出されなかった。

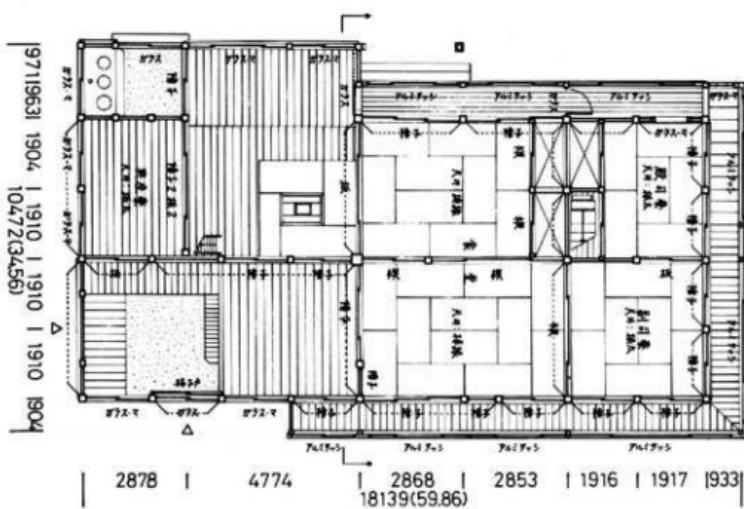
図2 平面図(現状)

現在の庫裡は桁行9間半、梁間5間、屋根寄棟、茅葺。上屋、即ち拟首の梁間は4間で中央を太い中引（うし梁）が通る。台所境のところでは中引を更に受け梁で挟んで二重になる。疊敷の部分は殿司寮、副司寮、そして二室にまたがる広い食堂から成り、他の板の間部は典座寮、台所である。もとの間取りは復元図でみると土間、台所を除くと、広間型3間取りの、一般民家の古式と異なるものも興味を引く。中引が上屋梁（拟首梁）の真中を通り、前後の上屋柱がこれを中心に対称的に配される単純な架構法を示している。

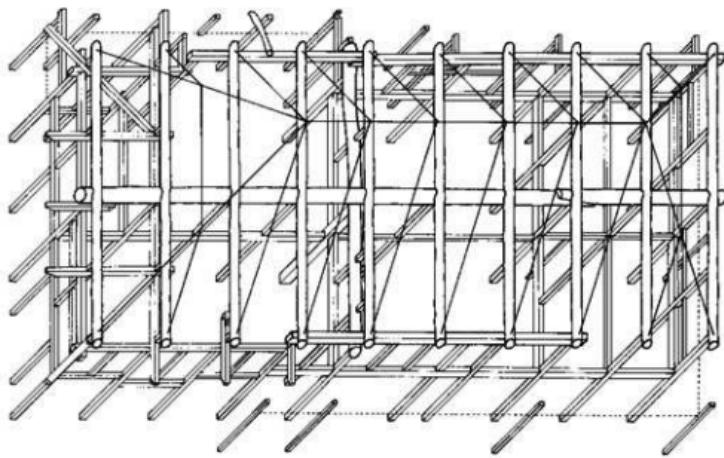
図5 構造図

軒の背も高く、両妻側には二階を設けており、とくに台所部分の三方を「せがい」造にし、台所入口に舟肘木の意匠を用いるなど、やや寺院的手法もみられる。台所の位置は現在とは逆で、寺境へ入る時にまず目に付くところで、ここに意匠的にも力を入れたものと思う。元禄頃の庫裡建築の姿を窺うに足りる造構と言えよう。

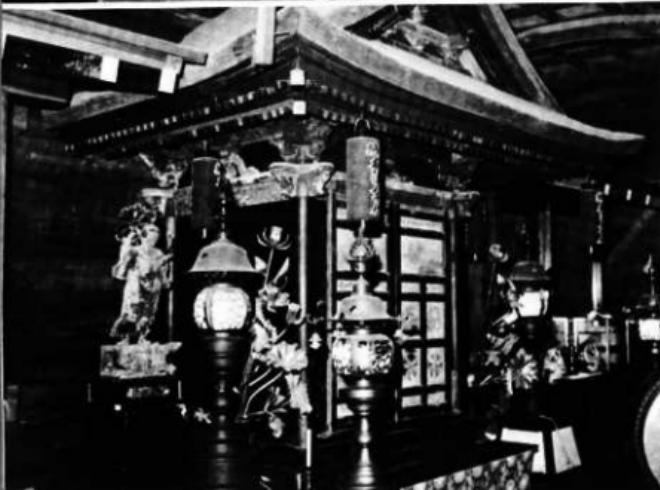
写真5 厨 子

の地となるとことを黒漆塗とし、棟唐戸の總板、軒桁、台輪、長押、頭貫、斗拱、幕股、垂木などには胡粉下地の上に極彩色を施し、円柱や破風板には飾金具を打ち、大瓶束を金泥塗にするなど、燐然たる装饰性に富む。描く文様の線も美しく、幕股、肘木、虹梁、大瓶束の形、木鼻の姿も良い。厨子後背部の、本堂壁との取り付け状況からみても不自然で、本堂と同时期の一體の建築とは認め難い。様式上からみて、本堂建築より一段と古式であり、桃山時代様式手法の強い秀作である。
