仙台市文化財調査報告書第57集

# 年報 4

昭和 57 年度

仙台市教育委員会

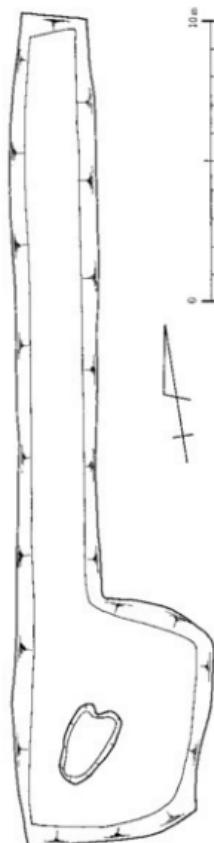
第3図 調査平面図

昭和57年6月22日付、仙台市北根3-4-1 山田忠、泉市黒松6-31高橋忠両氏より、仙台市南小泉字伊藤屋敷52-9において、ホテルを解体し新築する旨の発掘届が提出されたので、建物の建築によって破壊されると考えられる箇所の発掘調査を実施した。建築箇所に当たる敷地の東部に3×30mの南北方向のトレンチを設定し、盛土(約110cm)、旧水田耕作上(20cm)の直下、灰黄褐色砂質シルトの地山で遺構確認を行い、北壁で土壙を1基検出したため、トレンチを北側に3m×9m拡張し、土壙の全形を確認した。

土壙 トレンチ東側のV層地山面で検出した。大きさは、長径3m、短径1.5mの横円形で、深さは10~20cmを計る。堆積土は、黒褐色粘土質シルトであり、弥生土器と土師器を出土する。

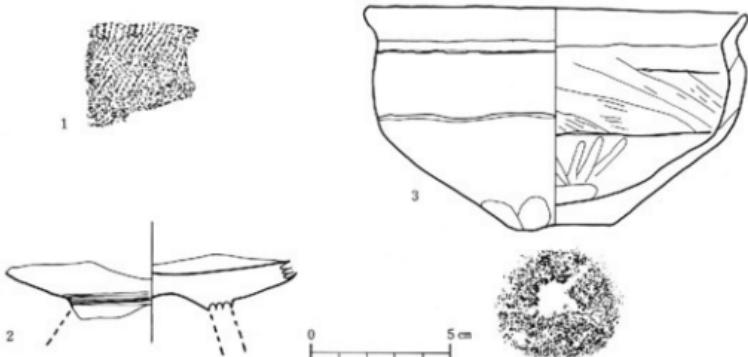
第4図 遺物実測図

弥生土器 土師器に混入して、1点出土している。縄文が施されているが、小破片なので器形等の詳細は不明である。(第4図の1)

〈台付甕〉 底部破片で、甕底部と台部との接合面にナデの調整痕が観察される。その他詳細は不明である。(第4図の2)

〈环〉 土壙の最下層より出土した。底部より体部中央にかけて外傾し、そこから内消する緩いカーブを描きながら口頭部に至る。口頭部は「く」の字状に外反する。最大径は口頭部にあり、最大径は器高の比は約1.7:1である。底部は、静止ヘラ切りである。

が、体部中央から底部にかけてヘラミガキ、指ナデが施されている。(第4図の3)

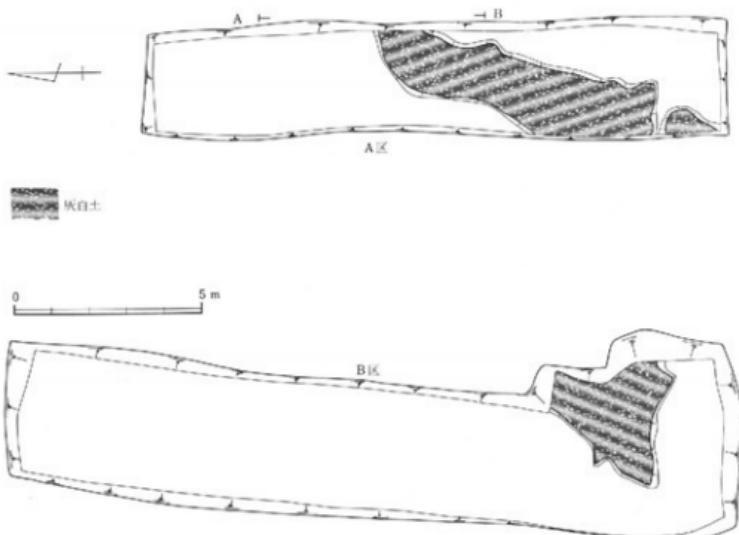
第2図 調査区平面図

IV層上面で、畦状遺構を検出した。上端幅1.30~1.75m、比高5~10cm、長さ9m、上面に灰色の火山灰が堆積し、方向はN-15°-Eである。A区の南で、水口を検出した。A区西壁で上端幅38cm、深さ12cmを計る。

昭和57年度までの山口遺跡、泉崎浦遺跡の調査で、水田の畦畔上に10世紀初めに堆積した火山灰が確認されている。この火山灰は、今回検出された畦状遺構の上の火山灰と同一のものと考えられる。よって、この畦状遺構は、10世紀初めには形成されていたと考えられる。

水口附近の堆積土のレベルと広がり、B区のIV層はA区のIV層より15cm前後高くなっていることより、水は西より東に流れていたと考えられる。

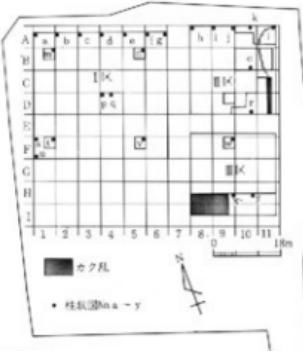
第2図 グリッド配置・河川平面図

発掘調査はN-20°-Eを南北ライン（A-I）、これに直交する東西ライン（1-11）の6×6mグリッドにより調査を進めた。便宜上調査区をI～III区の大地区に分けた（第2図）。各グリッドは4分割し、北東側より時計通りにa～dの小区を設けた。調査面積は約2,280m<sup>2</sup>であった。調査はまず客土・上部擾乱部分の排土から行なわれ（約1m）、工場構築時に於ける擾乱（場所によっては現表土下の4m以上に達する部分もある）を除く部分のB-1(a)、B-5(a)、B-10(a)、D-4(d)、D-9(a)、F-1(a)、F-5(a)、F-9(a)、H-10(d)グリッドを、

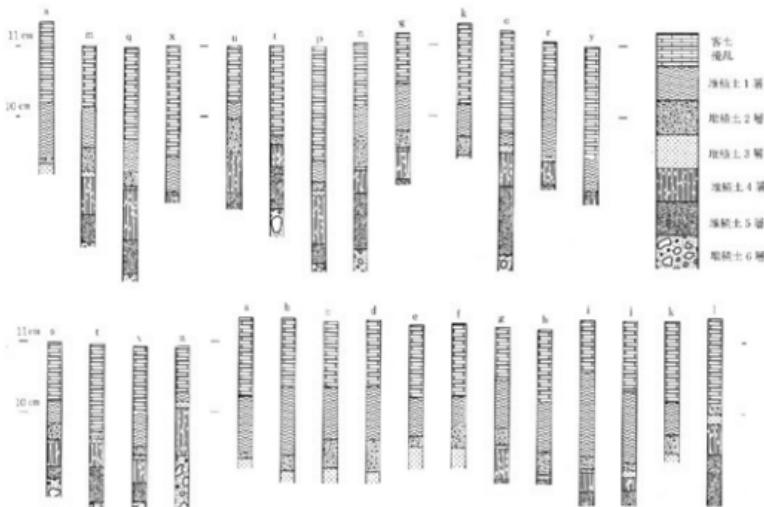
第4図 土層柱状図

河川は堆積土により、灰白色火山灰降下前と降下後の二時期に分けられる。降下前の流路は土層柱状図(第4図)を見る限りでは、調査区に対して北西から南東へ流れていたことが想定され、川幅は60m以上を持つことは確実である。従って、土器を出土した地点は河川右岸の自然堤防上に立地していたものと考えられる。降下後の河川流路は、降下前とほぼ同様、あるいはより東側に寄っていたことも十分に考えられる。しかしながら、砂礫層中の礫が小さい点より、河川であっても小規模なもの、あるいは氾濫時に於ける堆積物の可能性もある。

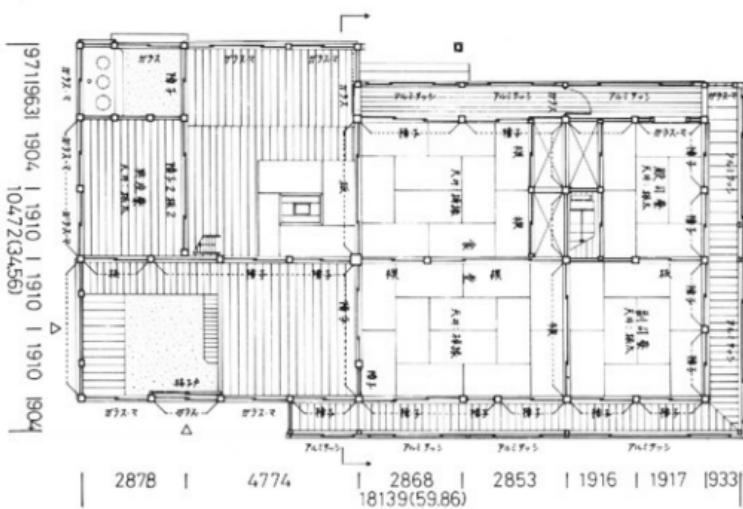
図2 平面図(現状)

現在の庫裡は桁行9間半、梁間5間、屋根寄棟、茅葺。上屋、即ち拟首の梁間は4間で中央を太い中引（うし梁）が通る。台所境のところでは中引を更に受け梁で挟んで二重になる。豊敷の部分は殿司寮、副司寮、そして二室にまたがる広い食堂から成り、他の板の間部は典座寮、台所である。もとの間取りは復元図でみると土間、台所を除くと、広間型3間取りの、一般民家の古式と異なるのも興味を引く。中引が上屋梁（拟首梁）の真中を通り、前後の上柱がこれを中心に対称的に配される単純な架構法を示している。

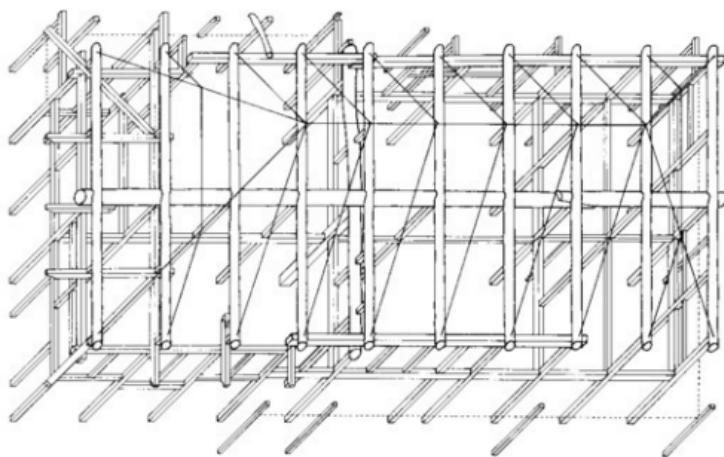
図5 構造図

軒の背も高く、両妻側には二階を設けており、とくに台所部分の三方を「せがい」造にし、台所入口に舟肘木の意匠を用いるなど、やや寺院的手法もみられる。台所の位置は現在とは逆で、寺境へ入る時にまず目に付くところで、ここに意匠的にも力を入れたものと思う。元禄頃の庫裡建築の姿を窺うに足りる遺構と言えよう。

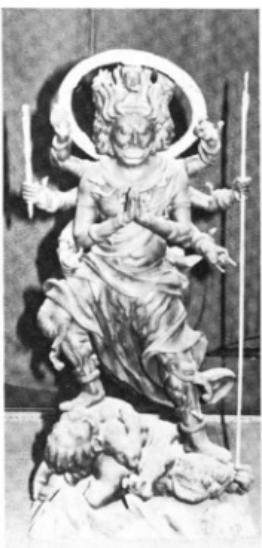
写真 1

八臂は左上手は輪、次手は梨を執り、次左右二手は手前合掌し供養印を作り、次下手には索を執る。右上手は跋折羅、次手に棒を執り次手は印を作り、次下手は手刀を執る。また腕臂上は皆蛇が纏っている。これらの特物のうち棒、索及び劍の柄は残っているがその他は欠けている。又像脚は二葉叉を踏んでいる。
