仙台市文化財調査報告書第350集

仙 台 城 跡

—追廻地区遺構確認調査—

仙台市教育委員会

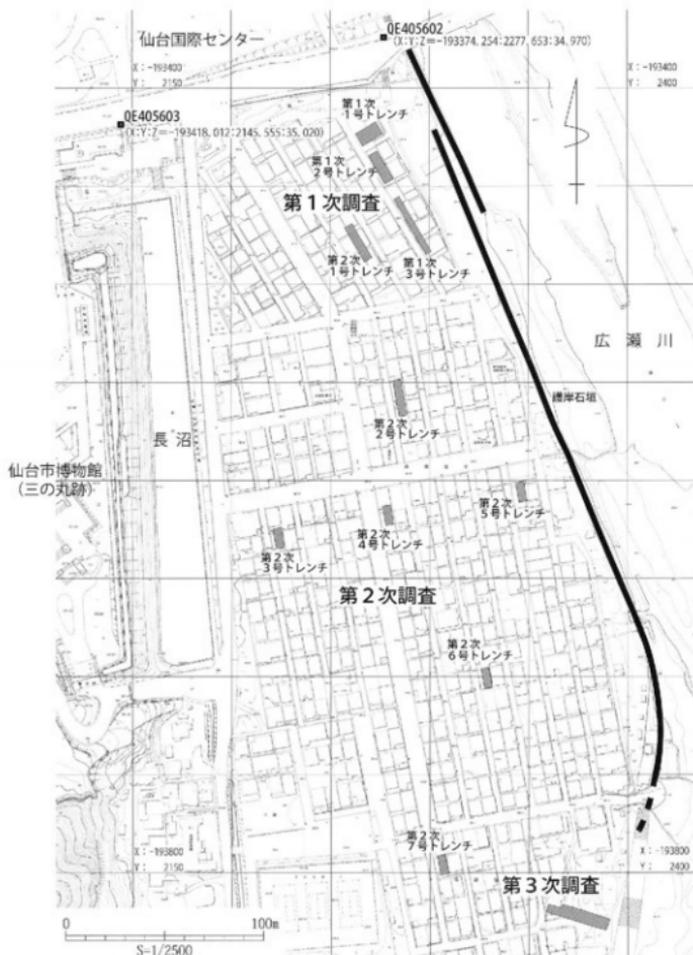
第3図 トレンチ配置図

遺構確認調査は川内追廻地区内の約14haを対象とし、広範囲における遺構の遺存状況を確認するため、地区全体に試掘トレンチを設定した。トレンチのは基本的に現況の区画に沿って配置したが、第3次調査においては想定される護岸石垣の位置に合わせて設定した。各トレンチの位置及び規模は第3図の通りである。

※ 実線は護岸石垣の現存部分、破線は推定ラインである。

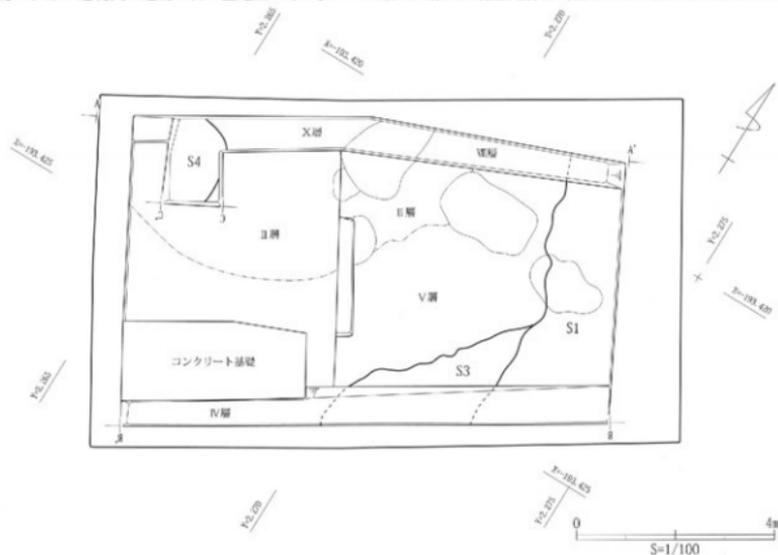
第4図 1号トレンチ平面図

遺構は3面で確認しており、1層下、Ⅲ層上面、Ⅹ層上面において土坑を各1基確認した。1層下層のS1については、出土遺物から近代以降のものとみられる。

S3 土坑 トレンチの南端に位置し、Ⅲ層上面で確認した。S1よりも古い。平面形は南・東側がトレンチ外のため全体は明らかではないが、大塚の土坑とみられる。確認した規模は東西方向の長軸が5.7m、南北方向の短軸が2.0m、深さは1.0mである。堆積土は6層に分けられ、東側に向かって傾斜し堆積している。出土遺物は近世陶磁器を主体とするが、その他に飾り金具がある。

S4 土坑 トレンチの北西端に位置し、Ⅹ層で確認した。平面形は北・西側がトレンチ外のため全体は不明だが、楕円形とみられる。北西サブトレンチ両壁の観察から、断面形はよりオーバーハングしていることがわかる。確認した規模は南北方向の長軸が1.8m、東西方向の短軸が1.2m、深さは0.5mである。堆積土は4層に分けられ、1層の1・2層はレンズ状、3・4層は水平堆積となる。出土遺物は無い。Ⅶ層より下層で検出しており、古代かそれ以前の遺構と考えられる。

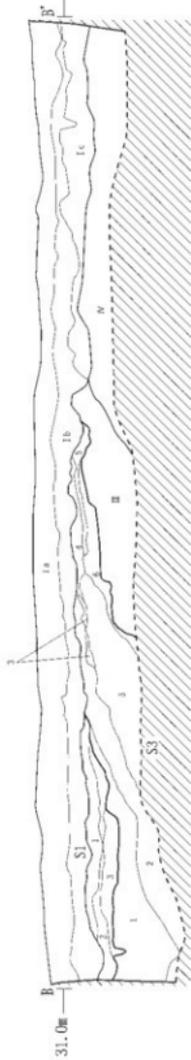
第5図 1号レンチ土層断面図

基本層序は10層に大別される。I層は追廻住宅の建設や解体に伴う整地層である。II層はトレンチ北側のみで確認し、礎と近現代の遺物を含む整地層である。III・IV層は広瀬川の氾濫起源の可能性がある層で、トレンチ南側

のみで確認した。V層は礫や炭化物を含むことから人為的堆積層と考えられ、Ⅲ・Ⅳ層の下層に入り込むように堆積している。Ⅵ～Ⅹ層は比較的安定した水平な堆積状況を見せ、自然堆積層と考えられる。Ⅶ～Ⅹ層はトレンチの北側のみで確認した。Ⅷ層中には火山灰と考えられる灰白色土が混入している。これに関しては分析の結果、十和山aテフラの降下堆積物（915年噴出）と判明している（第3章参照）。

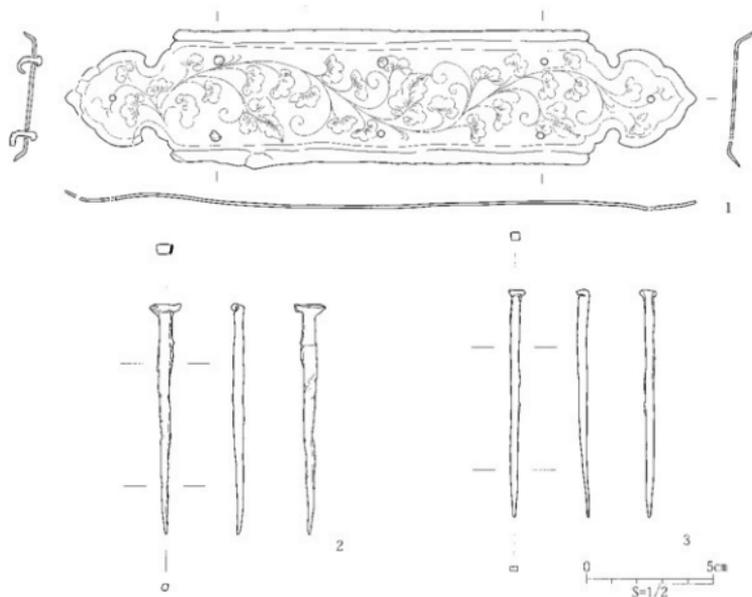
第6図 1号トレンチ出土遺物

10点出土しており、多くはⅠ層中と攪乱からのものである。近世のものとしてはⅠ層中の鉄釘1点、S1の鉄釘2点（第6図2、3）と、S3の飾り金具1点（第6図1）がある。飾り金具は銅製で、唐草文が彫られている。唐草文の葉は3枚から4枚に分かれる特徴があり、削Tは丁字といえる。唐草文の特徴に加え、本来このような金具は鍍金されているものが多いが、そのような痕跡が確認できない点や表面や端部が荒れている点などから被熱している可能性があり、近世後半のものと考えられる（注1）。この他にⅠ層中より戦時中のものとみられる銃弾が1点出土した。

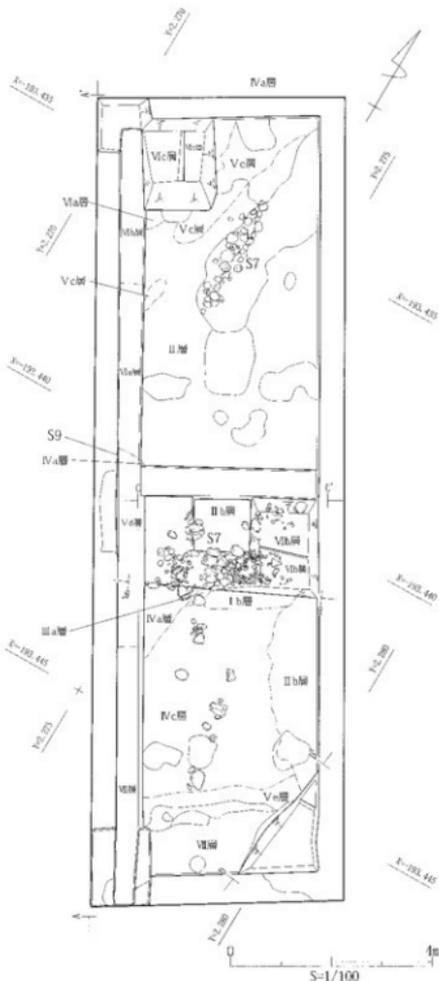
第7図 2号トレンチ平面図

遺構は 2 面で確認しており、IV 層で礫群 1 基、V c 層で土坑 1 基を確認した。

S 7 礫群 トレンチの中央部分に位置し、IV 層中で一部を確認した。南北方向に延び、プランは東側に向かって

落ち込んでいる。確認した規模は南北方向の長軸が8.0mである。出土遺物は無く、落ち込みに伴う堆積土の一部が人為的に集積されたものかは不明である。

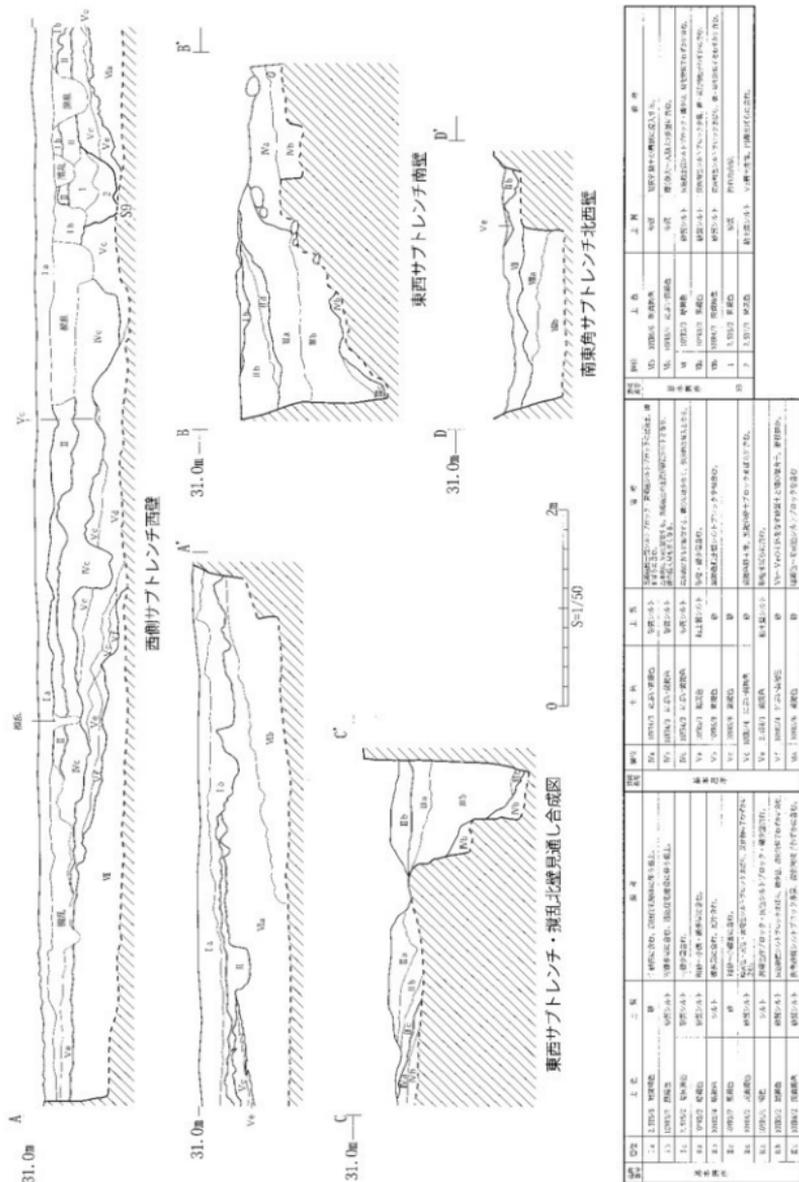
第8図 2号トレレンチ土層断面図

基本層序は 8 層に大別される。I 層は現代の整地層である。II 層はトレンチの全面で確認し、近現代の遺物を含む整地層である。III-V 層は西側のサブトレンチでは南北双方から中心部に向かって緩やかに傾斜している。また東西サブトレンチでは東側への層の傾斜を確認し、全体としてはトレンチの東辺中央部に向かって槽鉢状の落ち込みを形成している。この落ち込みについては全体を把握できないため、遺構堆積土が整地層に相当するのかは判然としない。VI 層以下はトレンチの北側と南側で様相が異なり、北側では VI 層が堆積し、下層には礫層が形成されている。VI 層は砂層を主体とし、下層の状況から広瀬川起源の自然堆積層と考えられる。しかし細かな層状の堆積がみられないことから、人為的堆積の可能性も否定できない。トレンチ南側では VII-VIII 層を確認したが、層全体としては顕著な傾斜は認められない。VIII 層からは近世の遺物が出土しており、人為的堆積と考えられる。

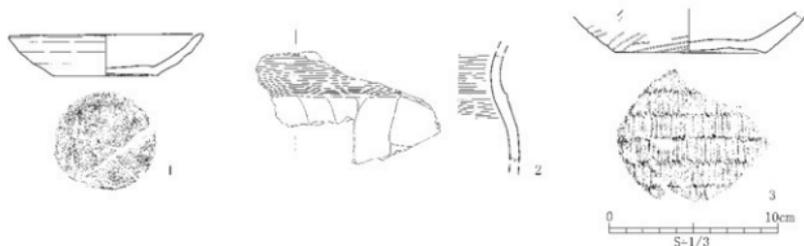
第9図 2号トレンチ出土遺物

7点出土した。器種は皿類、鉢類、焼塩壺がある。皿類は破片が多く、全体を復元できるものはVIIb層から出土した1点のみである(第9図1)。焼塩壺はVe層から17世紀代の在地産とみられるものが出土している。鉢類は攪乱からの出土であり、近世のものかは不明である。

10点は裏の破片である。部位の内訳としては頸部1点、胴部8点、底部1点である。このうちIV層から出土したものを図示した(第9図2、3)。これらの底部には縫(むしる)状の圧痕が認められる。また割部破片の外面には全てハケメによる調整が施されている。IV・V層出土の裏の破片10点の時期については古代の土師器と考えられるが、これ以外には小破片で摩滅が激しく、器種や時期を特定することはできない。

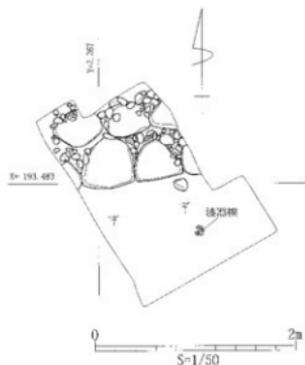
第14図 S19平面図

北側には石が階段状に2段組まれていた。石組みは長さ0.5m、幅0.4m程度の平坦な川原石で構築され、南側に小口面を向け、背面には径約5cmの裏込石を充填している。堆積土は5層に分けられ、1～3層は池跡の埋土層である。4層は黒色シルトを主体とし、石組みの上面を覆っている。土質は締りが無いことから、水が滲んでいる状態で堆積したものと考えられる。5層は裏込めを覆う整地土で灰色シルトを主体とし、炭化物を含んでいる。出土遺物は17世紀後半から18世紀前半の陶磁器類や古銭、漆器碗がある。

S 19 池跡 トレンチの南西隅に位置し、VII b層上面で確認した。東・西・南側がトレンチ外のため、平面形は不明である。確認した規模は南北方向の長軸が2.2m、東西方向の短軸が1.6m、深さは0.5mである。

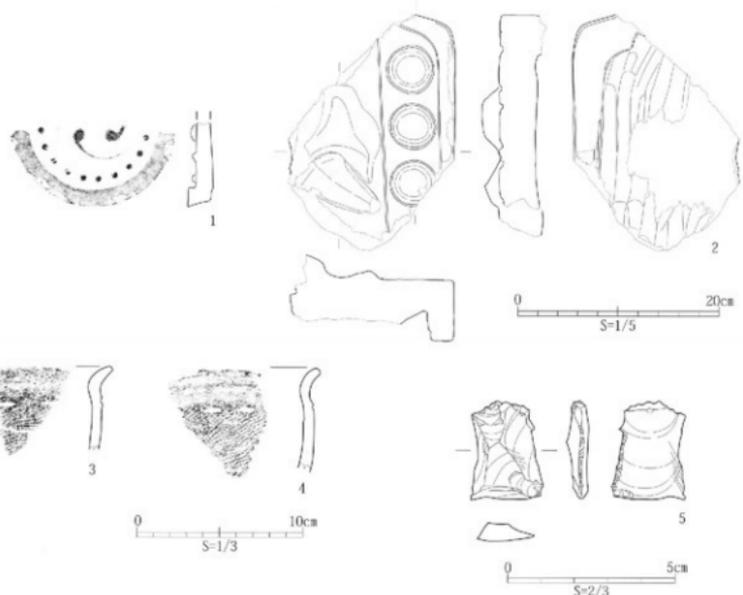
第18図 1号トレンチ出土遺物(2)

弥生土器10点、土師器4点、石器1点、石皿1点が出土した。弥生土器は全てXV a層から出土している。器種は甕形土器で、口縁部片2点を図示した(第18図3、4)。時期は弥生中期で型式は樽形皿式とみられる。土師器はS 19出土の1点以外は時期、器種が不明である。S 19出土のものは栗田式の甕の胴部破片である。石器はS 19から出土しており、二次加工のある剥片である(第18図5)。石皿はXV a層から出土した。

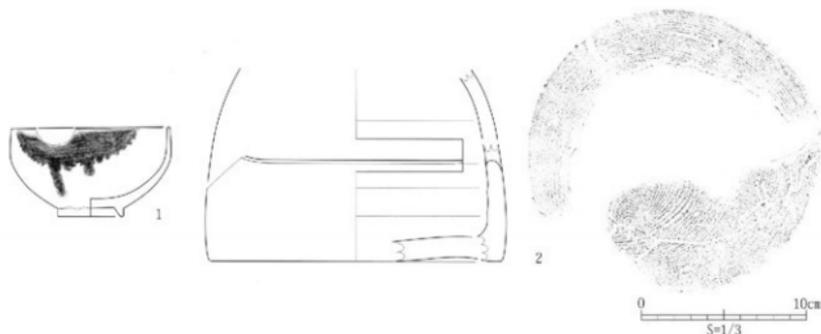
第22図 2号トレンチ出土遺物

134点出土し、近世のものは91点ある。産地は大塚相馬が多く全体の36%を占める。この他に肥前、小野相馬、瀬戸美濃などがある。器種は碗類が全体の35%を占め、この他に皿類、鉢類などがある。S52より18世紀後半の大塚相馬の白濁釉胎軸流し碗(第22図1)が出土しており、口縁部には打ち欠いたような痕跡がみられる。

43点出土した。器種は皿類が多く47%を占め、この他には鉢類がある。皿類の多くは小破片で、全体を復元できたものはS52出土の1点のみで、小型の製品で口径は5.5cmである。鉢類には近現代の植木鉢も含まれる。

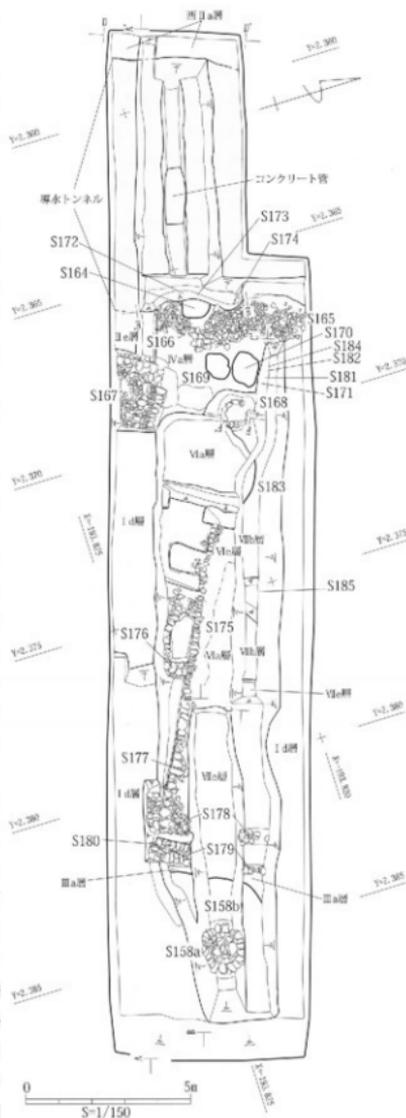
第32図 第3次調査区平面図

S 165・S 166 石敷遺構 トレンチの中央に位置し、版築状の整地層であるIV層により構成されているとみられる。石敷き状となる層はS 165がIV a-1層、S 166がIV a-4層である。導水トンネルやS 172より古い。確認できた範囲は南北方向に1.7 m、東西方向に1.2～1.4 mで、西及び東側への石敷きの広がり不明である。円礫の大きさは径約10～30 cmである。石敷き上面の高さは北側が高く、南側へ傾斜している。出土遺物は各々近世陶磁器が少量ある。S 165はIV層上面に敷設されたものであるが、S 166はIV層中のものであり、相互の性格には違いがある可能性もある。

S 167 石組遺構 トレンチの南側に位置し、IV層中で確認した。主軸がE-25°-Sとなる北側の並行する2列の石組みと、これと直交する西側の1列の石組みにより構成される。本来の全体形は不明である。北側の石列は径約20～30 cmの楕円礫が1段確認でき、2列は相互に向き合い、小口面を揃えることで、溝を形成しているものと考えられる。溝幅は0.2 mで、底面には円礫が敷設されている。西側の石列には径約30 cm大の円礫が1段確認でき、小口面を西側に揃えている。また石列西側の外側下面には径約20 cmの小円礫による石列が平行して並んでいる。これらの石列により囲まれた南東側底面には全体に小円礫が敷設され、北側の溝部分と一体となり面的な広がりをもつ遺構とみられる。出土遺物は

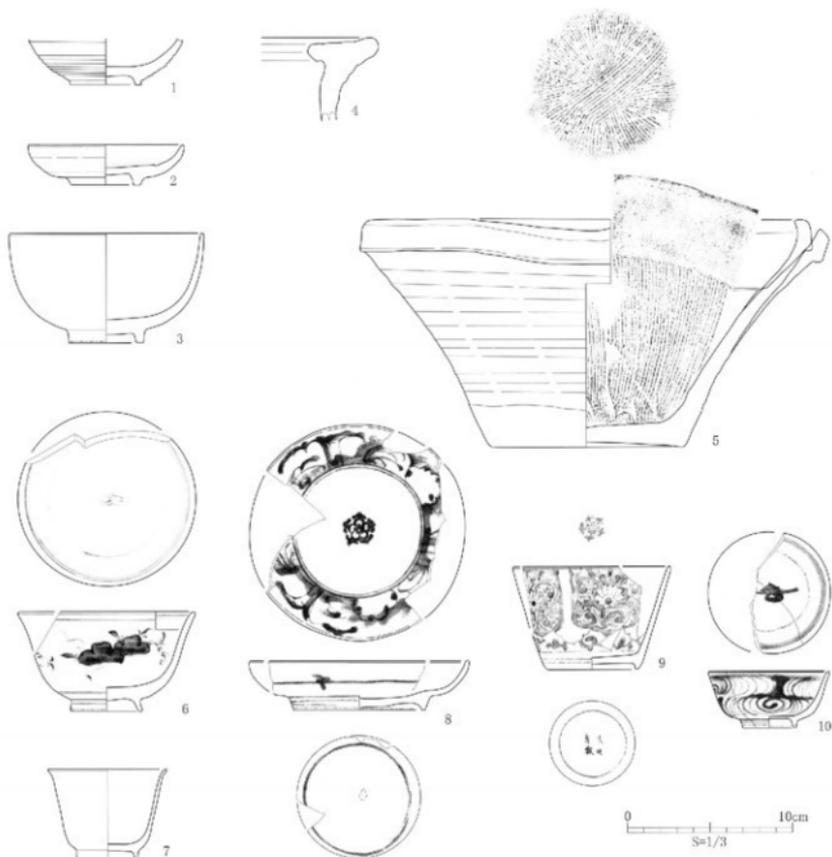
第35図 第3次調査出土遺物(1)

369点出土し、近世のものは214点ある。産地は肥前が圧倒的に多く、全体の80%を占める。この他に波佐見、瀬戸美濃、切込、中国がある。瀬戸美濃、切込はⅡ層より上層から出土している。器種は碗類が多く、54%を占め、他に皿類、鉢類がある。Ⅱ層出土のものでは19世紀中葉の瀬戸美濃の端反碗(第35図10)、19世紀前半の切込の端反碗がある(第35図6)。Ⅴc層では18世紀前半の肥前の型紙摺絵の折口(第35図9)、白磁の小坏(第35図7)、当輪草木文の皿(第35図8)がある。白磁の小坏はⅤc層より法量は不明であるが接合関係のない破片が6点出土している。

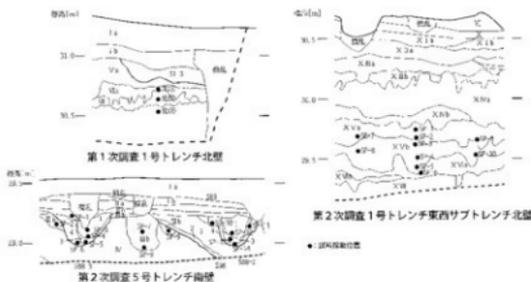
第37図 各地点における模式断面と試料採取位置

植物珪酸体分析に用いる試料は、第1次調査1号トレンチ東西サブトレンチ北壁の中央部付近から採取された。本地点からは弥生時代の遺物が出土している。本地点では下位よりXⅦ層～Ⅶ層に分層されており、試料はXⅤb層、XⅤa層からS P 1～S P 10の10点がフィルムケースで採取されている。このうち、S P 1、4、6の計3点について植物珪酸体分析を実施する。

花粉分析に用いる試料は、第2次調査5号トレンチ南壁から採取された。本地点では畑耕作跡の可能性が指摘される溝跡が検出されている。本地点では下位よりⅤa層～Ⅰa層に分層されており、Ⅲa層以深を削りて溝遺構覆土が埋積する。試料は、溝覆土のS88-1の1～4層、S88-2の1～3層、S80の1層、及びⅢb層からS P 1～S P 14の14点がフィルムケースで採取されている。このうち、S P 3、6、8、10、14の計5点について花粉分析を実施する。各地点の模式断面図及び試料採取位置を第37図に示す。

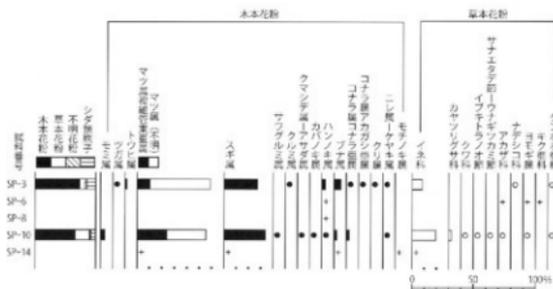
第 40 図 花粉化石群集の層位分布

S P-3、S P-10 からは花粉化石が産出するものの、保存状態は良好ではなく、花粉外膜が破損・溶解しているものも多く認められた。群集組成はいずれも類似しており、木本花粉が優勢し、マツ属とスギ属が多産する。その他ではトウヒ属、ハンノキ属、ブナ属、コナラ属コナラ亜属等が認められる。草本花粉の中ではイネ科が多く認められ、カヤツリグサ科、アカザ科等を伴う。

出現率は、木本花粉は木本花粉化石総数、草本花粉・シダ類胞子は総数より不明花粉を除く数を基数として百分率で算出した。なお●は1%未満、+は木本花粉100固体未満の試料について検出した種類を示す。
