第2節 高知城跡西堀地区、検出遺構の性格

1. 高知城内堀跡について

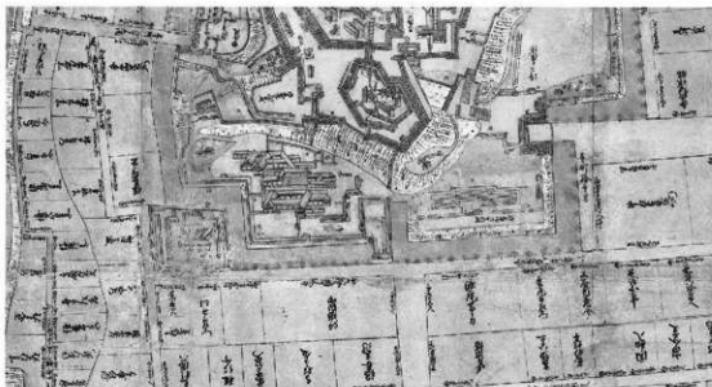
図1 「寛文己酉高知絵図」寛文9年(1669)(高知市立市民図書館所蔵)

一方、蕃撰図と推定されその製図法の巧緻さが評価されている^(注10)寛文9年（1669）の『寛文己酉高知絵図』^(注11)では、規模の記載は無いが、堀の構造や周辺の施設について細かな描写がなされている。同絵図では西堀は南西角の手前付近で一旦東方向へと直角気味に向きを変え、その後南進して南西角に至るよう描かれ、正保年間の『高知城絵図』や『慶安五年高知郭中絵図』と違いが表れている。また、城郭側の岸（東岸）には薄緑で彩色された土手と堀の絵が描かれ、南西角付近の堀では、南西角外側の屋敷と城内との間に架かる橋が北岸と南岸に描かれている。一方、侍屋敷側の岸（西岸）については土手や堀の記載が無いが、同絵図では城郭や藩関連の施設が詳しく描かれるのに対して侍屋敷部分の記載が簡略化される傾向があるため、実際の西岸がどの様であったかについては詳細が得られない。

SX2の検出位置を、寛文9年（1669年）の『寛文己酉高知絵図』（Fig.47-図1）と照合させてみると、内堀の屈曲部との位置関係からみて、該当位置は「福岡内添」屋敷の南西端にあたると考えられる。17世紀代における該当地での居住者の推移は前節にて触れた通りで、『侍町小割帳』にある沼津氏以前の居住者の氏名や性格は不明であるが、正保年間（1644～1648）絵図等の内容によって、17世紀前半から当区画が侍屋敷となっていたことが分かっている。今回の、SX2での景德鎮窯の古赤絵皿、志野焼などの出土からみて、該当地とその近隣には、高い経済力をもつ武家の屋敷が江戸初期より存在していたことが推定できよう。

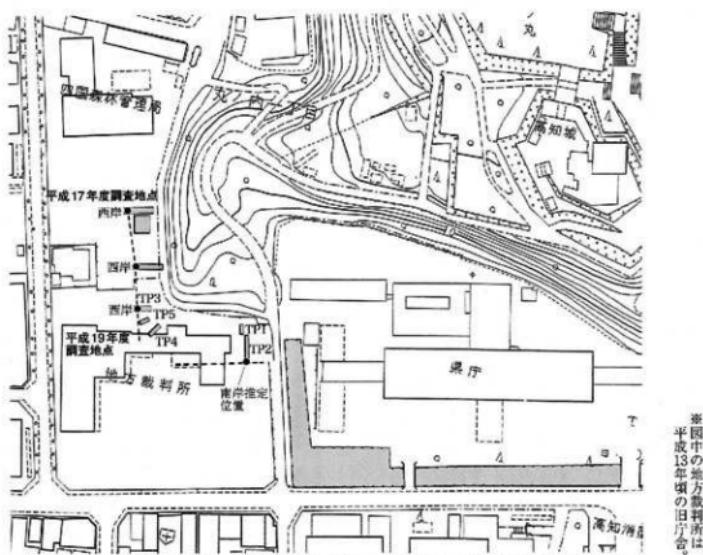
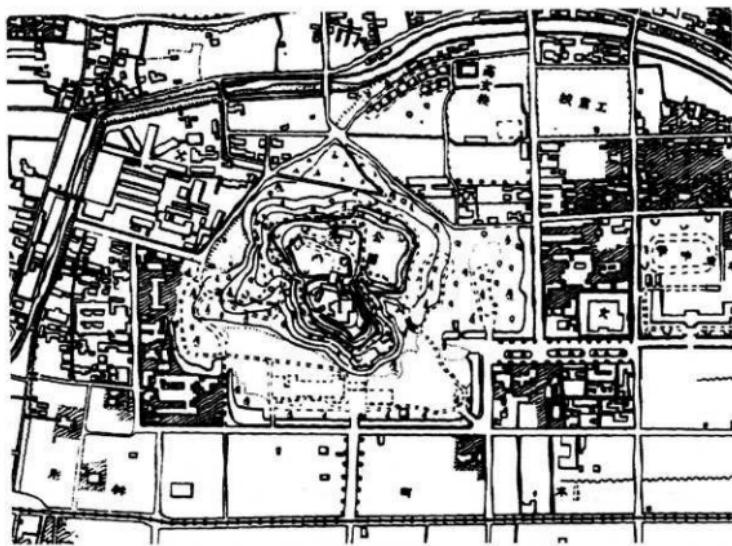
そこで、今次調査区と旧営林局跡地点での堀西岸検出位置を、現代の市街地図^(注6)上に落とし、近世の堀西岸の推定ラインを加えたものがFig.49である。これによると、内堀の西岸は南北方向に延びた後、本次調査区と南側の現地方裁判所敷地との境界付近で東西方向に向きを変えており、この南岸は現在の高知裁判所敷地内にあると予想される。

現在、高知城の内堀は、南側は堀幅を狭められながらも現存するが、西側と東側の堀は、終戦直後、空襲で被害を受けた市街地の瓦礫を処理するにあたって埋め立てられ^(注3)、現在は東の堀跡が藤並公園、西の堀跡は営林局と裁判所北側の敷地となっている。埋め立て直前の内堀の姿を知り得る資料としては、和田幸盛氏所蔵の昭和20年戦災図^(注4)(Fig.50)があるが、ここには改修等によって規模を縮小した東西内堀の姿が描き出されている。

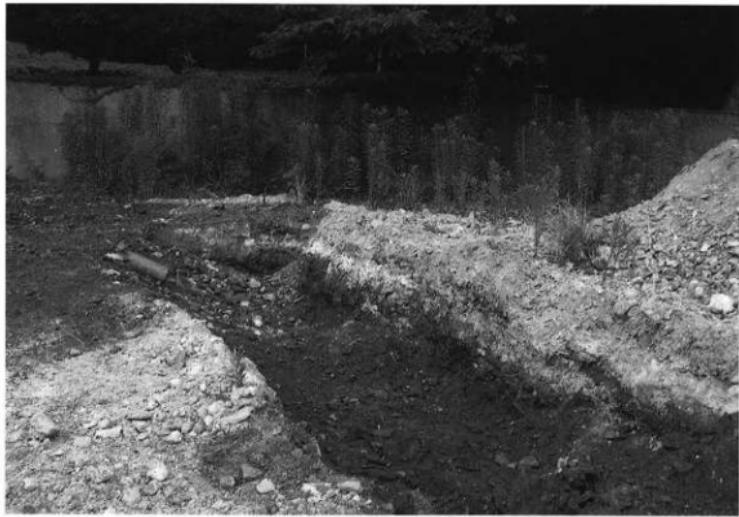
TP2 瓦砾出土状況（南より）

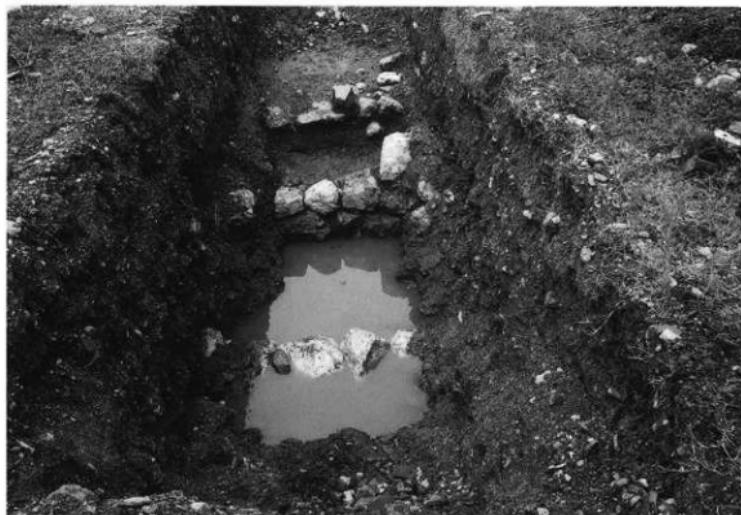
TP3 堀西岸検出状況（東より）

今回の調査区は旧営林局跡地点の南側に位置しており、調査区東部に設けた5箇所の試掘坑(TP1～5)で内堀跡を検出し、このうちTP3で西岸と近代以降の改修に伴うとみられる石垣、TP2で南岸付近に設けたとみられる近代以降の石垣を確認した。TP3で検出した堀西岸と石垣は南北方向に延びており、北側の旧営林局跡地点で検出された堀跡西岸とも、位置関係が対応している。

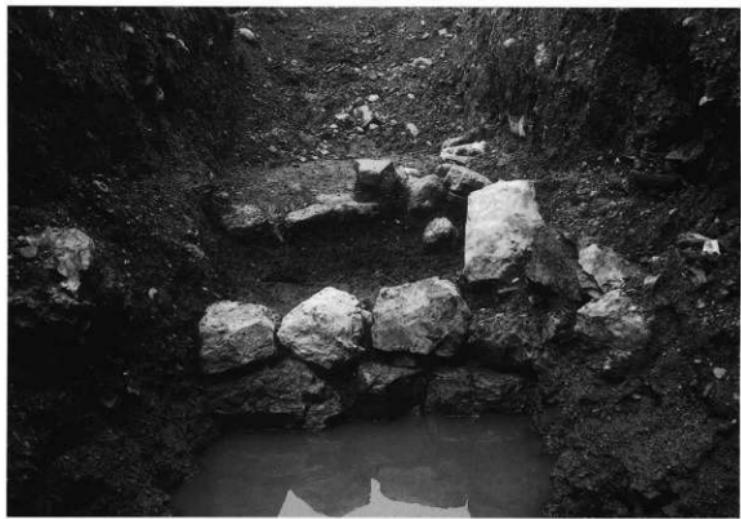
同 石垣出土状況（東より）

各々の絵図について性格や記載上の違いも考慮しながら、堀に関する記事をまとめると、当時の西堀の堀幅は10間（約18m）～12間（約22m）程度で、城郭側の岸（東岸）は土手と堀を伴い、西岸は詳細不明であるが、両岸ともに石垣を伴っていなかったことが推察される。今次調査においても、TP3で検出された堀西岸跡は前面に石垣を伴うものの、出土遺物等から石垣は近代以降の改修によるものであったことが分かっている。東方へ屈曲する部分の岸の形態については、調査区上の制約から明らかにできていないが、その解明については今後の調査へと譲りたい。

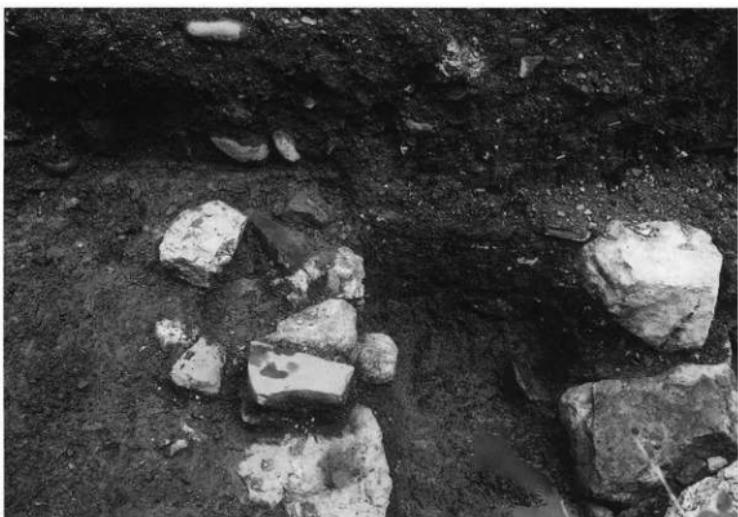
TP3 石垣出土状況（南より）

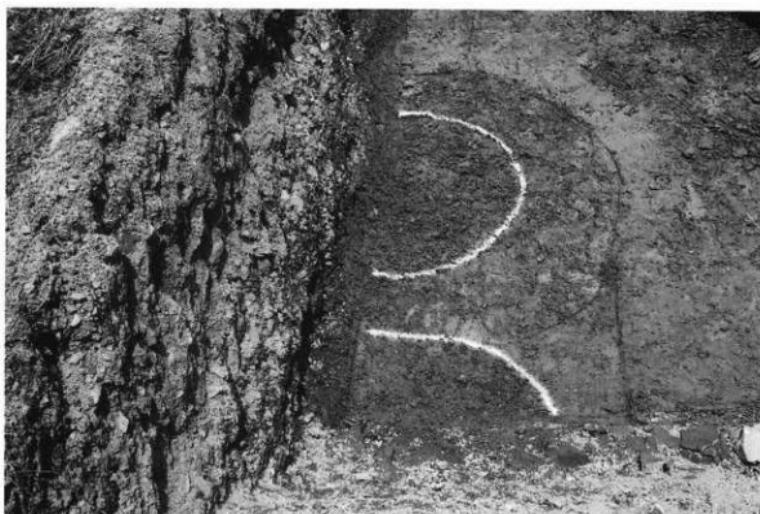
TP6 SK1・2 検出状況（西より）

この時期の遺構としては、調査区北東部のTP6で検出した円形土坑SK1・2と瓦溜1、調査区南東部のTP8で検出した瓦溜3・4があり、SK1・2が18世紀末～19世紀、瓦溜1が19世紀中葉～幕末、瓦溜3・4が19世紀前葉に比定される。今次調査区では特に、瓦片と多量の陶磁器・土器を廃棄した19世紀前葉の一括廃棄遺物が目立ったが、これらの廃棄遺物の性格を考えるにあたって、瓦溜4出土資料での遺物組成(Tab.18・19)を取り上げて検討しておきたい。

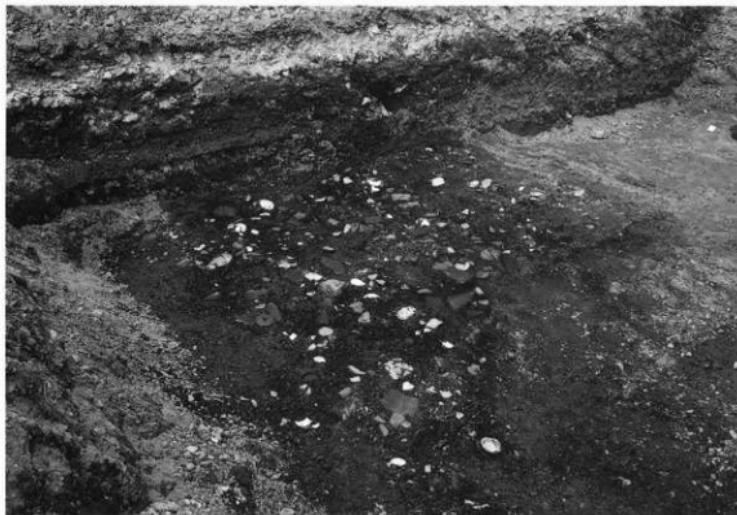
TP8 瓦溜 4 遺物出土状況（北より）

瓦溜4の器種組成(Tab.18-A)をみると、まず、江戸前期のSX2に見えたような奢侈品や茶の湯関連の陶磁器は認められず、供膳具、調理具、貯蔵具、暖房具、火具など日用の生活用具が主体を占めることに気付く。また、城下の中級～上級武士の居宅にあたる金子橋遺跡廃棄資料^(注16)(Tab.18-B)に比較すると、陶磁器では、金子橋遺跡で紅皿、うがい茶碗、饅水入れ、醤油壺、段重など化粧具が豊富に認められたのに対し、瓦溜4ではそれらが乏しいという特徴がみられる。また、瓦溜4では香炉、仏飯器、神酒徳利などの神仏具が乏しい点にも違いが表れている。一方、土器では、金子橋遺跡で土器小皿が突出して多いのに対し、瓦溜4では焼塙壺、焜炉、七輪、火鉢が多い傾向がある。焼塙壺や土製焜炉・火鉢類の多さは、高知城伝下屋敷跡や北側の高知城跡旧營林局跡地点でも同様で、こうした点から瓦溜4の遺物組成は、武家の居宅よりも、藩閥連の施設における遺物組成に共通点がみられている。

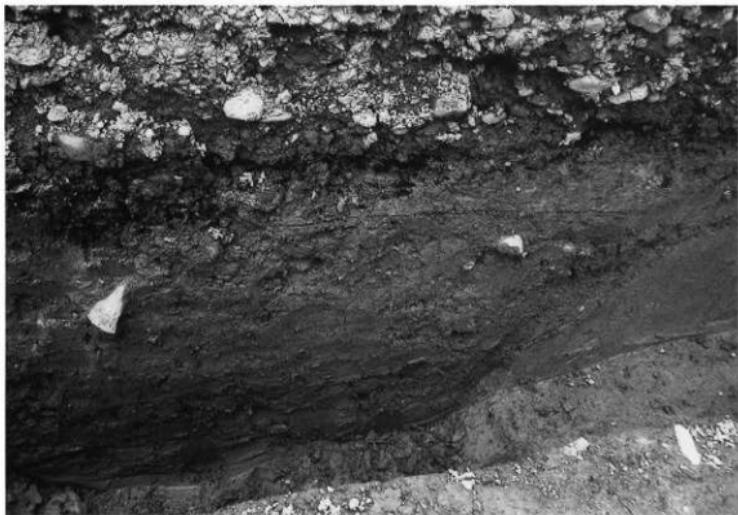
同 SX2 セクション

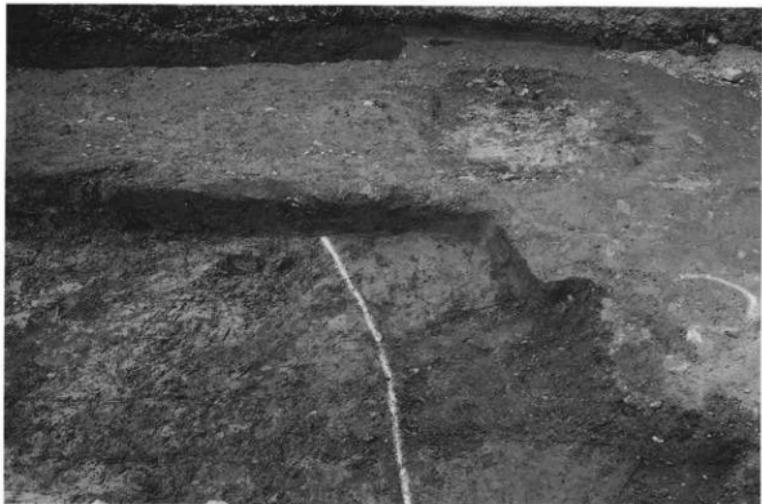
TP8 SX2 検出状況（北より）

17世紀代の遺構では、調査区南東部のTP8内で検出したSX2がある。全体の規模や形態は確認できていないが、東西2.6m南北4.4mを超える大型の遺構であったことが予想され、最下層への粘土や腐食物の堆積などからみて、池や水溜まりなど當時水が溜まりやすい環境にあった遺構と考えられる。出土遺物が僅少であるため年代を特定し難いが、16世紀から17世紀初めの遺物が含まれており、廃絶年代は17世紀初頭以降におくことができる。この中には、16世紀末～17世紀初頭に生産された志野焼などの茶の湯に供される陶磁器や、16世紀前半に生産された中国景德鎮窯の古赤絵皿など希少的価値をもつ貿易陶磁器が含まれており、所有者の茶の湯への嗜好や高い経済力が窺われる。

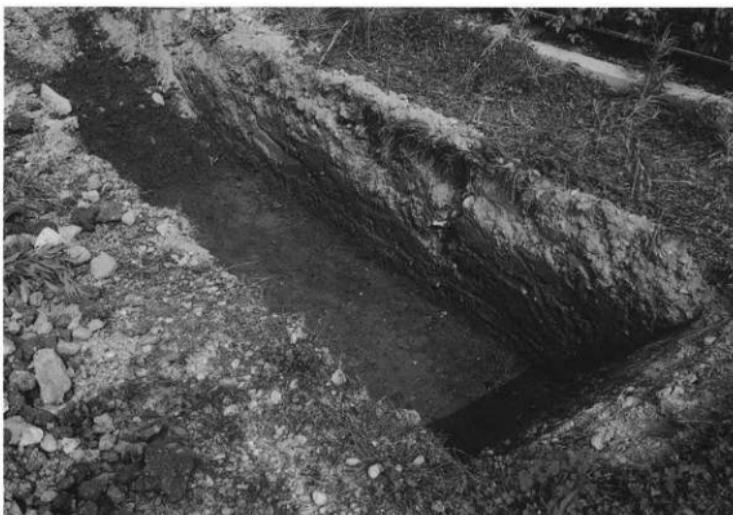
TP9 焼土層（SX1-1 層）検出状況（北西より）

18世紀の遺構としては、TP9で検出した大型の性格不明遺構SX1があり、検出位置は南に隣接する高知城伝下屋敷跡発掘調査区との境界近くにあたっている。調査区上の制約から、全体の規模や形状を明らかにできていないが、南北確認長2m、東西確認長7.3m、深さ80cmを確認している。SX1は埋土中に焼上ブロックと炭化物を多量に含み、最下層には多量の瓦片が廃棄されている。この最下層より出土した瓦片は被熱によって赤変したものが多く、陶磁器にも被熱の痕跡を留めるものが含まれる。出土した陶磁器は17世紀初めから18世紀前葉の肥前産陶磁器などであり、これらの内容からみてSX1は廃絶年代を18世紀前葉頃に求めることができる。

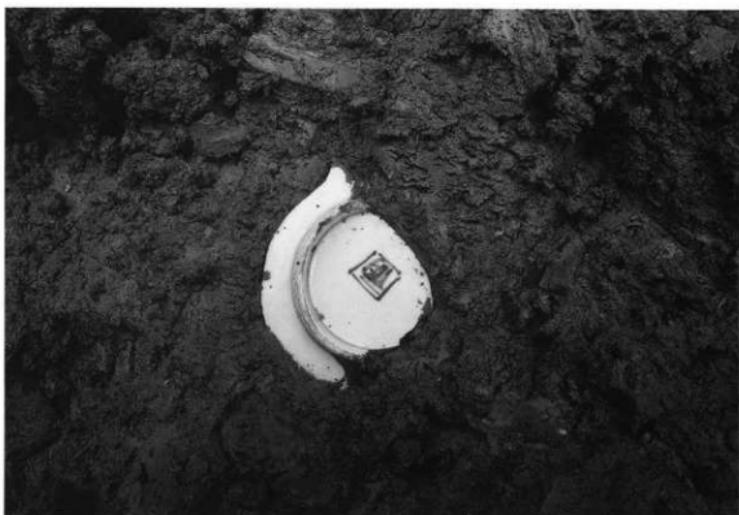
TP9 SX1 遺物出土状況 (336)

こうした周辺遺跡での状況や、SX1の埋土及び出土遺物の内容等から、SX1は大火災の直後に崩壊した建物の瓦礫や陶磁器類を廃棄した遺構であることが推定されるが、その形態や規模に不明な点があるため、火災後の片付けに伴って新たに掘削された大型の廃棄土坑か、あるいは、屋敷地の溝など既存の遺構内に火災後の瓦礫を廃棄したものであったのかについては疑問が残る。そこで、隣接する高知城伝下屋敷跡との関連性や、文献史料からつかめる対象地の立地条件などについても触れ、参考としたい。

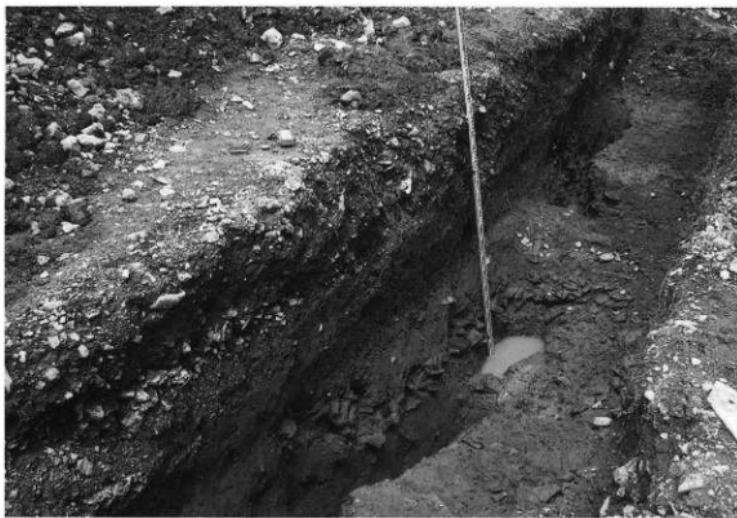
TP9 SX1 セクション (南西より)
