宮城県文化財調査報告書第 143 集

上野館跡(Ⅱ)

- 平成2年度発掘調査報告 -

宮城県教育委員会

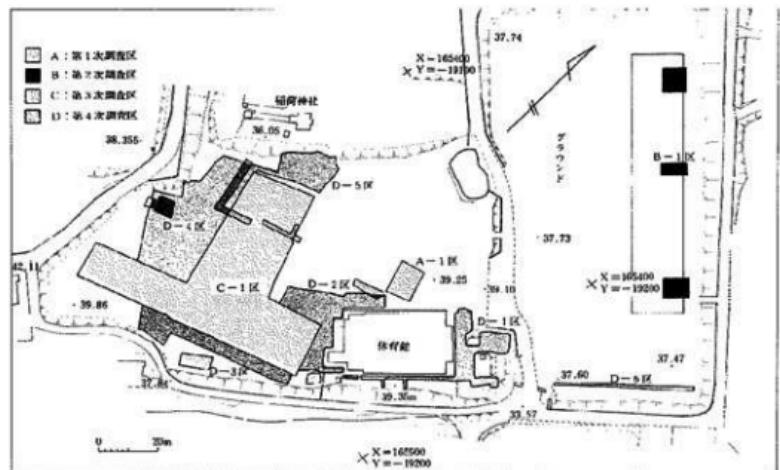
況を確認するための第1次調査を行い、平成元年には第1次調査の結果を踏まえ、第2・3次の事前調査を行っている（第2図）。

囲にあたる。調査区は第2図に示す6地区であるが(D-1~6区)、発掘調査が校舎建設工事と並行する形で進められたため、一部の調査区では工事工程に合わせて調査を進めるという方法を取らざるを得ず、同一地区を数回に分けて断続的に調査した所もある。

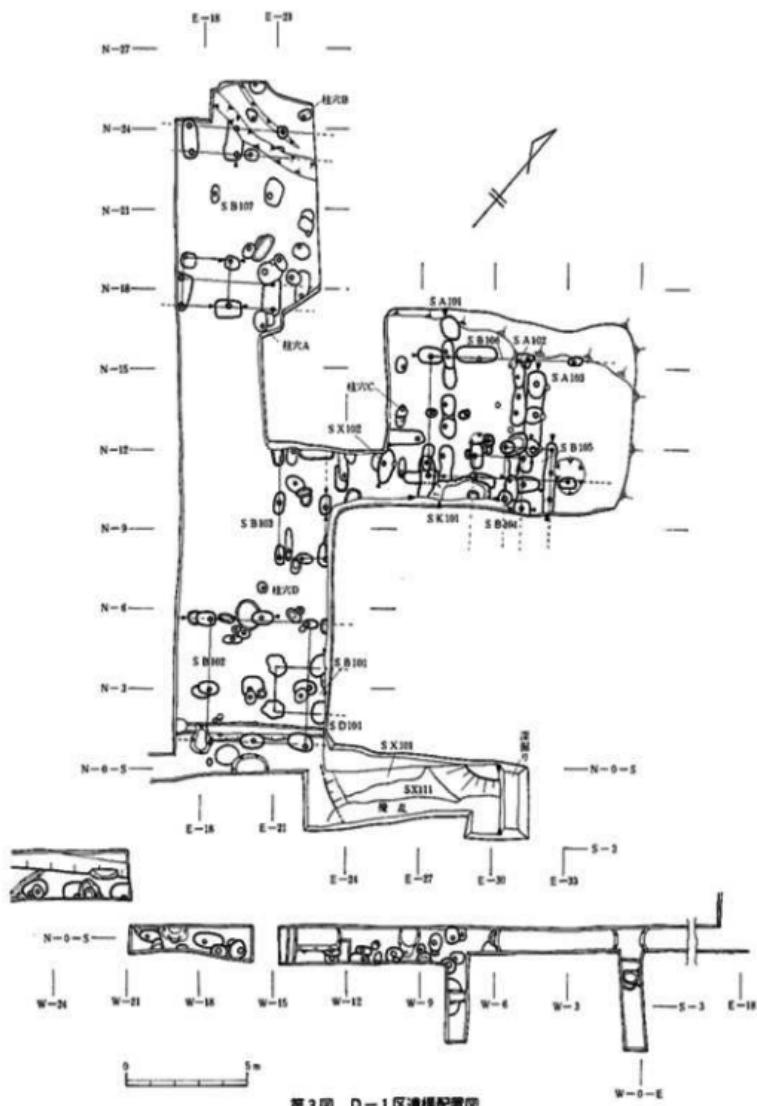
第3図 D-1区造構配図

発見された遺構は礎石建物跡1棟、掘立柱建物跡7棟、柱穴列3列、土壙1基、溝跡1条、通路跡1条、整地地業、多数の柱穴などであるが、調査区が狭いこと、主たる部分が水道タンク等で壊されていることからいづれも中途半端なものである。

D-1区(第3図)

この地区は絵図(写真図版1)によると館跡の表門およびその周辺に相当する場所であるが、昭和26年の中学校建設や昭和28年の町の水道タンク埋設工事で大きな破壊を受け、特に調査区北側はグラウンド用地として調査区より1.5mほど低くまで削平されている。調査の結果、現地表面から約25cm下まで中学校造成時の盛土に覆われ、その下位に削平された地山面あるいは部分的に残る整地面が見られ、体育馆東側の幅の狭い調査区では体育馆の基礎工事によって1m以上の深さまで掘削されている部分も見られた。

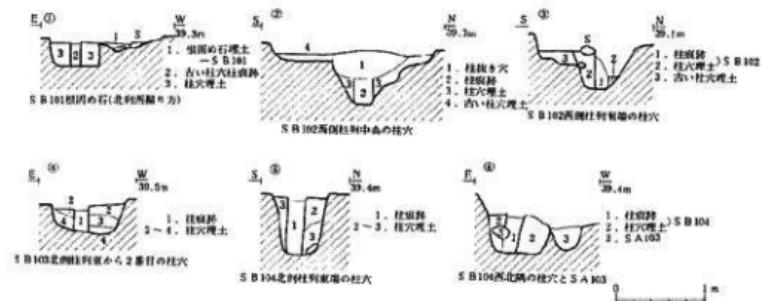
第4図 SB101~104柱穴断面図

【SB101 础石建物跡】径約80~90cm・深さ10cm前後の不整円形の浅い掘り方の中に拳大の石あるいは石の抜き取り痕が残るもので、4個が約2mの間隔で方形に検出された。礎石建物跡の根固め残痕と思われる。地山面で検出され、SB102 掘立柱建物跡と重複するが直接の切り合い関係はない。全体の規模は不明であるが北側に展開する建物跡と考えられる(第4図①、写真図版2-1)。

【SB102 挖立柱建物跡】桁行2間以上・梁行2間の南北棟と思われ、地山面で検出された。SB101 磁石建物跡・SD101溝跡と重複し、後者を切っているが前者との新旧関係は不明である。柱間は桁行が2.1m等間、梁行は南から2.1・2.4mである。柱穴は桁方向に長い楕円形・隅丸長方形を呈し、長軸0.6~1m・短軸30~60cm・深さ50~70cmで、埋土は褐色シルトに地山ブロックが多量に混じっている。柱痕跡は径15~20cmの円形で、深さは40~70cmである。なお、数個の柱穴に柱の抜き取りあるいは切り取りの痕跡が見られた(第4図②・③)。北列中央の柱穴から寛永通宝が出土している(第8図16)。

【SB103 挖立柱建物跡】桁行2間以上・梁行1間の東西棟と思われ、地山面で検出された。SB101 磁石建物跡と柱筋を揃え、その西側4.2mに位置している。柱間は桁行・梁行ともに1.9~2mである。柱穴は桁方向に長い隅丸長方形を呈し、長辺70~80cm・短軸35~40cm・深さは40~50cmで、埋土はにぶい黄褐色シルトに地山ブロック・小砾が多量に混じっている。柱痕跡は径15cmほどの円形で、深さは35~40cmである(第4図④)。

【SB104 挖立柱建物跡】3個の柱穴がL字状に並ぶもので地山面で検出された。南北および西方向への延びは考えられず、東方向に展開する建物跡と考えられる。梁行は1間である。SB103 挖立柱建物跡の北側6mに位置しており柱筋を揃えることから、同規模の対になる建物跡の可能性もある。SB105・106 挖立柱建物跡、SA103柱穴列、SK101土壤と重複し、いづれにも切られている。柱間は桁行が1.9m、梁行が2mである。柱穴は桁方向に長い隅丸長方形を呈し、長辺90cm前後・短辺40~60cm・深さは70cmほどで、埋土はにぶい黄褐色シルトに地山ブロックが多量に混じっている。柱痕跡は径20cmほどの円形で、深さは70cmほどである(第4図⑤・⑥)。

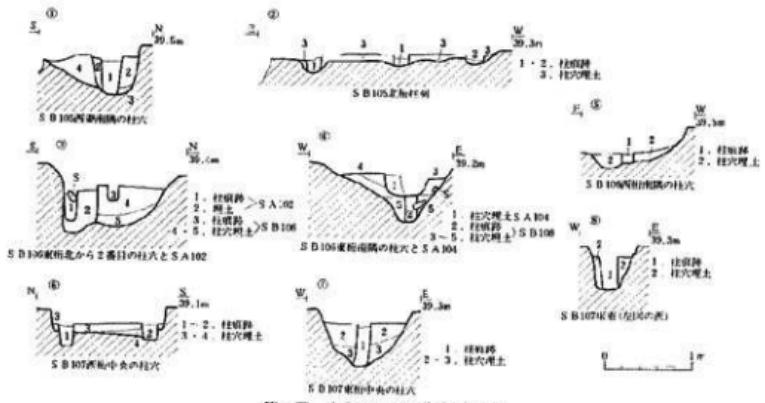
第5図 SB105~107柱穴断面図

【SB105掘立柱建物跡】桁行1間以上・梁行1間の建物跡で東方向に展開すると考えられる。地山面で検出され、SB104・106掘立柱建物跡、SA103柱穴列と重複し、いずれをも切っている。柱間は1.9m等間で、北列では2間割りで西から0.9・1mである。柱穴は南列が径または長辺が50cmほどの不整円形か橢円形で、深さが60cmほどであるのに対し、北列では長さ2.6m以上・幅40~50cmの布掘り状を呈している。深さは10cmほどで、柱痕跡部分がさらに5~15cm深くなっている。埋土は地山ブロックが多量に混じる褐色・暗褐色のシルトで微量の炭化物を含んでいる。柱痕跡は径15~20cmの円形で、深さは南列が60cmほど、北列は40cmほどである(第5図①・②)。

【SB106掘立柱建物跡】桁行3間以上・梁行1間の南北棟で削平の著しい北側に延びる可能性もある。南妻の柱穴は整地面で、他は地山面で検出された。SB104・105掘立柱建物跡、SA101~103柱穴列・SK101土壤・SX110整地地業・SX102柱穴と重複し、SB104・SA101・SX110を切り、SB105・SA102・SK101・SX102に切られるが、SA103との新旧関係は不明である。柱間は桁行西列で南から1.9・2.0・1.9m、東列で南から1.9・2.0・1.8m、梁行は4.5mである。柱穴は桁方向に長い橢円形を呈し、長軸が0.6~1.6m・短軸が30~50cm、深さは東列が70cmほど、西列では40cmほどである。埋土は地山ブロックが多量に混じる褐色のシルトで微量の炭化物を含んでいる。柱痕跡は径15cmほどの円形で、深さは40~70cmである(第5図③~⑤)。

【SB107掘立柱建物跡】地山面で検出した。検出された部分では桁行2間以上・梁行1間の南北棟であるが、より規模の大きな建物跡の一部である可能性も考えられる。柱間は桁行が1.9m等間、梁間が6.6m・6.7mである。柱穴は長辺が1.1~1.3m・短辺が60~70

c m、深さが40~70 c mの隅丸長方形を呈し、東桁中央の柱穴を除くと1個の柱穴中に90 c mの間隔で2個の柱痕跡が見られる。内側の柱痕跡は床束的なものであり、東傾桁列から1.7~1.9mに並ぶ柱穴も同様のものと思われる。これは一辺あるいは長軸が50~60 c mの隅丸方形あるいは橢円形で、深さは50 c mほどである。柱穴埋土はいずれも地山ブロックが多量に混じる褐色・暗褐色のシルトで微量の炭化物を含む。柱痕跡は径15~20 c mの円形で、深さは40~70 c mである(第5図⑥~⑧)。西桁南隅の柱穴から灯明皿(第8図11)が、東桁中央の柱穴柱痕跡から寛永通宝(第8図17)が出土している。

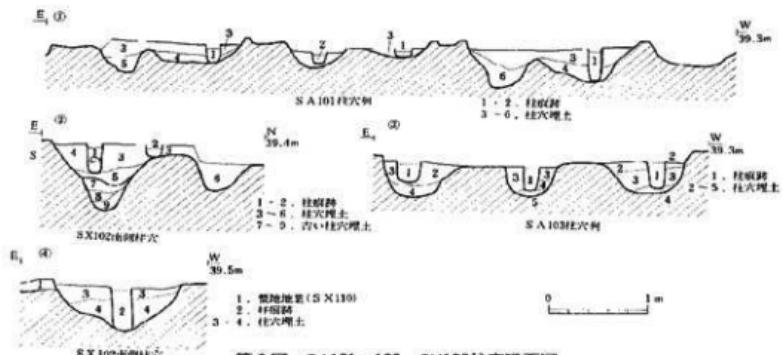
第6図 SA101~103, SX102柱穴断面図

【SA101柱穴列】東西方向に延びるもので、地山面で検出された。SB106掘立柱建物跡・SK101土壤に切られている。柱穴は長さ1.6~1.9m・幅30~65 c mの東西に長い布掘り状のもので、4個が連続しており、さらに東西に延びるものと思われる。各々の柱穴からは0.9~1mの間隔で径15 c mほどの円形の柱痕跡が認められた。柱穴の底面は凹凸が激しく柱埋設部分が25~40 c mで深くなっている。埋土は黄褐色の地山ブロックが主体で、小礫が混じっている(第6図①)。

【SA102柱穴列】SA101柱穴列と並行するもので、地山面で検出された。SB104~106掘立柱建物跡・SA103柱穴列と重複し、SB104~106・SA103より新しく、他より古い。柱穴は長さ約2.0~2.5m・幅30~65 c mの東西に長い布掘り状のもので2個が連続しており、さらに東西に延びるものと思われる。西側の柱穴で約60 c mの間隔を置いて径15 c mほどの円形の柱痕跡3本が見られた。柱穴の底面は柱埋設部分が深く50~70 c mである。埋土は黄褐色の地山ブロックが主体である。(第6図②)。柱穴から外面にナデ調整がある丸瓦小片が出土している。
