# 秦泉寺廃寺（第5次調査）

—— 店舗建設に伴う埋蔵文化財発掘調査報告書 ——

附 高知城北側外堀石垣の調査

高知市教育委員会

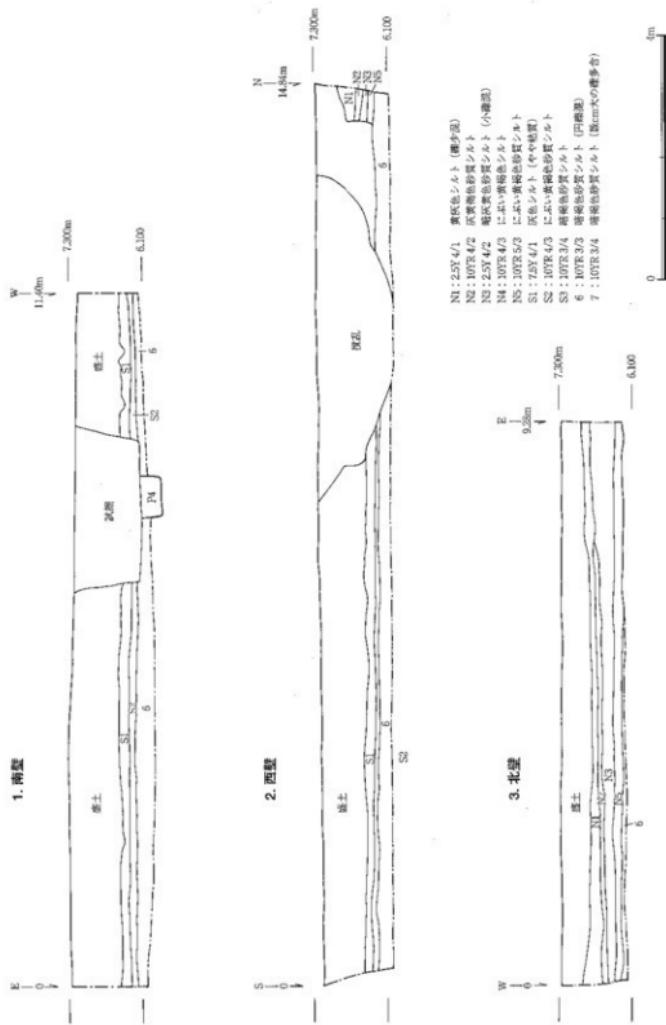
図3 1区土層断面図 (縮尺1/80)

1区・2区ともにほぼ同じ土層の堆積状況だったので、まとめて述べる。

上記の内、北側N 2層~N 4層及び南側S 2層が旧耕作土層、北側N 5層・N 6層及び南側S 3層が旧底土層と考えられ遺物はみられなかった。7層が遺物包含層であり、上面が遺構検出面になっている。円礫を比較的多く含む暗褐色土である。これは、これまでの調査で包含層とされた礫の多い黒褐色土や茶褐色土等とはほぼ同一の層であると考えられる。これより上層及び7層上

部自体は後世の改変を受けている可能性が高いが、それ以下の層はは殆ど改変を受けていないものと考えられる。

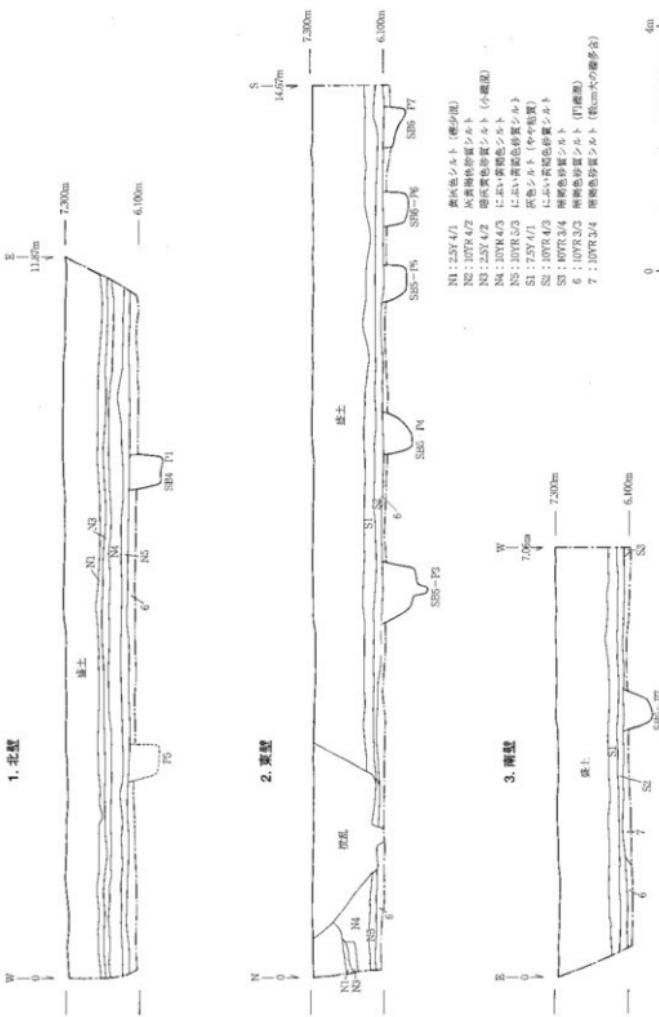
図4 2区土層断面図 (縮尺1/80)

また、調査2区の中央から南壁にかけて疊の割合が非常に多い層が存在しておりその部分については8層、それに付随する層をS4層とした。これは、旧河床部もしくは洪水疊層の起伏が現れた微高地の一部であろう。

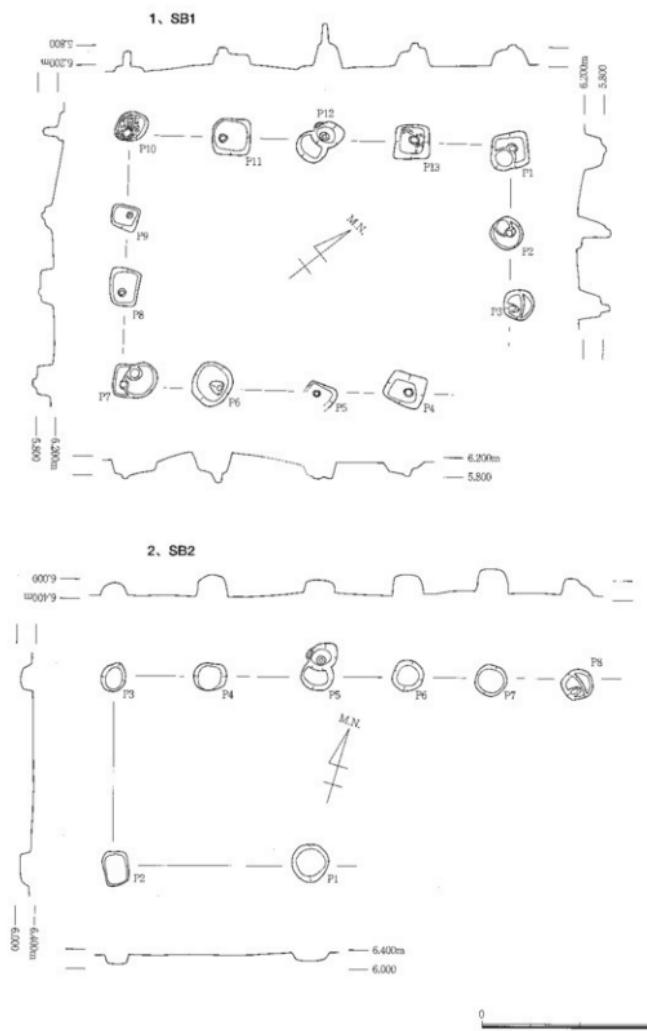
図5 SB1・SB2の平面図・断面図（縮尺1/100）

調査第1区の中央部から北側にかけて検出された梁間3間(5.04m)・桁行4間(7.84m)の南北棟建物である。柱間寸法の平均は梁間1.68m、桁行1.96mを測る。埋土はやや明るい暗褐色土である。建物の桁行方向の偏角は磁北を基準にN38°Eである。図化できた遺物は5点(1～3がP6、4がP9、5がP13からの出土)で、いずれも須恵器蓋坏である。坏蓋の1は天井部との境界で軽く屈曲するが、口縁の幅は狭くやや開き気味である。2～5は坏身で、2は表面が摩滅しており調整ははっきりしないが、他はナデ調整である。5は底部内面の同心円スタンプと思われる工具痕をナデ消し、外面にヘラ削り痕が残る。口縁部は全て立ち上がりが内傾しており、2がやや退化、3は貼付、4・5は折り込みによる。端部は2・3が丸く仕上げ、4・5は鋭角である。

調査第1区の中央部から北側にかけて検出された推定梁間2間(3.8m)・桁行5間以上の東西棟建物である。柱間寸法の平均は梁間1.9m、桁行1.92mを測る。建物北面桁行方向のピット列は検出できたものの、それ以外の検出ピットは2箇所のみであるため構列である可能性も否定できないが、2箇所のピットともに対応する北面のピット列と直交する位置にあり、ピット列からの間隔も一定であるため、ここでは掘立柱建物跡として扱う。埋土は暗褐色土である。建物の桁行方向の偏角は磁北を基準にN73°Eである。出土遺物は細片のみであり、図示できるものはなかった。

各建物跡の先後関係であるが、柱穴の切り合いによって先後が推定できるのはSB1→SB2、SB5→SB6、SB5→SB4の三つである。これらの先後関係は第4次調査報告書[山本1994]で述べられた造構形成時期の順番と矛盾するものではないため、今次調査の切り合い関係で直接推定できない先後関係は、[山本 1994]の推定に従った。

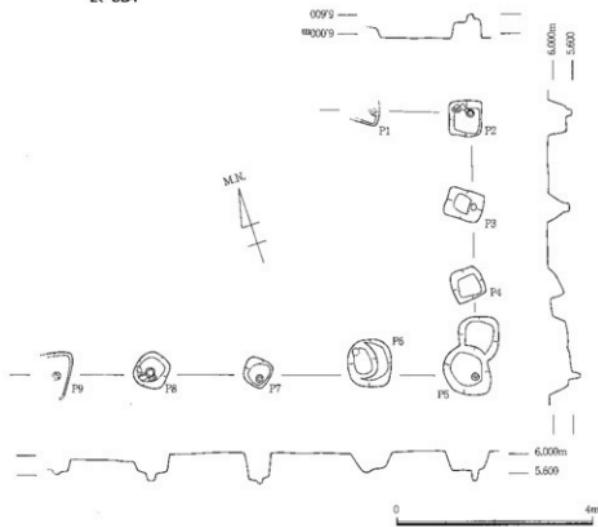
図6 SB3・SB4の平面図・断面図（縮尺1/100）

調査第1区の南西端において梁間1間・桁行1間のみを検出した南北棟建物である。柱間寸法は梁間2.0m、桁行2.16mを測る(寸法の短い方を梁間とした)。ただしピット3箇所のみの検出であるため、建物跡であるとの断定はできない。埋土はやや明るい暗褐色土である。検出した柱穴が少なく、また柱痕もなかったため、若干の誤差があると思われるが、建物の桁行方向の偏角は磁北を基準にN4°Eである。出土遺物は細片のみであり、図示できるものはなかった。

調査第2区の北側やや西よりで検出された梁間3間(5.04m)・桁行4間以上の東西棟建物である。柱間寸法の平均は梁間1.68m、桁行2.04mを測る。埋土は黒褐色粘質土である。建物の桁行方向の偏角は磁北を基準にN73°Wである。図化できた遺物はP2から出土の坏蓋(6)のみである。細片であるため口径の復元は行っていない。蓋と身が逆転する前後の時期のもので、摩滅しているもののナデ調整と思われる。

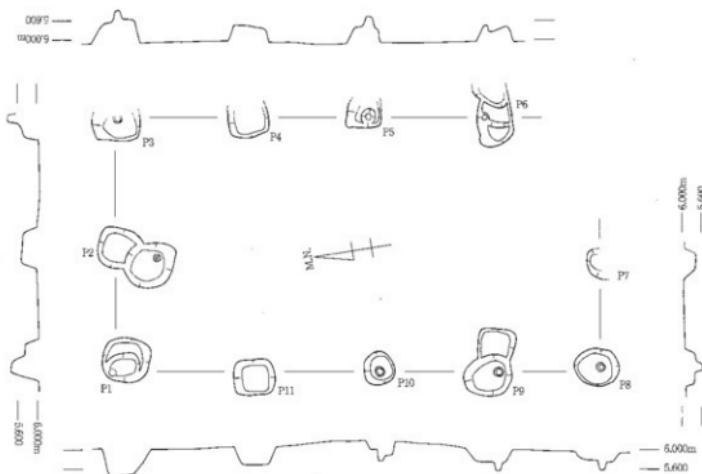
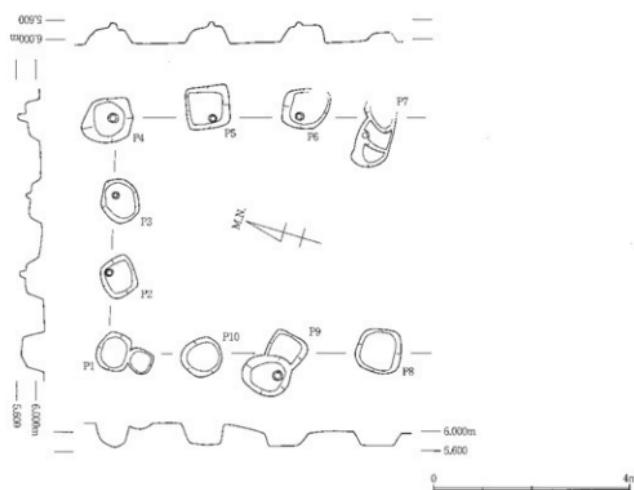
図7 SB5・SB6の平面図・断面図（縮尺1/100）

調査第2区の中央部から南側の東よりで検出された梁間2間(5.16m)・桁行4間(9.96m)の南北棟建物である。柱間寸法の平均は梁間2.58m、桁行2.48(南端のみやや狭く2.08)mを測り、梁間の柱間の方がやや長い。埋土は黒褐色粘質土である。建物の桁行方向の偏角は磁北を基準にN9°Eである。図化できた遺物は4点(7がP6、8・9がP7、10がP9からの出土)でいずれも須恵器である。7は蓋と身が逆転する前後の坏蓋でナデ調整、8は壺または瓶の口縁である。9は高坏または鉢と考えられ、口縁は若干外反し、端部は鋭く仕上げる。10は口縁部と天井部との境界がはっきりしないが天井部にヘラ削り痕が残る。

調査第2区の南側やや東よりで検出された梁間3間(5.19m)・桁行3間以上の南北棟建物である。柱間寸法の平均は梁間1.73m、桁行1.84mを測る。埋土は黒褐色土である。建物の桁行方向の偏角は磁北を基準にN16°Wである。図化できた遺物は2点(11がP1、12がP10)でいずれも須恵器坏蓋である。11は口縁部と天井部の境界付近に凹線が残る。いずれもナデ調整であるが、12の天井部はヘラ削り痕が残り扁平である。

SB1の次の段階にあたると考えられる建物は、SB5及びそれと軸線方向の近いSB3である。軸線方向は5°違うが、SB3は柱穴3個のみの検出であり、誤差を考えて同じグループとして扱う。SB5出土遺物のうち(9)の鉢はタイプCの併行期[III-1型式]であると考える。

建物跡6棟のうち最後の段階にあたると考えられる建物はSB6及びそれと軸線方向がほぼ一致するSB2である。時代判定の可能な出土遺物はSB6のみから出土し、タイプA及びタイプBの蓋壺である。今回の結果のみで判断するならば第2段階と第3段階の中間に位置づけることができるが、ここでは[山本 1994]の見解に従っておく。なお、今後の検討が必要である。

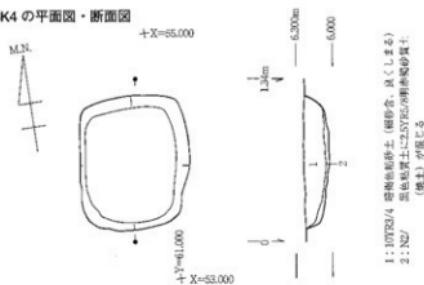
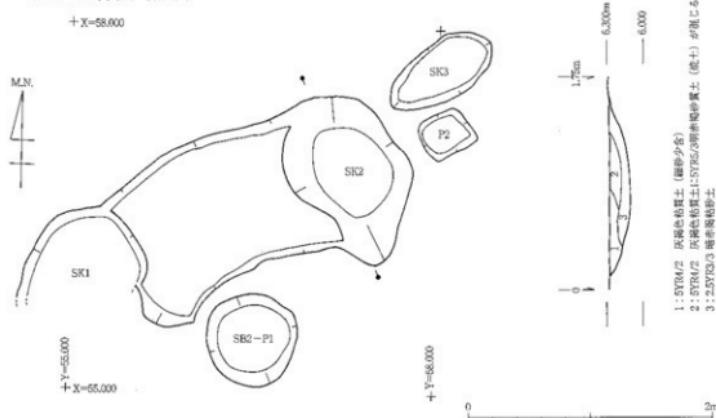
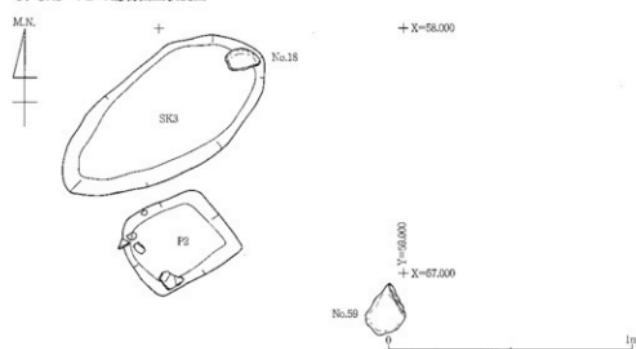
図8 SK4・SK2の造構図：SK3・P2の遺物出土状況図（縮尺1/40：1/20）

調査第1区の中央付近において検出した不整形の土坑で、径約1.5×0.9m、検出面からの深さ約0.16mを測る。底面及び側面は5cm程度の厚さで赤変しており、土坑内部で火を使用したものと考えられる。図化できた遺物は2点(16・17)である。16は須恵器坏身でナデ調整。口縁部は折り込み、立ち上がりは内傾し、端部は丸く仕上げる。17の土師器甕は口縁が大きく開き、端部は丸く仕上げる。表面は摩滅が激しく、調整は不明である。

調査第1区の中央付近において検出した楕円形の土坑で、径約1.0×0.5m、検出面からの深さ約0.13mを測る。図化できた遺物は18の須恵器坏蓋のみである。ナデ調整で、口縁部と天井部の境界で屈曲するが、口縁部の幅は狭くやや聞き気味である。天井部はヘラ切り未調整である。

調査第1区の南東部で検出した方形の土坑で、径約1.1×0.9m、検出面からの深さ約0.22mを測る。床面及び側面はSK2と同様に5cm程度の厚さで赤変しており、土坑内部で火を使用したものと推定される。図化できた遺物は須恵器坏2点(19・20)である。19の坏蓋は口縁部と天井部の境界で屈曲し、口縁部の幅は狭い。20の坏身は平底で逆台形に近いプロポーションを持ち、底部外縁はヘラ調整である。

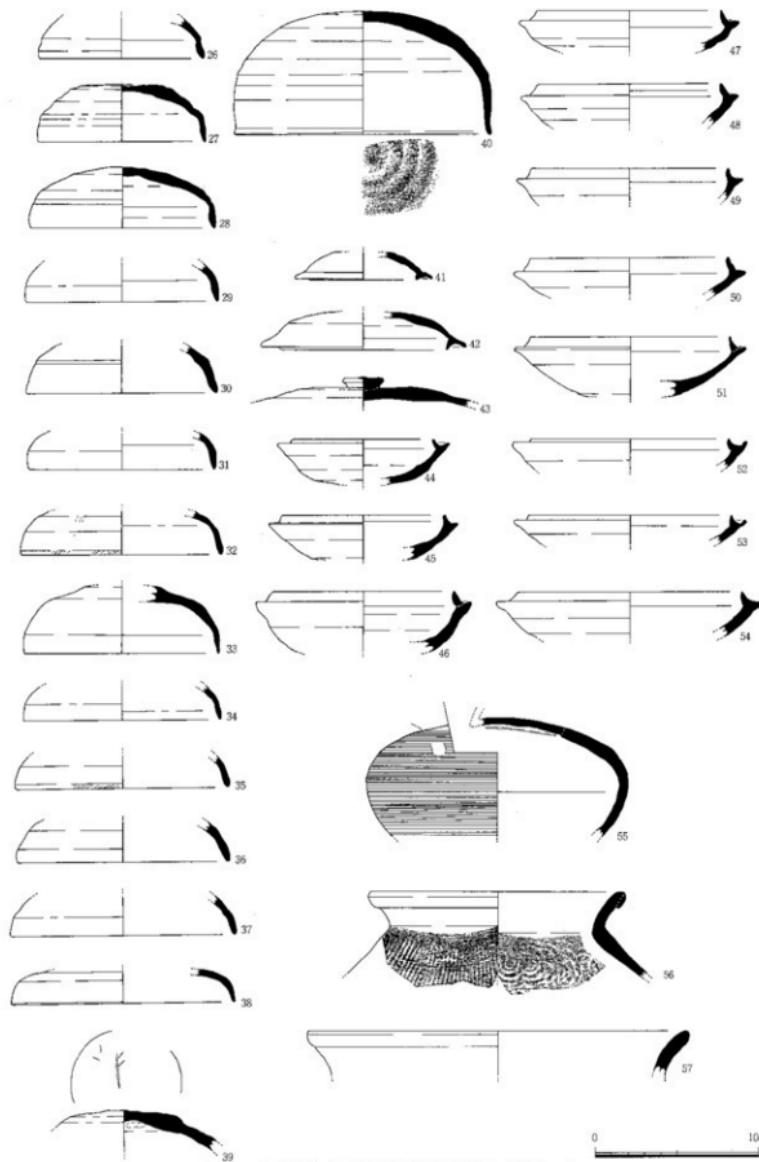
図11 包含層出土遺物実測図(須恵器、縮尺1/3)

坏蓋(26~43)は復原口径の順に並べてあるが、口縁部と天井部の境界に凹線等後の痕跡のみられるタイプA(26・28・30・40)、屈曲のみでやや開き気味のタイプB(27・29・31~38)、上下逆転してかえりのついたタイプC(41・42)、他のタイプより扁平で開きが大きくツマミも扁平なタイプD(43)に区分できよう。なお、図示したタイプCの2点は何れも天井部が欠損しており、ツマミの形態が確認できるものはなかった。

タイプAのうちで28の天井部外面はヘラ削り、40は口縁が外反しており、天井部内面には同心円のスタンプが残る。ただし40はやや特異なプロボーションをしているが、坏蓋としてあつかった。タイプBのうち、32と35の口唇外面には、ヘラを使用して、細かい刻みによる装飾が付けられている。27の天井部外面はヘラ切り未調整である。なお39は天井部のみの出土であるが、外面にヘラ記号と思われる痕跡を有するため図示した。

坏身(44~54)は蓋ほどの時期差はみられないが、口縁部が比較的しっかりしているタイプA(47・50・51)と退化したタイプB(44~46・48・49・52~54)に区分できよう。坏身のA・B2タイプと坏蓋のそれとは、ほぼ一致すると考えるが、40は口縁部の形態からみて若干時期的に古い可能性がある。

55は平底の胴部で、外面のほぼ全面に回転カキ目を施している。成形後天井部に充填した円盤の内面には指頭圧痕が残る。口縁部自体は欠損しているが、口縁貼付の際に生じた周縁のナデ痕跡がわずかに残る。

壺(56・57)のうち56は口縁部外面に粘土を貼付し段をつくっており、頸部から上はナデ、それ以下は内面に同心円タタキ、外面は縦方向の平行タタキの後回転カキ目を施す。57は段を形成する代わりに口縁部外面の凹線で表現しており、56の退化したものであろう。

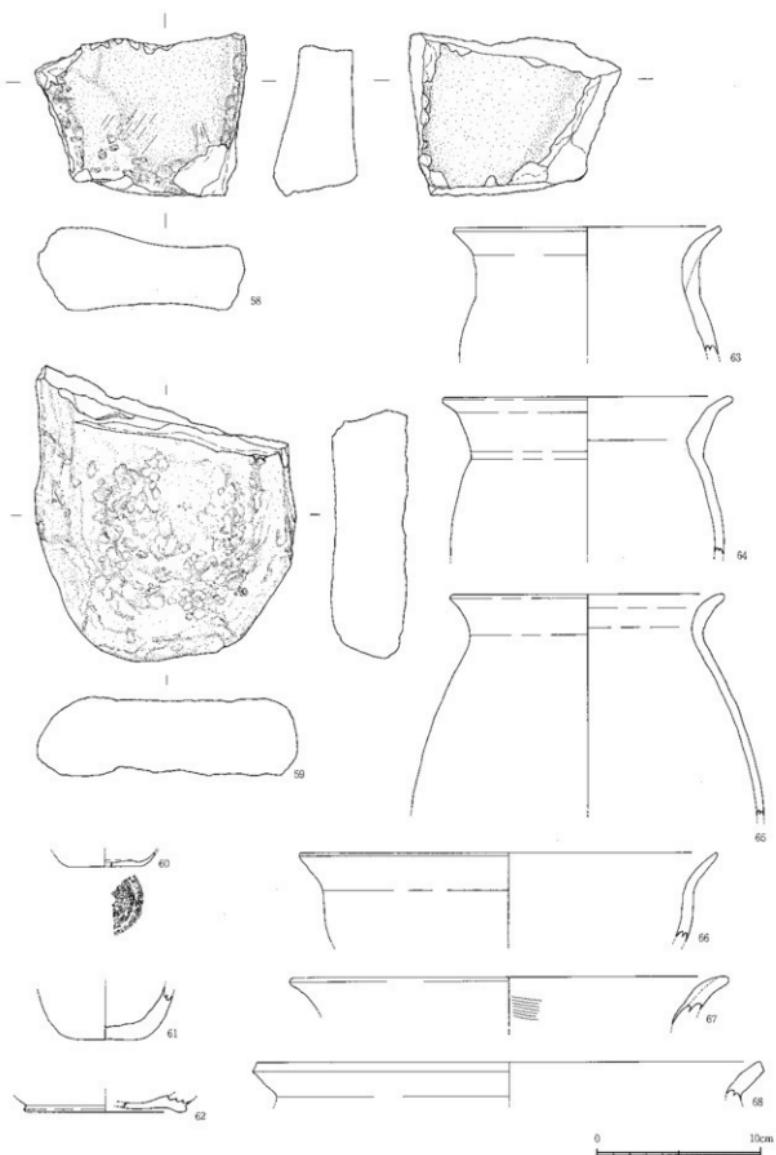
図12 包含層出土遺物実測図(凹石・土師器・弥生土器・縮尺1/3)

図化できたのは2点(58・59)である。58は両面調整、片面に数条の擦痕がある。59は片面のみの調整で、裏面は自然面を残す。59については礎石の可能性があるが原位置を保っていなかった。両方とも石材は砂岩である。

図化できたのは7点(60~66)である。いずれも表面の摩滅が激しく調整ははっきりしないものが多い。60は回転糸切り底の小皿で、清掃中の出土であるため混入の可能性もある。61は小鉢で、調整は不明である。62は完全に土師質であるためここに分類したが、焼成不良の須恵器坏身または、壺の底部と考えられる。

63・64の壺は肩部から頸部にかけてと、頸部から口縁部にかけての2回屈曲して開き最大厚は頸部にある。65の壺は幅の狭い頸部で屈曲し、最大厚は口縁部にある。口縁は丸く纏める。何れも調整ははっきりしない。

細片であるが67・68は弥生後期土器であると思われる。表面の摩滅が激しいが、67の内面には横方向のハケの痕跡がみられる。

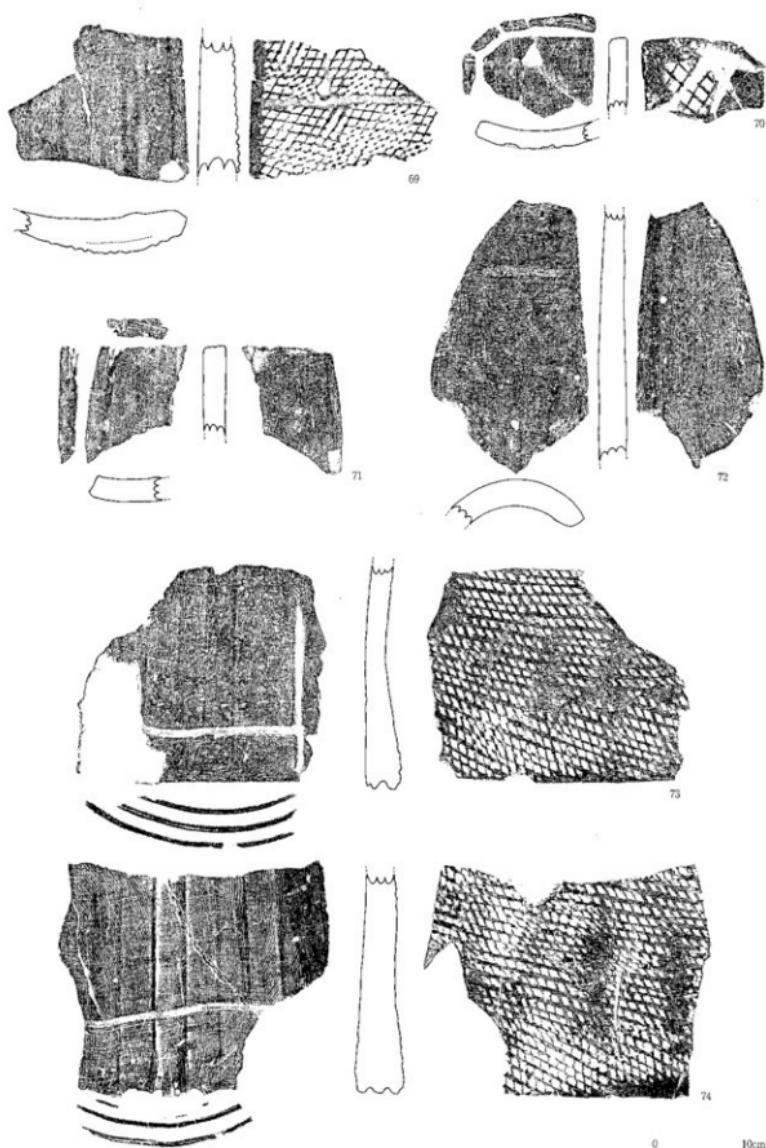
図13 出土瓦拓影及び断面図(縮尺1/5)

女瓦(69~71)のうち69は前後の厚みの違いからみて、字瓦の瓦当部が欠損したものである可能性が高い。桶巻き作りで凸面に斜格子タタキを施し、横方向に分割界線が存在する。タタキの格子目間隔等は字瓦とほぼ同じである。凹面には布目が残る。70は隅をカットした瓦で凸面に格子目タタキ(格子目間隔約1.5×1.2cm、タタキの単位幅7~8cm)を施す。他の秦泉寺廃寺での出土例から考えると、間隔をあけて同様のタタキを横に並べて施している可能性が高い。凹面には布目が残る。71は摩滅のため調整ははっきりしないが凸面にはナデ、凹面には布目の痕跡が残る。また、70・71の側面にはヘラ痕が観察できる。

行基葺男瓦の72は摩滅が激しいが凸面は縱及び横の2方向からナデ、凹面は布目の上から縱方向にナデを施す。

字瓦(73・74)は何れも桶巻き作りで、瓦当は粘土を重ねて肥厚させており、段頭は形成されていない。凸面には斜格子タタキ(格子目間隔約1.1×1.1cm、タタキの単位幅7~8cm)及び横方向のカキ目を施し、凹面には布目が残る。また、凹面には73の縱方向と横方向、74の横方向に分割界線が存在する。また、74では凹面に縱方向の糸切り痕が残る。

出土遺物の内、瓦類は図示しない細片を含めても、10点前後であり、非常に少ない。これは、今回検出した建物跡が全て掘立柱建物であり、瓦葺と推定できるものはなかったこととも関連がある。今回出土した瓦のうちで特徴的なものは、69・73・74にみられるような凸面全体に斜格子タタキを施したタイプである。このタイプの調整を施した瓦は、これまでの4次の調査では報告されておらず、秦泉寺廃寺では初出である。今回の出土例は3例とも字瓦もしくは字瓦とみられるものであり、曲線部部分に粘土を貼付した後のタタキであることから、字瓦固有のタタキであり、女瓦一般のものではない可能性もある。

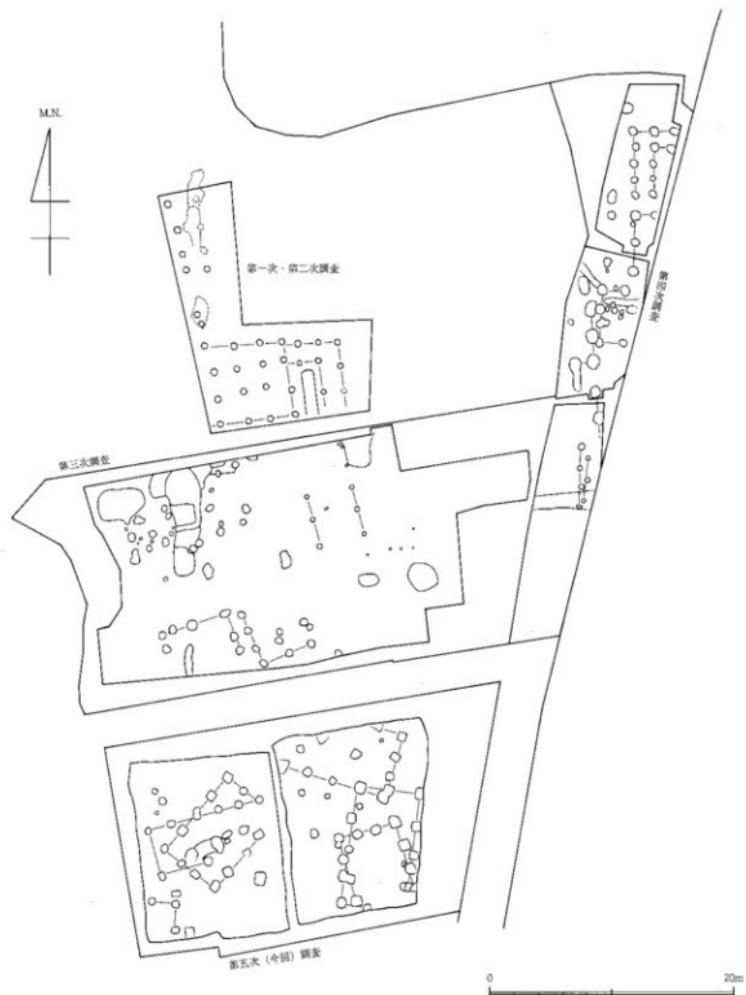
図14 1~5次調査検出遺構仮集成図(禁転載、縮尺1/400)

ここに掲載した図は、今回を含めて5次にわたる調査で確認された遺構を仮に集成したものである。ほぼ全ての遺構を纏めたため、各遺構の年代幅が大きいのはご容赦願いたい。また、各調査とも磁北をもとにした座標を用いているため、調査ごとに方位のバラツキが生じている。そのため、角度については、現在の土地区画をもとにして補正を行い、図中に示した方位は第5次調査(今回)のものを使用した。また水平の位置関係についても、同様に補正を行っている。このような図であるため、これをもとにした建物のグループ分けの作業にも限界がある。すなわち、明らかに別グループに属する

建物であるかどうかということを推論する作業の助けにはなりうるが、同じグループに属する建物であるかどうかを推論する作業の資料としては、正確さという点で限界がある。このような理由で、この集成図(図14)は現時点での試案であり、内容には一定の限界があるため、他への転載や使用等はご容赦願いたい。

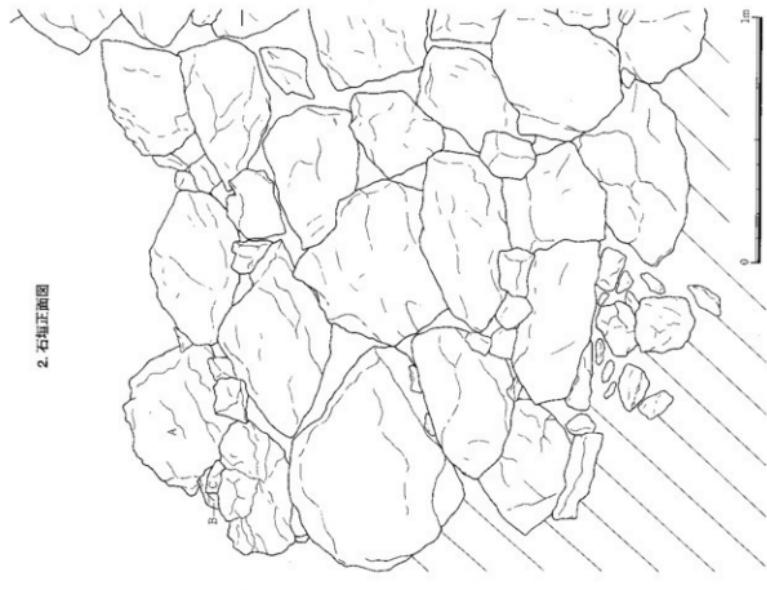
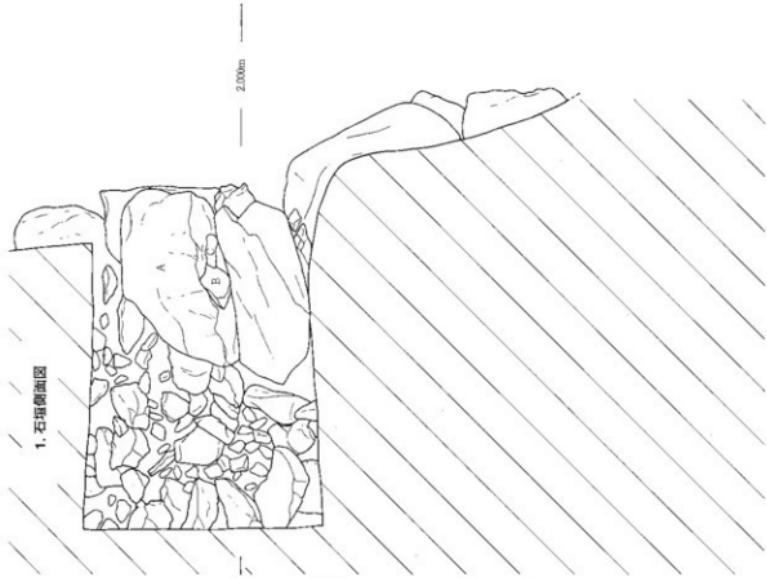
図16 石垣側面図・正面図（縮尺1/20）

今回の調査で新たに確認できた事実は、胴木の検出である。他地域でみられるものと同様に、河川や堀等低湿地の軟弱地盤の箇所に設置された石組み等の構造物が、沈み込むのを防止するためのものと考えられる。調査対象地が狭かったために全長は計測できなかつたが、径15cm程度の材を平行に2本並べたものである。石垣表面の石材は主にチャートであった。また、裏込めの奥行きは1m程度はあると考えられるが、対象地外に延びていたため確認はできなかつた。遺物は出土していない。
