# 土佐国分寺跡

——第一次発掘調査概報——

南国市教育委員会

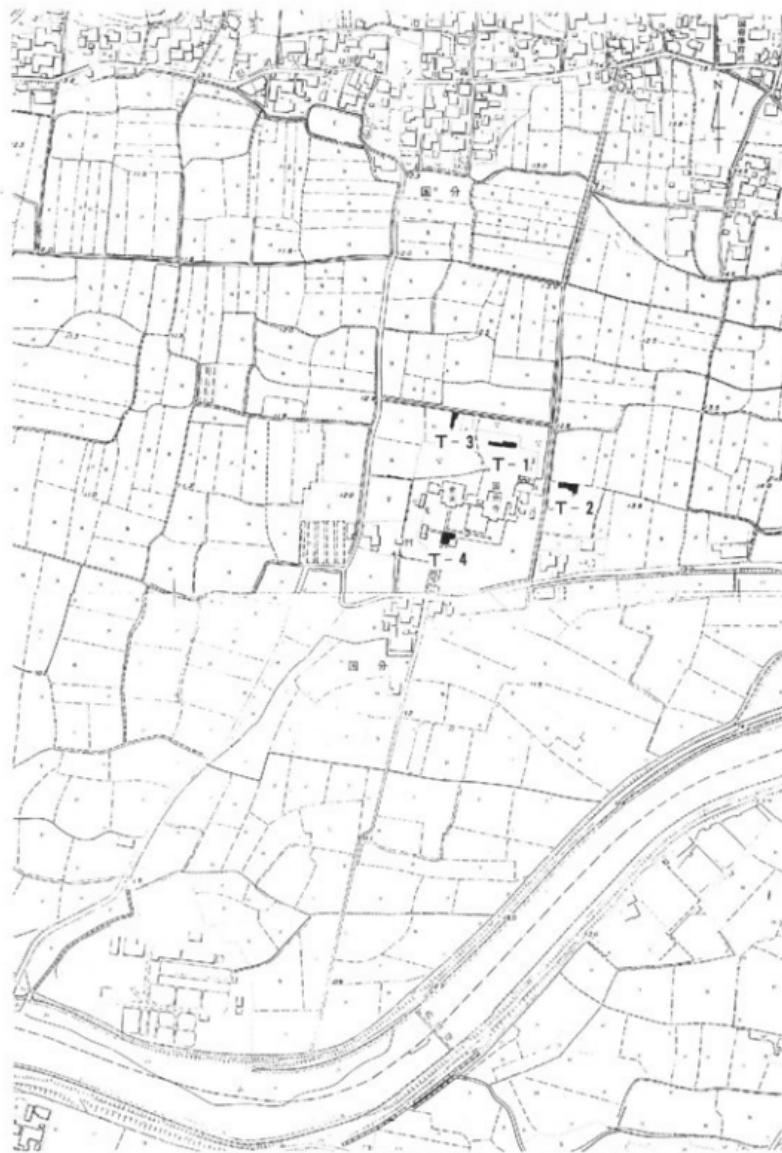
第2図 土佐国分寺跡と調査地区の位置

調査は、現国分寺の書院北側の畠地、寺域東側の水田地及び金堂北側の畠地を対象地として調査区を設定し、発掘を行った。また、参道改修工事に係る史跡の現状変更等に伴う発掘調査において、鐘楼西側部分から礎石建物址の一部と考えられる遺構が検出されたため、調査区を東側に拡幅して調査を実施した。各調査区の地番及び調査期間、発掘面積は以下のとおりである。

第1調査区（書院北側地区）	南国市国分527番地	昭和62年9月21日から10月9日まで。発掘面積58m <sup>2</sup> 。
第2調査区（寺域東側地区）	南国市国分560-1番地	昭和62年9月7日から9月14日まで。発掘面積87m <sup>2</sup> 。
第3調査区（金堂北側地区）	南国市国分528-1番地	昭和62年12月17日から12月21日まで。発掘面積41m <sup>2</sup> 。
第4調査区（鐘楼北側地区）	南国市国分543番地	昭和62年12月21日から12月27日まで。発掘面積32m <sup>2</sup> 。

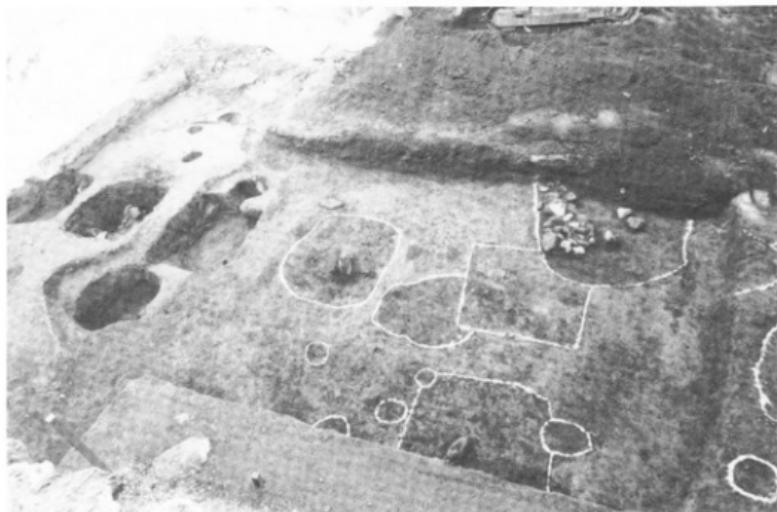
写真1 SB-1 検出状態（南より）

第4調査区では、三間×四間以上の東西方向の建物址（SB-1）及び柱穴、土壙、ピット等が検出された。SB-1は1辺1.1~1.2mを測る方形の掘方をもち、梁行5.8m、桁行7m以上を測るもので、三間×五間の建物址と考えられる。掘方の上部には根石として使用されたと考えられる15~20cm大の河原石を残すものがみられ、また、掘方内からは柱心の痕跡がみられず淡茶色土及び黒褐色土による版築状の地業が認められることから、掘立柱建物址ではなく礎石基底部に地業を施した礎石建物址であると判断される。掘方埋土中から、瓦類・須恵器及び土師器片が出土しており、出土遺物の時期から土佐国分寺跡創建時の主要遺構であると考えられる。

掘方は、一辺1.1~1.2m×1.4mの長方形状で、深さは平均40~50cmである。掘方内からは、柱心は検出されず、淡茶色土及び黒褐色土による版築状(硬質ではなく、軟質である)の堆積土がみられる。また、掘方の一部では、掘方上部に根石としての使用を考えられる15~20cm大の河原石が残存するものが認められ、礎石は遺存しなかったものの礎石下部に方形の掘り込み基盤を有していたものと判断される。このため、SB-1は礎石建物であると考えられ、礎石位置に地業として掘り込み基盤を施していたと推定される。なお、掘方中心間の距離は、SB-1の北縁及び南縁部で1.5m前後であり、北東隅及び東縁部では1.8m前後を測る。

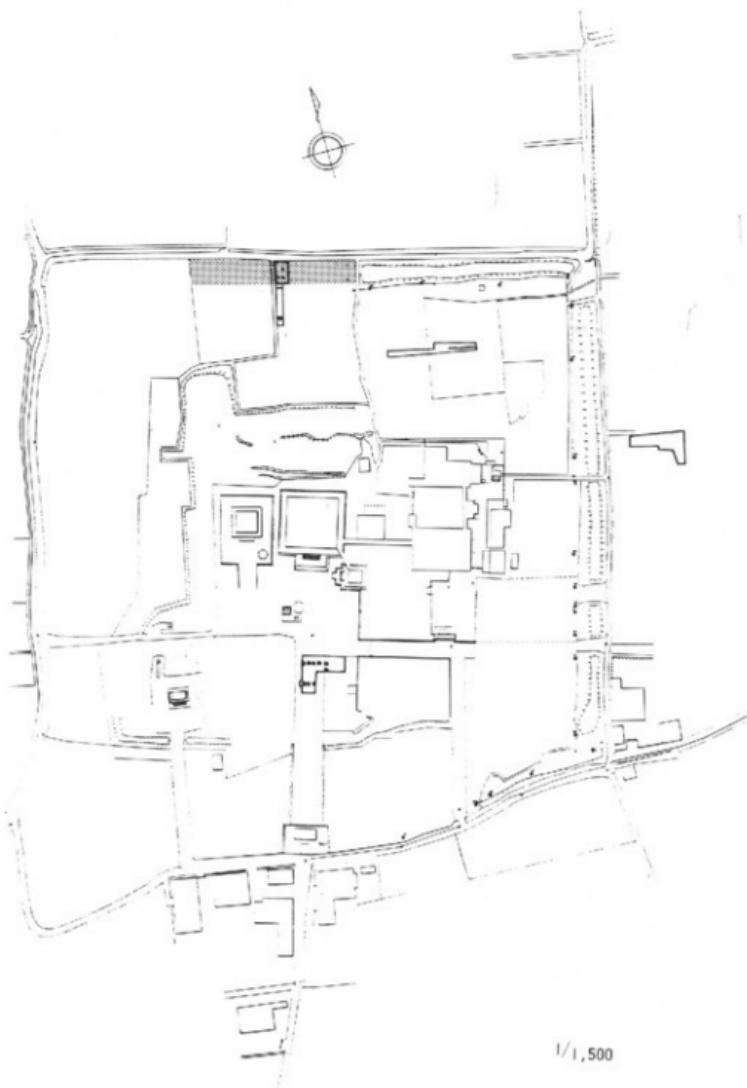
第3図 調査地区及び検出遺構位置図

今回の調査では、寺域東限・北限及び僧房等を確認するために、現国分寺金堂北側、書院北側部分、国分寺東側部分について発掘を実施したほか、鐘楼西側部分で参道改修工事に伴う発掘調査によって検出された建物址の規模を確認するために、鐘楼北側部分の調査を併せて実施した。

各発掘区については便宜上、第1～4調査区の名称を与えて区分した。以下、各調査区の概要について述べることとする。  
(註1)

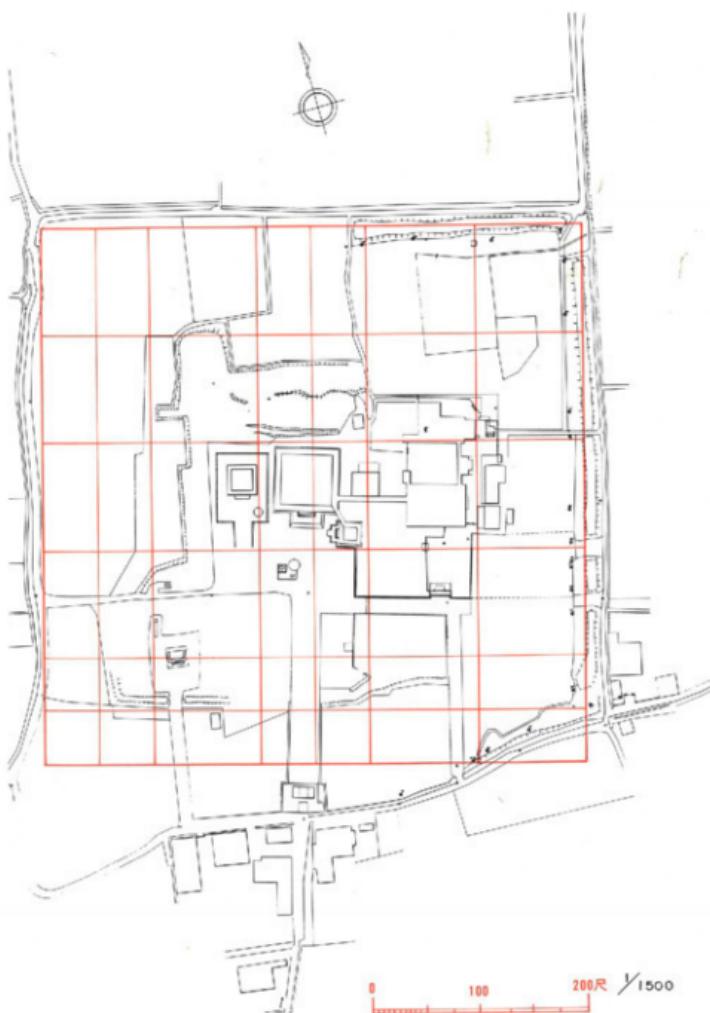
図1

創建当時の伽藍配置及び規模については、土壘の位置及び瓦の散布状況、これまでの発掘調査の状況等から、東西500尺、南北450尺の規模で東大寺式の伽藍配置であったと考えられている。  
（註2）特に、寺域を南北に四等分、東西に八等分して交点を求める場合、中央の交点部分に現金堂が所在することから、創建当時の金堂も現金堂の位置とはほぼ同一であったことが指摘されている。  
（註3）また、東大寺式伽藍配置として把えれば、全ての伽藍が中央の東西四区画内に収まる特色があることが指摘されている。  
（註4）

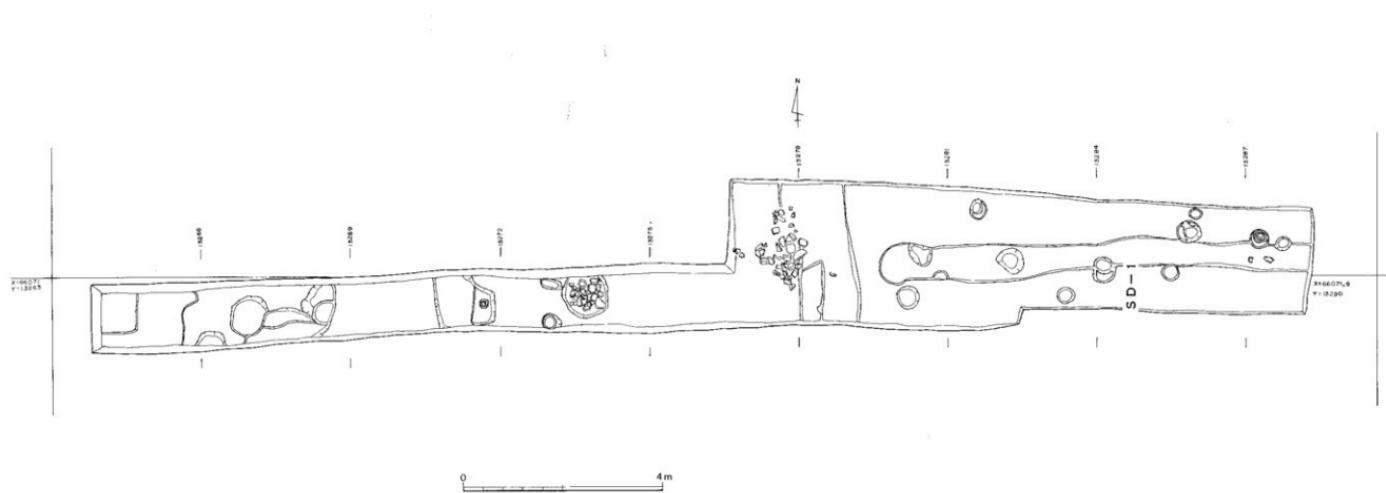
第1調査区(金堂北側地区)造構平面図 (SD-1)

第1及び第3調査区において、東西方向の溝跡及び柱穴、ピットを、また第2調査区において中世に属する溝跡及び井戸を検出することができた。第1調査区で検出された溝跡は、幅54~70cm、深さ14~20cm、検出長8.7mを測る東西方向の溝（SD-1）で、溝の埋土（茶褐色粘質土）中からは、瓦類、須恵器及び土師器片が出土した。また、第3調査区で検出された溝跡は幅60cm、深さ20cm、検出長1.4mを測る小溝（SD-2）、幅65cm、深さ15~25cm、検出長1.5mを測る東西方向の溝（SD-3）、幅1.5m、深さ20cm、検出長1.7mの大溝（SD-4）で、出土遺物の内容から奈良時代中頃~後半に形成されたと考えられるものである。第3調査区北端で検出されたSD-2の北側には、溝跡に並行する柱穴跡がみられ、この部分が僅かに段状を呈している（下段との比高差10cm）ことから、上部が後世の削平を受けてやや不明確なものの築地の痕跡である可能性が強い。なお、第3調査区北端は、寺域北限の土塁の西側延長部に位置することから、寺域北限部は築地によって両されていたことが推察される。

現国分寺書院の北側に幅1.4～2m、長さ24mの東西方向のトレンチを設定した。発掘区周辺は、標高13.10m前後を測る平坦地で、現状は畠地となっている。

層序は4層に区分される堆積土がみられ、第I層は表土で茶褐色腐殖土、第II層褐色粘質土、第III層茶褐色粘質土、第IV層茶褐色粘質土（地山）である。このうち、第III層中からは須恵器及び土師器、瓦類が出土し、第IV層上面では遺構が検出された。土層全体の堆積厚は、トレンチ東側では平均20～30cmであったが、西側では60～90cmを測り、第IV層上面は、トレンチ中央部から西側方向にかけて傾斜している。トレンチ両端の比高差は70cmを測る。

検出遺構は、東西方向の溝跡、柱穴及びピットである。なお、トレンチ西端部では近・現代の著しい搅乱がみられた。

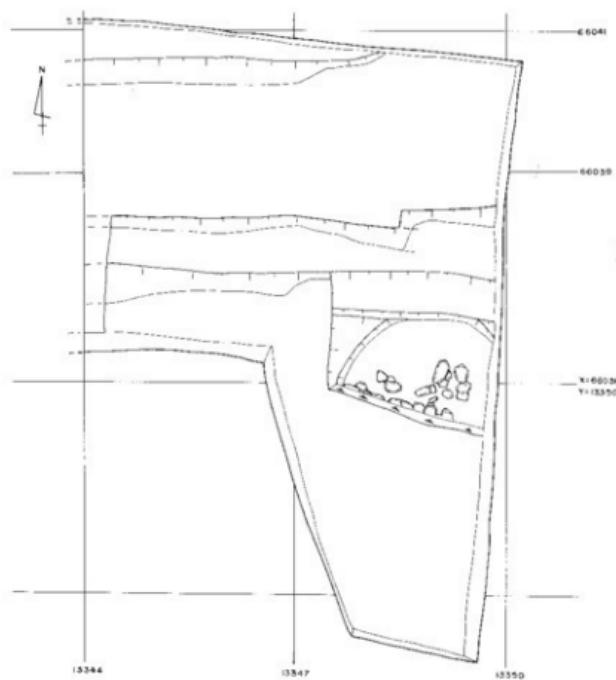
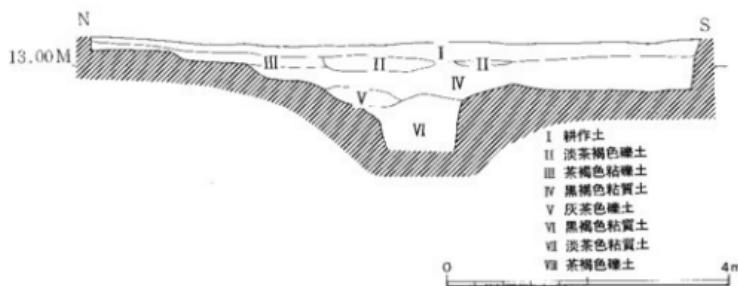
第2調査区(寺域東側地区)遺構平面図

第2調査区では、寺域東限を確認するため幅3.5m、長さ17mの東西方向のトレンチを設定し、一部を拡張した。基本層序は第I層が耕作土で茶灰色粘質土、その下層に茶褐色粘土をはさんで茶褐色礫土（地山土）となっており、堆積厚は平均18～20cmである。茶褐色粘土中からは、須恵器、土師器、土師質土器、近世陶磁器等の細片が出土した。トレンチ中央部から西側にかけて遺構は検出されなかったが、東側では東西方向の溝跡及び井戸を検出することができた。溝跡は茶褐色礫土から掘り込まれているが、北側肩部のみの検出であり規模、性格等については不明である。井戸は溝跡を壊して掘り込まれており、上部は室町時代に属する土師質土器を含む第VI層黒褐色粘質土で覆われている。井戸及び溝跡の形成時期は、室町時代に位置づけられ、調査区周辺に屋敷跡の存在が推測される。

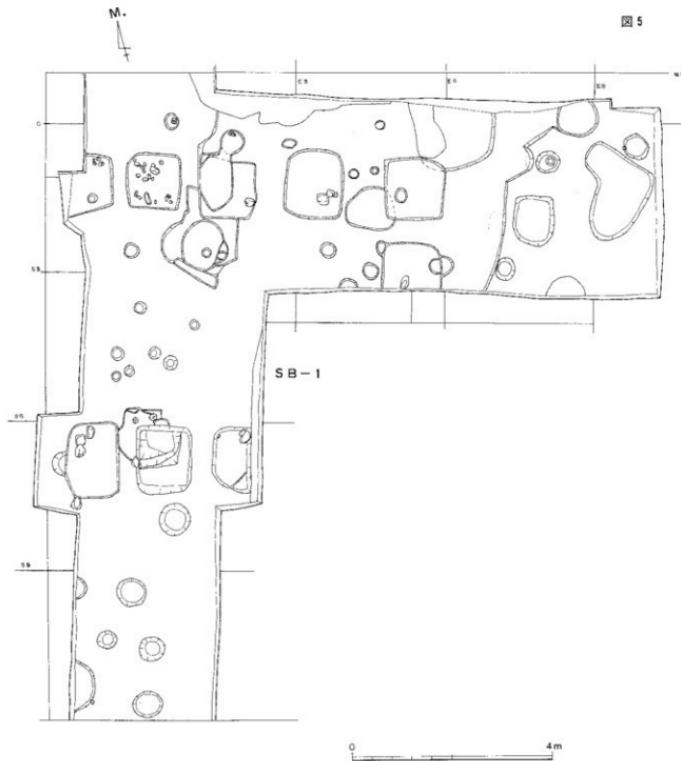
#### 第4調査区(鐘楼北側地区)遺構平面図(SB-1)

遺構の検出状態から、SB-1は桁行7m以上梁間5.8mを測る礎石建物で、東西五間南北三間規模の東西棟の建物であると考えられる。なお、建物の主軸はN-16°-Eである。

SB-1は、現国分寺金堂南側基壇から計測して南側約24mの位置で検出された。鐘楼西側参道下から鐘楼北側部分にかけて、地表下20~40cmから検出されたもので、SB-1の東南部は鐘楼下にかかっている。<sup>(註1)</sup>検出位置は、推定寺域（東西500尺南北450尺）の中軸線上で、寺域南限から約23.80mを測り、建物東縁から寺域東限までは約71.30m（240尺）を測る。<sup>(註2)</sup>

SB-1は、推定寺域の南側中央部にあたり中軸線上に位置している。土佐国分寺跡の伽藍配置については、寺域を画する土界及び現金堂の配置等からこれまで東大寺式伽藍配置であると推察されている。<sup>(註3)</sup> SB-1の位置としては、東大寺式伽藍配置とすれば中門部分に該当するが、回廊等の付属施設は検出されておらず、またSB-1掘方の間隔は1.5m及び1.8mと短いことから、現状ではSB-1を中門と判断することは難しい。SB-1周辺の調査によって遺構の性格を明らかにする必要がある。

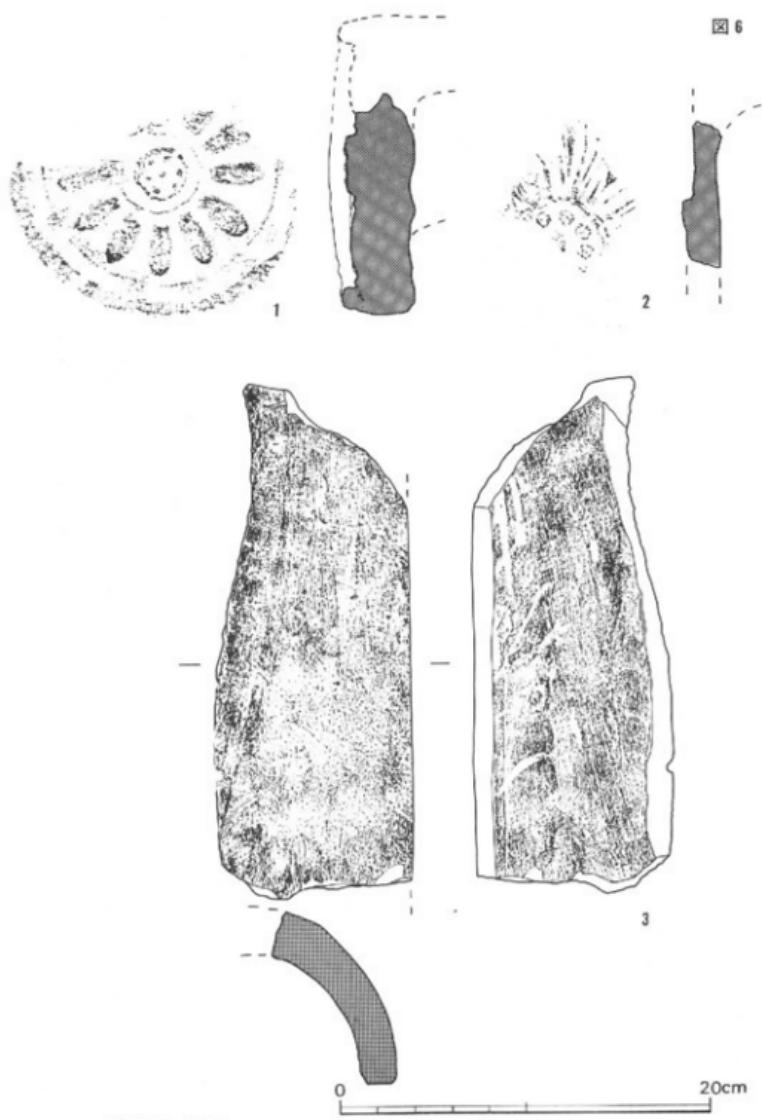
軒丸瓦・丸瓦

瓦類の出土点数は少なかったが、単弁蓮華文軒丸瓦(1)、複弁蓮華文軒丸瓦(2)、丸瓦(3~5・8)、平瓦(6・7・9~20)が出土した。土佐国分寺跡からはこれまで、六種にわけられる軒丸瓦(単弁蓮華文四種、複弁蓮華文二種)をはじめ、重弧文軒平瓦、平瓦及び丸瓦が出土している。<sup>(註1)</sup>また、瓦窯跡としては土佐山田町新改東谷の東谷瓦窯跡及び土佐山田町楠日の長谷山瓦窯跡<sup>(註2)</sup>が知られている。今回出土した軒丸瓦は、先に確認されている六種のうちの二種で、奈良時代後半段階に位置付けられると考えられるものである。また、平瓦については、凸面に

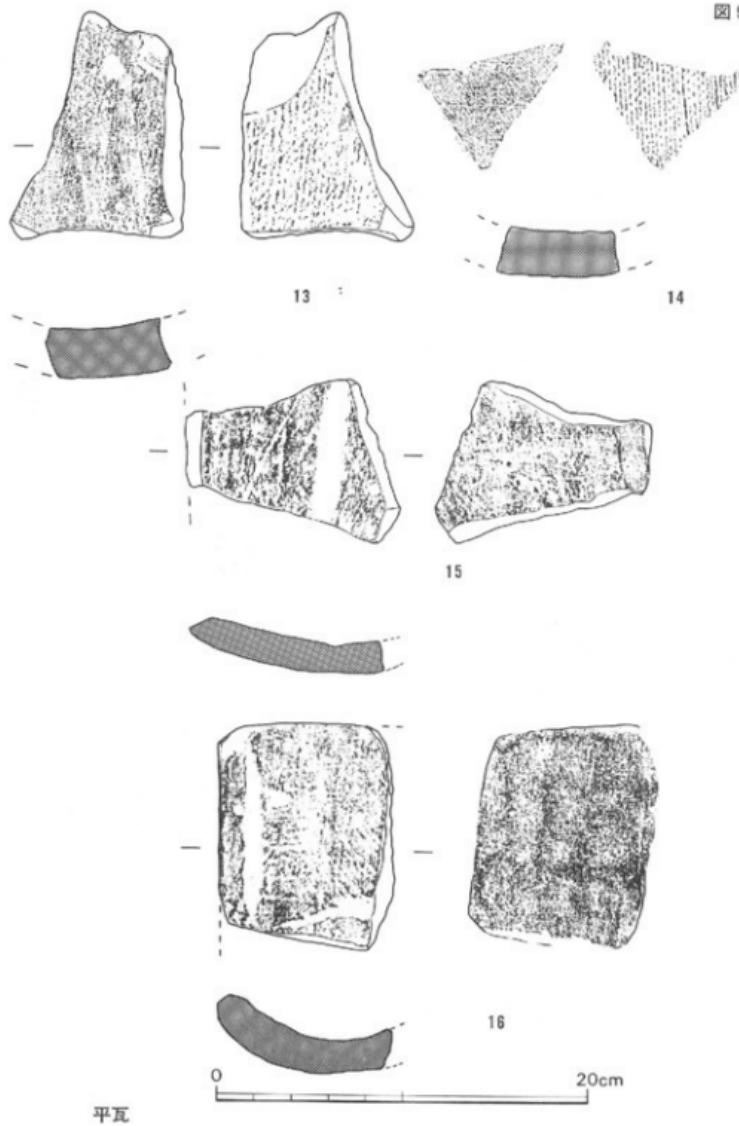
平瓦

格子目文（6・7・9～12）、縄目（13・14）による叩き目が残るものほか、叩き目をすり消して無文化したもの（15・16）、ハケ目による調整が施されたもの（17～20）がみられた。平瓦のうち20は、他の瓦と異なり、明らかに須恵器窯跡で焼成されたもので、SB-1の柱穴掘方底面から出土した。また、19は隅切瓦である。3・4・11～13の瓦は第1調査区中央部遺構検出面上で、7・19は第3調査区で検出されたSD-2埋土中から、その他については第4調査区で検出のSB-1周辺の遺構検出面上部の堆積土中から出土した。

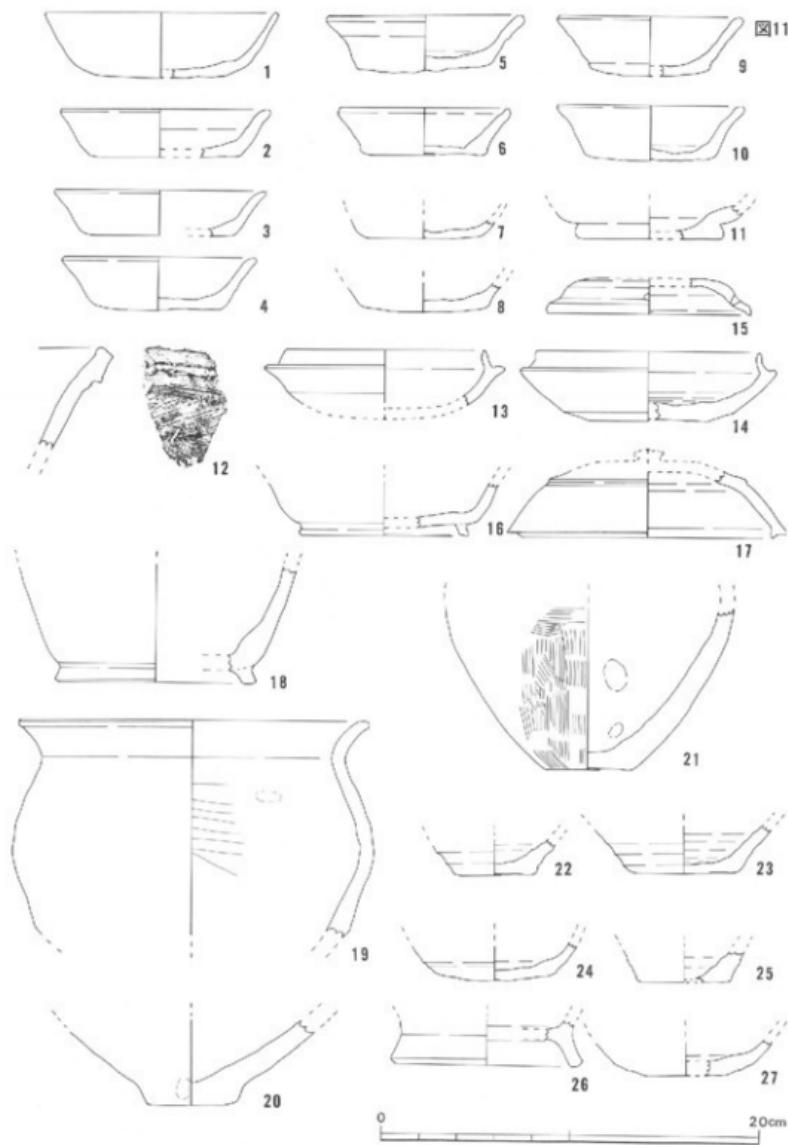
出土遺物実測図(須恵器(12~18), 土師器(1~11・19・26~27), 土師質土器(22~25), 弥生土器(20~21))

甕口縁部（12）、杯身（13・14）、杯蓋（15・17）、碗（16）、瓶（18）が出土した。12・13・15は第1調査区中央部で、18・26は第3調査区北部で、また14・16・17は第4調査区で出土したもので、14・17（SB-1掘方埋土中）を除いて他は遺構検出面上部の堆積土中から出土した。

遺物の所属時期は、12～14が古墳時代後期（6C末～7C前半）に、13・15～18が奈良時代中葉～後半に求められる。

杯（1～10・27）、楕（11・26）、甕（19）がみられた。2～4・6～11・27はSB-1北側のピット中から一括したものであり、1・5はSB-1検出面上の堆積土中から出土した。また26は、第1調査区中央部で出土したものである。2～4・6～11・26・27は、平安時代中葉～後半に位置づけられる。

第2調査区で検出された井戸の上部堆積土中から出土したものである。ロクロ成形によるもので、糸切底である。

第4調査区で出土したもので、20・21は土壤中から出土した。弥生時代後期後半に属するものと考えられる。
