高知県中土佐町  
久 札 城 跡

1984年3月

高知県高岡郡中土佐町教育委員会

- 本書は、高知県高岡郡中土佐町教育委員会が、町史編纂のための資料収集を目的として実施した久礼城跡遺構確認調査の概要報告である。
- 調査は、中土佐町教育委員会が主体となり、岡本健児（高知女子大学教授、高知県文化財保護審議会委員）、前田和男（高知追手前高校教諭、高知県文化財保護審議会委員、中土佐町史編纂委員会委員）、宅間一之（高知県教育委員会文化振興課社会教育主事）があたった。
- 本書の執筆は、第一章前田和男、第二章遺構は宅間一之、出土遺物は岡本健児、第三章は宅間一之が担当し、編集は宅間一之があたった。
- 調査協力者は次の通りである。

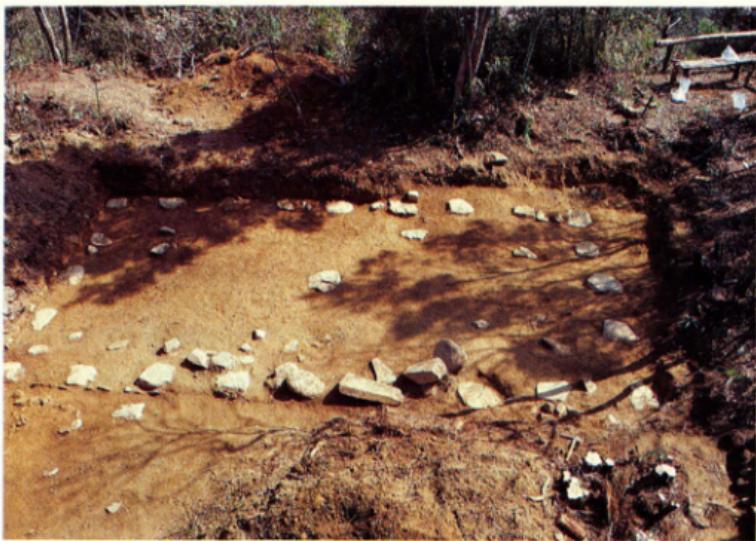
SB-01 完掘状况

遺構は本城の詰を構成する黄褐色土の上面において確認された。規模は8間×4間の南北棟の建物である。

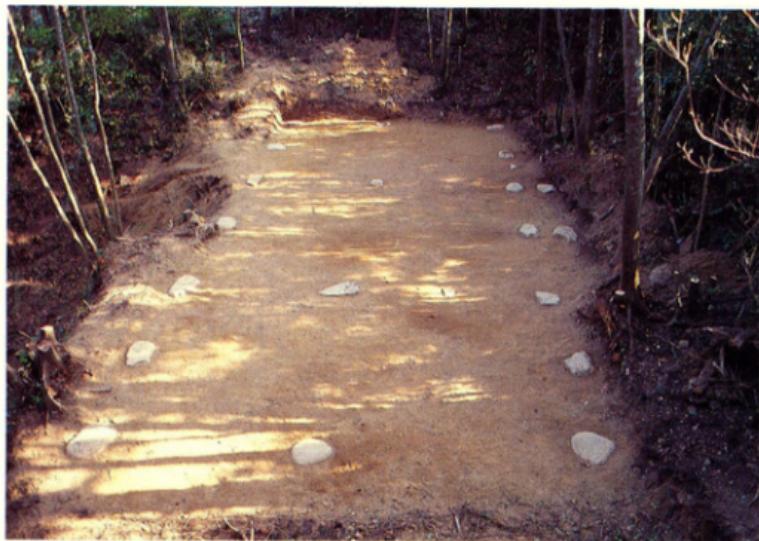
SB-03 完掘状况

該部分の西端に佐竹神社が所在するが、その社に接して1.8~2.0mの比高でおよそ100mの高まった地点がある。この地点は本城跡のなかでは土壘も最も高く、追手部西周辺の土壘に比して約5m高く、調査予定地との比高も2~3mである。特に西南部分が高く、そこから東および北へは漸次下って行き、東北隅では平坦部との比高は約1.0mとなる。しかし土壘外側はすべて切りおとしによる断崖となっている。平坦部の現状は雑木林で、土壘の盛土も相当量の流入が予想された。しかし土壘からの流土は土壘裾部に若干確認されたのみで、雑木の根と腐葉土20~30cmを除去すると、詰部同様の黄褐色土となり、その上面に6間×2間の南北棟の磐石建造物を発掘した。この地点についても将来の保存を考慮し、SB-01と同様の調査方法をとった。

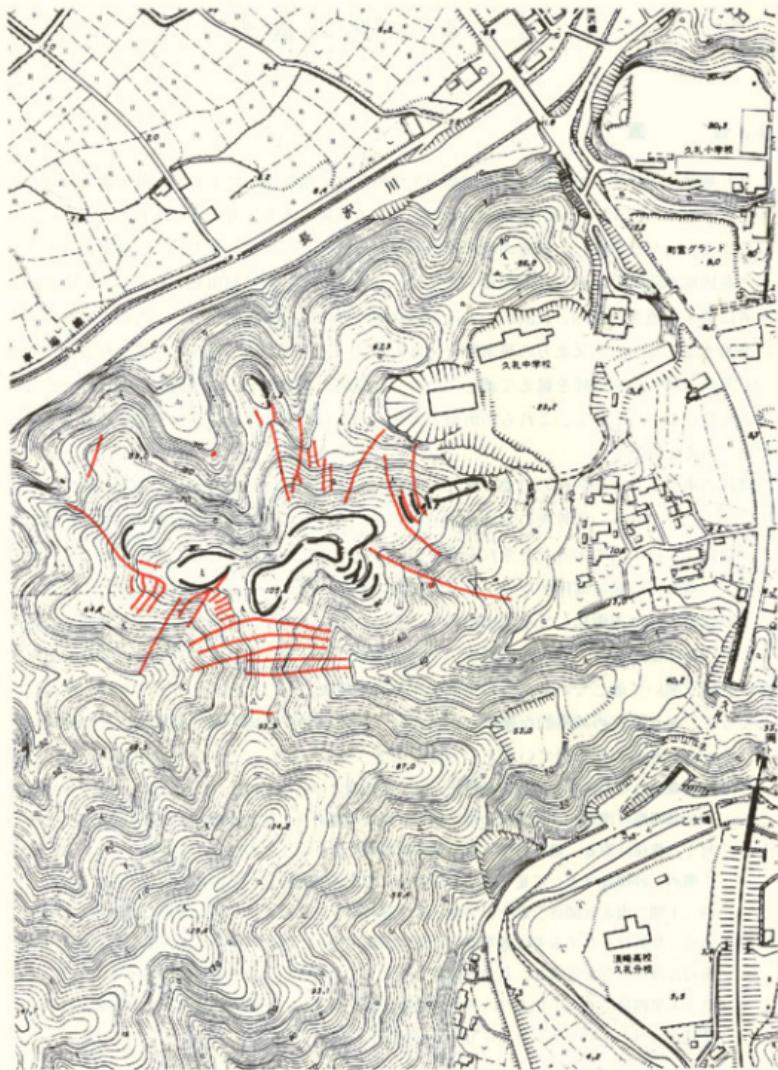
図2 久礼城跡概要図

— 土壘状造構  
— 堀切、堅堀状造構

久礼城跡は山頂の詰ノ段と東方下の二ノ段、西方下の三ノ段を中心に、北方下長沢川に向つてのびる尾根の先端部の郭、詰ノ段西南部下の尾根から三ノ段にかけての堀切、縦堀群、詰ノ段東南下の土塁群、二ノ段東下の尾根の土塁群とこの尾根から詰ノ段北方下の郭にかけての縦堀群からなり、南北山麓近くに湧水をたたえる池が一ヵ所ずつある。

詰ノ段は中折れの矩形を呈する平坦地で、長さ約70m、最大幅21m余、周間に土塁をめぐらしており、東にいくほど土塁の保存状態はよくない。土塁の幅は2~3mで、東北端から20m付近にある土塁の切れ目までの高さは0.70m前後だが、西南にいくほど高くなり、西南部では2mから3mを越すほどの高さになる。土塁内側には隨所に石積みがみられ、南北の土塁の切れ目付近の石積み、殊に北側のそれは丁寧である。北側の切れ目からは急な石段が下方に伸びるが、土塁内側の石積みや石段の構成からすると、後述のように石段降り口に門を構えていたものの如く、多分追手にあたるであろう。石段は西方下に降り、下方で東下方に折れて、詰ノ段にそって東南にのびる狭長な平坦地に達する。北側には幅1.3m余のくずれた土塁があり、東方で1mほどの落差をもって二ノ段につながっており、東西の長さは40m、幅5~9mを計る。南側の土塁の切れ目は櫛手にあたるものと思われ、石段が10mほど下方にのび（現在はくずれており、北側の石段に比して簡素である）、石段下から通路が二ノ段に達する。

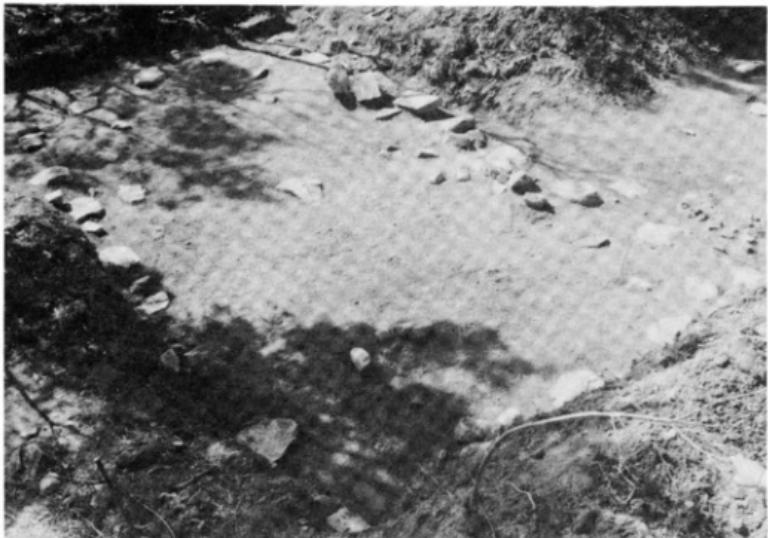
SB-01 完掘状態（東北より）

礎石はすべて腐葉土の現地表下20~30cmで検出された。石質は砂岩と硅岩で最も大きいものは1.5m×0.7mのものがあった。これらの礎石は上面は平坦となった自然石や、一部削石を利用しておらず、24個の主礎石とその間に多数の小礎石が散在している。配列は規律的に配され、そのほとんどが原位置を保っていると考えられる。

以上の測定値からSB-01の建造物の柱間間隔は若干異なるところもあるが桁行7.7m(25尺)×梁間4m(13尺)の建造物の礎石とすることができる。

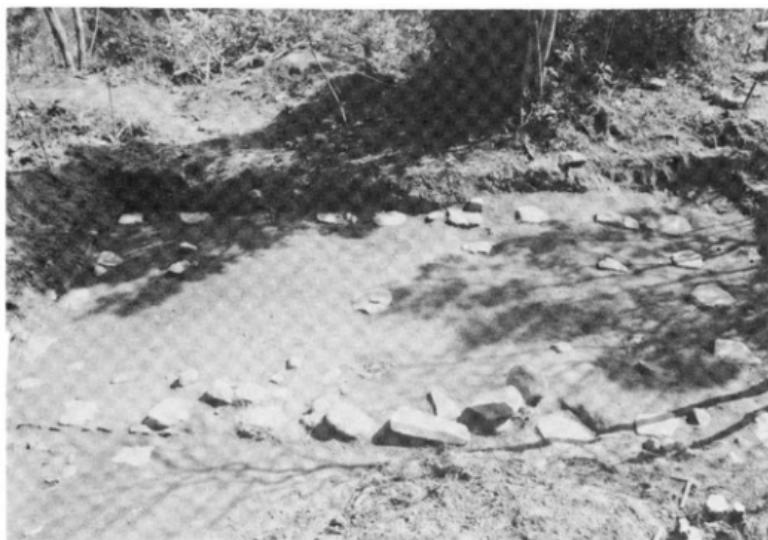
SB-01 完掘状態（西より）

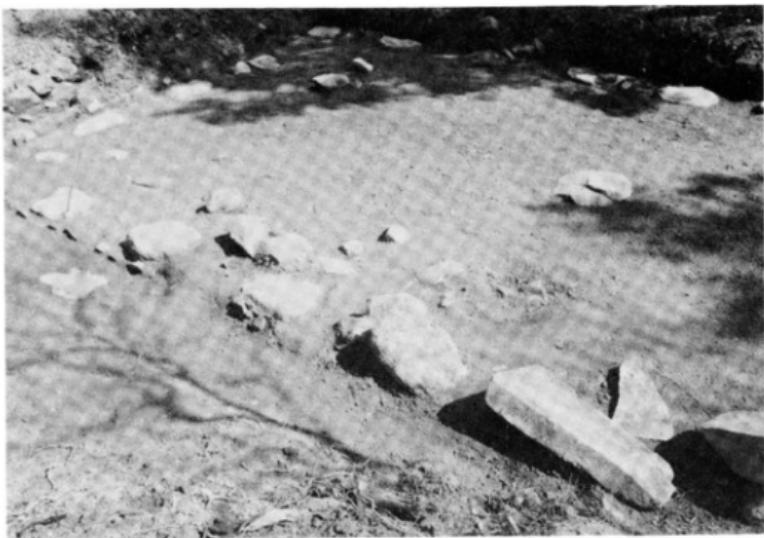
S B—01 E列礫石（南西より）

E列については、検出状況からは1~4、7~9について移動は考えられないが5、6については浮き上っており、8についても若干の移動が考えられる。従って柱間間隔も2~3~4~5、8~9が1m(3尺)であるが1~2、7~8間が0.75m(2.5尺)と狭い。また移動が考えられる5~6~7間についても1m(3尺)であり浮き上ってはいてもほとんど原位置からの移動はなさそうである。

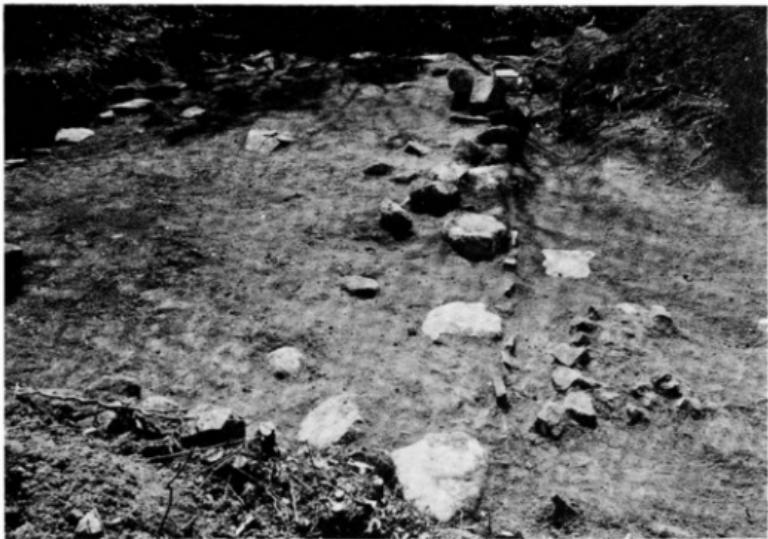
S B-01 E列礫石と雨おとし溝（北より）

礎石に接して削石を立て配列した石列を発掘した。東礎石A列についてはA-4礎石から北に3.5m、A-1礎石を巻くように西に折れE-1礎石に至る。そこから南にE-4礎石まで

3 m 続く、E—3、E—4 碓石間およびE—4～E—7 碓石までは損失しているが、E—7 からE—9 碓石については配列されている。南端9列礎石部分及びA—5～A—9 碓石間についてはこの石列が検出されず、意識的に精査したが確認することはできなかった。E—5～E—7 碓石周辺は擾乱の地点であり、擾乱時点での破損を考えねばなるまい。この割石列の性格については、E—1、E—2 碓石間において25～30cmの間隔をもって外側に並列されたものが、E—2 碓石地点で西にまわっていることなどからSB—01に伴う雨落し溝か排水用の溝と考えることができるのでなかろうか。

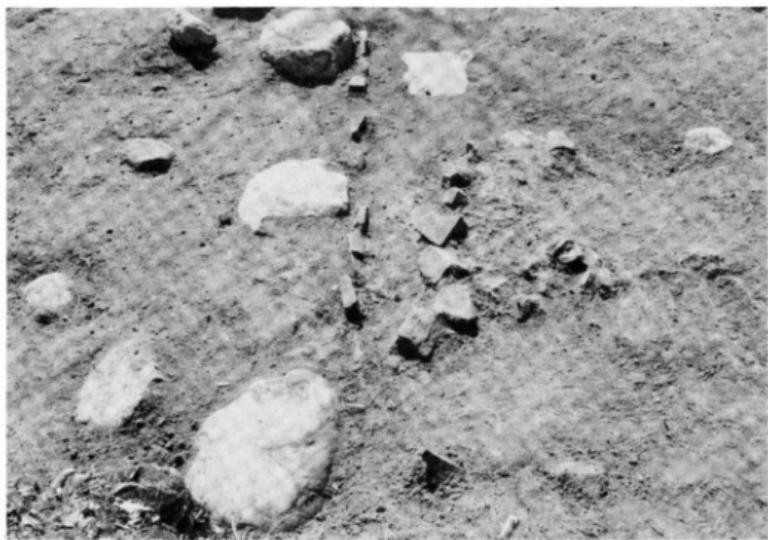
S B-01 E列礫石および雨おとし溝（北より）

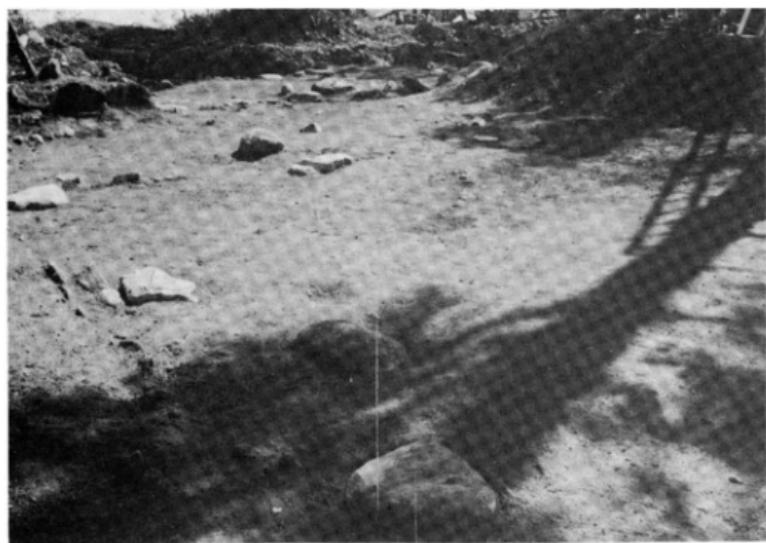
S B—02 完掘状態（北西より）

追手門から土塀掘部の腰巻石積みを確認調査するなかで、土塀掘部に接して礎石状の上面が平坦な石を発掘した。従ってその石を中心に発掘区を拡大して調査を実施した。その結果SB—01の西方4mの地点で礎石の南北方向はSB—01に平行する2間×2間の礎石建造物跡を確認した。礎石状の平坦な石は周辺に9コほど存在したが、建造物として規格性を考えることのできるものは5個で、桁行、梁間ともに2間の建造物と考えができる。ただ建造物の西と南の礎石は損失しているが、礎石の形状や規模はSB—01と同様で、礎石の外に削石を立てた石列の存在することも同様である。柱間寸法は礎石の中心部で計測して2m(6尺)ですべて規則正しく同間隔で原位置を保っている。

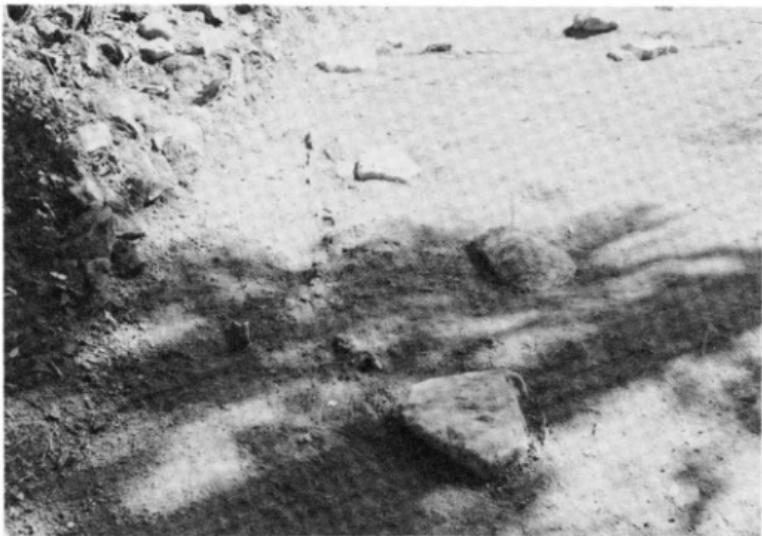
S B-02 北礎石（西より）

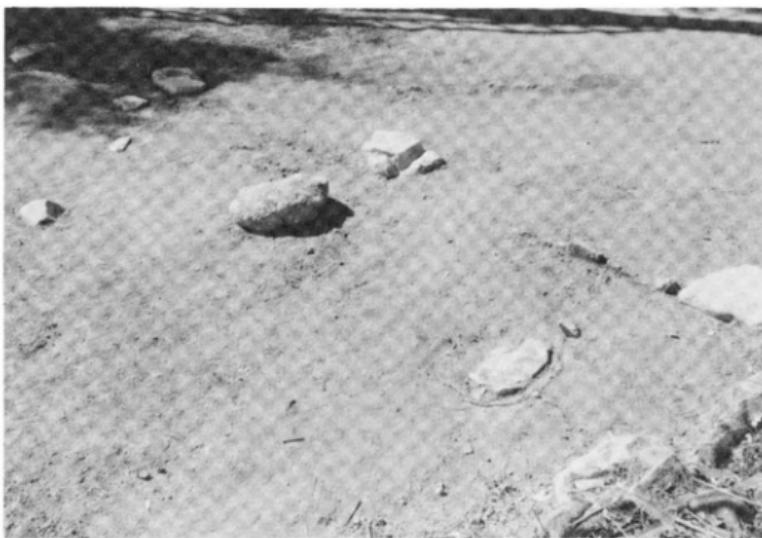
S B-02 東礎石（北より）

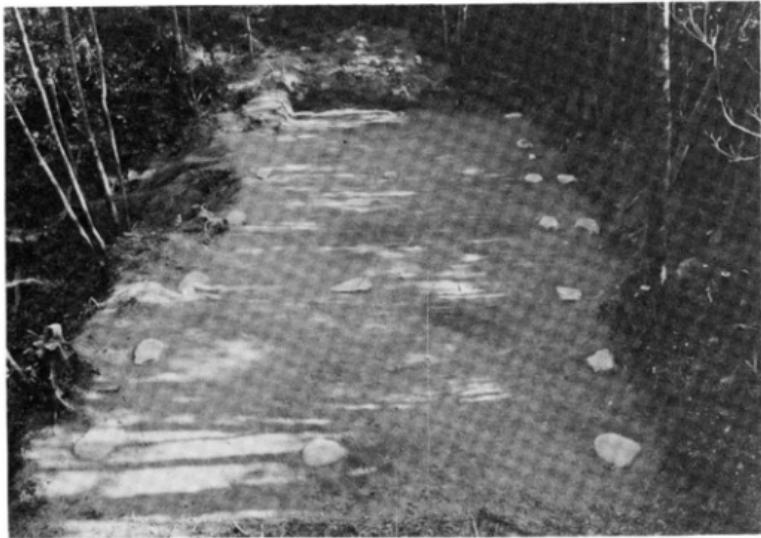
SB—03 発掘状態（北より）

磐石は若干の割り石の他そのほとんどが河原石で、上面は平坦で径30~40cmの大円、橢円形の整った磐石である。

以上の計測値から S B—03 の建造物の柱間は一定しないが、桁行 13m (43 尺 = 7 間) × 梁行 5.8m (19 尺 = 3 間) の建造物とすべきであろう。

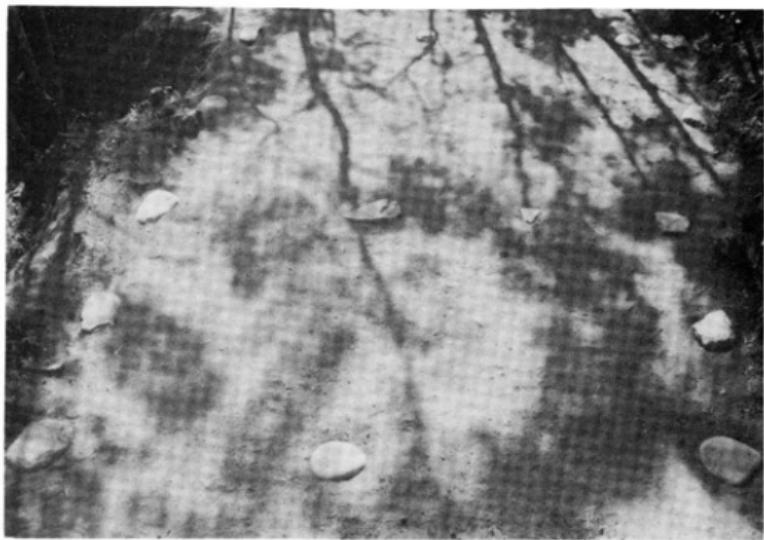
S B-03 北部礫石（北より）

B—3、B—5 地点には、他の礎石に比し若干見劣りのする割石の礎石を配し、C—4、C—5 についてもその西に 70cm (2 尺 5 寸) の間隔で添柱用の礎石も配している。

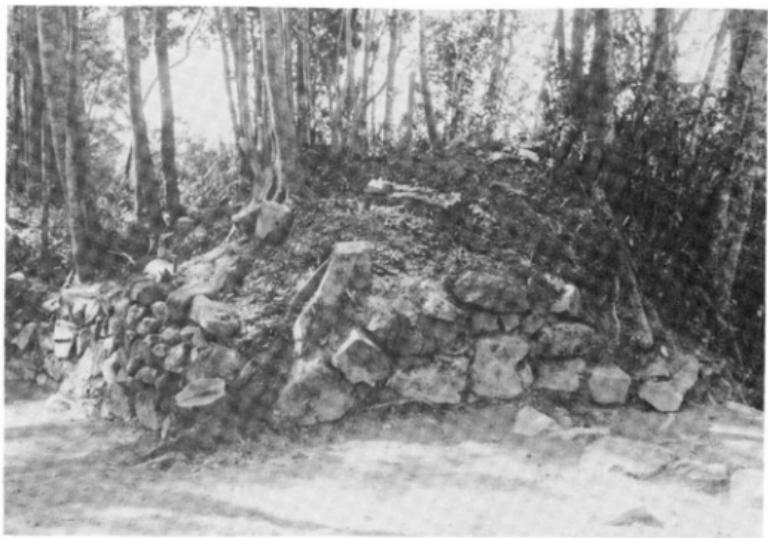
西側土壘追手部石垣遺構（東より）

追手門部については約2.8mにわたって石積みがある。一部雑木の根張りによって破壊はされているが、比較的平均した大石を配し、高さ50~60cmを測ることができる。

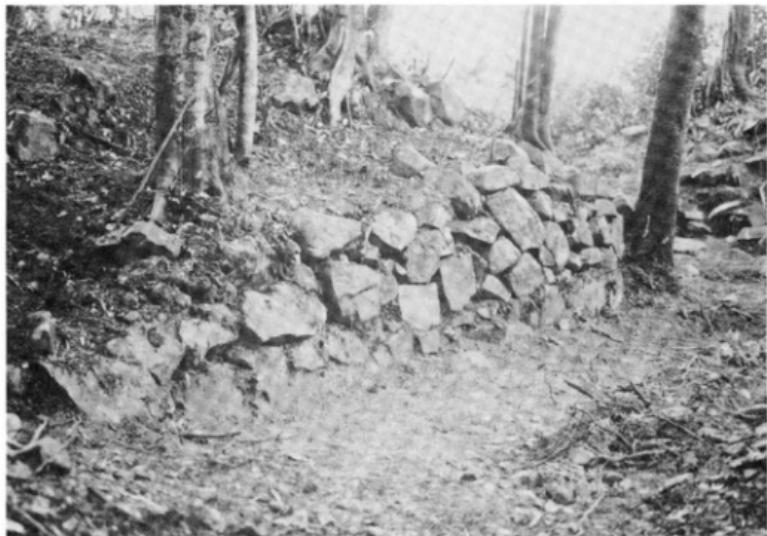
西側土壘腰巻石垣（南西より）

追手門西側土壘は残存状況が最も良好な地点である。土壘には径 15cm の雑木も生えてはいるが、カマボコ状に盛り上げられた土壘は、腐葉土と表面に散在する人頭大の割石などで形成され、原状を保っているものと考えられる。西方から詰部の北土壘として東へのびてくる土壘は、追手門の所在する現位置で一旦切れる。土壘の裾部には追手門部からおよそ 3.7m 西方へ腰巻石垣が積まれ、その石垣の切れるところからほとんど直角に北に折れている。この腰巻石垣の石は城跡の地山を形成する砂岩で追手門部が最も高く 70cm、西端は 40cm 内外とやや低くなる。腰巻石垣の中央部分は若干土壘側に弓なりに湾曲させ、土壘が北に折れる隅部には大石を配して土流防止と強化をはかっている。この石積みは大きさも大小さまざままで一見すると比較的雄然と積まれたようにみえるが、最下部の一段目には比較的薄く平坦な石を配し、次いで二段目と規則的に積まれ、中段部にはやや大き目の石、そして上部には比較的小さい石を配している。また表面には極力平坦な面が露呈するよう工夫されているなど全般的には規格性をもった構築法といるべきものであろう。

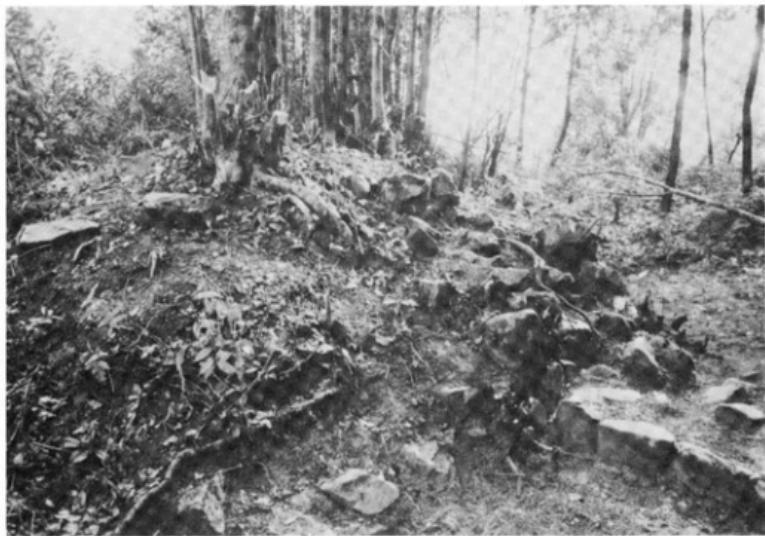
東側土壘土盛状況（西より）

西側土壘に比して残存状況はやや損ねているが、詰との比高1.0~1.2mのカマボコ状土壘としての景観は保っている。西側土壘同様裾部に腰巻石垣を伴い、追手門部については長さ2.6m、高さ50cmの石積みを残す。しかし原位置を保っていると思われるものは下方2段約20cm内外で、他は若干の移動を考えねばなるまい。また東にのびる土壘の裾部にもかつては腰巻石垣は存在したであろうが、現在では約1.5mにわたって所在する平坦な2~3個の大石の他は原位置を保つ石とは考えられない。現在土壘上や周辺に散在する石はあるいはこの部分の腰巻石垣の石であるかも知れない。この石積みの破壊による盛り土の流失のためか土壘そのものも西側土壘に比してやや低い。

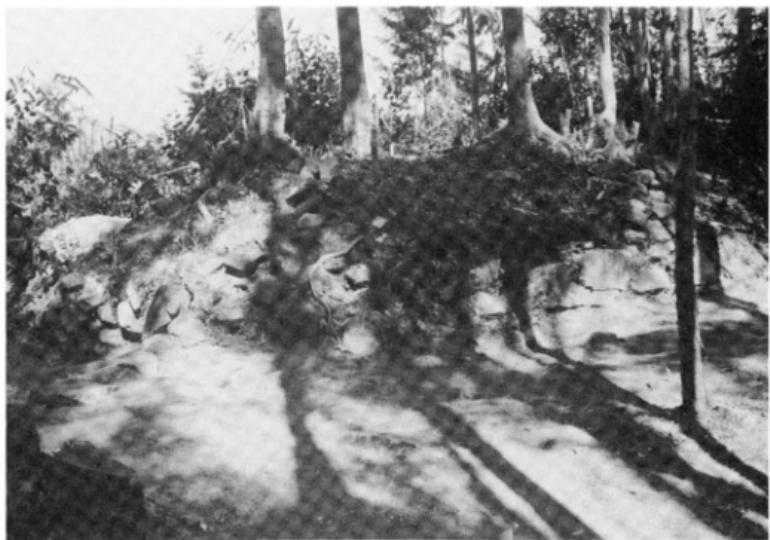
東側土壘追手門部腰巻石垣（西より）

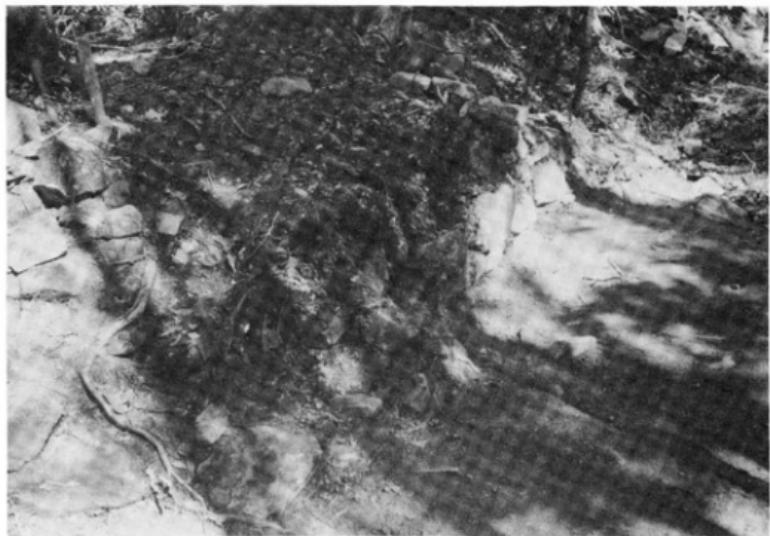
東側土壘腰巻石垣（西より）

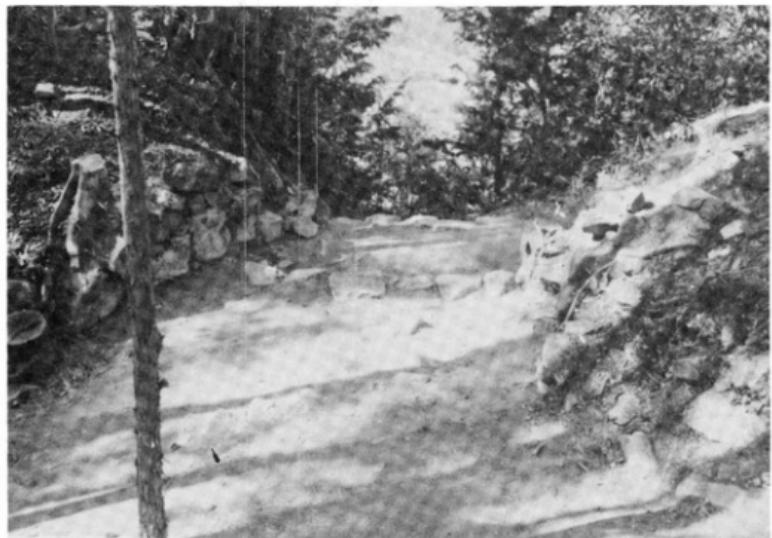
追手門部完掘状況（南より）

詰北部を形成する土壘を区切り、そこに追手門を形成する。門幅2m(1間)で詰部より約1.5mの平坦な面を北にのばし、そこに2段の石段を構える。そこからは急傾斜の石段で下方二段へ降りる。

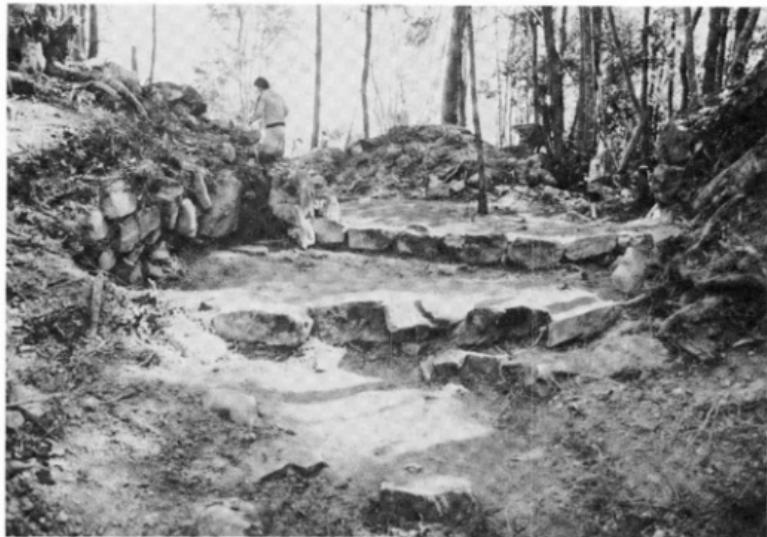
追手門部 石段（北より）

平坦部の2段の石段のうち、上段は幅1.8m(1間)の間に、上面と側面(北側にあたる部分)に平坦な面を露呈させた6個の石を配している。各石の上面積はまちまちであるが、直線に整えられた側面は、厚さ10cm内外の石に統一され次の段につないでいる。

この段からおよそ1.4mの間隔をおいて2段目の石列がある。上段との比高は10~15cmで現存する石は5個である。上段に比し長方形の石を使用しているが形態等は上段よりは劣っている。ただ上面と側面の平坦面は巧みにそれを利用し、側面高は10cm内外を測ることなどは上段と同様である。

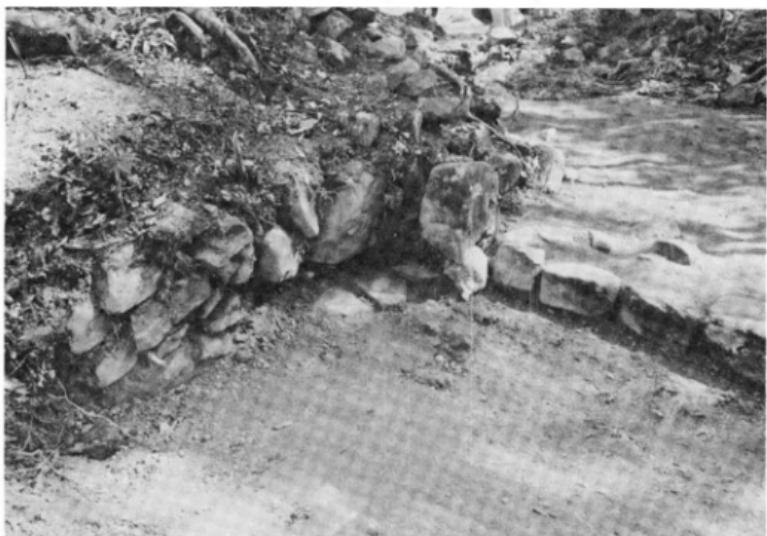
追手門部 門がまえ東土壇側（北より）

またこの石段石列と東側土壘との接点には、土壘側に約30cmの大石を2個配し、この2個でもって四角の2面をはさみおさえる形で立て、その下部には、門柱及びそれに付属する柱の礎石とも考えられる石を構えている。上面は平坦な石で15×20cm大の石を3個水平に並べている。特に3個のうち中央の石は形が整い、主柱の礎石で他の2個はその側柱の礎石として利用し、上壘側の2個の大石はこれらの柱を側面からおさえるためのものと考えることができるのでなかろうか。ただ反対側の西側土壘の接点部が石段石列が1個分損失しており東側土壘にみるような遺構が全くないところから門柱の存在を断定することはできない。ただ土壘側の腰巻石垣のなかに東側土壘の接点部において認められたと同様の大石が1個立てられた形で存在することは、西側にも東側同様の遺構の存在を考える可能性もあるようである。

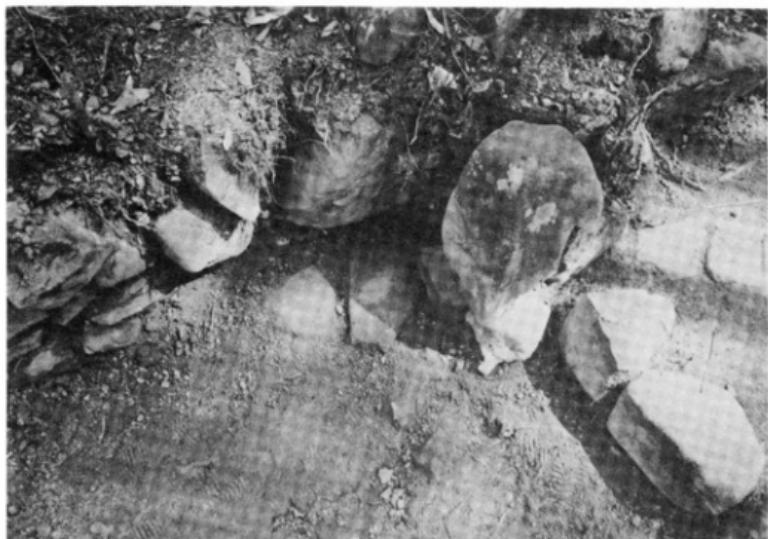
追手門部 門がまえ東土壘側（北より）

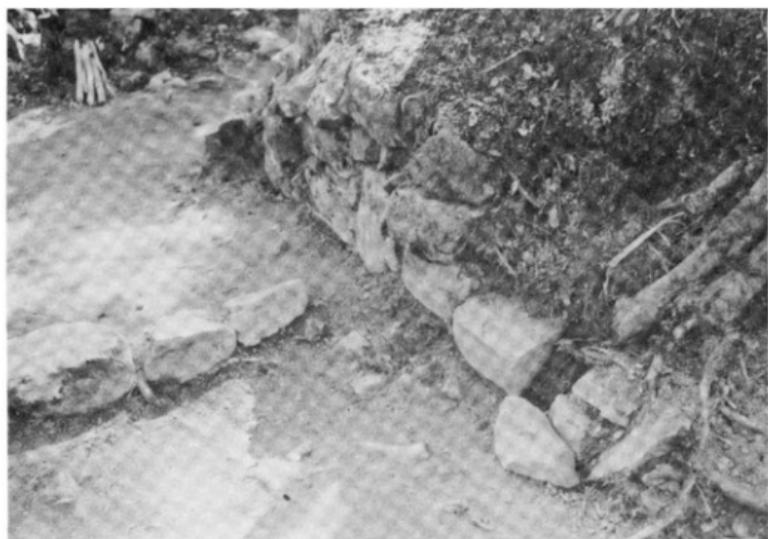
追手門部 門がまえ西土壘側（北より）

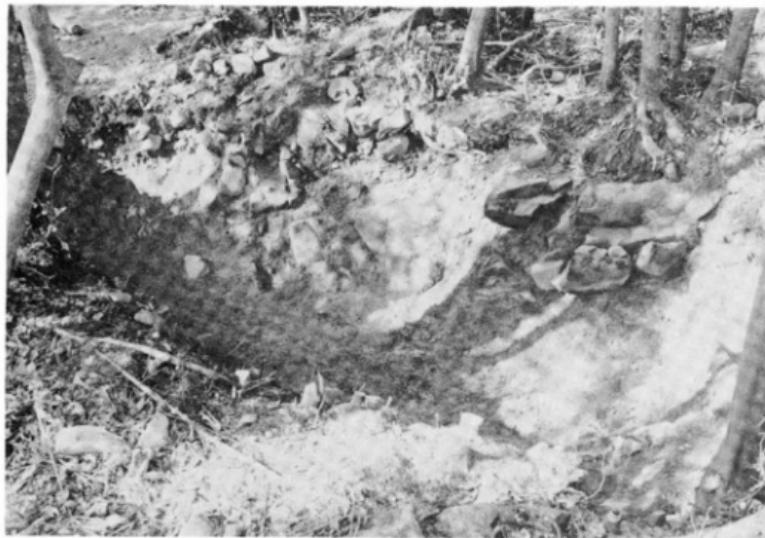
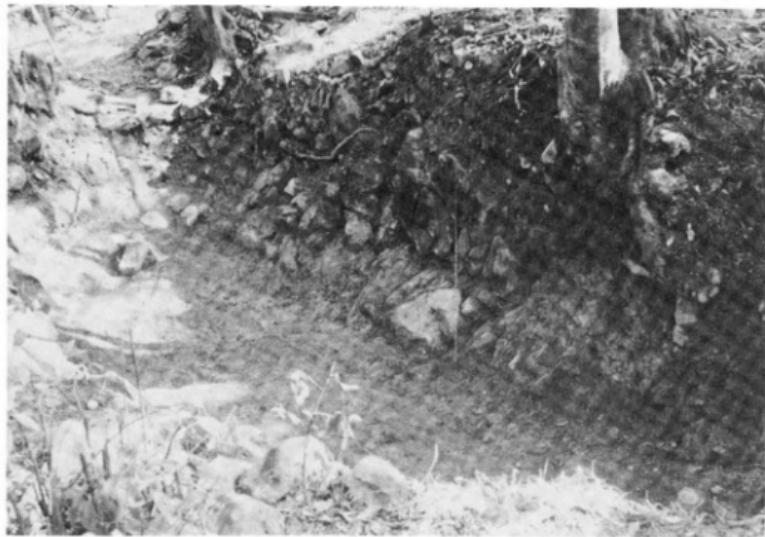
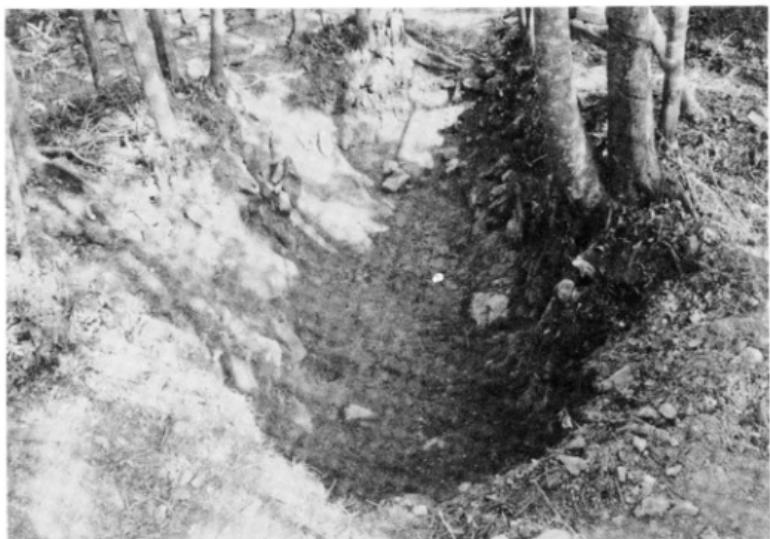
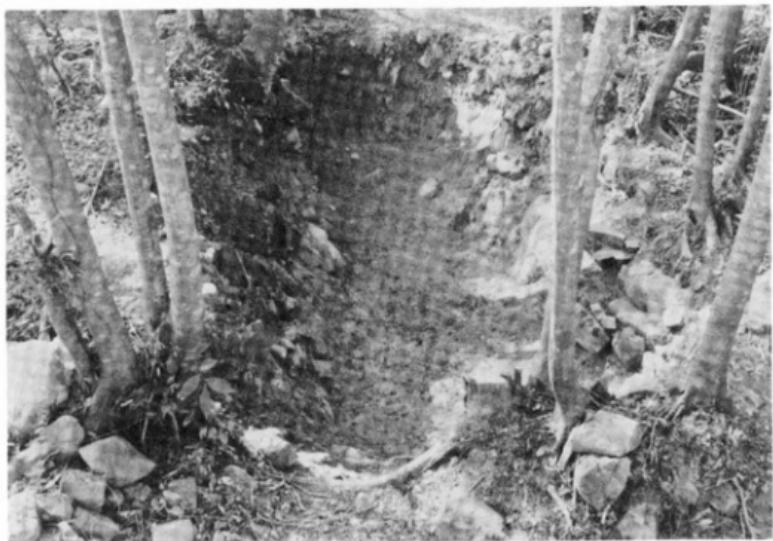
土壤状遺構完掘状態（北東より）

土壤状遺構完掘状態（南西より）

土壤状造構完掘状態（南より）

土壤状造構完掘状態（北より）

発掘された土壌は、上面では北部がやや広く、卵形を呈し、底部は長方形でおおむね平坦である。南北を長軸とし、上面で6m、底部で4m、短軸の東西は北部が2.8m、南部が1.5m、底部は南北ともに1m、深さは約1mの規模である。地表部から底部までは四方から平均した傾斜角で下り完全に岩盤にて囲まれている。発掘前や発掘途中においては、自然岩盤と石積みを併用した井戸かとも推定されたが、石は人工のものでなく流入があるいは投棄されたものであった。従って石組みや木枠など井戸跡に係わる施設は全く検出することができなかった。しかし岩盤は自然の露岩であり、透水性をもたず雨水を集水する溜井には好適の岩質である。ただ集水路等の確認はできず、井戸跡と断定するにはいまひとつ決め手に欠ける土壤である。

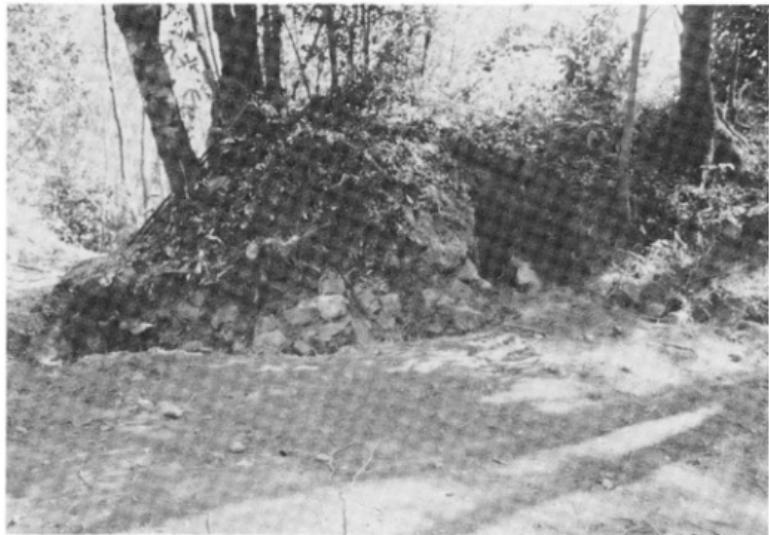
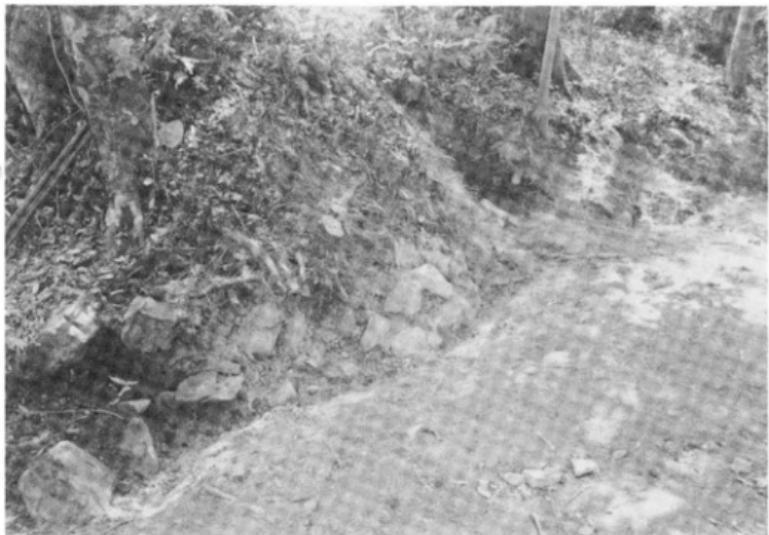
搦手部西側土壘（北より）

搦手部西土壘（北より）

対象とした土壙は詰部との比高約1.3~1.5mのカマボコ状で南は急傾斜となり、詰部へは約35度の傾斜である。土壙上には雑木が生え、その落葉と腐葉土におおわれ土盛の土をみるとできない。土壙詰部には腐葉土と土壙の流土により相当量の堆土があった。この腐葉土と流土を除去すると、拳大から人頭大の割石が黄褐色土と混ざって露呈した。この割石は風化した灰褐色の砂岩で、城跡の地山を形成する岩質である。これらの割石を積みあげて土壙の基盤を形成していると考えるよりむしろ黄褐色土と石を混合して練り上げたとものとみた方が妥当であろう。それも土壙の内部まで土と石の混合して強固な基盤を造成したのではなく、表面のみの手法であり、決して堅い強固な基盤とは考えられない。この手法で高さ40~50cm内外部分まで積みあげそれより上方はすべて黄褐色の盛り土である。この土は詰部分全域を構成する土質で詰部を削平してその上で土壙土壙を構築したものであろう。盛土部分についても比較的柔らかく盛り上げ、版塗状に堅めた部分など見当らない。

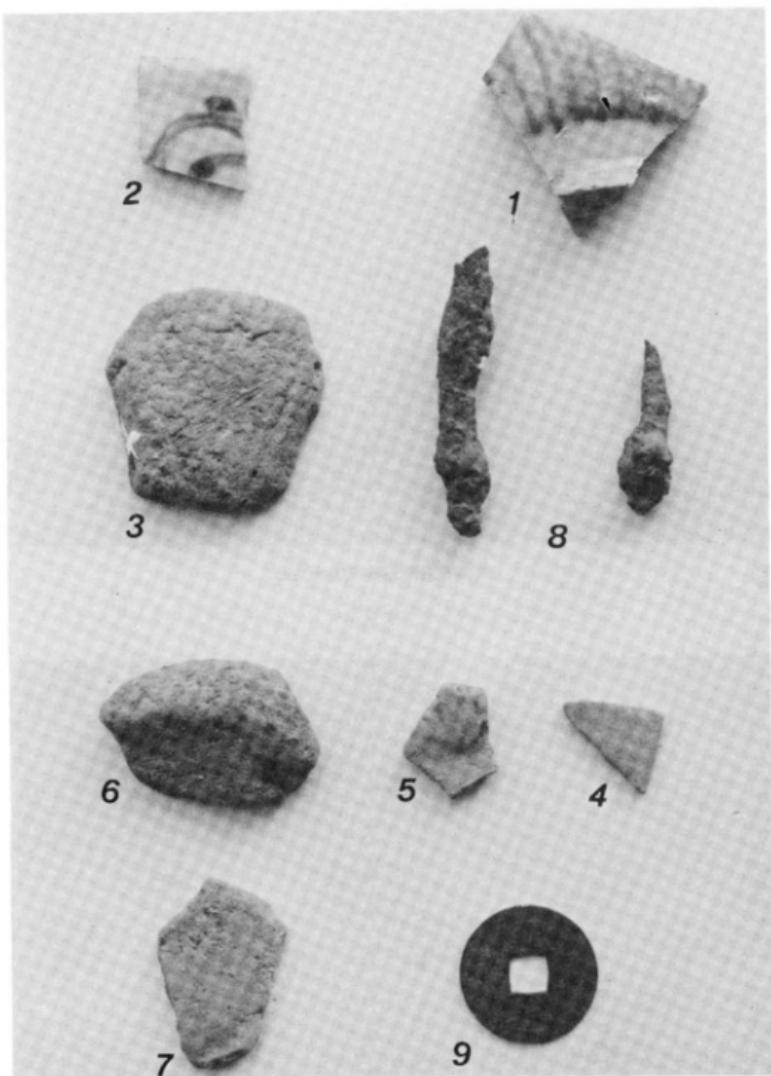
出土遺物

1. 染付蓮子碗 (SB-01出土) 2. 染付碗口縁部 (SB-03出土) 3. 土師質土器 (SB-01出土)  
4. 5. 6. 7. 土師質土器(土壤状遺構出土) 8. 鉄釘 (SB-01出土) 9. 寛永通宝

A、 $3 \times 3.5$ センチ大の小破片であるが、明の染付碗と一見して判明することの出来るものである。碗は下胴部から高台にかけての破片で、高台はごく一部が残るに過ぎない。下胴部に芭蕉葉文の下部がみられる。高台の一部が残っているが、それによって高台は低くて小さいものである事がわかる。高台内にも施釉されている事が、この破片で察知することができる。見込の部分にも文様があるようであるが、本碗ではその文様が明確でない。しかし県外のこの種碗の出土例からみて、見込には蓮花文が描かれているとみてよい。SB-01の礎石群を埋めていた土砂より発見されている。

B、SB-03からも $1.7 \times 2.0$ センチ大の染付碗が出土している。小碗の口縁部とみられ、外部口縁部に二本の界線、胴部に太い唐草文が描かれている。内面の口縁部にも二本の界線を持つ。この染付も年代的には1の染付と同様に考えてよかろう。

SB-01より出土した土師質土器片は杯の底部片であり、赤褐色の色調をなし、底部の糸切の痕跡が一部残っている。

釘と確認できるものが二本出土している。一本は現存の長さ5センチでSB-01より出土している。いま一本は現存長さ3センチで佐竹神社周辺から出土している。二本とも鍛造品で細長い四角錐形に打っている。SB-01より出土した釘は直角近くに折り曲げて作った頭部が折損していない。佐竹神社周辺から出土した釘は、小釘とみられる。3センチの長さの中で張り出した頭部も残ったものである。
