仙台市文化財調査報告書第133集

郡山遺跡 X

— 平成元年度発掘調査概報 —

仙 台 市 教 育 委 員 会

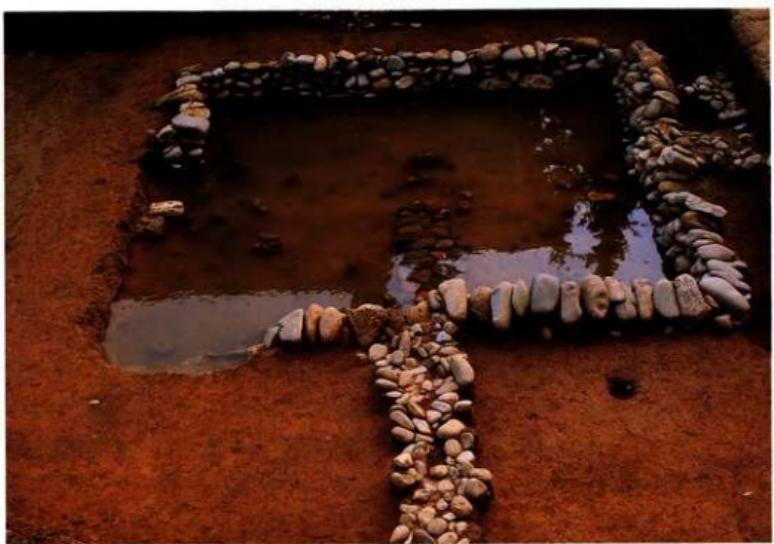
S X1235石組池全景（北より）

S X 1235石組池跡 東西4.6m、南北4.6mの石組池跡で、内法も東西3.7m、南北3.5mのほぼ正方形を呈し、側石上面から底面までの深さは50cm～60cmである。側壁は河原石を小口積み

に重ね、最下段にはやや大きな石を配してあり、池の東縁には側石の抜取溝が認められる。裏込めには粘土、黒褐色シルトを詰め、池底には褐色シルト、にぶい黄橙色粘土を敷き詰めてあり、その上に偏平な円礫を敷設している箇所が一部残存している。方向はN-1°-Eである。堆積土は灰黄褐色砂質シルト、にぶい黄褐色砂質シルトである。検出面から土師器环片・甕片・須恵器片・碗・平瓦片・陶器片が、堆積土中から須恵器蓋・壺・甕・陶器片が、底面上から須恵器皿が出土している。北縁でSD1249と、西縁でSD1236と接している。

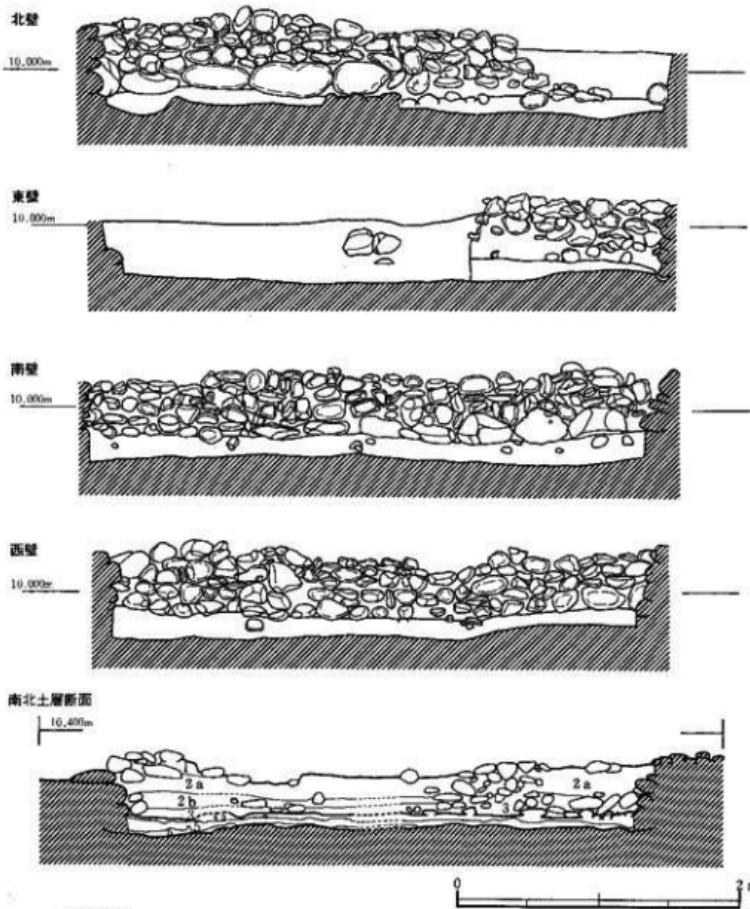
第10図 S X1235石組池立・断面図

層位	七色	上質	種名
1	10YR 水褐色	シルト	10YR 水褐色のシルトを小ブロック状に含み、酸化鉄を含む。
2a	10YR 灰灰黃褐色	砂質シルト	10YR 灰灰褐色シルトを粒状に少並含み、酸化鉄を含む。
2b	10YR 灰灰黃褐色	砂質シルト	多量の酸化物を含む。
3	10YR % ない黄褐色	砂質シルト	酸化鉄を含む。
4a	10YR % 鋼色	シルト	10YR 鋼色シルトを小ブロック状に含み、酸化鉄・マンガン鉱を含む。
5	10YR % ない黃褐色	粘土	10YR 黄褐色シルトをプロック状に含み、酸化鉄・マンガン鉱を含む。
6	10YR 灰灰黃褐色	粘土質シルト	全体に多量の酸化鉄とマンガン鉱を含む。

池の側石上端とS X24石敷との高低差は20cm前後で、池側石の方が現状では低い。石敷上面は当時の地表面に近い標高値を示していると考えれば、池側石は耕作擾乱により上層石組が現況高低差20cm分程は壊されてしまったものとみられ、本来の深さは70~80cm程になろう。また池底面の石敷も現況では一部に観察されるのみであるが、本来はほぼ底面全域に施設していたものとみられ、池底には粘土を10~15cm程の厚さで敷いてある他、裏込めにも粘土を詰めている。また、取水・排水用に使われたとみられる石組溝が北側と西側の中央に接続していることや堆積土最下層には酸化鉄を含む層がみられることから、水を蓄えた施設であるとは明らかであろう。ただ當時水をたたえていたものか、一時的な使用に供されたものかは明らかではない。池底の石敷の状況から、最終的には底きらい等を行ない池底の石を掘りあげた後それらの礫を投棄して一時期に埋め戻したものとみられる。

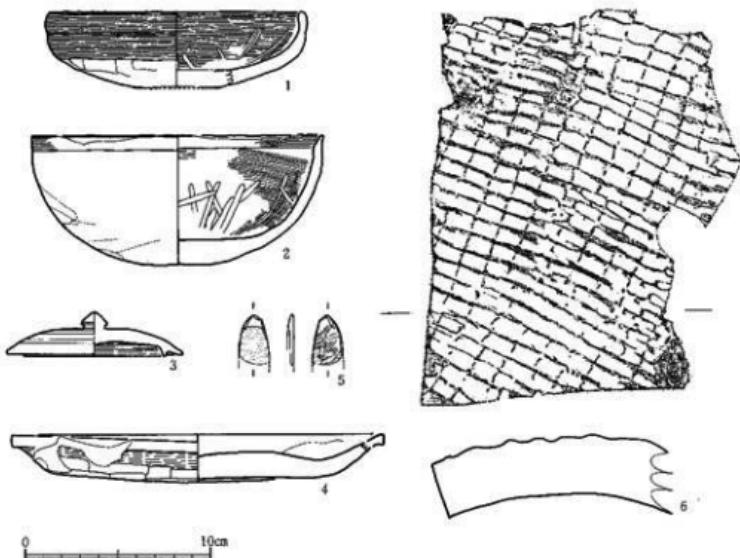
第11図 第83次調査区出土遺物実測図

番号	登録番号	種別	基形	出土遺物	層位	外観			内面	裏面	寸法(cm)	状況
						口縁	底	側面				
11-1	C-648	上飾器	坪	SK1247	土	ナデ	ヘラケズリ	ナデ(ナギヘラケズ)	6.6	6.6	62-2	
11-2	C-646	土飾器	坪	SD364	検出面	ナデ	ヘラケズリ	ナデ(ナギヘラケズ)	6.9	7.8	3.4	62-1
11-3	E-305	溝窓器	裏	SX1254	北4区 検出面	横	凹起	つまみ筋 ロクロナデ	ロクロナデ	2.35	9.1	62-3
11-4	E-309	溝窓器	裏	SX1235	底面	ロクロナデ	ナシ(ヘラ ケズリ)	不明	不明	2.6	20.0	62-4 62-5
番号 登録番号 種別 基形 出土遺物 層位 規格 (cm) 重量(g) 材質 特徴												
11-5	K-22	心型模造品	削形	SD1246	検出面	2.65~ 1.65~	3.0	1.50	粘土質	全面に擦痕有り		62-6
番号 登録番号 種別 基形 出土遺物 層位 規格 (cm) 重量(g) 材質 特徴												
11-6	G-82	丸	半瓦	SX1244	検出面	ナシ(印字調整)	表面無、底骨張り					62-5

S D 364溝跡 検出面から土師器C-646环(第11図2)、堆積土中から土師器环片が出土して

S D 1246溝跡 堆積土中から土師器片、須恵器甕片、検出面から石製模造品K-22（第11図5）がそれぞれ出土している。石製模造品K-22は劍形で全面に擦痕がある。

S K 1228土坑 堆積土中から土師器环片、須恵器E-304环が出土している。須恵器E-304环は高台付环で底部にヘラによる線刻が施されている。

S K 1247土坑 堆積土中から内面ナデ後ヘラミガキ調整の土師器C-648环（第11図1）・甕片が出土している。

S X 1235石組池跡 検出面から土師器环片・甕片、須恵器甕片・有窓の円面硯E-310、平行叩き調整の平瓦片、陶器片が、堆積土中から土師器C-650甕・甕片、須恵器E-308蓋・壺、陶器片が、底面から須恵器E-309皿（第11図4）が出土している。また側石抜取溝から土師器片、須恵器片、陶器片が出土している。

S X 1244石敷遺構 検出面から土師器C-647环（関東系）、格子叩き調整の平瓦G-62（第11図6）が、下層から土師器甕片が出土している。

S X 1252不明遺構 検出面から土師器片、須恵器E-305蓋（第11図3）、平瓶片・E-306円面硯が出土している。

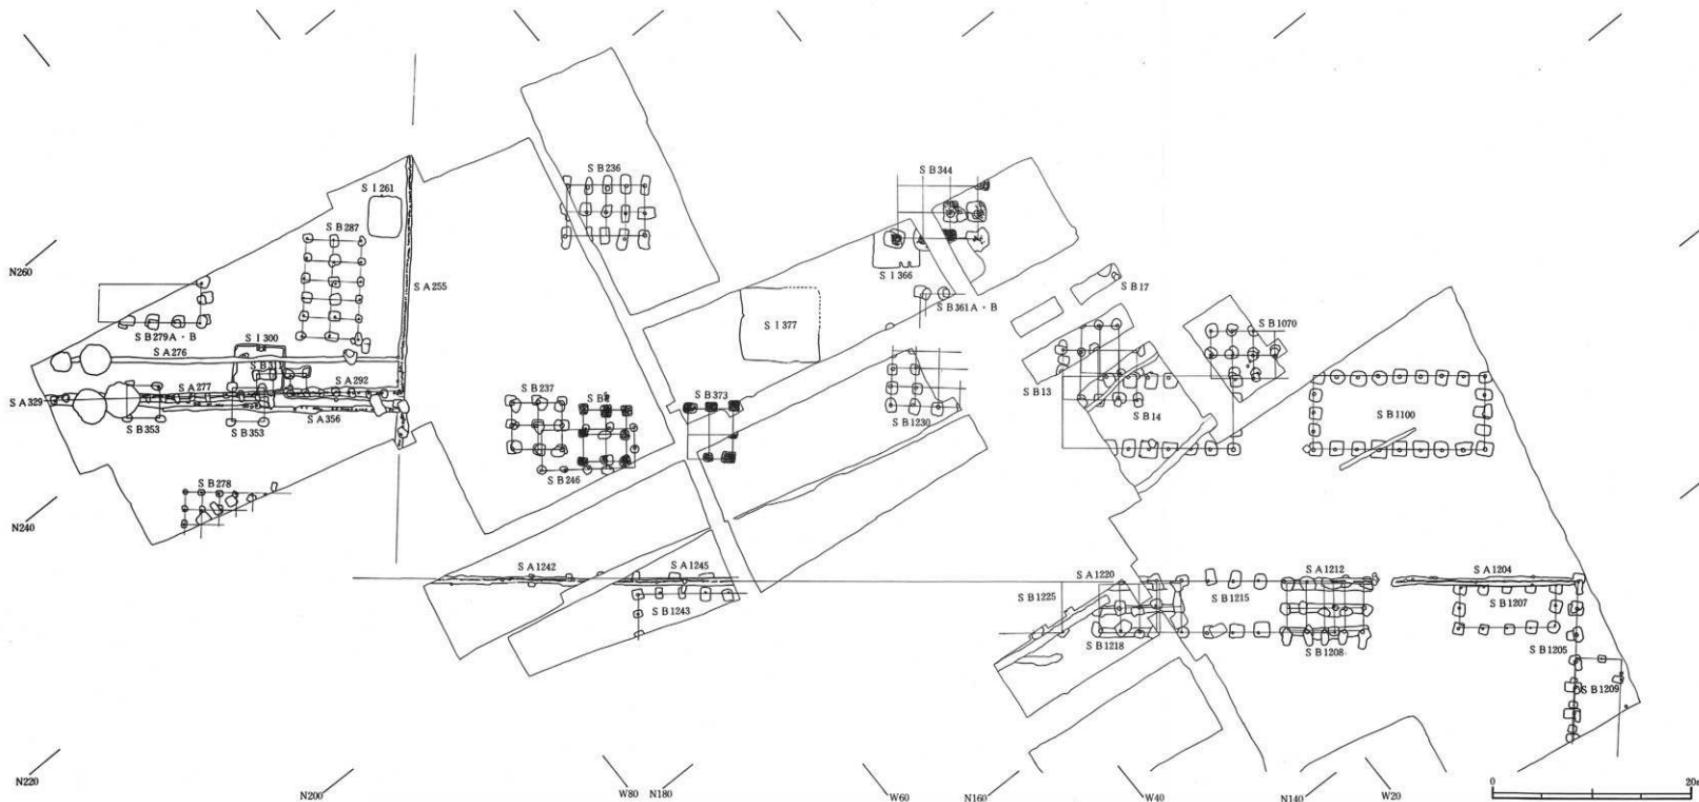
第12図 I期宮衙遺構全体図

SA 1242板塀跡は、前年度、本調査区の東南地区で行った第77次調査区において検出したSA 1204・1212・1220板塀跡の延長線上にあり、SA 1204東端からの距離は114.5mを計る。この板塀跡はさらに西側に続いており、官衙内部を区画する施設としてはこれまで発見された中でも最長である。114.5mの全域を検出していないことから詳細は明らかではないが、本調査区の中で、北3区と北4区の間で一端途切れる部分がある。途切れの間隔は不明であるが、出入り口が付けられたものと考えられる。この様な通り口は昨年度の第77次調査区の中でも1ヶ所

見られた（註4）。また、第77次調査区の中ではこの板塀が建物の北柱列に直接取り付いていることから、塀で区画され、あるいは囲まれる一画は、この塀の南側を内側とするものと考えられる。しかし、南側に位置する本調査南区での遺構の状況は、当該期に限ってみれば、全容が明らかにならない掘立柱が散見される他は極めて希薄で、空閑地となっていた可能性が高い。また、この板塀は同位置で一本柱列を切って造られており、板塀に密接するS B 1243も土坑との重複を介在して板塀より古いことが明らかであることから、板塀は本段階の中でも最も新しい時期のものと見られる。このことは一連の板塀が第77次調査での所見で第3段階B・C期としたことと矛盾ない（註5）。しかし、板塀に先行するS A 1245とした一本柱列は第77次調査区内では確認されておらず、また、S B 1243とも密接していることから同時に建っていた可能性は少ない。S A 1245とS B 1243の両者がS A 1242板塀より古い時期に属することは明らかであるが、両者の先後関係は不明である。しかし、S A 1242と1245を一連の遮蔽施設とし、時間的連続性を考えれば、S B 1243は第77次調査におけるS B 1207・1208・1218等の建物群と同様、本段階の中でも古い時期に位置づけられよう。

S B 373建物跡は第24次調査（註6）で北側が発見され、本調査では南東部分が明らかになったことから2間×2間の建物跡と考えられ、この西側に並ぶS B 245と柱穴の状況が同一であることから、同様規模・構造の縦柱建物と見られよう。柱穴内に多量の円礫が詰め込まれている状況は、第24次調査時の所見と同様、柱の不等沈下を防ぐためのものと考えられる。

S B 1230建物跡は北2区の東端に建物の一部がかかり、他の遺構との重複もないことから、変遷のどの時期に該当するものか明らかでないが、縦柱構造を持っていることから、倉庫建物と考えられ、前述した板塀の北側に広がる倉庫群に包括されるものとみておきたい。また、このS B 1230は南北3間もしくはそれ以上とみられるが、北側の第24次D区の調査により4間以上にはならないことも明らかである。第24次調査におけるS B 365（註7）の東柱穴の位置がS B 1230西柱列上の4間目柱穴位置にあたっている。S B 365は第24次D区の調査区南壁際にかかった建物跡で柱穴を2つ東西方向に検出したのみで、詳細の明らかでない遺構であった。今次調査の北2区はこのS B 365の南側に位置しているが、関連する柱穴等の遺構は発見されないことから、S B 365を建物跡とする証拠が得られなかった。これらのことから、S B 364東柱穴はS B 1230が南北4間となれば北西隅柱穴とみることもできるが、ここでは結論を出しえなかつた。

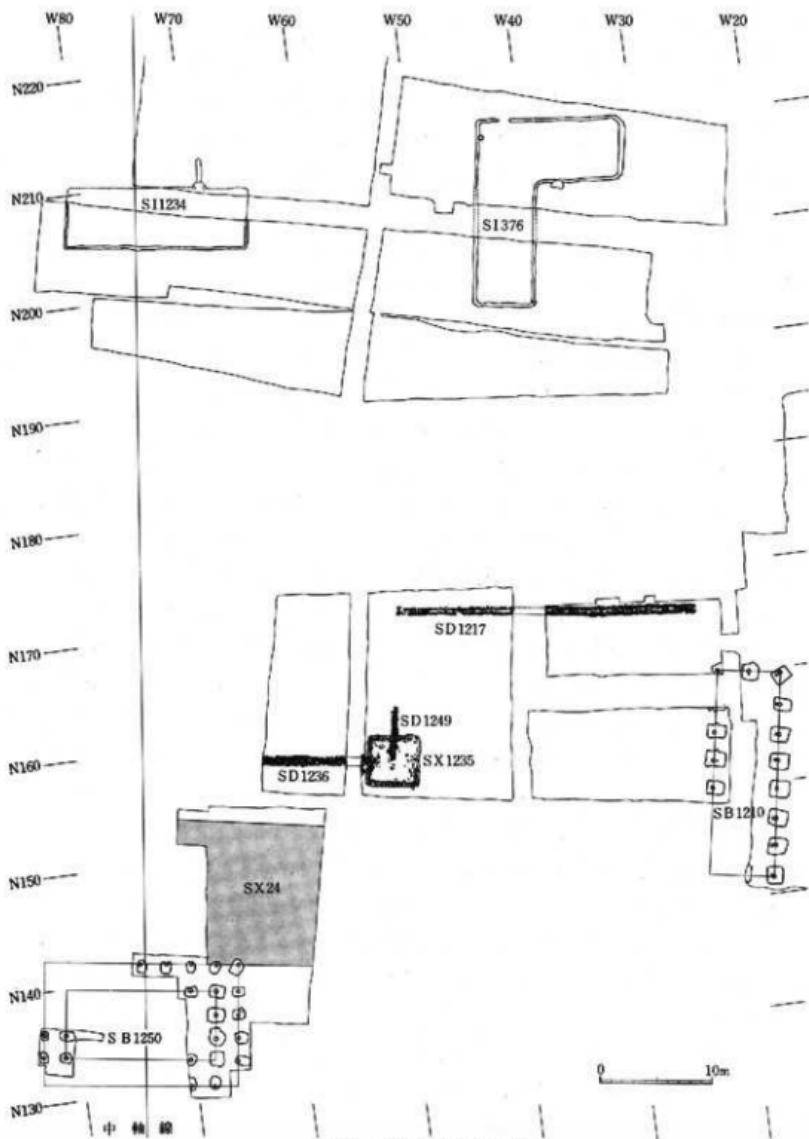
第13図 II期官衙遺構全体図

S I 376 穴穴建物跡は第24次調査D区において周溝のみ発見され、性格不明であったことから、S X 376とされた遺構の南側部分において、同様の連続する周溝および一部で残存する貼床施設が認められたことから全容が明らかになった。それによれば北西で屈曲する曲屋根を呈しており、第24次調査時に北辺北西隅寄りにカマドと考えられる痕跡が認められ、今次調査では貼床が観察されたことから基本的には通常の穴穴住居と下部構造は同様とみられるが、主柱穴が認められず、上部構造は不明である。床面積は約 115m²で、同時期の穴穴住居と比較すると極めて広い。穴穴建物についてはこれまで第35次・第55次調査の中で報告（註8）してきたが、S I 376の様な曲屋根プランの全容が明らかになった類例はない（註9）。

S B 1250建物跡はⅡ期官衙推定政庁域の北側に位置し、外郭南門の中心を通るⅡ期官衙中軸線は、本建物の中心より40cm程西にずれ、柱列角度も1°程の差異が認められるが、官衙域内全体の中みれば、ほぼ中軸線上にのる建物とみられよう。外郭南門中心からS B 1250西端柱列までは180.44m、推定政庁南限からは92~95mの距離である。この様な位置にあり、四面に廊を持つ構造から、官衙中枢の中心殿舎の1つと考えられる。

S X 24石敷遺構は政庁正殿と考えたS B 1250建物の北側に隣接しており、第3次調査による検出範囲と併せれば南北13m、東西11m以上に広がるものとみられる。石敷南縁は上部削平・攪乱が著しいが、S B 1250北東隅柱穴の位置では石敷が柱穴埋土の上を覆っていないことから、作業手順としては石敷施設の後、建物が建てられたことになるが、重複部分が極めて狭い範囲であることから検討を要する。しかし、いづれにしろ石敷がS B 1250の建物部分にまで及んでいないことや北縁線がほぼ東西方向を示していることから、S B 1250建物と同時期に機能していたⅡ期官衙段階の遺構とみておきたい。この石敷の年代については、第3次調査により、下層から陶器片・永楽通宝などが出土したことから、古代まで遡らないものと考えていたが、石敷直上まで耕作土・表土が覆い、一部石敷下層の深くまで攪乱が及んでいる部分が多いことから、中・近世以降の遺物が攪乱土の中に混入したものと考えられる。石敷の範囲は今回検出部分の東西にさらに拡っているが、南面（S B 1250の東側）は攪乱が著しく確認できなかった。また、北縁も整然としたラインをなしていないが、石敷がさらに北には拡らないものとみられる。

S X 1235石組池は政庁正殿および石敷遺構の北東方に位置し、他遺構との重複がないことから遺構変遷上の所属段階は明らかでない。床面から出土したE-309須恵器皿は厚手で中形の皿で、口縁部は平縁で外反し、口径に比し器高は低い。陶邑古窯跡群の資料によれば、皿類は第Ⅲ型式から第Ⅳ型式にみられるが、口縁部が短く外反して立ちあがる特徴を持つ皿は第Ⅳ型式の段階に入って本格的に生産が開始されるとされている（註14）。第Ⅳ型式の開始期は平城宮の整備が始まった時期としていることから8世紀代とみられる。下限は定かでないが、8世紀初頭頃を上限とするものとみておきたい。この須恵器皿を8世紀代のものとすれば、池の主軸方向がⅡ期官衙の中軸方向とほぼ一致したことからも、Ⅱ期官衙内の池と考えられS B 1250政庁正殿、S X 24石敷と同時に機能していた可能性が高い。
