史跡陸奥国分寺跡

昭和55年度環境整備予備調査概報

東門跡

仙台市教育委員会

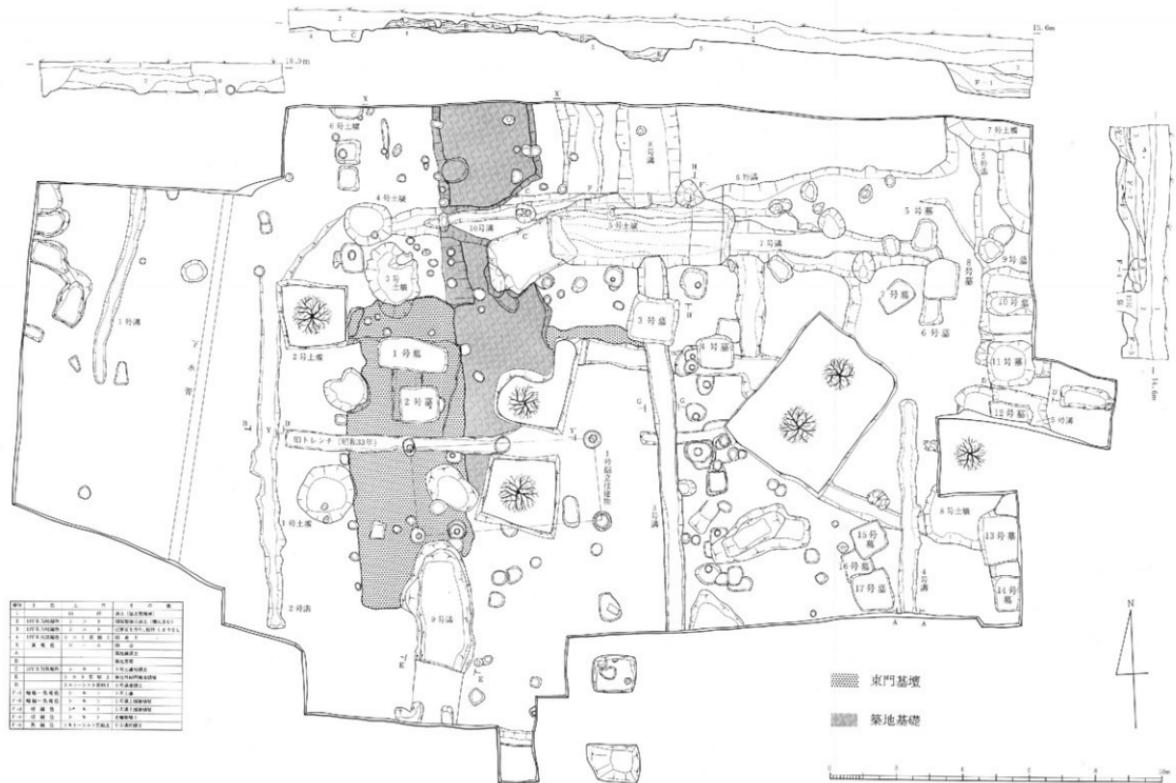
第3図 陸奥国分寺跡東門地区遺構配図図

基壇は全体が一様に積まれたのではなく、第3図及び第4図に示したように、築地の基礎を版築して南北方向に通した後、さらにその両側に東門の基壇に必要な範囲だけ付け足しの積土をする方法をとっている。この積土に際しては、築地基礎と旧表土を浅く掘り込んでから積上を行なっている。第6図のピット1～5は、基壇西辺の外側に接し、90～120cm間隔（2と3の間にも本来はあったと考えられる）で検出されたが、これは基壇の土を積む際の土留めの板材をおさえた杭列の痕跡と考えられる。積土の幅は東西とも均等ではなく（西 3.5m、東 2.9m）西側の幅が広い。これは、後述するように、築地基礎と本体の中心線が一致しておらず、築地本体の中心線が西側にずれることによる。このため、築地本体の中心線からでは、東門基壇の東辺と西辺とは、それぞれ、4.59m と 4.56m とほぼ等しくなる。基壇の積土は厚い所では50cm程残っている。

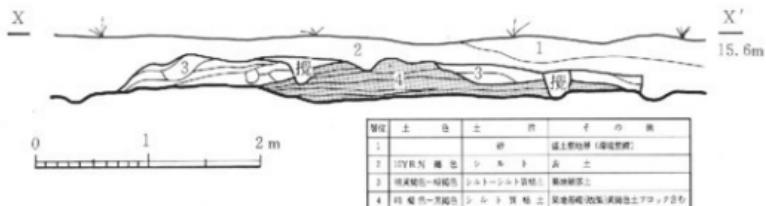
第5図 築地基礎断面図

た。基礎の東西両側には1m余りに渡って築地崩落土が堆積していた。先述したように築地の基礎は、東門基壇部で跡切れることなく南北に通っている。保存の良い所では、幅324cm、版築土層は厚い所では36cmを計る。積方は、旧表土を薄い舟底状に20cm前後掘り込んでから黄褐色と黒褐色の薄層をもって版築している。東門基壇の大まかな積土とは対照的である。

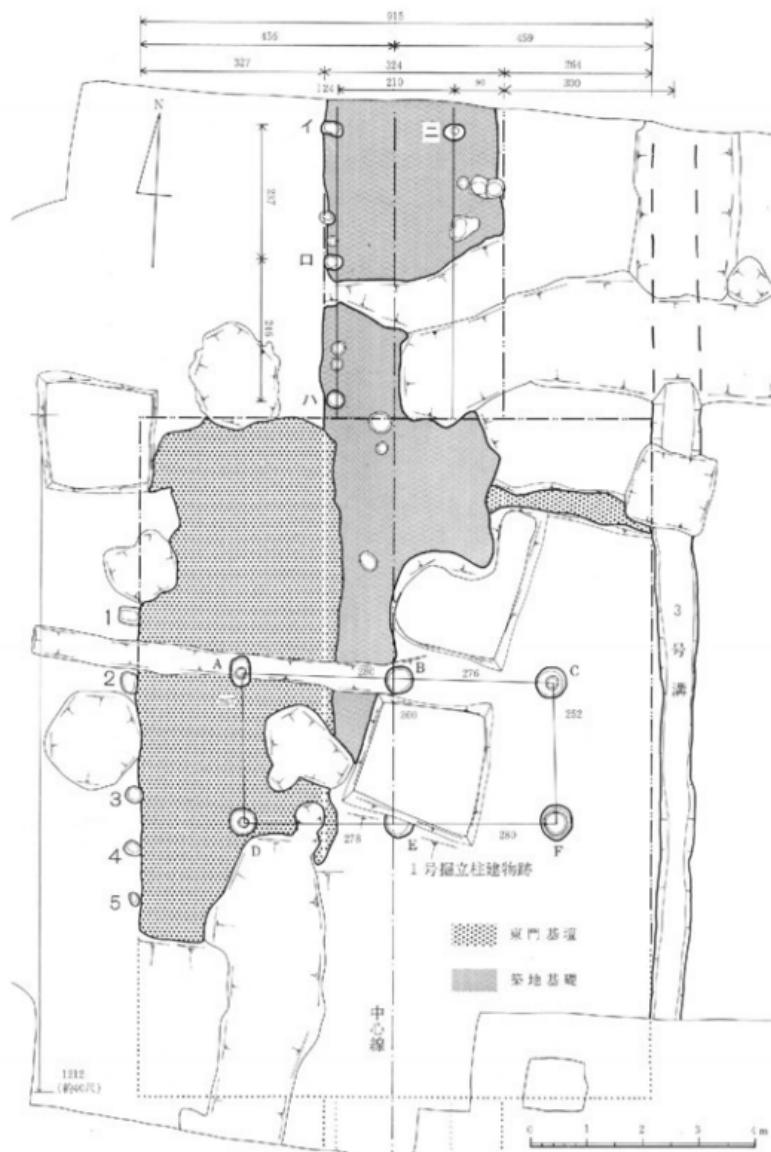
第6図 東門・築地実測図・復元図

築地基礎上面からは、数個のピットが検出されたが、このなかで、イーニは、築地本体の寄柱と考えられる。寄柱の間隔はイーロ、ローハではそれぞれ237cm(約8尺)、246cm(約8尺)あり、また築地幅を示すイーニは210cm(約7尺)ある。築地本体東辺に当るピット二つから築地基礎の東辺までは90cmあり、この間が「犬走り」となる。築地本体の外側に犬走りを設けたため、築地の基礎と本体の中心線は一致せず、築地本体の中心線は西に寄る。そしてこの築地本体の中心線は、南大門、金堂、講堂の中心を通る伽藍中軸線から121m(約400尺)のところにある。(第6図参照)

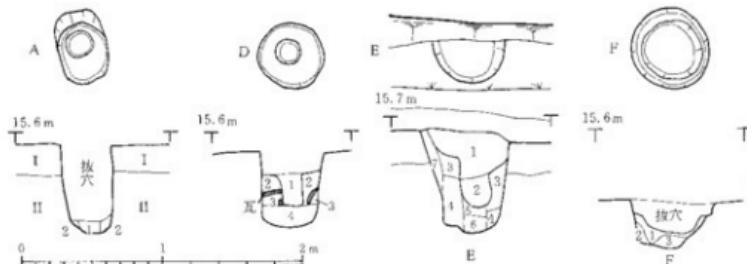
第7図 1号掘立柱建物跡柱穴実測図

1号掘立柱建物跡は、東門基壇を切る。梁行2間、桁行1間の東西棟である。梁行の柱間寸法は南側では287～280cm、総長558mである。北側は280～276cm、総長556cmである。桁行の柱間寸法は西側で267cm、東側は252cmを計る。柱穴掘り方は直径50cm前後の円形で、深さは40～70cmある。柱穴には抜き取り穴が検出されたが、底面に残っている柱痕跡の直径は15cm程度である。抜き取り穴からは瓦、ロクロ調整痕のある土師器が出土していることから、平安時代の建物跡と考えられる。

この建物の東辺および西辺は、東門基壇の東西両辺よりほぼ同様に 170~180cm (約 6 尺) 内側に位置し、南北中央列は築地の中心線とほぼ一致する。建物の西辺以外は、東門基壇の各辺の方向と若干のずれがあるが、全体的な方向性にかなり類似性を感じられる。

この建物の性格については、小規模過ぎるために居住または倉庫に關係するとは考えられず、また東門基壇をかなり意識してその中央付近に構築していることから、基壇上に礎石を用いて建てられた八脚門が廃された後、それに代り簡略化して建てられた四脚門と考えることもできる。しかし、桁行が 267~252cm と狭く、また逆に桁行に比して梁行が 276~280cm と広いことから、四脚門跡と断定するには十分なデータと言えない。

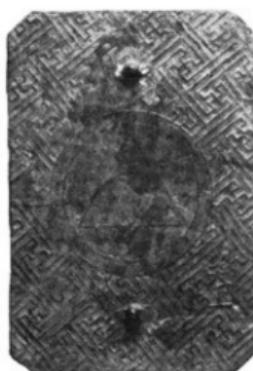
8 号墓壙出土近世鏡

その他の出土遺物としては、8号墓からの出土品の、和鉢、粘板岩製硯、キセル2点、鏡1点、寛永通宝3点を図示した。第13図21のキセルの羅字は鉄に漆を塗布したもので、22の羅字は竹製である。火皿、雁首、吸口はいずれも青銅である。鏡は縦8.5cm、横6cmの長方形で角が落されている。背面は中央に幅の広い微隆帯で区画し、その中に三鱗の家紋を置き、区画外は記と斜めの直線を組み合わせて文様を構成している。鏡は上と下にあり、長辺に直交して孔があけられている。右下には「天下一」の銘がある。寛永通宝には、背面が無文で大型(3)と小型(4)のものと、背面に「文」字が鋲出されている(2)ものとの三種がある。

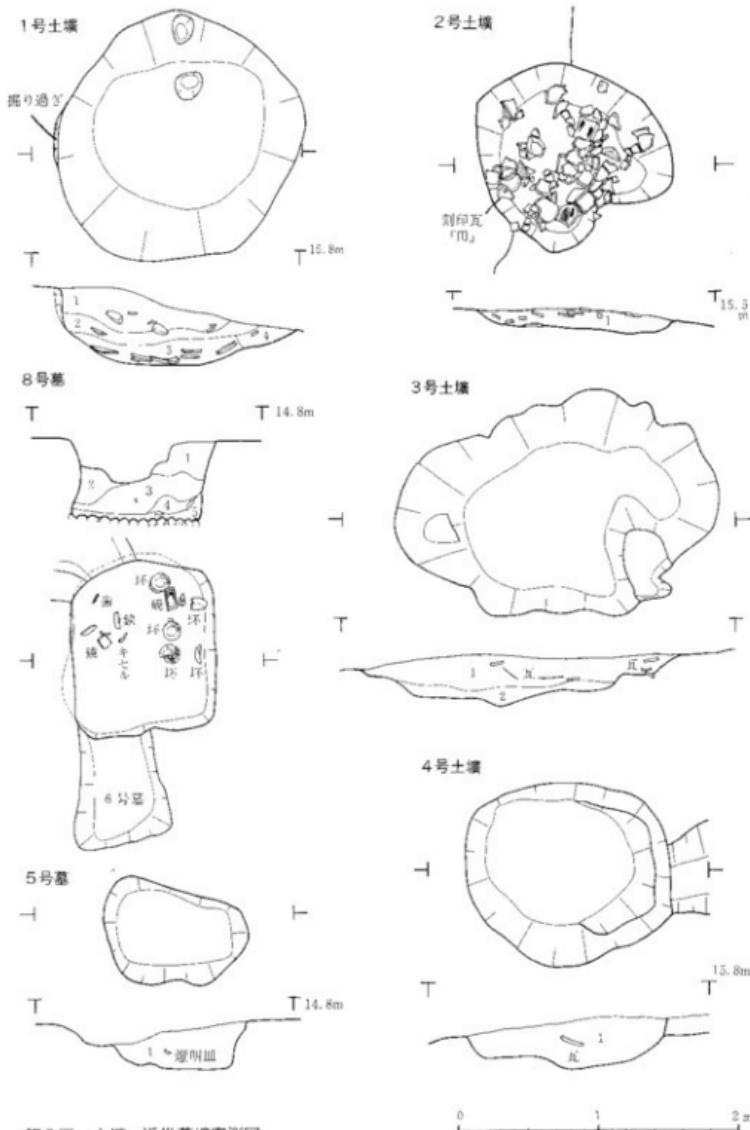
第9図 土塙・近世墓塙実測図

調査区は、公有化以前には墓地となっており、学頭の墓等があったので、今回の調査でも、17基の墓壙が発見された。多くは 1~1.5m 方形の平面形で、2 号は 180cm 掘っても底面に至らなかった。以後明らかに墓とわかるものについては上面を一部下げただけであるが、不整形で浅い 5~9 号については完掘した。

墓壙のうち 8 号墓壙は、長辺 1.2m、短辺 1.0m の長方形の平面形を呈し、深さは 55cm を計る。埋土最下層中より、环 6 点、寛永通宝 6 点、和銅 1 点、キセル 2 点、石硯 1 点、「天下一」銘のある長方形の鏡 1 点が歯の残片とともに出土した。（第 13~14 図）また 6 号墓壙からも寛永通宝 6 点が出土している。

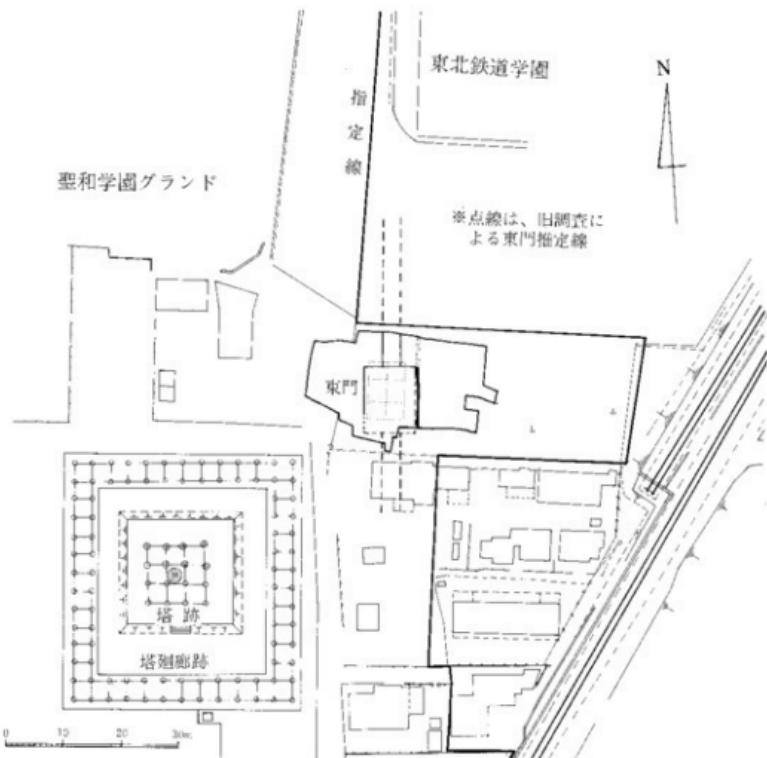
第10図 昭和33年・55年両調査複合図

また三ヶ所で発見された礎群を根石と考えることによって復元した八脚門も、第10図に示すように、実際の東門基壇より全体として北方向と西方向にずれている。このことから根石と考えた礎群は東門とは関係ないものであったと考えられる。

- ⑦ 昭和33年度の調査と本調査の成果を対比すると、前者は東門基壇について「積上層は南北約65尺、東西30尺の広範囲に亘ってみられる。」と報告している。（註2）東西30尺という数値は本調査成果の倍以上である。これは前調査が時間的に制約された短期調査であったた

め、東門と築地、築地とその崩落土を区別する前に調査を終え、東門と築地の残存部を含せて計測したことによるものであろう。

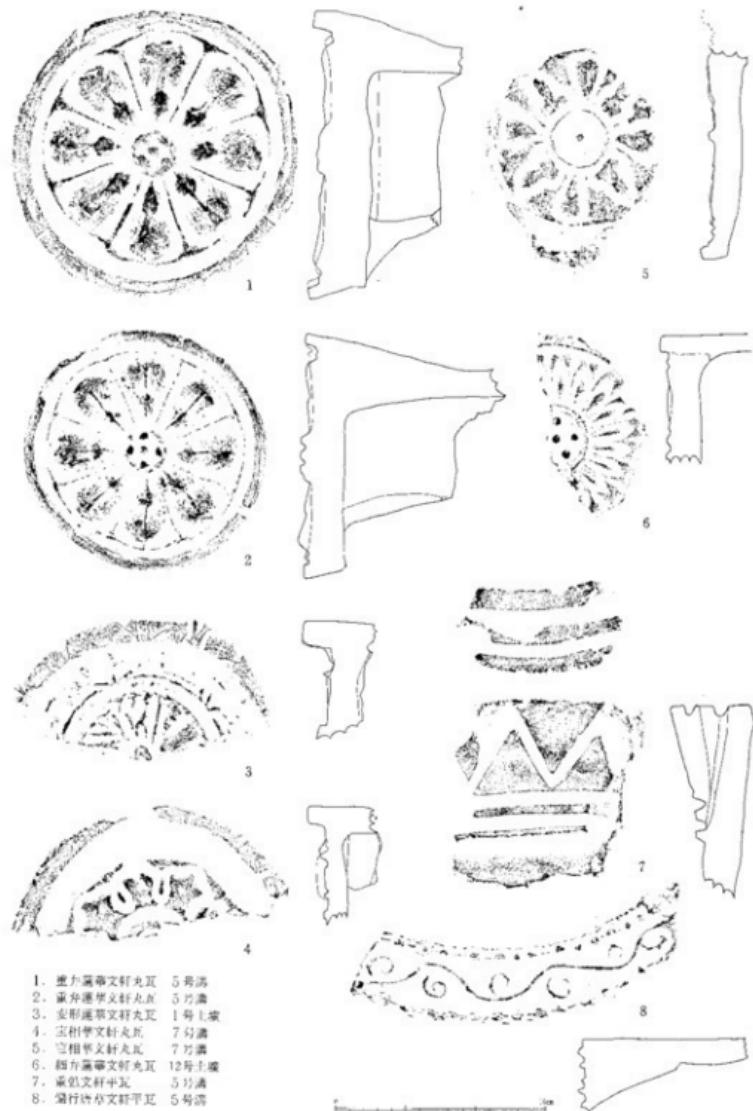
第11図 出土遺物実測・拓影－1

第11図1、2、8に図示した瓦が、陸奥国分寺の創建時の組み合わせであり、第11図4、5、6、第12図2、3、4は平安期のものである。第11図3の変形蓮華文軒丸瓦は塔と塔廻廊以外からの出土はこれが初めてである。

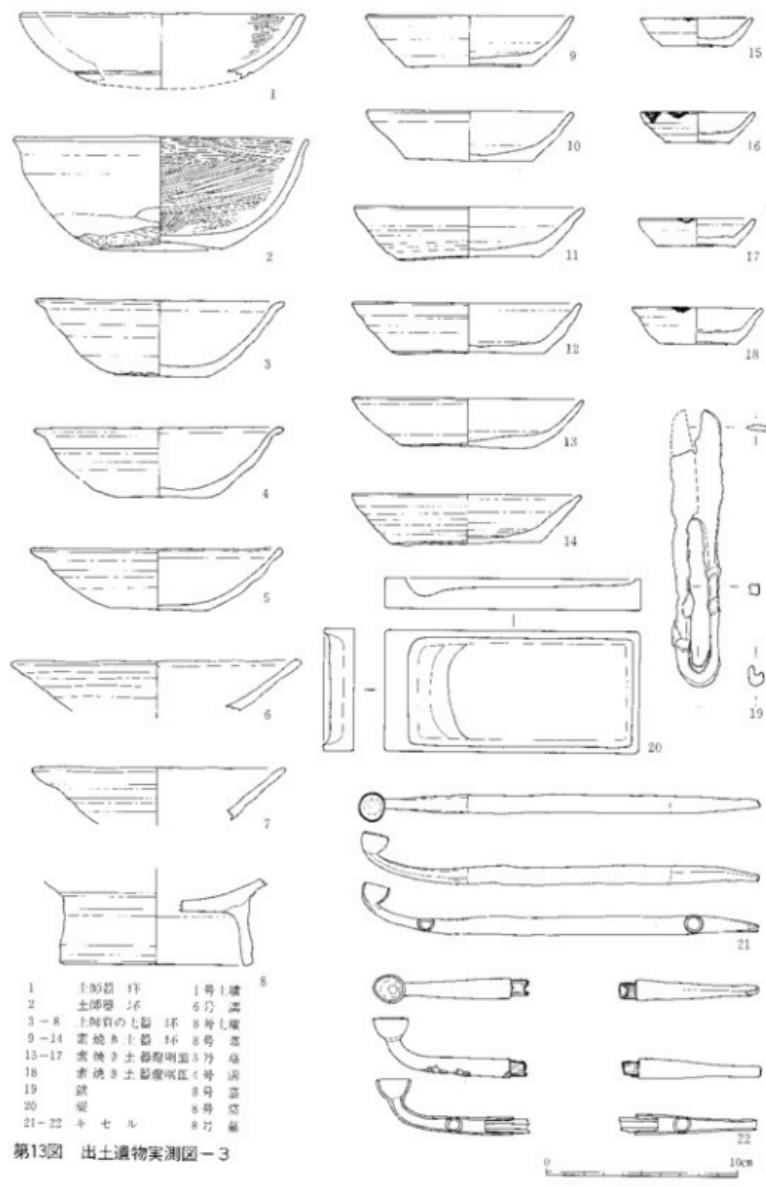
第13図 出土遺物実測図-3

〈土師器〉 土師器は出土数が少なく同化できたのは2点だけである。第13図1はロクロを用いず、丸底の底部と体部との間に沈線が巡り、ヘラミガキされた内面には黒色処理してある。小破片で1号土壙より出土した。2は底部に回転糸切り痕を有し体部下端はヘラケズリされる。ヘラミガキされた内面に黒色処理してある。7号溝より出土した。

〈土師質の土器〉 第13図3～8は8号土壙より一括出土した环頬である。3～5の底部には

回転糸切り痕を有す。体部はいずれも内外面ともロクロ調整される。色調は黄褐色から黒褐色で均一ではない。内黒処理をした痕跡はないが、焼成の状態は土師器と類似する。ロクロ土師器の一般的属性である内面黒色処理と、内面のヘラミガキ調整とを具備していない点で土師器とは区別される土器である。

〈素焼き土器〉 素焼き土器には环と燈明皿があり、全て近世の墓壙と溝から出土したものである。环は口径11cm以下のもの2点と11cm以上の4点の二種があるが、器高は2.6~2.7cmで全て左回転の糸切痕を有し、体部の内外面はロクロ調整される。底径に比して器高は低く、口径が小さい。第13図9~14。

燈明皿は环を小形したような器形で、燈芯が置かれた部分に黒斑が認められる。底部は全て右回転の糸切痕を有す。第13図15~18。

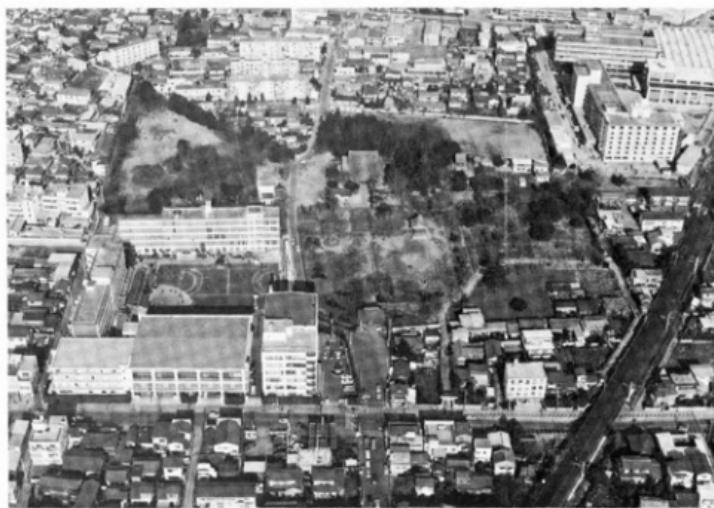
調査区全景－西側
(北より)

本調査区内の状況は、整地層は検出されず、また旧表土層も東門基壇や築地基底部が遺存していたトレーニング中央部分で検出されただけで、その東側と西側には検出されなかった。またローム層もトレーニング南西部には検出されず、表上下は直接砂礫層に達した。ローム層はトレーニングの東に寄る程に厚く堆積している。

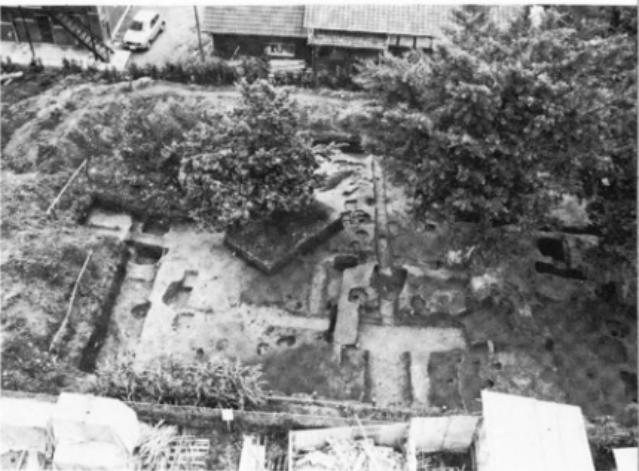
東門基壇－西部
(南より)

る擾乱を受けて保存は良好と言えないものであった。南辺は削平のために完全に失なわれている。東半も殆んど削平されており、基壇の一部が帶状に残存するだけである。比較的保存が良く本来の基壇の範囲を示しているのは西辺中央部と北辺の西寄り、それに東辺の極一部分だけである。
