吉良城跡 II

高知県吾川郡春野町教育委員会

1. 本書は、春野町教育委員会が国・県の補助を受けて昭和60年度に実施した吉良城跡発掘調査の概要報告である。
2. 調査は、春野町教育委員会が主体となり、高知県教育委員会の協力を得て実施した。なお、調査は、高知女子大学岡本健児教授、佐川高等学校定時制宅間一之教頭の御指導をうけ、高知県教育委員会文化振興課主事山本哲也、主事廣田佳久が担当した。
3. 報告書で使用した図面のうち、第1図は、国土地理院発行の国土基本図5千分の1(IV-1D-19)を複製使用し、方位は方眼北(G・N)とした。また、第2図は、「高知県春野町中世の城跡」から転用したものであり、方位、縮尺は記入されていなかったため、本書では、明記できなかった。
4. 本書の執筆は、Ⅱを山本哲也が、他を廣田佳久が担当した。なお、作成にあたっては、顧問の先生方の御指導を受け、近世陶磁器の整理については松田直則(高知県教育委員会文化振興課主事)氏の協力を得た。
5. 報告書で使用した遺構の略号は、SK(土壤)、SD(溝状遺構)、P(ピット)であり、出土遺物に付した番号は、実測図の番号と一致している。
6. 周辺の地形測量にあたっては、春野町産業経済課同和対策室の協力を得た。
7. 調査及び整理を通じ協力を得た多くの方々については記して感謝するものである。

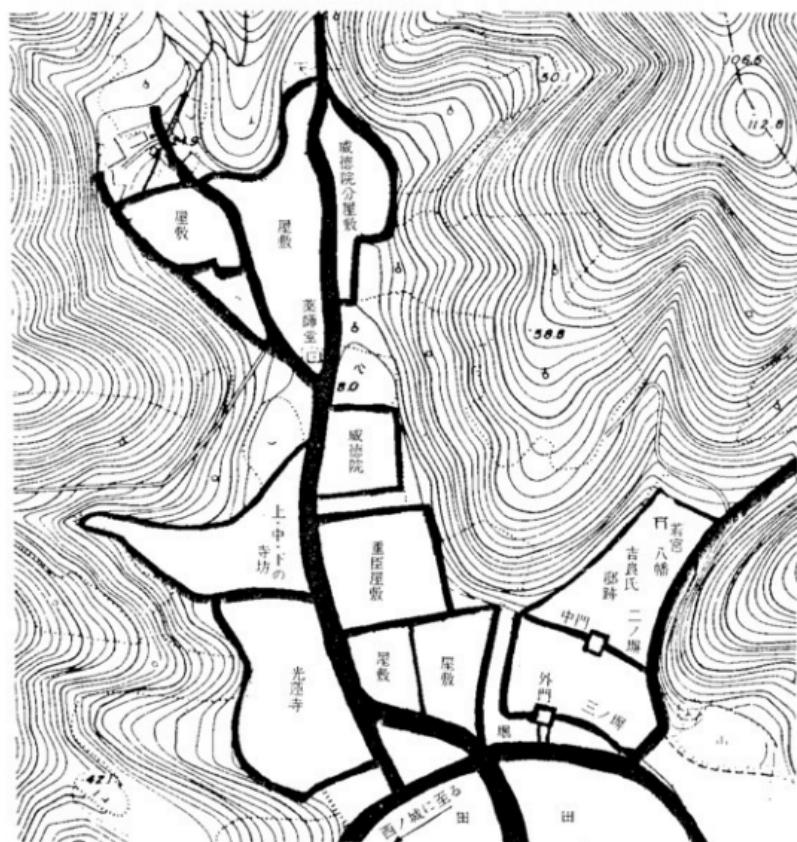
図2 土居周辺復元図

壘状地形は、平坦な段状地形の周囲に認められるもので、幅約40~50cm、高さ20cm前後であり、上面は平坦である。段状地形と山際との間にみられ、全体的に馬蹄形状を呈する。この壘状地形は、谷地形を改変した際に形成されたものであり、平坦な段状地形を設けるために山際部分をカ

ットしたための結果であると判断される。

石垣については、段状地形の境として利用されているが、「土居ノ谷」の南側及び南西側において、特に顕著な石垣がみられる。この石垣は、砂岩の割石を野づら積みしたものである。割石は、拳大から人頭大の大きさである。石垣は、何回か積み直された痕跡をもつが、「土居ノ谷」の南西側では、当初からの石垣であると考えられる部分が遺存している。また、南側の石垣においては、排水施設であるとみられる石組みが、石垣のなかに組みこまれている。

堀跡は、「土居ノ谷」南側及び南西側の石垣に接してみられるもので、南西側の部分に明確な痕跡をとどめる。堀跡は、「土居ノ谷」の南側へも巡っていたことが現状地形から観察されるが、深さ、形状などについては不明である。

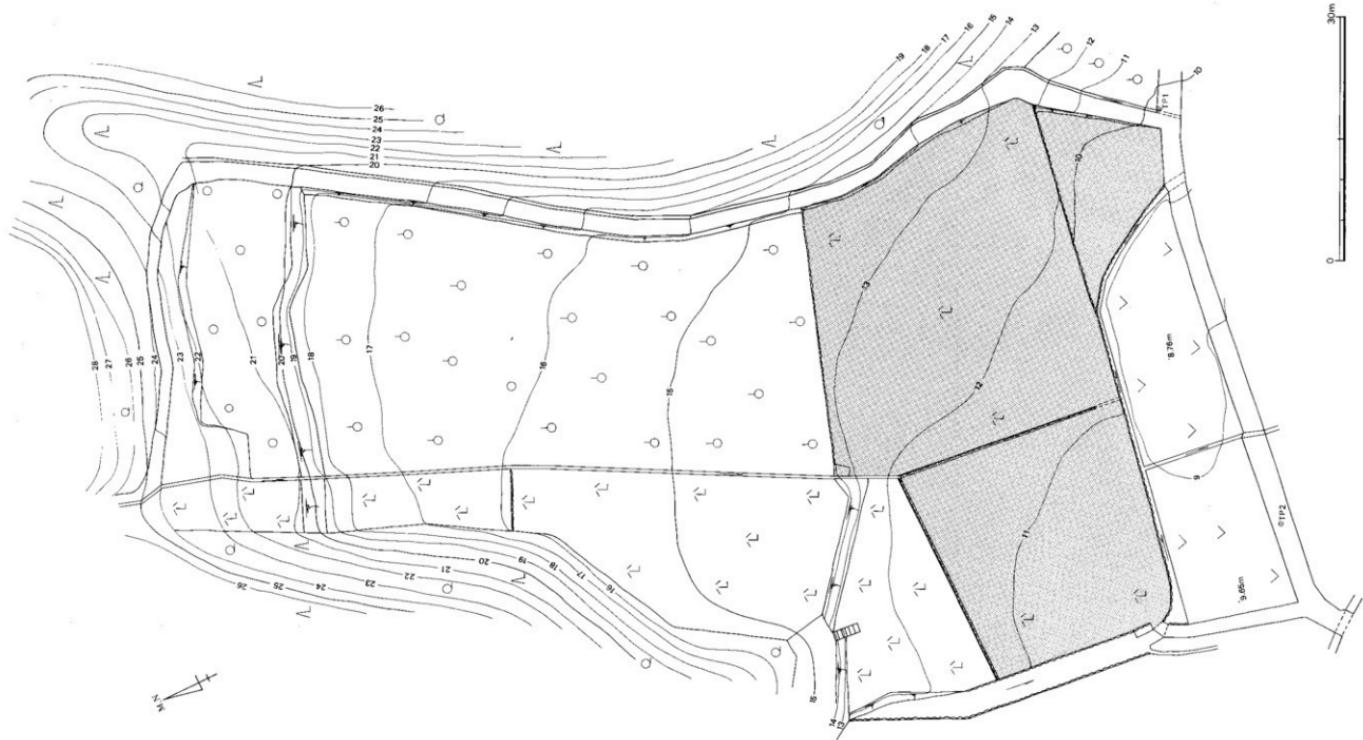
図3 調査区及びその周辺の地形図

調査対象地は、大きく3段に分かれており、高い段から順にA、B、C地区と呼称した。調査区は竹藪であり、A地区が標高11.3~13.6m、B地区が標高10.8~11.6m、C地区が標高9.8~10.5mをそれぞれ測る。調査区の総面積は2,078m²であり、その内訳は、A地区が1,147m²、B地区が703m²、C地区が228m²である。

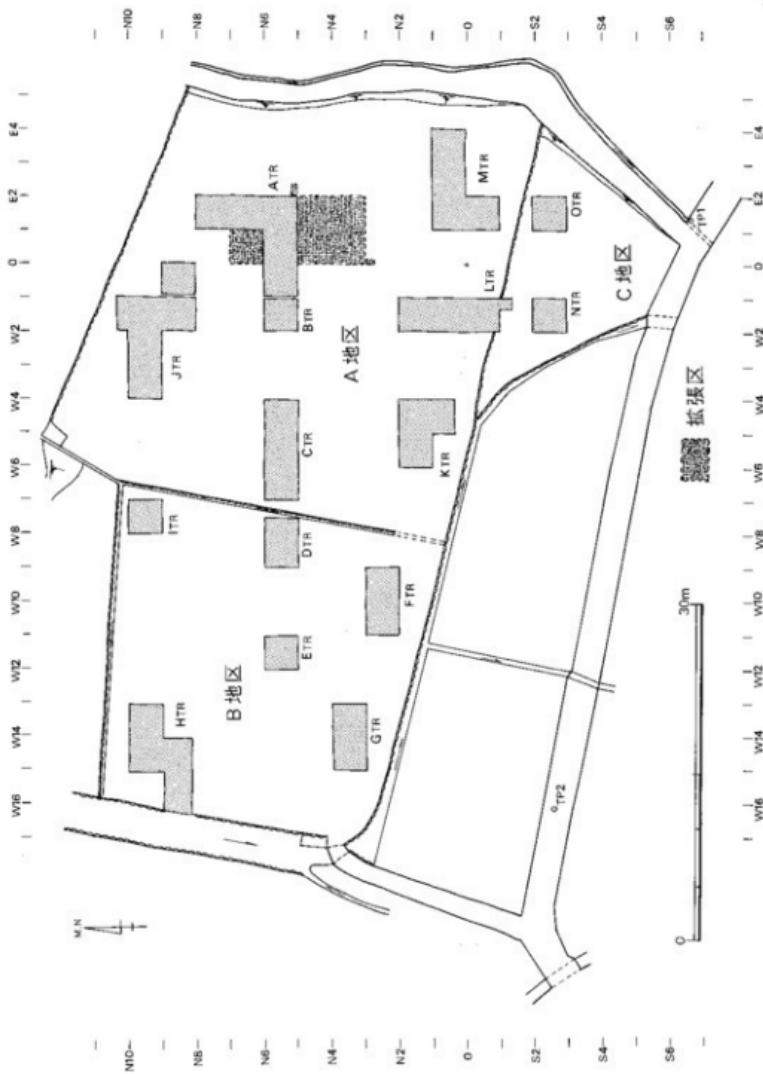
図4 テレントチ設置図

作業は、まず、竹の伐採作業から開始し、伐採作業の終了をまって、トレンチの設定を行った。トレンチは、磁北を基準線とした幅3mの任意のグリットに沿ってA地区に7ヵ所、B地区に6ヵ所、C地区に2ヵ所の計15ヵ所に設けた。グリットは0—0を原点として、北へN1、N2、N3……、南へS1、S2、S3……、東へE1、E2、E3……、西へW1、W2、W3……、と呼称した。なお、調査終了後も、発掘区を復元するために、調査区南側の道路に基準点(TP1・2)を設置した。この基準点の座標は、原点を(0, 0)とした時、TP1が(-20.226, 3.869)、TP2が(-7.869, -48.154)である。

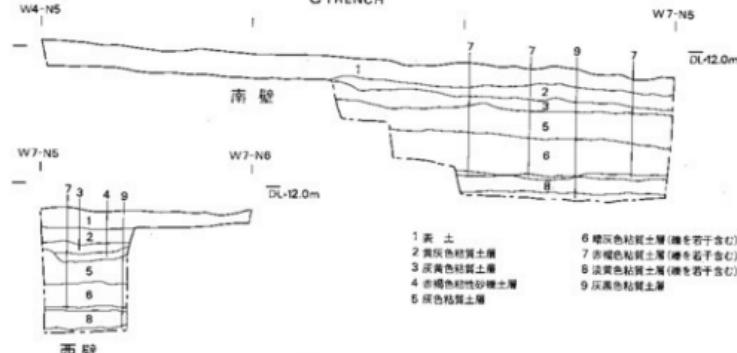
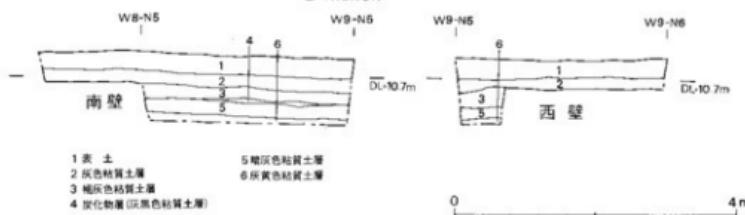
図5 トレンチセクション1

A地区東端にL字状に設けた5グリット(3×15m)のトレンチであり、北壁、東壁、南壁に沿って0.8×3.0m、0.7×3.0m、0.6×6.0mのサブトレンチをそれぞれ付設した。トレンチ内で認められた層位は第1～9層であり、この内、遺構が検出されたのは第2層上面であった。第1層表土は南面に向って傾斜しており、北東端と南西端との比高差は約0.4mである。第2層はトレンチの中央部でのみ検出され、北側では第4層、西側では第7層がそれぞれ下層にはいりこんでいた。のことから、第2層は、2次堆積層と考えられる。

Aトレンチの西隣りに設けた1グリット(3×3m)のトレンチである。南壁に沿って0.6×3.0mのサブトレンチを付設した。トレンチ内で認められた層位は第1～7層であり、この内第4～7層は擾乱による堆積層とみられ、特に、第4層中からは拳大の礫が十数個検出された。

A地区西侧、Bトレンチの西隣りに設けた3グリット(3×9m)のトレンチである。トレンチの南壁に沿って1.2×4.8mのサブトレンチを付設し、地表下1.8mまで掘削して土層観察を行ったが、遺構は検出されなかった。トレンチ内で認められた層位は第1～9層であり、この内第4層の赤褐色粘性砂礫土層はトレンチ西壁で認められた土層であり、第7層赤褐色粘質土層は第6層の下層で部分的に認められた。

B地区東端に設けた1.5グリット（3×4.5m）のトレンチであり、南壁に沿って0.7×3.0mのサブトレンチを付設した。トレンチ内で認められた層位は第1～6層であり、この内、第4層は厚さ5cm前後で堆積していた炭化物層である。

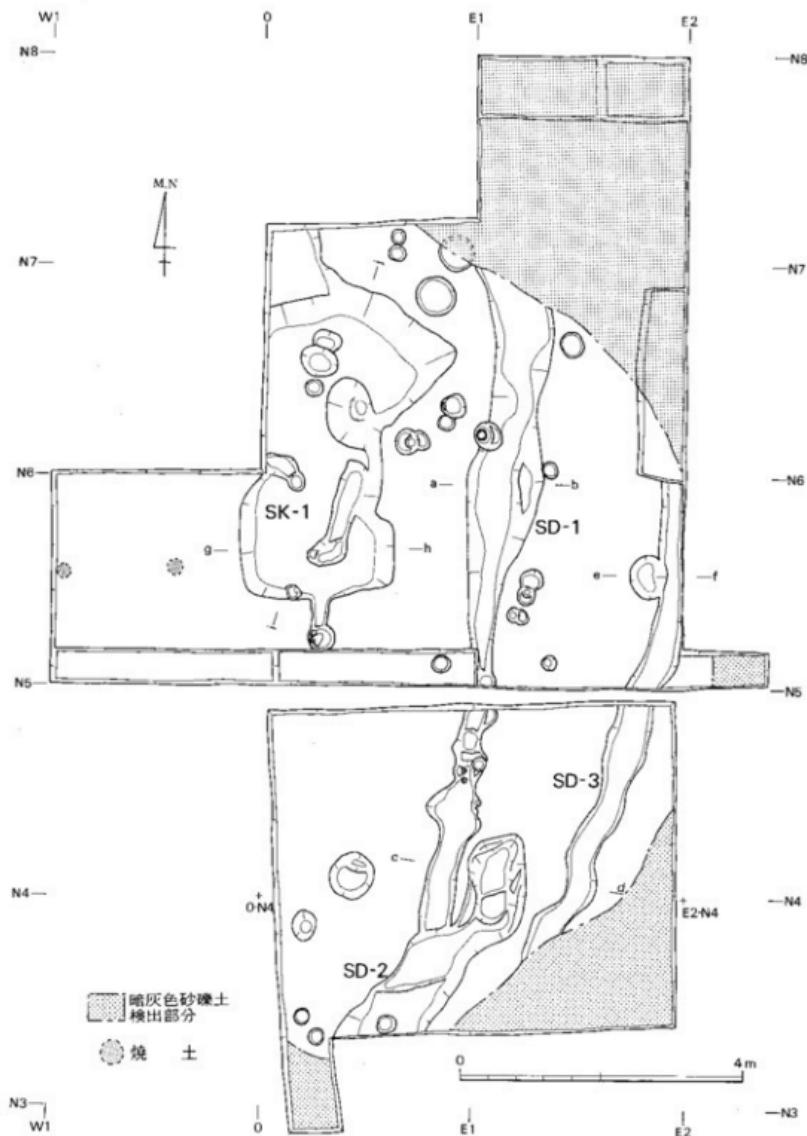
図9 遺構平面図

Aトレンチ中央部西寄りに位置し、第1層を掘り下げた段階で検出した。遺構は第2層を掘削していた。遺存状態は、東側が壁高12cm前後と比較的良好であったのに対し、西側が壁高2cm前後と不良であった。

平面形は、不整形を呈し、長径5.20m、短径1.70m、深さ2~18cmを測る。長軸方向はN-4°-Eである。断面形は逆台形状をなし、壁は底面より比較的緩やかに上がる。底面は、西側へ傾斜し、北部では1段高い平場を有し、南端部では南に幅0.25mの細い溝が延びている。また、底面には短い溝状の掘り込みが2ヵ所、ピットが5個掘り込まれていた。ピットの内、東壁沿いで検出した長径1.00m、短径0.70m、深さ18mのピットは、断面形が擂鉢状をなす。埋土は、黄灰色粘質土單一層であり、南壁で一辺20cm大の石を1個検出した。遺物は、須恵器1点、土師質土器8点、染付1点、近世陶磁器（瀬戸・美濃系）2点が出土しているが、すべて細片であり、図示できたものはなかった。

溝は、南北に延びており、幅0.3~1.1m、深さ2~10cmを測り、残存長約9.0mである。断面形は舟底形を呈し、壁は底面より内湾気味に上がっている。基本面は、北端から南端へ比高差約42cmで傾斜している。また、底面には3個の小ピットが掘り込まれていた。埋土は、暗灰色粘質土單一層であった。遺物は少なく、土師質土器の細片6点と近世陶磁器（能茶山焼）が1点出土したのみであり、図示できたのは能茶山焼の皿（16）1点であった。

溝は、南北に延びており、幅0.8~1.2m、深さ4~30cmを測り、残存長約3.5mである。断面形はU字形を呈し、壁は底面より内湾して上がっている。基底面は南から順に4段の平場を有する。埋土は黄暗灰色粘質土單一層であった。遺物は少なく、土師質土器の細片が4点出土したのみであった。

溝は、南北に延びており、幅0.3~0.5m、深さ4~18cmを測り、残存長約7.0mである。断面形はU字形を呈し、壁は底面より内湾して上がっている。基底面は、北端から南端へ比高差約45cmで傾斜している。埋土は、黄暗灰色粘質土單一層であった。遺物は少なく、染付1点、青磁1点、近世陶磁器（産地不明）3点が出土したのみで、図示できたのは、産地不明の碗（18）1点であった。

30個のピットを検出した。これらの大半は、直径10~30cm、深さ10~30cmを測る柱穴とみられるピットであり、3個のピットより柱痕を確認した。これらはAトレンチ及びその拡張区の北部に集中しており、明確な建物址は復元できなかったが、1×1間程度の小規模な建物（小屋等）が存在していたのではないかと考えられる。埋土は、ほとんど暗灰色粘質土であった。遺物は、ほとんど出土せず、3個のピットより、土師質土器片、染付片、近世陶磁器片が数点出土したのみであり、図示できるものはなかった。

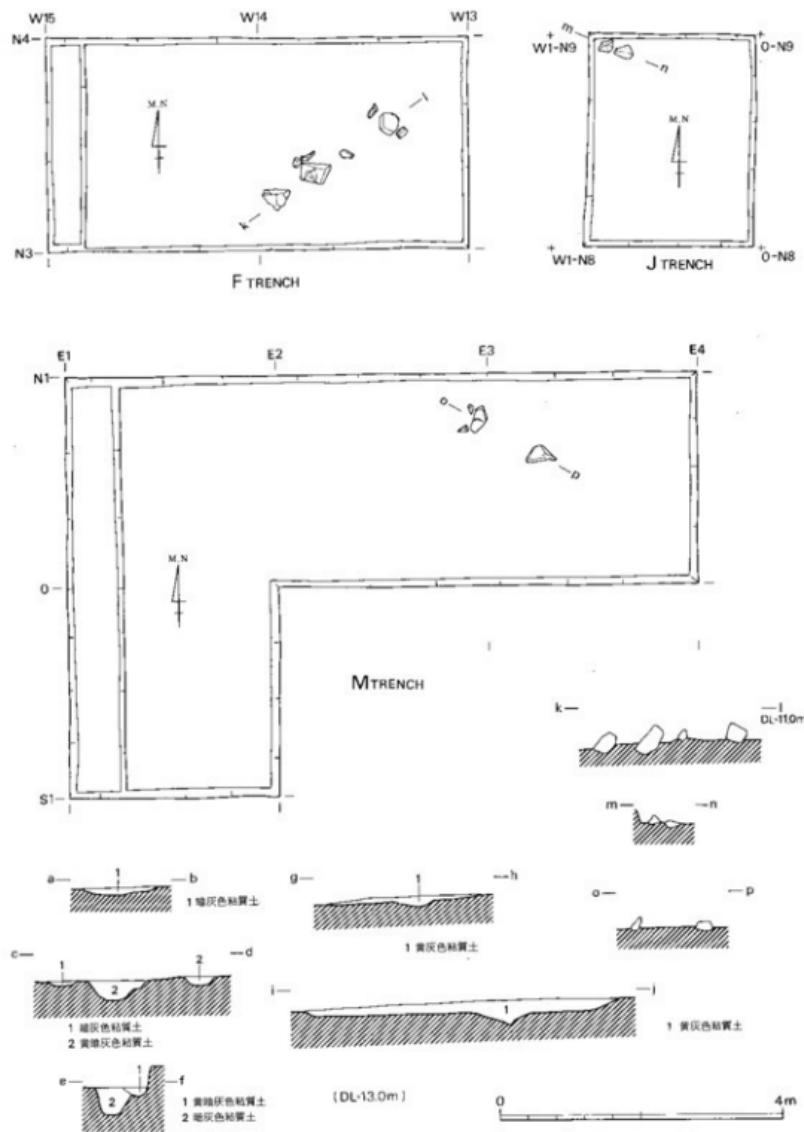
図10 磁検出状況及び遺構セクション

今次の発掘調査によって確認された遺構は、土壙1基、溝状遺構3条、ピット30個であった。これらの遺構は、Aトレンチ及びその拡張区において検出されたものである。また、Aトレンチ西部より、直径18cmと22cmの厚さ2cmで残存する焼土を2ヵ所検出した。これ以外に現状で残存する石垣の2ヵ所(G・Lトレンチ)でのたち割り調査を含めた縁辺部での調査では、吉良氏に関連するとみられる石垣、土壙、柵列等は確認できなかった。

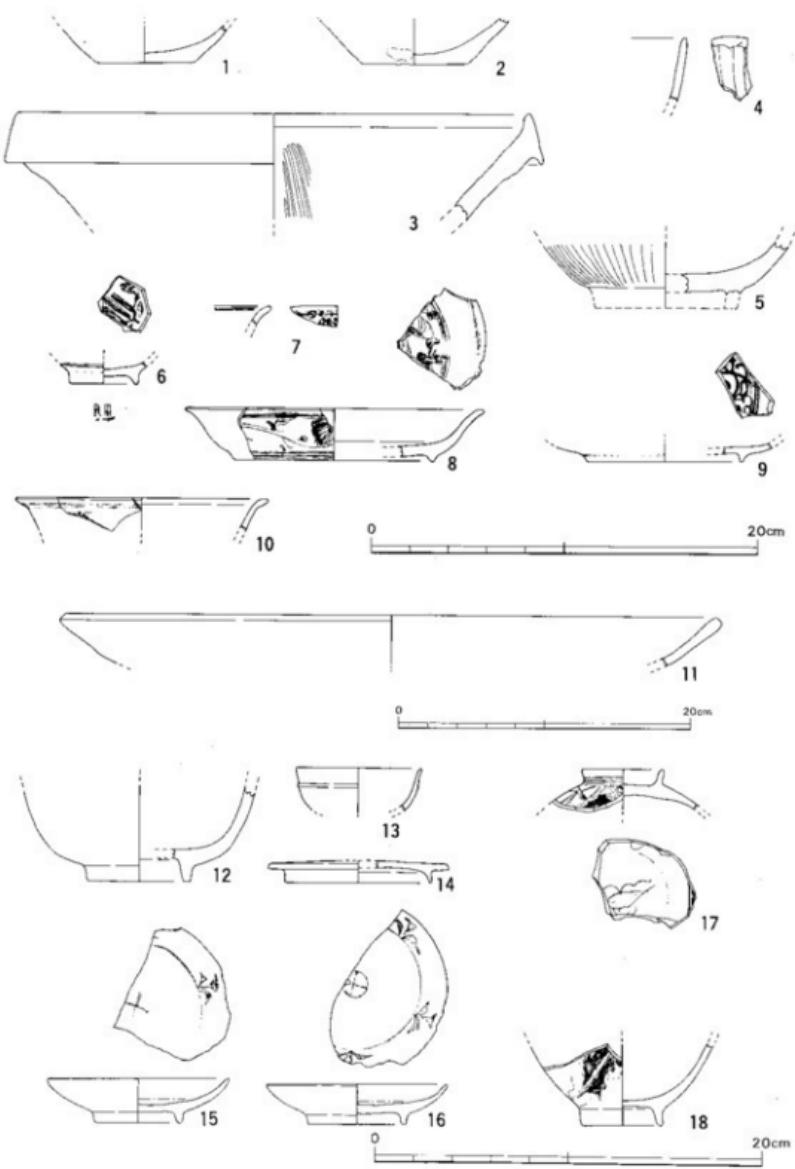
図11 遺物実測図 1

1、2ともほぼ同じ形態を呈する。口縁部は欠損し、体部は上外方へのび、底部は平らである。底径は、1が5.0cm、2が5.6cmである。1、2とも器面は著しく摩耗し、調整は不明である。胎土には赤色粒子を含み、焼成はやや不良である。色調は1、2とも内外両面がにぼい橙色を呈する。

口縁部の破片であり、口径は27.0cmである。体部は上外方へのび、口縁部でやや直立し、端部両端を拡張する。内面には6本単位の条線が残存する。内外面ともロクロナデ調整を施す。胎土

には0.5mm大の砂粒を多く含む。焼成は良好で、内外面とも灰色を呈する。

4、5とも細蓮弁文の碗である。4は、口縁部の破片であり、口縁部はやや内湾気味に上がり、端部を細く仕上げる。外面にはヘラ描の細蓮弁文が施され、内外面に貫入がある。胎土は精良で、焼成は良好である。内外面には青緑釉が施釉され、磁胎は灰白色を呈する。5は、底部の破片で、体部は内湾気味に上がり、底部は平らで、高台は削り出しによる。外面にはヘラ描の細蓮弁文が施され、内外面に貫入がある。外底は釉ハギを行っている。胎土は精良で、焼成は良好である。内外面には淡青緑釉が施釉され、磁胎は灰白色を呈する。

底部の破片である。底部はやや丸味があり、高台は削り出し高台である。見込、外面及び外底に文様が施される。骨付は釉ハギが行われる。胎土は精良で、焼成は良好である。内外面には透明釉が施釉され、磁胎は灰白色を呈する。

7は口縁部の細片であり、口縁部は外反し、端部は丸く仕上げられる。外面に界線と文様、内面に界線がそれぞれ施される。胎土は精良で、焼成は良好である。内外面には透明釉が施釉され、磁胎は灰白色を呈する。8は口縁部から底部まで残存するが、約半分は欠損している。体部はやや内湾気味に上がり、口縁部で外反し、端部を細く仕上げる。底部はほぼ平らで、高台は削り出し高台である。見込に2重の界線と文様、口縁内面には1重の界線、外面には界線をはさんで牡丹唐草文をそれぞれ施す。骨付は釉ハギが行われている。胎土は精良で、焼成は良好である。内外面には透明釉が施釉され、磁胎は灰白色を呈する。9は底部の破片である。体部は、平らな底部より緩やかに上がっている。高台は削り出し高台である。見込には2重の界線にはさまれた文様、高台外面には1重の界線がそれぞれ施される。疊付は釉ハギが行われている。胎土は精良で、焼成は良好である。内外面には透明釉が施釉され、磁胎は灰白色を呈する。10は口縁部の細片である。上外方にのびる体部から口縁部は短く外反し、端部を細く仕上げる。口縁内面に2重の界線、外面に2重の界線と文様がそれぞれ施される。胎土は精良で、焼成は良好である。内外面には透明釉が施釉され、磁胎は灰白色を呈する。

る。内外面にはロクロナデ調整が施され、外面には煤が付着する。胎土には1~3mm大の砂粒が多く含まれる。焼成は良好で、内面はにぶい橙色、外面は褐灰色を呈する。

半磁器の碗であり、口縁部は欠損している。底部はほぼ平らで、体部は内湾して上がる。疊付は釉ハギが行われている。胎土は精良で、焼成は良好である。内外面とも淡青緑色を呈し、胎土は灰色を呈する。

磁器の小杯で、体部から口縁部にかけての破片である。体部は内湾気味に上がり、口縁部で上方を向き、端部を細く仕上げる。口縁外面に1条の稜を作り出している。胎土は精良で、焼成は良好である。内外面には透明釉を施釉し、磁胎は白色を呈する。

磁器の蓋で、つまみは欠損している。天井部はほぼ水平にのび、内面にはかえりが貼付されている。天井部外面には透明釉を施釉する。胎土は精良で、焼成は良好である。内外面には透明釉を施釉し、磁胎は灰白色を呈する。

15、16ともほぼ同形態である。体部は平らな底部から緩やかに内湾して短く上がり、端部を細く仕上げる。見込と口縁部内面には界線と文様が施されている。また、見込は蛇ノ目状に釉ハギが行われている。疊付も釉ハギが行われている。15は16に比べ底径が小さい。胎土は精良で、焼成は良好である。内外面とも透明釉が施釉され、磁胎は灰白色を呈する。

天井部はほぼ平らで、つまみが削り出される。口縁部は緩やかにカーブして下る。口縁部外面と天井部内面に文様が施される。つまみ端部は釉ハギが行われる。胎土は精良で、焼成は良好である。内外面には透明釉が施釉され、磁胎は灰白色を呈する。

以上、今次の調査では吉良氏に直接関連する遺構及び生活面は確認できなかったが、出土遺物の中には、土師質土器（1、2）、青磁（4、5）、染付（6～10）のように、16世紀に比定できる遺物も比較的多く含まれており、周辺部には吉良氏に関連する遺構が残存している可能性もある。このことから今後も年次をおった調査が必要であろう。

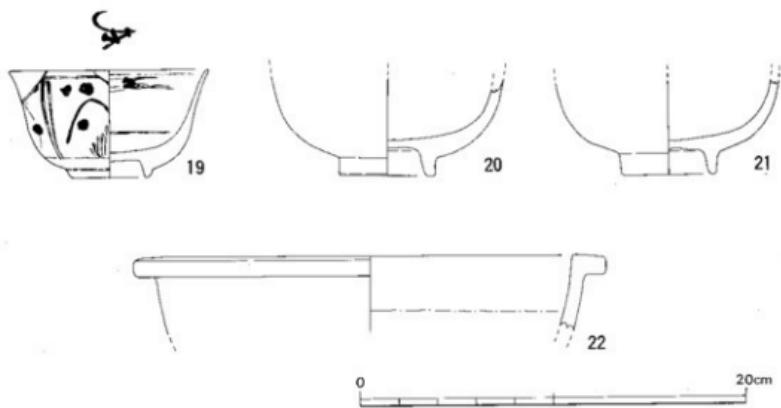
図12 遺物実測図 2

碗 (図11-18、図12-19~21)

18、19は磁器で、20、21は陶器であり、後者は、一般に関西系と言われるものである。18は、口縁部が欠損する。体部は平らな底部よりやや内湾して上がる。高台は削り出し高台である。口

縁外面には文様が施される。呪付は釉ハギが行われている。胎土は精良で、焼成は良好である。内外面には透明釉が施釉され、磁胎は灰色を呈する。19は、口縁部から底部にかけての破片である。体部は上外方へのび、口縁部でやや外反し、端部を細く仕上げる。底部は平らで、高台は削り出しによる。呪付は釉ハギが行われている。口縁外面に草花文、口縁内面、見込にも文様がそれぞれ施される。胎土は精良で、焼成は良好である。内外面には透明釉を施釉し、磁胎は白色を呈する。20は、体部から底部にかけての破片で、体部は平らな底部から内湾して上がっている。高台は削り出しによる。見込には目跡が残る。呪付は釉ハギが行われている。胎土は精良で、焼成は良好である。内外面には黄緑色釉を施釉し、胎土は浅黄色を呈する。21も体部から底部にかけての破片で、体部は平らな底部から内湾して上がっている。高台は削り出しによる。見込には目跡が残る。呪付は釉ハギが行われている。胎土は精良で、焼成は良好である。内外面には黄緑色釉が施釉され、胎土は黄白色を呈する。

今次の調査で遺構が検出されたのは、Aトレンチ及びその拡張区においてのみである。確認した遺構はその範囲も狭く、広範囲に及ぶものではなかつた。遺構が検出されたのは第2層上面のみであり、同一レベルにある他の層からは全く検出できなかつた。また、第2層の分布が半円形を呈しており、何らかの手が加わったのではないかと考えられる。これは、第7層が第2層の下にはいりこんでいることからも首肯でき、第2層は、自然堆積層ではなく、人為的な2次堆積層、であろう。検出された遺構の時期は、第7層中から出土した伊万里系の碗(12)、関西系の碗(20, 21)が18世紀後半から19世紀にかけてのものであることから、ほぼ同時期かそれ以降のものとすることが可能である。また、検出遺構の中で、重複関係から比較的古いものとみられるSD-1から出土した能茶山焼の皿(16)が18世紀後半から19世紀のものであることからも、検出された遺構はすべて、18世紀後半ないし19世紀以降のものであると考えられる。このことから遺構は、吉良氏とは直接関係するものではないと判断される。

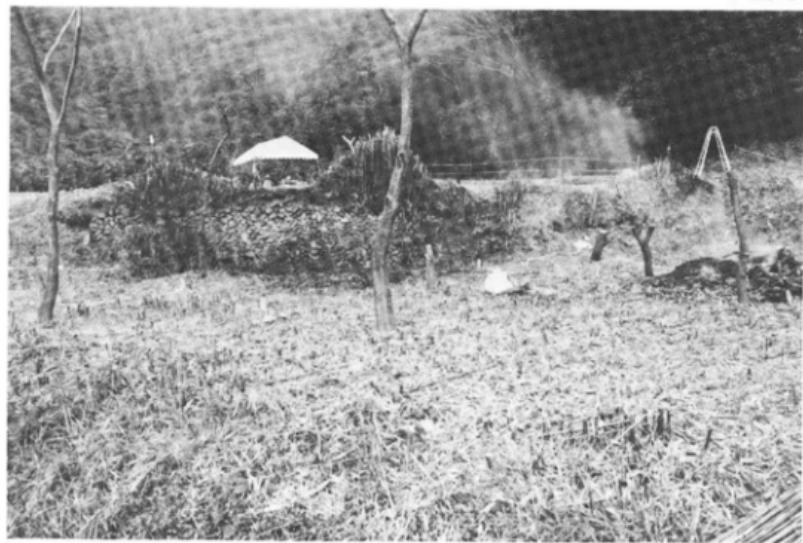
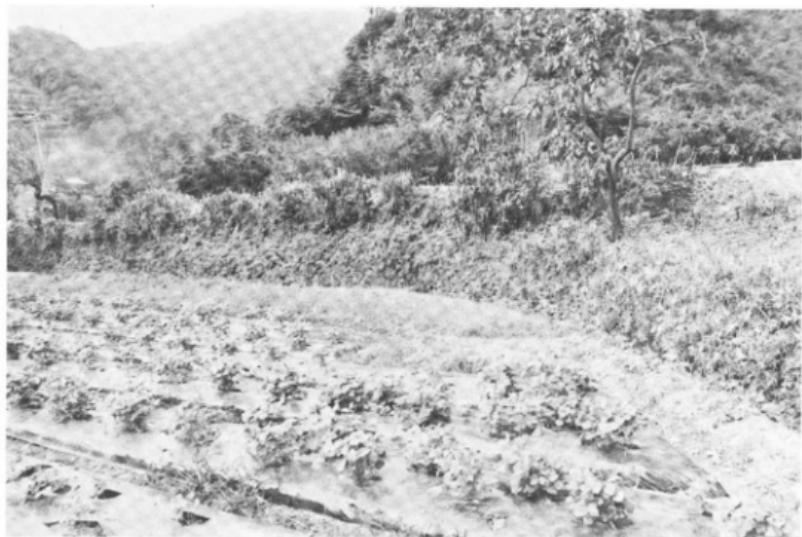
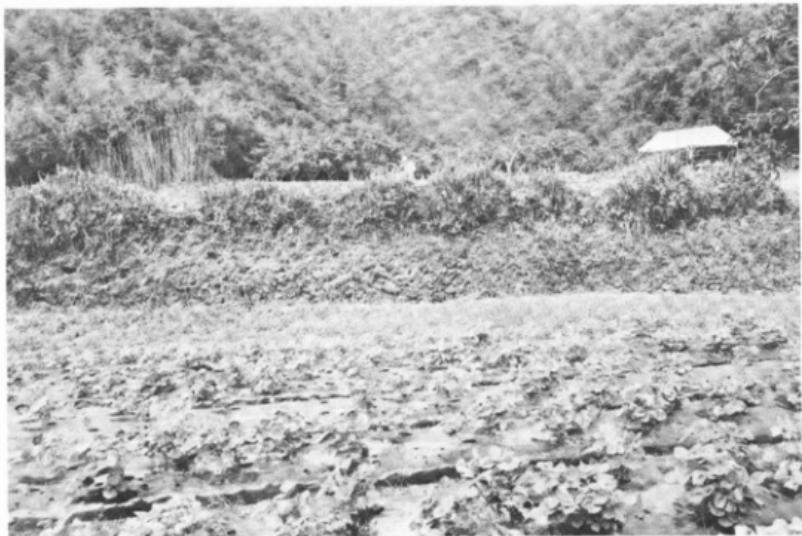
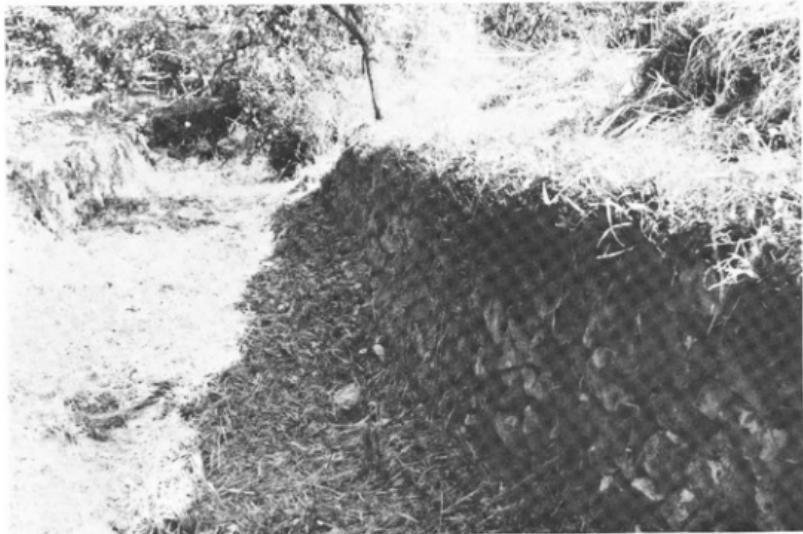
調査区内残存石垣（南より）

調査区内残存石垣（南東より）

調査区内残存石垣（南西より）

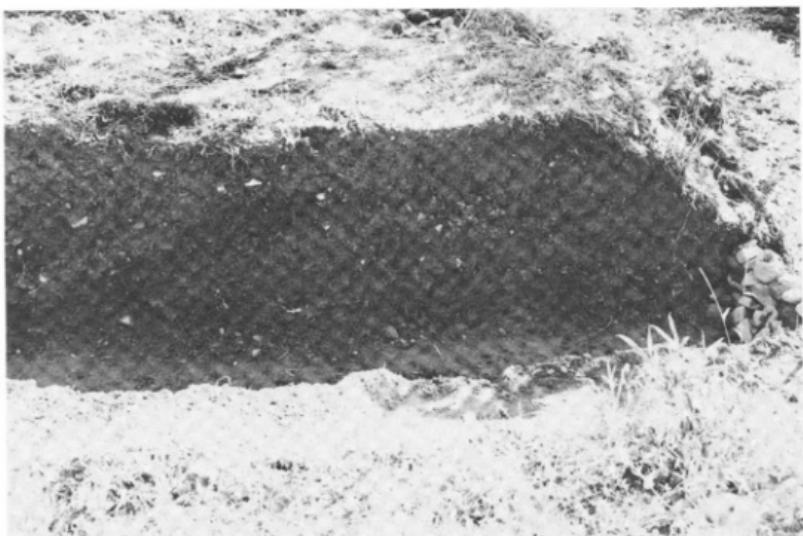
H トレンチセクション

B地区北西端部で鍵状に設けた約4グリット（3×12m）のトレンチであり、東壁に沿って、0.5×3.0m、南壁に沿って1.0×6.0mのサブトレンチを付設した。この部分は、丁度西側の石垣が崩れており、たち割り調査を行うことができた。トレンチ内で認めた層位は第1～12層である。この内第5層灰色砂礫土層は、堆積状態からして2次堆積とみられ、この層にのっている第4層灰黄色粘質土層、第6層灰褐色粘質土層、第7層暗灰色粘質土層も2次堆積層であると考えられる。また、第8～12層もその堆積状態からして、2次堆積層とみられる。

各所に残存する石垣については、H・Lトレンチの2ヵ所でたち割り調査を行った。Hトレンチでは、石垣が崩れていたため、裏込等石垣に関連するものは検出されなかった。土層の断面観察では多数の2次堆積層を確認したのみであり、石垣の構築の時期については明確にできなかつたが、表土と類似する灰色を呈する堆積層が2次堆積層にみられたことから、比較的新しい時期に手が加わったものではなかろうか。Lトレンチでは、第8層中より出土した瀬戸・美濃系の小杯(13)と産地不明の碗(19)が19世紀のものであることから、石垣を築いたのは少なくとも19世紀以降とすることができる。A地区とB地区との境をなす石垣は、たち割り調査を実施できなかつたが、Cトレンチで石垣との距離が約0.7mの所まで調査することができた。トレンチの西壁の断面観察からは、裏込等石垣に関連するものは確認できず、石垣の構築に際して大きな手が加わったものとは考えられなかつた。また、石垣は、調査区の境をなす石垣との間に長さ約3.0mの暗渠が設けられている。この暗渠は、A地区とB地区の境をなす石垣と一連のものとみられることや、Lトレンチの調査結果を考えると調査区南側の境をなす石垣も比較的新しい時期のものと推察される。

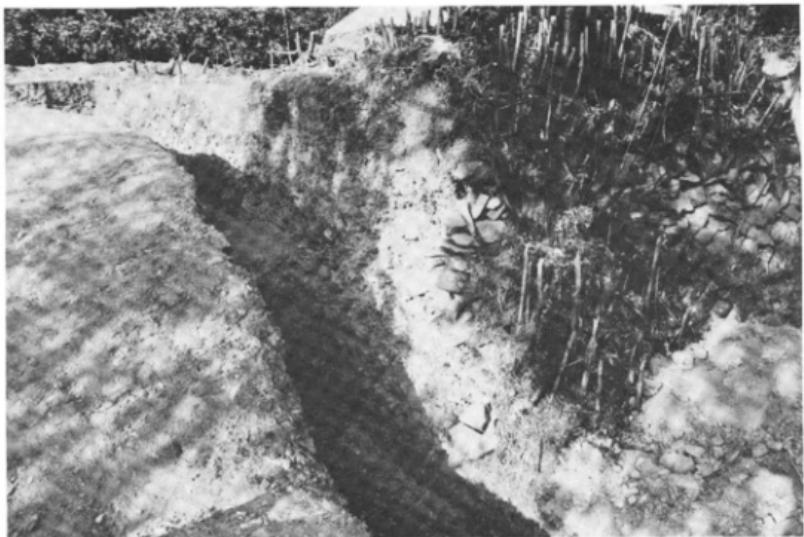
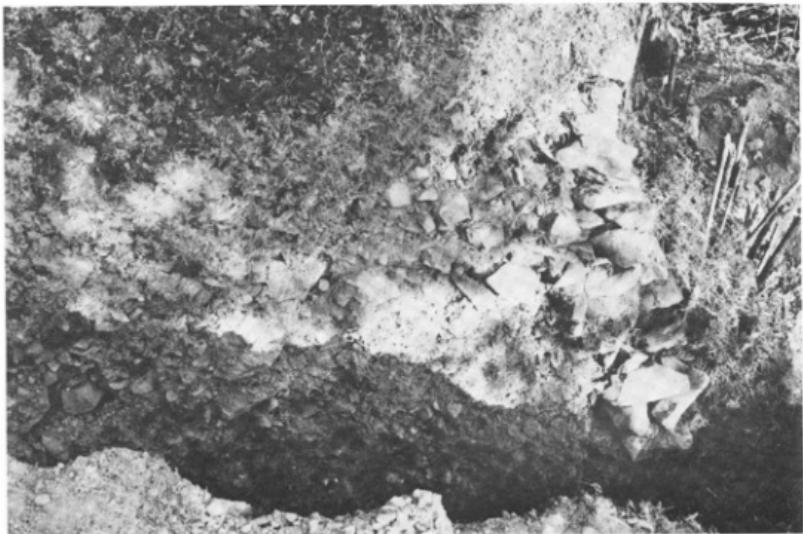
L トレンチセクション

Kトレンチの東側、A地区南端部に設けた約3グリット（3×9m）のトレンチであり、東壁に沿って0.9×9.0mのサブトレンチを付設した。この部分は、丁度南側の石垣が壊されており、たち割りの調査を行うことができた。トレンチ内で認めた層位は第1～14層であり、各所で2次堆積とみられる灰色ないしは黄色の砂礫土層を検出した。石垣を構成している石は大半が10～15cm大の小さなもので、石垣最下部の根石とみられる石でも20cm大のものあり、裏込も石垣の石が比較的小さなものであるため小規模であった。また、石垣の裏側からは、新たな石垣は確認できなかった。

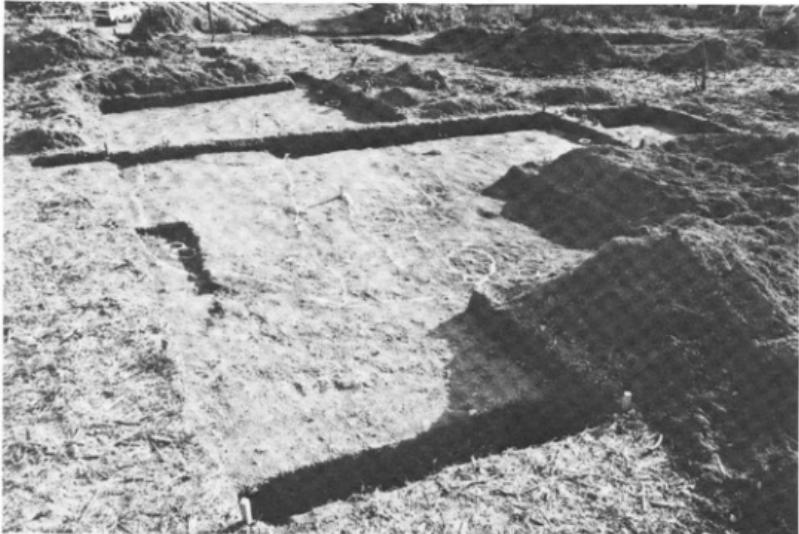
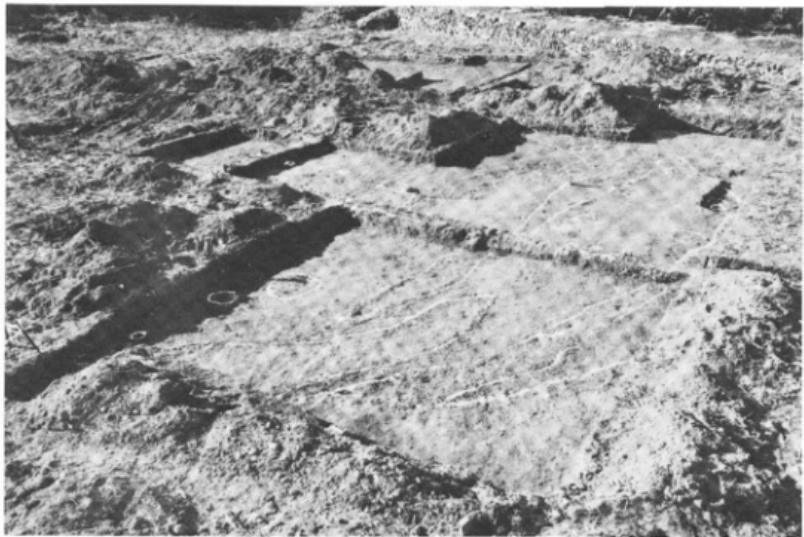
A トレンチ遺構検出状態 (北より)

A トレンチ遺構検出状態 (南より)
