仙台市文化財調査報告書第146集

郡山遺跡 XI

— 平成 2 年度発掘調査概報 —

仙 台 市 教 育 委 员 会

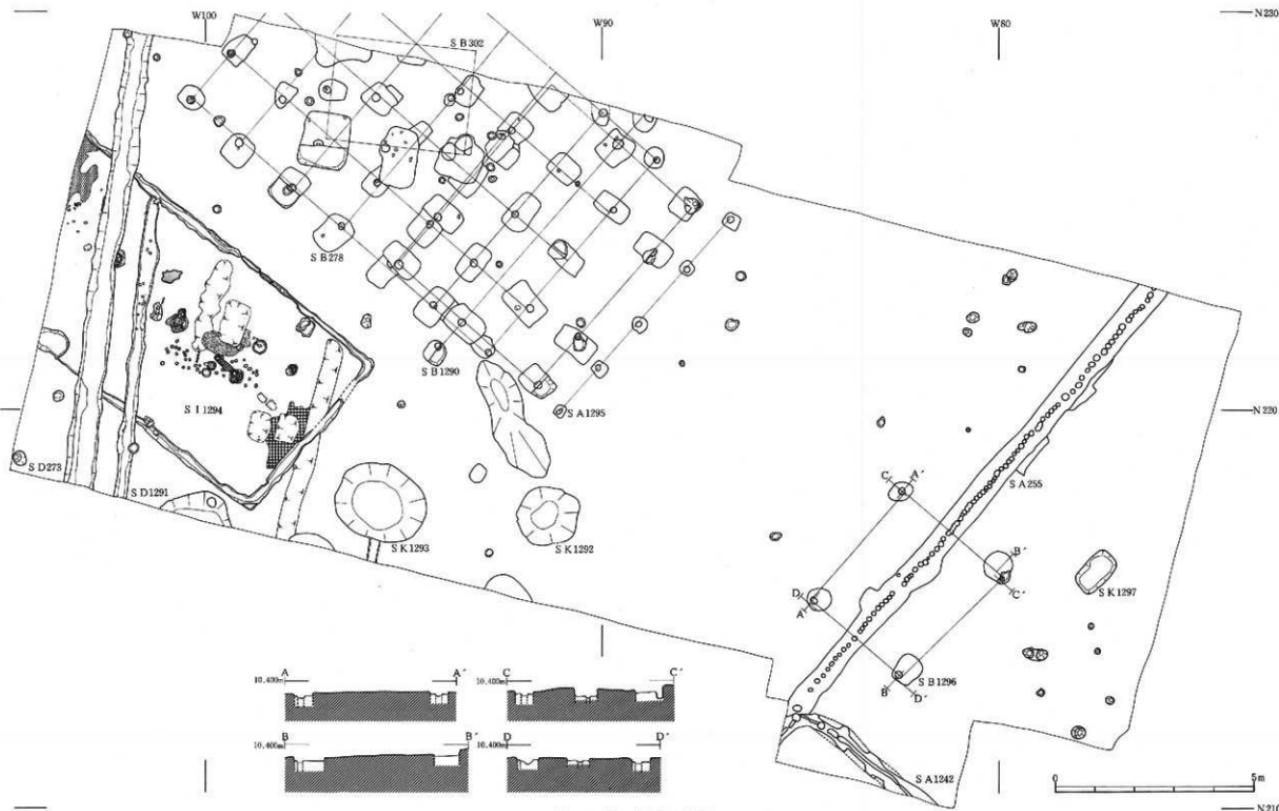
第4図 第86次調査区全体図

今回の調査で発見された遺構は、一本柱列2条、材木列1条、板塀跡1条、掘立柱建物跡4棟、竪穴建物跡1軒、溝跡2条、土坑3基、小柱穴・ピット43などである。これらの遺構は耕作土下層の黄褐色粘土質シルト(IV層)上面で検出したものであるが、本来はこの上層で検出される遺構である。しかし、耕作による搅乱のためIV層上層はほとんど残っていない。これらの遺構を大別すれば重複関係や基準方向の違いにより3つの階段に分けられ、これまでの段階区分の第3段階(I期官衙)、第4段階(II期官衙・寺院)、第5段階(平安以降)に相当する(註1)。特に第3段階のI期官衙の遺構が主体をしめる。

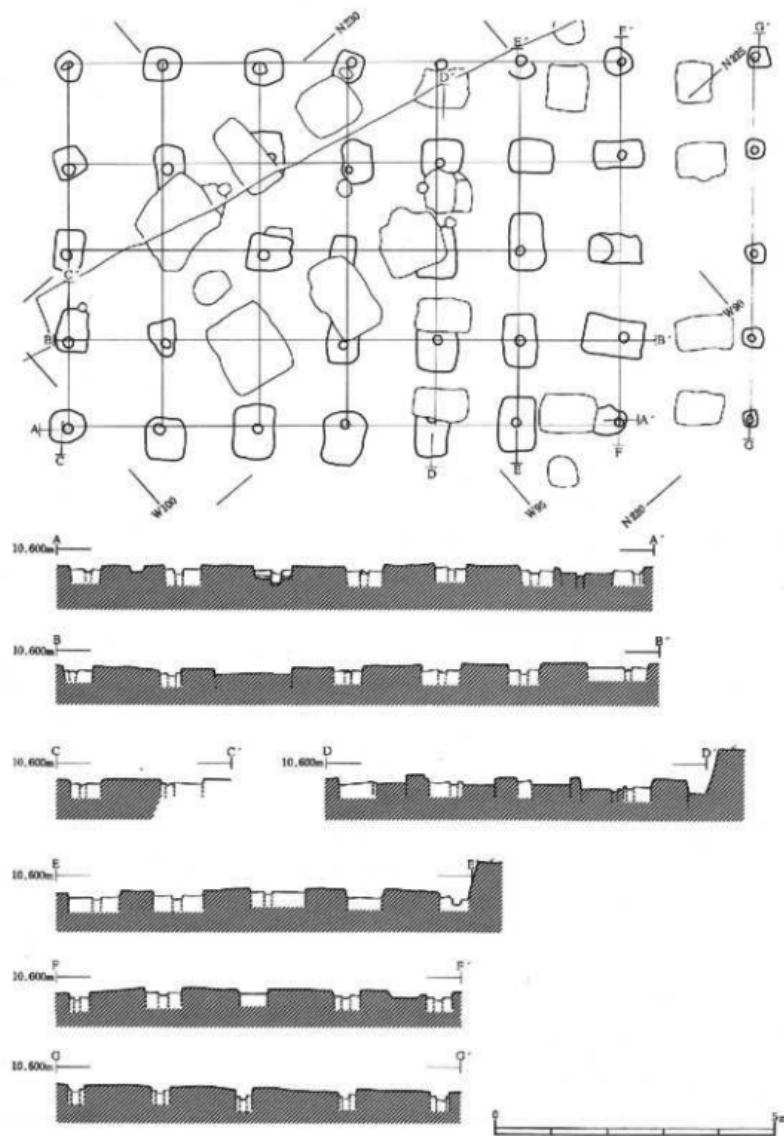
第5図 第86次調査区 S B278植物跡・S A1295—本柱列跡平面図

で総長は 6.5 m である。柱間寸法は 150~180 cm、柱穴は一辺 30~45 cm の隅丸正方形で柱痕跡は直径 12~14 cm である。

SB278 建物跡 24 次調査（昭和 57 年度）で検出された建物跡の南側部分である。24 次調査の成果を併せれば、東西 6 間、総長 9.9 m（柱間寸法 150~180 cm、平均 165 cm）、南北 4 間、総長 6.6 m（柱間寸法 150~180 cm、平均 165 cm）の東西棟の純柱建物跡で、東西柱列の方向は E-33°-S である。柱穴は 50~70 cm × 50~100 cm の隅丸長方形で、柱痕跡は直径が 18~20 cm である。南 1 東 5 柱穴では深さは 50 cm で埋土は暗褐色・灰黃褐色・にぶい黃褐色・褐色シルトで土師器片、須恵器片、鉄滓が出土している。

SB278は6間×4間の総柱建物であるが、本調査区の東南部に展開する倉庫建物群に見られる総柱建物と比較して、柱間数が多いことや柱直径が小さいことなどの相異が認められる。倉庫建物としての機能が考えられるが、大形の柱を使用した倉庫とは異なる機能を持つ倉庫と考えておきたい。この様な小形の柱を使用した総柱建物については、関連する建物等とあわせ、

その機能については今後検討を要する。SA1295は4間分総長6.5mの一本柱列による塀である。SB278の東妻から2.4m程離れ、建物梁長と合わせて造られたものとみられ、SB278の東側目隠塀と考えられる。

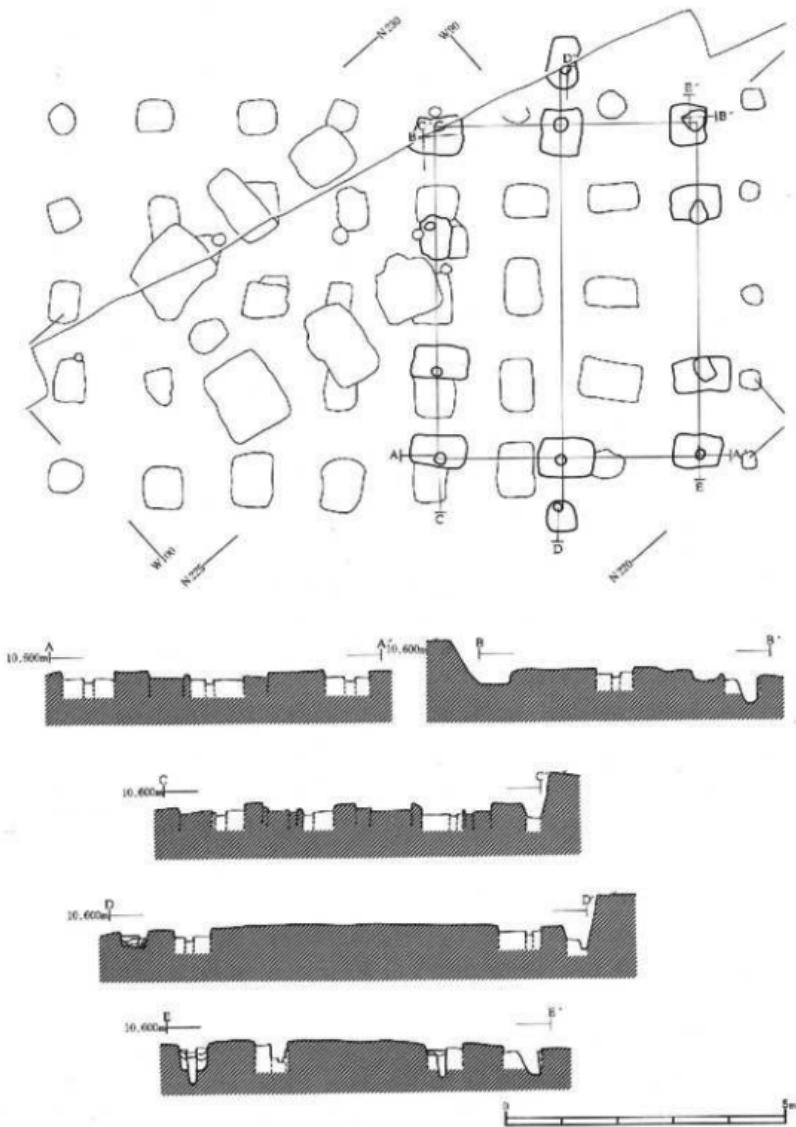
第6図 第86次調査区S B1290建物跡平断面図

SB1290 建物跡 南北 3 間、総長 6 m（1・3 間目の柱間寸法 150~170 cm、2 間目の柱間寸法 260~300 cm）、東西 2 間（柱間寸法 230~240 cm、平均 235 cm）の南北棟の建物跡で、棟持柱を持つ。南北の方向は N-33°-E である。柱穴は側柱が 56~70 cm × 80~100 cm の隅丸長方形で、柱痕跡の直径は 18~26 cm である。棟持柱の柱穴は 52~54 cm × 60~94 cm の隅丸長方形で、柱痕跡の直径は 20 cm である。南 1 東 1 柱穴では深さは 70 cm で、埋土は暗褐色・褐色粘土質シルト、暗褐色・褐色・黃褐色シルトで土師器片、須恵器片が出土している。

SB1290は棟持柱を有する3間×2間の小規模な建物である。東桁柱列の中間柱間が両脇柱間の2倍程あり、東側を正面入り口とした建物と考えられる。棟持柱を有する建物はこれまで本遺跡の調査では類例がなく、東北地方の他の城柵官衙遺跡でも発見例がないことから、通常の官衙建物とはみなしづらい。建物方向は東西柱列がN-33°Eを示し、柱穴埋土からも7世紀代のものとみられる土師器片が出土していることから、第3段階に属するI期官衙期の建物とみられる。このような建物は神社建築の社殿などに類例が求められ、古式神殿の中でも桁行3間、梁行2間、棟持柱を持つ掘立構造のものは伊勢神宮正殿を代表とする「神明造」(註2)とよばれるものである。SB1290を様式・規模だけで神殿とは判定し難いが、官衙内に置かれる社や神殿等の神事に関わる施設の実態究明とあわせ、今後さらに検討してゆきたい。

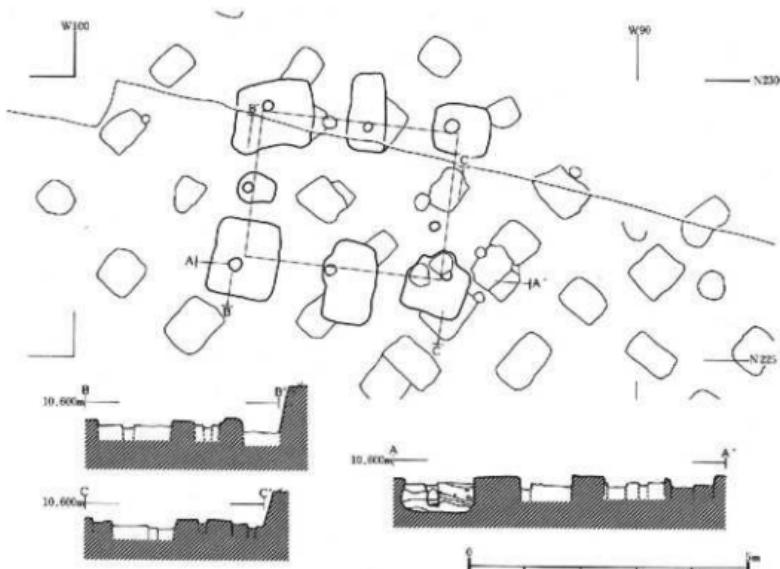
第7図 第86次調査区 S B 302建物跡平断面図

SB302 建物跡 24 次調査で検出された建物の南側部分である。24 次調査の成果を併せれば、東西 2 間、総長 3.8 m（柱間寸法 150~190 cm、平均 170 cm）、南北 1 間、総長 2.7 m（柱間寸法 2.7~2.8 m、平均 2.75 m）の東西棟の建物跡で、東西の方向は E-0°-W である。柱穴は 68~130 cm × 92~140 cm の隅丸長方形で、柱痕跡の直径が約 20 cm である。南 1 西 1 柱穴では深さは 58 cm で埋土は褐色・暗褐色・黃褐色粘土質シルトで土師器片が出土している。

SB302は昭和57年度の第24次調査（註4）で北側の一部を検出した建物であったが、今次調査により東西2間、南北1間の大変小規模な建物であることが明らかになった。南北1間の柱間の間には柱筋がややずれるが、床東柱かとみられる小柱穴がある。このような小規模な建物はこれまで、I・II期を概観すれば内部区画施設の場に付設される構造物や門などがあるが、このSB302は一体構造をとる場等が発見されず、建物が単体で建てられている。付近に関連する構造物もみられないことから、建物の性格も不明である。

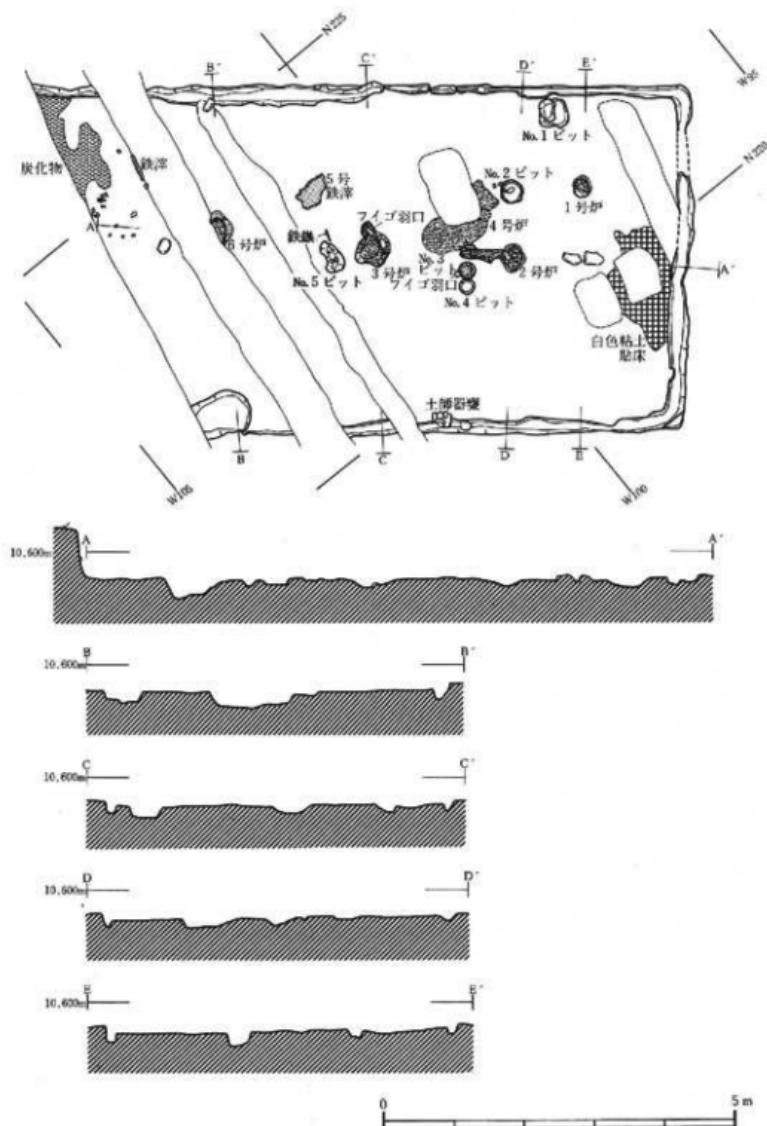
第8図 第86次調査区 S I 1294鐵冶工房跡断面図

SI1294 穹穴建物跡 東西 9.4 m 以上、南北 4.8 m の東西に長い長方形の鍛冶工房跡で東西軸方向は E-33°-S である。壁際には上幅 10~30 cm、深さ 17~19 cm の周溝がみられる。床面までの深さ 16 cm 以上で、堆積土は暗褐色・黒褐色・褐色・黃褐色シルトで多量の鉄滓が付着した土師器甕を含む土師器片、須恵器片、鉄製品、鉄滓、フイゴ羽口が出土している。東西南向に並んで建物のほぼ中央に鍛冶炉が 5 基検出されており、その周辺で多量の鉄滓やフイゴの羽口、鉄製品などが出土している。鍛冶炉の形態は 1 号炉は長軸 25 cm 短軸 18 cm の楕円形、深さは 10 cm で壁面は還元されており、その周辺は酸化されている。炉の内部より土師器片が出土している。また炉の南側 90 cm のところに 25 × 15 cm の石が 2 個施設されており、その配置から鍛冶炉に関連したものとみられる。2 号炉は長軸は 32 cm、短軸は 25 cm の楕円形、深さは 8 cm で壁面は還元されており、その周辺は酸化されている。炉の内部より土器片・鉄滓・

楕円形炉が出土している。炉から西に小溝状の落込みが統いており、フイゴの通風施設と思われる。またその南に隣接して直径 25 cm のピット (No. 3 ピット) が検出され、全体が熱で還元されている。3号炉は長軸 50 cm、短軸 40 cm の不整円形、深さは 10 cm で壁面は還元されており、その周辺は酸化されている。炉内部より土師器片・鉄製品・鐵滓が出土している。フイゴの送風施設と思われる小溝状の落込みが北に約 15 cm 残存しており、鐵滓の付着した羽口が出土している。炉の西に長軸 45 cm、短軸 23 cm の椭円形のピット (No. 5 ピット) が検出され、鐵滓・鉄製品が出土している。また炉の北 2 m のところで鐵滓が集中して出土している。4号炉は攪乱が著しいためその形状は不明であるが、還元及び酸化された面が確認される。また炉の西に直径 32 cm のピット (No. 2 ピット) が検出され、周辺が熱で酸化されている。6号炉は SD273 に切られ、直径 36 cm の半円状に残存する。深さは 17 cm で壁面は還元されており、その周辺は酸化されている。SD273・SD1291 に切られている。

SI1294竪穴建物は、幅にくらべ、長軸が9.4m以上となる長屋風の竪穴建物で、これまで発見されてきた竪穴建物同様、主柱穴がみられない。竪穴中央にはほぼ長軸方向に並ぶように5期の炉が造られている。床面からは鉄製品、フイゴ羽口、鉄滓の他、鍛冶精錬の際に飛散する鍛造剝片や粒状滓が多く発見されたことから、5基の炉が鍛冶炉であり、この竪穴建物跡が鍛冶工房跡であったことが判明した。年代を推定する土器類は殆どないが、方向性からみてI期官衙段階のものとみて大過なかろう。このSI1294の北西9m程の地点には第6次調査(註3)でSI50竪穴住居跡の一部を検出しており、床面上の焼土、炭火物散布状況や、両竪穴の南北が、揃っていることから、同様の長屋風工房が建ち並んでいたことも想定される。SA255・356の塀により区画されたこの一画はI期官衙段階に官衙内に造られた工房施設ブロックであった可能性が高い。

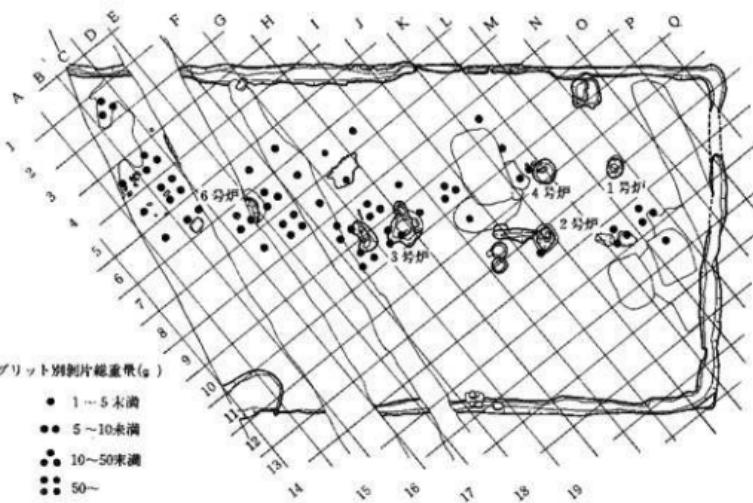
第10図 第86次調査区 S-1294鍛冶工房跡鍛造削片出土分布図

炉から土師器片、P-19（第9図1）を含む羽口片、鉄製品、少量の鉄滓が、5号炉から土師器片が、6号炉から鉄製品、鉄滓が、出土している。鉄製品N-44は全長3.8cm、最大幅1.8cm厚さ0.3cmの長方形で対角線上に2ヶ所直径2mmの孔が穿たれている。N-45は全長4.3cm、最大幅2.2cm、厚さ0.15~0.2cmで鏽化が著しく、一部欠損し孔の有無は確認できないがN-44と同種のものと思われる。N-49鉄鎌は全長17.1cm以上、最大幅は1.35cm、厚さ0.55cmで鏽化が著しく、その形態は不明である。また床面上より多量の鍛造剝片と粒状滓が出土しており、50cm×50cmのグリットごとに採取し、その分布状態は別表にまとめて表記した。

鍛造剝片のサンプリングについては次のようにして実施した。

竪穴造構内に、測量基準線にあわせ50cmメッシュを設定し、南北方向は北から南に1~19、

東西方向は西から東に A～Q まで付し、グリッド名とした。床面直上堆積土の除法により、床面検出作業に入った段階で、鉄滓、鍛造剝片が観察されたことから、床面上にわずかに残った堆積土をグリッド毎に全てサンプリングした。各グリッドは同一レベルでサンプリングを行ったが、遺構周縁部や攪乱穴・炉本体が含まれるグリッドは他にくらべ、サンプリング面積に差があり、サンプリング土壤重量にもかなりの差が生じた。これを補正するため描出した鍛造剝片量の表記には実質的な絶対重量の他に、土壤重量に対する剝片重量の割合を10倍して剝片比率として表記した（第10・11図）。その結果、出土量・出土比率とも遺構内での在り方は一律ではなく、局在化傾向が看取される。すなわち鍛造剝片は炉の周辺から、工房内でも北側に多く、南半には殆どない。実際の鍛造作業を行う作業空間は工房内の北側にあったことが、この傾向から推定されよう。全ての炉が同期に使用されていたか否かは明らかにできなかったが、工房の規模からみても単一工房とは考え難く、複数の組織化された工人集団による官営の工房跡とみておきたい。官衙内での鍛冶精錬の行われた規模や工人集団の実態も不明であるが、今後この周辺地区の調査を進めていく上で、課題として検討してゆきたい。

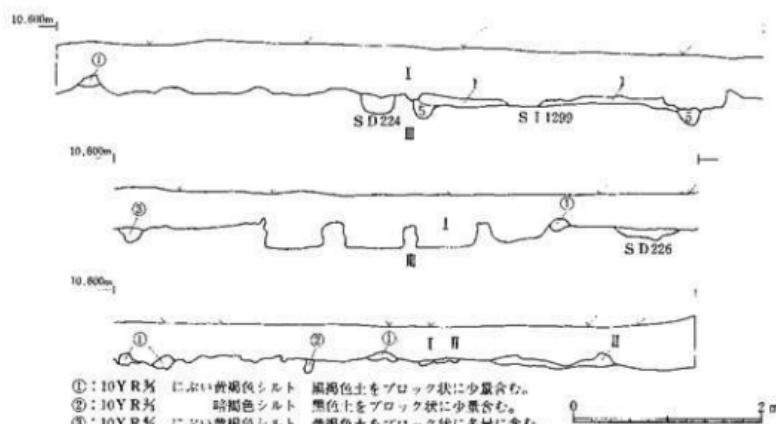
第14図 第87次調査区東壁セクション図

基本層はI～III層の3層が確認された。遺構検出面は基本層III層上面である。

I層：2.5Y4/2 暗灰黄色シルト、現耕作土。

II層：10YR3/2 黒褐色粘土質シルト。調査区の南東コーナー付近にのみ部分的に分布する。

III層：10YR6/4 にぼい黄色シルト。調査区全域に分布する。

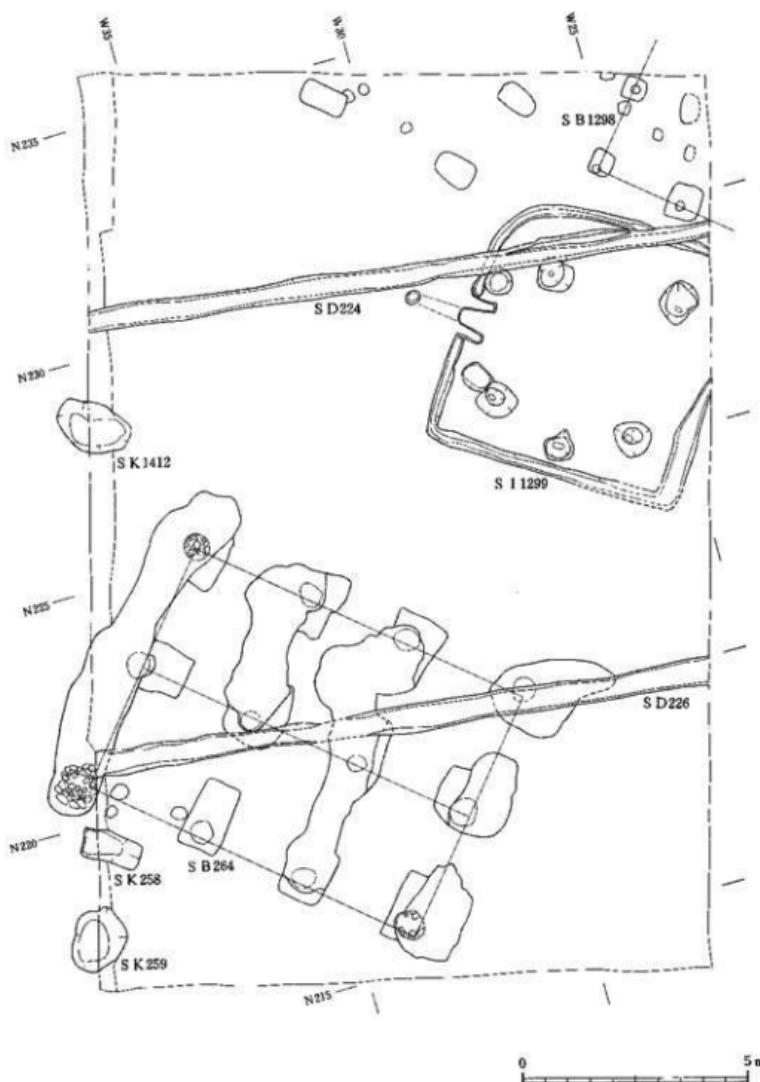
第15図 第87次調査区Ⅲ層上面平面図

今回の調査によって発見された遺構は、掘立柱建物跡2棟、竪穴住居跡1軒、溝跡2条、土坑3基、柱穴・ピット16基である。遺構検出面は、基本層II層が分布する調査区南東コーナー付近の他は、基本層III層上面である。

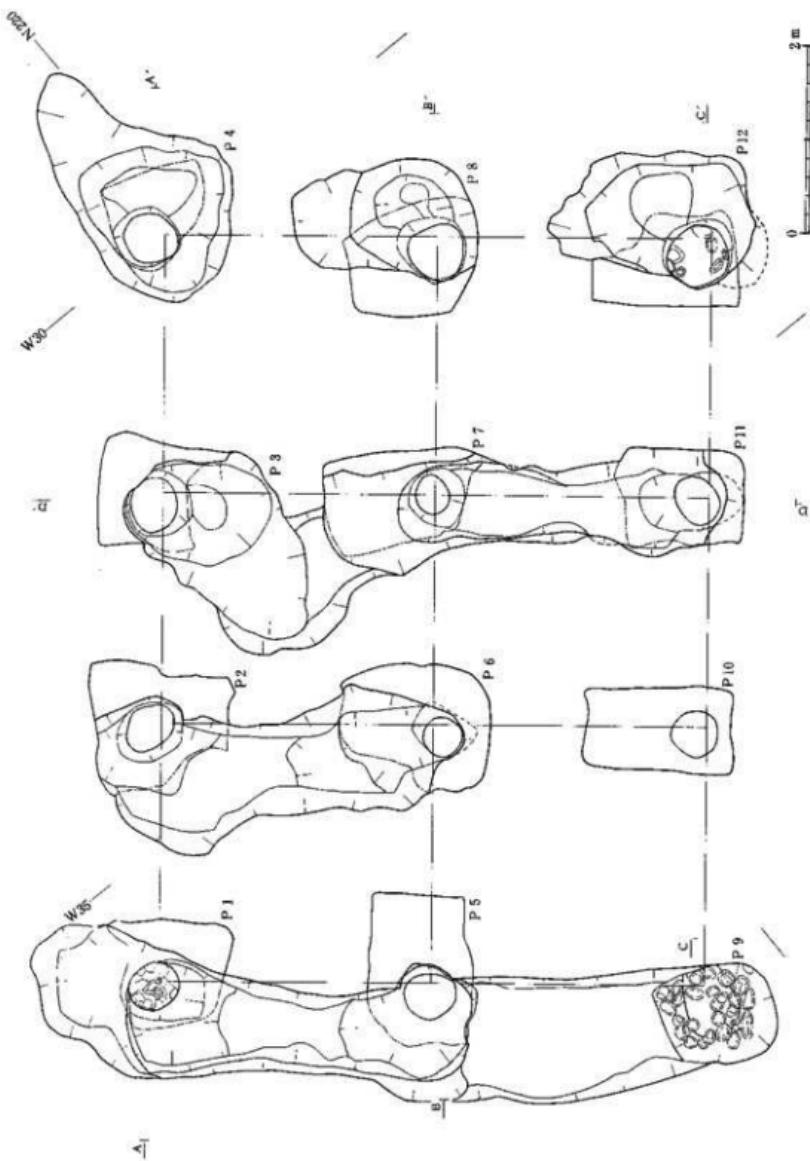
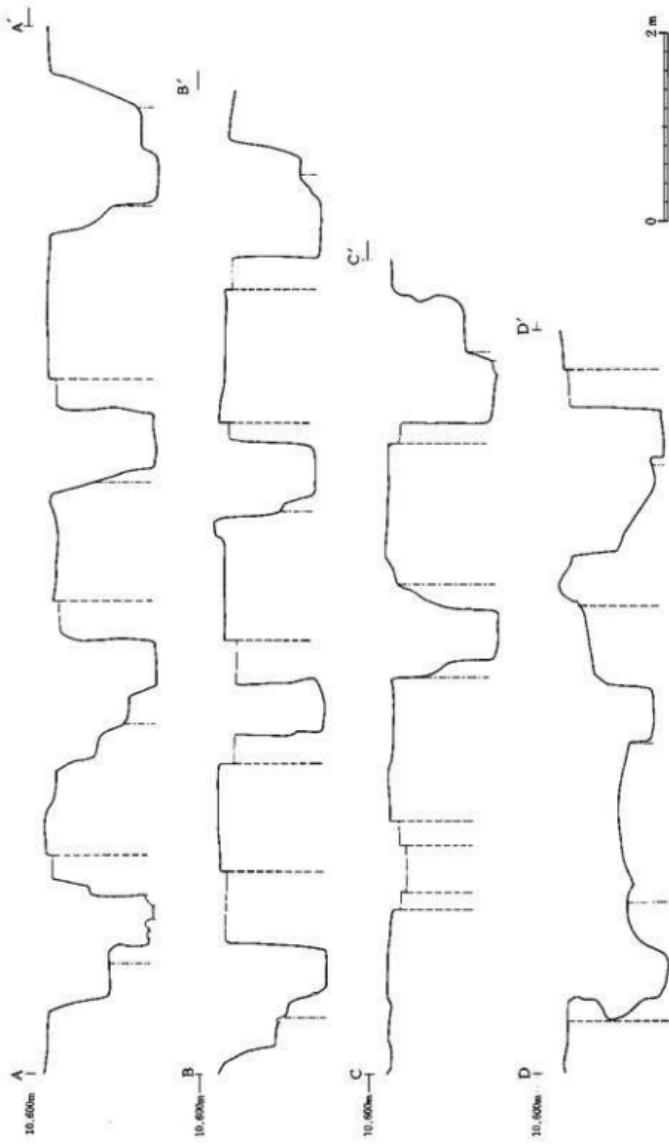
第17图 第37次调查区S B-264地质断面图

SB264 建物跡 衍行3間、総長7.95m（柱間寸法275cm、245cm、275cm）、梁行2間、総長5.8m（190cm等間）の東西棟純柱建物跡で、建物方向はN-33°-Eである。柱穴12個のうち南西隅のP9は第24次調査で検出されている。柱穴は一辺70～160cmの方形、不整方形で、P1、P9、P12の柱痕跡底面及び下部周縁には直径5～15cmの円窪が認められた。柱痕跡は直径47～67cm、深さ105～120cmで、P10を除く全ての柱穴に抜き取り穴がみられる。また、第24次調査でP9を切っていたSD256溝跡が抜き取り穴であることが判明した。SD226に切られている。

SB264 は、その建物方向及び第24次調査で検出されていた SB236(東西棟縦柱建物跡)と同規模で、東西に軸を連ねる配置関係にある。SB236 は I 期官衙(第3段階)に所属することが考えられており、SB264 もこれと同時期に位置付けられる。また SB1298 は、建物方向が SB264 と同じ数値を示しており、I 期官衙(第3段階)に伴う可能性がある。

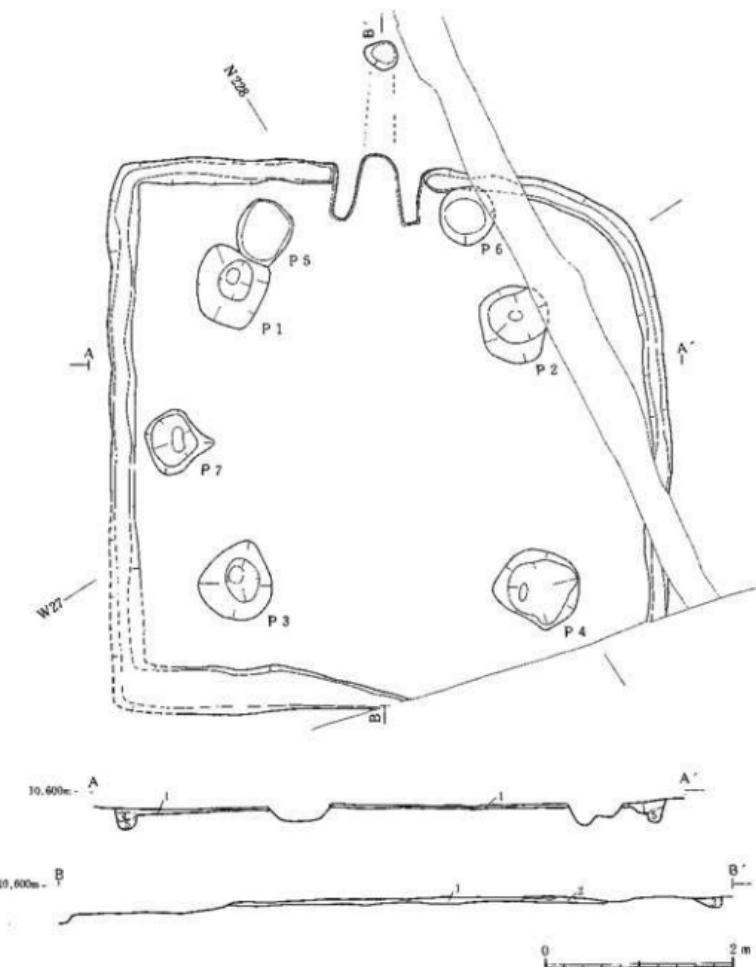
第18図 第87次調査区S1-1299平面図・土層断面図

SI1299 竪穴住居跡 東西6m、南北5.9mのほぼ正方形を基調とするが、北西コーナーは弧状を呈する。また、北東コーナーは調査区外に位置している。西辺方向はN-25°-Eである。部

層位	土 色	土 性	層 級	特 記
1	10YR5/8灰褐色	シルト	青褐色土を部分的にブロック状に含む。鹽化鉄を含む。	
2	10YR5/8灰褐色	シルト	鐵土多量を含む。黃褐色土をブロック状に含む。	
3	10YR5/8灰褐色	シルト	黃褐色土をブロック状に含む。	
4	10YR5/8灰褐色	シルト	鐵土塊を少量含む。	
5	10YR5/8灰いし青褐色	シルト	青褐色土をブロック状に含む。

SI1299については出土遺物の検討を行いたい。第19図に示された4点の土師器坏は、器形・法量においてそれぞれ異なり、胎土・色調・調整の点でも異なる面がある。郡山遺跡ではこうした組み合せを示す検出例はなく、個々の遺物についても類似する例は極めて少ない。その中で、土師器C-670坏には、器形及び調整から類例を求めるに、第24次調査で2点の報告例(C-182、C-176)がある(註6)。しかし、2点とも口径が14.8cmと、C-670が12.2cmなのに比べて大きく、口縁部の立ち上がりはほぼ垂直であり、最大径を体部中位の段に有するが、C-670の口縁部の立ち上がりはわずかに外へ開き、最大径が口縁部にある点で異なる。また2点のうちC-182は、I期官衙以前の第2段階に位置付けられているSI260堅穴住居跡床面から出土しており、器形は異なるが同様の胎土・色調・調整を示す土師器坏2点(C-181、C-183)と、体下端部に丹塗りの施された軸1点(C-185)を伴っている。これらの共伴する遺物はSI1299からは出土しておらず、SI260との関連性には、なお検討を要する。

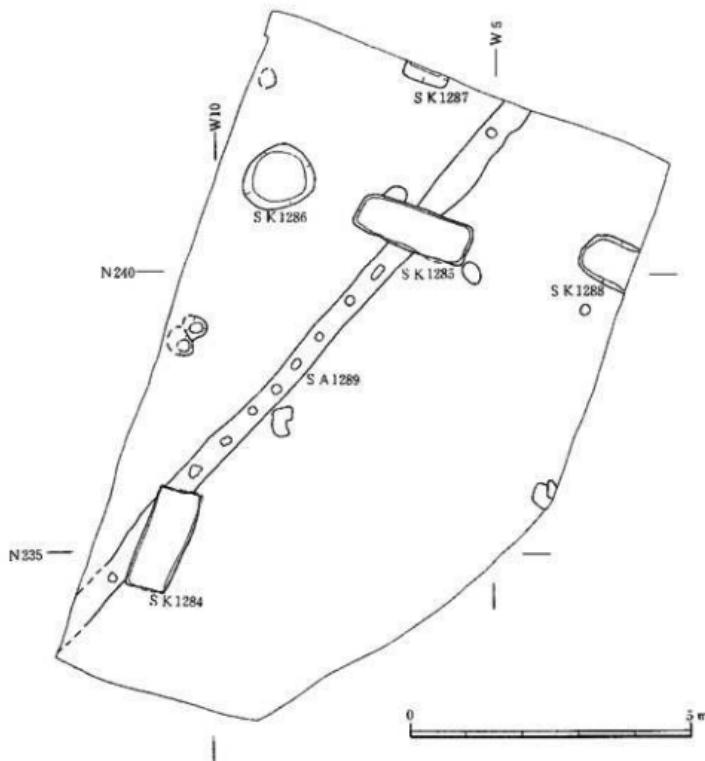
第22図 第88次調査区II層上面平面図

今回の調査によって発見された遺構は、一本柱列1条、土坑5基、柱穴・ピット20基である。遺構検出面は、基本層II層上面である。

SA1289 一本柱列 検出長は 13.0 m で、さらに南北へのび、方向は N-34°-E である。布掘りは上幅 40~60 cm、深さ 10~12 cm で、底面は平坦、壁はやや斜めに立ち上がる。柱痕跡は直径 15~25 cm の円形で、10 本を確認した。間隔は 60~80 cm である。柱痕跡はいずれも堆積土 2 層上面での検出であり、堆積土 1 層上面では確認されない。布掘りの埋土は 2 層に分かれ、1 層は灰黄褐色シルト、2 層はにぶい黄褐色粘土質シルトである。SK1285、SK1284 に切られている。

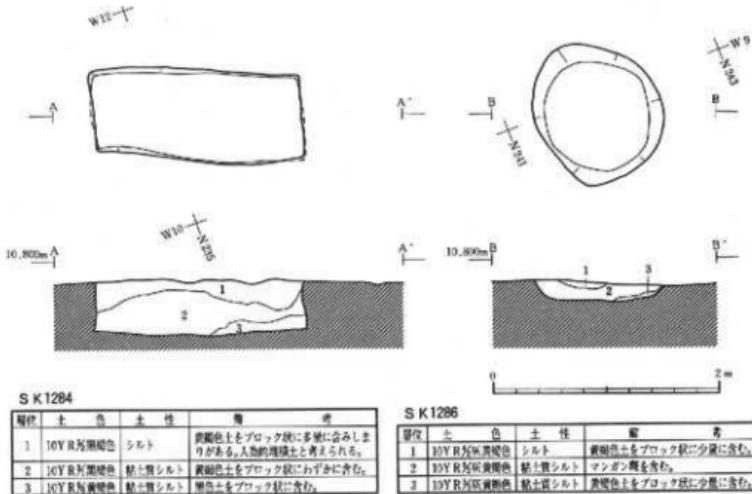
第23図 第88次調査区SK1284・SK1286平面面図

壁はゆるやかに立ち上がる。堆積土は2層に分かれ、灰黄褐色のシルト、粘土質シルトである。遺物は堆積土1層中から土師器破片10点、2層中から土師器壺1点(第24図、C-681)、土師器破片6点、小玉石1点の計18点が出土している。

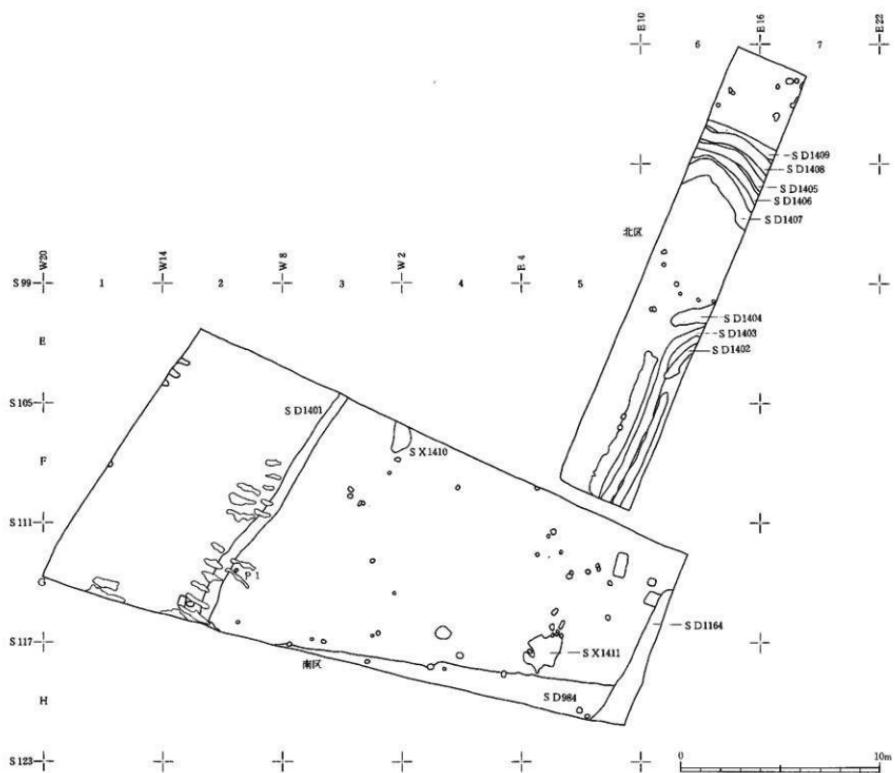
第28図 第89次調査区IV層上面平面図

SD1402~SD1407 溝跡 北区において IV a 層上面で検出されている。この 6 条の溝跡は、堆積土の類似性、方向性などから、SD1402 と SD1405、SD1403 と SD1406、SD1404 と SD1407 が、それぞれ同一の溝跡と推定される。これらは小溝状遺構群(註16)として理解される。SD1402 と SD1405 は、それぞれ SD1403、SD1406 を切っている。上幅 40~80 cm、堆積土中にはいずれも基本層 IV b 層を起源とする黄褐色土をブロック状に含んでおり、一部掘り込みを行った東壁の断面では、SD1402~1404 の底面に凹凸のあることが認められた。プラント・オーパール分析の結果をも考えると、煙跡の可能性が考えられる。遺物はいずれの溝跡からも出土していない。

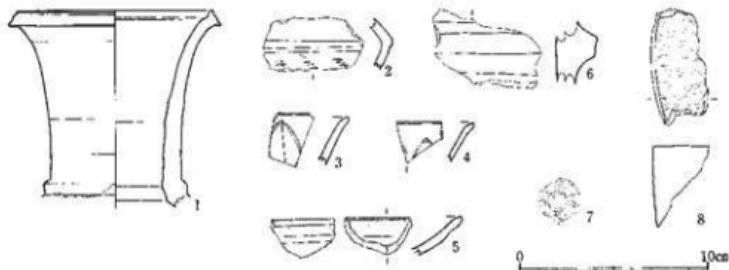
第29図 第89次調査区出土遺物実測図

発見番号	種別	器形	出土状況・地区	層位	備考	写真図版
1 E-324	須恵器	壺	F-1	口径 11.3cm、口幅-肩部 5cm		54-15
2 E-320	須恵器	壺	G-4-a-b	破片		54-14
3 J-8	須恵器	壺	G-3	II b 層 熊足窓系、II 條縫破片		54-20
4 J-9	須恵器	壺	F-2-a	直肩 熊足窓系、口縫破片		54-19
5 I-29	陶器	壺	G-3	II a 層 楕円灰釉、II 條縫-直肩破片		54-18
6 P-21	円筒埴輪	-	G-3-b	直肩 凸帯上幅 31cm、下幅 27cm、高さ 1.0cm		54-16
7 K-51	陶器	壺	G-4-c	直肩 洪武通宝(明: 1388年)		
8 K-27	陶器	壺	G-4-a	直肩		54-17

P 1 ピット 南区西半部 G-2 グリットで検出されている。径 18 × 16 cm である。堆積土は黄灰色シルト質粘土である。須恵器壺 (E-324) の頭部が体部の方を下にして出土している。口縁部から頸部の破片が、その周辺の III 層中から出土している。

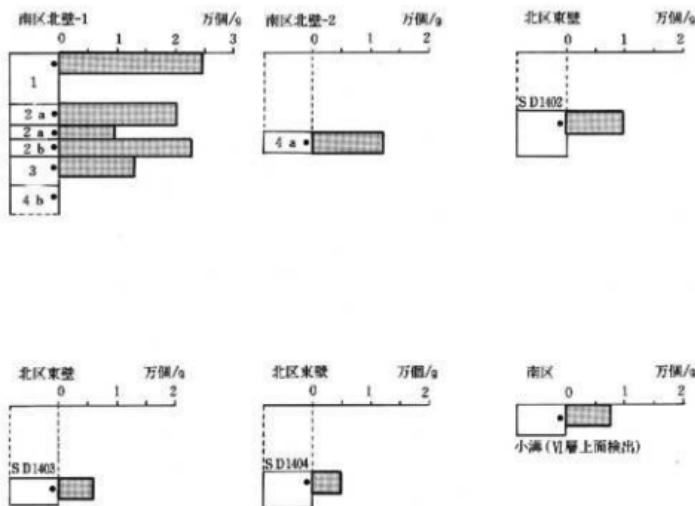
図1 イネのプラント・オバールの検出状況

(注) ◀印は50cmのスケール、●印は分析試料の採取箇所
