仙台市文化財調査報告書第374集

仙 台 城 跡 10

平成21年度 調査報告書
— 仙台城本丸大広間跡調査成果の総括 —

仙台市教育委員会

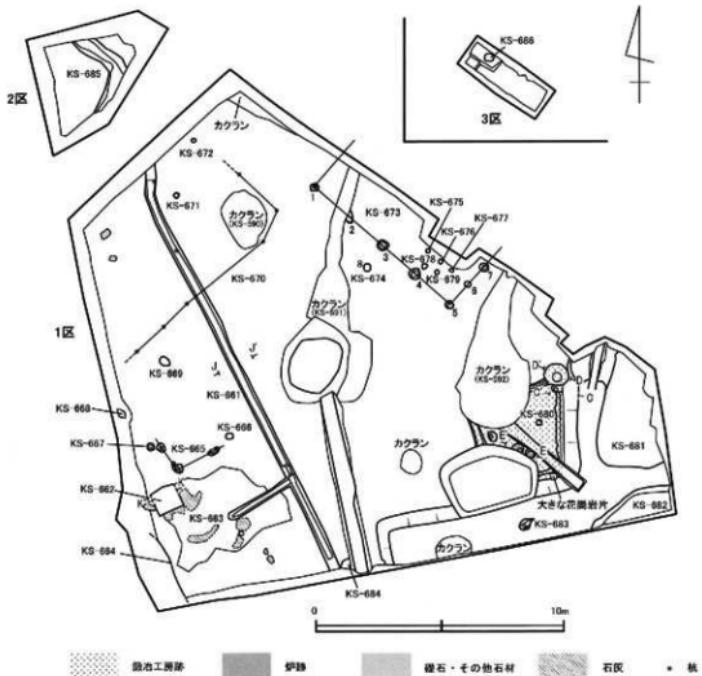
第19図 第23次調査第1遺構面遺構平面図(1/200)

えられる。柱痕跡は確認できなかった。柱穴3・5と床面からは17世紀中ごろの肥前染付皿が出土した。KS-680鍛冶工房跡に関連する建物の可能性が考えられる。

・KS-680鍛冶工房跡 調査区南東部で検出した。一部を擾乱に切られているが、平面形は台形を呈するものと考えられる。規模は東西4m以上、南北4mである。南半部で後述の炉跡2基を検出した。炉跡の周辺を中心に床面上には炭層が分布している。四辺で周溝を検出した。上端幅25~30cm、深さ10cmである。断面形は逆台形に近い。工房跡の東辺北端で土坑とピットを検出した。土坑の平面形は円形で、規模は径1m、深さ30cmである。埋土の上部には矢穴をもつ破片を含む花崗岩片の層、下部に鉄滓、瓦を含む炭の層がみられる。ピットは北側を先述の土坑に切られ、平面形は楕円形である。規模は東西50cm、南北30cm以上、深さ10cmで、炭を多量に含み、花崗岩片、瓦片も含む。土坑は周溝と接続しており、排水施設と考えられる。床面の南東角には長軸33cm、短軸24cmの四角く加工された花崗岩片がみられた。

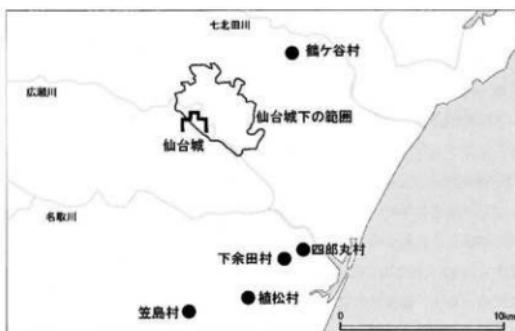
第22図 KS-746井戸跡出土荷札木筒にみられる地名

形状は、短冊形のもの(011型式)と、一端が方頭で、他端が欠損、腐食で原形が失われたもの(019型式)、長方形の材の一端を尖らせたもの(051型式)、折損、腐食その他によって原形の判明しないもの(081型式)が、14点出土した。下端が尖るものと下端が細くなるものの割合が多い。木札木筒に

比べて成形や加工が粗雑であり、ほとんどのものが、木材を削ったままか、軽く削ったもので、柾目板や板目板を斜めに木取りされた材が混在する。

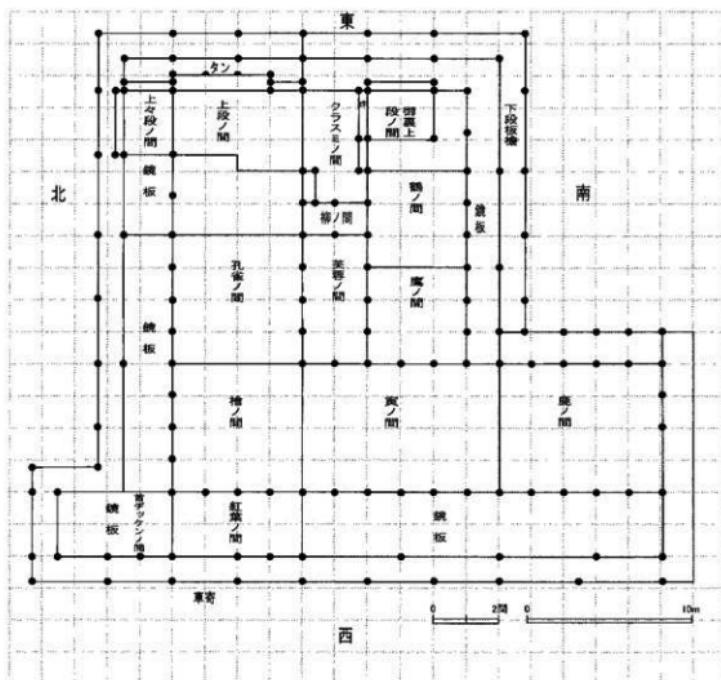
第1図 大広間部屋割り図 「御本丸大広間地絵図」の寸法による (1/300)

本丸大広間建物は、長方形の母屋に曲屋を付属させたもので、北側には中門廊に相当する「首実検ノ間」、南側に色代に相当する「鹿ノ間」がある。西の妻側に車寄せを備え、北側が表となる典型的な江戸初期の御殿建築である。大広間を描いた『地絵図』をみると、表側に「上々段ノ間」・「上段ノ間」・「孔雀ノ間」・「恰ノ間」を配し、さらにL字に曲がって「虎ノ間」・「鹿ノ間」へと続く。南の奥向きには、「御裏上段ノ間」・「鶴ノ間」・「麿ノ間」を配し、両者の中間に小規模な「クラスマニノ間」・「柳ノ間」・「芙蓉ノ間」を介在させている。この部屋割りの特徴は、調査成果から得られた礎石跡の配置と良く一致している。大広間建物の建築学的な研究については、小倉強氏、佐藤巧

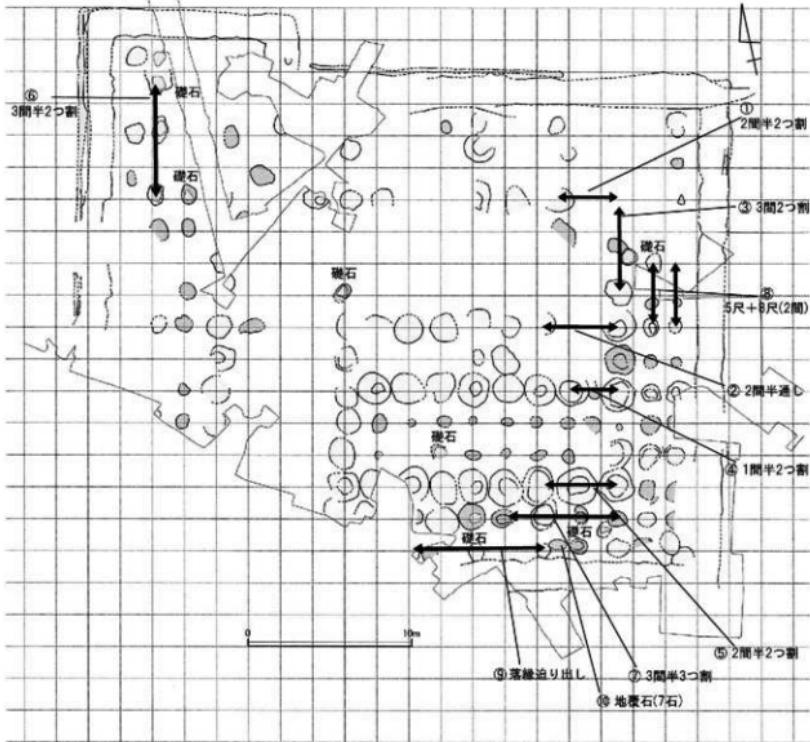
第3図 大広間跡遺構平面図 (1/300)

くらすみの間(「御帳台」ともいわれる)は、上段の間の南側、裏上段の間の北側に位置している。ちょうど、東西方向の母屋中央部に3部屋(他は桟・芙蓉の各部屋)が東西に連なるが、その東端の部屋である。規模は、東西3間半、南北2間である。東西の柱列は、北辺側では2間半の通し部分があるが、そこには束柱礎石跡は検出できなかった。南辺側(裏上段の床の間の間)では1間半の2つ割の箇所が認められる。部屋中央では、上部を削平さ

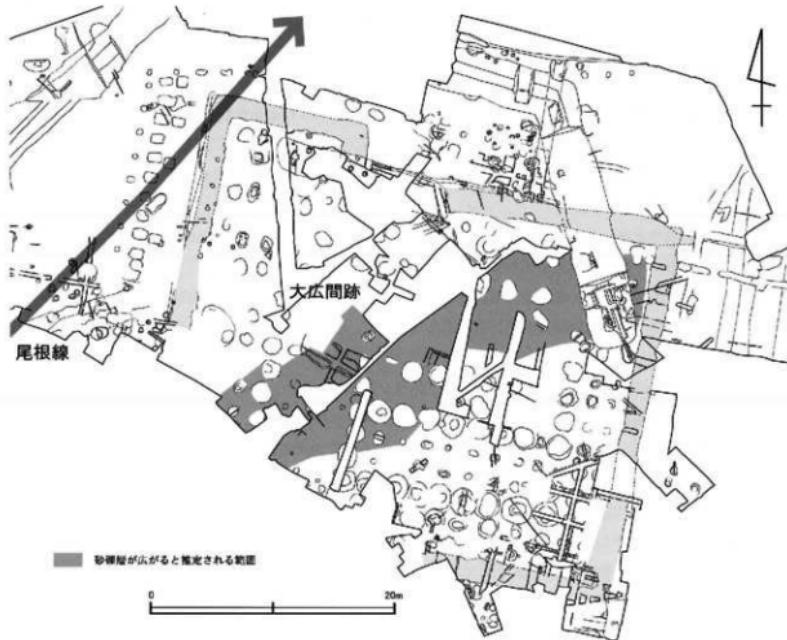
第7図 砂礫層分布図 (1/400)

点は、面的な調査ができない現状では結論が出てしない。また、尾根筋ラインに平行しているという特徴も認められるので、地下水処理や地盤沈下防止など他の用途・機能も考慮する必要が考えられる。大広間跡北東部外側の砂礫層との関連は、前述したように雨落ち溝跡内で途切れしており、層を連続的に追いかけることができないが、一連のものである可能性は低い。この外側の砂礫層（KS-178石敷き等）は、形状が角礫のものを含み、瓦片がみられるなど、砂を主体に円礫を含む本砂礫層とは特徴に違いがある。

座敷部床下から雨落ち溝跡までの状態については、比較的残存状態のよい第20次調査で観察することができた。この部分では、座敷部礎石掘り方No.31から広縁の礎石No.32、落縁の礎石No.33を経て雨落ち溝跡に至る（この間の距離は約3m）整地層上面の傾斜は、約3°の勾配（法面）が確認できた。東部の法面部では、広縁礎石抜取り穴が整地層最上層（にぶい黄褐色土）より掘り込まれているのが観察され、この層の表面は硬く締まっており、II層がきれいに剥がれる現象がみられた。落縁礎石と雨落ち溝跡間はやや傾斜が緩くなり、この間の土層は上下に分層でき、上層が法面と同じにぶい黄褐色土（IIIa層）、下層（IIIb-1層）が硬化層となっていた（軒下の項で後述）。

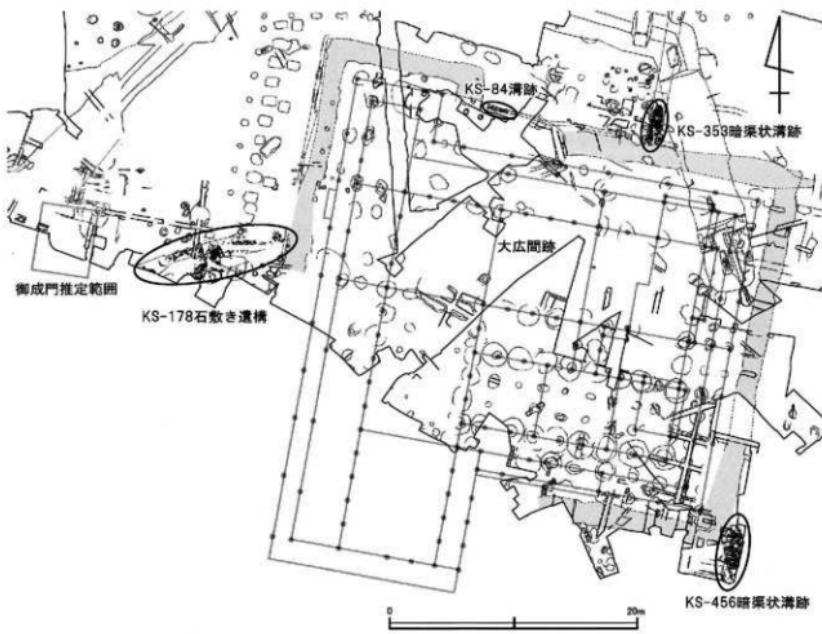
第10図 大広間跡関連遺構位置図 (1/400)

第7次調査時に、大広間建物跡と御成門跡の間に両者を繋ぐように石敷き遺構が検出された。幅約1.7m、長さ7.4mに亘り検出され、下部に深さ30～40cmの溝状造構を伴っていることが明らかになった。溝状造構の内部下層では、多量の円礫が出土した。この造構は当初、暗渠の可能性が考えられた。上面の石敷き遺構は、溝部の埋土1層上面に10cm未溝の大きさの揃った円礫を敷き詰めたものである。方向はN-約72°-Eを測り、大広間建物跡の東西軸方向に比べ、北に約30°傾いていた。また、石敷き部の台レベルは大広間跡に向かって下がり、約20cmの比高差があり、大広間建物跡とは紅葉の間で接するようである。引き続き、翌年の10次調査で、この造構の追加調査と検討を行った。その結果、通路跡で全長約12.5mとなり、石敷きの幅は最大約2.5m、下部の溝状造構は上幅0.9～1.2m、深さ20～40cmを測る。石敷き部の礫は、採取し検討した結果真円に近いものを多く選択し、使用されていることが明らかとなった。溝内部の礫は、選択性はあまり看取れなかった。ところで、この造構の延長線が、御成門跡に繋がらず予想外に南側にずれることも判明した。御成門跡の規模の検討からも、やはりずれることが明らかとなり、御成門跡とこの造構との連続性は低いと判断された。ただ、御成門跡の礫石掘り方内から瓦が出土していることから、この門跡は築城当初からのものではなく建て替えられている可能性も考えられ、なお検討の余地を残している。また、下部の溝状造構の珪藻分析では、珪藻がほとんど検出されず、一時的でも乾燥した環境だった可能性がある。したがって、暗渠ではなく通路下の地業造構とも考えられる。こうした状況から結論を出せないが、通路跡とみてよいものの、この造構と接続すると予想される古い御成門跡が別地点に存在した可能性を考えなければならない。

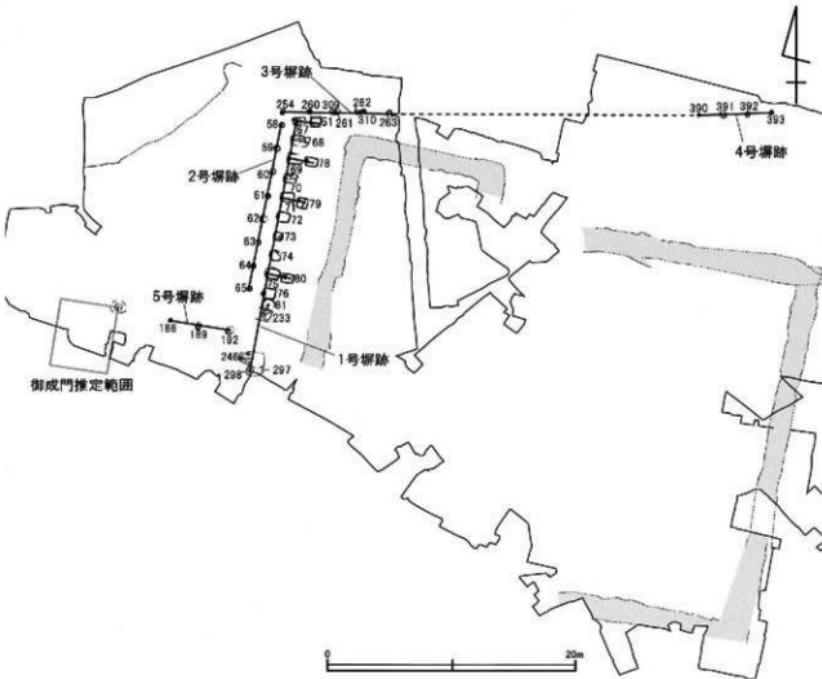
第11図 大広間跡関連施設（塹跡）位置図（1/400）

3・4号跡は東西に離れて検出されたが、一連の遺構と推定している。東側は大広間の範囲を超えて伸びていると推定され、大広間北辺と同一方向ではなく、Ⅲ期石垣のラインと平行している。Ⅲ期石垣の盛土層より新しいことが確認されている。これらの跡は大広間の付属施設とみるより、大広間建物と石垣を遮蔽する施設であった可能性が考えられる。

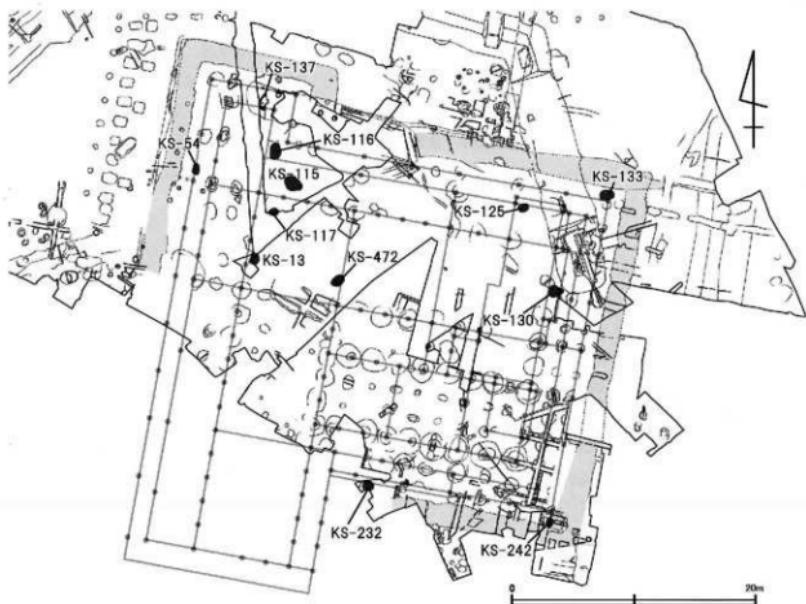
第12図 柱筋にのらない礎石位置図 (1/400)

この条件に合う礫石あるいは掘り方は、合計11基ある。礫石（掘り方）が、何故ずれているかは不明である。現代の擾乱等と異なり、当初から、あるいはその後も含めて、柱筋からはずれた位置に穴を掘り礫石を掘えたのであるから、そこには何らかの意図あるいは目的があったものと考えられるが、その理由は明らかでない。ただ、上段の間「タン」の下に位置するKS-130のように、新寛永通宝が出土したことにより、江戸時代のある時期に新たに追加設置された可能性を示すものもある。

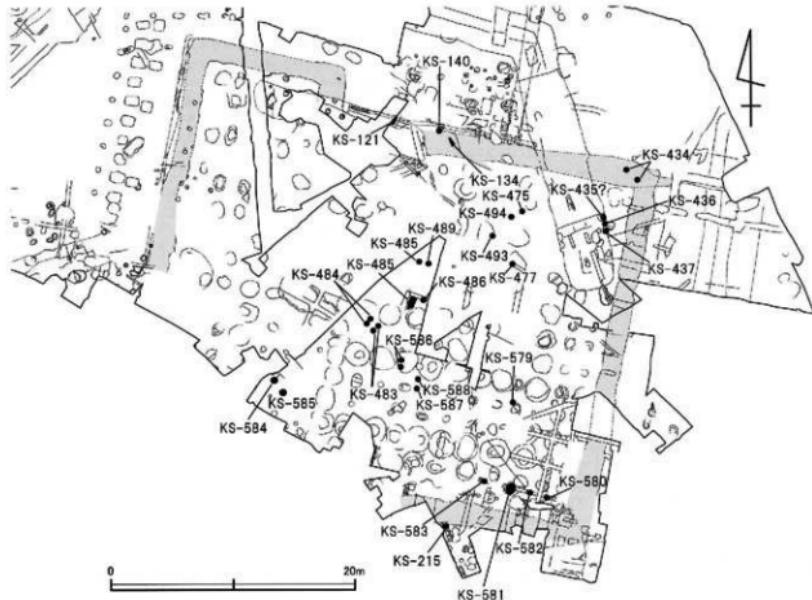
第13図 大広間下層遺構位置図 (1/400)

大広間建物跡は調査の結果、盛土整地層上に建造されていることが判明したが、この整地層中あるいはその下層（基盤層上）で検出できた遺構を、下層遺構と呼んでいる。下層遺構の多くは、平面的な観察や精査できたものは極めて少ない。大部分は擾乱溝等の壁面で確認できたものばかりで、特徴や時期が明らかなものはない。第6表は、下層遺構を一覧表にしたものである。Ⅲ層中及びV層上に遺構が検出されているが、いずれも、規模や形状等が異なり一連の遺構とは考えにくい。検出できた下層遺構は個別のものが多いと判断されるが、第20次調査のKS-581 確石は1基だけだが、大広間建物に先行する建物跡の一部になる可能性があり、注目される。大広間建物跡に比べ、礎石やその掘り方は小さく、標高も低い。ただし、1基だけなので、その規模や特徴は明らかではない。遺構からの遺物の出土も殆どなく、時期・年代を決めがたい。

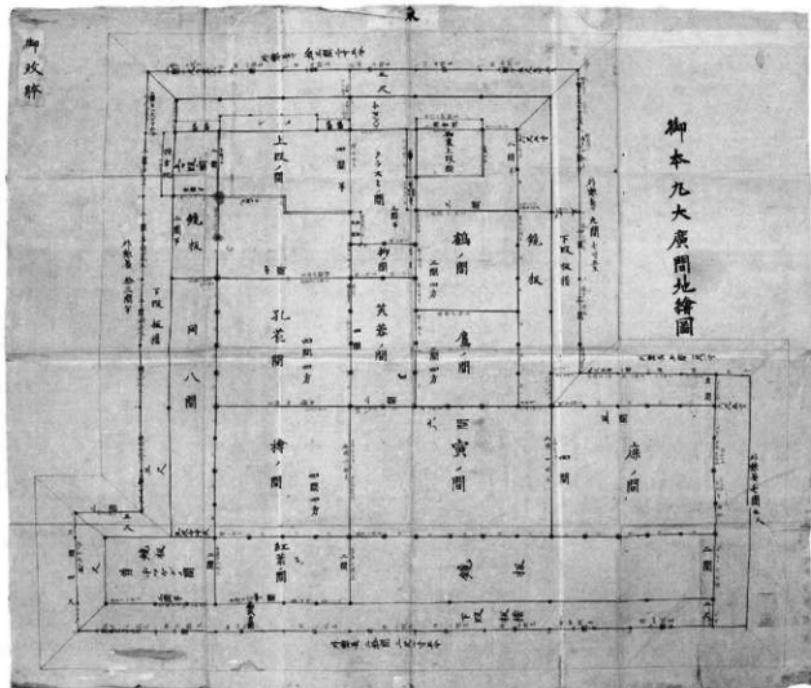
第14図 「御本丸大広間地絵図」(斎藤報恩会蔵)

大広間建物を描いた絵図はいくつか残っているが、御本丸大広間地絵図（以下、「地絵図」と略す）部屋割りや規模等の建築的な特徴を最も良く示している。製作年不詳で、約1/60の縮尺で描かれている。地絵図は発掘成果と比較すると、他の絵図より柱の位置や柱間寸法、部屋の規模が正確に描かれている。部位名称では他の絵図と異なり、上段の間の東辺の床は「タン」、裏上段の北辺は「床」とし区別している。紅葉の間西側の玄関部には、「御成玄闇」と記載し、唐破風の屋根を描いている。この絵図には、法量の実長記載に誤りがみられる。西辺の總長「二拾間二尺一寸五分」は誤りで、各部屋の合計では20間1尺1寸5分となる。同様に南辺東半部も合計の長さは「九間七寸五分」ではなく、9間1尺7寸5分となる。この点に気づかれた佐藤巧氏は、「仙台城」（1967年）で首実検の間を例に修正案を示されている。地絵図では、西辺の總長、南辺東側の總長に、記載の誤りがみられるが、絵図の資料的価値を下げるものではないであろう。また、屋根軒先ラインや戸板、板敷等の表記がみられるが、他の絵図と異なり、障壁画等の内部装飾や仕様の表記はみられない。絵図作成に際し、他の絵図とは視点が異なっている。
