仙台市文化財調査報告書第330集

仙 台 城 跡 8

—平成19年度 調査報告書一

仙台市教育委員会

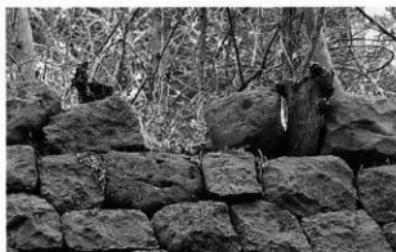
C面石材欠損状況

- 天端の長さ：約39.15m、下端の長さ：約43.25m、B・C面出角部高：約4.20m、C・D面出角部高：約6.65m。
- 切石を使った横目地が通る整層積みである。B・C面出角部の勾配は約72度で立ち上がり天端付近は約79度である。C・D面出角部の勾配は約65度であり、天端付近は約75度である。石垣全体の勾配は66～70度である。
- 中央部分から下部にかけて孕みが見られる。
- 天端中央部分には、石材欠損箇所が1か所あり、石材間に根が生えている場所もある。南部下端近くには2～5cmの深さで内側にずれた石材2石を確認した。

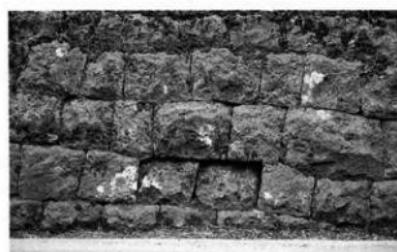
C面石材ずれ状況

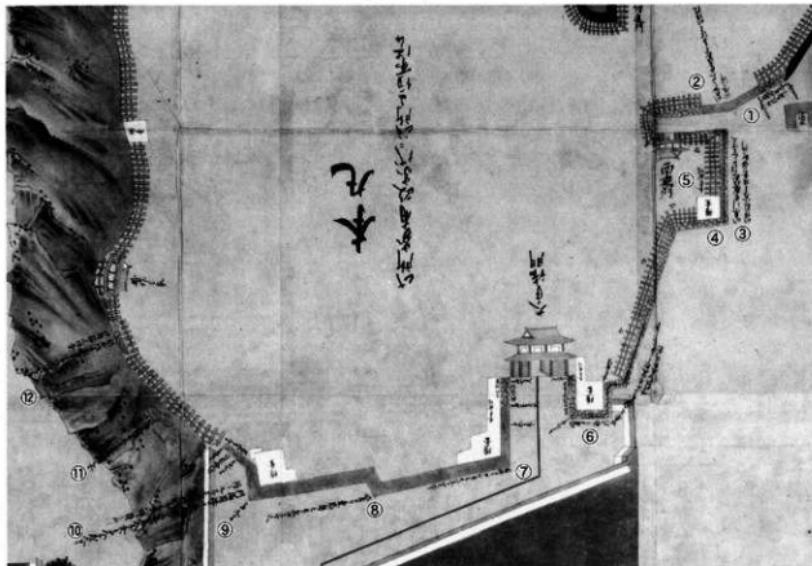
第59図 「仙台城修理伺繪図」(本丸部分)

①崩殘老間	坪數九坪
②此□之所長拾武間高四間此坪數、四拾八坪	
③此朱引長武拾武間半高三間四尺、此坪數八拾老坪余半申候所	
④檐臺	
⑤本長家場	
⑥此角ヨリ西折廻南迄孕出候所長三拾武間高三間半、此坪數	(崩)
⑦崩築ヨリ中出角延四拾間四尺五寸	
⑧此角ヨリ東築留迄長三拾四間四尺	
⑨高九間	
⑩門際崩築ヨリ東築留迄長七拾五間余高五間武尺ヨリ、段々	
九間迄此坪數五百三拾六坪崩之所	
⑪此悪水□長三間高武間「崩申候」所、此坪數六坪	
⑫此石垣長武間半高八尺孕出申候、此坪數三坪余

・石垣の破損範囲は茶色となって塗りつぶされ、破損範囲の長さ、高さ、面積が記されている（第59図）。
