# 仙 台 城 跡 8

一平成19年度 調査報告書一

仙台市教育委員会

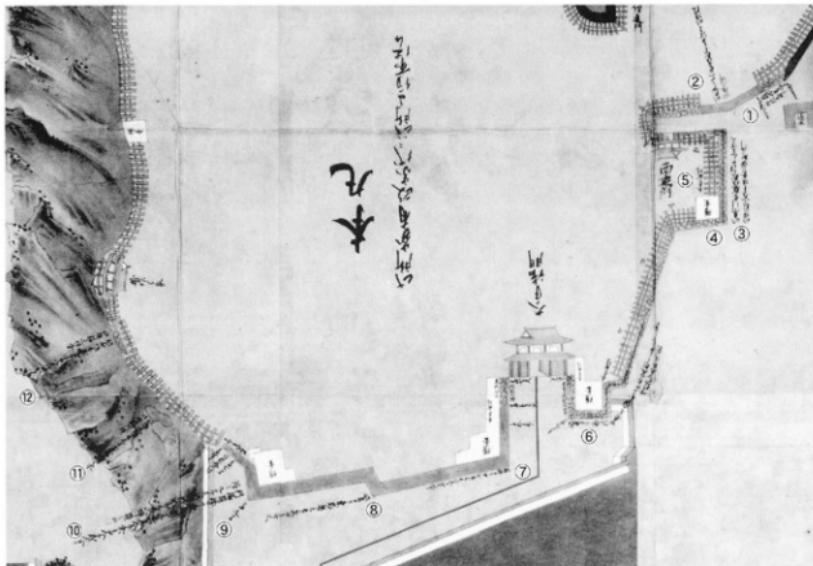
第59図 「仙台城修理伺絵図」(本丸部分)

本絵図は、飼齋藤報恩会に所蔵（目録番号A-III822）されている。市史編さん室で進めていた調査に同行して調査を行った。図の全体に本丸、二の丸、蔵屋敷を描き、北東部分に寛文8年（1668）10月4日付の「去七月廿一日申之下刻地震仙台城本丸石垣所々破損覚」と題された記載がある。本丸北壁石垣に甚大な被害をもたらした寛文8年に発生した地震の修復に係る絵図とみられる。

- 法量は、185cm×161cmである。彩色された絵図であり、折りたたまれ保管されている。裏打ちされているが、中島橋から二の丸にかけての範囲が欠損している。
- 裏書（第61図）があり、「此絵図ハ相違有之 公儀より被相返候 公儀へ被指上候御絵圖別紙有之候」と記されている。このことから、この絵図は幕府へ修復のため提出されたが、「相違」があったため仙台藩に返却されたことがわかる。この裏書は、現在は裏打ち紙の下になっている。
- 石垣の破損範囲は茶色となって塗りつぶされ、破損範囲の長さ、高さ、面積が記されている（第59図）。
- 本丸石垣の形状を前後の時期に描かれた絵図と比較すると（第62図）、正保2年（1645）に制作され幕府に提出された「奥州仙台城絵図」（正保絵図）、寛文4年（1664）の「仙台城下絵図」、寛文9年（1669）の「仙台城下絵図」の石垣形状と、本絵図の石垣形状が異なっており、天和2年（1682）に制作され幕府に提出された「奥州仙台城井戸下絵図」（天和絵図）に類似している。天和絵図に描かれた石垣形状は現在の石垣形状と同じであり、寛文8年地震の修復後の姿を現した絵図と考えられる。寛文8年（1668）地震の時点であれば、本米は「正保絵図」などに描かれた石垣形状であるべきと考えられるため、なぜ時代の下る「天和絵図」に描かれた石垣形状に類似しているのか、今後検討していく課題である。
- ③ その他
