仙台市文化財調査報告書第316集

仙台市高速鉄道東西線関係遺跡発掘調査(3)概要報告書

仙台市教育委員会

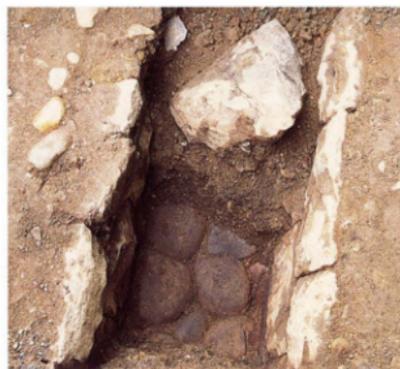
6. 試掘坑 No. 7 SD1 間知石検出 (西より)

SD1は試掘坑中央部で検出した。主軸方位はN76°Wで、検出した規模は長さ1.4m、上幅75~88cm、下幅50~55cm、深さ60cmを測る。断面形は逆台形を呈し、底面には扁平な自然礫が敷き詰められている。石組は間知石を2段に積み、内側に面を描いて構築されていた。また、検出した石組溝の北壁中央部には石組上段の間知石を取り除き、土管を配管している痕跡を2箇所検出した。堆積土は2層に分層でき、1層は溝内堆積土、2層は掘り方堆積土である。1層では廃絶時に投棄された間知石を検出した。遺物は陶磁器片、ガラス片、鉄製品などが出土している。使用時期は出土遺物より、19世紀に構築され、近代以降に廃絶されたものと考えられる。
