史跡高松城跡地久櫓台発掘調査概報

平成14・15年度調査

高松市教育委員会

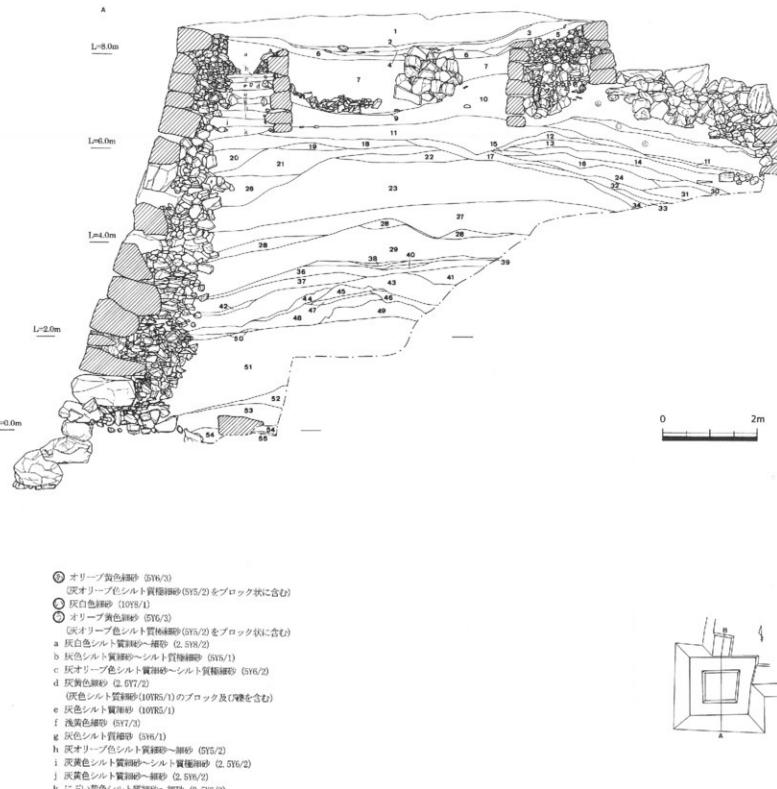
第6図 地久檜台および本丸西土壌台南北断面図（縮尺1/80）

地久櫓台に本丸西土塀台を含めた南北方向の断面は、第6図のとおりである。まだ解体途中であるが、現時点で約70層に分層が可能である。これらを大きく分けると、次の7区分となる。

第1層は搅乱。第2層も昭和26年銘の5円玉が出土しており、昭和26年以降である。第1・2層を除去すると櫓台中央が四辺の石垣に比べ約60cm窪んだ状態となり、第2層が黒褐色シルト質極細砂であることから、降雨時など一時的に水が溜まっていたと考えられる。

櫓台上面にあった礎石群を置いていた土層である。第3・4層に色調・土質の違いはないが、第4層に漆喰が多く含まれており、地盤を安定させるためと考えられる。第3層の一部が礎石上面を覆っていたことから、もともと礎石が第3層中に埋まる形であったか、建物の重量で礎石が第3層中に沈み、礎石が使用されなくなった後に風化した第3層の一部が礎石を覆った可能性がある。第3・4層は、櫓台中央に向かって窪んで堆積している。

櫓台中央にあった地下室の埋土である。地下室中央に向かって窪んで堆積している。第7層最下部

には、庵治石破片の疊層があり、第9・10層直上には1.5m四方の石組があり、この石組を第7層が覆っている。

櫓台石垣と地下室石垣の間を埋めている土層である。水平に堆積している。それぞれの土層の厚さが薄く、シルトと細砂の互層であることから、櫓台石垣と地下室石垣の間という狭い空間で、両方の石垣の強度をもたすためにされた工夫と考えられる。

櫓台で主体をなす土層である。櫓台中央が一番盛り上がり、周囲に向かって緩やかに傾斜する堆積である。使用されている土は、細砂がほとんどである。この細砂は中世遺物を含むが、これは高松城築城以前にあった中世集落に伴うものと考えられる。ただし、櫓台下部（第41～43層以下）においては、砂に粘土をブロック状に入れるか、または砂と粘土の互層による版築が認められた。主に細砂と粘土が使用されているが、最下部近くでは粗砂または礫を使用している。

櫓台内部は、石垣裏込のグリ石を除けば細砂によって充填されている。ただし、櫓台下部（第41～43層以下）においては、細砂に粘土をブロック状に入れるか、細砂と粘土の互層として版築している。これは、潮の干満により内部の砂が流れ出ないための工夫と考えられる。

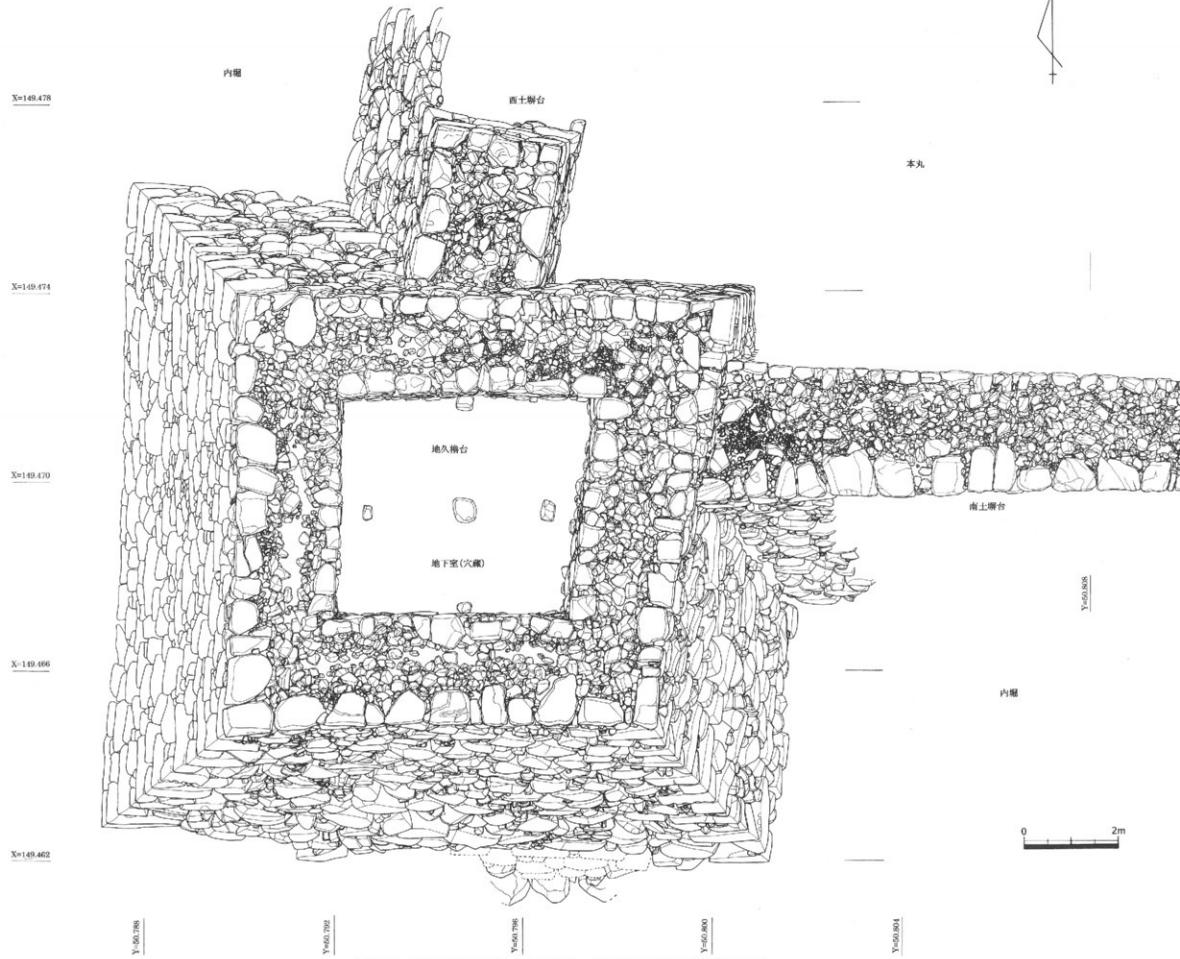
地久櫓は、明治17年の天守閣取り壊しと前後して同じ運命を辿ったと考えられ、現在は櫓台のみが残っている。櫓台は、第7図のとおり、上面が南北約9.0m×東西約9.0～10.5mを測る四角形である。つまり、南辺が約9.0mに対し北辺が約10.5mと長く、本丸側である北東隅が突き出た四角形となっている。下面は内堀に接する南辺と西辺が $14.0 \times 14.0\text{m}$ 以上の正方形、高さ約10mの規模をもつ。櫓台東面に本丸南土塀台が、北面に本丸西土塀台が取り付いている。南土塀台は、幅2.4～2.8mで、外側石垣の高さは海水面より約7.8m、内側石垣の高さは約2.2mである。南土塀台の幅は、櫓台取り付き部分がもっとも広く、櫓台から離れるに従い狭くなっている。西土塀台は、幅2.6mで、外側石垣の高さは約6.0m、内側石垣の高さは約2.2mである。西土塀台の外側石垣の高さが、櫓台や南土塀台よりも低いのは、下部が埋められているからである。櫓台南側には今でも内堀が水をたたえているが、西側は埋められてしまい往時の姿をとどめていない。

櫓台石垣と地下室石垣の間を埋めている土層はa～k層が基本であるが、櫓台北東部分のみグリ石を充填していた。a～k層は17世紀の遺物が出土しており古いもののものが、このグリ石層は瓦片を多く含むなどa～k層より新しい様相を呈している。第7図の平面図でも看取できるように、櫓台北東部分は他の部分と違って細かい石を使用している。

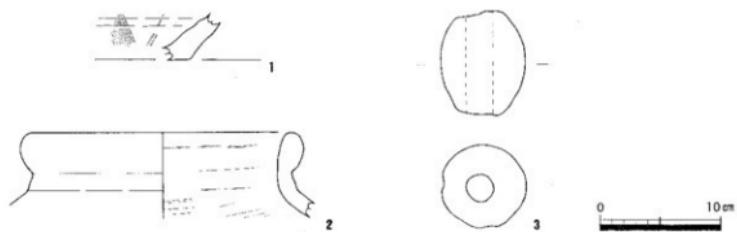
第20図 地久櫓台第54層出土遺物実測図（縮尺1/4）

地久櫓台内部の盛土中、最下層近くにあたる第54層から出土した遺物である(第20図)。1は備前焼鉢の底部で、内面に擗目が見られる。2は備前焼甕の口縁部で、15世紀頃のものである。3は土師質の土鍤で、中央に紐通しの穴が見られる。

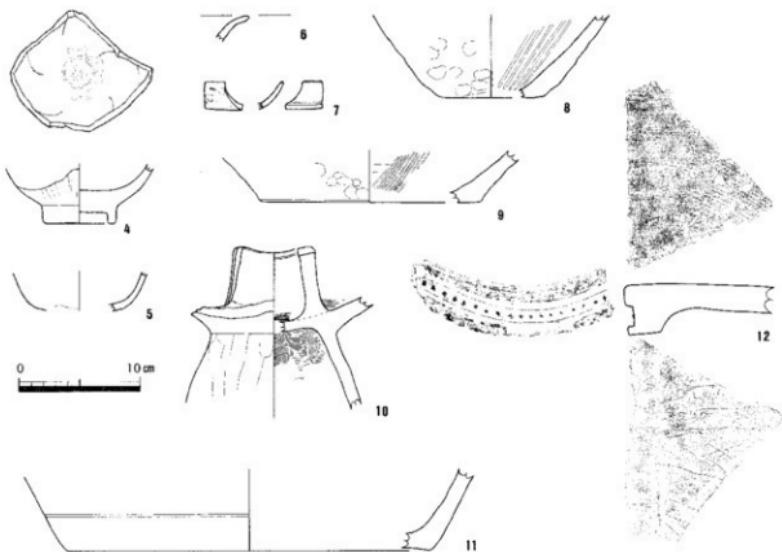
第21図 地久櫓台第51層出土遺物実測図（縮尺1/4）

第54層より上部に位置するが、地久櫓台盛土の最下層近くにあたり、この土層から出土した遺物である(第21図)。4は中国産青磁蓮弁文碗の底部で、外側に細線蓮弁文が縦線で表現され、内面見込には「福」の旧字を中心に草花文が丸くめぐっている。外面高台内において釉を環状に掻き取っている。15世紀後葉～16世紀前葉のものである。5も中国産青磁碗の細片で、無紋である。6は中国産青磁で鉢の口縁部と考えられる。7は磁器青花皿で、中国漳州窯系の製品であり、16世紀末～17世紀初頭のものである。8は土師質土器擗鉢の底部で、内面に擗目が見られる。9は備前焼鉢の底部で、これも内面に擗目が見られる。10は土師質上器だが、器種は不明である。11は備前焼甕の底部である。12は連珠文を瓦当文様とする軒半瓦である。連珠文は小振りで、連珠文の外側に團線がめぐる。瓦当上縁を面取りし、瓦当部の接合方法は顎貼り付けの可能性がある。13～14世紀のものと考えられる。

上記の細砂から出土する遺物から、櫓台構築の年代がある程度推測可能である。出土した遺物のうち櫓台築造の年代を示しそうなものは、中国漳州窯系磁器青花皿（第21図7）が16世紀末～17世紀初頭、唐津産陶器皿（第22図15）が17世紀初頭、備前焼鉢（第22図16）が16世紀末である。もっとも新しい時期を採用すれば、唐津産陶器の存在から17世紀初頭となる。

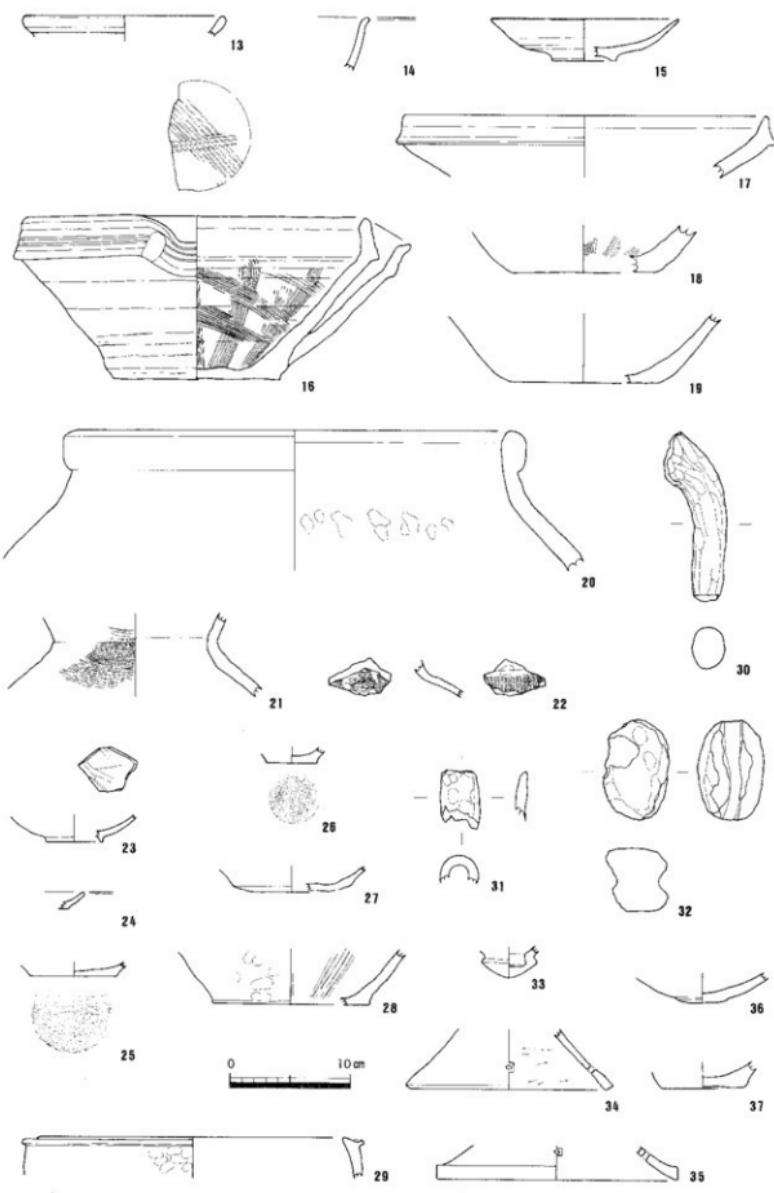
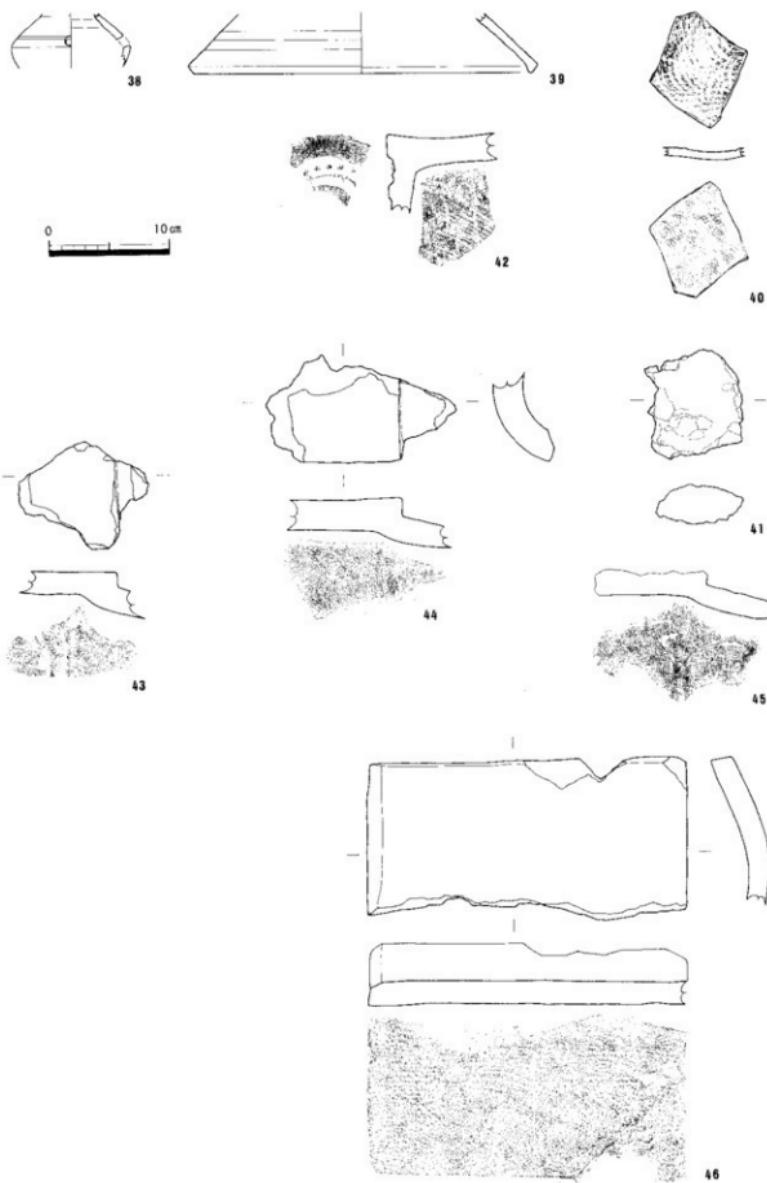
第22図 地久樋台盛土層出土遺物実測図① (縮尺1/4)

出土した層位は不明だが、地久櫓台盛土下部(第37層以下)より出土した遺物である(第22・23図)。13は中国産白磁碗の玉縁がつく口縁部で、12世紀以降のものである。14は中国産青磁碗の口縁部で、無紋である。15は唐津産陶器の皿で、九州近世陶磁学会編年の一～二期にあたることから17世紀初頭のものである。16～18は備前焼鉢である。16は口縁から底部までが残っている破片で、16世紀末頃のものである。17は口縁部で、15世紀中葉頃のものである。18は底部で、内面に擗目が見られる。19も備前焼で、壺または甕の底部と考えられる。20は備前焼甕の口縁部で、15世紀頃のものである。21は須恵器甕の頭部で、外側には格子目叩き痕が残る。22も須恵器甕の頭部で、外側には格子目叩き痕が残り、焼成は瓦質である。21・22とも備中龜山焼の可能性があり、12世紀頃のものである。23は瓦罈甕の底部で、和泉型の可能性がある。24は土師質上器皿である。25～27は土師質土器皿で、25・26の底面には回転糸切の痕跡が残る。28は土師質土器擗鉢の底部で、内面に擗目が見られる。29は土師質土器皿の口縁部で、外側鋸歯以下に焼が付着している。16世紀頃のものである。30は土師質土器皿の脚部と考えられる。31は土師質土器だが、器種は不明である。32は土師質の土鍤で、楕円形の周囲に紐を結ぶための溝が見られる。33は弥生土器小形丸底土器の底部で、弥生時代後期後半のものである。34・35は弥生土器高杯の脚部で、弥生時代後期のものである。36・37は弥生土器の底部で、弥生時代後期のものである。38は須恵器甕の体部で、円孔が見られ、古墳時代後期のものである。39は須恵器台の脚部と考えられ、古墳時代後期のものである。40は須恵器甕の底部である。41は鉄滓である。42は三巴文を瓦当文様にもつ軒丸瓦で、外区の珠文間は狭い。粘土板切断方法がコピキAであることから、16世紀末までのものと考えられる。43～45は土師質の玉縁式丸瓦で、45は2次的に被熱している。46は土師質の平瓦で、全体の半分ほどが残る。凸面に粗い縫叩き痕が見られる。

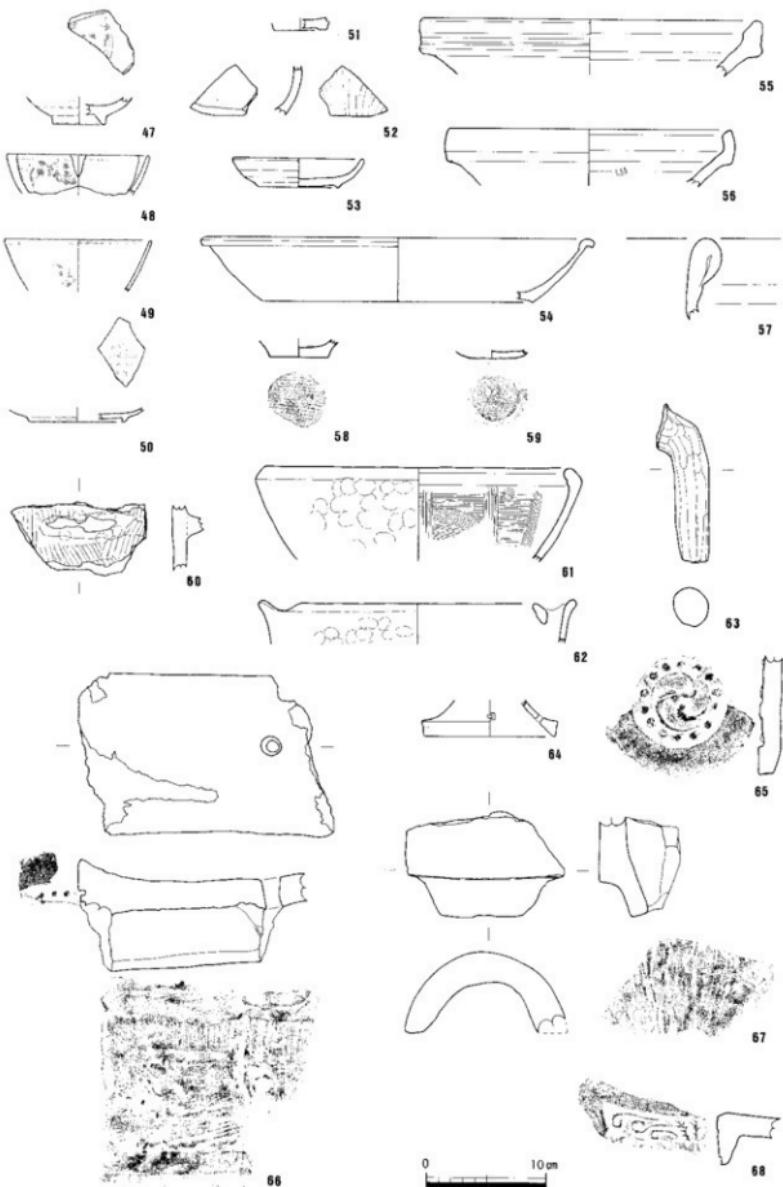
第24図 地久橋台盛土・グリ石層出土遺物実測図（縮尺1/4）

地久櫓台盛土下部または石垣裏込のグリ石層より出土した遺物である(第24図)。工事立会中の出土で、どちらから出土したか判別できないものである。なお、グリ石層には、石垣の隙間から入り

込んだ新しい時期の遺物が混じっている。47は肥前系染付碗の底部で、17世紀中葉までのものである。48・49は肥前系染付碗の口縁部で、18世紀末～19世紀のものである。50は肥前系染付碗の底部で、17世紀中～後葉のものである。51は瀬戸美濃系大口茶碗の底部で、16世紀頃のものである。52は、4と同じ中国産青磁蓮弁文碗の体部で、外面に細縁蓮弁文が縦線で表現され、15世紀後葉～16世紀前葉のものである。53は瀬戸美濃系丸碗で、17世紀中頃までのものである。54は产地不明の陶器鉢である。55・56は備前焼壺鉢の口縁部で、55は16世紀前半頃のもの、56は17世紀頃のものである。57は備前焼甕の口縁部で、15世紀頃のものである。58・59は土師質上器杯で、底面には静止系条の痕跡が残る。60は土師器の把手と考えられる。61は土師質十器壺鉢の口縁部で、内面に屈目が見られるとともに、煤が付着している。口縁部が内側に折れ曲がることから、16世紀後葉～17世紀前葉のものと考えられる。62は土師質土器耳付釜の口縁部で、外側以下に煤が付着している。16世紀後葉～17世紀前葉のものと考えられる。63は土師質土器釜の脚部と考えられ、2次的に被熱している。64は弥生土器高杯の脚部で、弥生時代後期のものである。65は三巴文を瓦当文様にもつ軒丸瓦で、瓦当直径が14.4cmと小型である。66も三巴文を瓦当文様にもつ軒丸瓦だが、文様は外区の珠文のみ残っている。67は玉縁式の丸瓦である。68は軒平瓦で、中心飾りは三葉文と考えられ、2次的に被熱している。16～17世紀のものであると考えられる。

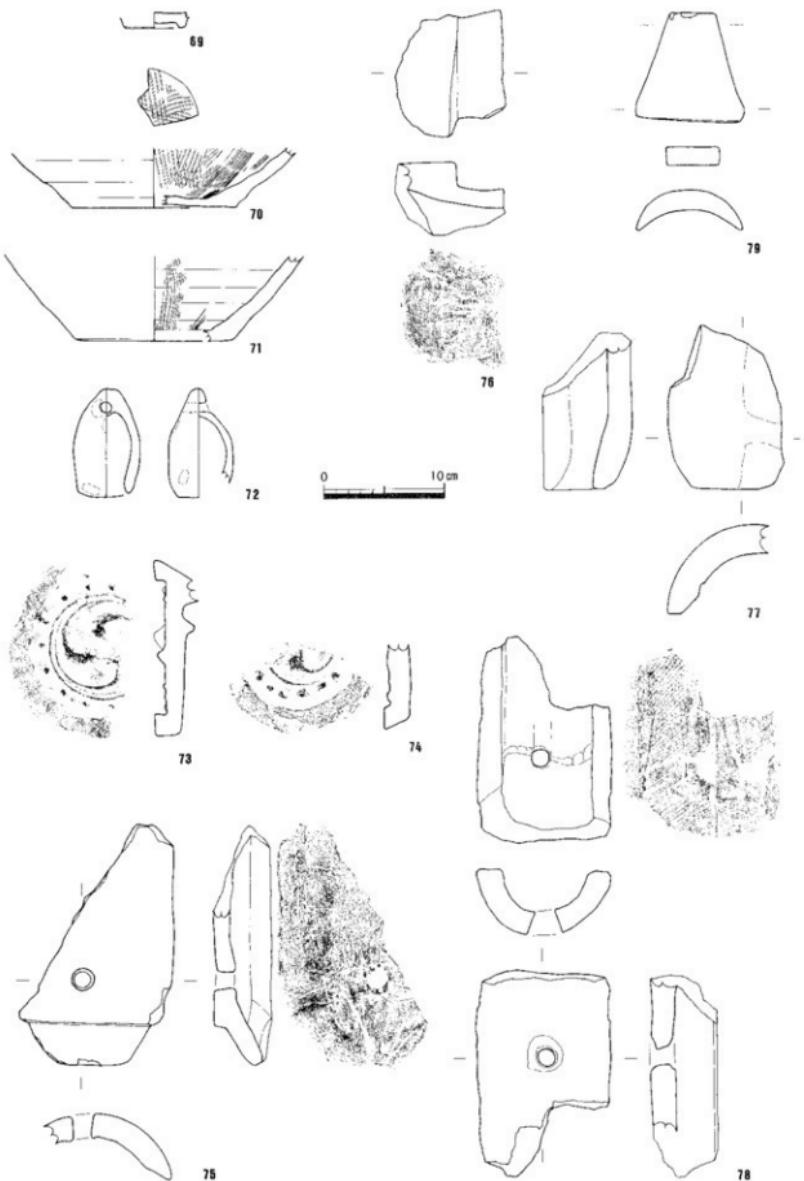
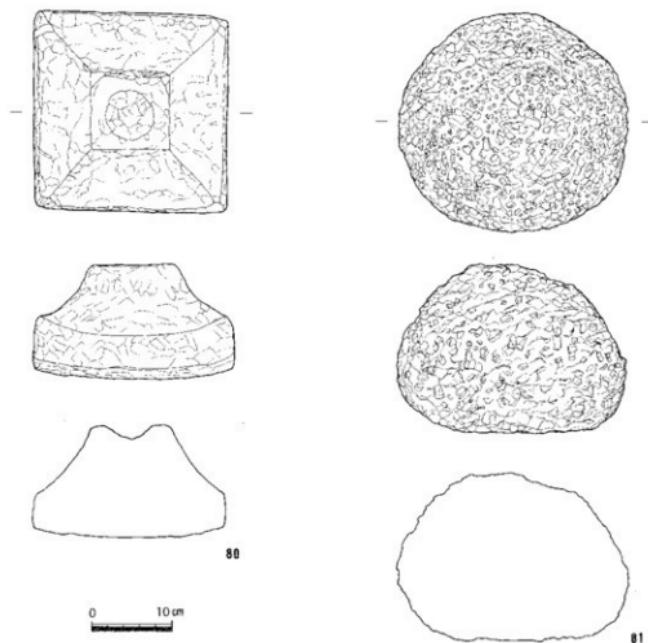
第25図 地久檜台グリ石層出土遺物実測図① (縮尺1/4)

地久櫓台石垣裏込のグリ石層より出土した遺物である(第25・26図)。このグリ石層には、石垣の隙間から入り込んだ新しい時期の遺物が混じっている。69は中国産青磁碗の体部で、2次的に被熱している。70・71は備前焼壺鉢の底部で、内面に瘤目が見られる。70は2次的に被熱している。72は土師質十器飯碗壺で、鉢形の身に紐通しの孔をもつ把手が上部につく。73は三巴文を瓦当文様にもつ軒丸瓦で、巴の尾が長く、内区と外区を分ける縞線が見られる。瓦当直径が14.3cmと小型である。15～16世紀頃のものである。74も三巴文を瓦当文様にもつ軒丸瓦だが、巴の尾は短い。瓦当直径が14.0cmと小型である。75・76は玉縁式の丸瓦である。76は2次的に被熱し、変形している。77は行基式の丸瓦である。78も丸瓦の破片で、釘穴が中央に1ヶ所見られる。79はバチ形をした用途不明の瓦である。80は五輪塔火輪で、頂部にはぞ穴が穿たれている。比較的原型をよく留め、全面に鑿痕が残されている。石材は、高松平野出七例では珍しい花崗岩で、15世紀後半頃のものである。81は五輪塔水輪で、80同様に花崗岩であるが、風化が著しいためか疊が目立つ。

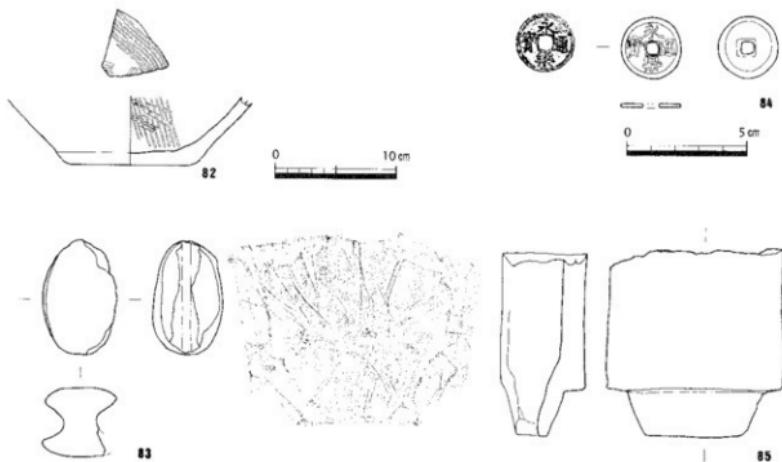
第27図 本丸南土壙台グリ石層出土遺物実測図(縮尺1/4, ただし84は1/2)

本丸南土堀台石垣裏込のグリ石層より出土した遺物である(第27図)。土堀台内側の石垣(G面)は、その積み方より近代に積み直されたものと推測される。82は備前焼壺鉢の底部で、内面に瘤目が見られる。外側に煤が付着している。83は土師質の土鍤で、楕円形の周囲に紐を結ぶための溝が見られる。84は中国明錢である永樂通宝である。初鋤が1408年であり、これ以降のものである。85は玉縁式の丸瓦である。
