高知市文化財調査報告書第7集

大津城跡

(東斜面の調査)

高知市教育委員会

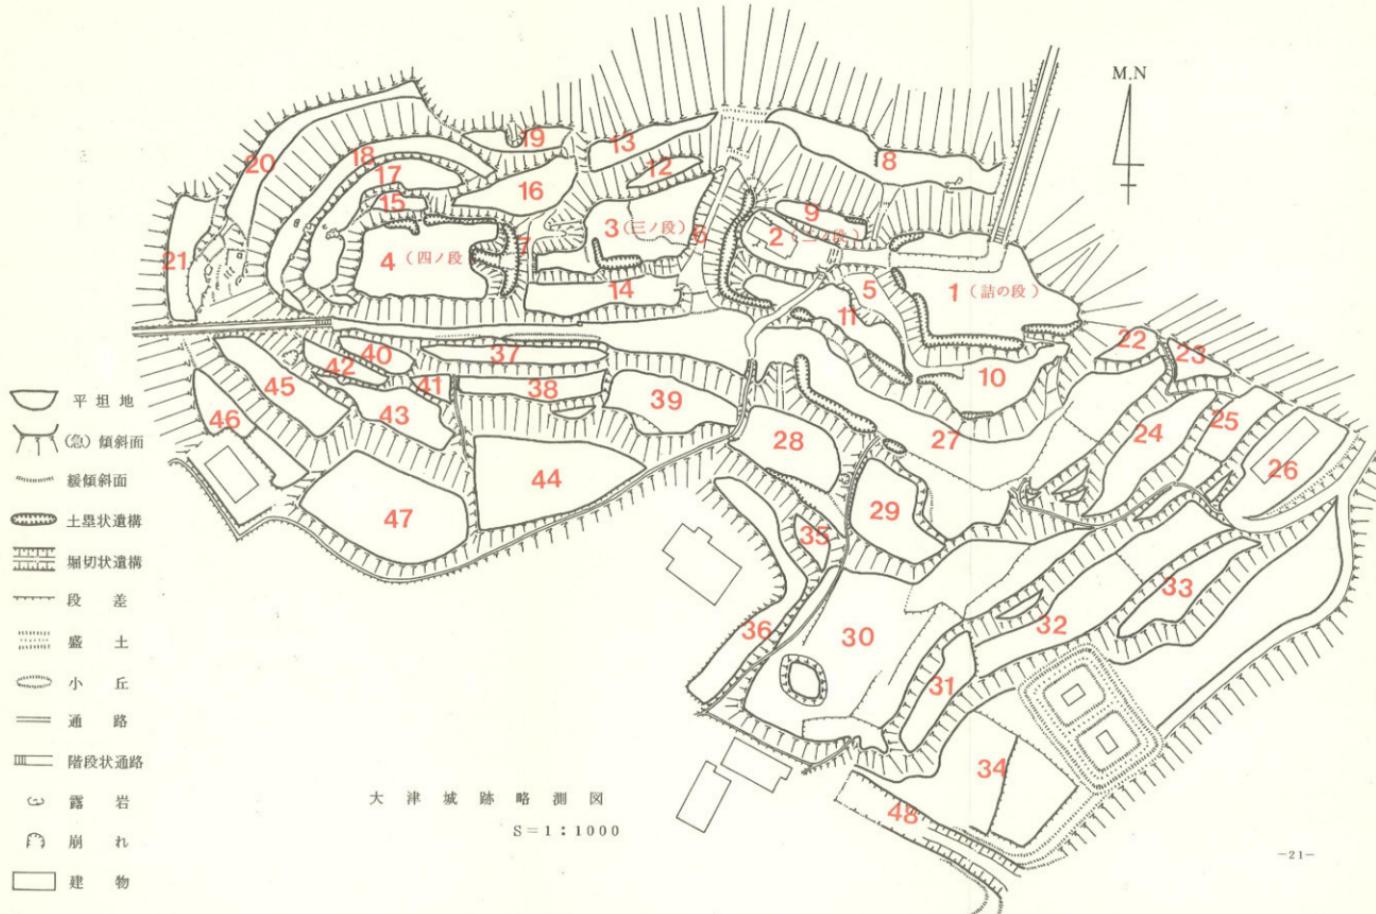
略測図は、巻尺とレンザティックコンパスにより計測し、1000分の1の縮尺で作図した。平坦面については、長軸を出し、短軸は5m間隔で計測し、上下平坦面の位置関係及び傾斜面については、上平坦面に基準点を決め、ここからコンパスで下平坦面の基準点に向け水平角度を出し、斜面に巻尺を沿わして計測した。傾斜角については、計測器具は使用せずに現地の傾斜を図面にトレースし作図した。土壘の高さ以外の高さについては、特記を除き斜面高さをいう。

城跡各郭の名称は、現存小字が東より本ノ丸、二ノ丸、三ノ丸となっており、これに倣い東より 1.(詰ノ段) 2.(二ノ段) 3.(三ノ段) 4.(四ノ段) とし附属郭、其の他は通し番号とした。文中の番号は略測図内に示した番号と一致する。
