史跡 有岡古墳群（王墓山古墳）

保存整備事業報告書

善通寺市教育委員会

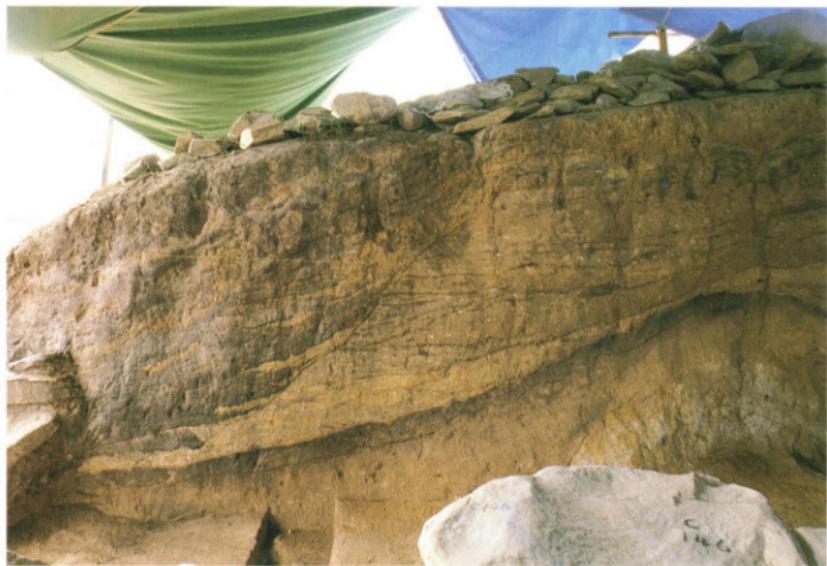
第5図 横穴式石室周辺部の板築土層（渡道部西側壁面）

※土壤改良された地山層表面に、まず第一次墳丘が構築されている。横穴式石室は第一次墳丘上に設けられた掘方内に構築され、石積みと並行した裏込め作業の完了と併せて、第一次墳丘と石室天井部を覆うように第二次墳丘が盛られているようである。暗黒色の改良土壌は第二次墳丘に顯著であり、開口部付近では渡道部の両側から土留を目的としたとみられる石列が墳丘内部に廻っている。

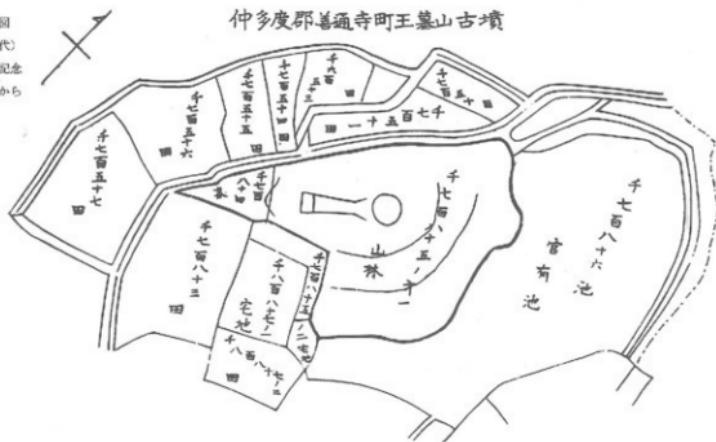
第15図
王墓山古墳実測図
(大正時代)
「史蹟名勝天然記念
物調査報告」から

「史蹟名勝天然記念物調査報告」の記録によれば、この時には既に小丘の西側の谷を堰き止め、溜池を築くための土取りを目的に、本墳の北側斜面が大規模に削り取られ、この箇所は崖状の地形となっており、本墳前方部南東側も住宅建設の際に削られ、本来の地形はかなり改変されていたようである。

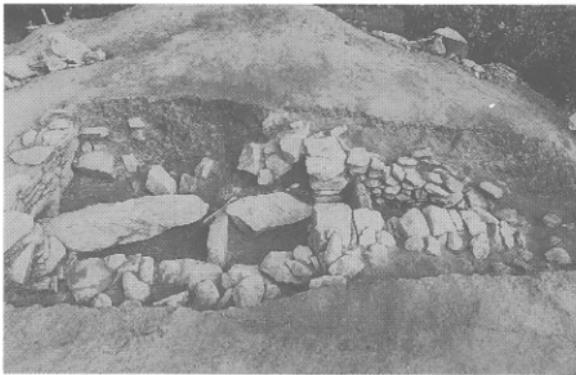
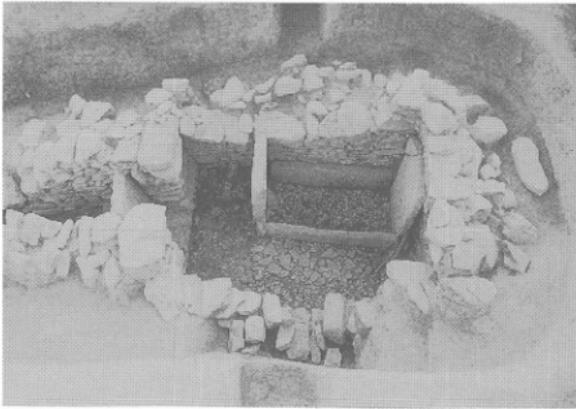
第21図
横穴式石室完掘状況
(東から)

横穴式石室は玄室部・羨道部ともに天井石が全て失われていた。周辺部を探査したところ、開口部の南側斜面下方約20mの位置に羨道部の天井石と思われる巨石が1点、玄室内部（上層）に転落した巨石が1点確認されただけで他には見当らない。本墳南東側に造られた「せんも池（旧：大墓池）」の築造工事の際に、本丘陵の北側斜面が削り取られたらしいが、その際に転用されたようである。

多くの横穴式石室がそうであるように開口部の崩壊は比較的早く、本墳でも天井石の転落に伴い、押さえを失った羨道部南側は内壁が内側にひどく崩れ落ちているが、他の部分のくずれは小さい。また転落した建材の数は、実際使用されていたと予想される石材数より少なく、せんも池の北西側堤を兼る本丘陵南東側裾部に石室を構成する石材と同じ安山岩が多数使用されていることからも、天井石が完全に失われたのは本県に数多くの溜池が造られた近世のことではないかと考える。

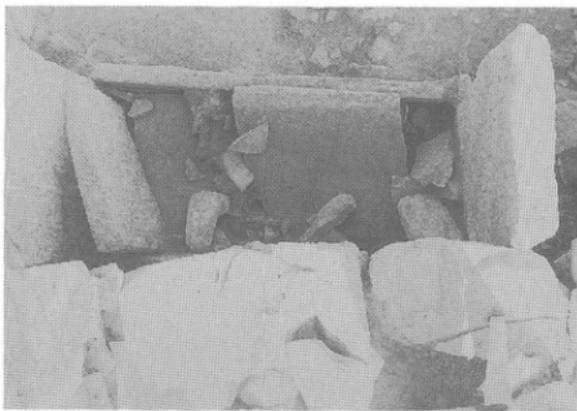
第23図

石屋形は東側腰石（西側：高さ0.5m・横1.8m）が石室西側壁と接し、石室奥壁と接する短側腰石（北側：高さ1.4m・横0.9m）と、その南側約2mの位置に設置された短側腰石（南側：高さ1.4m・横0.8m）を跨げ、この2枚の板石で天井石を支えている。また、前側腰石（東側：高さ0.3m・横1.8m）の上面中央部は幅広U字形に浅く削り込み施されている。

また、石屋形には1枚の板石による天井石が架構されていたが、重量のある板石を両側2点（開闊180cm）の腰石で支えてあつたため、比較的早い時期に何等かの衝撃によって折れ、石屋形内に転落していた。

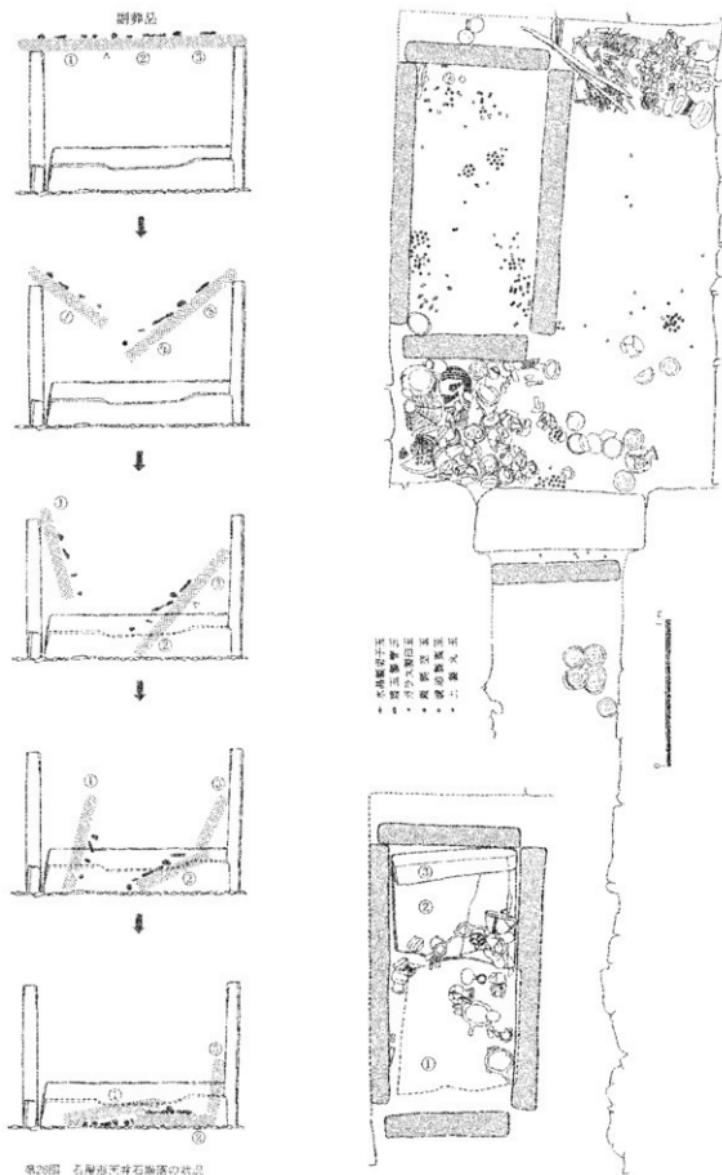
第26圖 石井形天井石廻落の状況

「3枚に割れた天井石（南から①、②、③とする）のうち、まず①と②+③の間に割れ、西側の腰石を支点に石屋形内に落下を始める。天井石の長さは石屋形の全長より20cm程長いが、北側腰石は上端が玄室奥壁と接しているため②+③の架かりは浅く、その分①（南側）の架かりが深くなっている。

架かりの浅い②・③は①よりも先に架かりを失い、石材全体が石屋形内に落下する。そして着地した衝撃でほぼ中央部で③と④に割れ、②は礎床面上に倒れ、この上に角が立った状態で落ちる。

一方南側の①はかなり回転してから架かりを失い、南側腰石に添ってほぼ直角に落下するが、落下時の回転の慣性により着地後北側に倒れる。そして一部が前側腰石に乗りた状態で②の上に重なっている。」（第23図参考）

石屋形部分の遺物については天井石上に副葬されていたものと、石屋形内部に副葬されていたものがあったようであるが、前述したように、天井石は石室構築後、比較的早い時期に何等かの要因（石室石材脱落等）により崩壊し、屋形内に落下している。そのため遺物の出土状況に不自然な点が多いが、石屋形天井石の崩落状況を観察すればそれぞれの遺物の副葬位置の概要が明らかに出来る。（第26・27図参照）

石屋形内に転落した②の上からは金網冠帽や多数の馬具（鐵地金銅製鏡板付轡・梢円形杏葉等）や須恵器（高杯、空等）が出土しているが、③と④の下からは小型の装飾品（金環、銀環、木製製切子玉、碧玉製管玉等）しか出土していない。しかし①の下からは、玉等の小型の装飾品と共に多數の馬具（鐵製鞍鑓・梢円形杏葉）、須恵器（施）等の遺物が出土している。この状況を見れば、小型装飾品と石屋形の南西隅部の土壙器以外は、全て石屋形の天井石上に置かれていたものである可能性が高いと考えられるが、いずれにせよ本来の副葬位置が保たれていないことはまことに残念である。

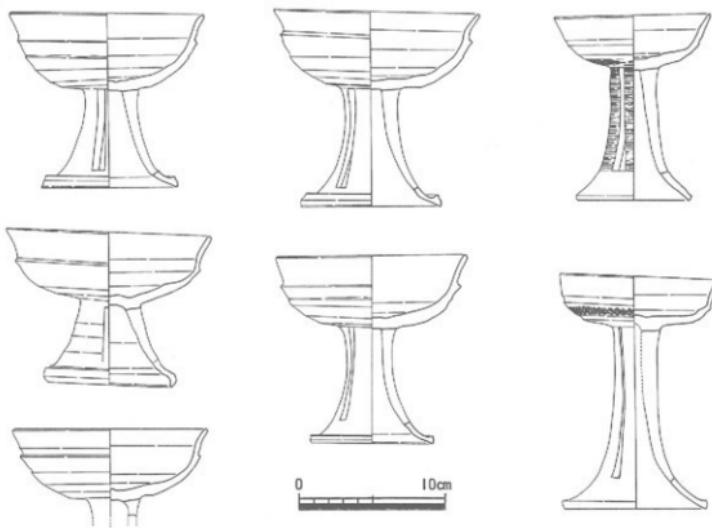
第37図 須恵器(無蓋高杯)実測図

無蓋のものばかり7点出土しており、いずれも脚部に三方向に一段の透かしを持つ。脚部が短い古グループと長い新グループに分けられ、前者は口縁部が曲線的に外反するが、後者のそれは直線的であり前者程開かない。石屋形内から長脚のものが1点、他は玄室南西隅の須恵器集中部から出土している。

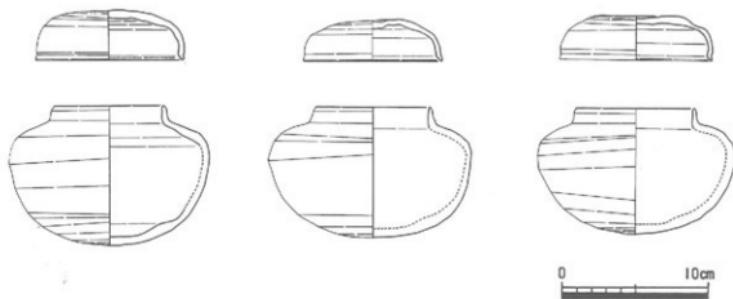
第39図 須恵器（有蓋短頭壺）実測図

口頸部が緩く内彎して直立する直口壺で丸底であるが安定している。肩部から底部にかけて回天ヘラ削り調整により丁寧に仕上げられ、焼成も極めて良好である。壺は3点出土しており、それぞれに口縁部が垂直に降り端部でやや外反し、端部内面に段を持つ蓋とセットになっている。3点共に玄室南西隅の須恵器集中部から出土している。

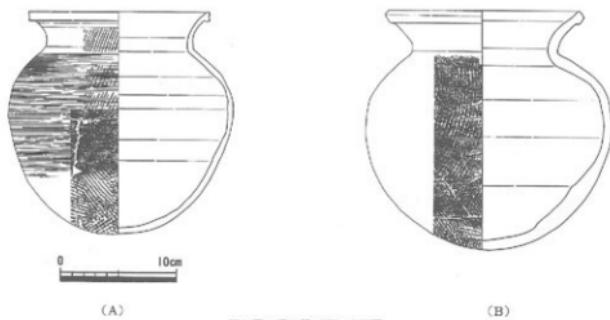
第41図 須恵器（縹）実測図

比較的小型の壺が2点出土している。いずれも焼成は良好であり、一見したところ全体的な形態は類似しているが、口縁端部の特徴等に時期差が認められる。(A)は口縁端部が外側に肥厚し三角形の断面を呈しており、外面は格子叩きの後に底部を残して叩き跡を横方向にナデ消しし、内面は同心円叩きによる調整が行われているのに対し、(B)は口縁端部が外側に肥厚し方形の断面を呈しており、外面は格子叩き、内面は同心円叩きにより器面調整が行われている。前者が先行するものと考え

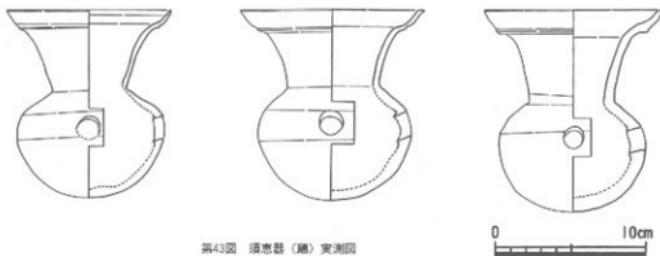
第43図 須恵器（廣）実測図

口頸部は外反気味に立上り、口縁付近で外上方に屈曲し明瞭な段を呈する。口頸基部は太く体部中央やや上位に円孔が上方から穿たれている。同様のものが3点出土しており、器壁の厚さに若干の違いが認められるが、同

一時期の所産と見られる。須恵器集中部から2点、石屋形内から1点出土しているが、後者は出土状況等から、天井石上に副葬されていたものと考えられる。
