第三章 王墓山古墳の文化財的価値

第四章 遺跡の保存整備事業

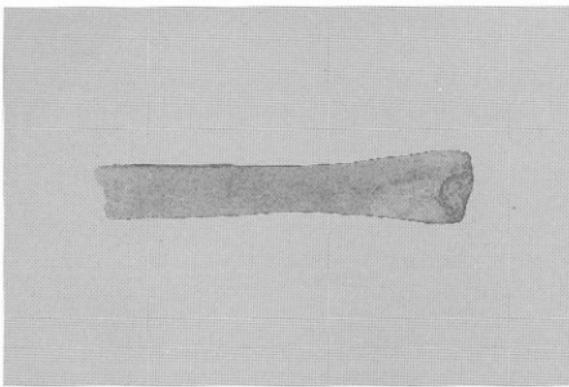
第32図
砥石

砥石である。全長10cm、細い部分の断面は1辺2.5cmの方形を呈しており、4面に使用の痕跡が著しい。一部欠損している。

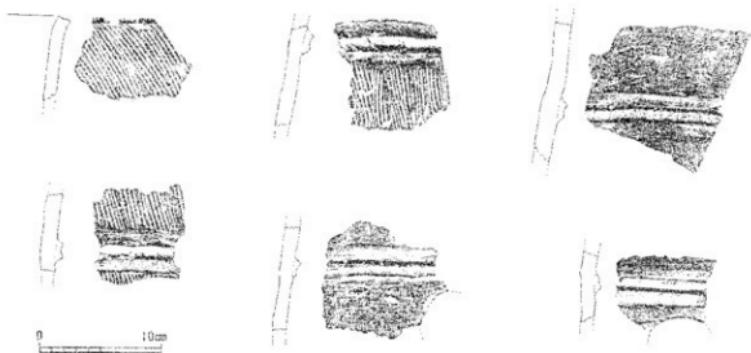
第39図 円筒埴輪実物図

出土した埴輪は円筒形のものが大半であり表面質のものが多く、外面は荒い縦ハケ（目の大きいものと細かいものがある）による1次調整のみで、2次調整は認められない。内面は荒い縦ナデ痕が残る。孔形は全て円形で、タガは退化し断面形は貧く低い。また最下段タガに脈流ナデ技法が認められるものも出土している。

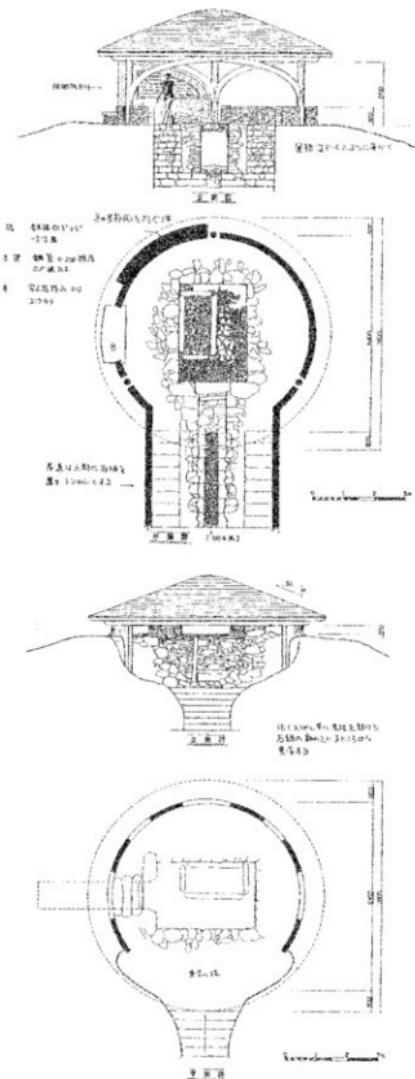
図37(6) 構造式石室の保存整備断面

そこで、市教育委員会が最初に提出した案は、遺構を発掘調査された状態で周辺を固め保護し、遺構全体に覆屋を被せるというもの(第97図上)であったが、後円部

上に巨大な現代の構造物を設けることは相応しくなく、石屋形の保存等にも問題があるとのことで保留された。そこで屋根を下げて後円部の墳丘の縁に併せた案(第37図下)を再提示したが、やはり違和感があるとのことで承認されなかった。

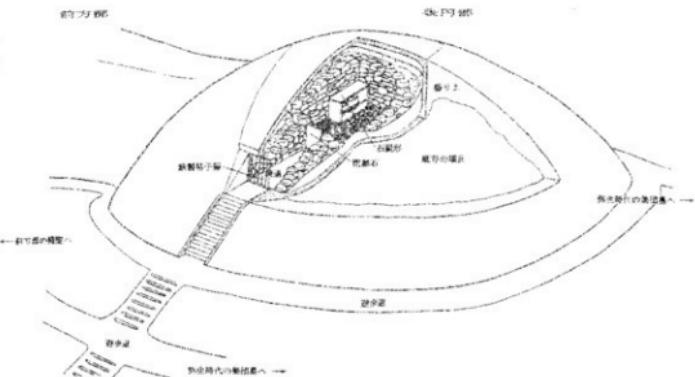
第15図
横穴式石室の
保存整備案①

(第1案) 崩壊されたままの状態が保てるように祭品等で遺構を固定し、復元される墳丘の縁と合わせたコンクリート製の屋根で覆い違和感を無くする。表道通路から反し、面取り内を歩き、石室から見学する。

調査委員会では選擇は本来の形で見ることが最適であるとの意見が多く、最終的に第3案に決定された。

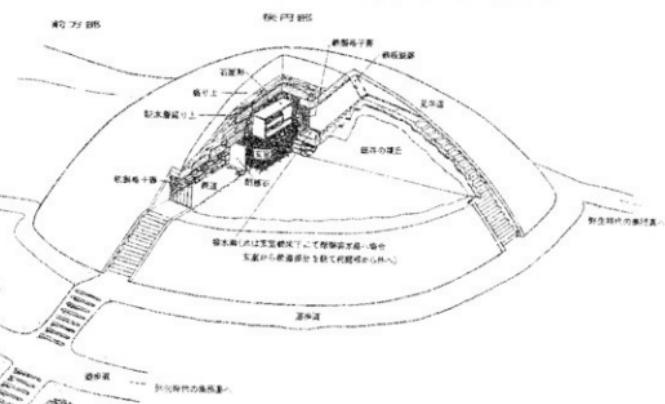
第16図
横穴式石室の
保存整備案②

(第2案) 石室は完全に復元するが、閉塞石を現状のままで保有するので、蓋板により完全に覆われている玄室側壁面に玄室への侵入路と共に見学用のコンクリート製の廊を設け、ここから見学する。

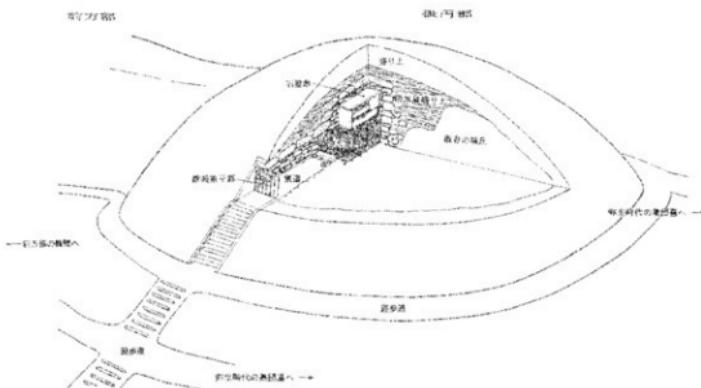
〔第3案〕 室底石は取り除き別施設に保存する。そして、右室は完全な状態に復元し、一般的な横穴式石室と同様に、奥跡から侵入し内部を見学する。

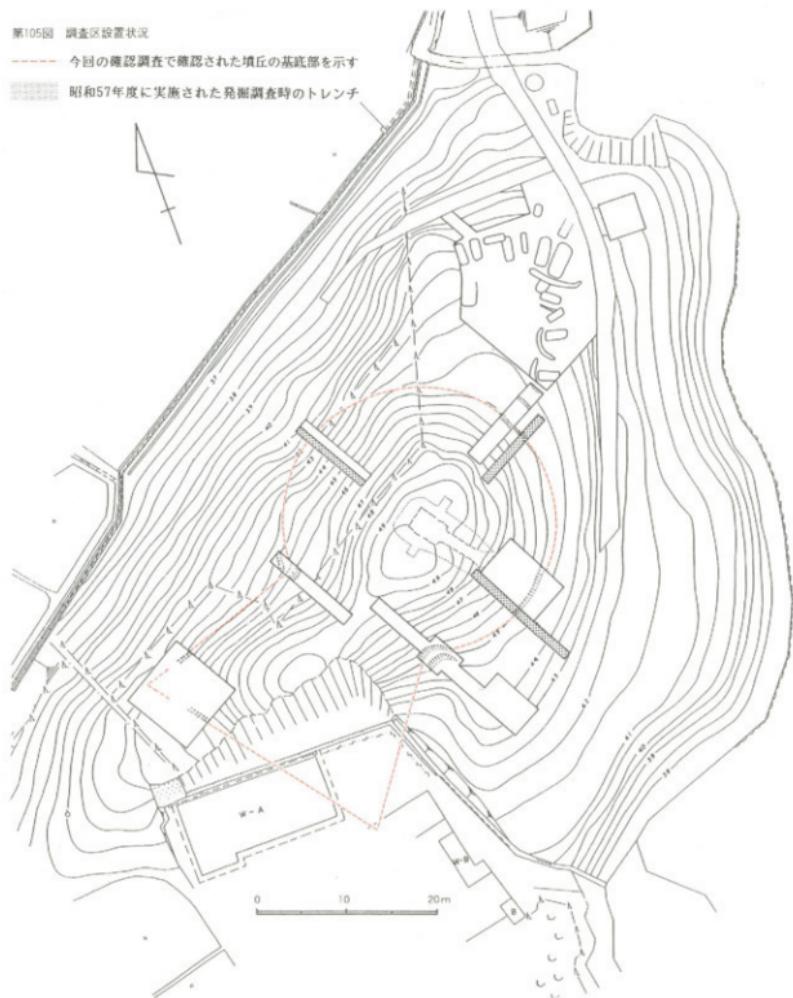
第105図 調査区設置状況

----- 今回の確認調査で確認された墳丘の基底部を示す

昭和57年度に実施された発掘調査時のトレンチ

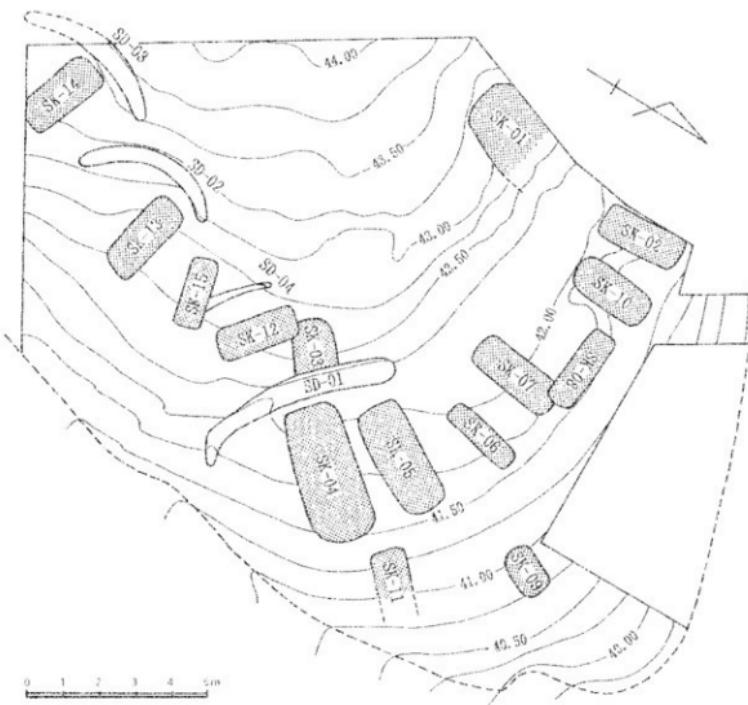
第105図 弥生時代の集団墓構成状況実測図

調査区のはば中央部には東西に延びる平坦な削り出し部分があり、この平坦部に沿って、ほぼ南北方向に首輪を持つ墓壙(SK-02・SK-04~08・SK-10)が並んでいるが、全く同一方位という訳ではなく山の傾斜に沿って放射状に並んでいるようである。

検出状況から特定の限られた時期に形成されたものと見られるが、形態は様々であり、箱式石棺が最も多く、堅穴式石室や堅穴式石室状の遺構も見える。

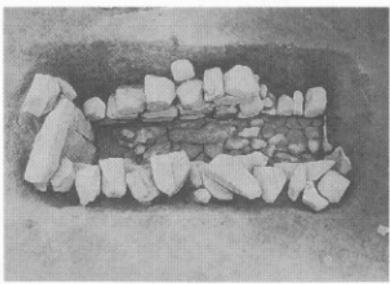
SK-04：第六式石室。内瓶櫛は板石で構成されており蓋石が一枚残る。壁はブロック状の安山岩が丁寧に3~4段積まれており、床には板状削石が敷かれている。

確認調査によって発見された弥生時代の石棺墓群は、保存のために埋め戻してあるが、これらの位置が地表からわかるように盛土等で明示する。また代表的な形態のもの(SK-04・SK-12)の上部に、石棺材と同一の石材を用いて復元模型を造り露出展示する。

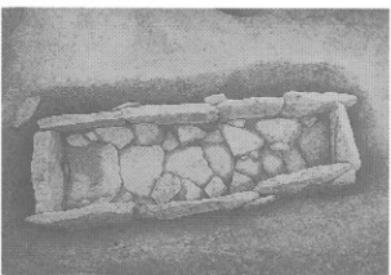
SK-12: 完全に遺存していた箱式石棺である。山側に主軸方向と並行した窓(SD-04)が認められる。

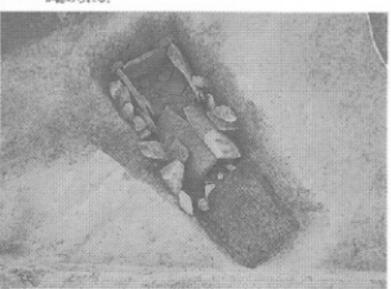
SK-14: 箱式石棺。内部に敷かれた板石には赤色顔料が塗布されている。山側に三日月状の窓(SD-02)が認められ、円形の封土を有していたと考えられる。

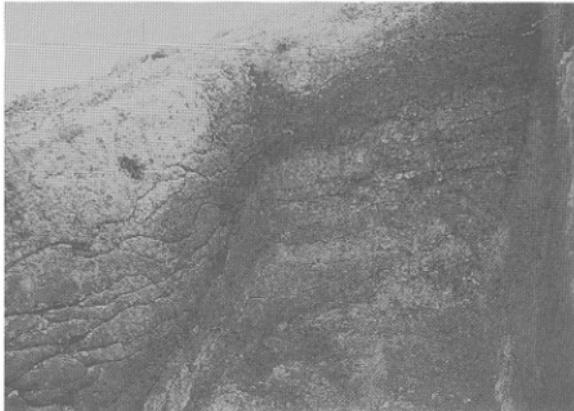
第111図
後円部の版塗土層
(後円部北東側調査区)
(南西端断面)

断面観察の結果、地山を削り出して整形した墳丘上部に地山と同系色の褐色土が幾層にも盛られ（褐色系版築土層）、更にその上を覆い認すように黒色土と褐色土の互層（黒色系版築土層）が版築技法により盛られていることが判明した。黒色土は花崗土を土壤改良したものであり、乾燥した部分は極めて硬緻で金属製の鋤具も齒が立たない程であった。

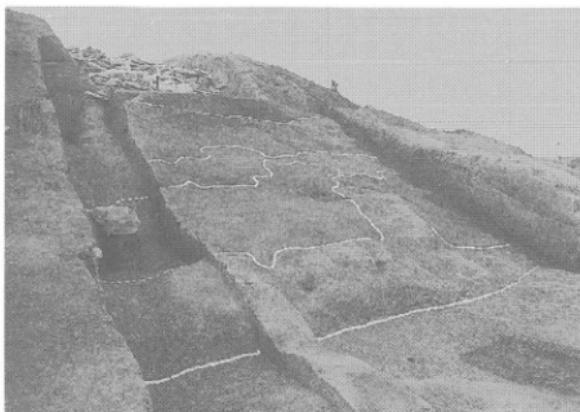
第114図
後円部南東側〔前庭部〕
実掘状況　（南東から）

開口部付近は開墾等により擾乱されてはいたものの、基底部付近の遺存状況は極めて良好であり、墳壠部から横穴式石室に登る階段状遺構が検出された。

階段状遺構は地山を削り出して整形してあるが、その両側には古墳築造時に一度掘削し、埋め戻したような溝状遺構が認められた。他の部分には認められずその性格は不明であるが、形態は不定形のようでありながら階段状遺構を挟んでほぼ左右対象であり、意図的に造られたものである可能性が高い。墳壠部から外側はテラス状に平らに削られている。

また、開口部付近は遺構が削り取られていることから、正面から観察すると地山上に褐色系版築土層が盛られ、更にその上に黒色系版築土層が盛られている様子が

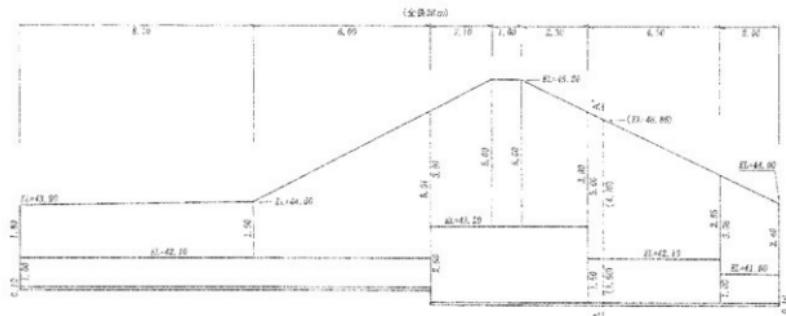
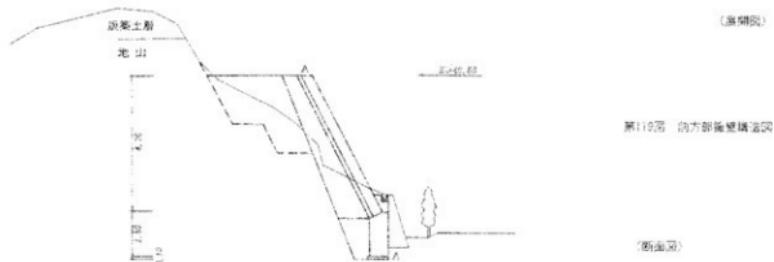
第119図 前方部施設構造図

擁壁の材料については、「当初は存在した填土が破壊された部分であることを明示するため新造材を用いて良い」と調査整備委員会で判断された。また、民家が接していることと、最終的にこの擁壁上に棲路が設置されるということで安全が重視され、コンクリートブロック積で実施された。

工事場所は遺構の露出部分であることから、構造物は安全勾配の範囲内で設計され、工事に際しては填土側を傷めないように細心の注意を払いながら実施された。

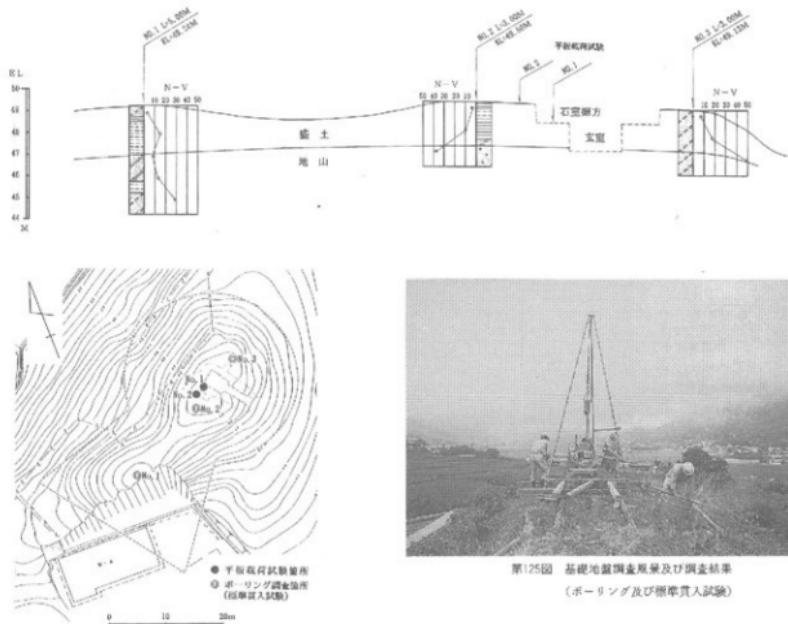
第125図 基礎地盤調査風景及び調査結果
(ボーリング及び標準貫入試験)

ボーリング調査については直径66mmのコアチューブを用いたロータリー・コア・ボーリング法（無水掘）である。標準貫入試験と併せて、前方部1箇所と石室を挟む後円部2箇所で実施された。結果は第125図に示したとおりである。

◎標準貫入試験：土の硬軟や繋り合具合を知るためボーリング孔を利用して、標準貫入サンプラーに重さ63.5kgのハンマーを75cmの高さから落下させ、サンプラーの貫入の深さ、30cm当たりの貫入に要する打撃回数N（N値）を測定する試験である。また、後円部上と石室の掘方内の2箇所で平板載荷試験を実施している。

調査の結果、N値や地盤の支持力に問題は無く、またボーリング調査結果は以下のとおりである。

「地質は御家花崗岩類を基盤とし、それを不整合に覆う低位段丘層（洪積層）が分布する。王墓山は低位段丘層からなり、比高約10mで下位の花崗岩類の分解砂を中心とした礫混砂～シルト質砂状を呈する。古墳頂部には粘性土と灰を細互層状に固めた盛土が最高で約2m程度施されている。」

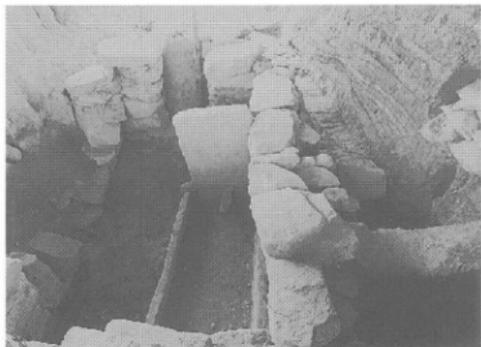
第128図
玄室東壁の変形の状況
～復元工事作業中～
（玄室奥から）

洞天井石を失った壁は土圧で押され内側に張り出しが、石巻用前傾隕石を押し変形させている。

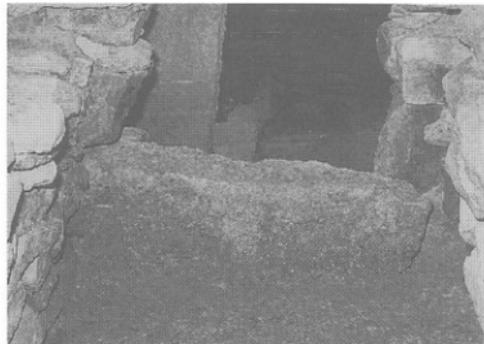
玄門部における開窓石の下
部の状況（葬道部から）

※開窓石上部及び周辺の石材除
去後の状況。下面は葬道床面
に置かれた形で使用する。
