高松市内遺跡発掘調査概報

－平成12年度国庫補助事業－

高松市教育委員会

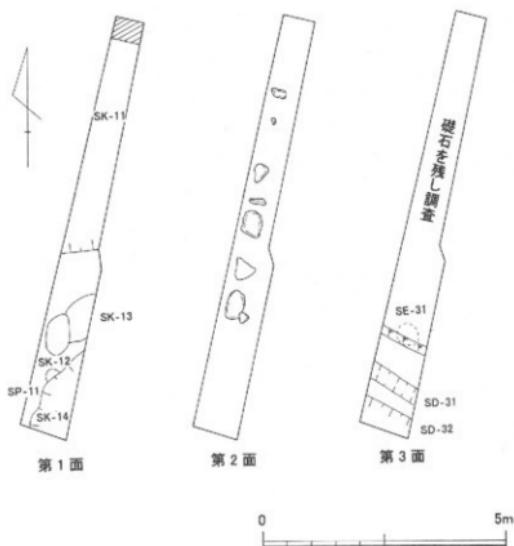
第4図 第1トレンチ平面図

試掘調査は現状で調査できる2箇所のみで行った。南側のトレンチを第1トレンチ、北側を第2トレンチとした。第1トレンチでは地表面下において複数面の遺構面を検出した。

地表面下約40cmで検出した第1遺構面では漆喰を廃棄した土坑、柱穴等を検出した。出土遺物から幕末～明治頃のものと考えられる。

地表面下約80cmで検出した第2遺構面では礎

石を確認した。確実なものとしては 2 個であるが、同方向に 6 個石が並んでおり、束柱や礎石の支えに使用していた石の可能性がある。出土遺物は瓦がほとんどで、詳細な時期決定はできないが、第 1 遺構面と第 3 遺構面の間であることから 19 世紀前半頃と考えられる。

第 2 遺構面で検出した礎石を残した状態で、礎石の無いトレント南端部分のみ掘削して地表面下約 105 cm で第 3 遺構面を検出した。東西方向の溝 2 条と井戸 1 基を検出した。井戸は円形で木枠の井戸である。出土遺物から 18 世紀末～19 世紀初頭頃と考えられる。

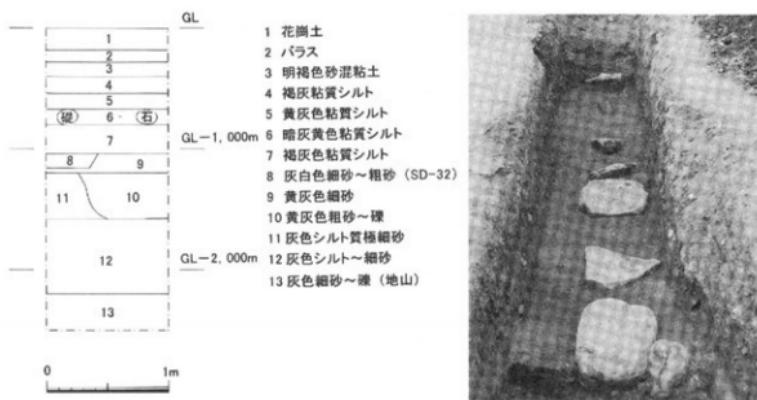
第5図 第1トレンチ土層柱状図

地表面より続いている整地層は地表面下約 120 cm でなくなり、自然堆積層（砂層）に変わった。地表面下約 2.2m では砂疊層にかわり、以下は無遺物層となることを確認した。

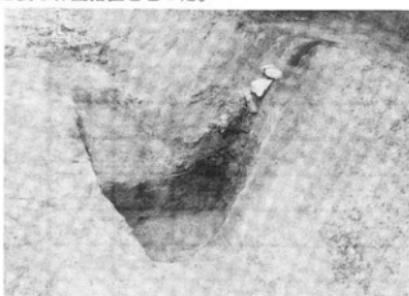
写真2 断面状況

調査は、窯跡埋土の掘削を実施するとともに、斜面に沿ってトレンチを設定・掘削し、窯跡の残存状況を確認した。その結果、窯跡奥壁部と煙道を検出するとともに、仮設道路下に窯跡床面が続いていることが明らかになった。ただし、天井部はすでに失われていた。

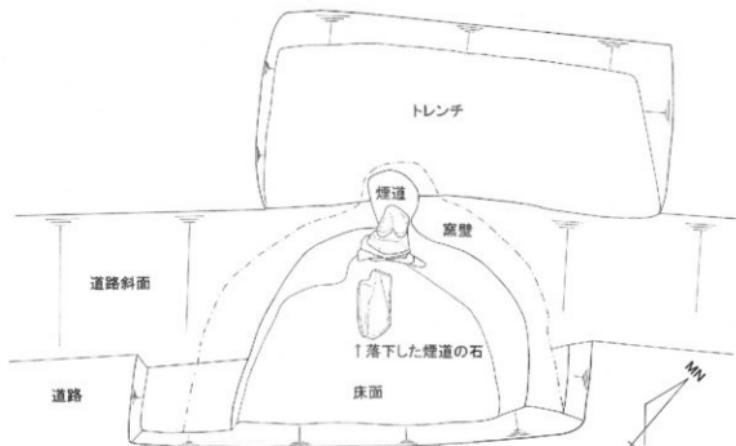
第9図 窯跡平面図

- ①窯跡は、花崗岩風化土の山腹を掘削して築かれている。
- ②窯跡の主軸は、南東一北西方向である。
- ③窯跡奥壁部の平面は半円形を呈し、内法で幅1.5m、高さ1.1m以上を測る。
- ④検出した長さは内法で1.3mであるが、全長は不明である。
- ⑤煙道が奥壁部中央に位置し窯底からまっすぐ上へのびる。
- ⑥窯壁は強熱を受けて須恵器窯みなに堅く焼き締まっている。
- ⑦窯壁の色調は側壁が暗赤褐色、床面が青灰色を呈する。
- ⑧天井部は、奥壁の形態から想定すると、ドーム状になっていたと考えられる。
- ⑨床面は、花崗岩を削って、平坦にしている。焚口に向かって緩やかに傾いている。

また、煙道の構築方法も特徴的である。それは、窯築造の際に、煙道部分も一緒に掘削した後に、約20cm大の石と粘土を使って煙道と奥壁部の間に壁を作り、煙道（細いトンネル）を形成していることがある。出土遺物は皆無であったが、窯の中には多量の炭が見られた。

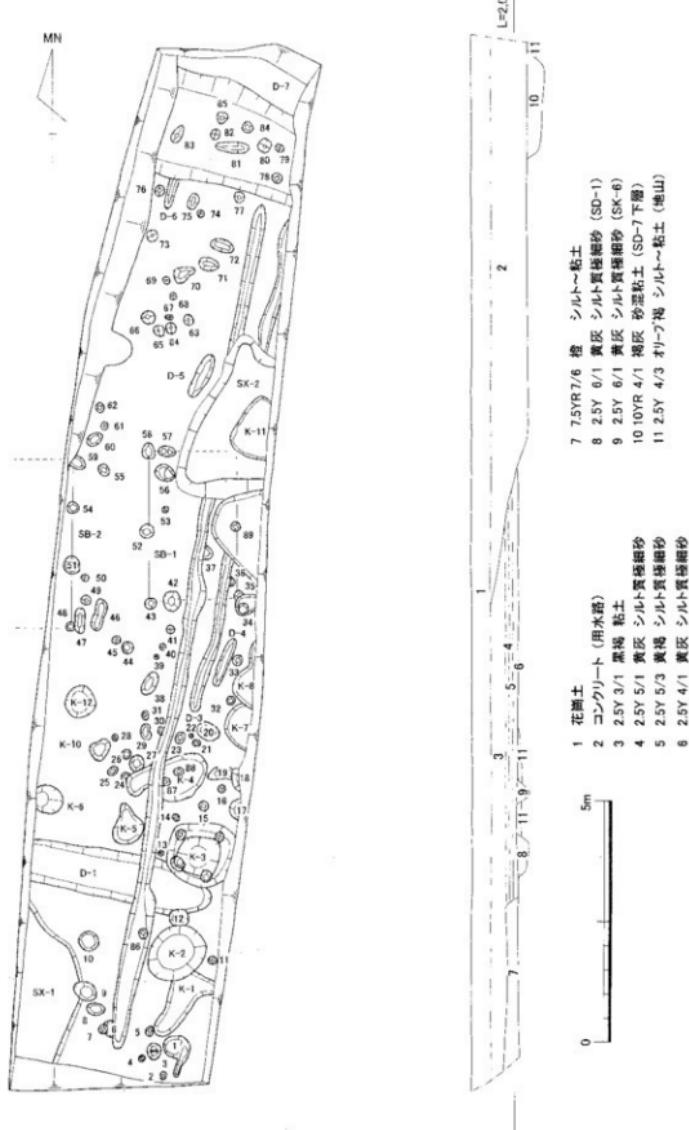
第15図 調査区平・断面図

防火貯水槽予定地内の 82.5 m²において調査を行った。現況の運動場造成土である花崗土が地表面下約 40 cmまで続いている。花崗土の下では黒褐色のプラスチック廃材等を含む現代の粘土層を確認した。以下の黄灰色シルト質極細砂層は近世以降の水田層、黄褐色シルト質極細砂層はその床土と考えられる。その下層の黄灰色シルト質極細砂層は中世～近世の遺物を含む包含層である。包含層の下層はオリーブ褐色のシルト～粘土層で無遺物層となっていることから地山と考えられる。この地山の直上で遺構を検出したことから遺構面とした。遺構面の高さは標高 1.9～1.95m である。調査では掘立柱建物跡 2 棟、溝 7 条、土坑 12 基、ピット 89 基、不明遺構 2 基を検出した。

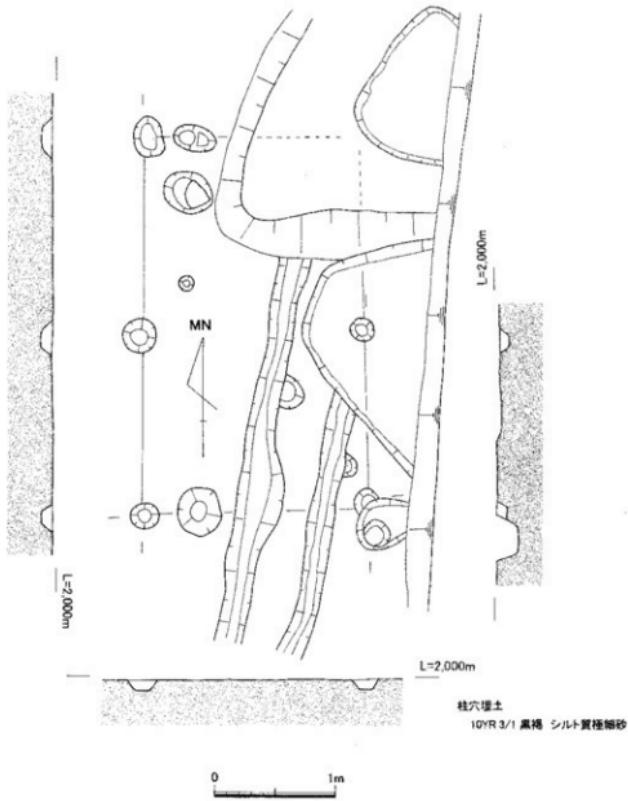
第17図 SB-1平・断面図

調査区中央で検出した東西 1 間（約 1.9m）×南北 2 間（約 3.1m）、床面積約 5.89 m² の掘立柱建物跡である。南北の柱間は南側が約 1.45m、北側が 1.65m である。柱穴埋土は黒褐色のシルト質極細砂である。遺物は出土していないため、時期は不明である。中近世の地割とは少し方位が異なっており、遺構の切り合いから中世以前と考えられる。

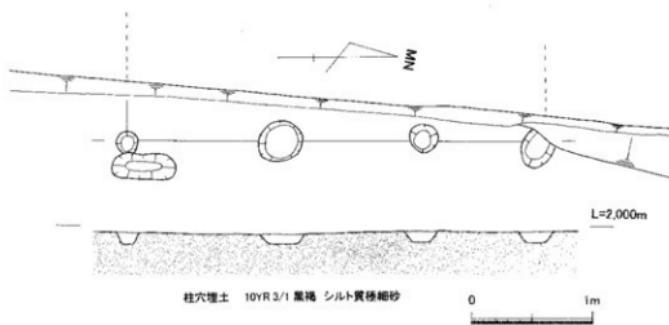
第18図 SB-2平・断面図

SB-1 の西側で検出した柱穴列である。南北 3 間（約 3.45m）で、調査区外にのびる掘立柱建物と考えられる。柱間は南から約 1.25m、1.15m、1.05m である。柱穴埋土は黒褐色のシルト質極細砂である。SB-1 同様、遺物は出土していない。埋土の土色や建物の方位から SB-1 と同時期と考えられる。

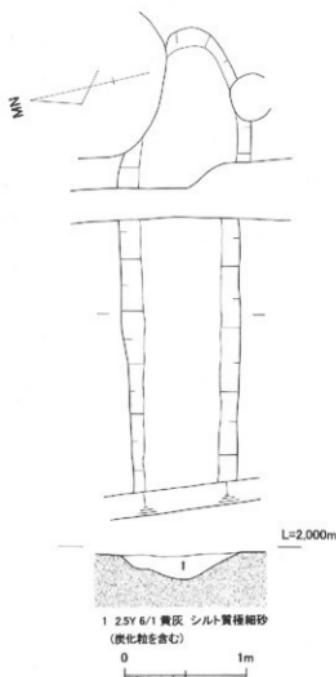
第19図 SD-1平・断面図

調査区南部で検出した幅約1m、検出長約3.8m、深さ約20cmを測る溝である。埋土は単層で炭化物を含む黄灰色シルト質極細砂である。出土遺物は15世紀～16世紀のもので、土師質土器羽釜(2・3)、土師質土器鍋(4)、土師小皿(5～7)、備前焼甕(8)がある。石製紡錘車(1)も混入品として見られた。

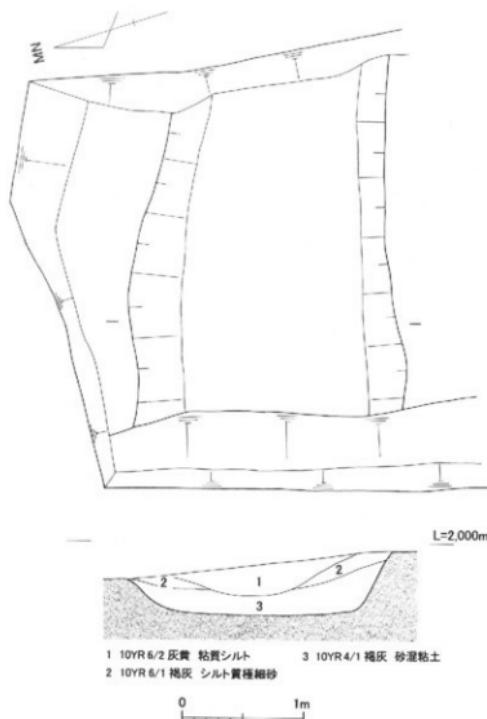
第22図 SD-7平・断面図

調査区の北端で検出した幅約2.2m、深さ約50cmの東西方向の溝である。埋土は3層に分層でき、断面形状は逆台形を呈する。北側の掘りこみが緩やかなのに対し、南側の掘りこみは急である。地山が北側に向かって下がっているため、北側が浅く見受けられる。

今回の調査地はこの推定城域の中央部に位置する。城郭関連の遺構としては中世後半の柱穴群を検出しているものの、建物の復元には至っていない。また、調査地の北端で検出したSD-7は推定城域の南限である宮川流路から1町余り(約120m)北側で検出した溝である。調査地の北方の状況が不明確であるが、地山が北へ向かって下がっており、かつSD-7の南側で柱穴群を検出していることから、この溝が城域の北限の堀であった可能性は高い。一方、遺物面では鉄鋸が見られ、一般集落とは異なる様相を見せる。また、土師小皿の出土量が多いことも特徴的である。調査で検出した遺構・遺物は一部古墳時代や近世のものも見られるが、概ね16世紀と考えられ、神内城の築城年代と合っている。

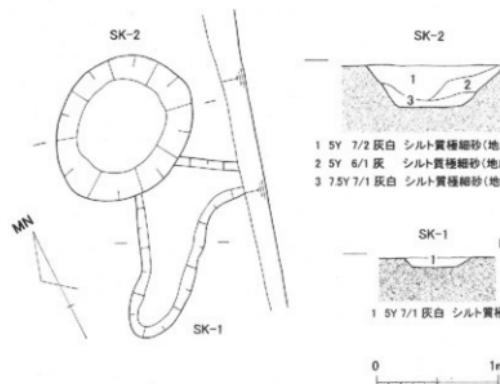
第24図 SK-1, SK-2平・断面図

調査区の南東端で検出したL字状の土坑である。長辺約1.55m、短辺約60cmを測る。埋土は灰白色シルト質極細砂の単層で、断面形態は逆台形を呈する。深さは約10cmと浅いものの、土師小皿9点(31~39)、土師質土器羽釜1点(40)が出土している。

SK-1を切った状態で検出した橢円形の土坑である。長径約1.3m、短径約1.1m、深さ約40cmを測る。埋土は3層に分層でき、断面形状は逆台形を呈する。遺物は出土しておらず時期は不明であるが、埋土から判断して近世のものと考えられる。

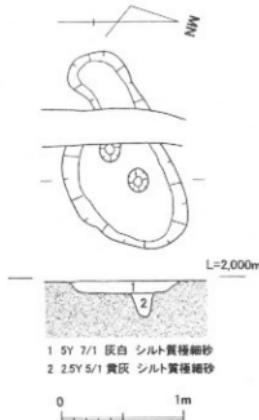
第 28 図 SK-4 平・断面図

S D-2 に切られた状態で検出した不整形な土坑である。長辺約 1.7m、短辺約 90cm、深さ約 10cm を測る。埋土は単層で、断面形態は逆台形である。遺構の底面から径約 15cm のピット 2 基を検出した。出土遺物は土師小皿(44)のみである。

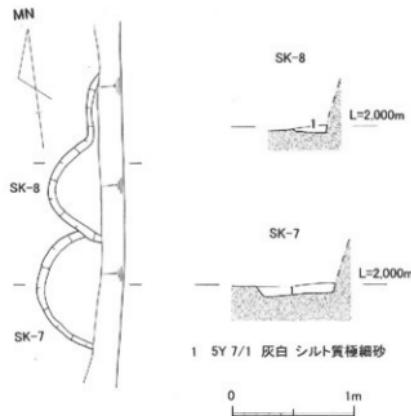
第35図 SK-7, SK-8平・断面図

調査区の中央放胆でSK-8に切られた状態で検出した土坑である。東半が調査区外にのびるが、円形を呈すると思われ、現存部での径は約1m、深さ約10cmを測る。埋土は単層である。出土遺物は播目3条の土師質土器擂鉢(52)のみである。

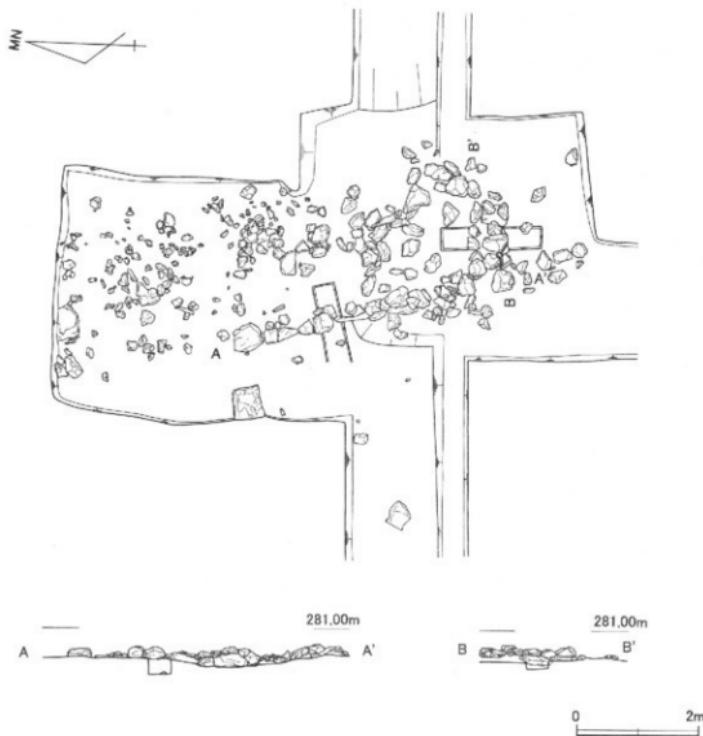
第41図 第1トレンチ内石列平・断面図

平成 11 年度のトレンチ調査により石列の全容が判明した。一部石積みが崩落している個所もあるが、石列の規模は西側で南北 4.80 m、東西 1.60 m の L 字状に並べられている。平成 10 年度の確認調査では、東側にも直線的に石が並んでいるようにみられたことから基壇状の遺構を想定したが、調査の結果、東側については列を成していないことが判明した。

石列は西面から見ると石列の天端が標高280.70m前後に崩っている。西側石列の中央部付近の地形が下がった部分では2段に積んだ部分も認められ、上段の石は石列のレベルを合わせるため薄い素材を使用している。石列の用途については、調査当初トレンチ東側にある湿地を塞ぐ堰状のものを想定したが、堰状の遺構であれば標高の低い部分に作られるが、湿地の周辺で標高が低い部分はトレンチ南側の東西方に向く遊歩道付近が低く、石列の位置からは離れることがらその可能性は少ないものと考えられる。現在のところ、なぜこの部分に石列が作られたかは不明である。

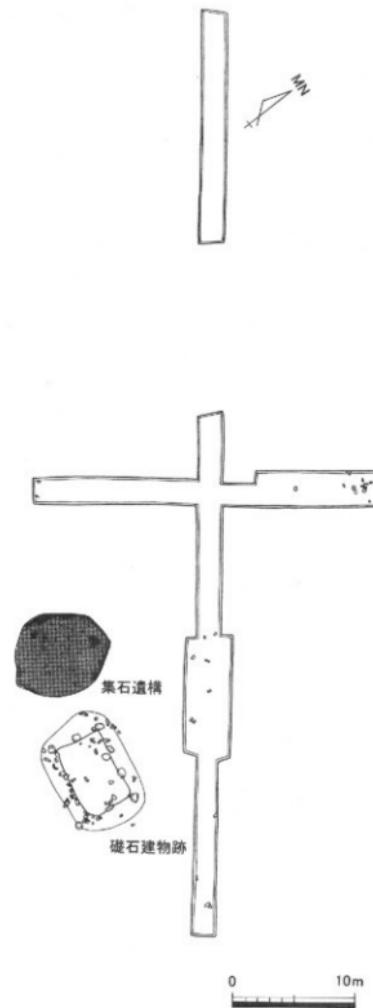
第43図 第2トレンチ遺構図

第1トレンチから南へ120m、芝生広場から北へ15mの位置において南北7.6m(一部断絶)、西2.9mの変形十字トレンチを設定した(第44図)。調査の進展に伴い遺物が多く確認された箇所は隨時トレンチを拡張した。トレンチからは明確な遺構は確認できなかったものの、北側トレンチを除くトレンチ全域から遺物の出土が見られた。

トレンチ調査に並行して周辺の分布調査を実施したところ、第2トレンチの西側で基壇をもつ2間×3間の礎石建物跡を確認した。確認した基壇の範囲は南北9m、東西6.5m、高さ0.3mである。礎石の規模は60cm×60cmの上部が平坦な安山岩を使用している。西側礎石列の南から1, 2番目の礎石が原位置を保っていない他はつくられた当時の位置を保つ

ているものと考えられる。礎石建物跡の北側では南北7m、東西8mの範囲において安山岩の集積を確認した。北側の集石の中央部には、安山岩の板石を立て石梆状にした部分も認められた。

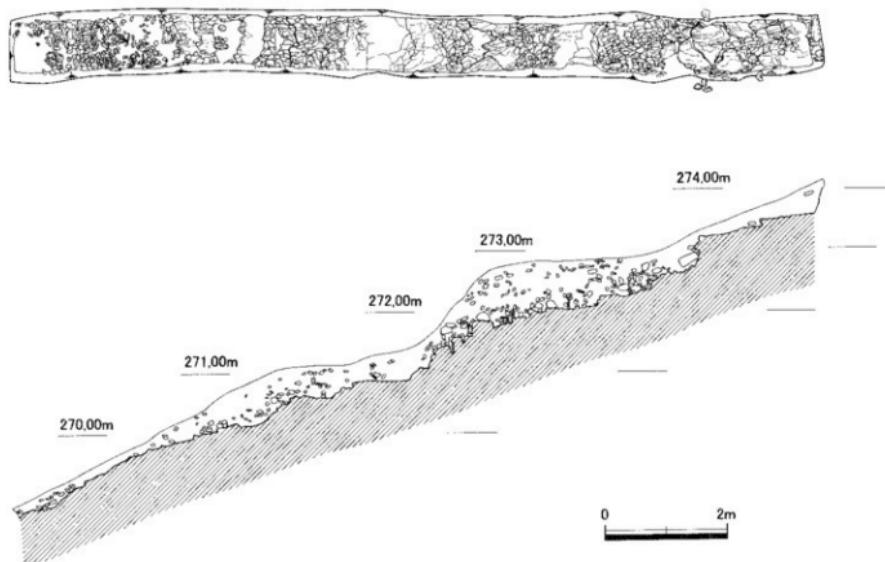
第47図 第1トレント平・断面図

トレンチの設定場所は南嶺北斜面の中央展望台東側で、幅2mの平坦地が上下2段に存在する場所である。外郭線と考えられる平坦地および斜面に直行する形で、南北13m、幅1mのトレンチを設定して調査を行った。上段の平坦地では深さ1mで安山岩の岩盤に到達する。下段の平坦地は深さ0.50mで安山岩の岩盤に到達する。トレンチ内の岩盤の状況は南端で岩盤が露出し、上段平坦面下部では12°の緩やかな傾斜が認められ、下段平坦面下部においても同様に12°の角度で傾斜している。それより北側については27°30'の角度になり傾斜はきつくなる。一方、外面の地形を断面で観察してみると上段平坦面の北端部が流出しており、流出したと考えられる土塁構築土が下部平坦地に堆積している。

のことから上段平坦地前面の斜面傾斜角度について現況では 49° であるが、築造当初は 72° の傾斜で作られていたものと考えられる。トレント内の土層は安山岩小礫と安山岩風化土である赤褐色土で充填されている。これらの埋土には版築を行ったような形跡は観察できなかった。

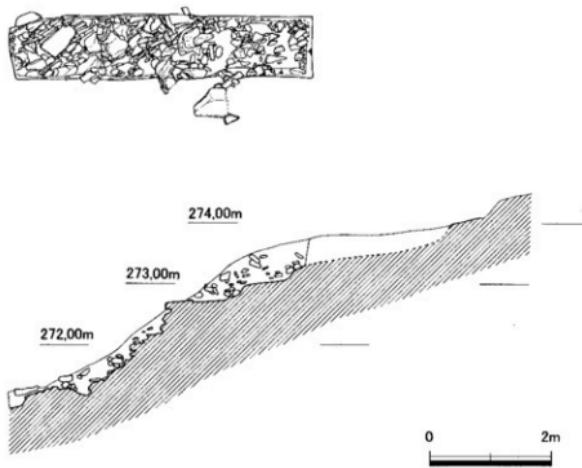
第48図 第2トレンチ平・断面図

トレント設定場所は外郭線が屈曲したすぐ西側である。第1トレントからは60m西に位置する。外郭線の屈曲部を確認する目的で 5×5 mのトレントを設定したが、木の根が繁茂していたため、トレントを狭く設定し南北5m、幅1mのトレントを設定して調査を行った。平坦面の下部は深さ0.50mで安山岩の岩盤に到達する。トレント内の土層は第1トレント同様、安山岩小礫と安山岩風化土である赤褐色土で充填されている。これらの埋土には版築を行ったような形跡は観察できなかった。斜面部はトレント北端では0.30mの深さで流出した土壘の土が堆積するが、あまり堆積はみられない。標高272.50m付近で石垣状にみられた石は岩盤であることが判明した。平坦面の南端では岩盤が露出していることから平坦面の下部では 16° の角度で傾斜していることがわかる。平坦面前面の傾斜角度の現況は 36° 前後であるが、長年の土壘の流出と岩盤傾斜角度を考えると築造当初は 43° 前後の傾斜で作られていたものと考えられる。
