歴史博物館建設事業に伴う埋蔵文化財発掘調査概報

# 高松城跡

平成 7 年度

香川県教育委員会

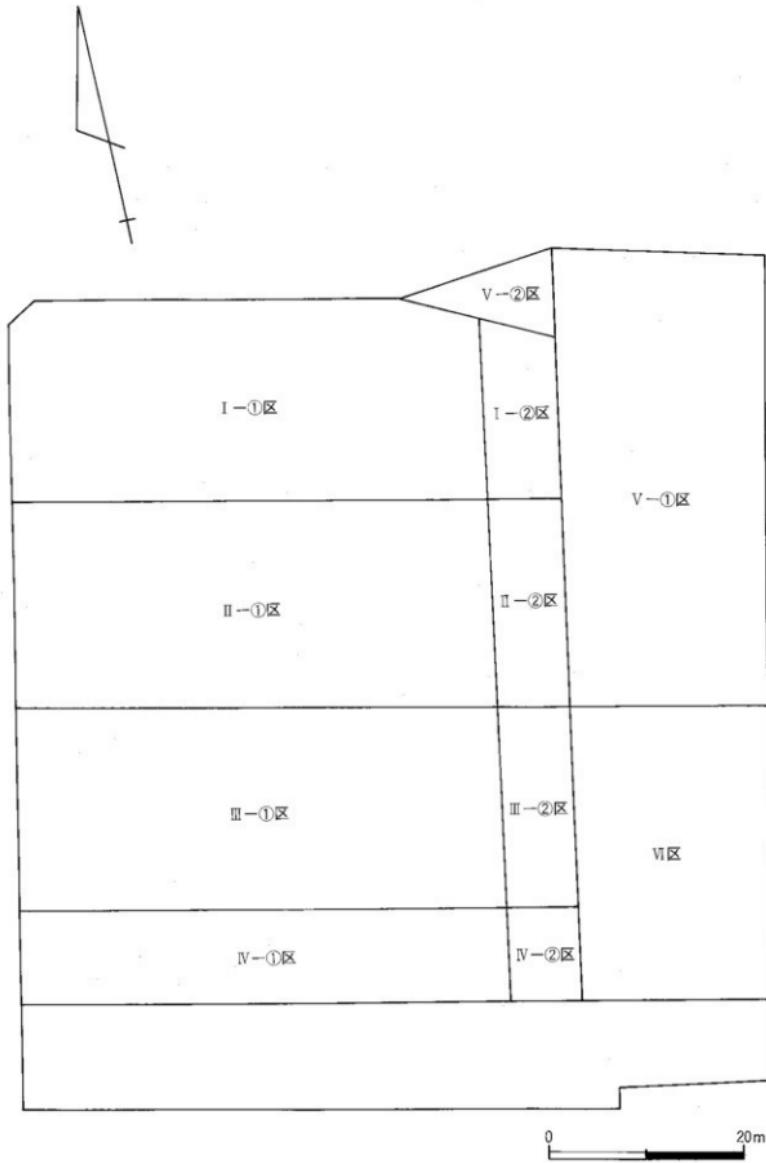
第2図 調査区割図

調査にあたり、対象地をI～VI区に区分した。（第2図参照）すなわち、I～IV区は東ノ丸跡にあたり、特に石垣部分をI～IV-②区とし、内側部分と区別した。V・VI区は堀の部分である。

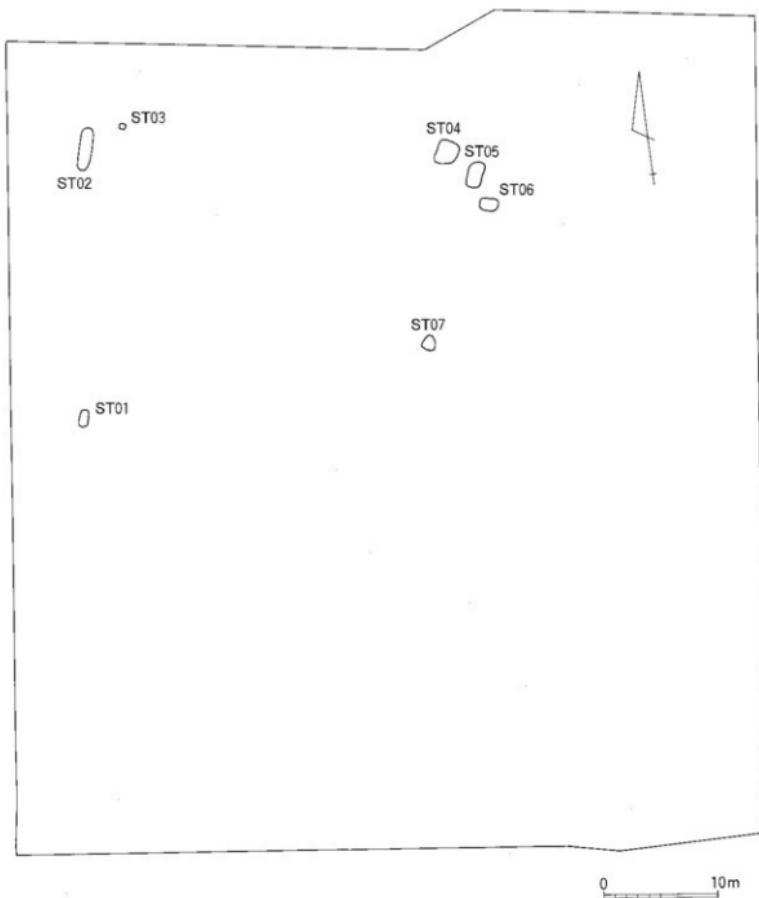
第4図 I期遺構配置模式図

第Ⅰ期・・・生駒氏による高松城築城（天正16年(1588)）以前

この時期には、建物跡や井戸等の生活遺構は検出していない。わずかに検出した遺構は、石を組み合わせた墓と考えられる遺構である。  
(第4図参照)

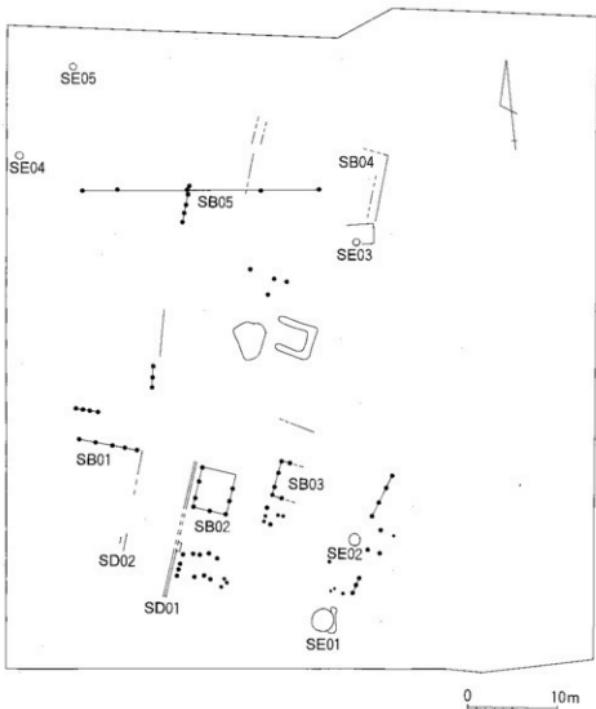
第7図 II期遺構配置模式図

この時期には、礎石建物跡や井戸等を確認している。また、石垣の西側を構築する以前に土地を区画したと考えられる石組の溝状遺構および柵列、石列状遺構等を検出している。（第7図参照）

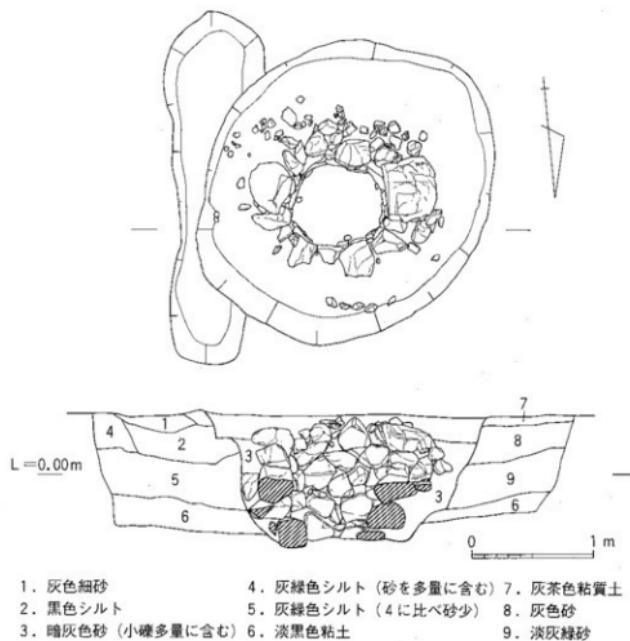
第8図 SE01平・断面図

#### S E 01 (第8図, 写真4・5)

III-①区南東部で検出した石組の井戸である。図示し得なかったが、最下層からは組物を留めていたものと考えられる竹製の籠が出土した。石組の直径は1m、深さは石組の部分が70cm、最下層までは、1.8mを測る。石材は花崗岩と安山岩が主として利用されている。石材の大きさは、内側が約20cm四方で控えが50cm前後のものが多い。裏込めには小礫および土が使われており、全体的に丁寧な造りである。

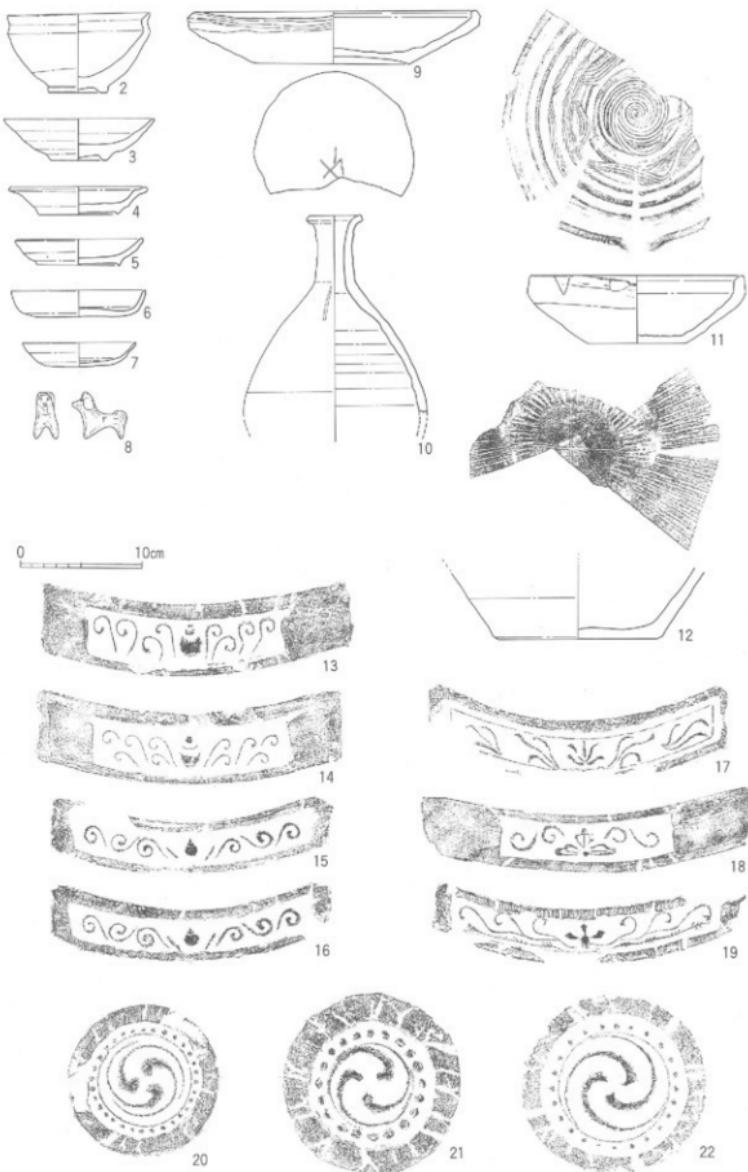
第9図 II期出土遺物実測図

第II期に相当する遺物を第9図に掲げた。2・3は唐津椀である。2は厚手の体部に薄い口縁部をもつ。口縁下部に屈曲する部分があり、端部はやや鋭い。高台部の径は口径の約1/2である。釉薬は内面および外面の2/3ほどに均一に灰色のものが認められ、口縁部に鉄絵が描かれている。16世紀後半～17世紀前半頃であろう。3は口径が大きく、器高が低い椀である。厚手の体部から口縁部にかけて薄くなり、口縁端部はやや丸くおさめる。内面にやや弱い稜線をもつ。釉薬は内面および外面の約1/2ほどに灰色のものが認められる。高台部は無釉である。

4・5は瀬戸美濃の皿である。4は、いわゆる折縁皿と呼ばれるもので口縁部を横方向に折り曲げ、端部をやや上方に丸くおさめる。見込部分には、円形に釉薬を剥いだ痕跡が明瞭に認められる。重ね焼きの際に土器同士が付着するのを防止するための措置であろう。5は高台部の直径が大きい皿である。高台部は低く、三角形に削り出している。釉薬は内外面ともに施釉されており、高台内部には重ね焼きをした際の円形の窯道具の痕跡が認められる。

7は土師器の小皿である。高台は無く、体部はやや内湾しながら立ち上がり、口縁端部は丸く仕上げる。底部は糸切りによる轆轤よりの切り離しで全体的な造りは丁寧である。なお、同様の土師器の小皿が大量に出土した土坑状の遺構を石垣内部で検出した。明確な堀方は不明であるが、層位的な関係から石垣を構築する以前のものであると考えられる。8は犬の土人形である。玩具の一種であると考えられる。素焼きのもので体部に若干二次焼成を受けている部分

が認められる。耳および尾は粘土を折り曲げて表現しており、目と鼻の穴は穿孔して表現している。

9は備前焼の皿である。やや上げ底で体部は斜め上方に直線的に立ち上がり、口縁部は上方につまみ上げ、内湾気味に丸める。底部外面中央にヘラ記号が認められる。10は備前焼の徳利型花入である。11・12は備前焼の擂鉢である。11には内面に弧状に卸目が刻まれている。12には放射状の卸目が体部内面に認められ、見込部分には、十字型の卸目が交差して刻まれている。

13～19は軒平瓦、20～22が軒丸瓦である。軒平瓦はいずれも均整の唐草文で中心飾のそばの唐草が二重になるもの（13、14）や唐草が一重ずつ展開するもの（15、16）、中心飾が花弁状を呈するもの（17～19）がある。軒丸瓦はいずれも三巴文で巴文の外側に珠文が巡る。

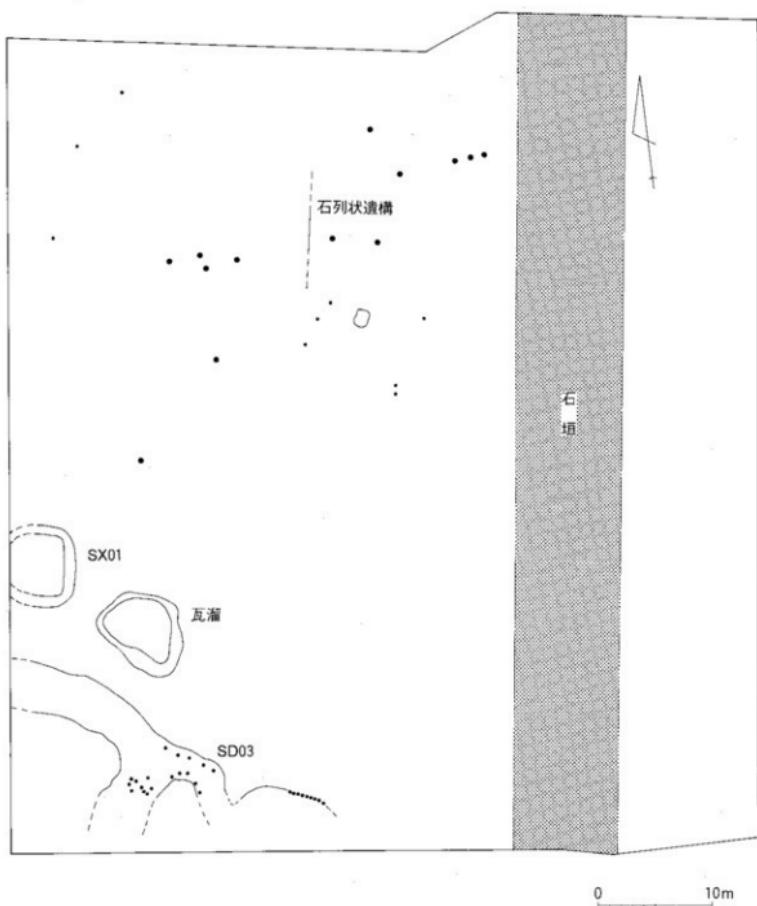
第10図 早期造構配置模式図

この時期は、東ノ丸は北側が米蔵丸、南側が作事丸として機能していた時期にあたる。遺構の残存状況は悪く、礎石建物跡などの遺構は完全には復元できない。しかしながら、調査区西側南半部では、底に石を貼った流路と水の貯蔵施設と考えられる石組の遺構を検出した。作事丸の水資源確保の中心的施設であったと考えられる。(第10図参照)

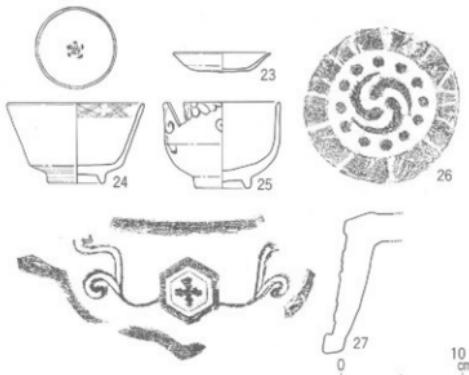
第11図 Ⅲ期出土遺物実測図

第11図はこの時期に相当する出土遺物である。23は陶器製の小皿である。内面および外面の2/3に釉薬が認められる。内外面の一部に煤が付着していることから燈明皿として使用されていたものと考えられる。24、25は伊万里焼の染付である。26は巴文軒丸瓦、27は滴水瓦と呼ばれる軒平瓦である。軒先に装着した際の瓦当面の角度が鈍角であるため、雨水がより前方へ落ちる。従来、高麗瓦などと称されていたものである。

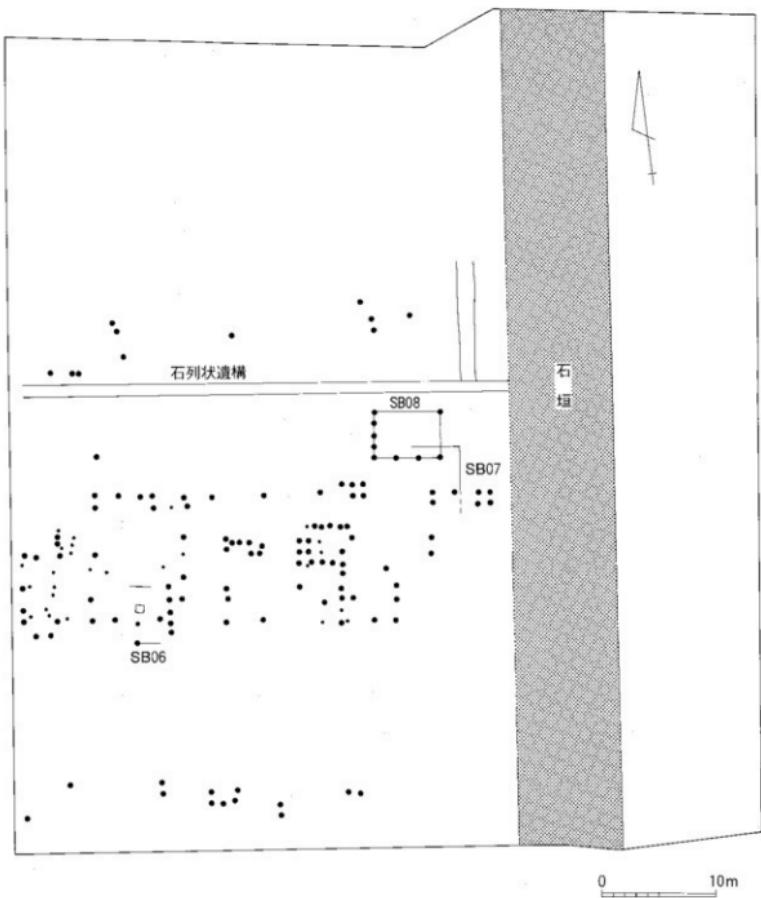
第12図 IV期遺構配置模式図

この時期には、やはり、米蔵丸・作事丸関連の遺構および明治時代の遺構を検出している。特に、調査区中央部で検出した石列状遺構は、米蔵丸と作事丸との境界をなすものであると考えられるものである。また、城としての機能が失われた後に引かれたと考えられる上水道の痕跡も検出した。(第12図参照)

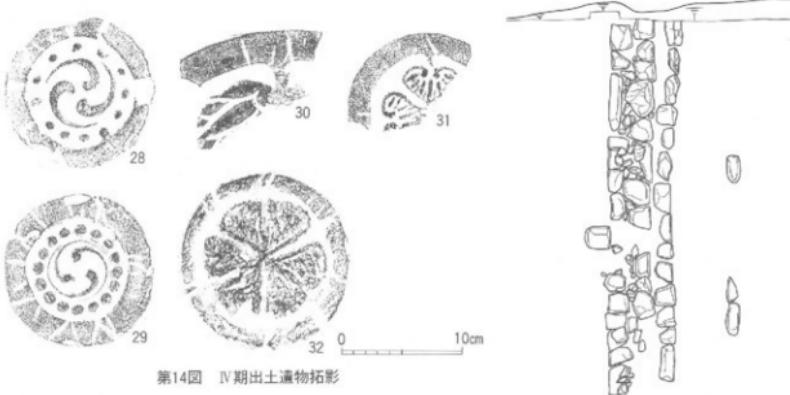
第14図 IV期出土遺物拓影

この時期の遺構および包含層からは多量の瓦片と陶磁器片が出土した。第13図は出土した瓦の拓影である。28・29は巴文軒丸瓦である。いずれも表面を燻して焼いており、江戸時代後期以降の所産であると考えられる。30~32は菱文をもつ瓦片である。30は表面に光沢があり、棟の両側に据える鬼瓦の一部であると考えられる。文様がかなり簡略化していることから江戸時代末期から明治時代ごろのものであろう。30・31もやはり、鬼瓦の一部であると思われる。全体的に小振りで隣棟の鬼瓦の一部であると思われる。鬼瓦の文様に家紋を採用することは大名家ではまま見られることであり、現在の高松城の櫓の鬼瓦も全て菱文である。

なお、第15図は今年度の調査で出土した銭貨の拓影である。33は開元通宝である。初鋤年は

621年であるが、明・清の時代にも鋳造している。34は天聖元宝（初鋳年は1023年）である。35は洪徳通宝（初鋳年は1470年）である。洪徳通宝は越南地域（今のベトナムあたり）で流通していた銭貨であるとされている。36は寛永通宝である。背面は無文である。

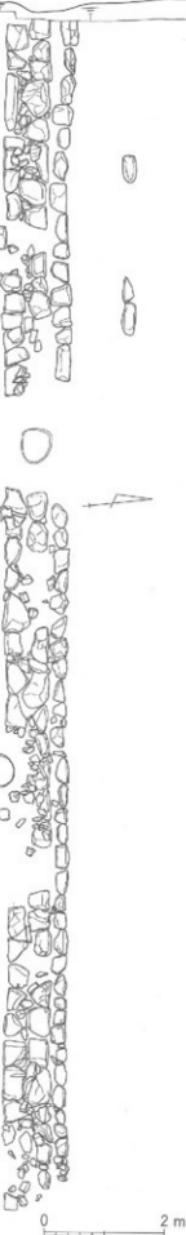
第13図 SA01平面図

#### 石列状遺構 (SA 01, 第13図, 写真7)

II-①区ほぼ中央部を東西に横切る形で検出した石列状の遺構である。東側は石垣まで続いており、西側は調査区外へ延びる。中央部は後世の搅乱に破壊されているが、検出した総延長は約43mに及ぶ。石列は上段と下段に分けられ、上段は幅0.5m、高さ0.3mを測り、下段は幅0.7mを測る。石列は南北両面に面を持ち、石材は花崗岩と安山岩が多い。この石列状遺構は明治10年頃に描かれたと推定されている「舊高松御城全圖」(以下「絵図」という)に記載されている米蔵丸と作事丸との境界を画する施設と位置的に合致する。このことから、この石列状遺構は絵図に記載されている米蔵丸と作事丸との境界である可能性が高いと考えられる。

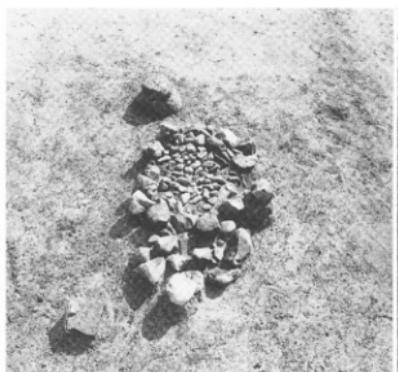
写真1 II-①区ST01（南より）

ST01 (第5図、写真1)

II-①区南よりの部分で検出した石組の遺構である。周囲には20cm程度の礫を並べ、底面には直径5~10cmの河原石を敷き詰めている。北側には周囲に並べられている礫と同程度の礫がまとまって検出でき、上部構造の一部である可能性がある。南北1.5m、東西約1mを測り、深さは約20cmである。埋土は黄褐色の粗砂であり、埋土中からは、有溝土錐や土質の土鍋片が出土している。第6図1は出土した大型の有溝土錐である。重量や網を掛ける溝の幅などから大型の網が推定される。同様の遺構は調査区北半部に分布しており、全部で7基確認した。その中には、埋土中に

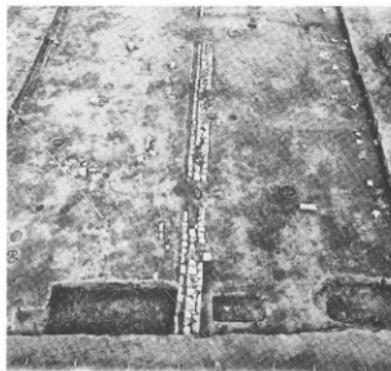
写真7 II-①区第Ⅰ期全景（西より）  
中央が石列状遺構

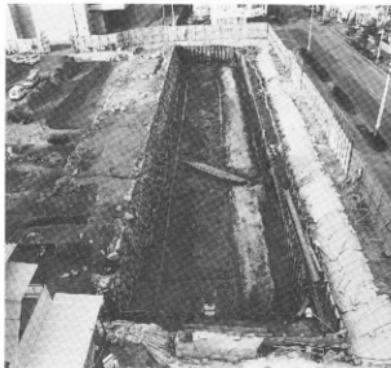
写真9 石垣全景（南より）

丸改修以前の絵図には記載されておらず、17世紀後半の改修時に掘削されたものであると考えられる。埋没時期は大正年間であるとされており、明治後半の地形図には当該地は、堀のままの状態で記載されている。堀の最上層は約70cmほどの現代の擾乱層であり、その下層には約2.5mほど海砂の層の堆積がみられた。さらに下層には約80cm～1mほど暗灰色シルト層が堆積しており、その下層は砂利層である。海砂の層とシルト層との境目付近で「高松市・・」と書かれた地利が出土していることから、シルト層は堀が機能していた最終段階での底に溜まった汚泥層であると考えられる。この汚泥層の中から長さ8mほどの舟の底と思われる板材が出土した。(写真9参照) 板材を錐状の舟釘で留めており、厚さは5cmである。湾曲しておらず、平面的であるため、川舟の底の部材であると考えられる。

石垣は調査区を南北に縱断する形で検出した。検出した長さは約66m、高さは高いところで約4m、低いところで約3.5mである。調査区内で隅角部を検出していなかったため、調査区外へ伸びているものと考えられる。絵図によると、今回の調査区の北端あたりで木橋を架けるための石垣の張り出しが見られるが、調査区内では検出できなかった。先の県民ホールの建設に伴う調査でも検出していなかったため、現在の市道の下部にその存在を予想できよう。石垣は、現地表下約30cmで検出したが、最高部から下方へ1～2段の部分ではほぼ水平に目が通っている。このことは石垣の構築時に隔たりがあることを示している。また、目が通っている部分より下段では石材の形状・大きさにかなりのばらつきが認められる。これはある時期に石垣が崩落し、残った部分にもたせかけるように補修したことによるものであると考えられる。一番根石および二番根石付近には周囲に小塊石を詰めており、全体の補強を考慮した意図が伺える。このような手法は17世紀代に築かれた石垣としては古的な印象を受ける。二番根石より上の部分では方形の石材を中心に積み上げているが詰めている塊石の量が少なく、全体的に粗略な感じを受ける。また、よく観察すると、V字状に石材の目が通っている部分が少なくとも4カ所は認められ、ある時期に石垣が崩落したことが伺える。崩落したと考えられる部分は補修されているが、崩落した部分に合うように石材を選択し、積み上げているため、石材を斜めに使用する「落とし積み」的手法や大きい石材の周辺を囲むように石材を配する手法が認められる<sup>(1)</sup>。これらは、東ノ丸の石垣が舟が出入りする堀に面しており、運河的な機能を重視したもので衆目に触れることよりも護岸を補強するための普請の結果であると考えられる。

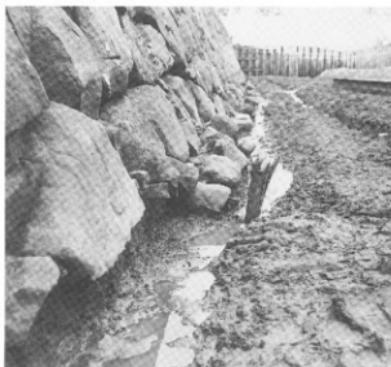
また、石垣の解体に伴い、土層の観察を行った結果、石垣の構築方法がある程度復元できた。まず、石垣の法線を決め、地山面(砂利層)に杭を打ち込む。杭を結んだ法線に従って、根石を地山面に直接置き、小蝶で安定を図る。ここまで作業はおそらく干潮時でもある程度海水に浸っていたと思われ、石垣の根石の部分は面が崩っていない。その後、2段目より勾配を考えて石材を据え、栗石および土で裏込めとして充填していくものと考えられる。なお、石垣の堀方の勾配上には石垣の石材とほぼ同程度の大きな石材を土止めとして置いている。堀方の

写真11 石垣根石付近断面観（南より）  
中央の杭が法線基準杭

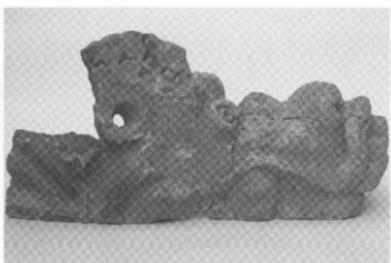
写真12 II-①の区石列状遺構出土物

その他の注目すべき遺物に鰐がある。SA01下層から出土したもので底部長39cm、残存高20cmである。元来、瓦質であったらしく、一部にその痕跡が認められる。体部は魚であり、鰐が認められることから顔は龍をモチーフにしたものであると考えられる。顔には二重の目と大きな鼻があり、やはり大きな歯で屋根の大棟に取り付いていたものと考えられる。ただし、東ノ丸の建物に鰐が取り付いていたかどうかについては、今後の検討を待たねばならないが作事丸という施設の機能を考えるならば、補修用資材の備蓄品である可能性も考えられる。（写真12参照）

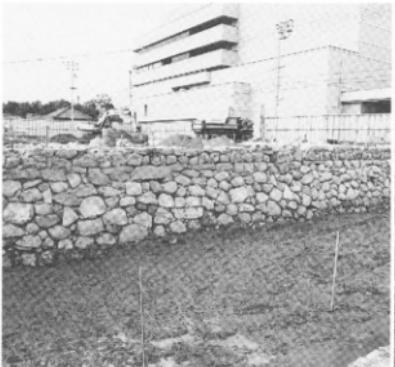
写真13 石垣全景（東より）

石材は花崗岩や安山岩、玄武岩を混在させて使用している。石垣の建築時期については、裏込土中より出土した瓦片や陶磁器片を詳細に検討することが必要であり、現時点では断定はできない。しかしながら、補修されたと考えられる石垣部分の裏込土中より出土した染付片には明らかに18世紀後半頃と考えられるものが認められる<sup>(2)</sup>ことから当該時期に補修された可能性が高い。また、石垣構築以前の遺構と考えられる柵列や溝状遺構から出土した陶磁器類は16世紀末～17世紀初頭のものがほとんどであり、したがって、石垣は17世紀代に構築され、18世紀後半頃に補修されたものである可能性が高い。

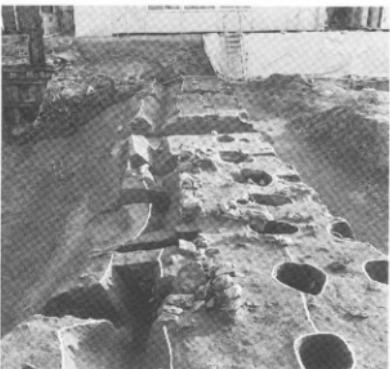
写真15 横列・石列状遺構・溝状遺構（北より）

この時期の溝状造構は、石垣の南半分の下層で検出した。幅は約1m、深さは0.6mで調査区中央部から東へ流れ、南側へ90度方向を変える。堀形はV字形を呈し、土地を区画する施設であったと考えられる。

石垣の南半分の下層で検出したもので溝状造構のすぐ東側から検出した。検出長は約20mを測る。幅0.6mで高さ約40cm、2列に並べた石の上に平たい石を置いて高さを揃えている。上部構造としては、塀などが考えられる。石材は安山岩が主として使用されている。

溝状造構と石列状造構の内側で検出した2条の柵列である。柱穴の直径は平均して70cm、柱穴間の距離は約1.2mである。2条とも15間（16穴）を検出し、規模はそれ以上である。北側は溝状造構までそれ以上は続かない。南側は調査区外へ延びるため、全体の規模は不明である。2条の柵列は柱穴の掘削面の標高などからみて同時期に併存していた可能性が高い。

これらの3つの土地区画施設は土層の観察から石垣の西側を構築する以前に機能していたことは確実であるが、東側を構築した時期との関係、および先後関係は今後の課題としたい。
