綾歌町内遺跡発掘調査報告書

平成 8 年度国庫補助事業報告書

北ノ宮古墳

西長尾城跡

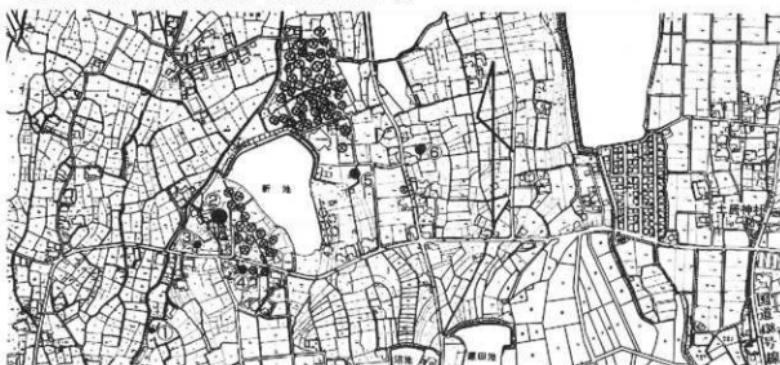
第2図 岡田万塚古墳分布図 (S=1:10,000)

快天山古墳・陣の丸古墳群に代表されるような有力墳が尾根上に築造されたり、岡田台上には車塚を中心として数十基の中小円墳から構成される岡田万塚古墳群が形成される。岡田万塚は早くからの開墾等によりほとんどが消滅しており、現在その姿を残しているのはわずか6基となっている。

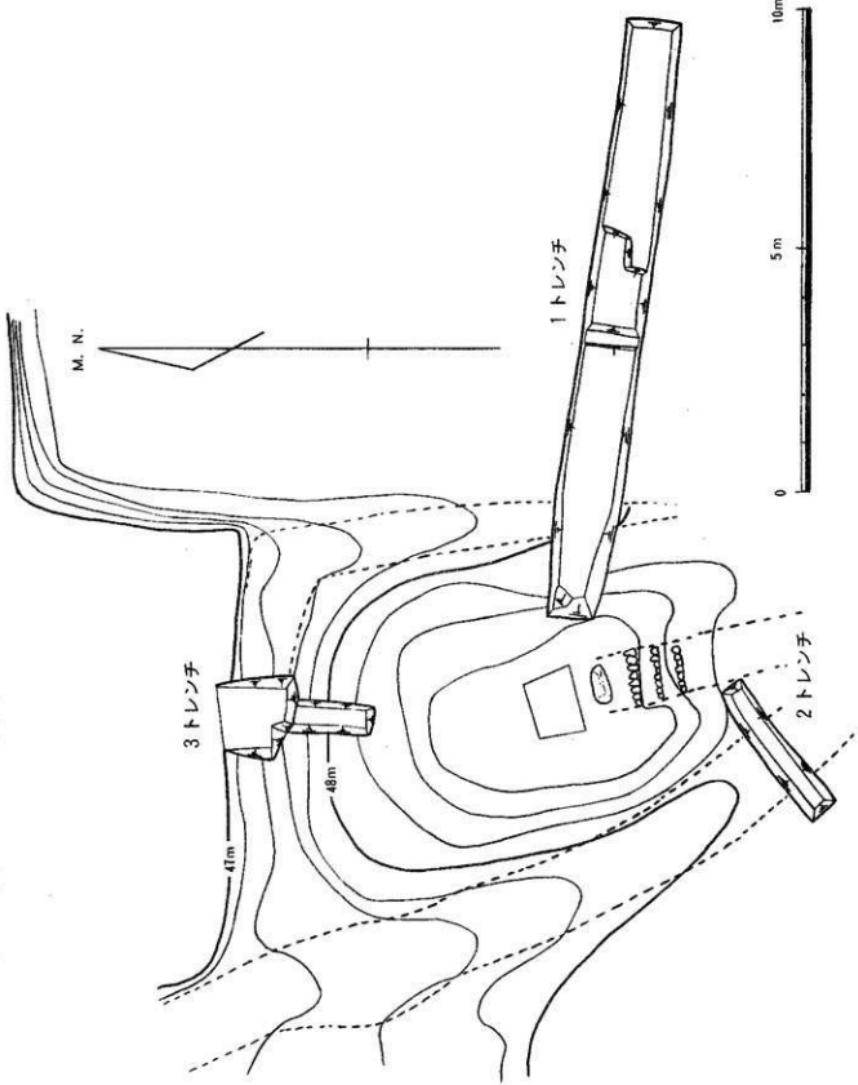
第3図 北ノ宮古墳墳丘測量図及びトレンチ配置図

試掘調査については、結果に基づき開発側との協議を行う為、最低限の発掘に止めるとということで、墳丘の東部に幅約1m強のトレンチ、北部及び南西部に幅約1m弱のトレンチを設定すると共に、平板測量により墳丘の規模及び内容確認を行うことにした。

北ノ宮古墳の墳丘確認調査を実施するにあたり、まず古墳の範囲を確定できる資料を得るために、放射状にトレンチを設定し周溝の確認をする予定で調査を実施した。以下トレン

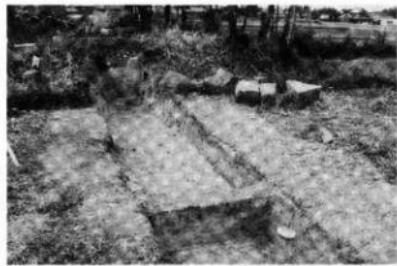
図版3 1トレンチ（東より）

調査前に現地踏査を行った際、墳丘表面に中世の所産と考えられる土師器片が散布していたことから周辺に中世集落遺構が広がっている可能性がある為、墳丘裾部から東に向かって若干距離を延ばして設定することにした。

この結果、墳丘については版築の確認をすることができた。一方、周溝については、埋土状況から見て近世と推定され、北ノ宮古墳とは関係がないと考えられる溝状の落ち込みを検出したのみで、北ノ宮古墳の範囲を決定付ける周溝の確認はできなかった。

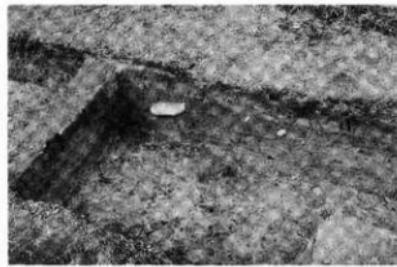
図版5 北山遺跡検出状況（1トレンチ）

時代は異なると思われるが、1トレンチの中央部あたりで南から北にかけての落ち込みの肩を検出した。遺物は含まれていなかったが、他から運ばれてきた川原石が検出されたことにより人工的な遺構である可能性が高い。また、周辺でも土師器片が採取されていることにより北山遺跡として今後の取扱いに注意したい。

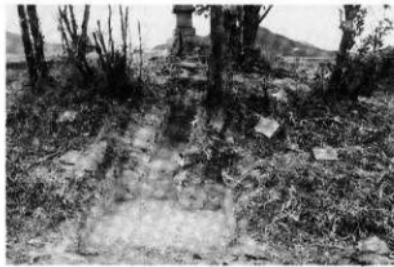
図版6 2トレンチ（北より）

墳丘の南側は現在通行路になっており墳丘の面影はないが、周りの田と比べるとレベルが高いので1トレンチで見つからなかった周溝を検出できる可能性があるということで、通行の支障にならない程度にトレンチを設定した。

しかし、わずかに確認できた土層は明らかに近世以降のもので遺物・遺構とも検出できなかった。

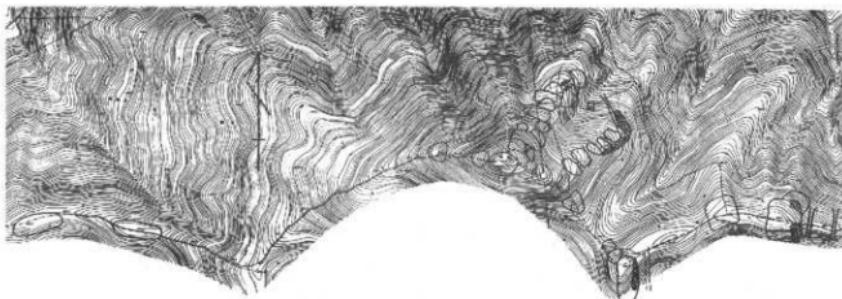
第5図 西長尾城遺構配置概略図 (S=1:5,000)

山頂部（本丸部分）より北東方向に2筋の稜線が走っており、その両方の尾根上に多くの郭がつくられている。今回の調査では東側の稜線に沿って測量を実施した。

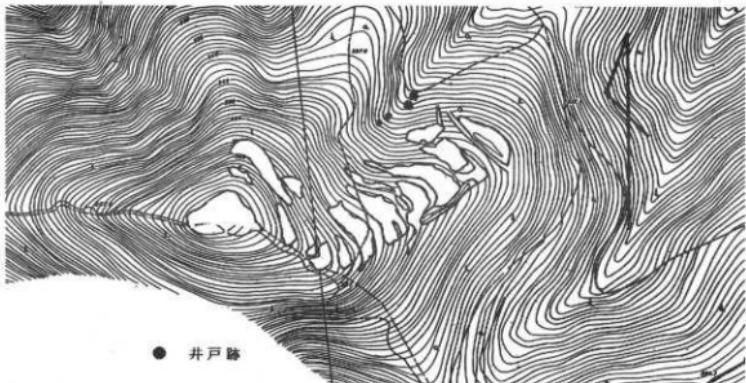
第6図 今回の調査範囲遺構分布状況 (S=1:2,000)

郭列は本丸より下部に大小含めて10段設けられており、そのうち下から3段においては南東肩に高さ1メートル、長さ30メートルの土塁が造られている。このことについて推察すると北からの攻撃に対する防御とあわせて東側についても警戒していると考えられる。

西側の尾根筋との間には唯一の水源となる谷筋があり、4基の井戸が設けられていることから、この水源を守る水の手郭の役目ももっていたものと推察される。

郭と郭の段差は概ね2メートル前後で奥行き10メートル、幅30メートル程度のものが北東に向かって重なり合うように設けられている。最下段に位置する郭には北東側にも土壘が設けられており、その下に5メートル程の高低差をつけ、その段下には堀切を設けており、さらにその北側には高さ1メートル弱、長さ30メートル程の土壘が盛られている。従って、これらの堀切・土壘は敵の攻撃に対する最初の防塞施設と考えられる。

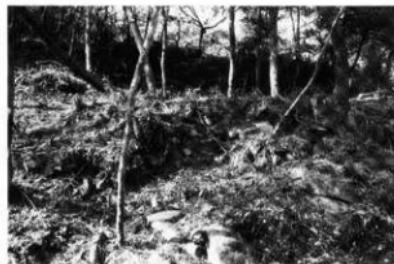
図版11 石垣列残存状況（第13郭）

西側の郭列については調査期間の制約上、本丸の下3段のみの調査となつたが、その1つについては、他の郭とは違い石垣を備えている。この石垣列は、部分的に崩落しているが高さ2メートル、幅13メートルで、その積み石の殆どが付近で採取したと思われる花崗岩で構築されている。
