郡家遺跡第85次

発掘調査報告書

神戸市教育委員会

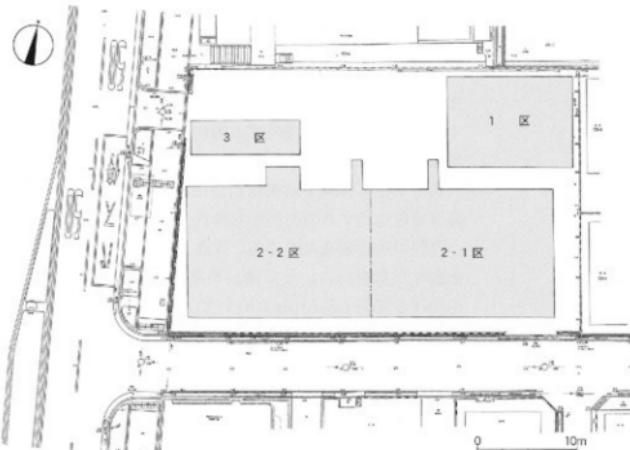
図5 調査区設定図

発掘調査作業は場内において掘削残土を仮置きするため、東西を2分割して先に東半分の調査を行い、反転後に残りの西半分について実施した。10月26日に1区と2-1区の重機掘削を開始している。試掘調査の結果に基づいて、埋蔵文化財に影響のない深度まで重機掘削を行い、その後人力による遺構検出及び遺構掘削を行っている。11月13日に調査区東半の調査が完了したため、順次埋め戻しを開始した。11月18日に調査区西半（2-2区）の掘削を開始している。調査区反転後、2時期の遺構面において調査完了後、12月14日に埋め戻しを開始するとともに、敷地北西隅に設定している3区の掘削を開始した。12月18日に3区の調査完了とともに、即日埋め戻しを行っている。12月21日に現地の引渡しを行い、現地調査は終了している。

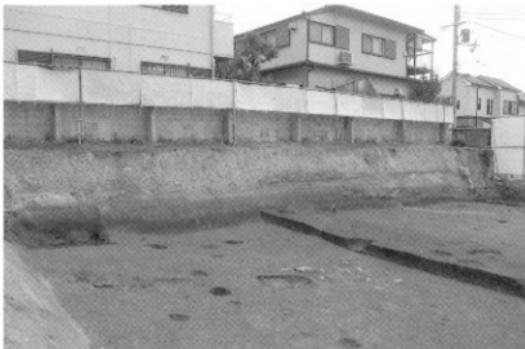
写真5  
調査区東壁土層断面

基本層序については、調査区東側と西側では層位高が異なるため東側について概観したいと思う。層序は、昭和50年代に行われた区画整理の際の盛土が0.8～1mあるため敷地東側の標高は約30mを測る。その下に中世から現代の耕土層が3～4層存在している。地表面下1.4～1.6mでさらに灰茶色粗砂質土～茶褐色粗砂の洪水砂が50～80cmの厚さで数層に分かれて堆積している。第1遺構面を形成する黒褐色シルト層は、地表面下1.9～2.5mとなる。この土層は第2遺構面上の遺物包含層で、古墳時代後期と弥生時代後期の遺物を含んでいる。調査地北東側の標高は28.5m、南側で27.3mを測る。第2遺構面は暗黄茶色砂質上の地山となる。敷地北東側の標高は28.2m、南側で27.2mを測る。地形的には北東から南西方向に向かって緩やかに傾斜していく地形である。

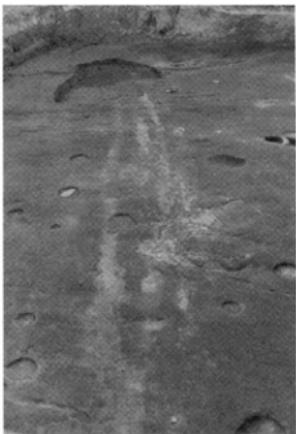
写真 7 2 - 1 区地割れ検出状況

第1 遺構面を形成する黒褐色シルト面上で砂脈（割れ目）を 2 箇所確認した。1 区で検出した砂脈は、南北方向に亀裂状にのびている。最大幅約 40 cm、長さ 7.5 m 以上である。砂脈内は洪水堆積物である砂～粗砂で構成されている。2 - 1 区で検出した砂脈は 4 本で、東西方向に直線的にのびている。走向は N27° E～N29° E で、途中途切れているものもある。最大幅約 40 cm、長さ 10.3 m 以上である。

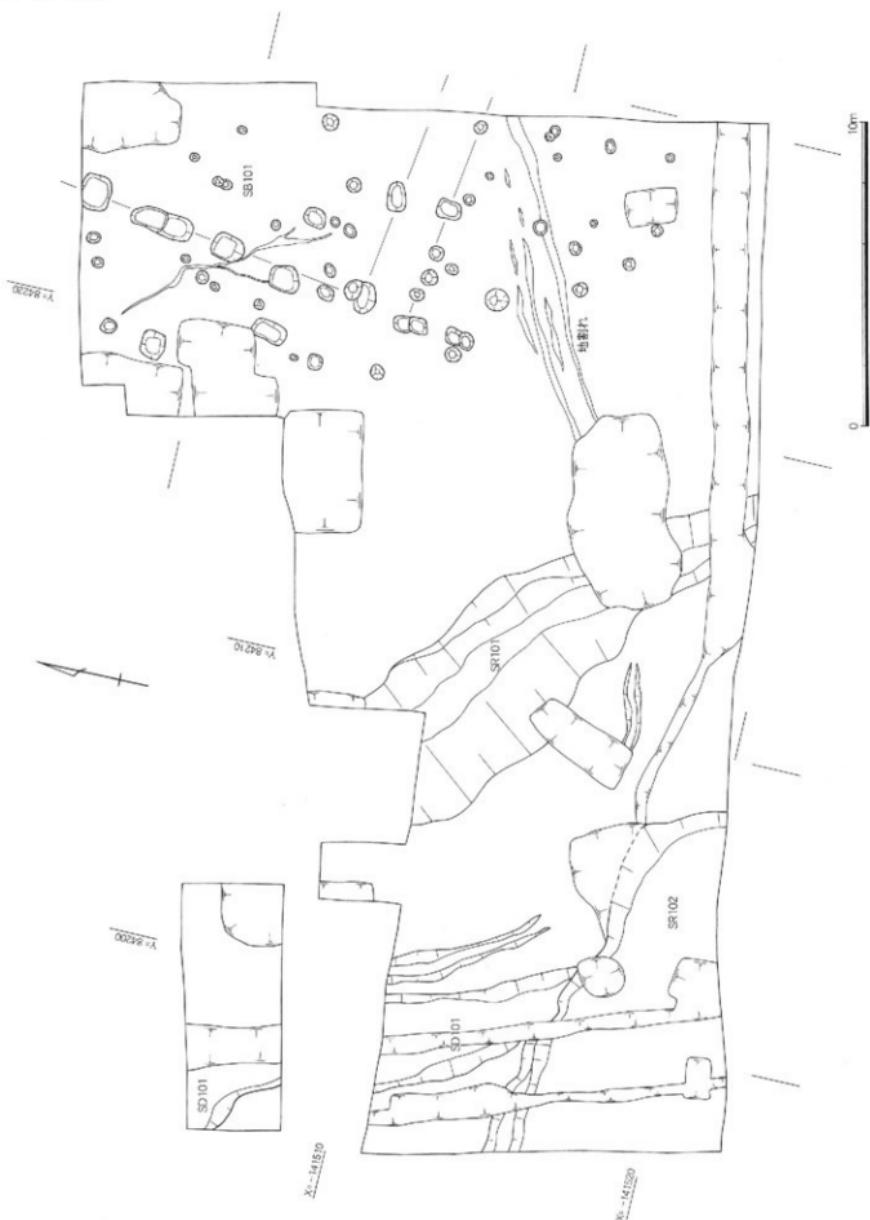
図8 第1道構面平面図

第1 遺構面は洪水砂を除去した遺構面である。この洪水砂は調査区全域を覆っており、この遺構面の遺物包含層は洪水砂の影響で皆無であった。第1 遺構面は標高27.3～28.5mを測る古墳時代後期から平安時代の黒褐色シルト層の遺構面である。この面においても北東から南に向かって傾斜していることが判る。

1 区と 2 - 1 区では、掘立柱建物1棟、柱穴・ピット等を検出した。また、2 - 2 区と 3 区では、自然河道 2 条と溝 1 条を検出している。

2 - 2 区中央部で検出された南北方向の自然河道である。河道の規模は、最大幅約 5 m、検出面からの深さ 20～30cm を測る。堆積砂である暗灰白色シルト混じり砂からは古墳時代後期頃と考えられる須恵器が少量出土している。

2 - 2 区の南西側で検出された自然河道である。北西から南東方向に流れていると推定される。規模は、幅 7 m 以上であるが、南側の河道肩は調査区外になるために検出されていない。検出面からの深さ約 70 cm を測る。河道の堆積砂は乳灰白色砂～粗砂の互層であるが、堆積状況からして短期間のうちに堆積したものと考えられる。この河道からは、古墳時代後期頃の須恵器が少量出土している。

2 - 2 区と 3 区で検出された南北方向の直線的な溝である。南側は SR102 に切られている。幅 2.2～3 m、検出面からの深さ 20～35 cm を測る。溝の底の一部には、偶蹄目類と考えられる無数の足跡を確認している。遺物は、時期不明の須恵器が出土している。

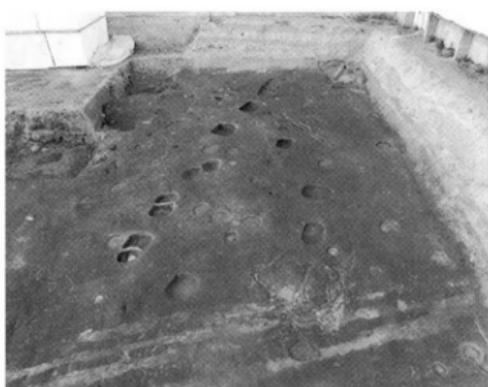
写真8 SB101検出状況

1区の北東側で検出した東西2間(6.5m)以上、南北4間(9.5m)以上を測る側柱の掘立柱建物と推定される。建物軸は、座標軸に対してN-9°-Eとなり、ほぼ北を指す。柱間はSP101からSP105の南北方向が2.2~2.4m、SP105とSP106の東西方向が3.6mとややばらつきがある。南側の柱列の東端柱穴は、後世の削平により痕跡を確認できなかったが、建物はさらに東へ延びているものと考えられる。

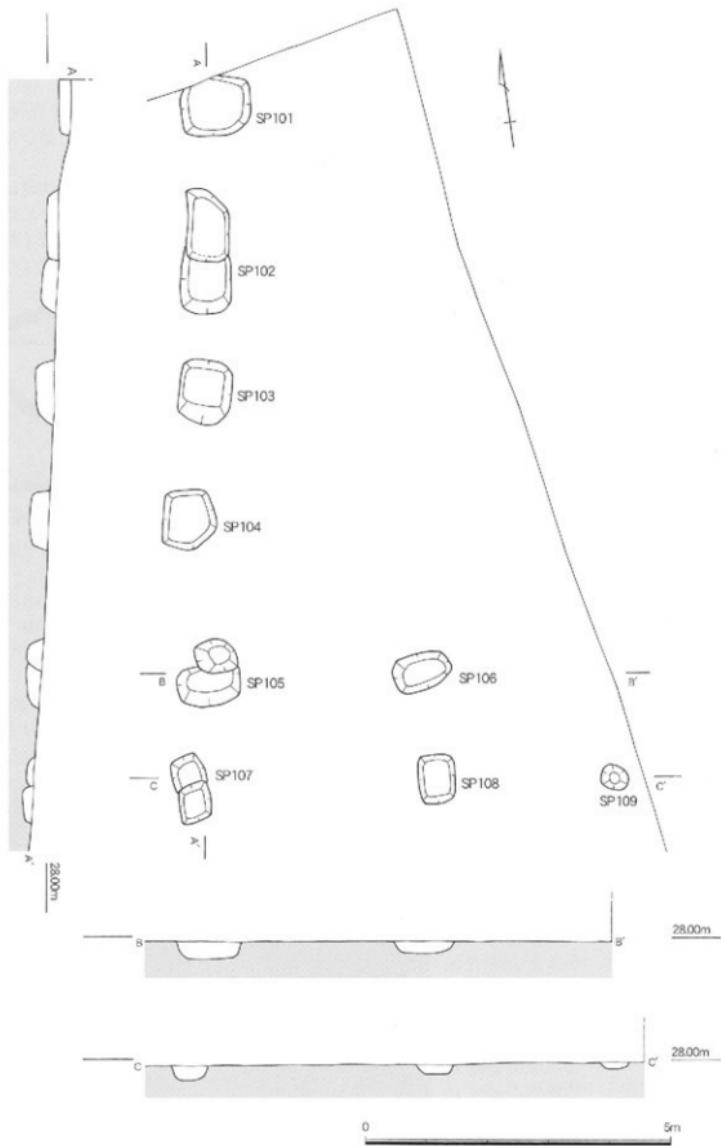
図10 SB101造構平面図

柱掘形の平面形は主に方形に近く長方形の掘形もある。掘形の規模は、長辺90~110cm、短辺60~100cmを測り、深さは15~30cmと非常に浅いため上層の洪水砂で削られている可能性がある。柱穴内の埋土は灰黄褐色砂質土もしくはこの砂質土に黒褐色シルトブロックが混じっている。いずれの柱穴にも柱痕は遺存していなかった。

SB101の南柱列に平行に並ぶ柱穴を3基検出した。西端に位置する柱穴は、1辺50~80cm、深さ10~20cmで、土師器の小片が出土したが、詳細な時期については判らない。この柱列は、建物の軸方向と同じであるため付随する構造のものである底の存在を考えたい。

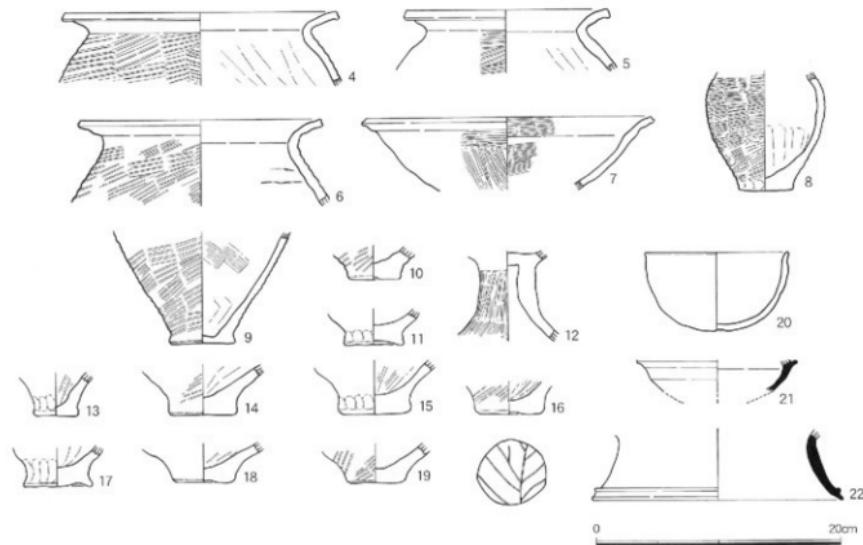
図11 黒褐色シルト層出土遺物実物図

第2遺構面を形成する黒褐色シルト層に含まれる遺物は少量である。弥生時代後期の甕・鉢・壺・高環等と古墳時代後期から奈良時代の須恵器・土師器が主に出土しているが、図化できるものを図11に図示した。

4~19は弥生土器である。4~6は口縁部のみの甕で、端部に面をもち口縁部は「く」字形に外傾してのびている。いずれも体部外面に右上がりのタタキをもつ。4は口径22.0cm、5は口径16.4cm、6は口径19.6cmを測る。

7は口径23.2cmを測る鉢である。口縁部は外反し若干「く」字形になる。体部外面にはヘラミガキを施している。内部には板ナデ調整を施す。8は口縁部が欠損している小型の甕で、残存高9.8cm、底径4.4cmを測る。体部はやや丸みをもち外面の下部には右上がりのタタキをもつ。内面は板ナデが施される。9は甕の底部で底部5.4cm、残存高9.1cmで、体部外面は右上がりのタタキをもつ、内面は板ナデ調整が施されている。

12は高環の脚柱部である。中空の筒部から緩やかに外反して広がる円錐形の脚裾部をもつ。外面には継方向のヘラミガキが施されている。10・11・13～19は甕、壺、鉢の底部である。10は甕の底部で右上がりのタタキの調整をもつ。19は甕の底部で右上がりのタタキの調整をもつ。16は、底部外面に木葉圧痕を残す。20は口径11.6cm、器高6.5cmを測る土師器の塊である。体部内外面ともナデ調整である。21は須恵器の坏身、22は須恵器である。

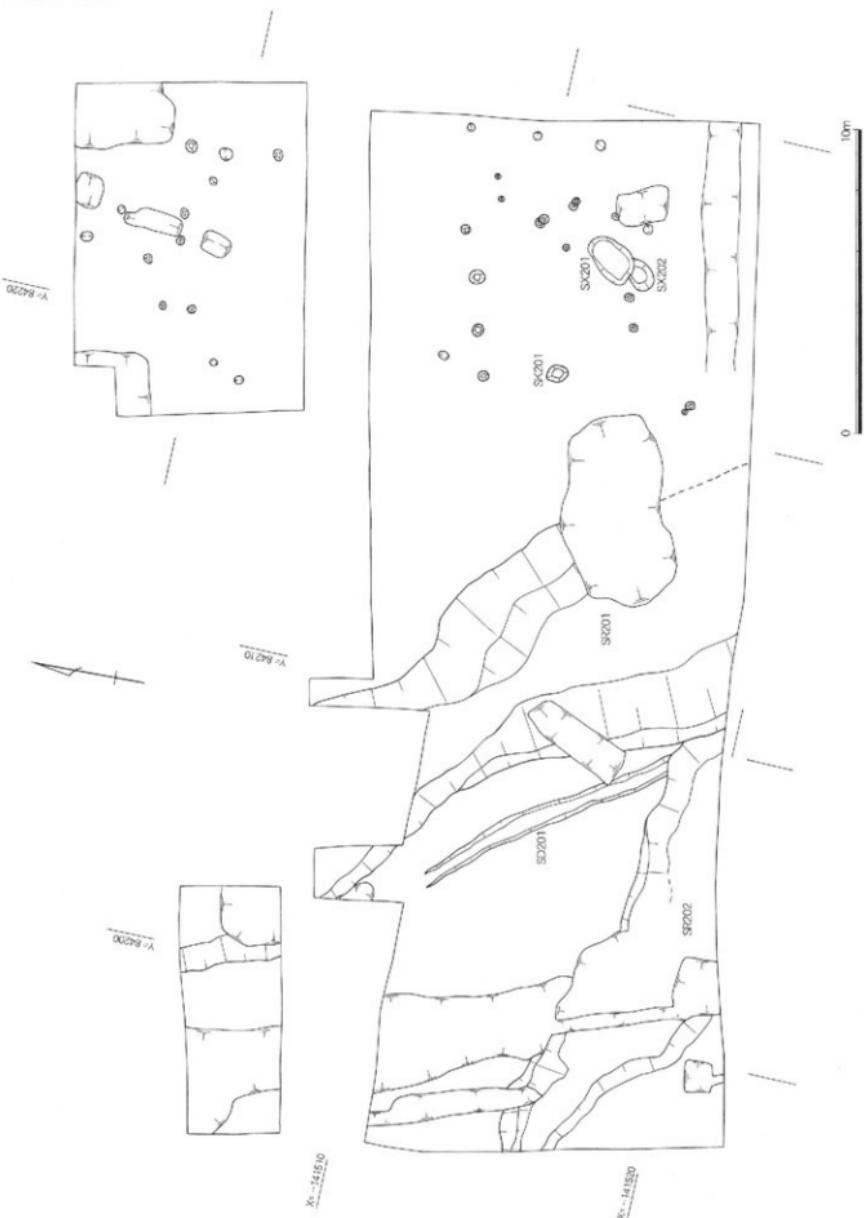
図12 第2遠構面平面図

第1遺構面を形成している黒褐色シルト層を除去すると第2遺構面である暗黄茶色砂質土の弥生時代後期の遺構面となる。この遺構面の標高は27.2~28.4mを測り、南西方向に緩やかに傾斜する地形である。

1区と2-1区では、ピット、土坑を検出した。また、2-2区では、自然河道2条と溝1条を検出している。

1区と2-1区では、ピット22基を検出している。径25~50cm、深さ8~35cmを測るが、遺物がほとんど出土してなく時期の確定には至っていない。また、規則的な並びがなく建物を構成するものとしての可能性は低い。

2-1区で検出された方形に近い形状の土坑である。一辺30cm、深さ25cmを測るが、黒褐色砂質シルトに地山ブロックが混じった埋土からの出土遺物はなかった。

2-1区で検出された楕円形の落ち込みである。一辺1.6×1m、深さ8cmを測るが、出土遺物はなかった。

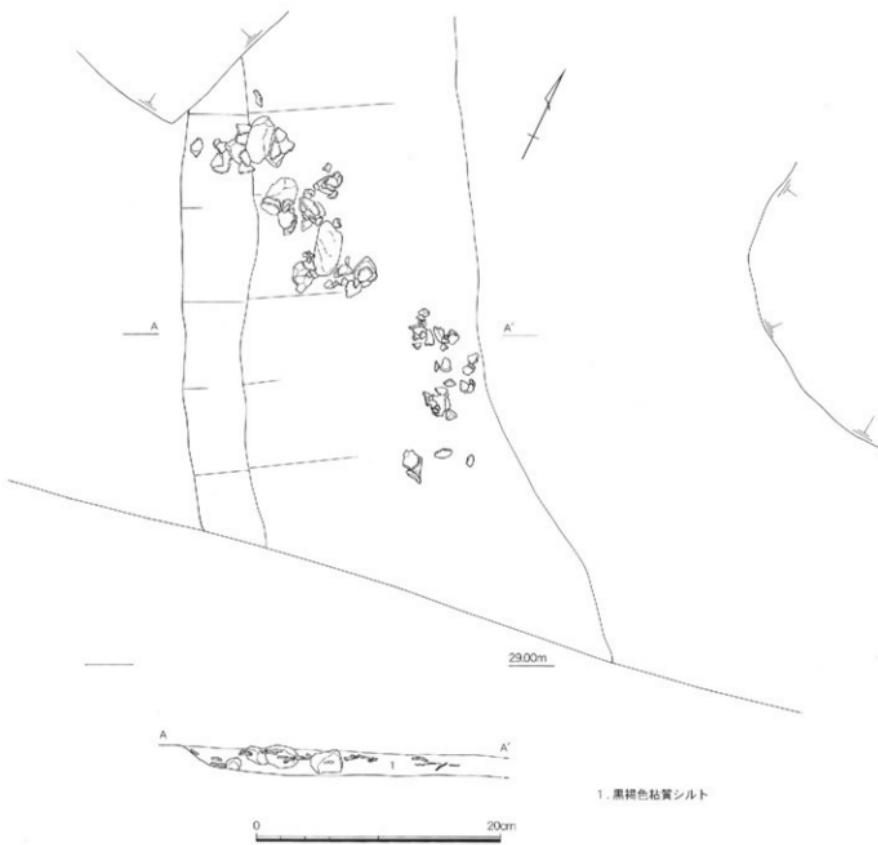
図13 SR201出土遺物平・断面図

2区中央部と3区で検出された南北方向の自然河道である。河道の規模は、幅約5~7.5m、検出面からの深さ35~50cmを測る。埋土となる黒褐色粘質シルトからは、弥生時代後期の遺物が出土している。

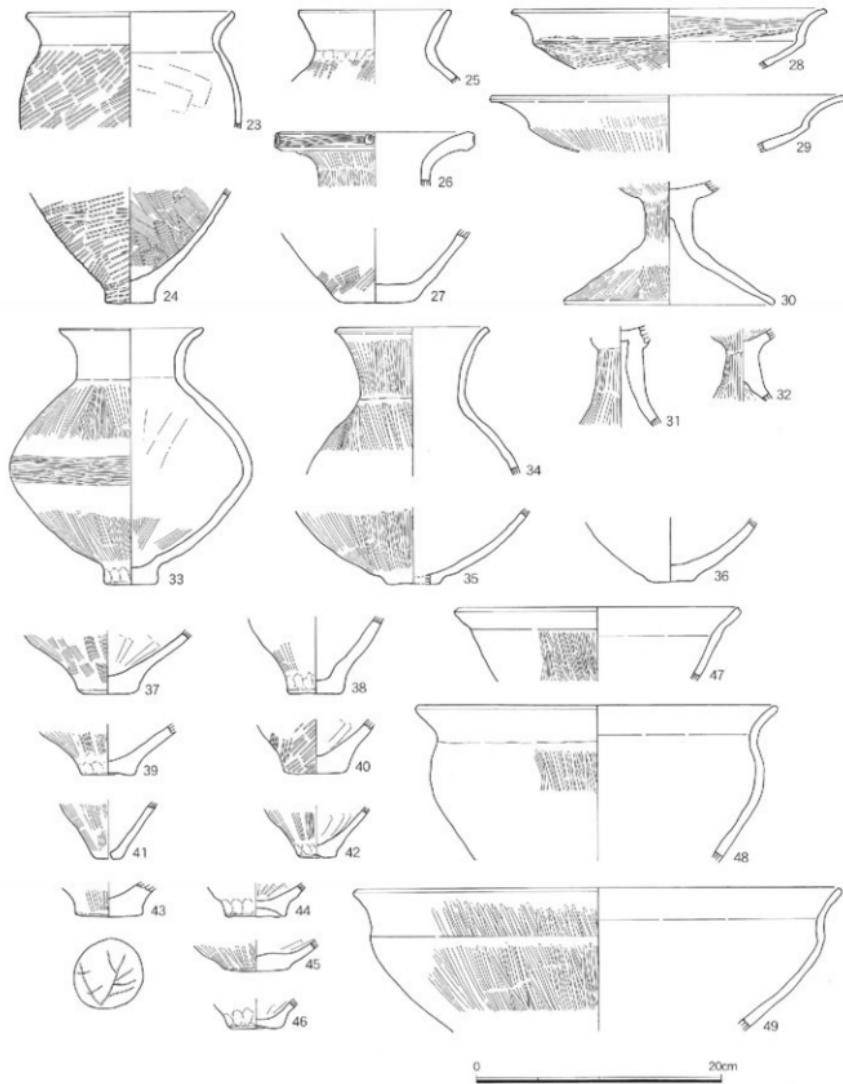
図14 SR201出土遺物実測図

23は口径16.6cmの中型の甕である。口縁部は体部から緩やかに外反しながら延び、端部を上方につまみ上げる。体部外面をタタキで、内面を板ナデ調整で行っている。

24は底径4.0cmを測る甕で、外面は右上がりのタタキ、内面は綫方向の刷毛調整が施されている。

25は口径12.6cmの壺である。外面の一部にタタキが見られるが、内面は磨滅のため調整は不明である。

26は壺の口縁部である。口縁端部の幅広い面には波状沈線と円形浮文の装飾が施される。また体部外面はヘラミガキを施している。

28~32は高坏である。28は口径25.2cmを測る。坏部は稜をもち、外反してたちあがる口縁部をもつ。口縁端部は外方にのび平坦面をもつ。調整は内外面ともヘラミガキで丁寧な仕上げである。29は高坏の口縁部で大きく外反して広がる。体部外面はヘラミガキを施している。30は底径17.2cmの高坏脚部で、坏部を欠く。また円形の透かしを穿つが、欠損している。外面は磨滅が著しいがヘラミガキを施していると思われる。内面は磨滅のため不明である。32は坏裾部を欠く中実の高坏である。調整は綫方向のヘラミガキを施している。

33は口径11.6cm、器高21.0cmを測る広口壺である。体部外面はヘラミガキを施し、胴体部には横方向のヘラミガキを施している。内面はハケメ調整を施す。

34は口径12.0cmを測る広口壺である。外面の口縁部と体部には丁寧なヘラミガキが調整されている。

35は壺の底部と思われる。わずかに突出した底部もち、体部は球胴形を呈するものと考えられる。内面の調整は不明であるが、外面には綫方向のヘラミガキを施している。

47は口径22.6cmの鉢で、口縁部が外側にひらく内面は磨滅しているが、外面には縦方向のヘラミガキ調整で仕上げられる。

48は鉢である。内湾する体部に口縁部が体部から緩やかに外反しながら延び、端部を丸く収める。内面・外面の調整は磨滅が著しく不明である。49は口径40.0cmの大型の鉢である。頸部が屈曲した後、口縁は外反し、端部は平坦である。外面はヘラミガキである。

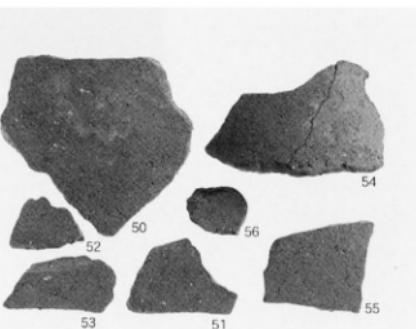
写真9 生駒西麓産弥生土器

50～53は黒褐色シルト層出土、54～56はSR201から出土した生駒西麓産の胎土の特徴を示す弥生土器の破片である。いずれの破片も胎土に角閃石を多量に含み器壁の厚みから同一固体と考えられる。内面・外面とも磨滅が著しく調整は不明である。
