埋蔵文化財試掘調査報告VIII

国道バイパス・県道建設予定地及び県営は場整備事業予定地内等の調査

平成 7 年 3 月

香川県教育委員会

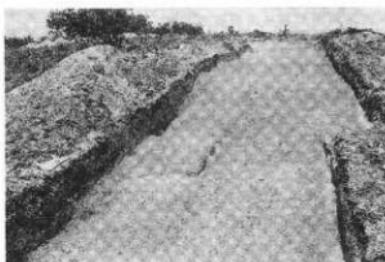
写真2 7 トレンチ豎穴住居検出状況

番号	遺構	遺物	概要
1	竪穴状遺構	弥生土器 サヌカイト	竪穴状遺構は径6mの円形で焼土、炭化物を含む。住居跡の可能性が高い。
2	なし	なし	表土直下地山
3	なし	なし	表土直下地山
4	竪穴住居	弥生土器 サヌカイト	表土下10~15cmで竪穴住居検出。遺物は住居内のみ出土しており包含層は形成されていない。
5	なし	弥生土器	耕作土直下に5~20cmの希薄な弥生土器包含層が形成されている。
6	竪穴住居	弥生土器	トレンチ中位で竪穴住居検出。平面形は半月状で深さ40cmを測る。中期末の土器片出土。
7	竪穴住居	弥生土器	竪穴住居は壁溝、ベッド状遺構をもつ。弥生時代中期末。遺構上に包含層は形成されていない。
8	なし	弥生土器細片	遺物極めて少ない。
9	なし	なし	包含層の形成認められず。
10	竪穴状遺構	弥生土器	土器片を包含する暗黄灰色砂質土が部分的に堆積しており居住遺構の可能性もある。
11	地山削り出し	なし	比高差45cmの地山削り出しを確認。古墳の基底部に相当する可能性もある。
12	土坑状落ち	弥生土器	遺物は極めて少ない。

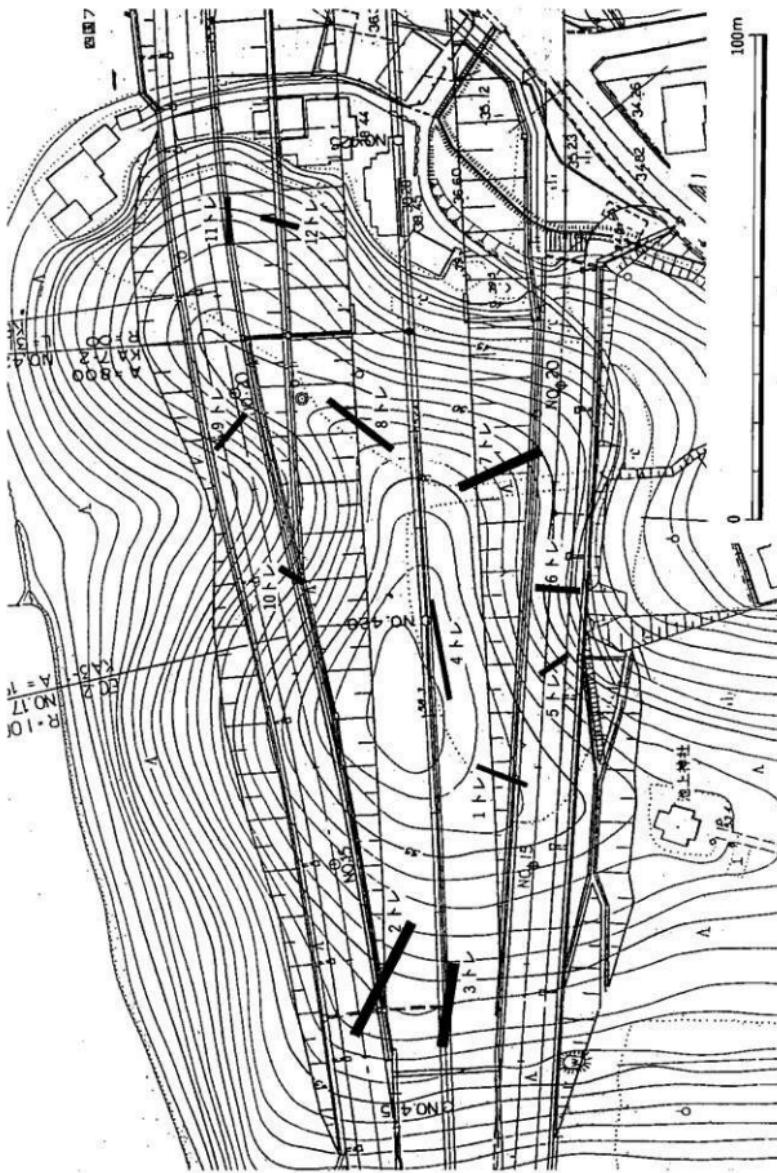
第3図 トレンチ配置図

今回の試掘調査により從来からその所在が知られていた西浦谷古墳に加えて丘陵頂部以東の広範囲にわたって弥生時代中期末頃の集落遺跡が展開していることが判明した。また、古墳の東側に隣接して別な古墳が所在する可能性も考えられる。

以上のことから、第3図に示した範囲については今後文化財保護法に基づく保護措置が必要と判断された。

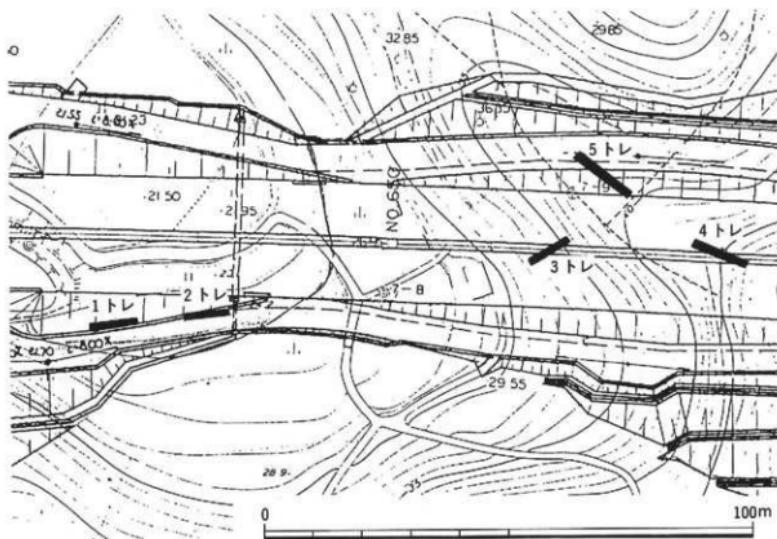
第5図 トレンチ配置図

1. 2トレンチでは昨年度の試掘調査で確認されていた包含層の広がりを確認したが、遺物量は少なく出土層位からみて上方からの流れ込みと考えられる。丘陵部に設定した3~5トレンチでは遺構、遺物とも検出していない。

以上のことから、No654以西の範囲内については今後文化財保護法に基づく保護措置は不要と考えられた。

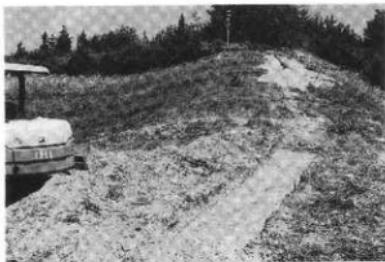
写真4 4、5トレンチ全景

番号	遺構	遺物	概要
1	なし	土師器	地表下85cmに厚さ10cm未満の希薄な中世土師器包含層が形成されている。
2	なし	土師器	包含層は存在するが、遺物は極めて少ない
3	なし	なし	耕作土下地山。
4	なし	なし	耕作土下地山。
5	なし	なし	耕作土下地山。

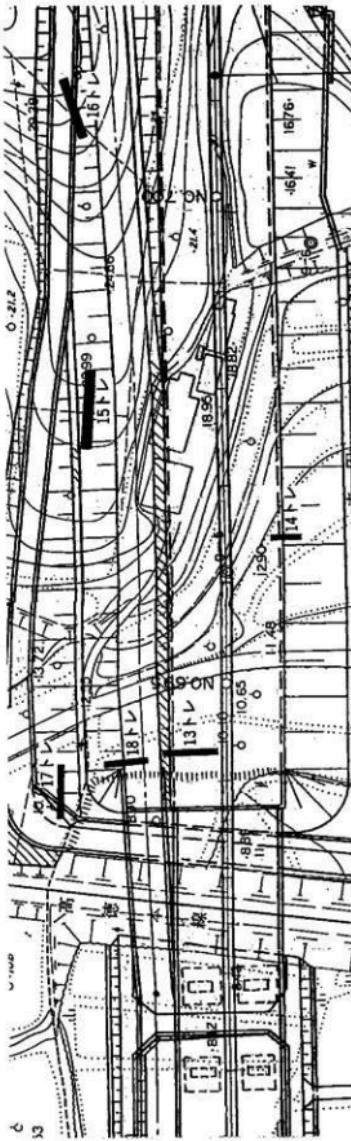
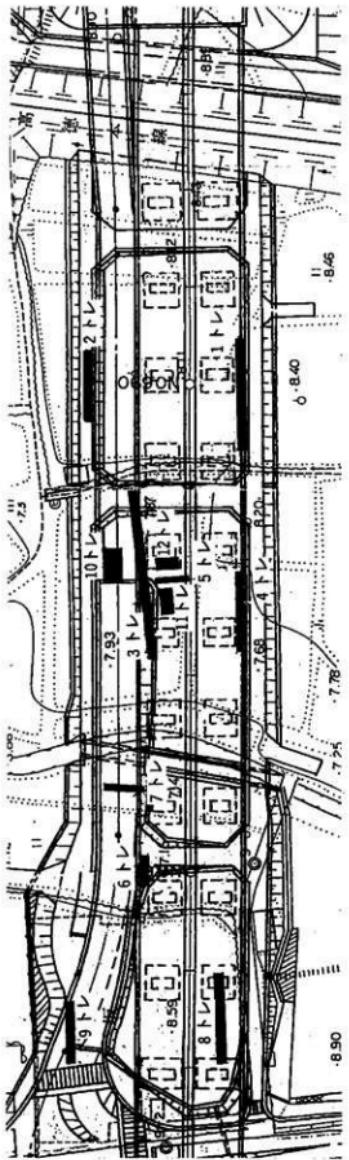
第6図 レンチ配図

3～5、10～12トレンチで検出した縄文土器包含層と焼土面は同時期の集落遺跡の一端を検出したものと考えられる。包含層検出範囲は狭いが、県内では類例の少ない遺構であり注目される。13、17及び18トレンチでは比較的濃密な中世遺物包含層を検出しているが、出土状況からみて北方の丘陵上からの流れ込みと考えられる。

以上のことから3、4トレンチを設定した地区については今後文化財保護法に基づく保護措置が必要と考えられる。

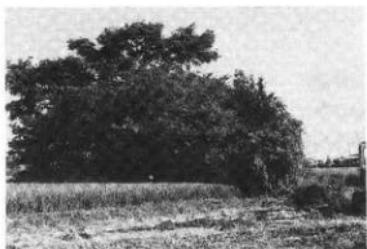
(左上) 写真 8 一文塚遠景

県道善通寺多度津線側から試掘調査を行い、トレンチ番号を1から付している。その結果1～9トレンチまでは表土下すぐに氾濫原をしめす礫層があらわれ、礫層中には磨滅した土器片や須恵器片がごく少量含まれていた。また、10トレンチは先の塚のうち路線が裾の一部にかかるため、断ち割り調査を行ったが、礫の堆積のみが確認されたにとどまり、埋蔵文化財とは判断しがたいものであった。18トレンチ付近では、周辺に比べやや小高く平坦な微高地状地形を観察できたが、調査の結果遺構等は確認されず遺跡は所在しないことが明した。

以上の調査結果により今回調査対象とした県道善通寺多度津線から金倉川の当該路線内には埋蔵文化財包蔵地は所在しないことが判明した。当該地周辺には今回調査した塚と同様なものが多数存在する。今回の調査結果はこれらの塚について必ずしも有意のものばかりでないことを示唆したが、これはあくまで個別の確認行為の結果として判断されるものであり、今後も開発計画等に対応して継続的に試掘調査等を実施する必要を示している。このほか、過去の河川の氾濫は磨耗した須恵器片から古墳時代以降の時期であること、また堆積状況から土石流等により一度に埋没したことなどが判明した。

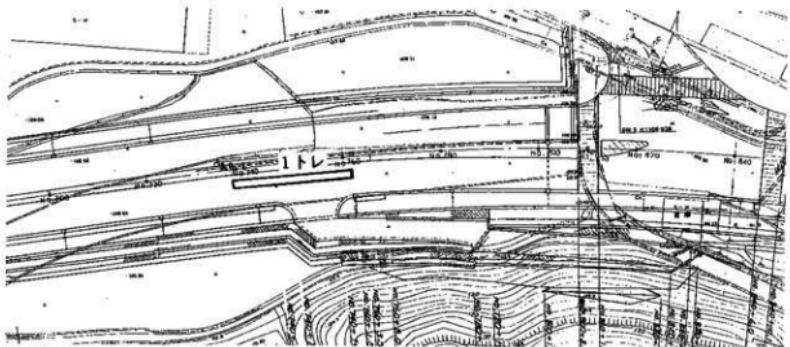
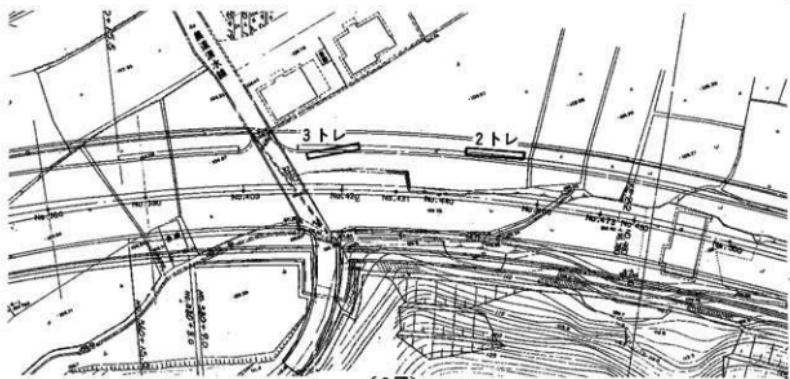
第10図 トレンチ配置図

1・4トレンチを設定した地区については流れ込みによる遺物が出土しているが、路線内においては、遺構は所在しないものと考えられる。

2トレンチでは遺構は検出されなかったが、比較的濃密な弥生土器及び土師器包含層が存在しており近接して遺構が存在している可能性が高い。また、3トレンチについても弥生時代～中世にかけての遺物が検出されており、中世と推定されるピットも検出した今回の試掘調査では保護措置が必要な範囲を確定することはできないが、2、3トレンチ周辺地域には弥生時代及び中世の集落遺跡が広範囲に所在している可能性が高い。

したがって、2・3トレンチ周辺の延長350mの範囲については、再度試掘調査を行って埋蔵文化財包蔵地の範囲を確定する必要がある。

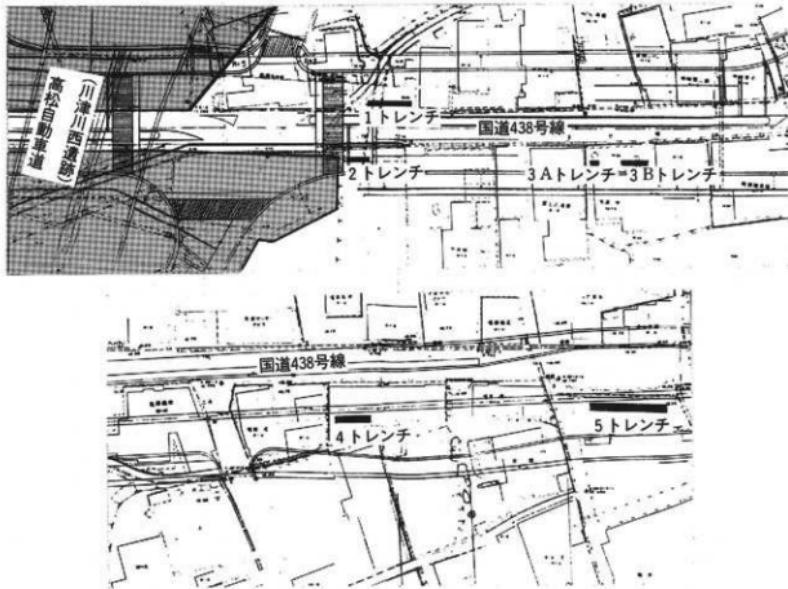
第12図 試掘トレンチ配置図

対象地は現在の大東川の左岸と右岸にわかれ、前者は1～3トレンチが相当し後者は4・5トレンチが相当する。

1トレンチでは北東方向に走行する流路を検出した。出土遺物はなく、所属時期等は不明である。2トレンチでは中世の柱穴や古墳時代と推定される竪穴住居などが検出され、川津川西遺跡からの連続性がうかがえる。3～5トレンチでは近世以降の柱穴や井戸などが少量検出されたが、明確な集落跡の広がりを示すものではない。

以上の試掘調査の結果、対象地のうち2トレンチがかかる箇所について今後の保護措置が必要とした。なお、試掘対象地周辺で用地買収未了の地区については、今後の用地買収等の進捗に応じて協議を進め、試掘調査によって遺構等の遺存状況を確認する必要がある。

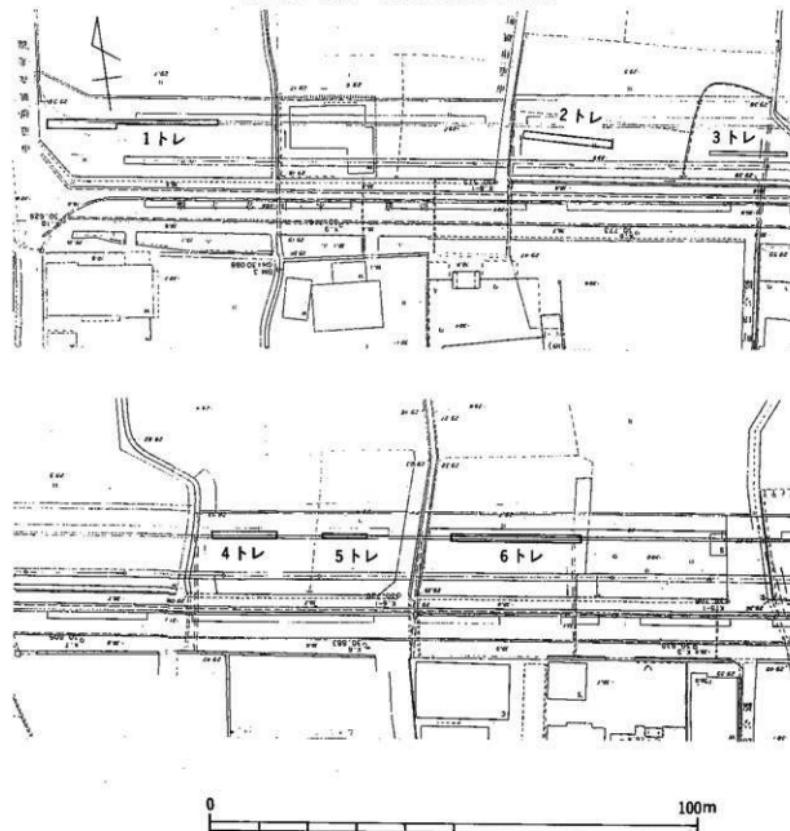
第15図 トレンチ配置図

調査区のはば全域で遺構・遺物を検出している。1トレンチ中央付近及び4、5トレンチ設定部分が流路、3、6トレンチ設定部分が低丘陵に相当する。集落関係の遺構は希薄であるが丘陵縁辺部の1～3トレンチ周辺には古代を中心とする時期の集落関係遺構の存在が予想される。また、流路部分には古代から中世にかけての遺物包含層が形成されている。以上のことから第1次調査対象地については全城今後文化財保護法に基づく保護措置が必要と判断された。

なお、今回の試掘調査結果からみて古代の遺跡の中心地は1トレンチ以西に存在している可能性が高いと考えられる。

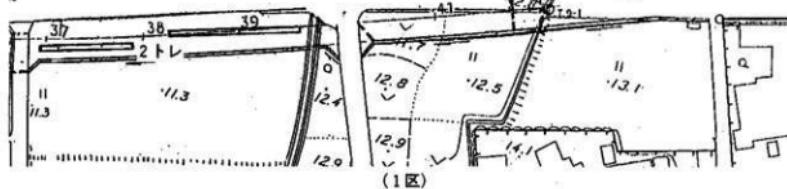
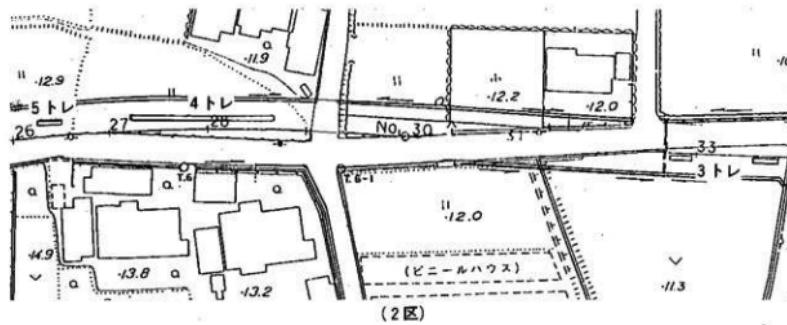
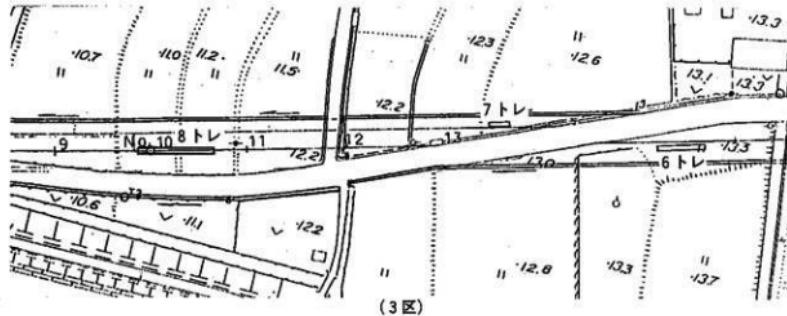
第17図 半礼町原地区トレンチ配置図

牟礼町原地区では8本のトレンチを設定した。1トレンチでは床土直下が地山となり削平が著しいことが確認された。2トレンチでは全面的に5~15cm程度の弥生土器包含層が形成されていることが確認され、包含層下からピット、溝、土坑等を検出した。3トレンチは谷部に相当する位置であり中世以降の遺物が少量出土したのみで遺構は検出されなかった。4トレンチは多量の弥生土器が出土している。5トレンチは中央の低丘陵上に相当するが、削平が著しく遺構・遺物ともに検出されなかった。6~8トレンチは西端の丘陵西斜面部に相当するが、少量の土師器片が出土したのみで遺構は検出されなかった。

牟礼町原地区については2、4トレンチで多量の遺物とともにピット等の遺構を検出した。1、5トレンチ設定地区付近が丘陵上に相当するが、削平が著しいため遺構・遺物ともに検出されなかったことからみて、丘陵縁辺部で削平を免れた両地区に集落遺構が残存しているものとみなされる。

以上のことから、2及び4トレンチを設定した地区約600m²について文化財保護法に基づく保護措置が必要と判断されたため、文化行政課の直管事業として今年度事前調査を実施した。また、1トレンチ以東の約200m範囲については同様の遺構が検出される可能性が認められるため来年度以降再度試掘調査を実施する必要がある。

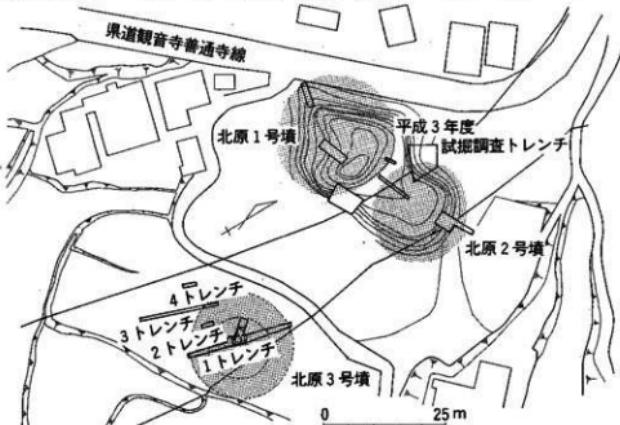
第18図 トレンチ配置図

約900m²の調査対象地に4箇所のトレンチを配置し遺構等の有無を確認した。その結果、1トレンチにおいて横穴式石室を埋葬主体とする直径15mほどの円墳1基を検出した。また3トレンチでは1トレンチの古墳から南側に傾斜する埋没谷を検出し、遺物等の堆積が予想された。さらに各トレンチで弥生土器と推定される土器片やサヌカイト剝片が出土し、弥生時代の集落跡の存在も予想された。

以上の調査結果により、今回の調査対象地のすべての範囲と平成3年度に試掘調査を行った地区との間の地区については、工事着手前に適切な保護措置が必要と判断した。

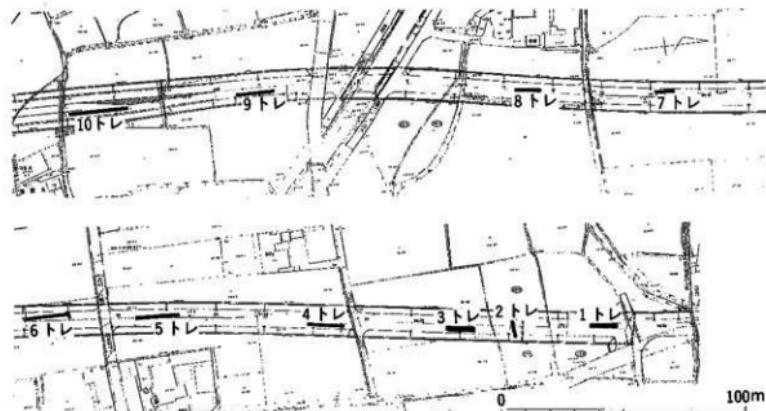
第21図 トレンチ配置図

1、2トレンチでは全面に土師器、瓦器、須恵器等の遺物包含層が形成されていた。遺物量も多く保存状態も良好であったことから周辺に古代末から中世前半の集落遺跡が所在しているものと考えられた。3～5トレンチでは削平により保存状態は不良であったがピット群を検出している。6トレンチには弥生土器を包含する小規模な溝が存在し、7トレンチでは厚く堆積した砂層中に弥生土器の包含が認められた。8トレンチは厚く砂が堆積していたが、遺物の包含は認められなかった。

9、10トレンチはベースが砂礫で遺構の見極めが困難であったが、弥生時代後期の竪穴住居4棟、ピット群等を検出している。10トレンチ南端付近はさらに不安定な砂礫層が堆積しており、遺構も検出されなかった。

今回の対象地は津田川、古川の段丘上に相当する。1～5トレンチでは古代末～中世にかけての遺構、遺物を検出し、6、7トレンチからは遺構は少ないものの弥生土器包含層の広がりを確認したことから周辺に同時期の集落関係遺構の存在が予想される。また、古川以南の微高地部分には弥生時代の集落遺跡が展開していることが確認された。

以上のことから1～7トレンチ設定地区及び9、10トレンチ設定地区については今後文化財保護法に基づく保護措置が必要と判断された。後者については東讃地域最大の集落遺跡である森広遺跡群と千町遺跡に挟まれた位置に所在するものであり、これらの遺跡との関係が注目される。

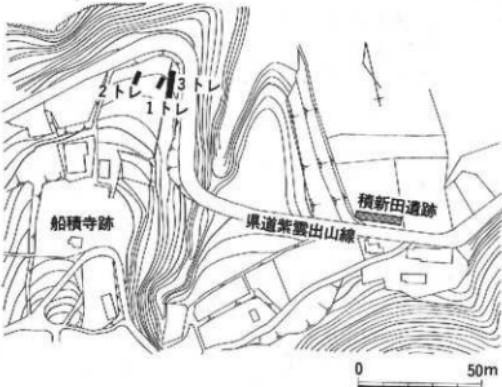
第25図 試掘調査トレンチ配置図

調査は重機進入が困難であることからすべて手掘りで行った。トレンチは3箇所設定し当該地の基盤層である黄褐色風化土壤層まで掘り下げ、その上面を精査して遺構の有無を確認した。その結果、いずれのトレンチにおいても遺物・遺構とともに検出されず、深さ約20~30cmの比較的浅い箇所で基盤層を確認した。

今回の調査により船積寺の寺域が、この地点まで及んでいないことが判明した。船積寺跡とされる現在の堂の南の山側には、大正年間に和鏡・金銅製經筒等を出土した船積寺経塚が存在し、古い地籍図によれば旧道もその付近を通っていたことがわかる。したがって、旧道から現在の民家の付近までの約1町弱が寺域であった可能性が高い。東西は現在の堂を中心約半町の幅で段が認められ、これが寺域を画するものであった可能性が高い。以上により、今回の協議

対象地は船積寺跡の推定寺域に影響を与えるものではなく、事前の保護措置は不要と判断された。

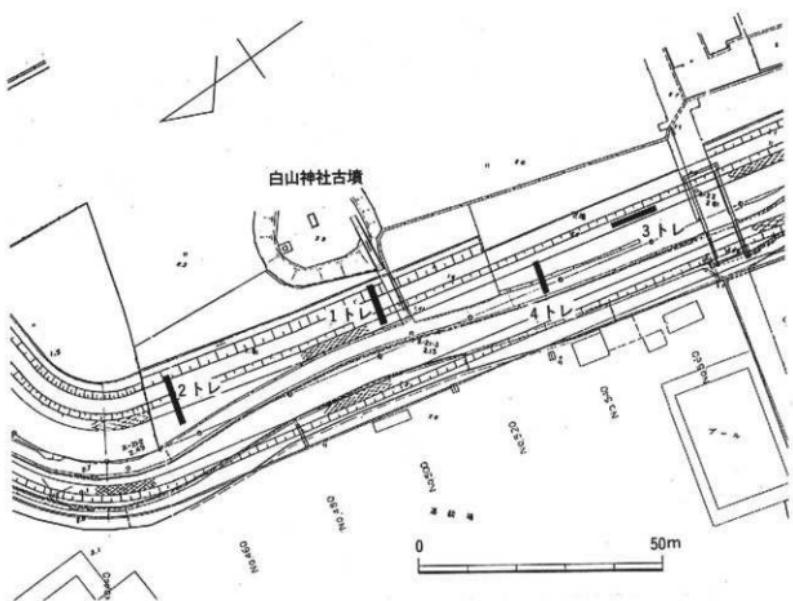
第27図 第1次調査トレンチ配置図

事業予定地内に4か所のトレンチを設定した。これらのうち1トレンチは白山神社古墳の周溝等の有無を確認する目的で設定したものである。また、2~4トレンチは集落、城館関係遺構の有無の確認を主眼として設定した。調査期間は平成6年7月19日の実働1日間である。

白山神社古墳の周溝は検出されず、古墳に伴う遺物も出土しなかったが、古墳が本来低い台地状の微高地に築造されていたことが判明した。また、旧流路下層から出土した遺物は弥生時代後期前半に位置づけられるものであり、保存状態も良好であることから、編年的位置づけが注目されるとともに周辺に同時期の集落遺跡が所在している可能性を示唆している。なお、第1次調査で確認された包蔵地約1,000m²については6年10月に事前調査実施した。

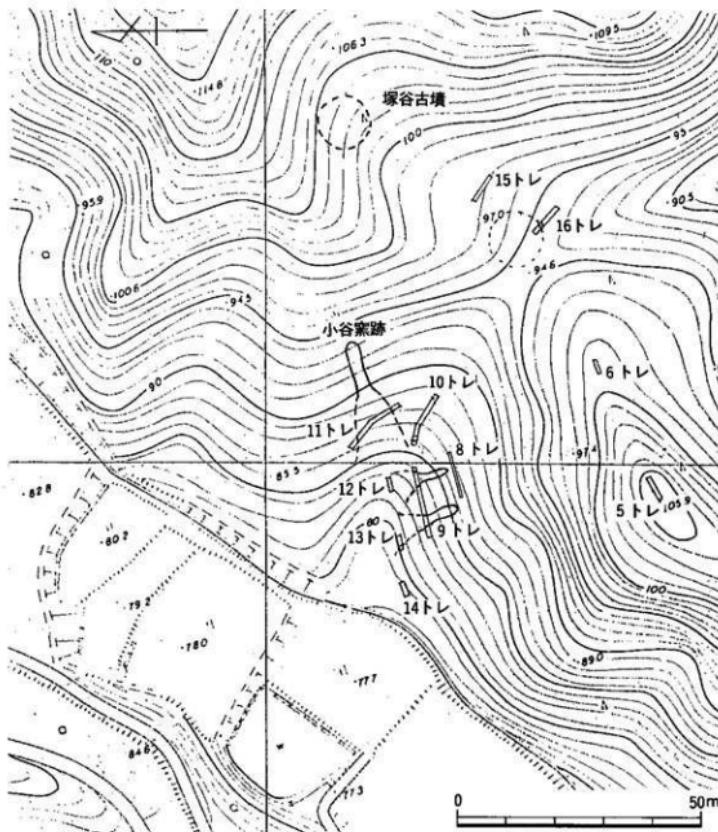
第29図 トレンチ配置図

周辺の丘陵部に設定したトレンチ（1～7）からは遺構、遺物ともに検出されなかったが、窯跡及び古墳周辺の試掘では新たな知見が多く得られた。9トレンチからは2か所の灰原が確認され少量の須恵器片、窯体片が出土した。いずれも現地表下40cm程の位置で、浅い皿状の落ちに灰層の堆積が認められた。灰原の幅は3～4m程度で狭いため、焚き口に近い位置に相当するものと推定される。

10トレンチでは西端付近で幅約1m、深さ10cmの溝が検出され、須恵器片が少量出土している。周囲の窯跡に伴う排水溝の可能性もある。

11トレンチからは幅10m程の広がりをもつ灰原を検出した。灰原の厚さは40~50cmと厚く、遺物量も極めて多い。出土須恵器は7世紀前半から後半までの時間幅を持つ。12、13トレンチは9トレンチで検出した灰原の延長部を検出したが、13トレンチの灰原は上下2層に分けられたことから、2期の窯跡の時間差を示すものとして注目される。14トレンチでも厚い堆積土下から灰原を検出したが、13トレンチ部分との間には小規模な尾根が存在していることから上方にさらにもう1基の窯跡が存在している可能性も認められる。

15、16トレンチは塚谷古墳下方の緩斜面部に設定したものである。16トレンチにはほぼ全域に須恵器包含層が形成されており、同層下からは溝状の落ちも検出した。古墳の周溝等の構造となる可能性もある。また、包含層は周辺の緩斜面部に広範囲に広がっていることは確実である。塚谷古墳については伐開を行ったのみであるが、かつては巨石が立っていたとの伝承もあり横穴式石室であった可能性が高い。現在、直径8m、高さ1m程度のマウンド中央部に盗掘痕が認められる。谷部の高所に所在している点が特異であるほか、小谷窯跡群との密接な関係も予想される注目すべき古墳である。

小谷窯跡群については調査後聞き取り調査を行い、11トレンチで検出した灰原が周知の小谷窯跡に伴うものであることが判明した。9トレンチからは新たに2基の窯跡の灰原を検出しておらず、本来数基からなる窯跡群であったことが確認された。以上のことから窯跡群が所在する小谷部については全域今後文化財保護法に基づく保護措置が必要と判断されたが、塚谷古墳が所在する谷部の緩斜面部については包含層の広がりが不明確であるため、今後さらに試掘調査を行って範囲、内容を確認していく必要がある。また、三木町側の事業予定地については周辺の谷部に同様の遺跡が所在している可能性が認められるため今後も充分な確認作業が必要と判断された。

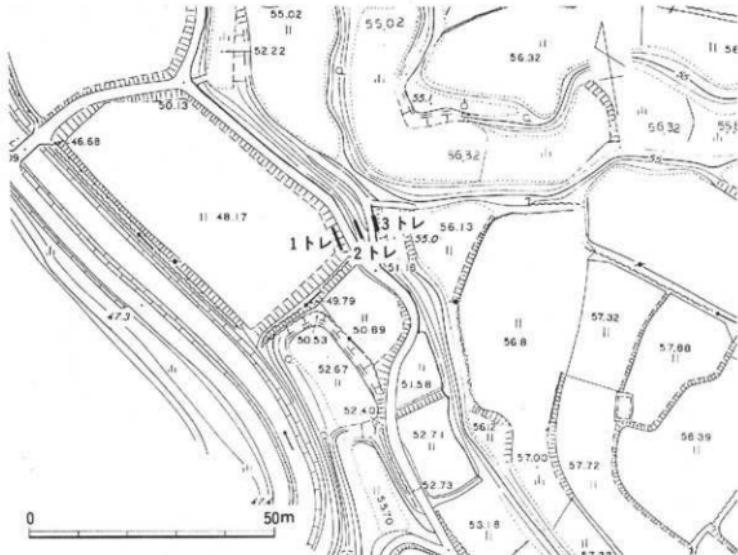
第32図 トレンチ配置図

1トレンチは窯体の露頭部分にあたり、検出した窯体幅は1.4mをはかる。2トレンチ窯体の上面を確認したのみであるが、その中央付近に措置するものと思われる。須恵器細片が出土している。3トレンチは表土直下が地山面となり煙道等の遺構は検出されなかった。

今回の試掘調査により窯跡の位置、規模等が明らかになった。窯跡は須恵器を焼成する半地下式登窯で、9世紀後半～10世紀前半にかけての所産と推定され、各トレンチの状況から1トレンチ下方付近に焚き口、2トレンチ上方の農道下付近に煙道を想定できる。窯体幅は1.4m前後をはかり、窯体長は8m程度と推定される。

以上のことから、下図に示した範囲については今後文化財保護法に基づく保護措置が必要と判断された。

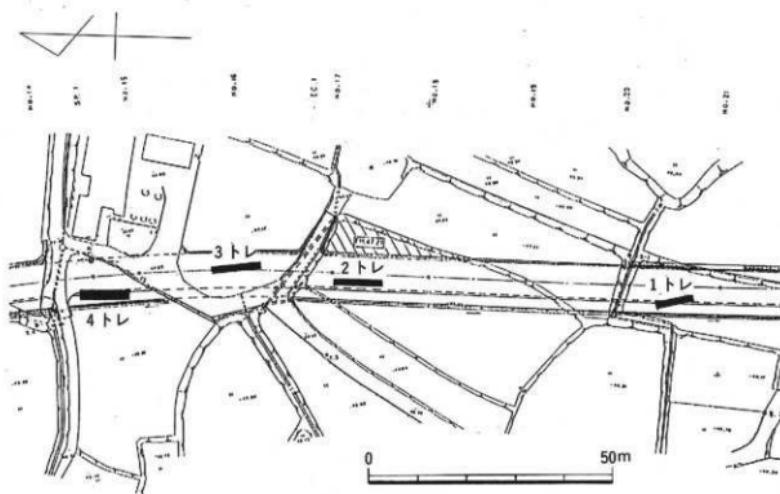
第34図 トレンチ配置図

番号	遺構	遺物	概要
1	なし	須恵器	遺物は流れ込み。床土直下地山。
2	溝	土師器	厚さ5cmほどの極めて希薄な包含層下に溝所在。幅20cmで、遺物は出土せず。
3	なし	なし	床土直下地山。
4	なし	陶器 土師器	焼土面が広がるが近代以降のものと考えられる。

当該地周辺は中世を中心とする時期の遺跡所在が予想された地域であったが、今回の調査では当該期の造構、遺物は検出されなかった。2トレンチからは小規模な溝を検出したが、時期・性格ともに不明である。以上のことから今回の調査対象地については事前の保護措置は不要と考えられるが、周知の北原遺跡に隣接する北方の丘陵上については再度試掘調査が必要と判断された。

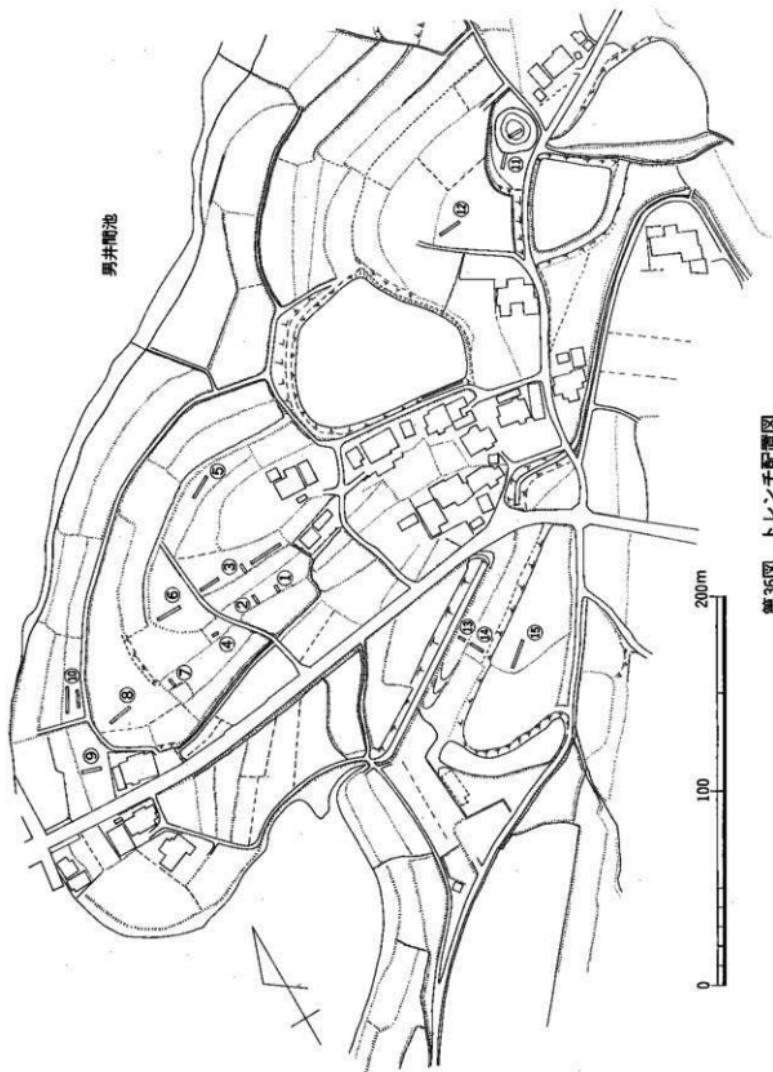
第36図 トレンチ配置図

1、4、7、9トレンチから古墳の周濠あるいは主体部の一部を検出した。以上確認した4基の古墳を東から七つ塚1号墳～4号墳と呼称する。墳丘、主体部とも半壙のものが多い中で3号墳は推定直径15mと最大規模をはかり、周濠内から須恵器、円筒埴輪等が多量に出土している。墳丘の保存状態も比較的良好である。他の3基も須恵器片等が出土している。

調査対象地には周知の七つ塚古墳群が所在しているとされていたが、今回の試掘調査によつて4基所在していることが判明した。出土遺物からみて6世紀前半に築造されたものと考えられ、県内では類例の少ない時期の群集墳として注目される。

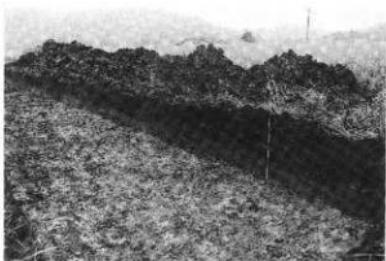
写真45 1トレンチ断面

1トレーンチ設定箇所と南の宅地との間には現在50cmほどの段が認められる。この段が富田茶臼山古墳の周庭帯外縁線に推定されている。1トレーンチの断面は耕作土直下に黄色粘土の地山が確認できるが、段付近で5cm程度のわずかな落ちが認められた。落ちの埋没土中からは近世移行の陶磁器片に混じって少量の埴輪片が出土している。これは近代以前から段が存在した可能性を示しており、段を周庭帯と見る一材料になるものと思われる。

調査の結果、西側調査区では1トレーンチにおいて、北への自然傾斜に反して古墳側に若干の盛土層が確認された。これに対して、2トレーンチでは北への傾斜が、3トレーンチでは耕作土直下で地山がみとめられ、現在両田地の間に認められる段は近年の基盤改良によって形成されたものと判明した。
