# 青龍古墳調査報告書

～善通寺市内遺跡発掘調査事業に伴う埋蔵文化財発掘調査報告書～

1994年3月

善通寺市教育委員会

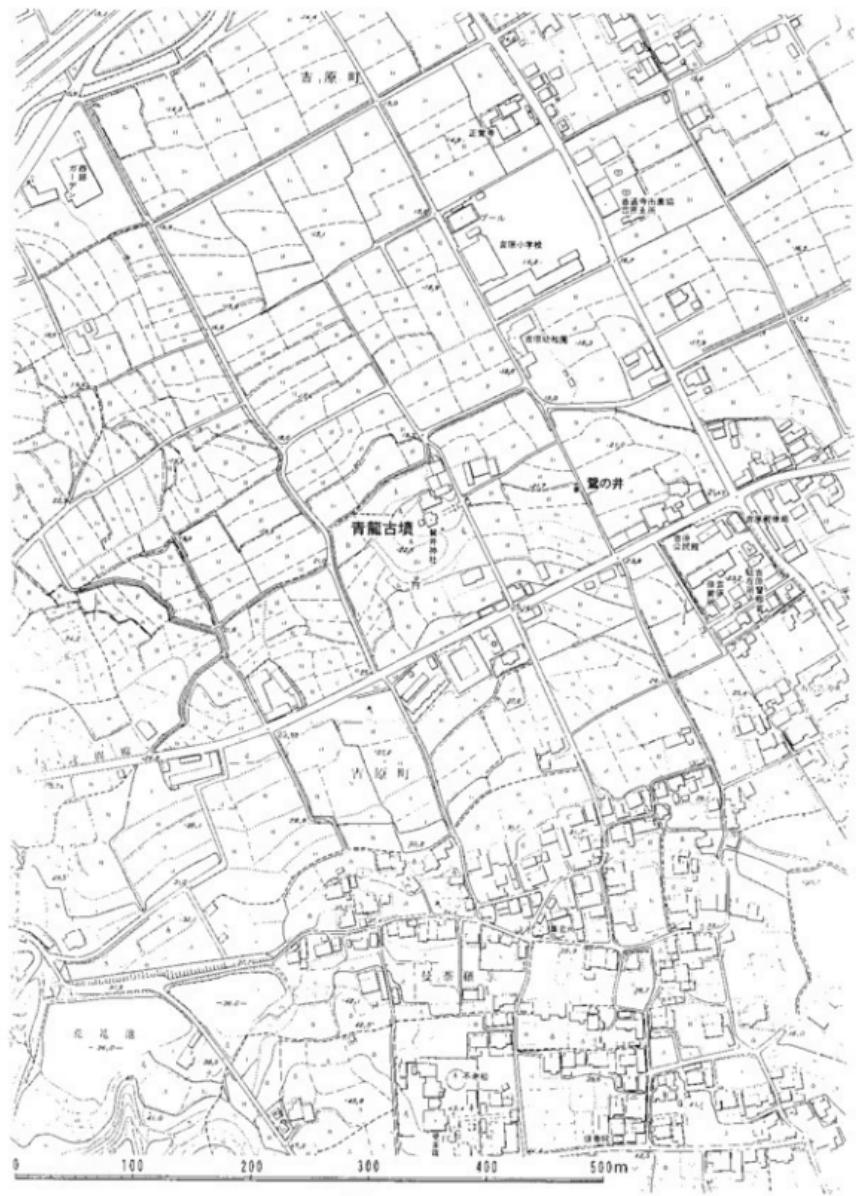
第7図 青龍古墳周辺地形測量図

墳丘周囲には幅18mの内濠若しくは周庭が見られるが、南側から西側では更に幅6m程の周堤を経て幅6m程の外濠が残るが、北側では1m程低くなり、幅の広い濠若しくは周庭が見られるだけである。後世の開発によるものか、構築時の地形に影響されたものであるのかは不明である。

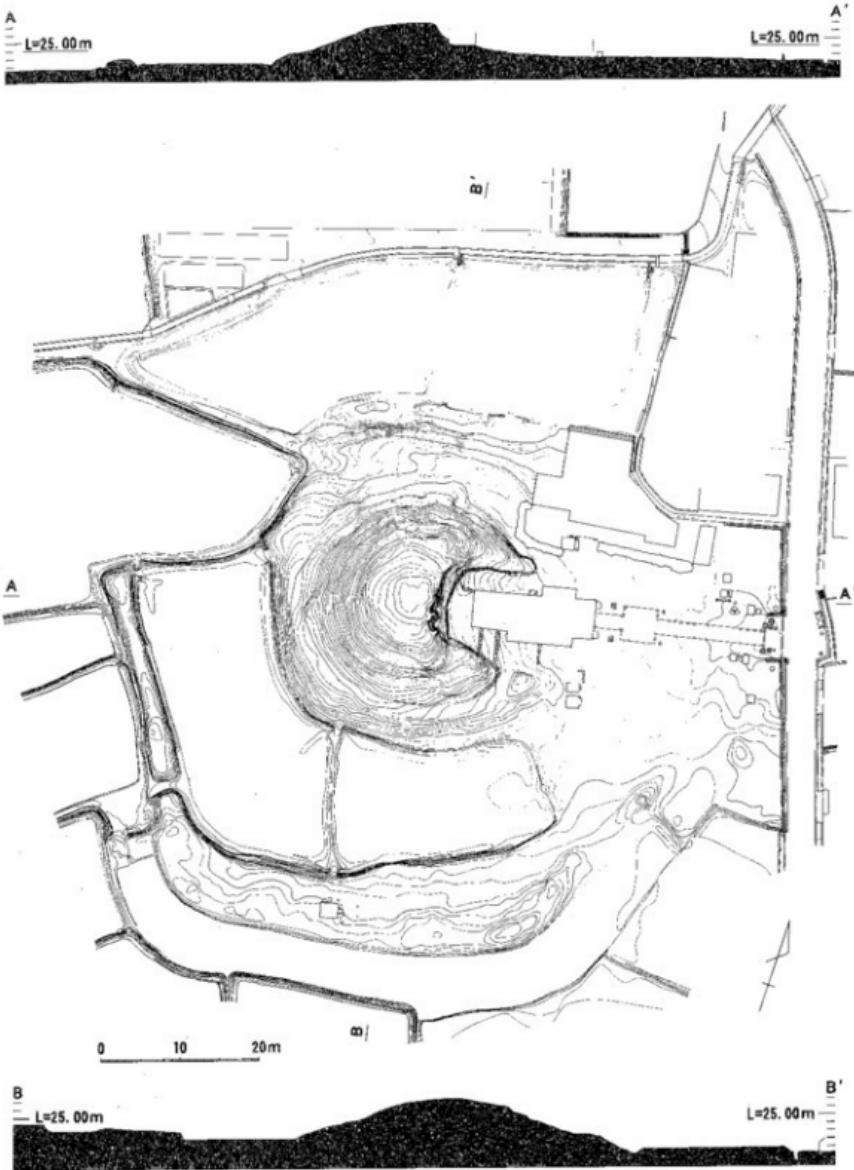
第8図 青龍古墳地形測量図

そこで、現地形の詳細を把握するために、関連遺構が残ると考えられる範囲内を高低差10cm間隔の地形測量図に図化する作業を実施した。墳丘及び周辺部での作業は平成5年11月15日に開始し、下草・竹林等の伐採作業と並行して約10,300m<sup>2</sup>の範囲で平板を用いてを行い、12月25日に完了した。測量作業の結果は第8図と巻末折り込み付図に示したとおりである。

これによると、墳丘に接する幅の広い周庭状の平坦部は幾つかの畦で寸断されてはいるが、墳丘を取り巻く様子が瞭然としている。この平坦部は自然地形に伴う傾斜により、南側と北側では現状で1.5m程の高低差が認められる。北側の周庭状平坦部端部に堤状の隆起や目立った地形の変化は認められず、テラス状の地形を呈している。

また、これまでに知られていた内容に加えて、南側の外濠はほぼ一定の幅を保ちながら多角形的に屈曲(①)し、これと並行して構築された周堤部(②)は遺構南側から西側にかけて除々に幅が狭まり外濠と共に突然削減する。周堤部が削減する部分から墳丘に向かい直角に陸橋状の畦(③)が延び墳丘と合流するが、墳丘側ではこの合流点から墳丘北側に幅の広い平坦地形(⑧)が続く。

陸橋状の畦は数箇所(④～⑦)に見られるが、④はごく最近の所産であり、⑤と⑥は水田の畦とも考えられる。⑦は北西部の集落と神社を結ぶ道として機能しており、参道として発達したものと考えられるが、墳丘に合流した場所にみられる幅の広い平坦部(⑧)は明らかに本墳の二段築の平坦部が大規模に拡張されたものであり、この北側は直線的に切られて崖状地形(⑨)を呈している。この斜面下は地形に沿って水路状に掘削(⑩)されており、現在も湿地化し珍しい片葉の葦が群生している。

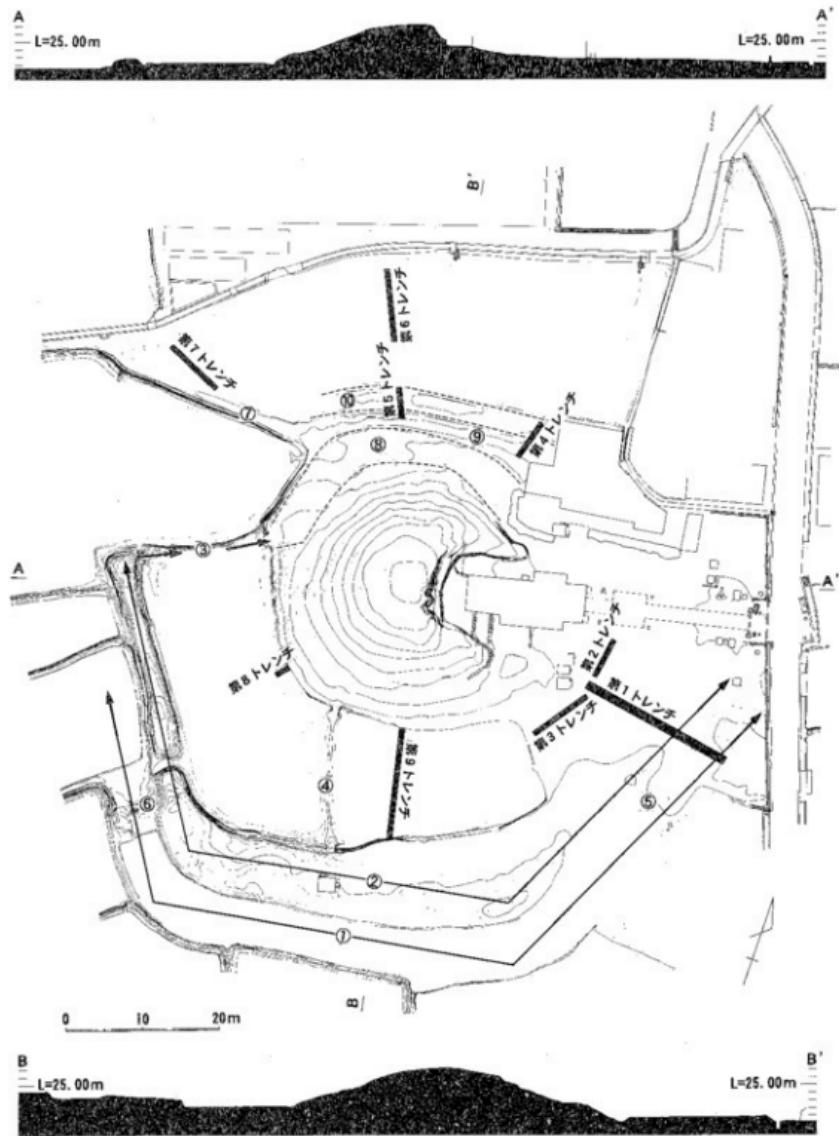
第9図 トレーナー配置図及び造構説明図

まず第1トレーニングは、本墳の主形態を確認するために墳丘の中心と推定される場所から放射状に社殿東側に設定した。本墳が前方後円墳でなければ内濠、周堤、外濠の延長部を捉えることになり、その場合は各遺構の断面を観察することが目的となる。

第1トレーニングを1m程掘り下げたところ、東側の埋土が比較的軟質であるのに対して、西側の埋土が堅緻であった。そこで前方部の可能性を考え、第1トレーニング西端から北方に直行方位に第2トレーニングを設定したところ第1トレーニングと同様の結果が得られたので、続けて逆方向に第3トレーニングを設定した。第3トレーニングでは第1トレーニング・第2トレーニング同様の検出面が、濠若しくは周庭部の埋土上面であることが明らかであり、これを確認した後に第1トレーニングの掘削を続行した。

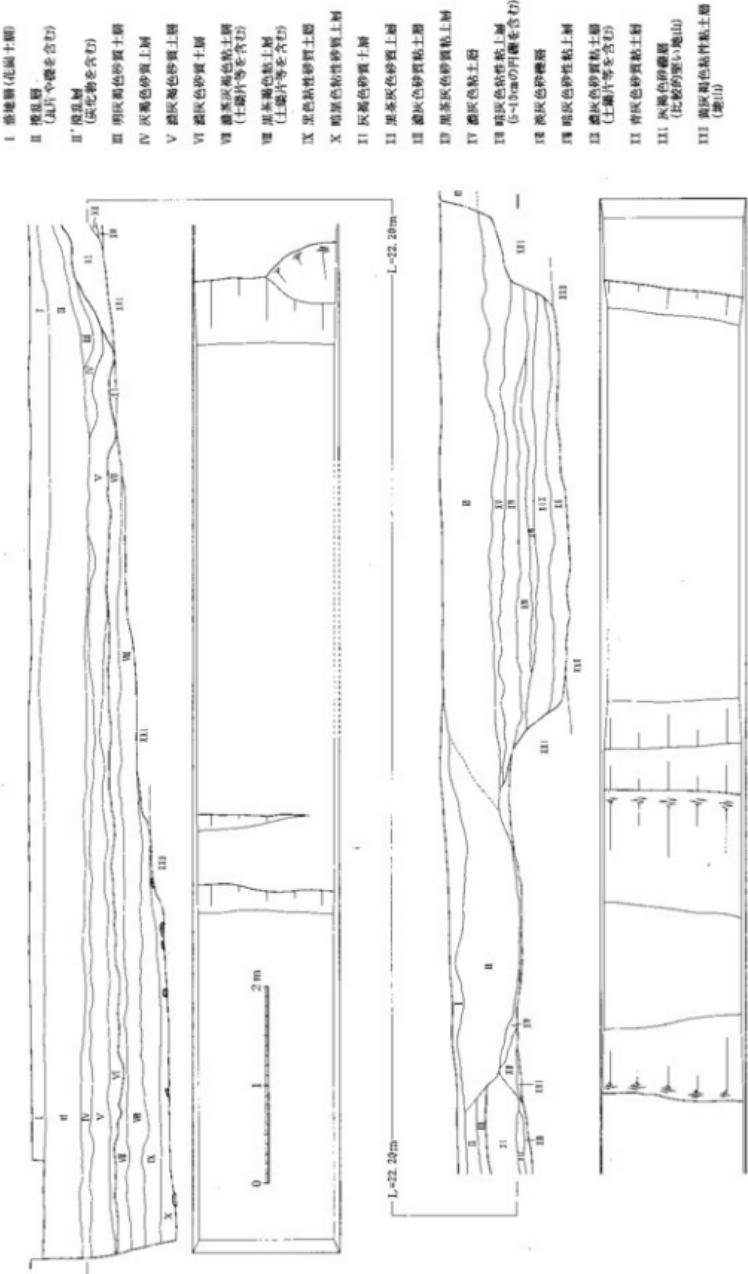
第10図 第1トレシチ実測図

第1トレーニング西端の掘削を続行したところ、埋土上層からは中世の土鍋片が多数、下層では出土遺物は希少ではあるが5世紀代のものと見られる須恵器片が1点と、最下層から埴輪片を含む土師器の小片が出土した。

遺構底部は以外に浅く、底部が平坦であること等から、本墳の構造は周濠ではなく周庭を伴う円墳のようである。その底部は東に向かって緩やかに上がり、続けて古墳南側に露出している周堤と外濠、それぞれの延長線上で同様の遺構が検出されたが、外濠の埋土は

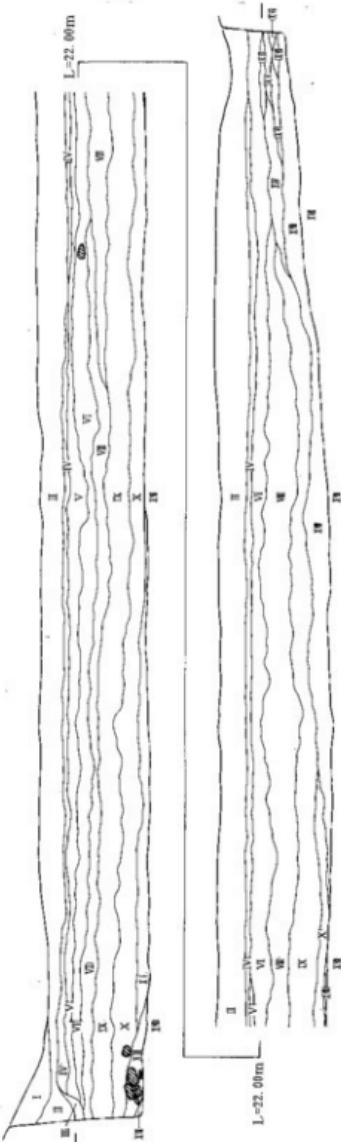
第17図 第8トレンチ実測図

第8トレンチでは周庭部に堆積した1m程の土砂を除去すると、墳丘裾部に散乱した状態で、安山岩塊群と伴に埴輪片・土師器片が検出された。埴輪片は器壁は比較的厚いものの破片はいずれも小さく、その数も少ない。また下部の破片が殆ど含まれていないことや土砂の堆積が厚いことなどから、良好な保存状況で墳丘裾部付近に埋没していることも考

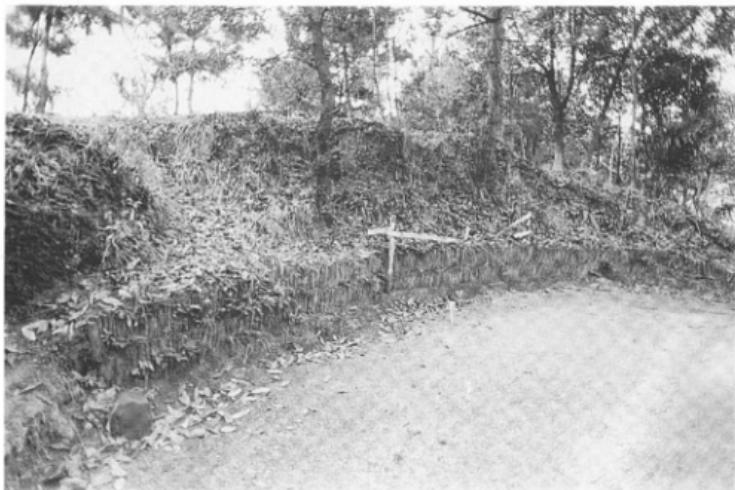
第27図 鶴井神社裏側に残存する墳丘 ～南東から～  
※一部竪穴式石室石材が露出している。

また境内に数年前まで繁茂していた松の巨木の大半が松喰虫の被害を受けて全て枯れてしまつたため、墳丘の崩壊は加速しているようにも思われる。そして社殿建設の際に削られた墳丘東側には竪穴式石室の一部が露出してしまっており、現状のままで放置すると主

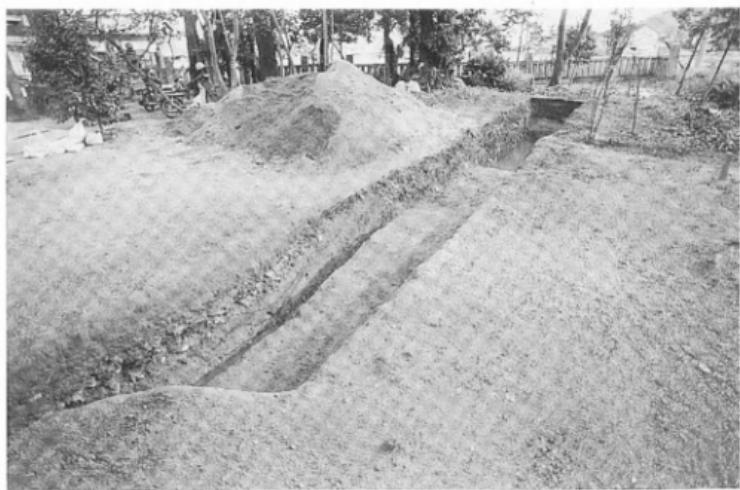
第40図 第1トレンチ東側(土壠と塙)検出状況 ~南西から~

周庭部の埋土とは完全に異なりヘドロ状の軟質粘土であり、最下層付近から中世頃の所産とみられる土器片が出土している。

また周堤を詳細に踏査すると、崩壊した複数箇所に中世頃の所産とみられる土器片が露出しており、外濠及び周堤と考えられていた造構は後世の改変により生じたものである可能性が高まった。
