# 高 松 城 跡

—— 県民ホール小ホール建設事業に伴う ——  
埋蔵文化財発掘調査報告書

平成 7 年 3 月

香 川 県 教 育 委 員 会

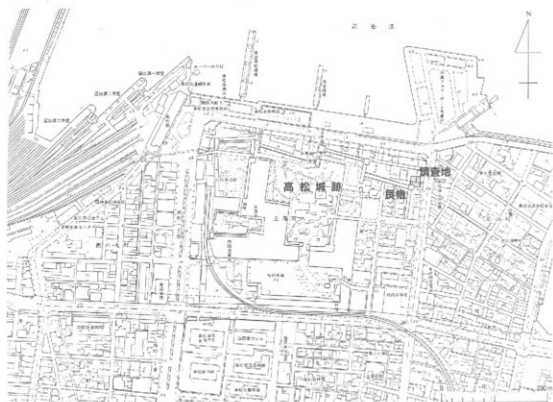
第2図 調査地位置図2

今回調査対象となった東ノ丸長櫓台（第2図）付近の推移を簡単に辿ると、松平頼重の入部の際には現在の東ノ丸はまだ築造されていない。生駒時代の縄張りを示す寛永15(1638)年頃製作の「生駒家時代讃岐高松城屋敷割図」（高松市図書館蔵）によると、東ノ丸築造前の城郭の東側は「いなほのたな町」や「とぎや町」など棚（店舗関係）が多く、東舟人を中心として城内・城下の台所をまかなう漁港の役目を果たしていたことを示す。松平頼重の入部後と推定される「高松城下図屏風」（17世紀末頃）には、後の東ノ丸の位置に小規模な突堤が築かれ、番屋が置かれている（第3図）。

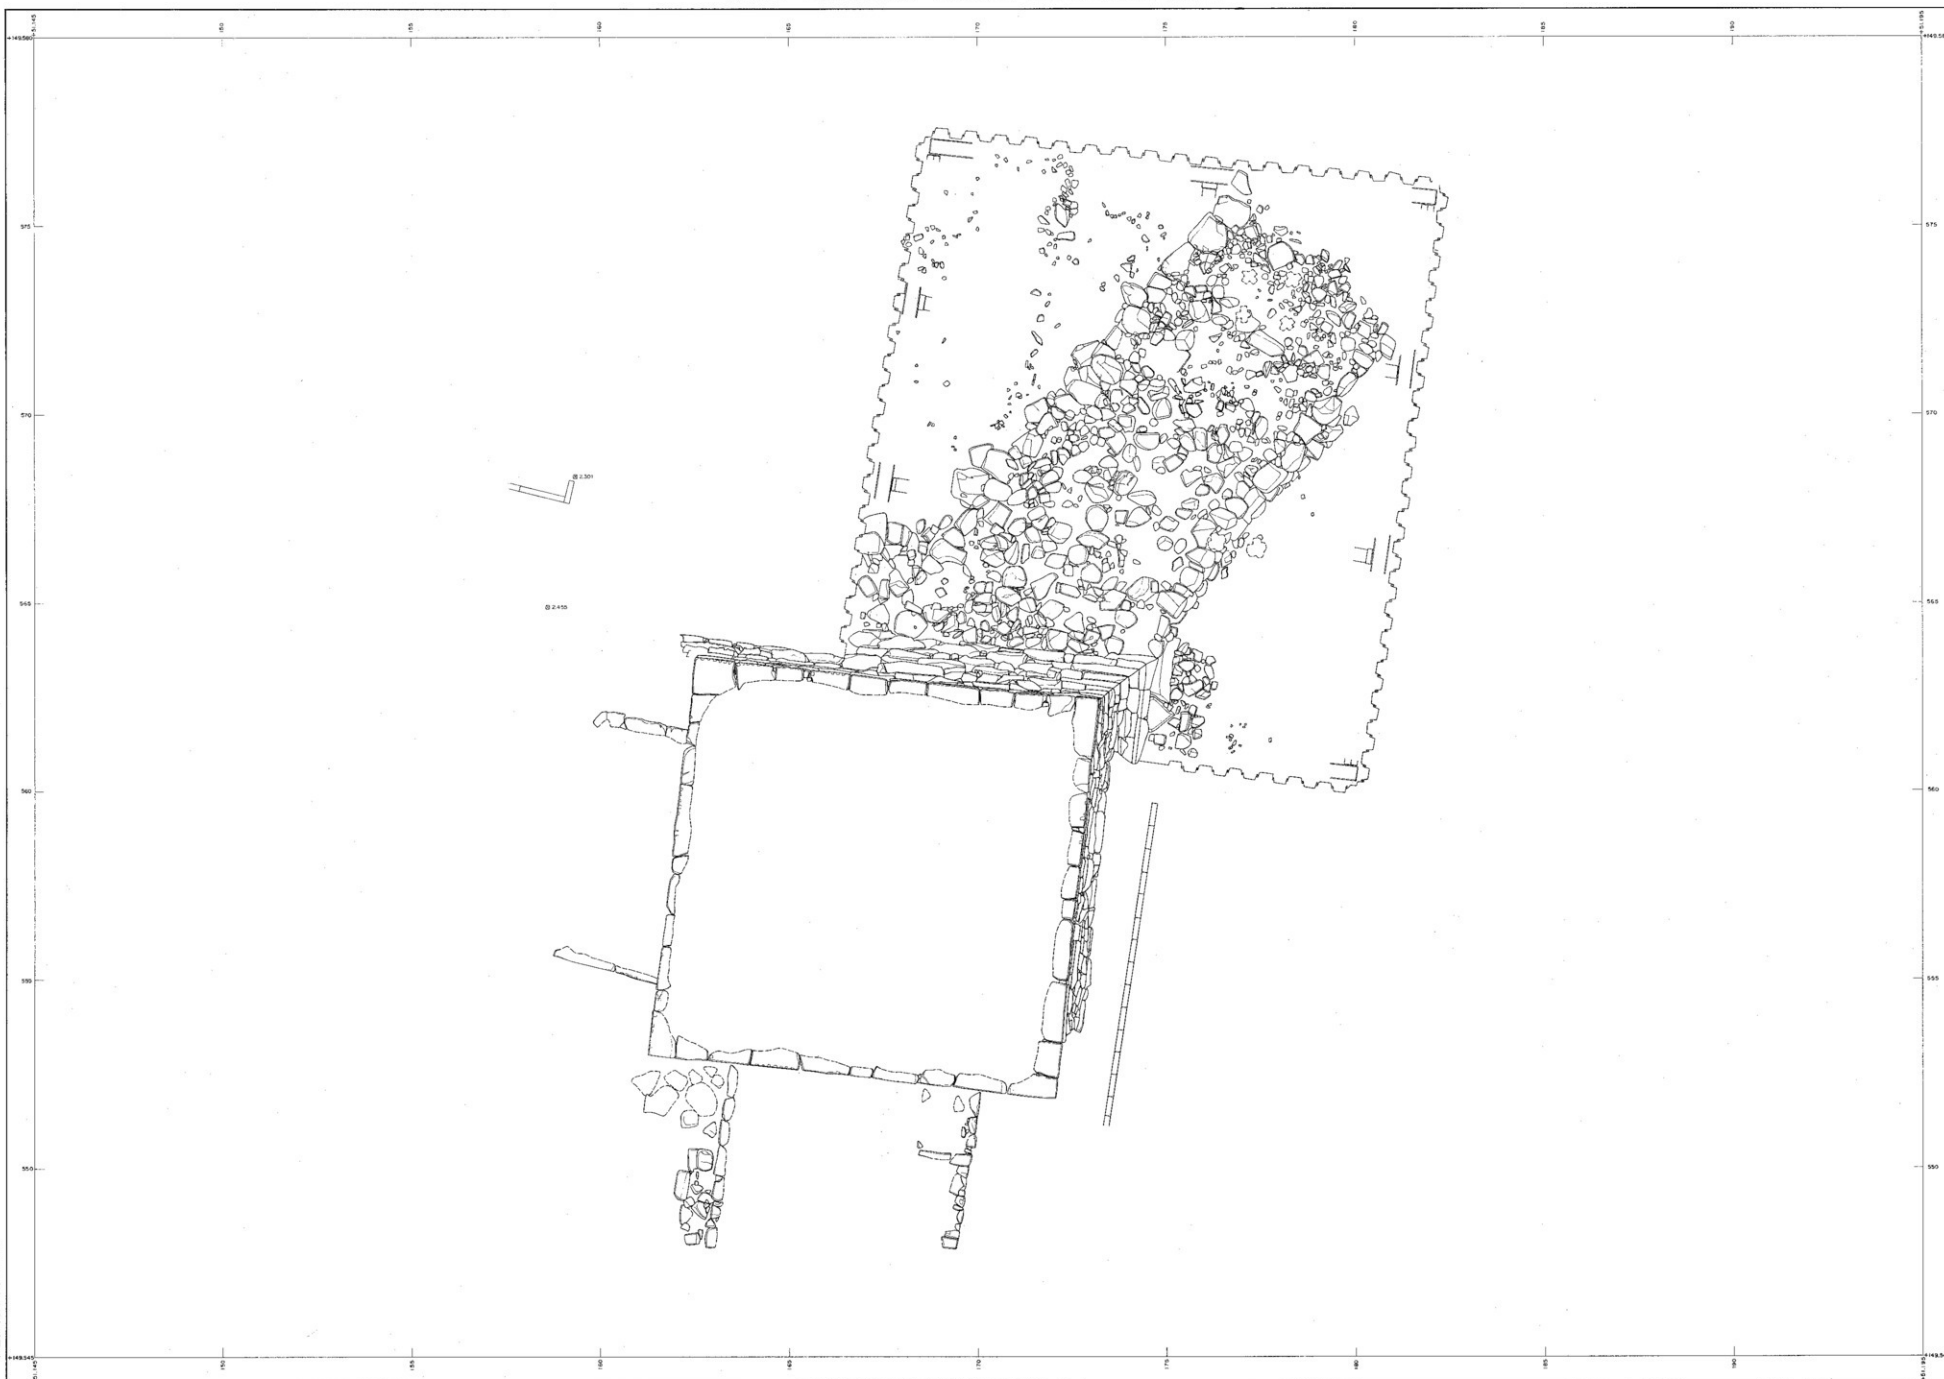
# 史跡 高松城跡 長槽台付属突堤遺構図

槽台の北東隅で、突堤石垣を検出した。槽台の北東隅に接して、概ね北東方向に直線的に延びる。検出面は現地地表下2.9mの深度で、基部幅6.5m、現存高1.2mをはかる。石積みは2～3段が遺存しており、明治中頃の写真を参考にすると、上部約1.5mほどが損壊しているものと判断できる。使用される石材は、槽台石垣がほぼすべて花崗岩で構成されるのに対して、突堤は安山岩を中心に、多様な石材を使用している。大きさも長径50～60cm程度の自然石が多く、槽台に比べ小振りである。

槽台石垣との構造的関係は、突堤の東側石積みが良槽の北東隅根石の控え部分(張り出し部)に乗った状態で検出しており、そのほかは構造的に関連しあう箇所は認められない。
