# 丸亀市内遺跡発掘調査報告書

## 第 10 集

平成24年度国庫補助事業報告書

丸亀市教育委員会

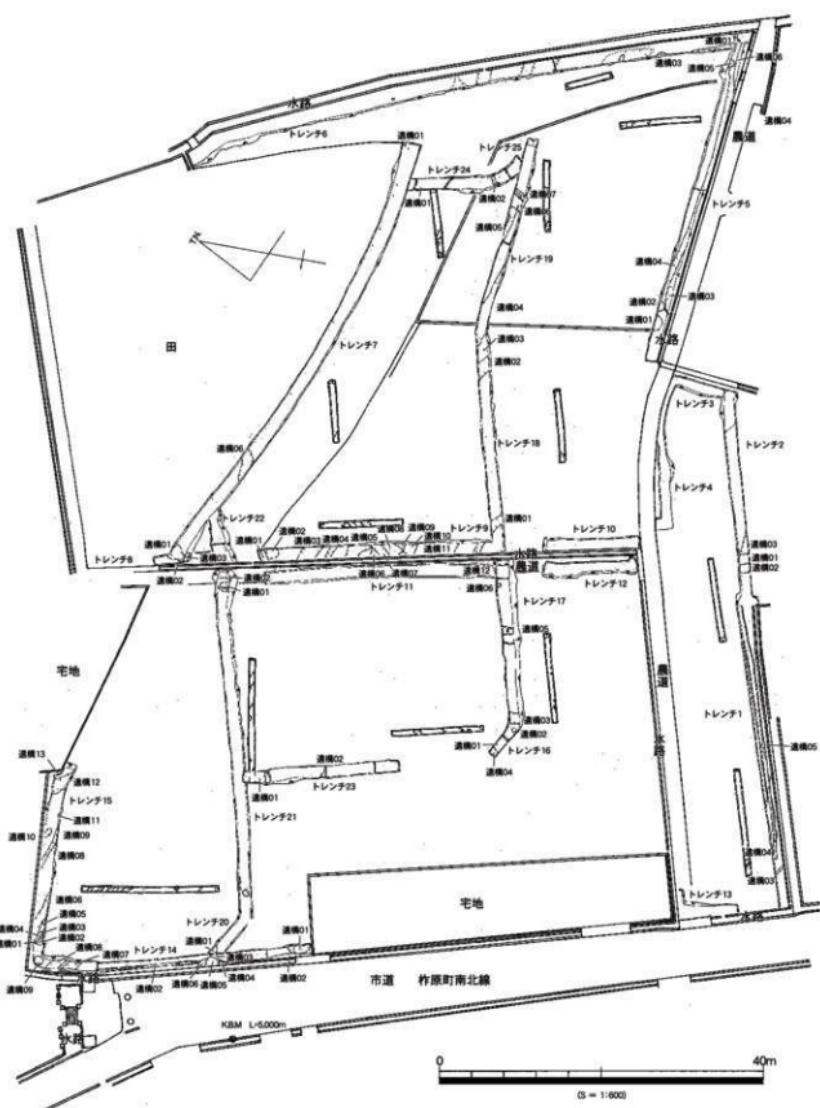
第3図 トレンチ配置図

工事立会は、掘削を行う範囲を対象に行い、便宜上、施工される構造物等の変化点を区切り点とし、区切り点で挟まれた範囲をひとつのトレーナーとした。また、掘削した順序でトレーナー番号を設定した。遺構番号は、トレーナー毎に遺構 01 から設定した。

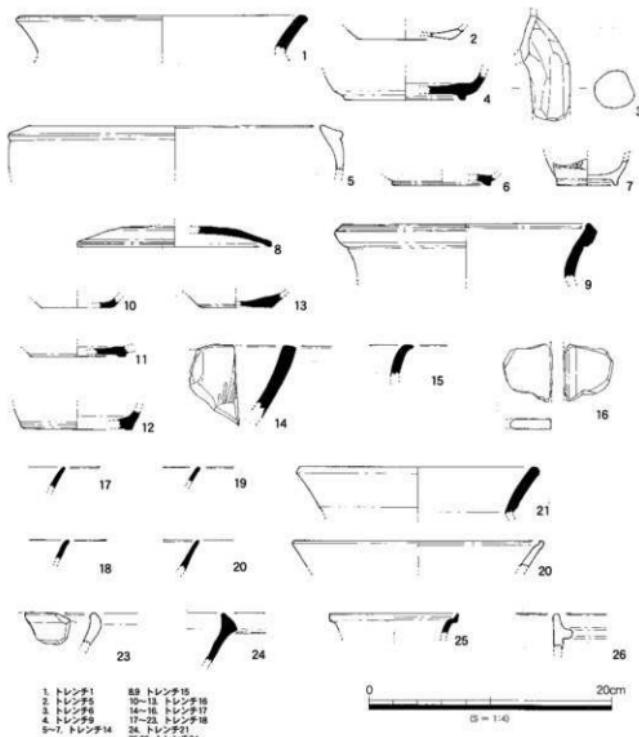
第6図 出土遺物実測図

また、今回の工事立会によって多くの遺物が出土しているが、大半が須恵器片及び土師質土器片であった。『作原上所遺跡』は古代～中世に位置付けられており、今回の工事立会による資料はこれに逸脱するものではなかった。

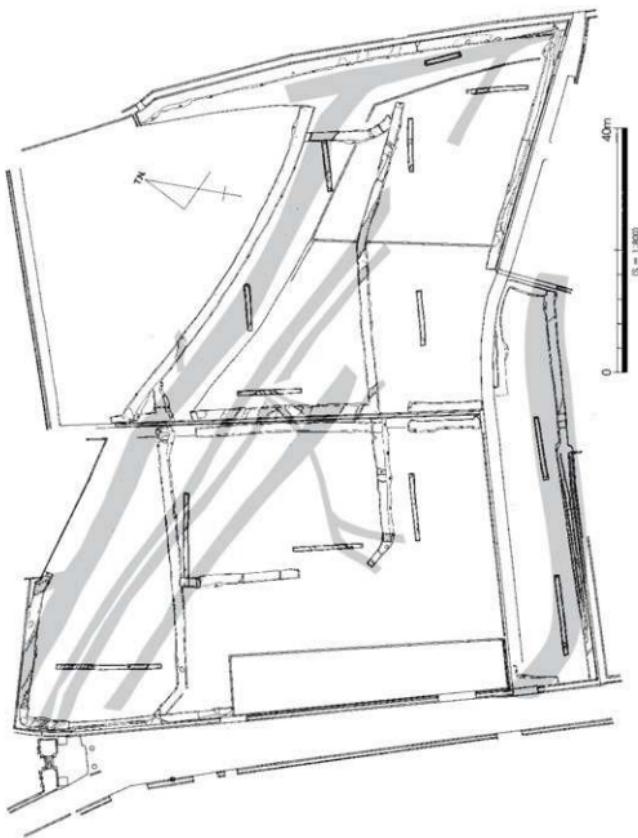
第7図 柞原上所遺跡遺構想定図

今回の工事立会で得られた資料を平成 23 年度試掘調査による成果に併せて検討すると、『作原上所遺跡』は大型の溝で周囲を囲まれた遺跡であることが分かる。特に北面の地割が条理地割を無視した特徴的な地形をしているが、その面にも同様に大型溝が配置されている。更にその南側には併走する溝が 3 条あることも確認された。これらの溝が同時に存在していたのかどうかは判断できないが、それほどの時期差も考えにくい。

大まかに遺構の配置は第 7 図に示すとおりであるが、一見中世平地城館の様相を持っていることがうかがえる。

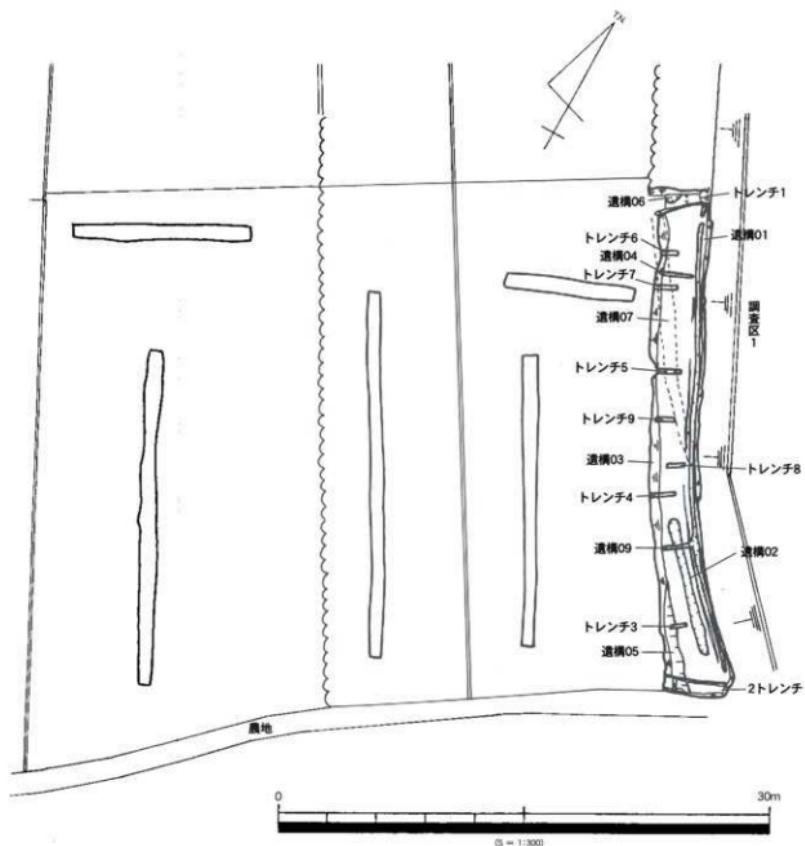
第9図 トレンチ配置図

工事立会は、切土を行う範囲を調査区 1 とした。更にその中で北面及び南面の擁壁を建設するための掘削範囲をそれぞれトレンチ 1、2 とし、詳細な資料を得るためにサブトレンチとしてトレンチ 3～9 を設定して実施した。

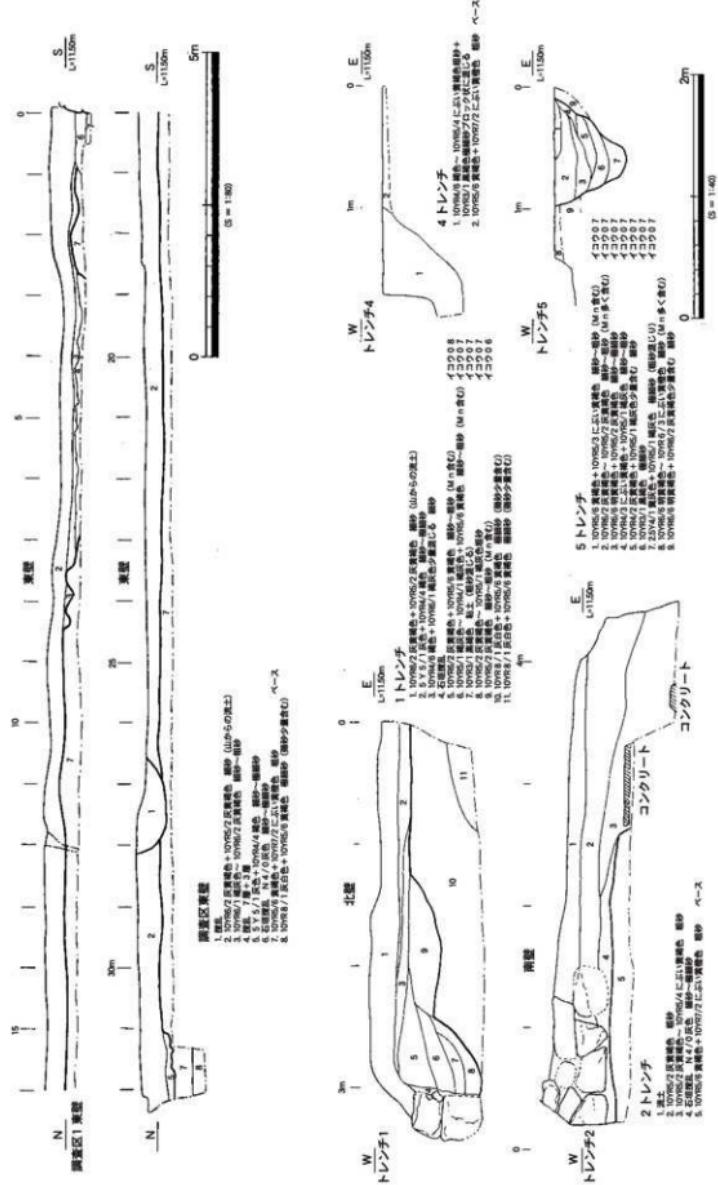
第10図 調査区1 東壁 トレンチ1・2・4・5 断面図

耕作土を掘削した直下面には東の山側から流入したと考えられる層が約 0.2m 厚で堆積する。その下層に薄い層が 2 層認められるが、得られたデータが乏しく詳細については不明である。その下層が基盤層であり水平に整形されている。トレンチ西端は直角に切り取られ、石積みが施されている。石積みに沿うように遺構 07 及び遺構 08 が検出された。遺構 08 は、残存幅 1.0m、深さ 0.3m を測る土坑状落ちで覆土及び断面の状況から現在の地形に整形された際の造成土であると思われる。遺構 07 は、遺構 08 の直下で検出された溝状遺構である。上部が遺構 08 に切られているが、残存幅 0.76m、深さ 0.55m を測る。底端が丸く整形されている。遺構 06 は、遺構 08 及び遺構 07 の東側で検出した土坑状落ちで西肩付近は遺構 08 及び遺構 07 に切られている。検出時に半円状の形状を確認しているので土坑である。残存東西幅 1.16m、南北幅 0.3m、深さ 0.26m を測る。

トレンチ 1 同様に地山を水平に掘削整形されていることが確認できた。その上位層には現代盛土が施されており、更にその上位層にトレンチ 1 で見られた山側からの流入土が確認された。
