第IV章 飯山町東坂元字秋常地区試掘調査

調査対象地 丸亀市飯山町東坂元字秋常 256 番 3
 調査期間 平成 24 年 7 月 11 日～7 月 13 日
 調査面積 約 68 m² (調査対象地面積 約 1,857 m²)

第V章 六番丁地区試掘調査

第VI章 山北町字池田地区試掘調査

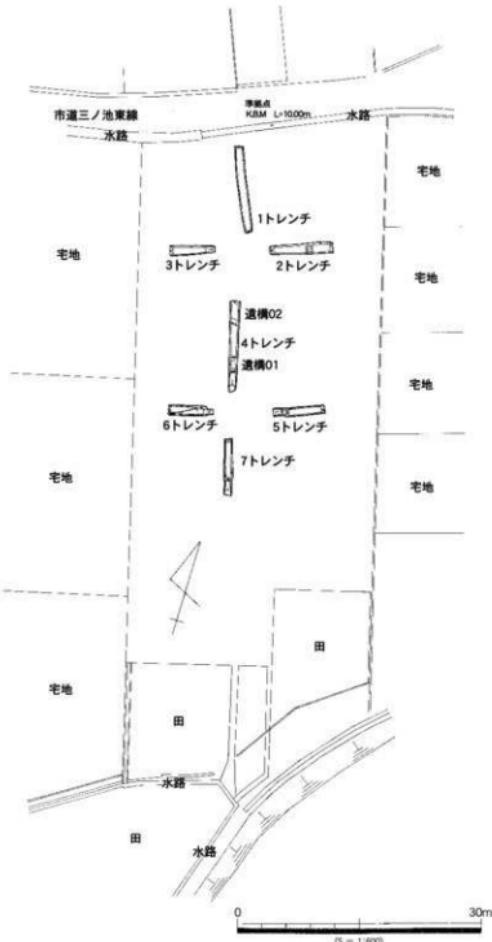
第12図 トレンチ 配図図

調査は、トレンチ調査とし、対象地内に 7箇所のトレンチを設定した。大まかな掘削は重機で行い、その後人力により掘削・精査を行った。

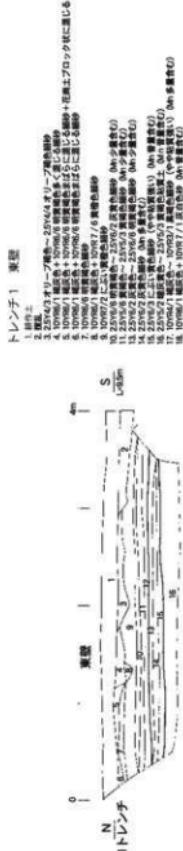
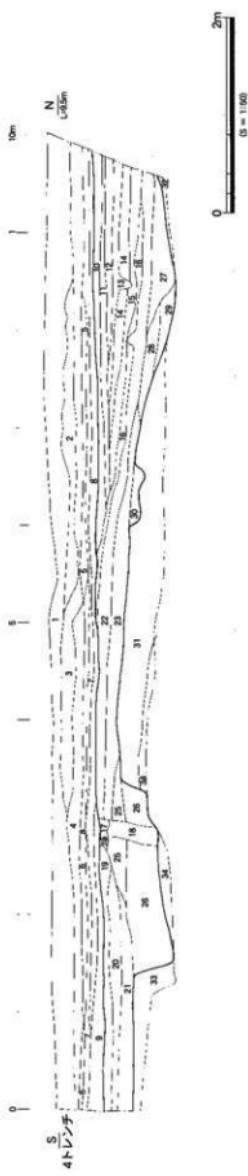
第13図 1～4トレント 断面図

にぶい黄褐色細砂系の薄層が幾重にも水平堆積をしており、20~30cm 堀り下げたところで黒褐色細砂 (やや粘質強い) が見られた。上層からは、土師質土器土鍋(1)や瓦器片などの中世以降の遺物が出土しており、後世の削平及び整地を受けたものと

考えられる。下層の黒褐色粘質土からは弥生土器片が出土し、弥生時代の包含層と考えられる。厚さ20cmの堆積を掘り下げるとき灰黄色砂層のベース面に達し、遺構などの掘り込みは見られなかった。この砂層からは激しく水が湧きあがった。

耕作土、床土を取り除くと、1トレンチと同様に、にぶい黄褐色細砂系の薄層が幾重も堆積していた。地表面から40cm下の層では、トレンチを縦断する南北方向に幅80cm、深さ20cmを呈する溝跡を検出した。埋土は、オリーブ褐色極細砂で出土遺物は無い。さらに、地表面から80cm下がったところから黒褐色粘土が存在し、さらに掘り下げるとき、砂層のベース面が広がった。

土壤堆積は今までのトレンチと同様であるが、北から約5m付近で、上層のにぶい黄褐色細砂層の立ち上がりを確認できた。この付近から北側に向かって、後世の削平及び整地が行われたものと考えられる。下層の黒褐色粘質土は、断面観察から確認できるように、この付近が一番落ち込んでいるようで、ここから弥生土器(2~5)が少量出土した。

トレンチを南に進むにつれ、中世以降の薄層の堆積はほとんど見られなくなった。また、北から6.5m付近のところで、溝跡を1条検出した。幅2m、深さ25~45cmを測り、やや逆台形の断面形態をしている。埋土は、灰黄褐色砂で土師質土器の小片が出土しているが、詳細な時代については不明である。

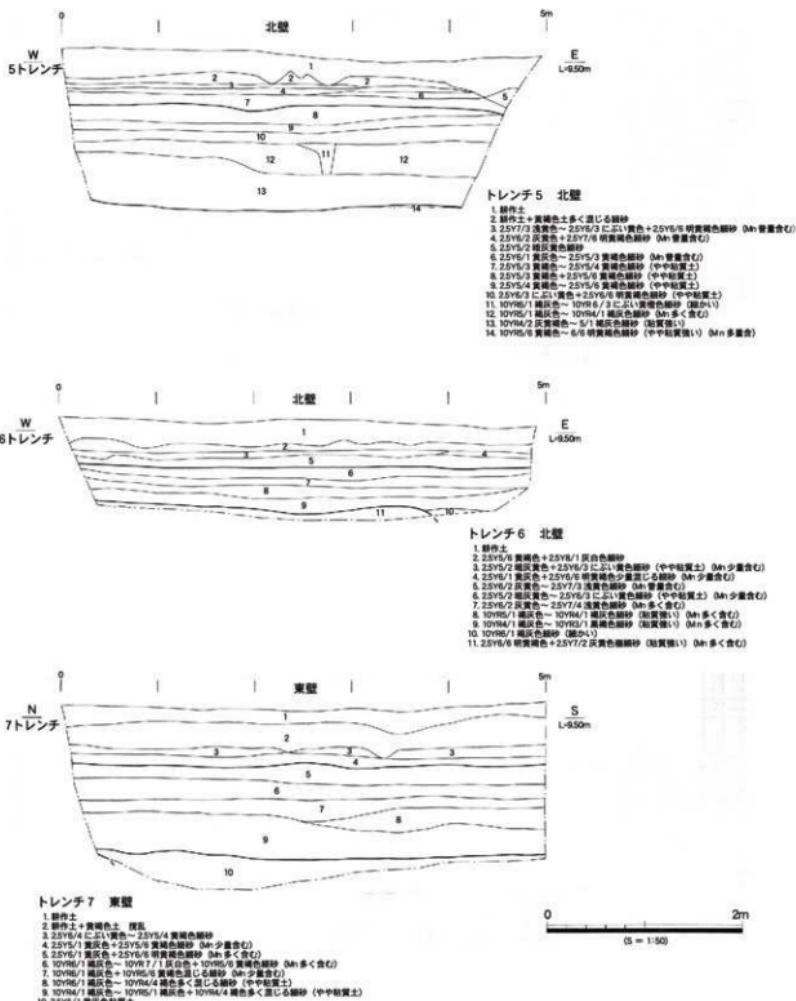
第14図 5~7トレンチ 断面図

5 トレンチの西側、東西方向に長さ約5m、幅約1.5mのトレンチである。上層の中世以降の堆積層が、今まで50cm前後あったものが30cm前後に薄くなり、出土遺物は、弥生土器底部(6)と土師器小皿(7)である。下層では、溝の北側の肩部分と思われる落ち込みがトレンチの南西から北東に向けて検出した。南肩を確認できていないので溝跡とは断言できない。埋土は褐色灰色細砂で出土遺物はない。

4 トレンチの約6m間隔をあけて南側に、南北方向に長さ約5m、幅約1mのトレンチを設定した。土壤堆積は、他のトレンチと同様に上層と下層に時代が分けられる。しかし、下層の褐色灰色細砂層は75cmもの厚さが見られ、5・6 トレンチあたりから地形が南に向けて落ちていっていることが断面観察などから伺える。ベース面に落ち込む黄灰色粘質土が確認でき、南側にある大東川の氾濫原と考えられる。出土遺物は、土師器杯(8)である。

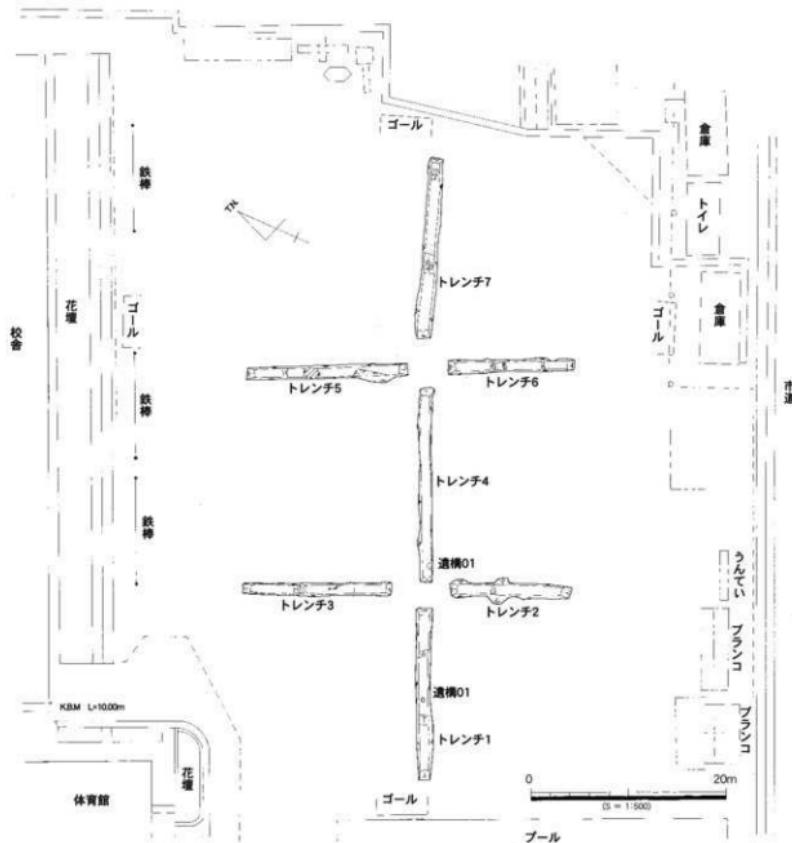
第17図 トレンチ 配置図

調査は、小学校内の運動場に 7 箇所のトレンチを設定した。大まかな掘削は重機で行い、その後人力により掘削・精査を行った。

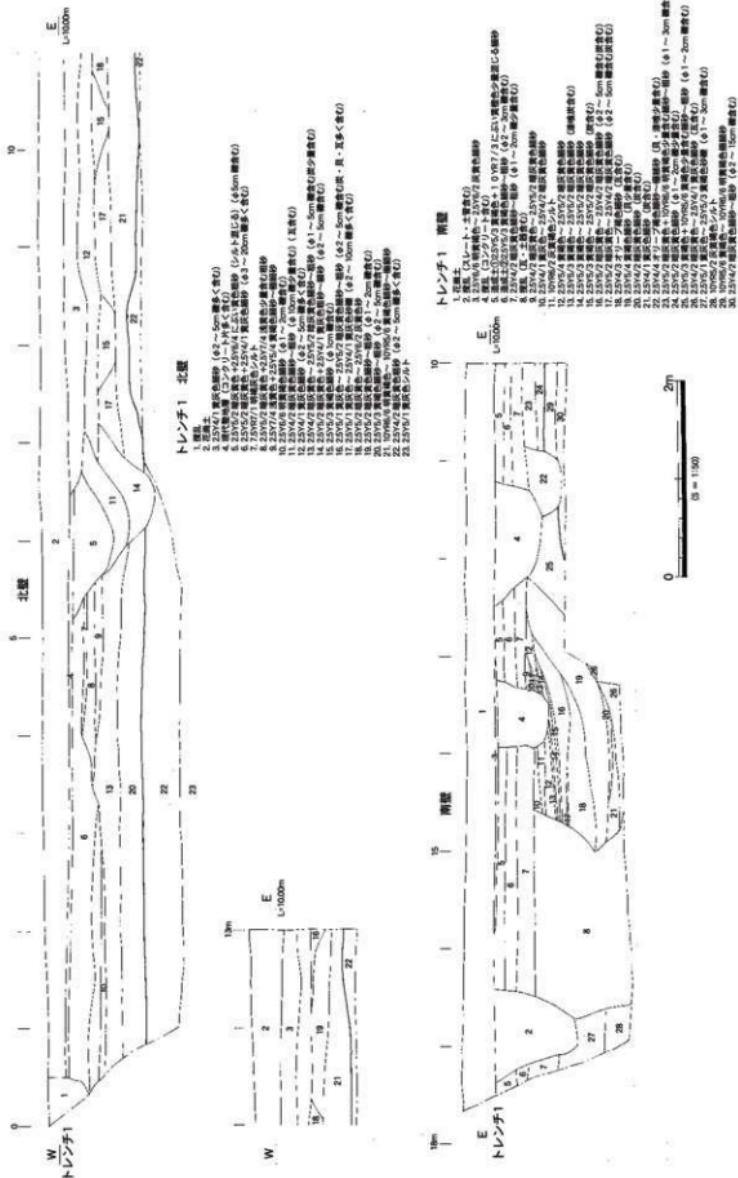
第18図 トレーンチ1 断面図

調査地西端から東に向かって幅1.5m、長さ約18mのトレンチを設定した。トレンチ中央部に土坑を確認したが、漆喰などが出土している。西端、東端は攪乱を確認している。

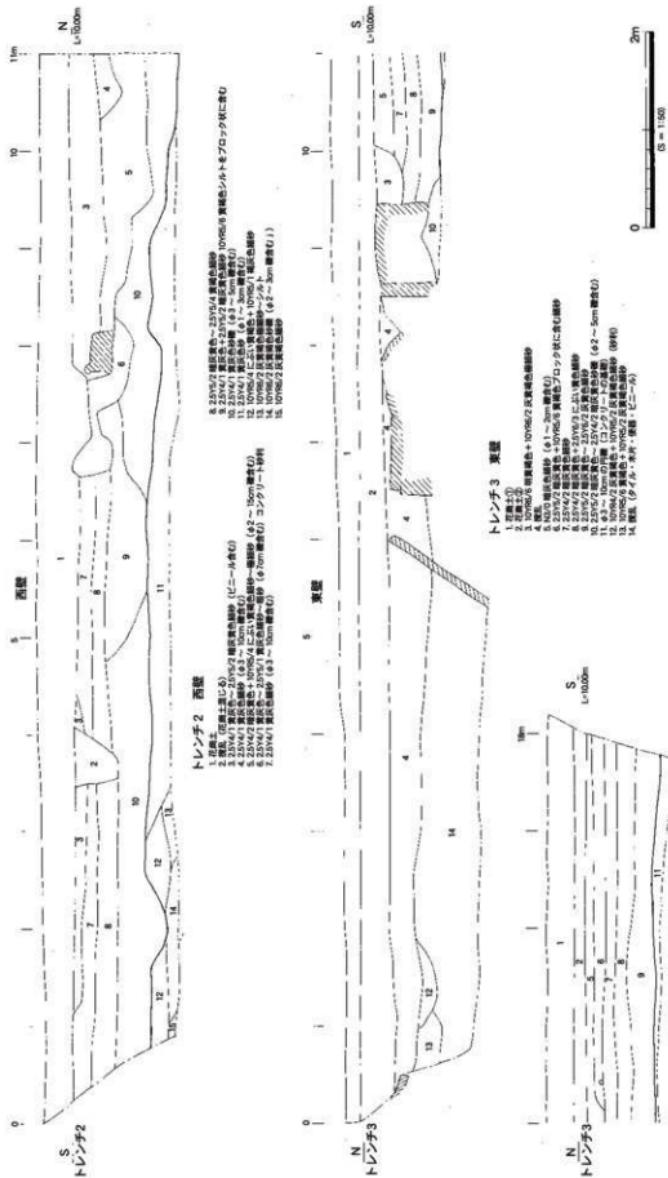
第19図 トレンチ 2・3 断面図

調査地南西隅に位置し、幅約1.5m、長さ約12.5mのトレンチを南北方向に設定した。近代攪乱や旧校舎整地層などにより、明確な遺構は検出されなかった。

トレンチ2の北側に位置し、幅約1.5m、長さ約15.3mのトレンチを南北方向に設定した。2トレンチと同じく近代搅乱や旧校舎整地層などから、明確な遺構は検出されなかつた。

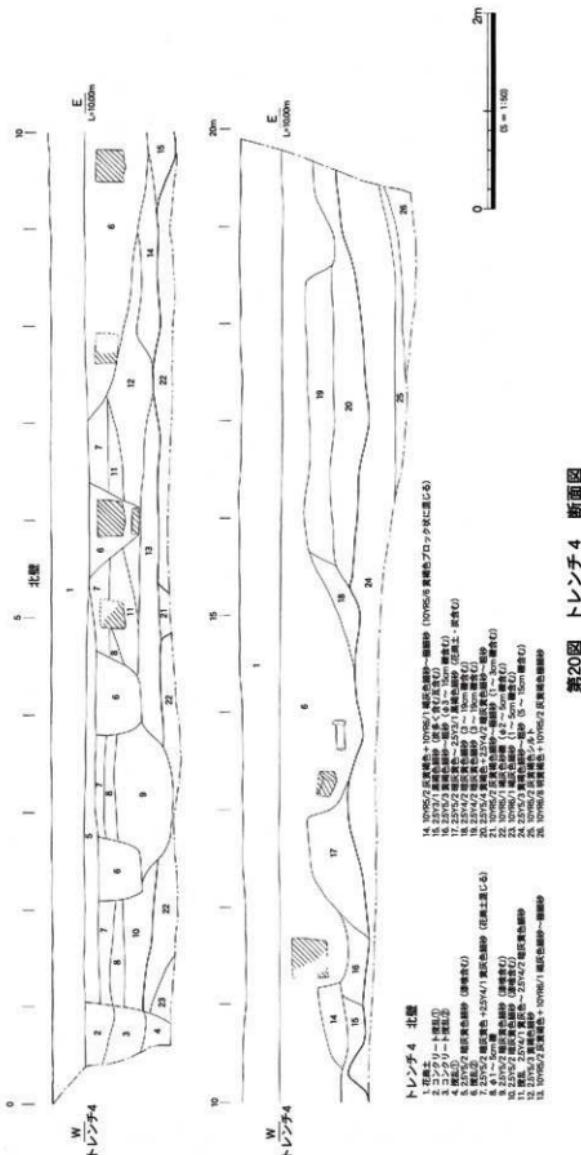
第20図 トレンチ4 断面図

トレンチ1の東側に位置し、幅約1.5m、長さ約19.7mのトレンチを東西方向に設定した。旧校舎の整地や基礎の跡からコンクリート片が多量に出土し、深さ約70cmまで壊されており、近世における遺構や遺物は検出できなかつた。

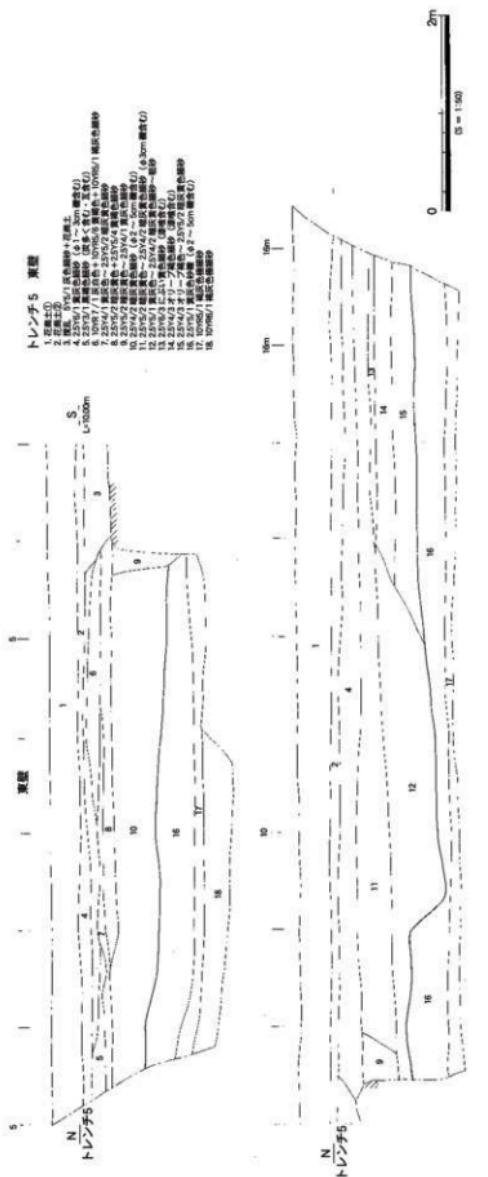
第21図 トレンチ5 断面図

トレンチ3の東側に位置し、幅約1.5m、長さ約16.5m、のトレンチを東西方向に設定した。トレンチ中央に近代以降の水路跡を確認し、その南側において廃棄土坑を検出した。この廃棄土坑からは、多量の土師質土器、陶磁器、瓦が出土した。コンテナ10箱分である。ほぼ幕末頃のものと考えられる。

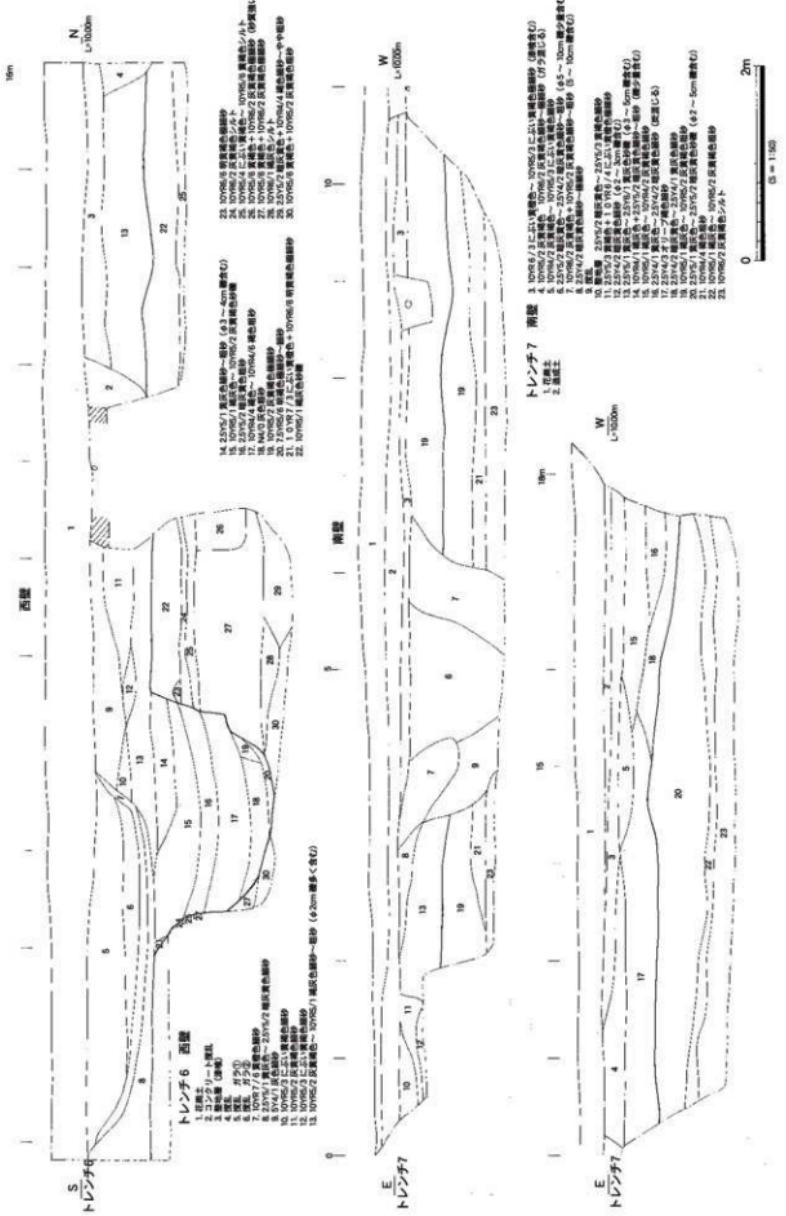
第22図 レンチ6・7 断面図

トレンチ5の南側に位置し、幅約1.5m、長さ約12.8m、のトレンチを南北方向に設定した。トレンチ中央には、旧校舎の基礎が残り、北端では現代の搅乱を確認した。廃棄土坑も検出でき、トレンチ5を同様の遺物を多く含んでいる。

東端に位置し、幅約1.5m、長さ約18.3m、のトレンチを東西方向に設定した。丸亀藩士井上氏の武家屋敷地に最も近く、それに伴う遺構の確認が期待されたが、整地層や廃棄土坑を検出し、京極氏最盛期の遺物などは確認できなかつた。

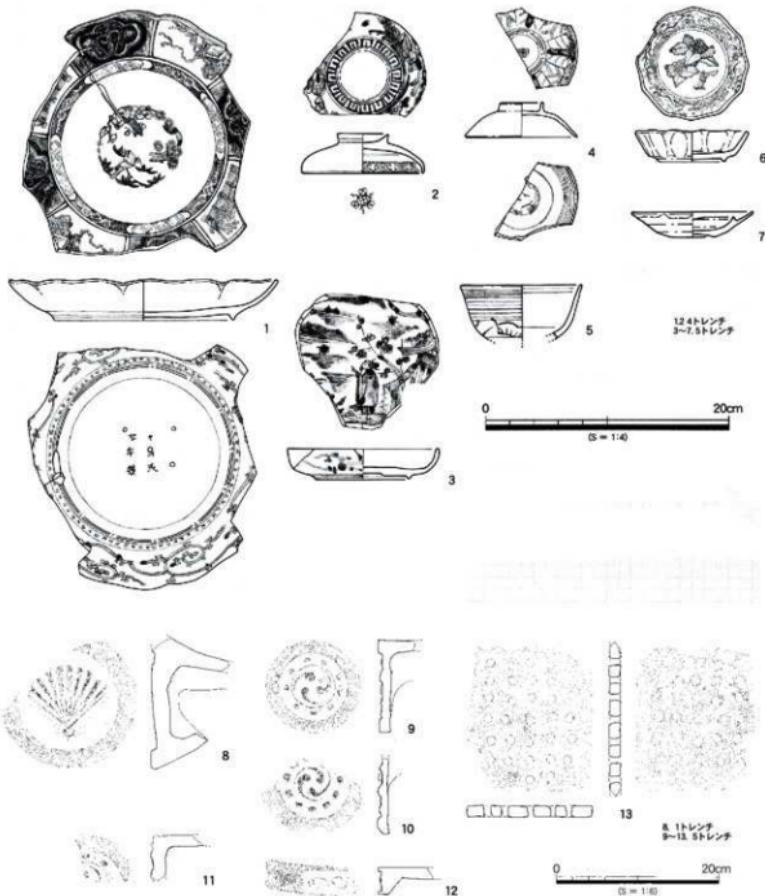
第23図 出土遺物実測図

1は、磁器の皿で18世紀第四半紀頃のものである。2は、磁器の蓋である。19世紀のものである。3は、磁器の皿で蛇の目高台である。4は、磁器の蓋である。5は、磁器の碗である。6は、白磁の皿で型押し成形されている。7は、陶器の灯明皿である。8は、山崎家家紋である扇文のある鳥食である。9～11は、巴文軒丸瓦の瓦当部分である。9は、巴文が小さく連珠が12個あるものと推定される。10の巴文は短く、接続せずに外側に圈線がある。連珠は9個ある。また、巴文の間に円形の文様を施すのが特徴である。11は、巴文は長い。12は、唐草文軒平瓦でありつるは上から下へと2転する。13は、瓦質製品である。約8mmの穴が整列して配され、水切りの役目をもつものと思われるが、器種は不明である。「字」の印刻がある。

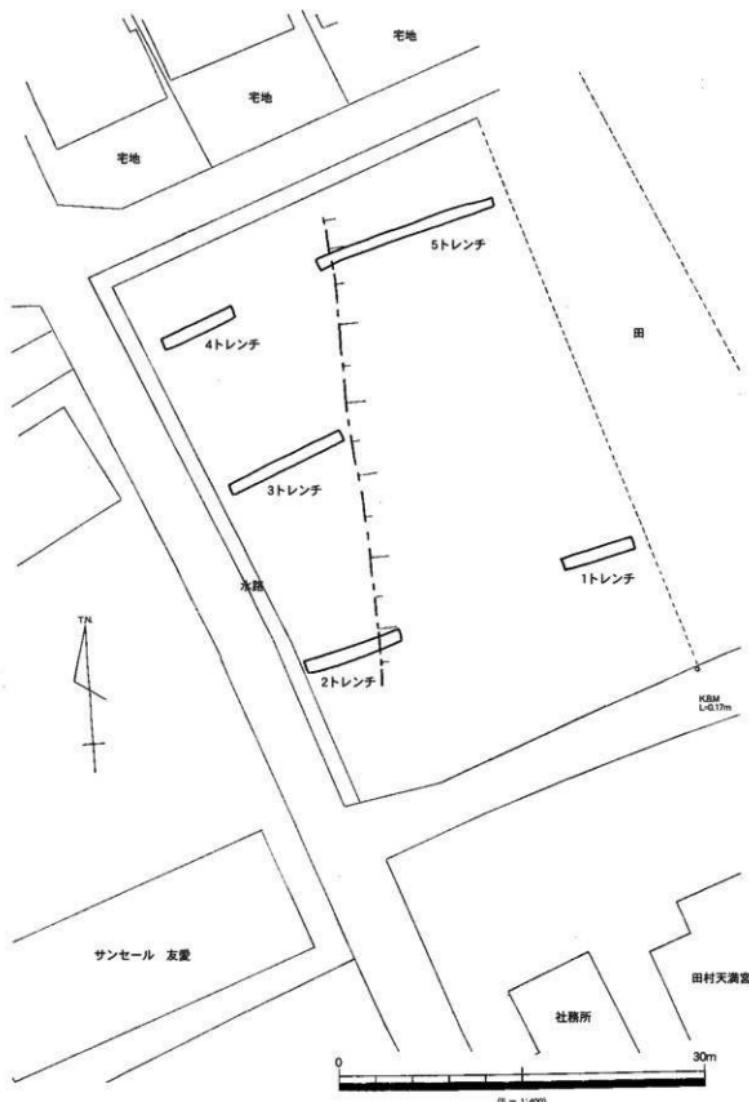
第25図 トレーンチ配置図

調査は、トレーンチ調査とし、対象地内に 5 箇所のトレーンチを設定した。大まかな掘削は重機で行い、その後人力により掘削・精査を行った。

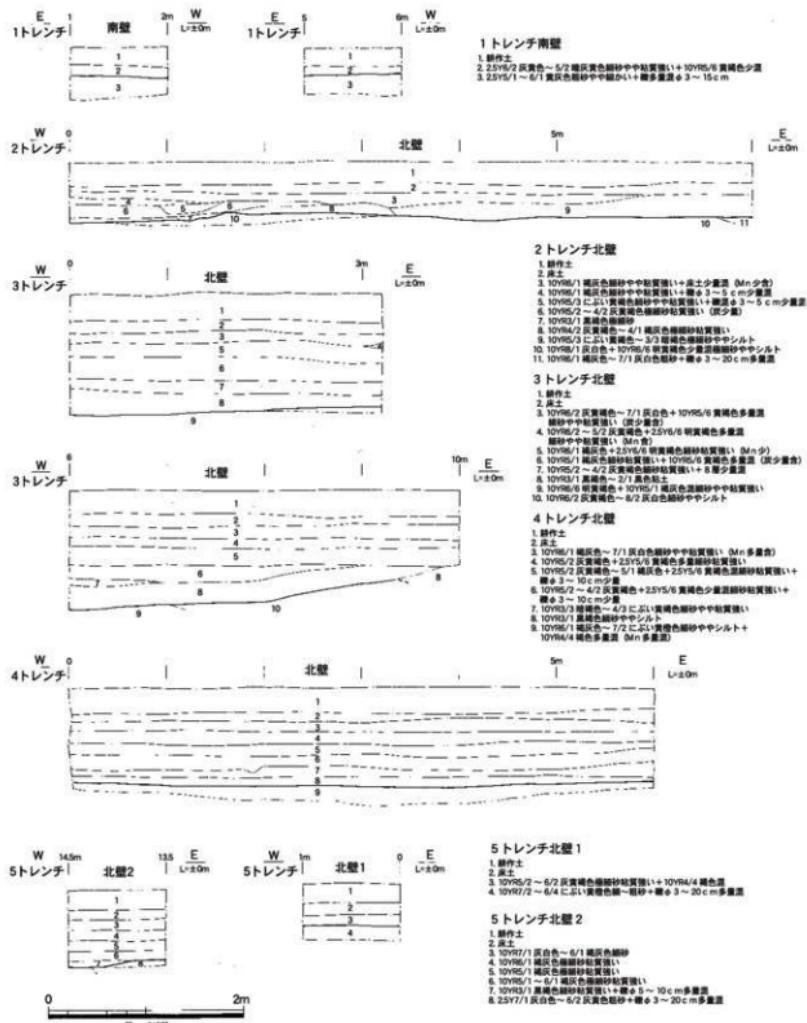
第26図 1～5 トレチ 断面図

調査地南東隅に、長さ約 6.5m、幅約 1.0m のトレーンチを東西方向に設定した。耕作土を取り除き、黄灰色細砂層を 10cm ほど掘削すると粗砂と礫が多量に見られ、瞬く間に水が湧き出し水没した。図面作成、写真撮影を行いすぐに埋め戻した。

作土、床土を取り除くと褐色でやや安定した粘質細砂系の層が見られ、須恵器片、土師器坏(3)、凸面に繩目タタキの痕跡が見られる須恵質の平瓦(1,2)が出土した。その下の層は褐色で礫を多く含んでいるが、須恵器、土師器などが出土しており、古代のものと考えられる。トレンチ西側の地山は礫を含まない砂質系で安定しているが、遺構の検出はできなかった。トレンチ西端から東に向かって6.6mのあたりで、1トレンチと同様の粗砂と多量の礫が見られ、水が湧き出てきたので、この部分だけ埋め戻した。

2 トレンチの北側に、長さ約10.5m、幅約1.0mのトレンチを東西方向に設定した。耕作土、床土を取り除くと、褐色細砂、黒褐色粘質土の層が比較的きれいに水平堆積している。褐色層からは、須恵器片、土師質土器の土鏡(4)が出土し、黒褐色層からも須恵器皿(5)、須恵器坏(6)、土師器甕の口縁(7)が出土しており、古墳時代から古代にかけてのものと考えられる。地山は、明黄褐色細砂で比較的安定しているが、遺構の検出はできなかった。

調査地北側の西端に位置し、3 トレンチの北側に長さ約6.5m、幅約1.0mのトレンチを東西方向に設定した。土壤堆積状況は3 トレンチと同様であるが、下層の黒褐色粘質土層は細砂質に変わり土器の包含も見られなかった。中間層の褐色層からは、須恵器の杯蓋、土師質土器が出土している。須恵器の杯蓋(8)は摘みを有しており、古代のものと考えられる。遺構の検出はできなかった。

4 トレンチ東側に、長さ約15.5m、幅約1.0mのトレンチを東西方向に設定した。東側は、1 トレンチと同様の粗砂に多量の礫が見られ、水が湧き出てきた。トレンチ西端から1.5mあたりで礫層が無くなる境目を確認した。礫層の上に堆積するにぶい黄褐色層から須恵器の甕(9)、土師質土器、陶器が出土したが少量で、遺構の検出もできなかった。

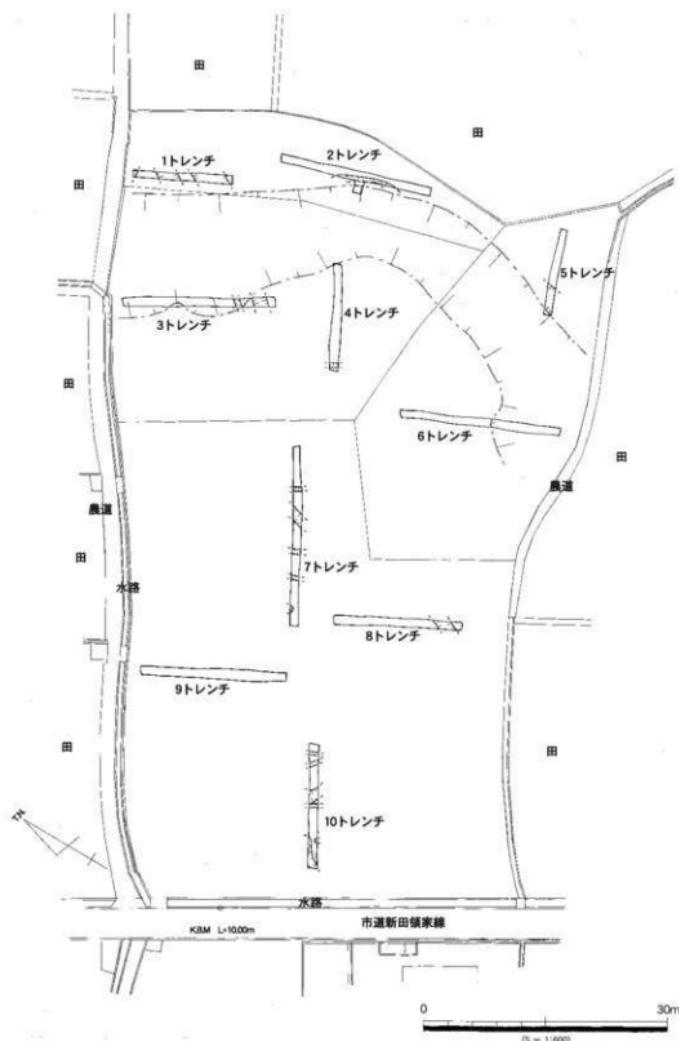
第29図 トレンチ 配置図

調査は、トレンチ調査とし、対象地内にトレンチを 10 箇所設定した。大まかな掘削は重機で行い、その後人力により掘削・精査を行った。

調査地東側北端において構状遺構を 2 条検出した。埋土は黒褐色粘質土であるがやや砂質が強く、かなり固く締まっていた。遺物の出土は無く時代については不明であ

る。この溝状遺構は南西方向に延長していることが確認できた。南西から北東方向に流れるやや大型の流路跡がこの地域に存在していたものと推測できる。

調査地東側において、一部地山が砂礫層となり水が多く湧き出す地域を確認できた。第29図においてもわかるように、幅約15m前後で北から地形に沿って湾曲しながら南西方向に流れる旧河道を確認した。

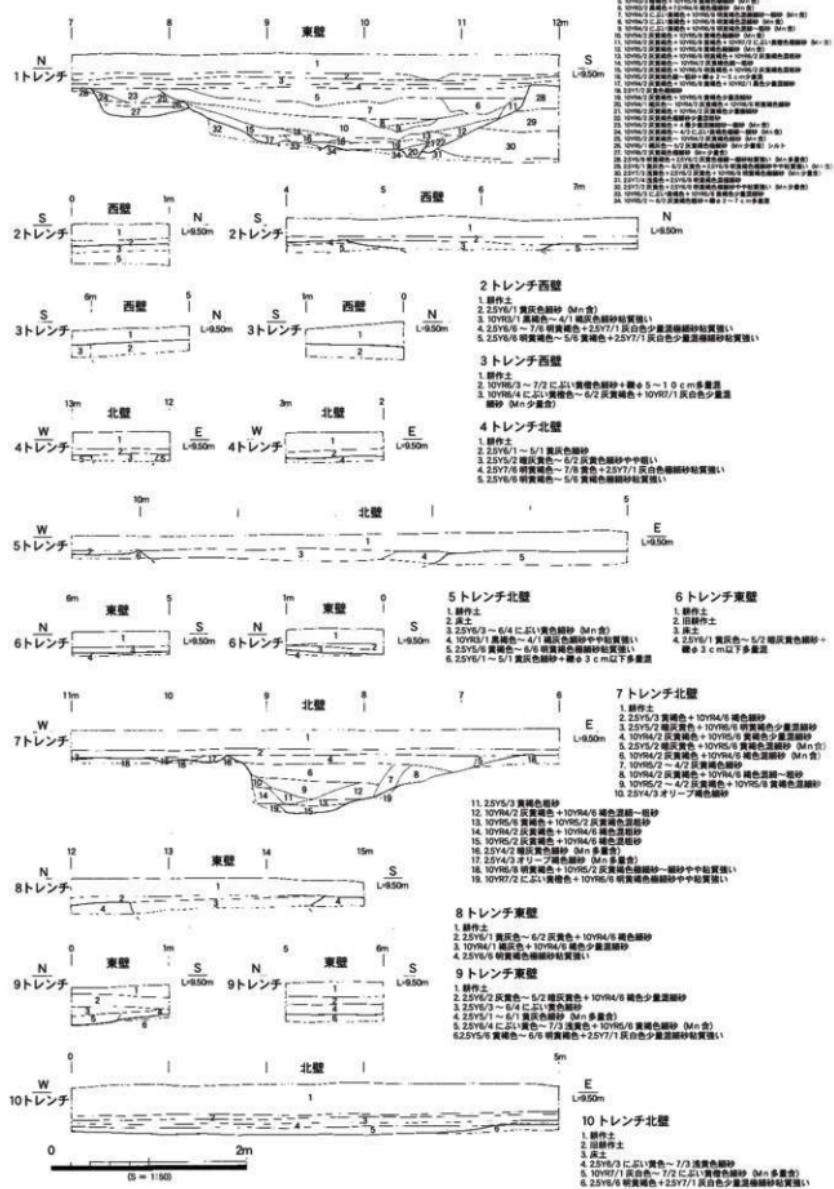
第30図 1~10トレンチ 断面図

調査は、調査地東側から開始した。調査地内の基本層序としては、最上層から耕作土、床土、黄褐色粘質土(地山)であることが判明した。包含層は見られず、遺物の出土などは全く見られなかった。
