# 丸亀市内遺跡発掘調査報告書

## 第 11 集

平成25年度国庫補助事業報告書

丸亀市教育委員会

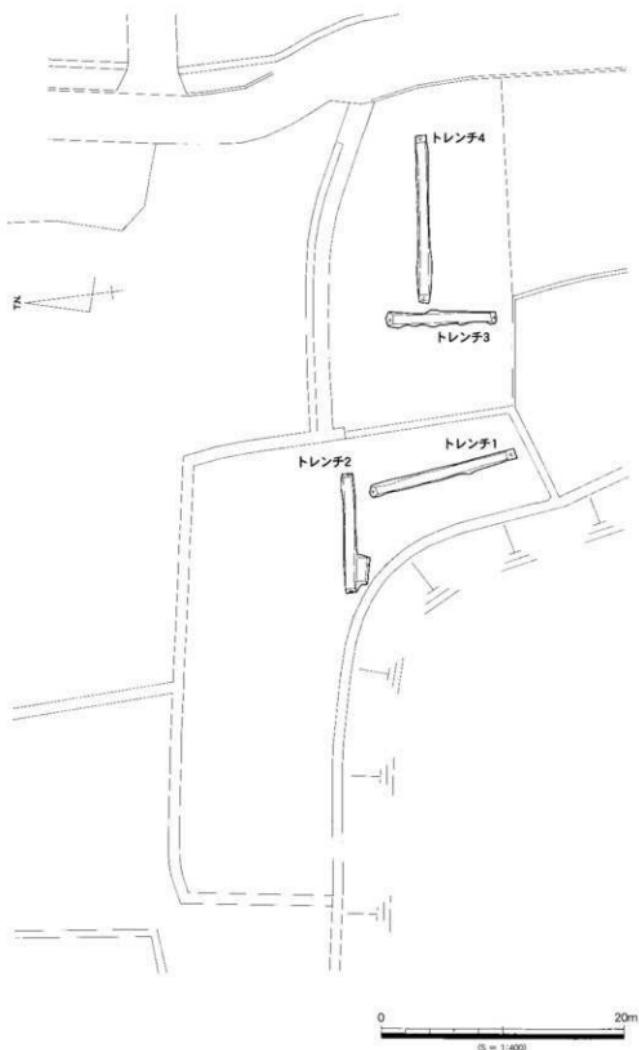
第3図 トレンチ配置図

確認調査は、工事計画範囲に含まれる『矢野池遺跡』の範囲を対象にトレーニングを設定して行った。圃地が2筆であったため、各圃地に2本ずつのトレーニングを設定した。トレーニング番号は掘削した順とした。

西側圃地中央に南北軸で設定したもので幅1m、延長12.4mを測る。

西側圃地の南面に沿って設定したもので幅1m、延長9.8mを測る。調査の過程でトレーニング西方南側に幅1.1m、延長2.3mの拡張を行つた。

東側圃地の西部に南北軸で設定したもので幅1m、延長13.75mを測る。

東側圃地中央に東西軸で設定したもので幅 1m、延長 9m を測る。

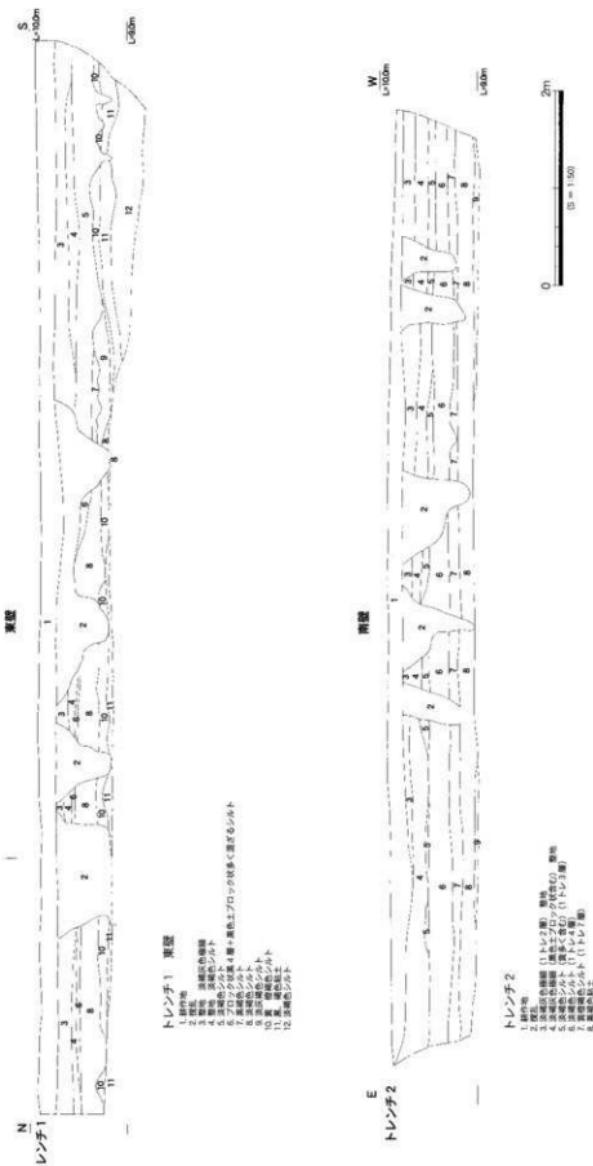
第4図 トレンチ 1・2 断面図

耕作土直下で基盤層である灰黄色シルト層を認める。

基盤層は約50cm掘り下げると橙灰色シルト層を挟み暗褐色シルト層となる。南端部で暗褐色シルト層を掘り下げてみたが、特に包含層のような堆積ではなかったので、以下に埋蔵文化財は所在しないと判断した。

耕作土直下から掘り込む不定形擾乱土坑が多く認められるが、遺物の包含も無く詳細は不明である。

土層序はトレーニング1と同様。基盤層から切り込む擾乱土坑もトレーニング1同様多く検出したが、こちらも詳細は不明である。

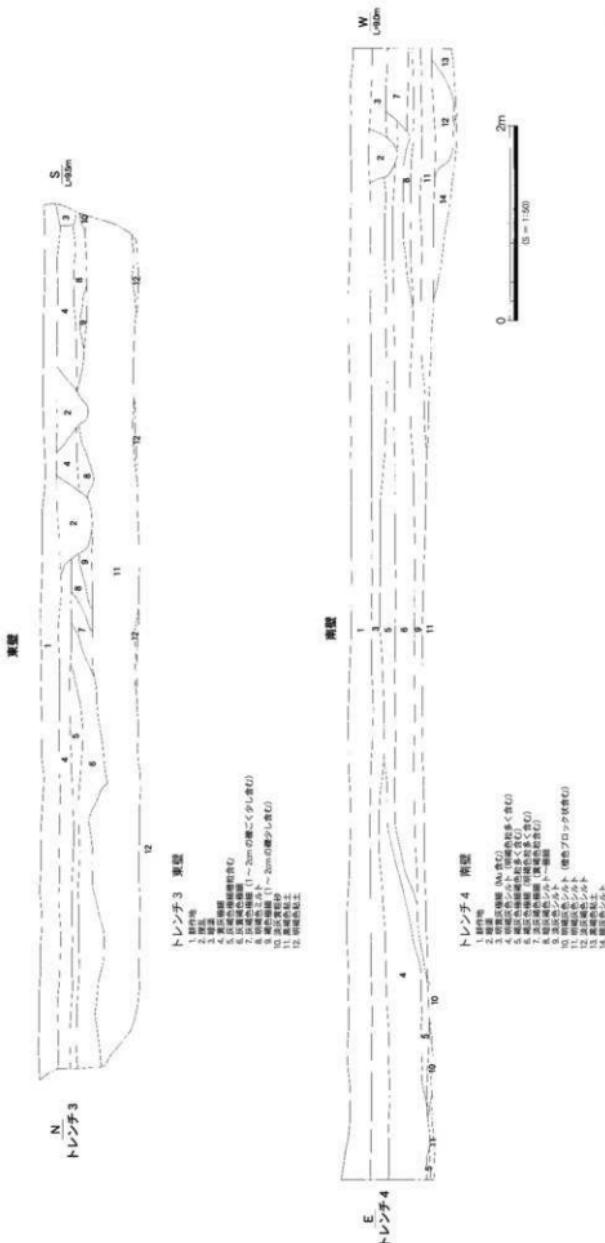
第5図 トレンチ3・4 断面図

耕作土を除去すると、整地層を一層挟みシルト質の基盤層となる。基盤層は上位層が灰黄色基調であるが南端で約30cm、北端で約50cm下層からは暗褐色基調となる。細かく見ると、各層が北方に向けて下っていることや土色の変わり目で部分的に粗砂層が確認できることから、沖積層の一部である判断できる。

耕作土直下から他のトレーニングと同様に擾乱土坑が認められた。

トレント西端部では、耕作土・基盤層の順で堆積が認められ、暗褐色シルト層の検出レベルがトレント 3 よりもやや低いことから北東へ下る地形であったことが認められる。

トレント西端から約 2m 東で基盤層が約 30~40 cm 段落ちしており、段落ち箇所が南側の地割とほぼ合致することから、元々異なる圃地であったものが合筆されたものと思われる。

暗褐色シルト層を掘削すると、下面が東に緩やかに下っており、直下で砂層となる。湧水が湧しかったのでそれ以上の掘削は行わなかった。

トレント東端部付近で東へ登る勾配に変化することから、以東にかけて安定地が広がるものと予想される。

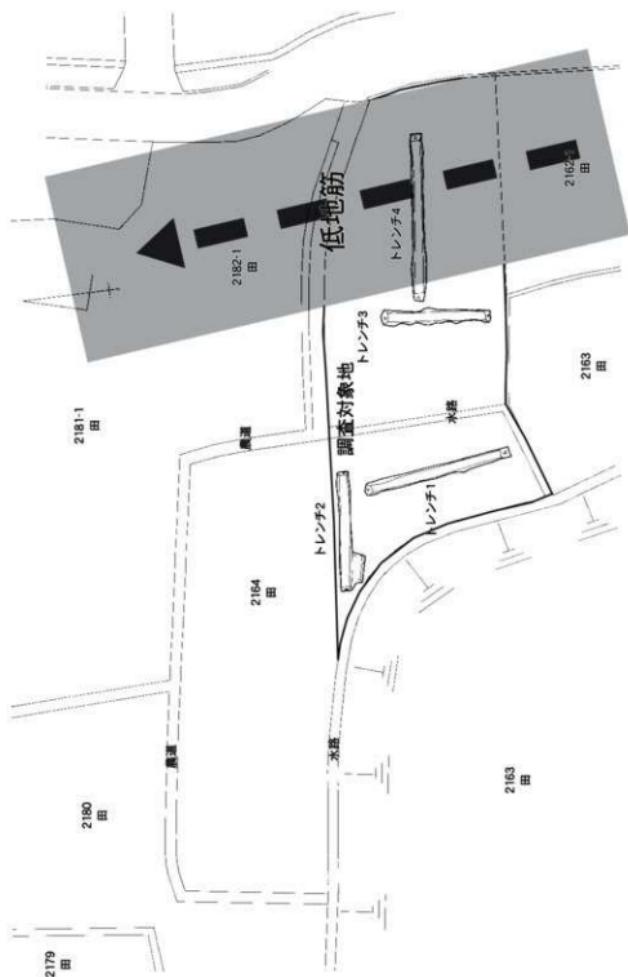
第6図 矢野池遺跡確認調査トレンチ配置及び低地表示図 (S=1:300)

基本的に対象地南西の矢野池から北北東にむけて緩やかな下り勾配で基盤層の堆積状況が認められ、対象地東端部で逆勾配となっていることから、対象地の内東側の圃地は第 3 図に示すような低地部分に属するものと考えられる。

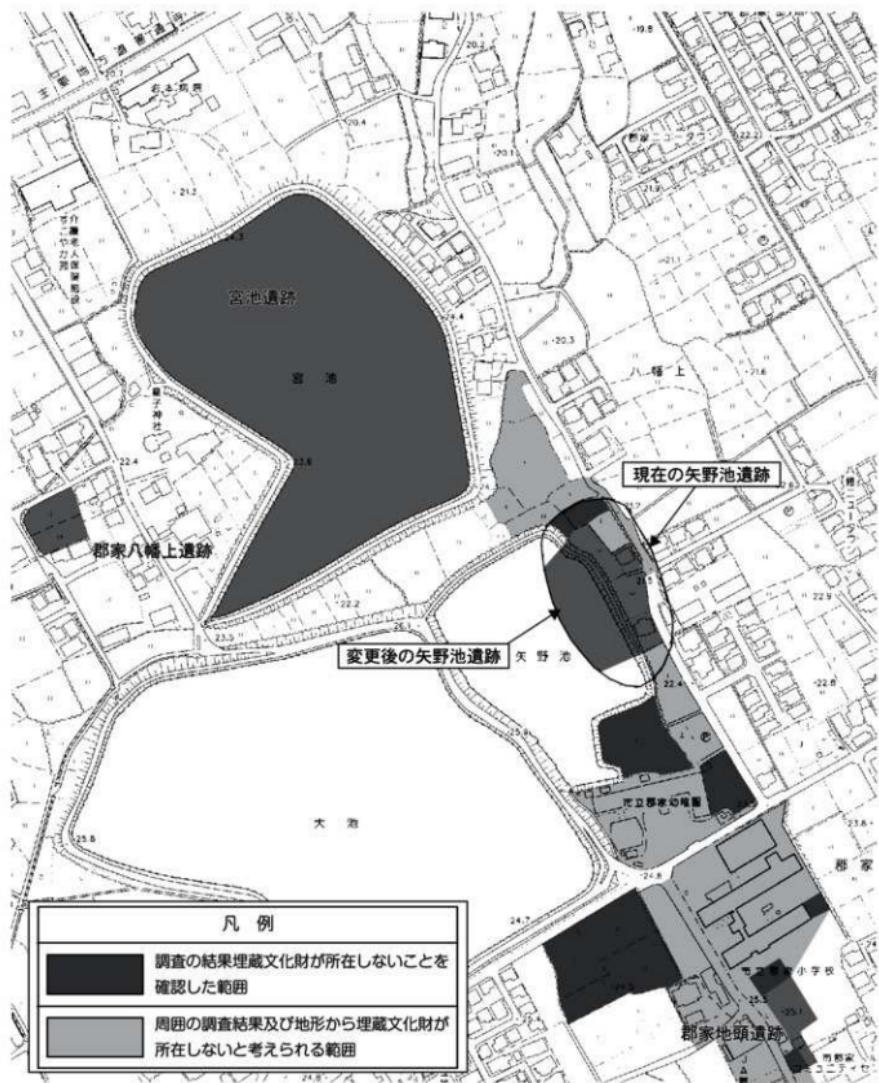
第7図 矢野池遺跡周辺の埋蔵文化財及び地形調査による矢野池遺跡保護措置範囲の変更

また、近辺で実施した調査成果や地形、地表面の遺物の散布状況から検討すると、遺跡が所

在すると考えられる範囲はかなり狭くなるものと考えられる。

この結果を関係機関と協議した結果、第 4 図に示すように遺跡の範囲を変更することとなった。これによって、今回の確認調査の対象となった範囲は、全域が『矢野池遺跡』から外れることとなったため、今後の保護措置は不要となった。

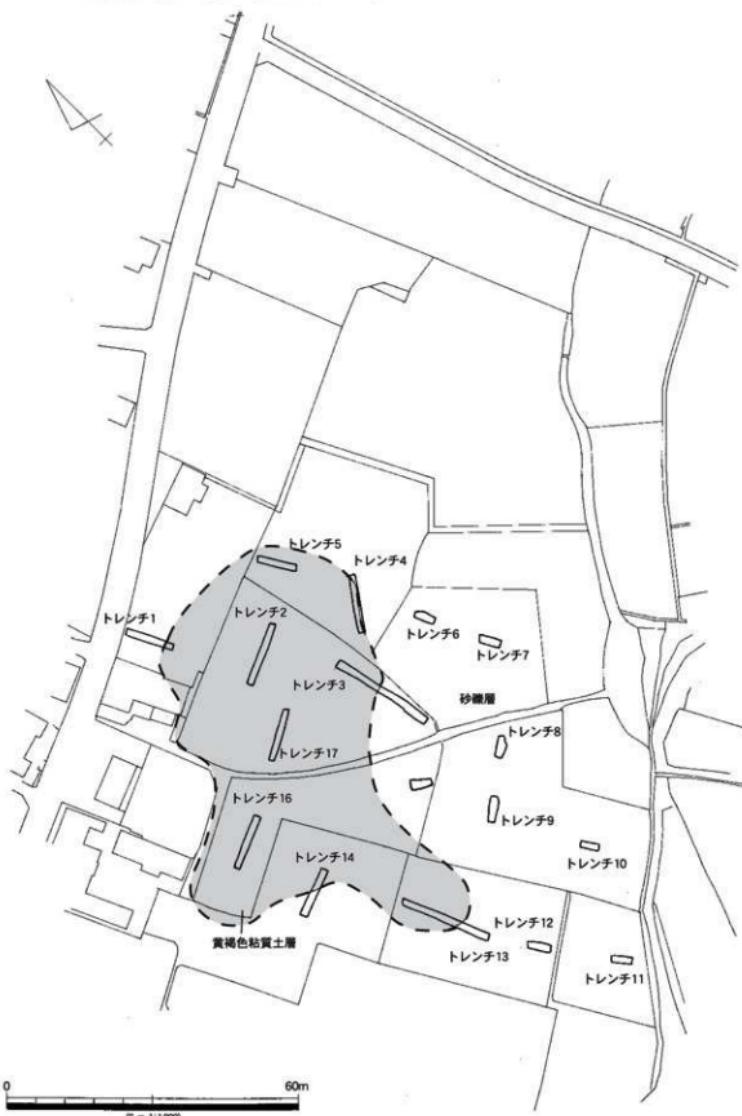
第9図 トレーンチ 配置図

調査は、トレーンチ調査とし、対象地内に17箇所のトレーンチを設定した。大まかな掘削は重機で行い、その後人力により掘削・精査を行った。

対象地周辺の等高線を復元すると、下坂神社のすぐ東側から西に緩やかに湾曲し南側の旧河道域に合流する谷地形を想定できた。対象地の北西部辺りの標高が23.8mと最も高く、対象地は北西部の丘陵地辺りから谷や旧河道域に流れこんだ可能性が考えられた。このことは、土層状況からもわかるように、丘陵地上に残る範囲は、黄色ベースが確認でき、その南、南東側では流れこんだ砂礫層が確認できた。トレンチ12において、須恵器の底部が砂礫層内から出土したが、磨滅が激しくローリングを受けていることが確認できた。

そして、推定南海道に面した箇所にトレーンチ1を設定したが、現在の道路工事搅乱と砂礫層により南海道に関する遺構は検出されなかった。

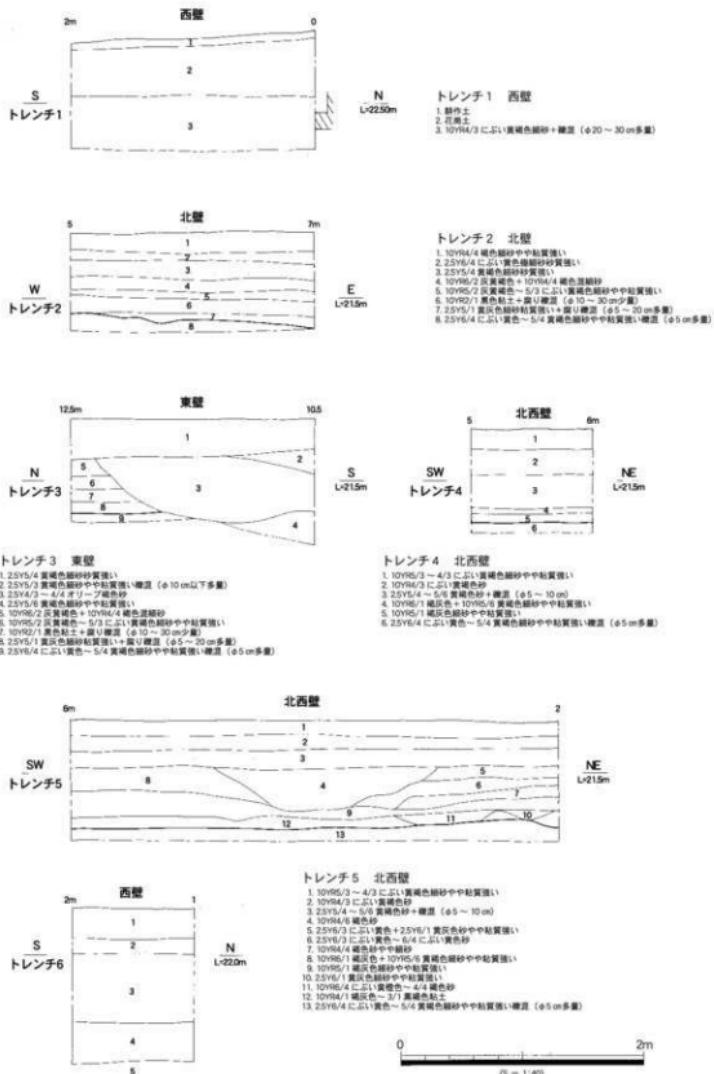
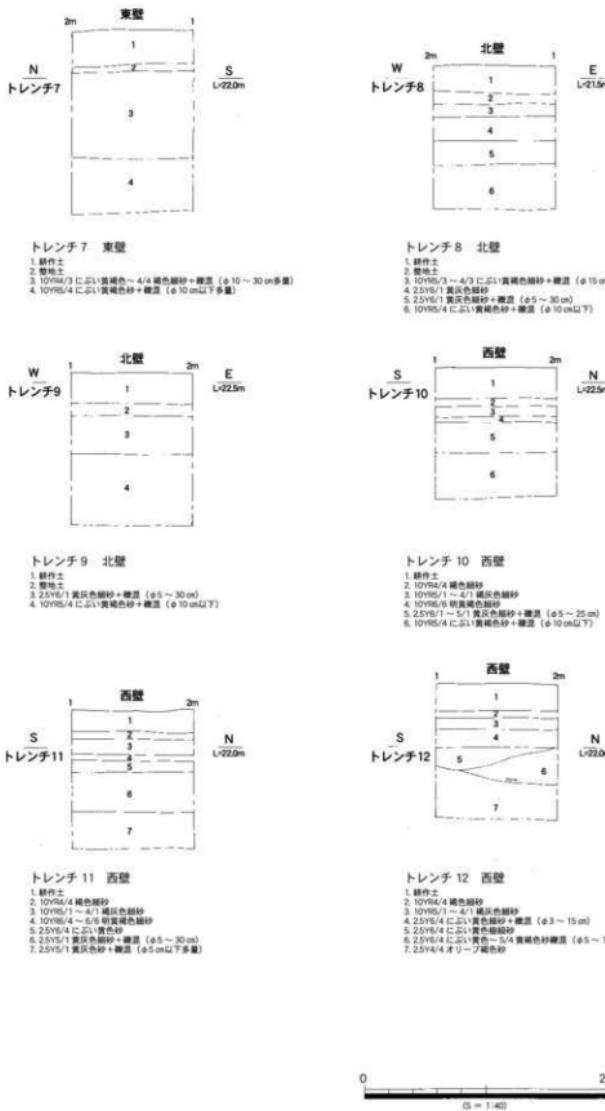
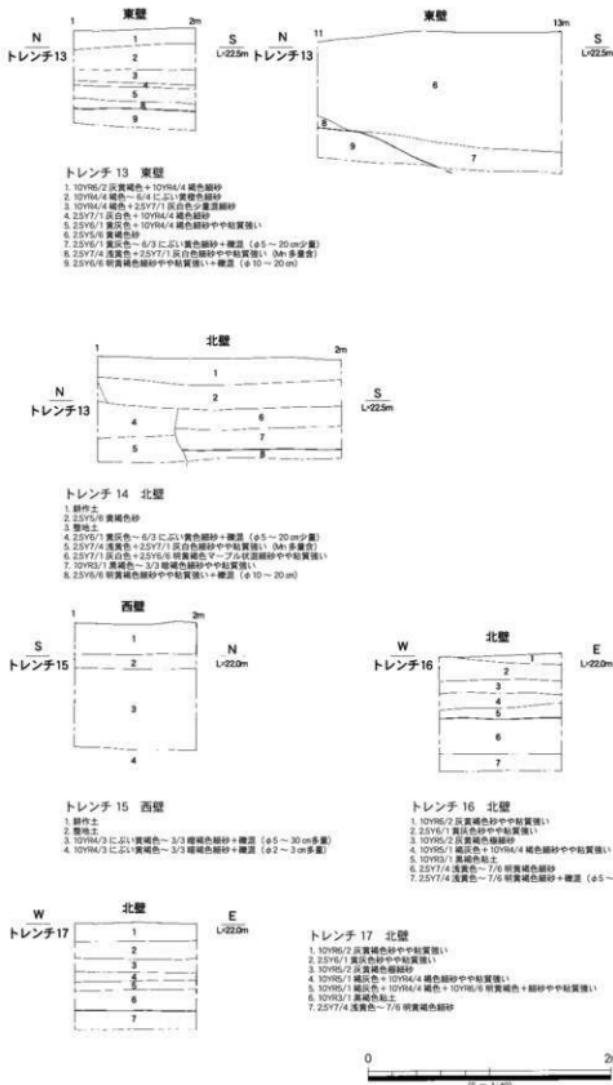
第10図 トレンチ 1～6 断面図

調査地点	主な時代	主な遺構	出土遺物等
トレンチ 1~3	不明	なし	なし
トレンチ 4	古代~中世	なし	須恵器片
トレンチ 5~8	不明	なし	なし
トレンチ 9	古代~中世	なし	土師器 楪
トレンチ 10・11	不明	なし	なし
トレンチ 12	古代~中世	なし	須恵器高台付底部
トレンチ 13~17	不明	なし	なし

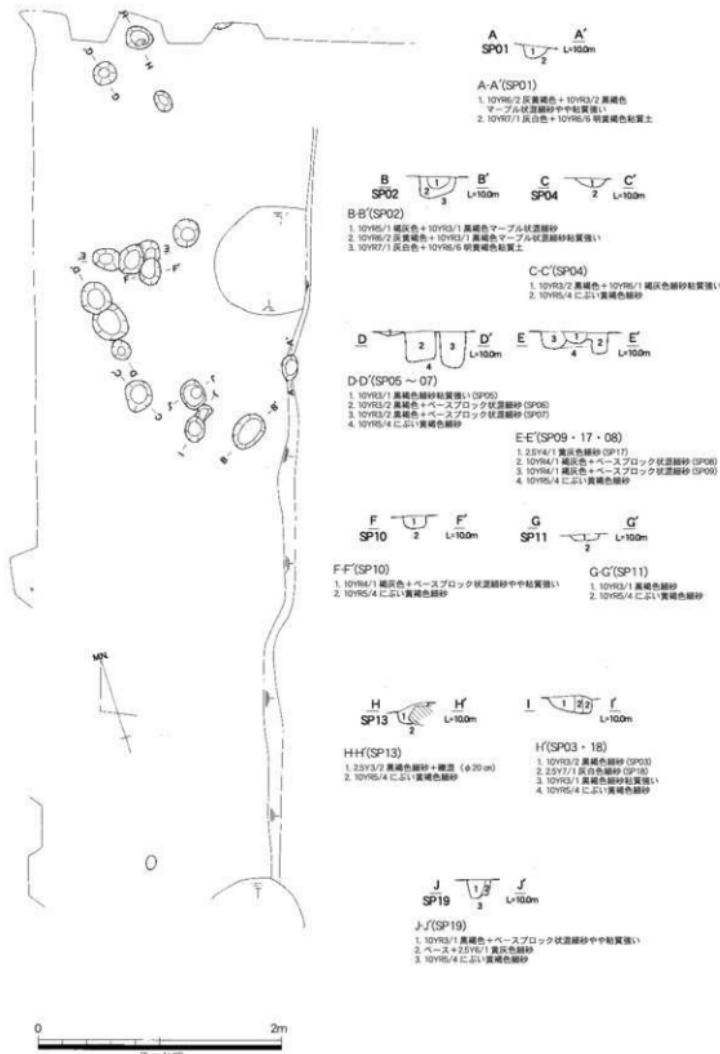
第15図 中の池遺跡 平・断面図

対象地は、4 重に検出された環濠の一番内側に位置する。環濠や、古墳時代の溝等の延長及び多数の土坑・ピットを確認した平成 14 年度第 11 次調査第 5 調査区に隣接している。

対象地内では、直径 20~30 cm、深さ 10~30 cm のピットを 18 基検出した。柱穴群は、明黄褐色粘質土のベースに切り込んで検出した。埋土は、灰黄褐色から黒褐色細砂を呈し弥生土器

片が出土している。建物跡等の復元はできなかった。

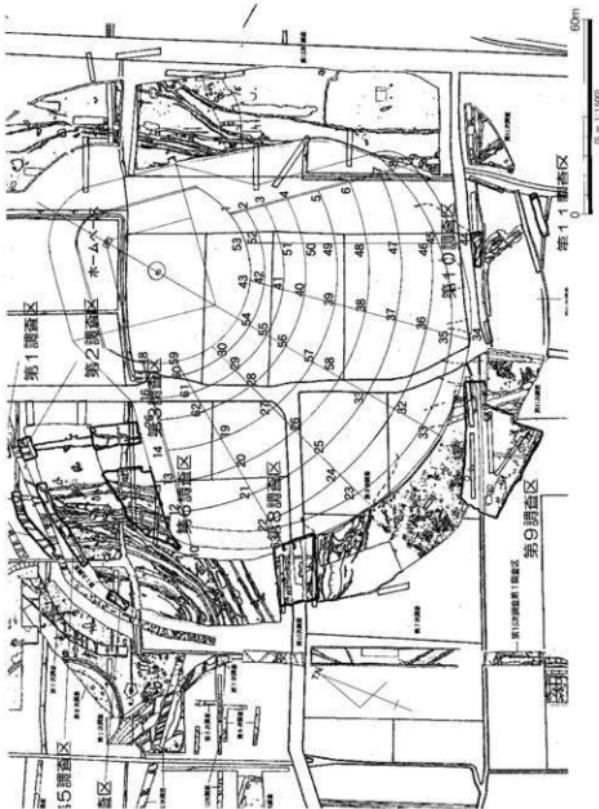
第17図 トレンチ 配置図

野球場グランド内の暗渠排水溝は、ホームグラントから放射線状に外野席に向かって広がる計画予定である。縦方向の溝を深く掘削する計画であることから、横方向の溝と交差する部分

について、幅2m、長さ2m前後のトレンチを63箇所設定した。調査は、大まかな掘削は重機で行い、その後人力により掘削・精査を行った。

縦方向の暗渠排水溝のラインを野球場スタンド席ライト側からレフト側にかけてA～Gラインと仮称した。

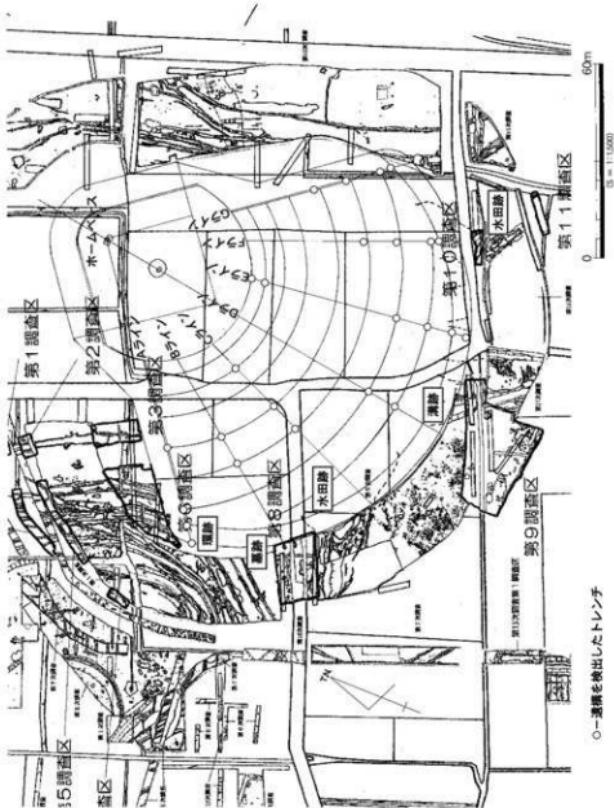
### 第18図 造構展開図

Aラインでは、4重ある環濠のうち外側の2重を検出している平成23年度第6調査区と、弥生時代前期の遺物を多く含んだ溝跡を検出している平成23年度第3調査区の南側に隣接しており、外野席側においては環濠と溝跡の延長と考えられる溝跡を検出した。

基本層序は、約60 cmの造成土の下に耕作土、床土、淡灰色粘質土の包含層、橙灰色シルトの地山に切り込んで遺構を検出している。溝跡の埋土は、黒褐色シルトを呈し、弥生土器片が数点出土した。

C ラインは、溝跡、水田跡、木棺墓 2 基、地震に伴う変形構造と考えられている小ピット群を検出している平成 13 年度第 9 次調査南区に隣接している。C ラインの中央、トレンチ 26、27 では、第 9 次調査南区において検出された SD209 の延長と考えられる溝跡を確認した。この溝跡は、北西方向に延びていくものと考えられ、この溝を中心にして東西に水田域が広がり、灌漑用水路の役割を果たしていたものと考えられる。

E ラインは、浅谷を利用して水田を形成していたことが判明している平成 14 年度第 11 次調査第 4 調査区 (B・C 図) と第 4 調査区 (D 図) の北側に隣接する。外野席側トレンチ 34~37 は、水田跡の堆積層を確認した。さらに、トレンチ 34 は、水田跡を切り込む灰白色細砂層が溝状に検出している。平成 14 年度第 11 次調査第 4 調査区 (D 図) で検出された SD415 の延長する溝跡と考えられる。SD415 は、灰褐色疊混じリルトを呈し、坪塗葺と考えられており、須恵器片や鶴鱈磁器が出土している。

F ラインは、E ラインと同じく平成 14 年度第 11 次調査第 4 調査区に隣接しており、浅谷地形を利用した水田域のちょうど北側にあたる。しかし、水田跡の堆積層は確認できず、真北に向かって延びる溝状構造をトレンチ 45~48 にかけて検出した。溝跡は、幅約 2.5m、深さは検出のみ行ったので不明である。埋土は黒褐色粘質土を呈し、須恵器片が出土していることから、古墳時代以降の溝跡と考えられる。

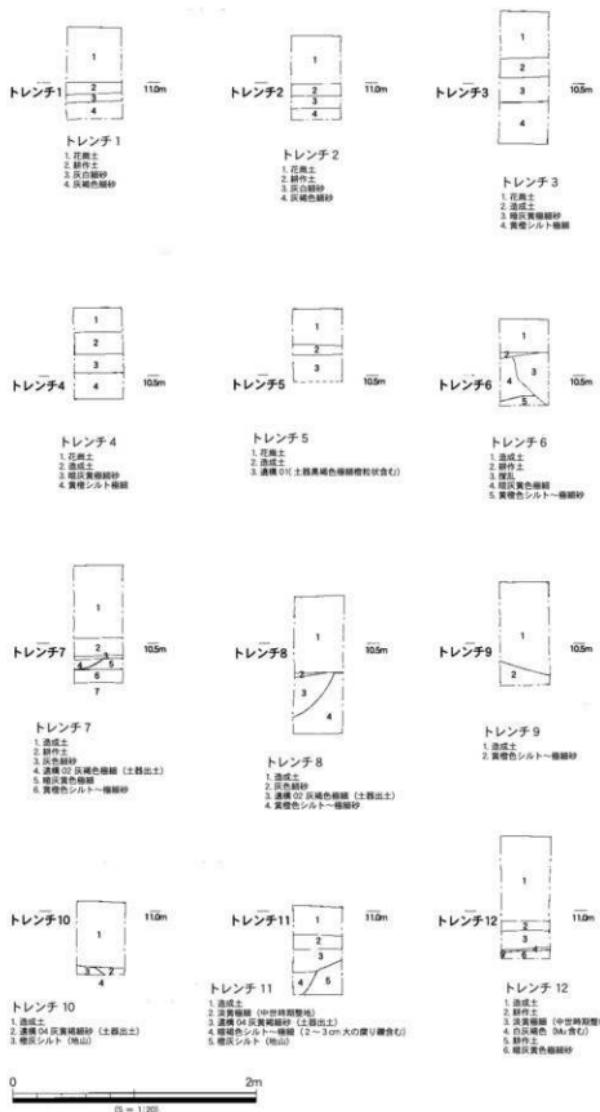
第19図 トレンチ 1~12 断面図

基本層序は、造成土、耕作土、灰白色細砂の包含層、黄橙色シルトの地山である。トレンチ 5~8 は、黄橙色シルトから切り込んだ溝跡を数条検出している。トレンチが狭小のため遺構の詳細な数字は、不明である。おそらく、第 12 次調査第 1 調査区で検出されている溝跡の延長と

内野側のトレンチ1~4は、基本層序が明瞭に確認できる土壌堆積であり、遺構及び遺物の検出はなかった。

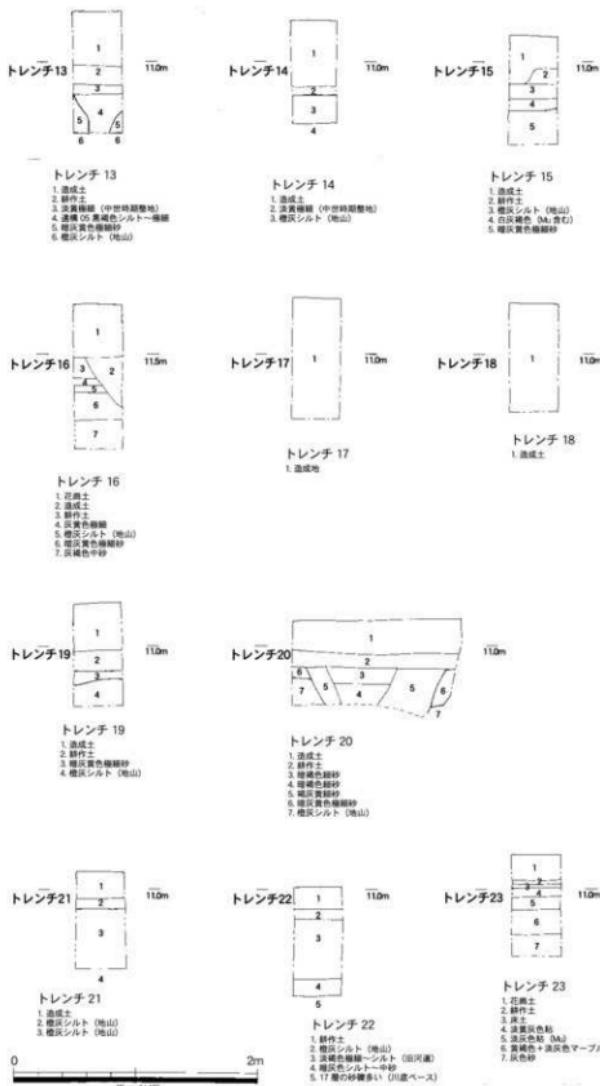
第20図 トレンチ13~23 断面図

B ラインは、木棺墓や土坑墓を数基検出した平成 23 年度第 8 調査区の東側に隣接している。トレンチ 20 では、土坑もしくは、溝状遺構(イコウ 06) を街面観察より検出しており、墓域に

関連する遺構の可能性が考えられる。イコウ 06 は、幅 11.5m、深さ 30 cm 以上を測り、埋土は暗褐色細砂を呈している。出土遺物はない。

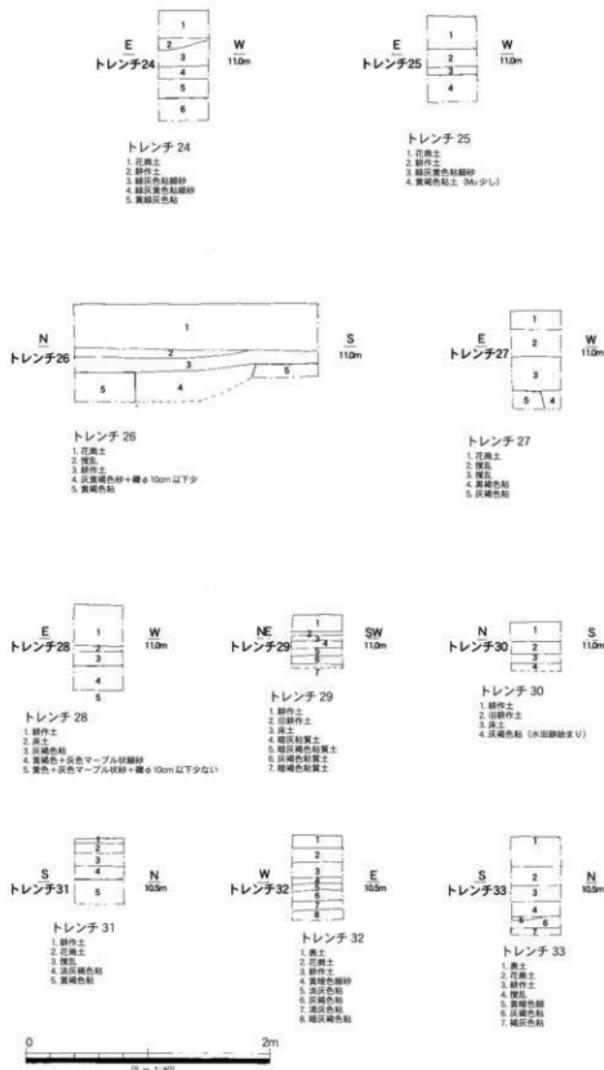
第21図 トレンチ24~33 断面図

ホームベース側、トレンチ 28~30 は水田域と考えられる埋土の範囲を確認した。水田跡は、造成土、耕作土を取り除くとすぐに灰色粘質土が見られることから、古墳時代からの堆積層と考えられる。これらの水田跡は同系色だが幾層にも分層できるのが特徴である。弥生時代から古墳時代にかけての水田跡である可能性が高い。

D ラインも C ラインと同じく、平成 13 年度第 9 次調査南区に隣接しており、外野席側からトレンチ 31、32 で SD209 の延長と考えられる溝跡を検出し、トレンチ 33、58 より水田跡と考えられる堆積層を確認した。

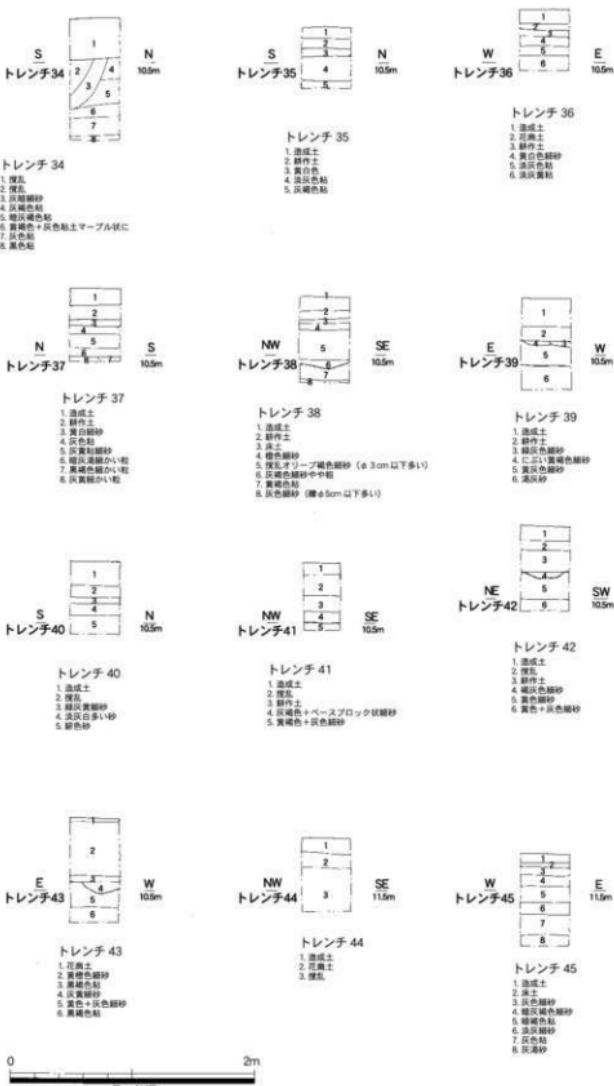
第22図 トレンチ34~45 断面図

内野側トレンチ 42、43 では幅約 2m、深さ約 10 cm の溝状遺構を断面観察で検出したが、出土遺物はなく詳細な性格などは不明である。

トレンチ 38~41 では黄褐色粘質土地山が見られ擾乱などを受けていないことを確認した。

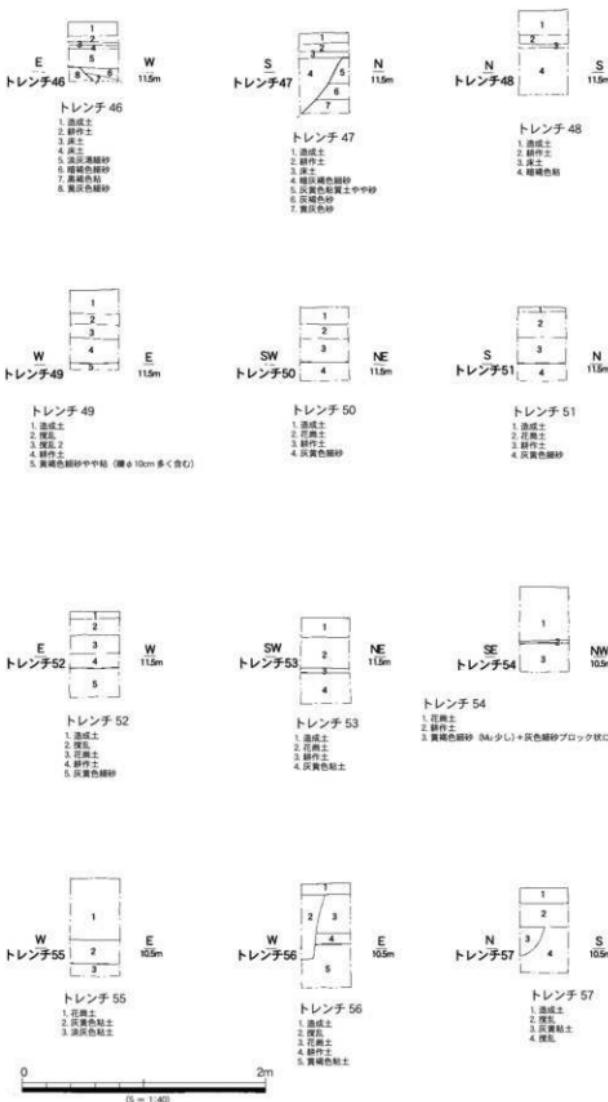
第23図 トレンチ46~57 断面図

トレンチ 49~53 では、造成土、耕作土直下に灰黄色細砂の地山が見られ、後世の削平が大きく成されていることが確認できる範囲であった。

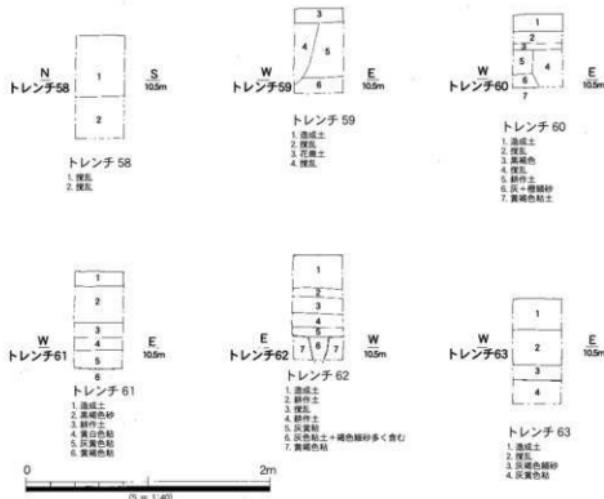
第24図 トレンチ58~63 断面図

ホームベース側から 4 箇所目のトレンチ 62 では、幅約 80 cm、深さ約 20 cm の土坑を断面観察により検出している。埋土は、灰色粘土を呈しており、出土遺物はない。
