ふりがな	くろがねもんいしがきちょうさ・ほぞんせいびこうじはうこくしょ							
書名	鉄門石垣調査・保存整備工事報告書							
副書名	史跡高松城跡整備報告書							
巻次	第1冊							
シリーズ名	高松市埋文化財調査報告							
シリーズ番号	第98集							
編著者名	大嶋和則							
編集機関	高松市教育委員会							
所在地	〒760-8571 香川県高松市番町一丁目8番15号 TEL087-839-2636							
発行年月日	西暦2007年2月28日							
ふりがな 所収遺跡名	所在地	コード		北緯 °'."	東経 °'."	調査期間	調査面積	調査原因
		市町村	遺跡番号					
しせきたかさつじょうあと 史跡高松城跡	かみせきだん 香川県	37201		34° 21' 04"	134° 03' 01"	2004.12.15 ～ 2006.3.15	71 m ²	史跡整備
くろがねもん 鉄門	たかまつし 高松市 たごもしょう 玉藻町							
所収遺跡名	種別	主な時代	主な遺構	主な遺物		特記事項		
史跡高松城跡 鉄門	城郭	近世	石垣 穴藏	瓦、陶磁器、土割質土器、 五輪塔、石仏、石臼				
要約	高松城は天正16年（1588）に生駒親正によって築城された海城である。生駒氏の後、寛永19年（1642）に松平氏の居城となり、明治維新をむかえている。鉄門は二ノ丸の入口に位置し、絵図等によると築造当初から存在した門と考えられる。平成15年10月25日に松の根が原木で鉄門の石垣が毀損したことにより、平成16年度に発掘調査及び解体工事、平成17年度に復元工事を実施した。発掘調査では明確な礎石等は検出されていないが、豊島石の切石を用いた穴藏を検出した。また、解体時の立会調査の出土遺物から、少なくとも17世紀中葉以降に改修を受けていることが判明した。築石にはカキ殻が付着しているものが多く見られ、海岸部で採集された可能性があり、栗石には五輪塔、石仏・石臼等が転用されていた。復元に際しては、解体前の状態に戻しつつ、毀損の原因である松の抜根の他、積み方の悪い部分を改変し、栗石層を厚くし、盛土も30cm間隔で転王を実施する等の補強を行った。

史跡高松城跡整備報告書
第1冊
鉄門石垣調査・保存整備工事報告書
平成19年2月28日
編集 高松市教育委員会
高松市番町一丁目8番15号
発行 高松市
高松市教育委員会
印刷 有限会社 中央ファイリング

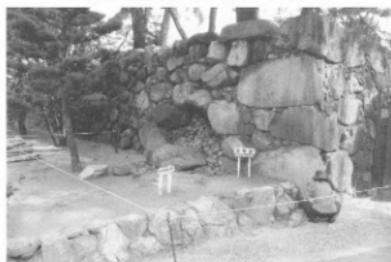
写真 7 解体前西面（南西から）

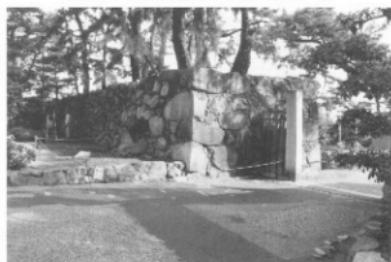
写真 8 解体前南西隅角部（南西から）

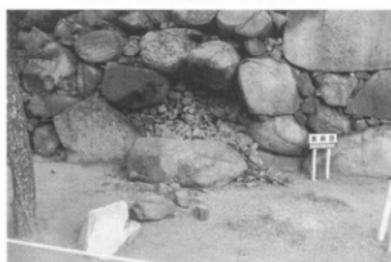
写真 9 毀損状況（西から）

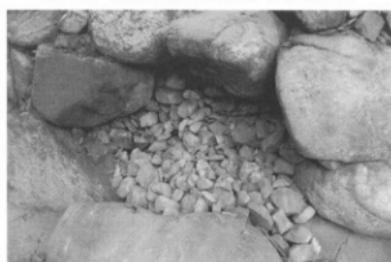
写真 10 栗石流出状況（西から）

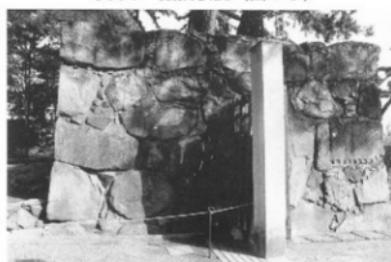
写真 11 解体前南面（南から）

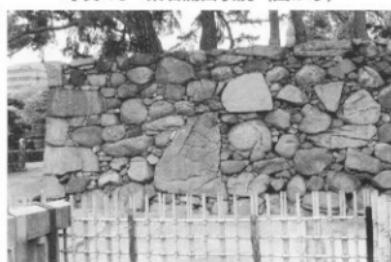
写真 12 解体前東面（東から）

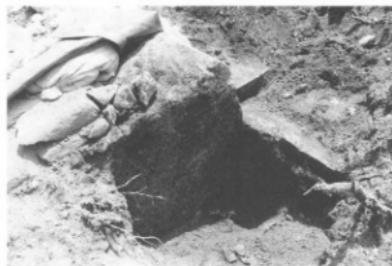
写真 37 南西隅角部根石状況（西から）

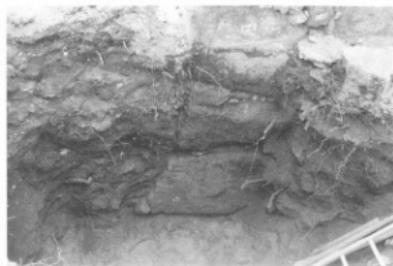
写真 38 南東隅角部根石状況（東から）

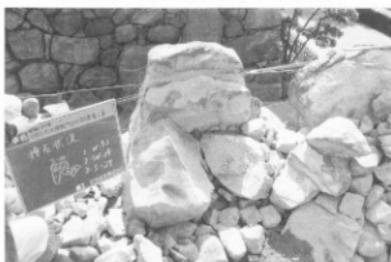
写真 55 再利用押石据付状況（北から）

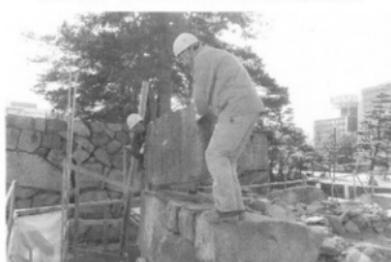
写真 57 隅角石据付状況（北から）

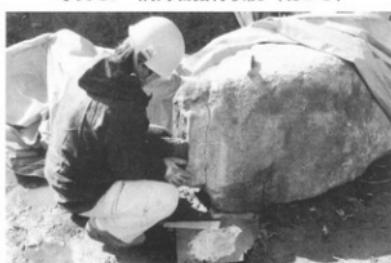
写真 59 石材修復状況

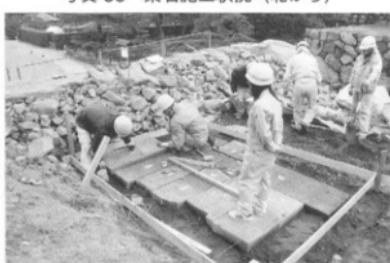
写真 68 穴蔵床面復元状況（北西から）

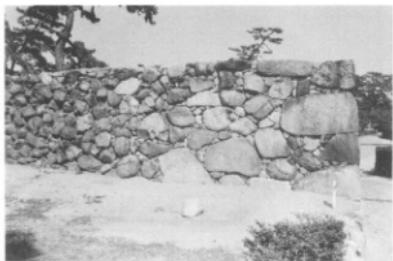
写真 85 石垣復元完了状況（西面）

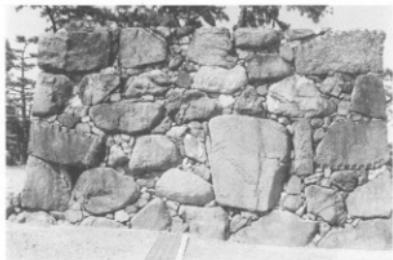
写真 87 石垣復元完了状況（南面）

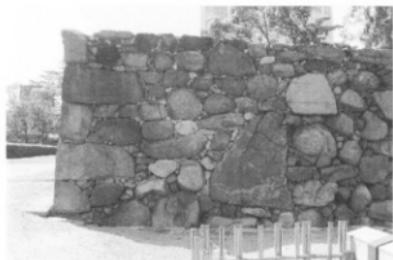
写真 89 石垣復元完了状況（東面）
