### 3. 住吉宮町遺跡 第37次調査

## 4. 郡家遺跡 第72次調査

## 5. 西岡本遺跡 第5次調査

## 6. 御影郷古酒蔵群 第1次調査

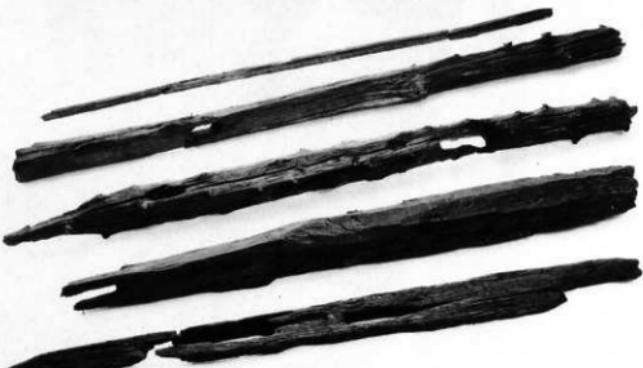
fig.232  
S X101出土建築材

**建築部材B群** SX101の東寄りで検出され、建築材4本を組み合わせている構築物である。柱材として使われていたものを切断し、この構築物に転用している。

調査区の全域において古墳時代後期以前に形成された砂堆（砂丘）と古墳時代後期の遺物を含む後背湿地を確認した。砂堆上には頗るな遺構は確認できず、後背湿地において建築材群を検出したのみである。この建築材群は、砂堆の決壊した部分を補修するための護岸施設であると考えられる。

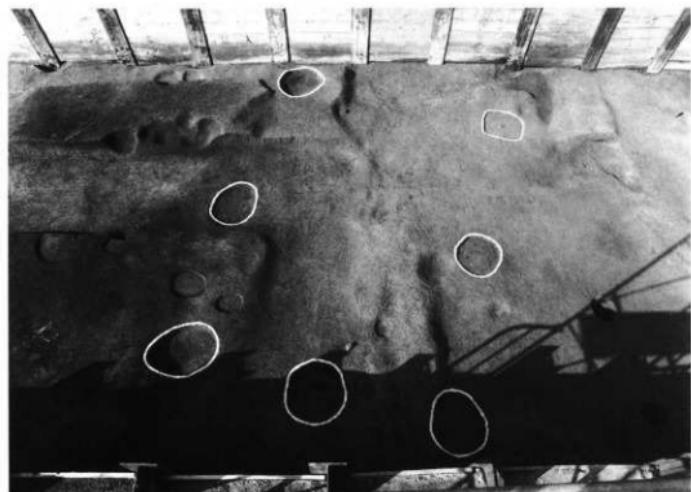
fig.235 S B201

S B201は、北側の調査区のほぼ中央で検出した掘立柱建物である。東西方向2間、南北方向2間以上である。柱の間隔は、東西間が1.5m、南北間が2mを測る。柱穴の掘形は、一辺50～70cmの不定円形で、深さは5～30cmである。

また第2遺構面で検出した掘立柱建物についても、柱穴内から遺物の出土がなく時期決定にかけるが、第11次調査の第3遺構面で確認された建物群の時期頃かその前後と推察される。ただし、この建物の主軸の方向が第11次調査と第16次調査で確認された建物の主軸と若干異なっており、造営された時期に差があるのかどうか今後検討の余地がある。

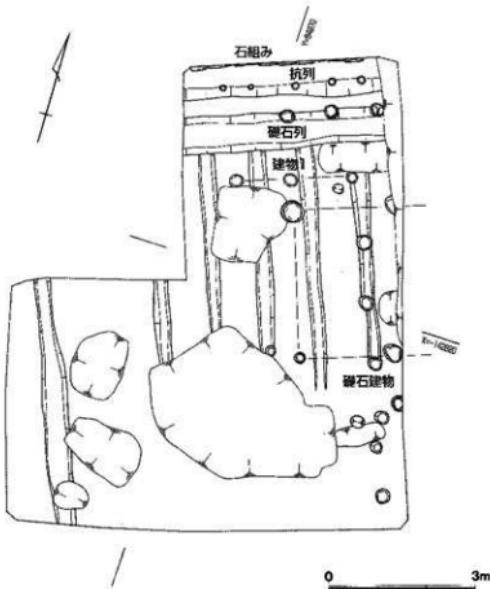
fig.247 第1調査区平面図

暗灰色シルト混じり砂の整地土の面で、溝、礎石建物等を検出した。  
調査区の北端で最大幅約50cm、深さ約20cmの東西方向の溝を検出した。溝の北側は、花崗岩の自然石を2段にして積み上げているが、溝の南側には石材は使用されていなかった。ただし、杭が等間隔で残存していたことから、溝の南側は石材の代わりに杭を打ち、立板をしていったことが考えられるが痕跡は確認できなかった。

**礎石建物** 1間×1間以上の規模の建物で、東西間2m、南北間3mを測る。検出面から根石までの深さは比較的浅く、根石に丸い自然石を据えられ、掘方には黄褐色砂が詰まっていた。

**建物1** 2間以上×3間の規模の建物で、東西間1.1～1.2m、南北間1.3～1.4mを測る。柱穴の埋上である暗灰黒色土から出土物がないため時期は判らないが、溝2の埋土と類似している。

**鋤溝** 南北方向に溝が6条検出されているが、これらの溝は礎石建物の柱穴によって切られている。これらの溝は建物以前に掘られたもので、畑作に伴う鋤溝と考えられる。この鋤溝からは、江戸時代頃の染付けの破片が含まれていた。

また第1調査区で検出した礎石建物は、全体規模が判明しないためどのような構造であったか判らないが、小規模な建物を想起される。ただし、出土物がないためいつ頃に存在していたかは今回の調査では判らなかった。

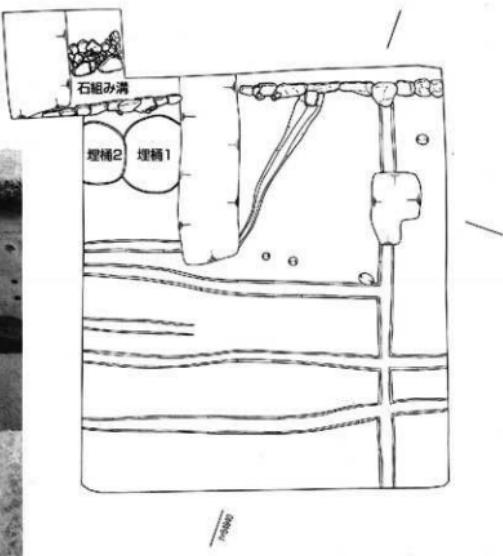
fig.249 第2調査区平面図

**石組溝** 調査区の北端で最大幅約1m、深さ約25cmの東西方向の溝を検出した。この溝の南側は、自然石を1段あるいは2段にして積み上げた状態で検出したが、本来は2段積み石組溝であったと考えられる。北側の石組みについては大半が調査区外であるが、石組みの一部を調査区の北西隅で検出している。石組みの掘形には江戸時代末頃の染付、瓦等が含まれていた。溝の中からは、陶磁器、ガラス瓶、瓦等が出土している。この石組溝は、江戸時代末頃には存在し、明治時代頃までは機能していたと考えられる。

**埋桶** 石組溝の南西側で埋められた桶が2基確認された。これらの桶は石組溝の掘形を切って埋められている。埋桶1は幅約150cm、深さ約70cmを測り、埋桶2は幅約120cm、深さ約60cmを測る。この桶の用途については判らないが、両方とも廃棄後には陶磁器・レンガ・瓦・

今回の調査では、酒蔵に直接関連する遺構は確認できなかった。ただし、第1・2調査区の北端で石組溝を確認した。規模・方向から同一の溝の可能性が極めて高いと思われる。調査区を弘化三年の建物配置図に照らし合わせてみると、内蔵の北側に位置することが判り、この溝が江戸時代末頃には敷地を区画する役割を果たしていた可能性が考えられる。

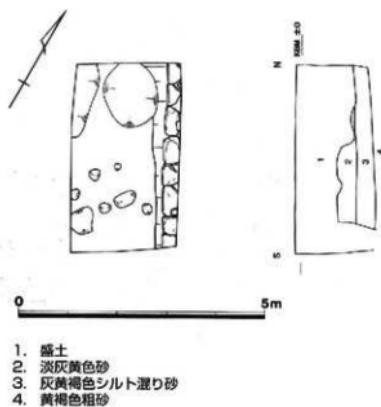
fig.251 I区平面図・断面図

- 1区 2.3×4 mの調査区である。東壁際で2段積みの石列を検出した。下段の石列は、花崗岩の自然石を加工したようである。上段の石材は2石しか残っていない、間知石を積み直し下段の石材との境にコンクリートを巻いているため、比較的新しいものと思われる。下段の石積みの掘形からは江戸時代末期と思われる染付等が出土した。なお、ピット・土坑については後世のものと思われ、一部のピットの中にはガラスなどが入っているものもある。
- 2区 1区の南側で2.3×4.7mの調査区である。酒蔵の存在した床面を追究したが、搅乱されていて床面の存在は確認できなかった。なお、石の集積が確認されたが、搅乱の際の投棄・混入と判った。
- 3区 一番南側で4.5×4.3mの調査区である。かなり深くまで搅乱されていて酒蔵の存在した床面は存在しなかった。なお、下層確認の断削りの際、整地層と思われる砂から近世の染付が出土している。

隣接する部分に設定した1~3区の調査区については、ともに搅乱され、面の残りがよくなかった。ただ1区で検出した。石積みの下段のほうは古いものと考えてよいが、2段目から上部は欠損したため、新しく間知石を積み直している。この構築物は酒蔵に関係する遺構の可能性はあるものの破損が激しく、調査範囲もが限定されているため解明できなかった。

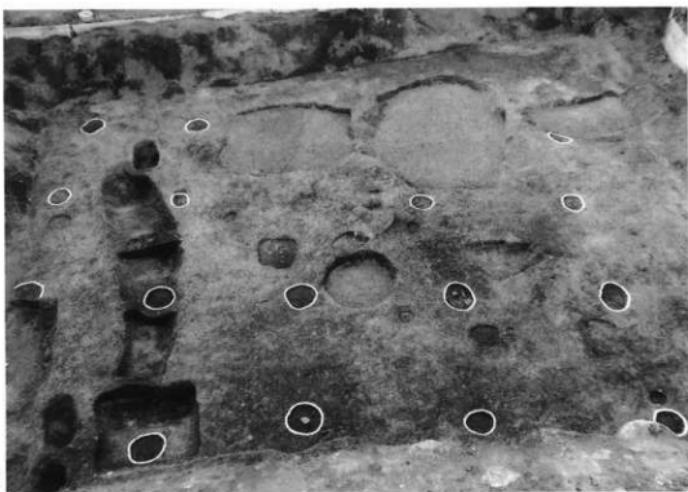
fig.261 S B01

2区で検出した平安時代後期頃の掘立柱建物で、調査区内では3間×4間の規模であるが、攪乱のため検出できなかった柱穴もある。この建物が北・西側に延びる可能性は低いと考えられる。南側には延びる可能性もある。柱間はいずれも心々間で、東西方向が1.8～2.2m、南北方向は2.1～2.4mである。

P 3・6は他の柱穴より深く掘られており、35cm程度の深さを測る。P 3からは平安時代後期の須恵器碗が投棄された状態で出土している。

平安時代後期頃の掘立柱建物を検出したことも大きな成果である。西側隣接地で実施した第4次調査など周辺地で既存の調査では、当該時期の遺構・遺物はほとんど確認されていない。今回の調査成果により当該時期の集落域が存在したことが明かになったといえる。

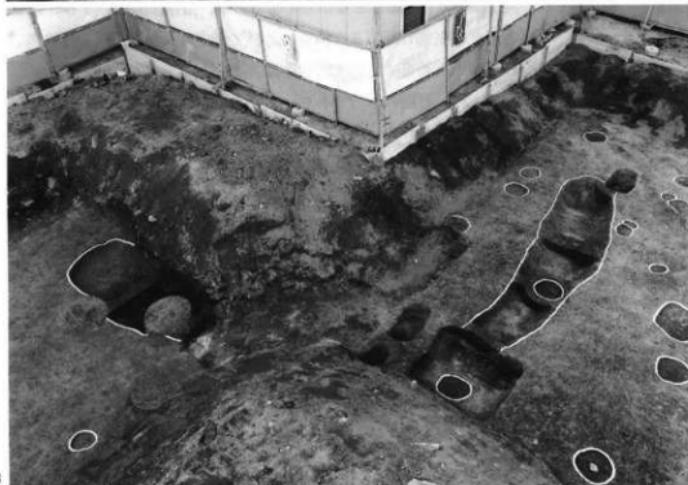
fig.262  
S D02・03

**S D02・03** 2区南部で検出したS D02と、3区西部で検出したS D03はほぼ同規模である。搅乱の影響をかなり受けているため判然としない点もあるが、両者の溝の形状・位置的な関係などから判断すれば、1基の方形周溝墓の一部であろうと考えられる。溝内部からは弥生時代中期（II様式）の土器が出土している。特にS D03の北部では当該時期の甕が出土しており、供献土器と考えられる。

弥生時代中期の溝であるSD02・03については、前述のように方形周溝墓の一部と考えられる。主体部については、位置的な関係から、調査区内の擾乱内で調査区外に存在するものと考えられる。前者ならば既に失われており、後者ならば遺存している可能性があるが、現段階では当然のことながら不明である。当遺跡内における周溝墓の検出例としては、平成8年度に実施した第8次調査において弥生時代前期のものを3基、また昭和62年度に実施した第1次調査では弥生時代中期後半のものを6基確認している。今回の検出例はこの両者の中間の時期のものであり、今回の調査地周辺は比較的長い期間、あまり間断なく墓域として利用されていたものと考えられる。

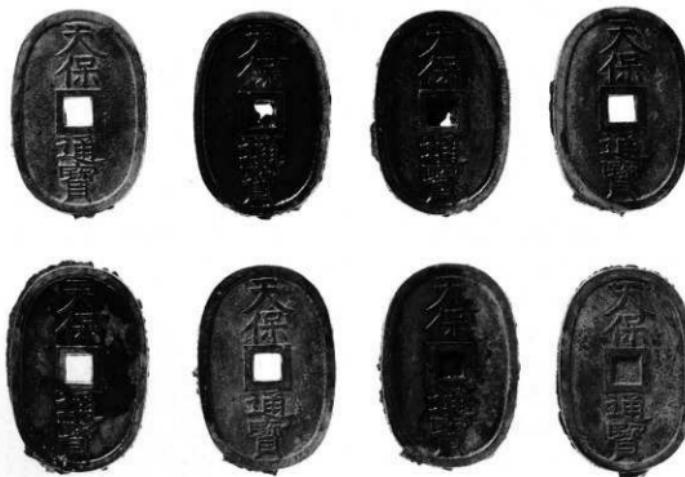
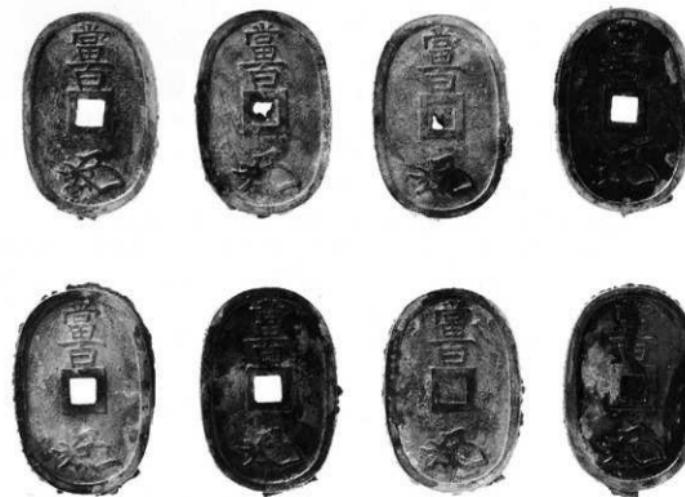
fig.270 出土錢貨〔表〕(天保通寶)

整理作業において特記すべきは、溝（濠状遺構）埋土より一括で出土した銭貨（天保通寶）である。天保通寶は計8枚が出土しているが、いずれも周囲や穴部などに鋳造時のバリが残されたままであった。

（独）奈良文化財研究所保存修復科学研究室長 肥塚隆保氏、同研究室 降幡順子氏のご協力を得、同施設の分析機器を使用させていただいた。）装置は堀場社製のX線分析顕微鏡（XGT-2000W）である。測定条件は、マスク径 $100\text{ }\mu\text{m}$ 、出力 $50\text{kVp}/1.0\text{mA}$ 、測定時間300秒でおこなった。また半定量解析はCu（銅）・Sn（錫）・Pb（鉛）・As（砒素）の4元素について、重量比の算出を標準サンプルは使用せずにおこなった。

微鏡観察により、①暗赤色②暗橙色③淡緑褐色④明橙色のサビに分類した。ただしこれは比較的マクロな分類であり、さらに細かく見ればもっと多様な化合物が析出している。なお鋳造品は元素の偏在が想定されるため、測定箇所を郭座部分と決めておこなった。結果は以下のとおりである。

- R005-1（暗赤色部分） • • Cu (85.952) Sn (1.139) Pb (10.398) As (0.281)
- R005-2（暗橙色部分） • • Cu (82.104) Sn (2.777) Pb (15.338) As (0.943)
- R005-3（淡緑褐色部分） • • Cu (71.381) Sn (8.254) Pb (17.923) As (1.373)
- R005-4（明橙色部分） • • Cu (87.719) Sn (3.798) Pb (7.918) As (0.872)
- R005-5（暗赤色部分） • • Cu (87.680) Sn (2.314) Pb (7.357) As (0.290)
- R005-6-1（明橙色部分） • • Cu (85.497) Sn (2.403) Pb (5.495) As (0.273)
- R005-6-2（金属部分） • • Cu (82.321) Sn (5.100) Pb (13.581) As (0.417)
- R005-7（暗赤色部分） • • Cu (89.386) Sn (1.024) Pb (7.240) As (0.272)
- R005-7-2（金属部分） • • Cu (86.464) Sn (2.905) Pb (14.328) As (0.284)
- R005-8（暗赤色部分） • • Cu (82.282) Sn (4.465) Pb (8.155) As (0.662)

最も含有量の多い素材はCuであり、重量%も通常の青銅（70～80%）に対して高く、銅合金としては良質なものといえる。Pbの重量比が約5.5～18%と高く、Snの値の低いもので、「鉛青銅」と呼ばれる合金に近いものと考えられる。鉛青銅は切削が比較的容易であり、鋳造後のバリ落としや表面の加工に適したものといえる。

分析箇所が各個体について1～2箇所と少ないと腐食層の分析であることから、母材を完全に捉え得たとは言えないものの、傾向としてはまとまったものが得られたと考える。今後粉体資料など微量サンプルを採取しての分析をおこなうとともに、产地のはっきりした資料との比較から当資料の実態を明らかにしたい。

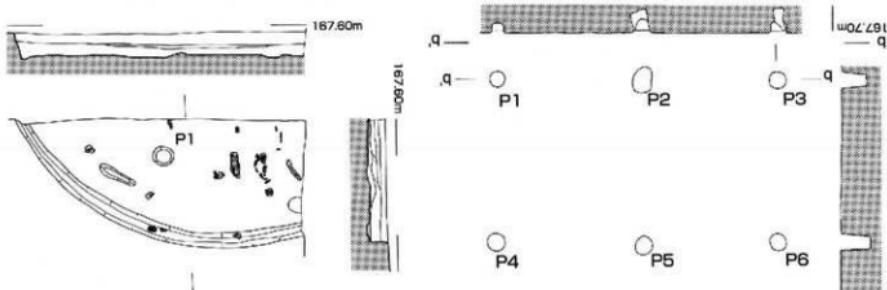
fig.278 S B01平面図・断面図

**S B01** 調査区北東隅で検出した。

大半が調査区外に延びるため全容については不明な点が多い。

内部で主柱穴と考えられるピットを1基検出した。

調査区内で検出できた状況から判断すれば、平面形は円形（推定外径約7.6m）を呈し、主柱穴は4本柱と推定される。深さは約40cm

を測る。壁際には調査区内では周壁溝が全周している。また、調査区内においては、ベッド状遺構は検出されなかった。中央土坑についても、位置的な関係から、調査区外に存在するものと考えられる。

南壁際や床面付近で炭化材や焼上が少量ではあるが検出されたことから、焼失住居と考えられる。

竪穴住居については、今回の調査地には隣接する地区において平成6年度に神戸市教育委員会が実施した調査でも弥生時代後期のものを1棟確認しており、規模や形状は良く似ている。また、兵庫県教育委員会が区画整理事業に伴って実施した調査においても、今回の調査地の東側に隣接する地区において、同様な規模・形状をもつ弥生時代後期の住居址を1棟検出している。なお、今回検出した住居址の大きな特徴は焼失住居であるということであるが、上記の周辺地での検出例は、いずれも焼失住居ではない。

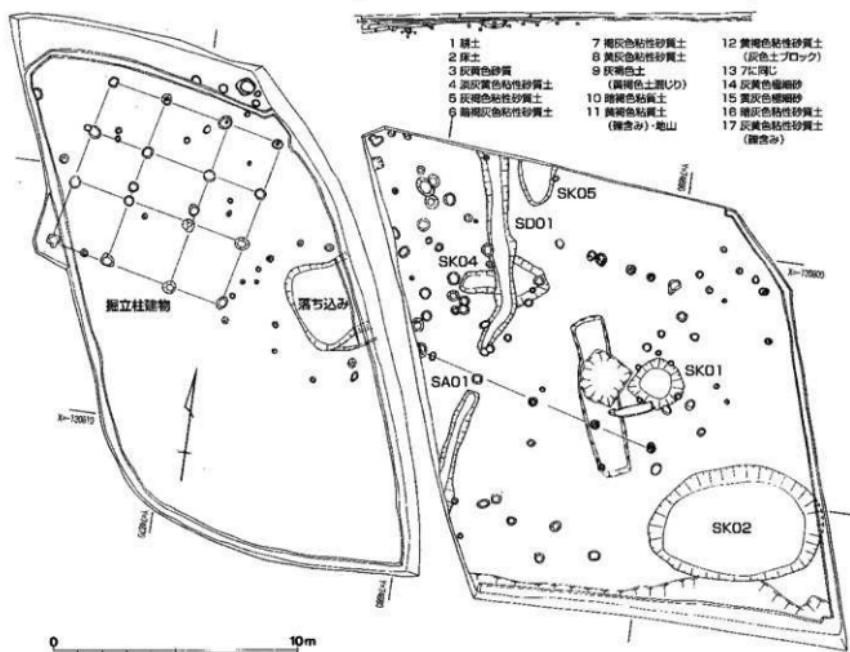
fig.285 第2-1・2次 調査区平面図・断面図

**掘立柱建物** 東西3間(7.2m)、南北3間(7.0m)の正方形に近い、総柱の掘立柱建物である。建

物の方向は南北で磁北に対して21度東を採る。

柱間は東西で西から2.5m、2.5m、2.2m、南北で北から2.2m、2.2m、2.5mを測る。柱掘形は、直径40~50cm、深さ35~45cm前後の円形掘形である。柱掘形の中には、柱を抜き取った後に河原石を放り込んで、柱を据え換えていると考えられるものもある。また、南側の東柱2本は内側に柱掘形を設けて柱を据え換えている。これらから1回の建替えが行われたと考えられる。

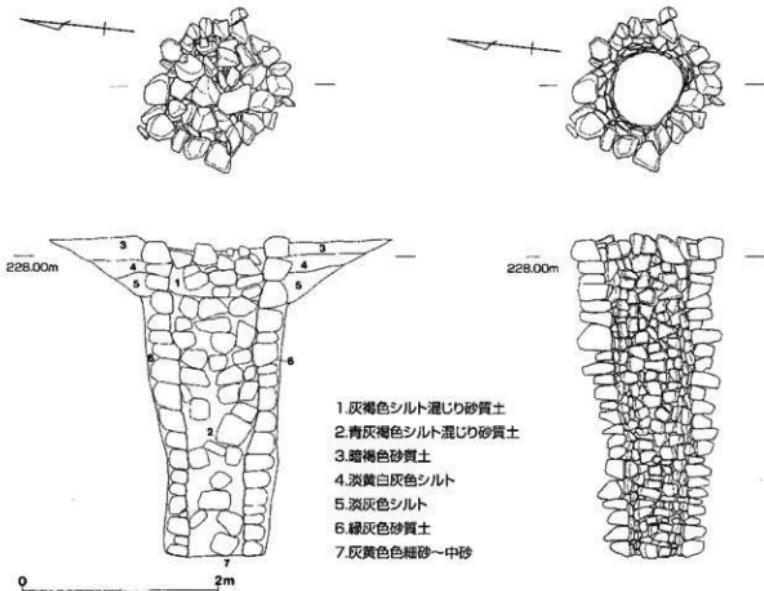
fig.290 S E01 平面図・断面図・立面図

遺物は、井戸の最下層から14世紀の須恵器鉢の破片が出土しており、掘削された時期もそれぐらいであろう。また最下層から、漆塗楓も出土している。

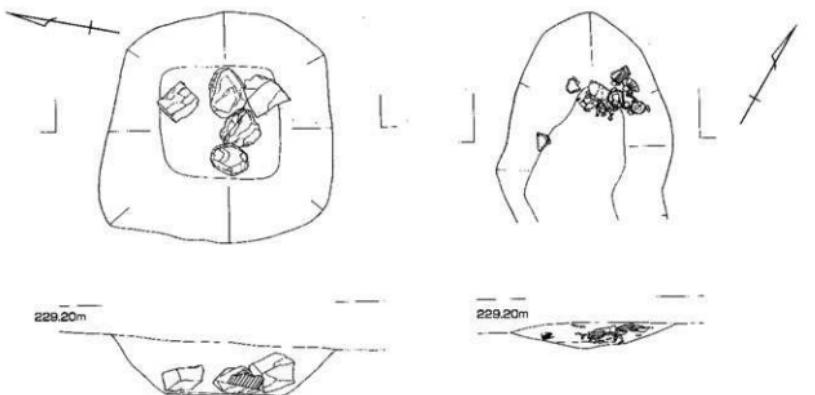
fig.296 SK01・SD02 平面図・断面図

**SD02** SD01の西側で検出した溝で、西半部分は北西から南東方向に流れ、東半部分は東西方向に流れてSD01に合流している。15世紀頃の遺物が出土しているが、特に北端部で須恵器・土師器・陶器・磁器・焼石がまとまって出土している。

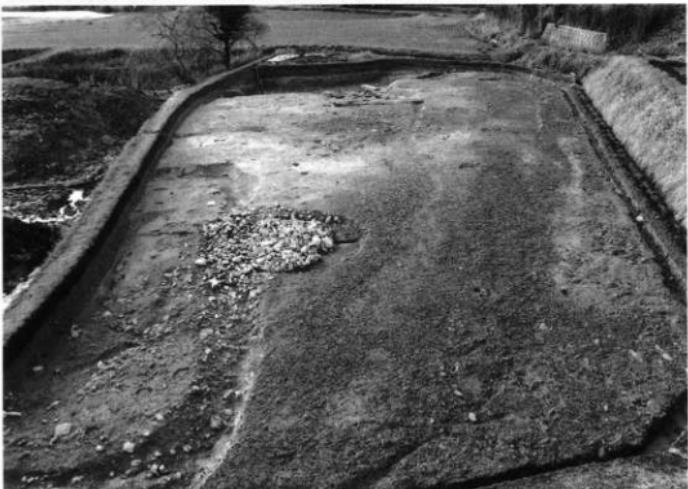
fig.298  
S X01・  
SD01・04

**S X01** 調査区南東部で検出した、径3.5×3.08mの平面形がやや重な円形を呈する土坑で、最深部の深さ約70cmを測る。上半部を中心に、拳大から一抱え人までの多量の礫とともに土師器・陶器が投棄されている。後述するように南部にS D01・04が東・両方向にとりついていることや、埋土下層にはシルト層が堆積していることなどから判断すれば、このS X01は水溜状の造構と考えられる。出土遺物から15世紀頃の造構と考えられる。

**S D01・04** 前述のS X01の南部に東側と西側にとりつく溝で、東側の溝をS D01、西側の溝をS D04と呼称する。S D01は調査区東端部で二股に分かれており、南東方向に流れる本流部分をS D01-1、南下するものをS D01-2と呼称する。S D01-1は幅0.98~1.3m、S D01-2は幅0.56~0.68m、S D04は幅0.8~1.3mを測る。以上のように個別の名称を付したが、検出状況からS D01-1・2、S D04は一連の造構と考えられる。S D01-1・04の深さは約25cmとあまり深くなく、この両者とS X01が接する部分でみると、溝とS X01の底とでは約54cmの高低差がある。以上の状況から、溝S D01・04はともに水溜状造構S X01の余水を東・西両側に排水する機能を有していたものと考えられる。15世紀頃の須恵器・土師器・陶器が出土している。

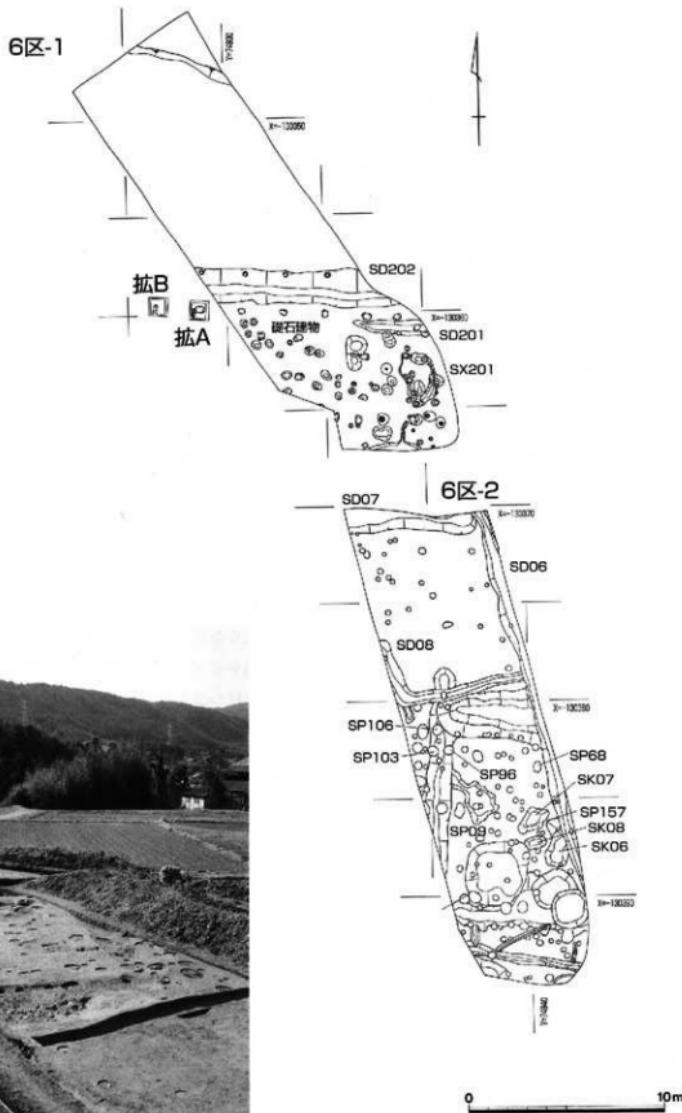
fig.302 6区-1・2 平面図

**礎石建物** S D201あるいはSK201の埋没後に形成されたのが、礎石建物（下層）と想定できる。

礎石建物（下層）は当初北側列4間分（柱間の心地距離2.1m）が確認されたが、東西の桁行を確認するために、調査対象地区の西側の延長線上で柱間に合致する箇所を中心として1×1mの拡張区（拡A・拡B）を設定し、調査したところ、東西は4間（8.5m）と確定でき、東端の礎石1基については機能が明確にできなかった。なお、南北方向の梁行は2間と考えているが、さらに南に半間分で礎石が確認でき、南側には廂が付く可能性

がある。なお、礎石はいずれも掘形を持たず、基盤層に直接置かれており、礎石の上面の標高は209.70m前後である。

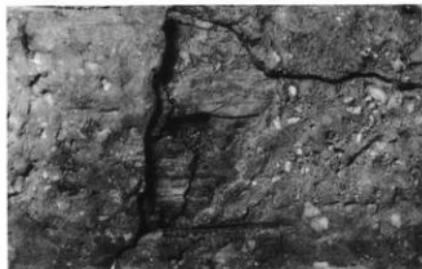
fig.342 鞘木質残存マクロ写真 (2倍)

刀子については表面観察の段階で鞘木質がサビ化して残存していることが確認でき、これを除去せずにクリーニングすることにした。木質を一部サンプリングして薄片資料を作成し使用樹種の同定を試みたが、木材組織が残存するのはごく表層のみであり、柾目の観察が困難であったため、樹脂道のない針葉樹であることのみが判明した。

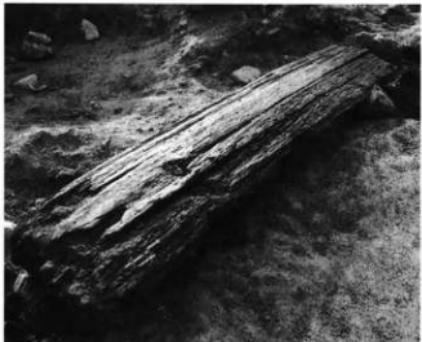
fig.346 板材出土状況

取り上げ対象としたのは幅約30cm、長さ約130cm、厚さ1～3cmのヒノキ製の板材で、劣化し薄くなった部分は取り上げ時に折損する恐れがあった。まずは乾燥による形態変化を最小限にするため、十分に水を含ませた紙製ワイパーを遺物表面に貼り付けていき、その上を遺物保護のためのアルミ箔で被覆した。さらに周囲に角材を用いて補強枠を作製した。そして発泡ウレタンフォームにより梱包するが、今回はスプレー式のウレタンフォームを吹き付けて梱包した。さらに遺物下部の土層にトンネルを掘削し、その中にもウレタンフォームを充填して地面と切り離し、取り上げ、埋蔵文化財センターに搬入した。センターでは開梱・水洗洗浄した後、写真撮影と実測図を作成し、ビニールチューブにパックして仮保管している。

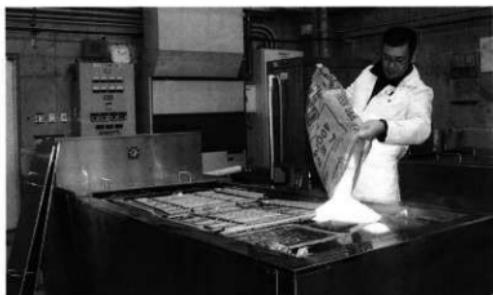
fig.350  
PEG含浸作業

**深江北町遺跡** 平成12年度に発掘調査が行われた深江北町遺跡では、総点数459の木製品が出土しているが、一部木簡等を除いて殆どが水漬け状態で仮保管されていたため、平成14年度に保存処置をおこなった。出土後、ビニールチューブもしくはコンテナに仮収納されていた木製品は再度水洗し、ラミネート加工したIDラベルとともに、パンチング加工したビニールチューブに入れ、PEG含浸槽中で含浸処理をおこなった。用いた樹脂はポリエチレンリコール（PEG #4000）で、開始時を20%とし、徐々に濃度を上げ、およそ60%まで約5ヶ月かけて含浸させた。その後真空凍結乾燥機を用いて平均約3週間かけて順次乾燥処理し、恒温恒湿（23℃・55%RH）の特別収蔵庫に収納保管した。
