埋蔵文化財試掘調査報告 XVII

香川県内遺跡発掘調査

平成16年 3 月

香川県教育委員会

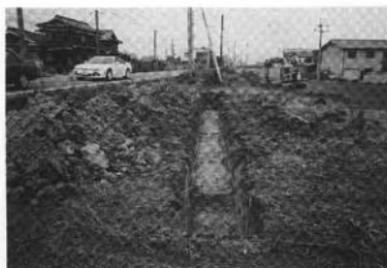
写真1 トレンチ1全景

調査の結果、トレンチ①・②では斜面部高所を削平し、平坦地を造っていることが解り、耕作土直下若干の遺物を含まない堆積層があり、その下でかなり削平を受けた基盤層がトレンチ全域で確認できた。トレンチ③では谷筋に直行するように設定したことから北西部分で谷筋部分の堆積層が確認でき、ちょうどこの部分が丘陵から谷部へと変わる肩部になるものと考えられる。トレンチ④ではかなり客土をしており詳細は不明であるが、トレンチ③の肩部とはほぼ同じ標高であることから谷部にあたるものと考えられる。トレンチ⑤ではトレンチ①・②と同様にかなり削平され、耕作土直下若干の堆積層下に基盤層が確認できる。

以上から、調査対象地がかなり削平されていることが解り、堆積層間及び基盤層上面に遺構が所在しないことと堆積層に遺物が含まれていないことから埋蔵文化財に関する事前の保護措置は不要であると判断した。

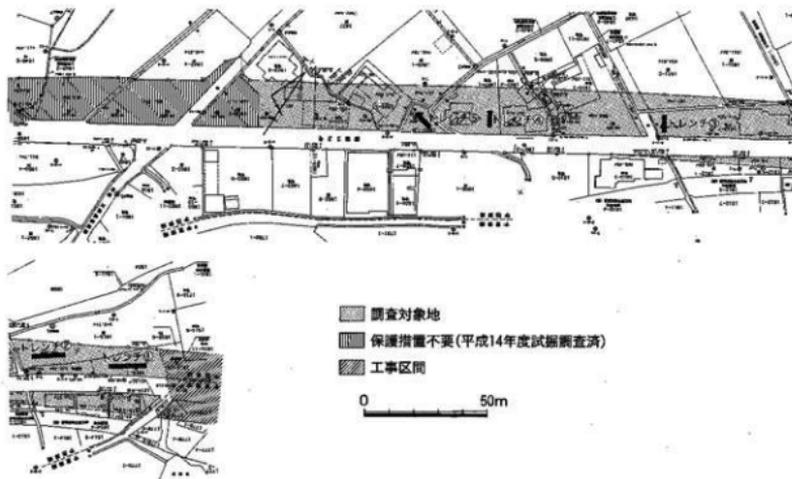
第3図 トレンチ配置図(栗熊西地区 S=1/2,000)

調査前の踏査で微地形を復元した結果、ほぼ現在の国道32号線が丘陵の頂部と並行していることが確認でき、今回の調査区が東側では斜面部に、西側では谷筋にあたることが確認できた。この丘陵と谷筋を考慮し、トレンチ配置を決定した。

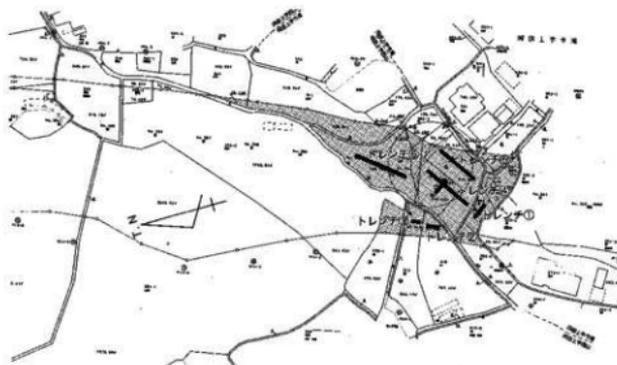
第4図 トレンチ配置図 (室塚地区 S=1/2,000)

試掘調査は調査地内に合計6本のトレンチを設定した。

調査の結果、トレンチ①～⑥の全てで耕作土直下淡茶黄白色粘質土の地山を検出し、トレンチ④のほぼ中央部で残りの悪い弥生時代中期末～後期初頭頃の土坑1基検出したのみである。

今回の対象地はかなり後世に改変(地下げ)を受けているようで、トレンチ⑥を除くと耕作土・地山間に堆積層がない状況である。またトレンチ④で弥生時代の遺構を確認したが、残存状況が悪い。

トレンチ④以外に遺構が確認できなかったこと当初の想定どおり弥生時代の集落跡の可能性はあるが、後世の地下げで削平されたものと考えられることから埋蔵文化財に関する事前の保護措置は不要であると判断した。

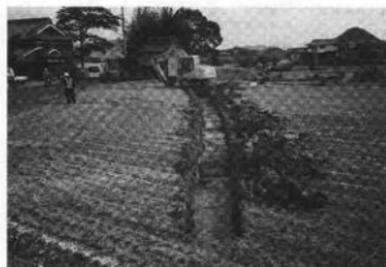
写真5 トレンチ⑪全景

番号	規模 (m)	遺 構	遺 物	地形・土層堆積状況
⑪	1.5×37.0 (55.5m ²)	溝1条 (幅約1m、 深さ約0.2m)	なし	耕作土(約20cm)直下から花崗土(客土 約10cm)、灰白色シルト(約9cm)、黄白色粘土(地山)となる。トレンチほぼ中央部で地山上面から切り込む溝を検出した。またトレンチ西部で谷筋の落ちを検出した。堆積層に遺物を含まない。
⑫	1.5×14.0 (21.0m ²)	柱穴1	なし	耕作土(約30cm)直下から花崗土(客土 約2cm)、旧耕作土(約12cm)、灰白色シルト(約6cm)、黄灰色粘質シルト(約4cm)、黒褐色粘土(約)、黄白色粘土(地山)となる。トレンチほぼ東部の黒褐色粘土下で柱穴を検出した。またトレンチ東部で谷筋の落ちを検出した。堆積層に遺物を含まない。

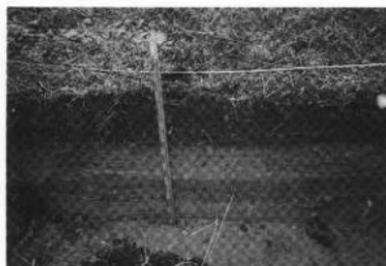
写真7 トレンチ⑧土層拡大

トレンチ①～⑥・⑩についてはそのほとんどで耕作土直下淡黄茶色粘質土の地山となり、トレンチ⑥で堆積層を確認するものの、遺物は包含されていないことを確認した。トレンチ⑦～⑨については浅い谷筋で、下部に砂質土あるいは砂粒を含む粘質土の堆積が認められたが、遺物は包含されていない。トレンチ⑪・⑫でも浅い谷筋を検出した。この谷筋は最下層に黒褐色粘土層があることから湿地状を呈していたものと考えられる。トレンチ⑪ではこの谷筋東側に併行するように溝を1条検出した。またトレンチ⑫では黒褐色粘土層下で柱穴を検出したが、これ以外に遺構は検出していない。

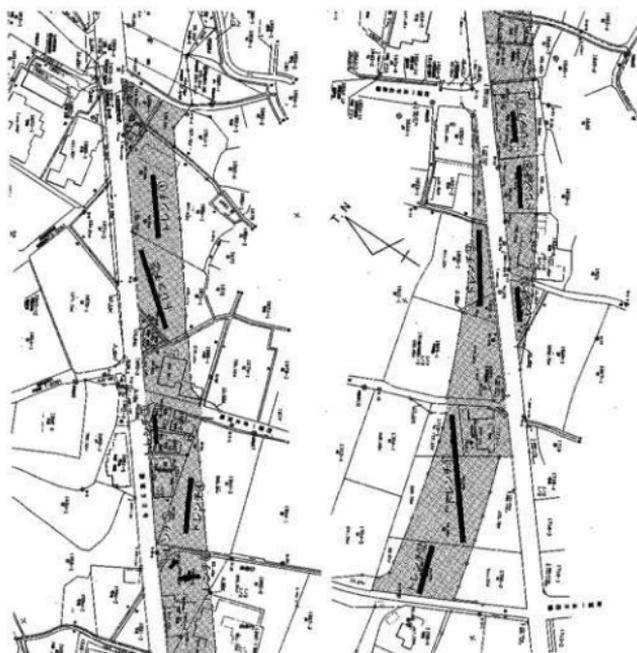
第5図 トレンチ配置図 (岡田東地区 S=1/2,000)

この谷筋に挟まれた微高地部と谷筋の状況を考慮し、12本のトレンチを設定した。

調査の結果、トレンチ⑦～⑨、⑪・⑫で谷筋を確認し、それ以外の部分については微高地であることを確認した。

以上から、調査区西部のトレンチ⑪・⑫で遺構を検出したが、遺構は希薄で、時期を決定する土器も出土していないこと、近接する部分がかなりの削平を受けていること、谷筋部分の堆積層に遺物が含まれていないことから埋蔵文化財に関する事前の保護措置は不要であると判断した。

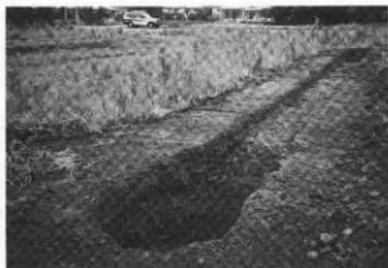
写真9 トレンチ②全景

調査の結果、全てのトレンチ下部において暗灰色砂礫層を検出した。この砂礫層の上層はトレンチ①～④、⑬・⑭ではかなりの凹凸が認められ、上部に堆積する粘質土も概ね薄く、しかも粘質土もややシルト質に近い。砂礫層が浅い位置で確認できる部分は開墾時に巻き上げたもので、砂礫が混じる耕作土も確認できる。またトレンチ⑭・⑮で確認した砂礫層は粘質土の堆積層上部からの切込みが確認できることから、粘質土下部で確認した砂礫層とは明らかに堆積時期が違う。一方トレンチ⑤～⑭では下部に砂礫層が確認できるものの上部の粘質土は概ね厚く堆積し、安定した状況を呈する。

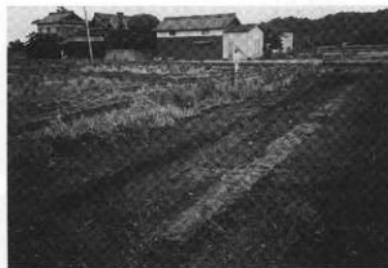
写真11 トレンチ⑨全景

これら下部の砂礫層から少量ではあるが弥生時代前期・後期の遺物が出土している。これらの遺物はかなり摩滅しているが、近接して弥生時代の遺構の存在と砂礫層の堆積時期が弥生時代である可能性が指摘できる。

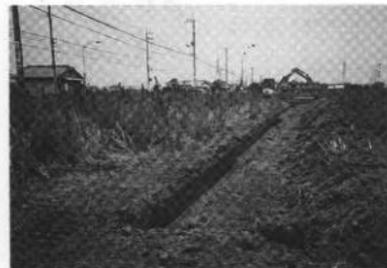
写真12 トレンチ⑬全景

トレンチ⑬・⑭で検出した遺構は溝・柱穴・堅穴住居跡で、柱穴は一辺80～90cmを測るもので、かなり大型の掘立柱建物であることが解る。溝は古墳時代と考えられ、柱穴と堅穴住居跡は出土遺物が無いために時期は不明であるが、埋土の状況から古墳時代・古代の可能性が指摘できる。

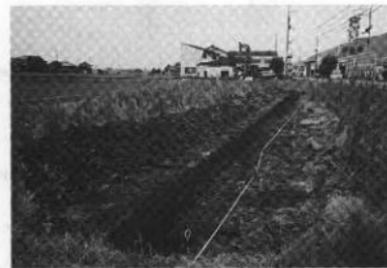
写真14 トレンチ⑯全景

⑮	0.8×24.0 (19.2㎡)	なし	なし	耕作土・旧耕作土下約15cmに灰色系粘質土の堆積層があり、トレンチ⑭で確認した基盤層となる。
⑯	0.8×27.0 (21.6㎡)	なし	なし	耕作土下約23cmに灰色系粘質土の堆積層があり、約55cm下で暗灰色砂礫層となる。 トレンチ①～④の堆積状況に酷似する。

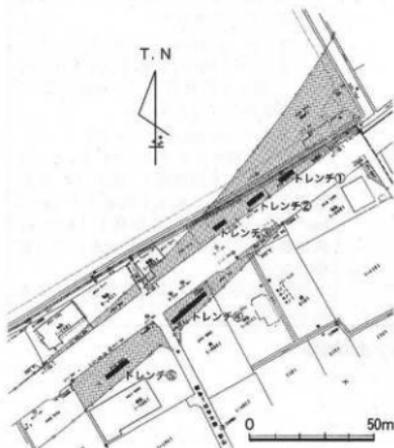
第9図 トレンチ配置図 (S=1/2,000)

試掘調査は調査区内に合計5本のトレンチを設定した。

調査の結果、トレンチ①・②・③・⑤では旧流路の堆積層と考えられるシルト質・砂質の堆積層を検出し、トレンチ①では最下層から砂礫を多量に含む粘質土層を確認した。トレンチ④では地表面下52cmで基盤層を確認したが、上面で遺構は確認できず、上部堆積層から遺物も確認できなかった。

以上から、それぞれのトレンチで堆積層間及び基盤層上面に遺構が所在しないことと堆積層に遺物が含まれていないことから埋蔵文化財に関する事前の保護措置は不要であると判断した。

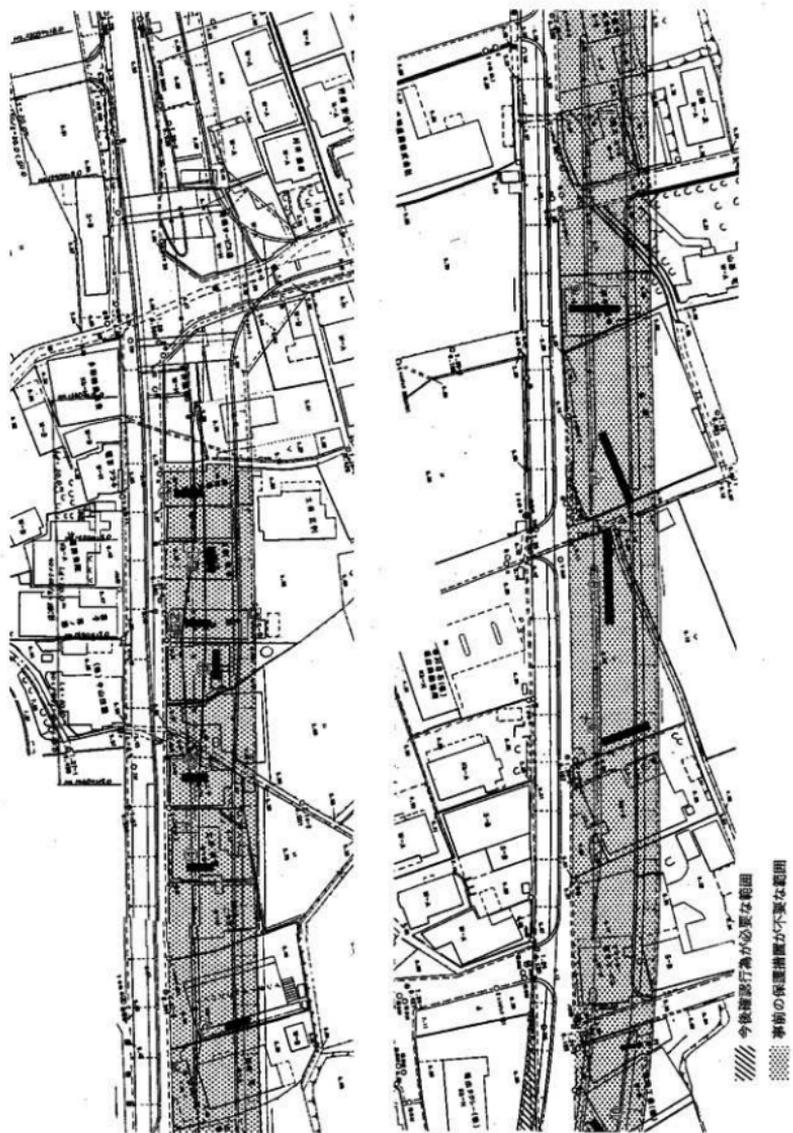
第11図 トレンチ配置図(1) (S=1/1,000)

当初はトレンチを11箇所設定したが、地下遺構の状況に合わせ、2本の追加トレンチを設定した。①・②・⑧トレンチではそれぞれピット1基、溝1条、土坑1基を検出したが、所属時期は特定できず、遺構分布も散漫なものである。⑨トレンチでは幕末前後に属する甕を埋置した土坑を検出した。肥溜めの可能性が高く、近世段階には耕作域であったと推測できる。一方、②・追加②トレンチでは流路を検出した。肩部付近にのみ堆積した黒褐色粘質土埋土から、縄文時代晩期に属する土器を検出したが、その出土量は極めて少ない。

以上の結果から、今回の対象地内には時期不詳ないし幕末前後の遺構を確認したが、その分布密度は散漫なものであった。また、縄文時代晩期に属する土器を含む流路を検出したが、遺物の出土量は極めて少なく、水田遺構等も確認できないことから、文化財保護法に基づく保護措置は不要と判断した。

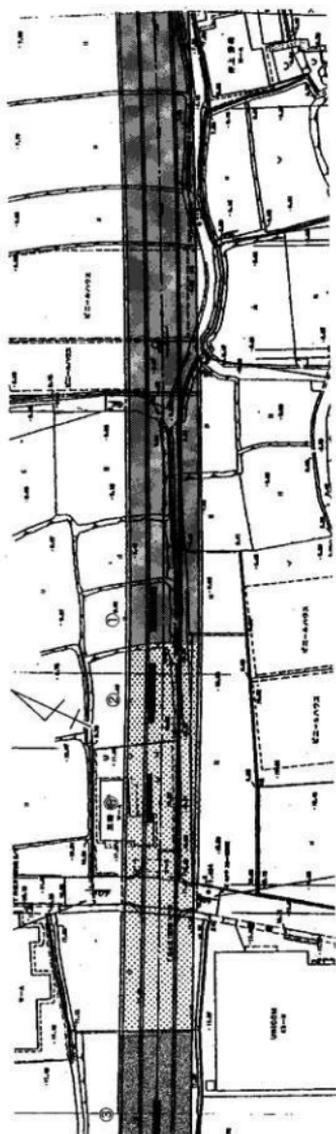
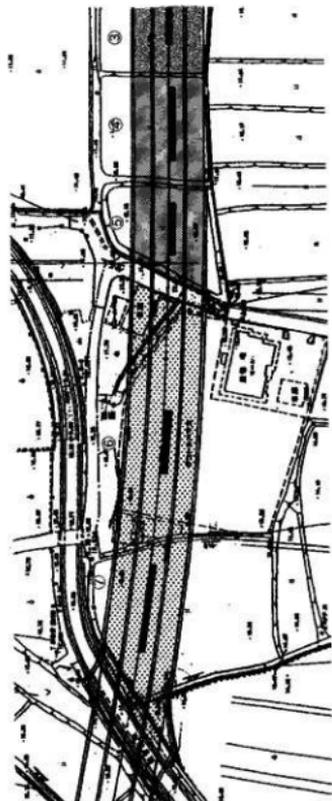
第19図 トレンチ配置図 (S=1/1,000)

8箇所の特レンチを設定した。奥白方南原遺跡に隣接する箇所では、同遺跡から連続する弥生時代後期の包含層を確認した。①特レンチでは高い密度で遺物を包含するが、②特レンチではその出土量は稀薄となる。また、③～⑤特レンチでは弥生時代後期と中世前半期（12世紀後半～13世紀前葉）の遺構を検出した。遺構は比較的高密度に分布しており、弥生時代後期に属する遺構として柱穴・溝状遺構、中世前半期に属するものとして柱穴・土坑を検出した。

以上の結果から、文化財保護法に基づく事前の保護措置が必要な範囲は、第19図のように判断できる。なお、保護措置が必要な範囲のうち、①特レンチを設定した箇所については、隣接する「奥白方南原遺跡」の範囲に含め、③～⑤特レンチ設定箇所については新規に「奥白方中落遺跡」と命名する。

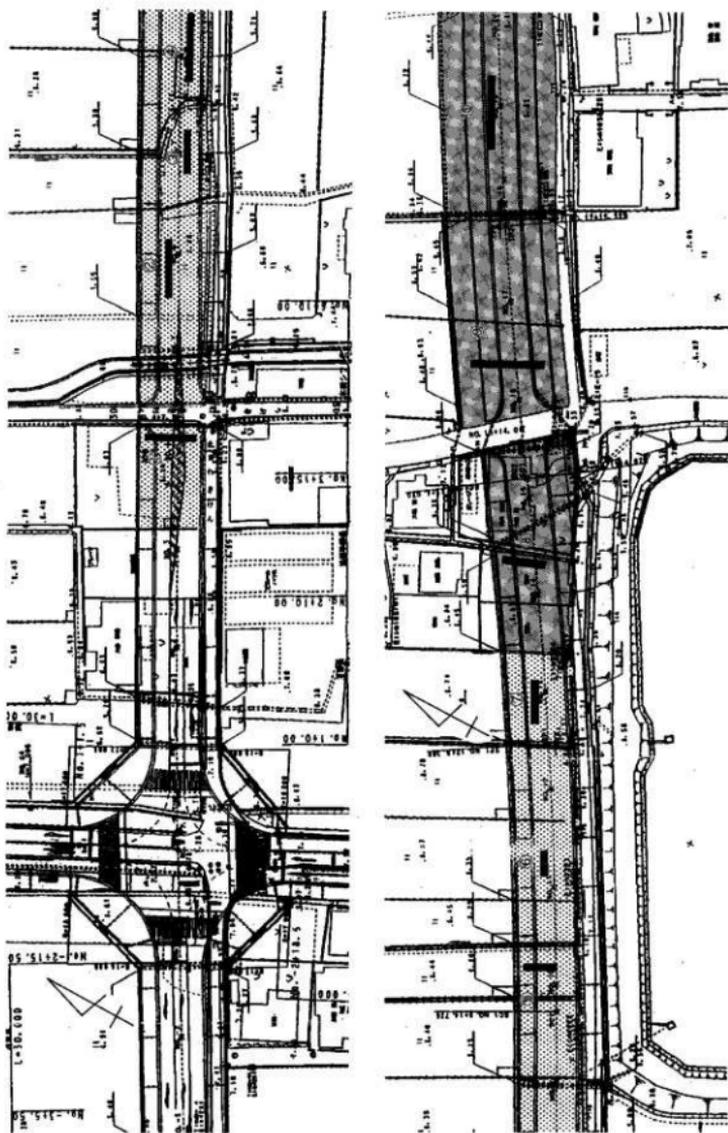
第21図 トレンチ配置図(1) (S=1/1,000)

調査の結果、⑧～⑬トレンチにおいて遺構を検出した。耕作土直下の黄色系粘質シルト上面において14～15世紀に属するピットを中心とした遺構を確認した。遺物出土量は少ないが、ピット深度は総じて0.2m前後を測り、遺存状況は良好である。遺構の広がり東端については⑬トレンチ設定箇所において現河川に向かって緩やかに傾斜する状況を確認しており、現河川が集落の東端と考えられる。西端については、⑦トレンチで基盤層が砂礫層に変化し、それ以西では無遺物の旧流路跡を確認していることから、⑦・⑧トレンチ間と理解できる。また、⑫トレンチにおいて弥生時代の溝を1条確認しており、深度の深い遺構のみが遺存していると考えられる。

以上の結果から、第21・22図で示した範囲において、文化財保護法に基づく事前の保護措置が必要と判断できる。なお、保護措置が必要な範囲については、新規発見の埋蔵文化財包蔵地として、「庄八尺遺跡」と命名する。

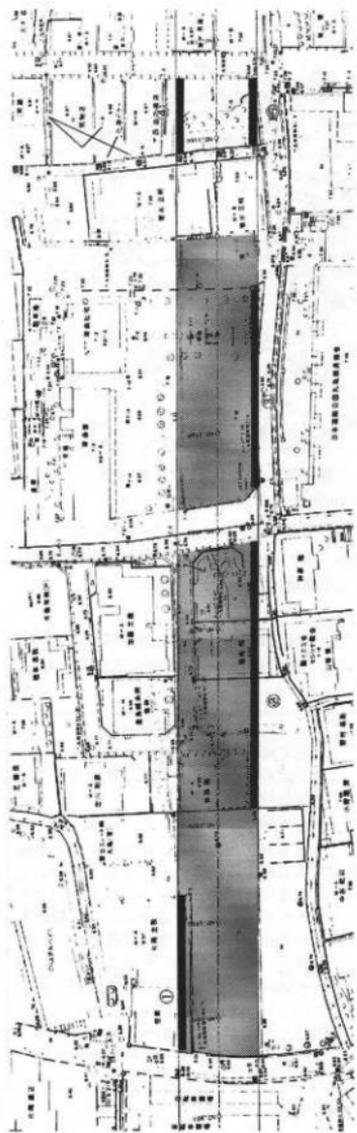
第24図 トレンチ配置図 (S=1/1,000)

掘削が必要な区域をグレーで示す

以上の結果から、第24図に示したように、昨年度新規に確認された埋蔵文化財包蔵地「津森位遺跡」の範囲を変更し、その範囲においては事前の保護措置が必要である。なお、今回の施工箇所については、今回の調査で保護措置が終了した。

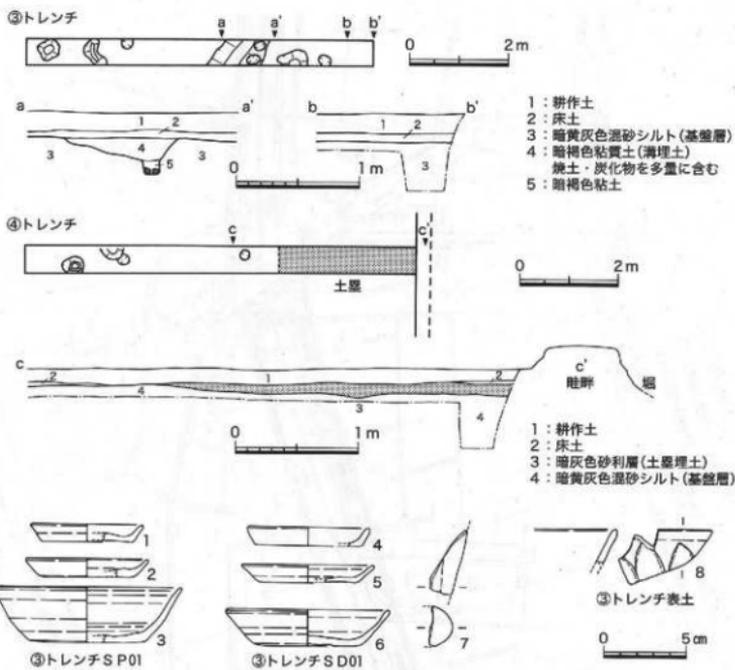
第27図 トレンチ平面図・土層図及び出土遺物

番号	規模 (m)	遺 構	遺 物	地形・土層堆積状況
①	0.5×8.3	なし	土器細々片	基本層序は耕作土直下に旧耕作土・床土を認め、褐色混砂粘質シルトを経て、黄橙色砂礫層に至る。
②	0.5×8.0	なし	土器細々片	基本層序は①トレンチと同様。
③	0.5×7.0	ピット5 土坑2 溝1	土師質土器小皿・坏、 須恵器甕、中国産輸入磁器	基本層序は耕作土・床土直下に基盤層である暗黄灰色混砂シルト質土を認める。遺構密度は高く、ピットには根石が遺存する柱穴も認める。溝からは一定量の遺物が出土し、出土遺物の年代観から13世紀後半～14世紀初頭の所産と考えられる。
④	0.5×8.0	ピット4	土師質土器小皿・坏	大堀城跡の北側堀に接する箇所に設定したトレンチ。基本層序は③トレンチと同様であるが、堀に面する箇所を中心に暗灰色砂利層を認め、大堀城跡の内側に構築された土塁の可能性が高い。

以上の結果から、③・④トレンチを設定した箇所において、文化財保護法に基づく保護措置が必要である。また、トレンチ設定ができなかった家屋部分については、今後確認調査を実施する必要がある。

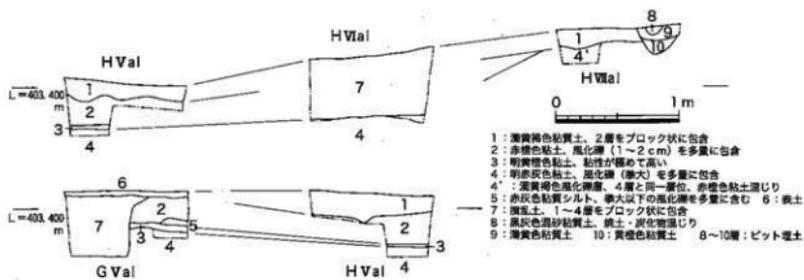
第44図 土層図 (S=1/40)

調査は国土座標を基軸として第3図のとおり、 1×1 mのグリットを設定した。9グリットを対象として調査を実施したが、FVa1グリットは地表面に散布するサヌカイト片を調査したに留まる。調査の結果、各グリットからは四十点~百数十点のサヌカイトが出土した。一部には横長剥片石核や翼状剥片、スクレイパーの出土も認める。大多数は第4図の1層からの出土であり、地表面にナイフ形石器や翼状剥片が散布する状況に合致する。また、2層からも微量ではあるが、サヌカイトの出土を認める。しかし、2層は風化した小礫を多量に包含しており、基盤層と考えられる。そのため、同層から出土した石器は亀裂からの転落や沈み込みによるものと理解できる。なお、地形的には北西方向へ緩やかに傾斜する。一方、HVa1・FVa1・G Va1グリットとG VII a1・F VII a1グリットにおいて、比較的新しい掘削痕跡を確認した。前者は基盤層(第4図2~4層)をブロック状に含むことから、短期間に開削され、近隣に仮置きしていた掘削土を再び埋め戻したと考えられる。後者はその形成過程を復元することは困難であるが、剥離面が極めて新しいサヌカイト片を多量に包含する。

- ①対象地全域の地表面に旧石器を含むサヌカイト片が分布しており、散布地であることを追認した。
- ②各グリットにおける土層堆積状況と石器の出土状況の関係から、石器は第4図1層に含まれることが判明した。1層は表土に相当し、地表面に散布する石器は元来、1層に含まれる。
- ③出土した石器には、ナイフ形石器を作る工程で生じる剥片を含むことから、今回の対象地において石器製作が行われていたと考えられる。
- ④設定した8グリットうち、4グリットについては攪乱によって石器を含む層位が消失する。
- ⑤地表面に認める旧石器は、雨水や通行によって元来の位置から移動しており、原位置を保つものではない。

以上の結果から、今回の調査対象については、掘削を行う場合には文化財保護法に基づく事前の保護措置が必要と判断できる。

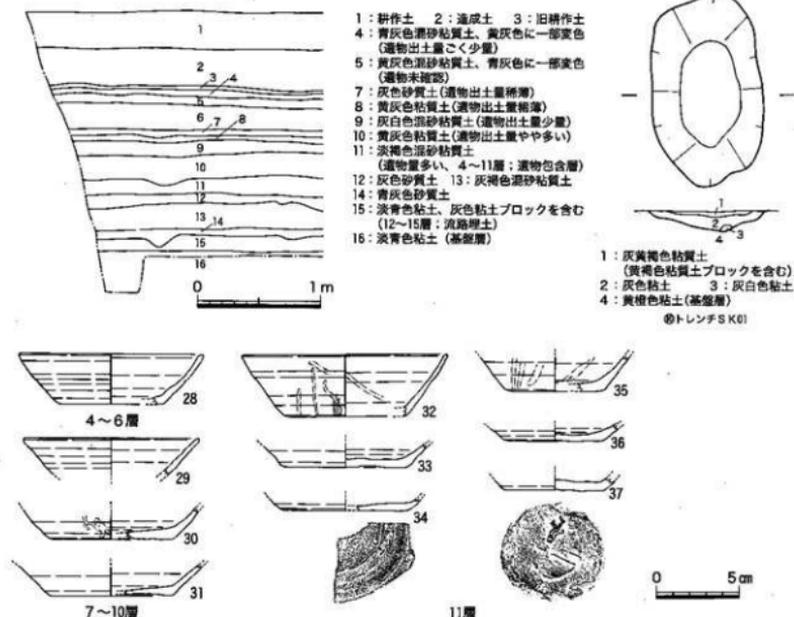
第51図 土層図、平・断面図及び出土遺物

規模に展開する集落と理解でき、第52・53図に示した範囲について保護措置の必要がある。また、釜ノ口窯跡に関連する遺物を検出した㊦Aトレンチについては、二次移動に伴う出土状況を呈することから、保護措置の必要はないと判断できる。但し、今回の試掘調査では釜ノ口窯跡の正確な所在地や包蔵状況を確認することができなかった。よって、今後、分布調査等の確認調査を実施し、その取り扱いを再度協議する必要がある（その後、中讃土地改良事務所と協議を行い、窯ノ口窯跡が所在する地点については、諸般の都合により、平成16年度の工事施工箇所からは除外された）。

なお、㊦トレンチで新規に確認した埋蔵文化財包蔵地については「飼野下遺跡」と命名する。「飼野下遺跡」の保護措置については、中讃土地改良事務所と綾南町教育委員会と継続協議中であるが、設計変更による盛土保存の方向で合意している。
