# 史跡五色塚古墳

復元・整備事業概要

1989

神戸市教育委員会

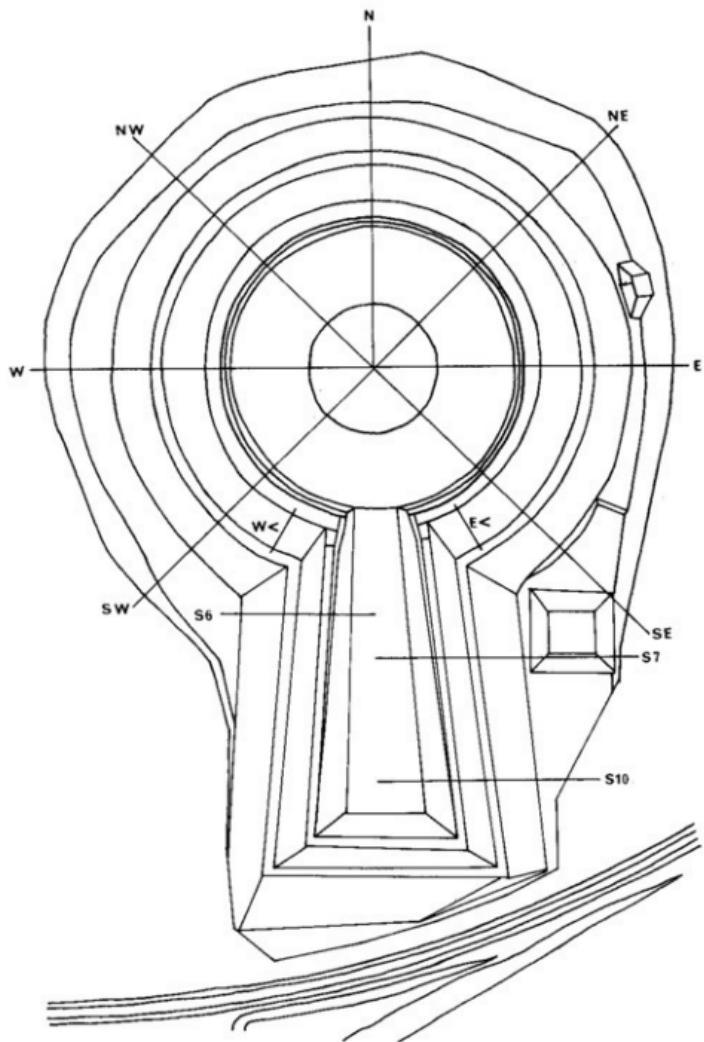
五色塚古墳トレンチ配置図

墳丘の調査 古墳築造に際し、地山をどのように削り出し、どのように盛土を行うかは最も基本的な作業であるが、五色塚古墳では、葺石・埴輪など外部施設の調査に重点がおかれたため、盛土の状態については不十分にしか明らかにすることができなかった。前方部・後円部あわせて数本のトレンチはいずれも中段に入れ、地山の高さ、地山への盛土の方法などを調査した。したがって五色塚古墳で 1 番長い斜面をもつ後円部上段の盛土については調査できていない。

地山の高さ 墳丘内の地山の高さは後円部北側で標高 22m、西側くびれ部で、20.9m、東側くびれ部で 20.5m、前方部西側 S6 トレンチで 20.6m、前方部東側 S10 トレンチで 19.4m であった。

古墳周辺の高さ 周濠を隔てた五色塚周辺の現地形をみると、N トレンチ付近は 23~24m 台、NW トレンチ付近で 21m 台、西側くびれ部付近で 19m 台、前方部西側 S6 ラインで 18~19m 台、NE トレンチ付近で 22~23m 台、E トレンチ付近で 21m 台、東側くびれ部付近で 18m 台、前方部東側 S10 ラインで 16m 台、前方部の南側を通る山陽電車の南で 18m 台を計ることができる。この結果からただちに古墳築造前の地形を復元することはできないが、北から南へゆるやかな傾斜をもった台地を利用

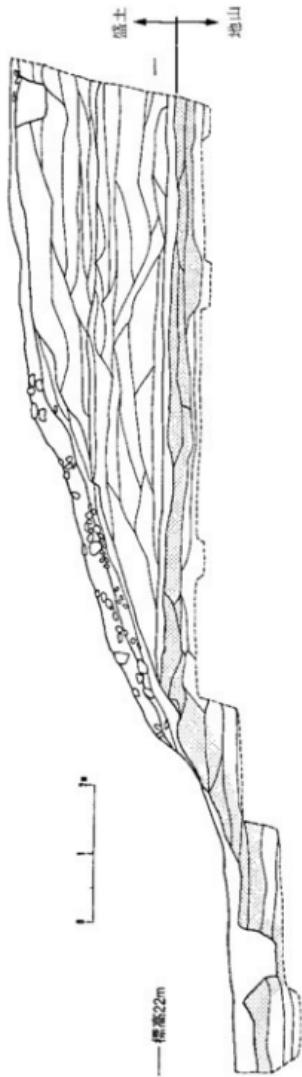
五色塚古墳後円部Nトレンチ中央断面図

**盛土の方法** 地山の上に行われた盛土は、まず、ほぼ水平な地山の直上に厚さ10cm前後の、焼土や灰を含むつきかためられたような土がおかれ、その上に、墳丘の表面（斜面）が高く墳丘の中心にむかって低くなるような形で土が盛られている。一般に古墳の築造にあたっては、周濠を掘さくした土砂や周囲の地山から掘りとられた土は、そのまま盛土に利用されたと考えられている。しかし、五色塚古墳の盛土をみると、地山を掘りとった土砂をそのまま積みあげたような土層はどのトレーナーにおいても認められていない。したがって、地山を盛土として利用する場合、土と砂利を適當なパーセンテージで混ぜあわせ、盛土に適したものにしてから使用したものと考えられる。

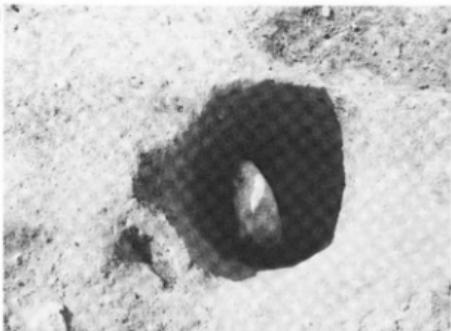
(9)五色塚古墳前方部東側中段柱穴状遺構

この遺構は、前方部・後円部ともに東側中段の埴輪溝に接して発見され、他の地点では全く発見されていない。遺構と遺構の間隔は前方部では約5.3m、後円部では約6mである。掘形の径約40cm、深さは表土をとりのぞいたのちの現墳丘面から40~70cmである。柱状の穴の大きさは径約16cm、深さ40~70cm、中には掘形と柱状の穴の間に上・中段の葺石と同質の石を入れて、柱を固定していたと推定されるものもある。

掘方内に石が入っている。柱状のものを▶  
固定したと考えられる。

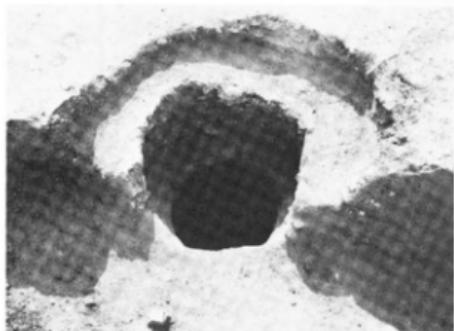
柱状の遺構は、円形に近い掘形で、掘形内にも円形に土質の変わっている部分があり、柱状のものがたてられていたのではないかと推定される。

(10)五色塚古墳後円部中段柱穴状遺構—北から—

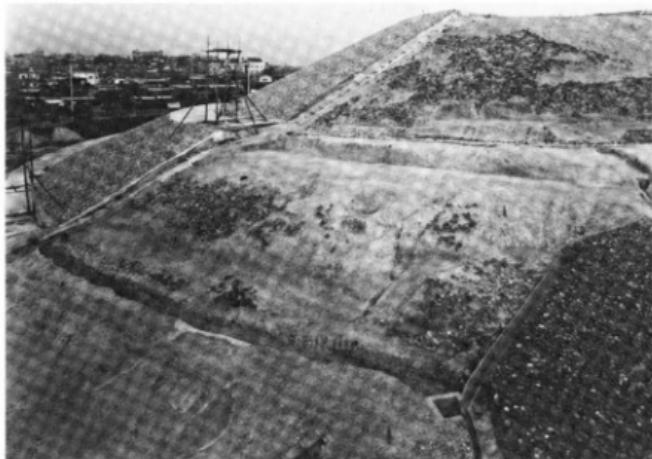
葺石の大きさ 3段に築かれた墳丘の斜面には石が葺きあげられているが、上・中段に使用されている石は径15~30cm程度の円礫であり、下段は径5~10cm程度の円礫である。石質は、上・中段に使用されているものは花崗閃緑岩が最も多く、黒雲母花崗岩やサヌカイトも若干含まれている。下段の石は、古生層系のチャート、珪石などが最も多く、若干の砂岩、流紋岩、花崗岩系の礫やまれに硅化木の礫も含まれている。

(11)五色塚古墳西側くびれ部中段—南から—

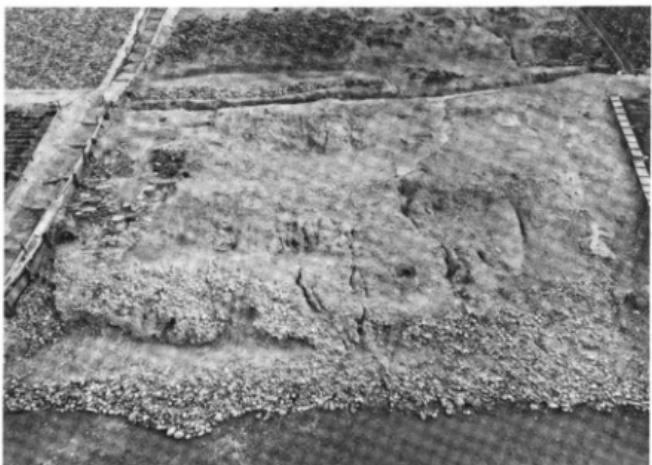
(12)五色塚古墳西側くびれ部下段—西から—

下段に使用されている礫の組成は、垂水礫層中の礫の組成と一致する。したがって下段の葺石は、付近の海岸や河川で採用した礫を使用したか、あるいは周濠の掘さくにあたってあらわされた礫層から適当な大きさの礫を採取したのではないかと推定される。

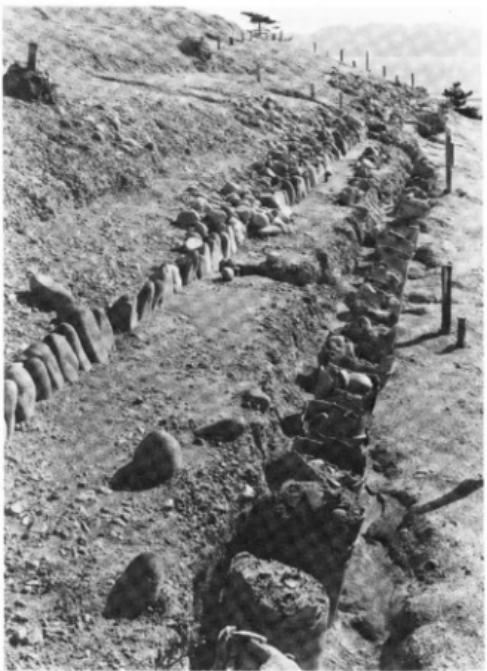
上段の基石 前方部・後円部とも上段には2列の基石が置かれていたが、前方部正面のみは基石が1列であった。2列の基石は前方部先端で合併し、後円部に近づくにしたがって基石間の幅が広くなるとともに、内側の基石が高くなる。なお、上下2段の基石間の葺石は傾斜角度がゆるやかになっている。

13五色塚古墳前方部西側上段一北から一(二列の基石列)

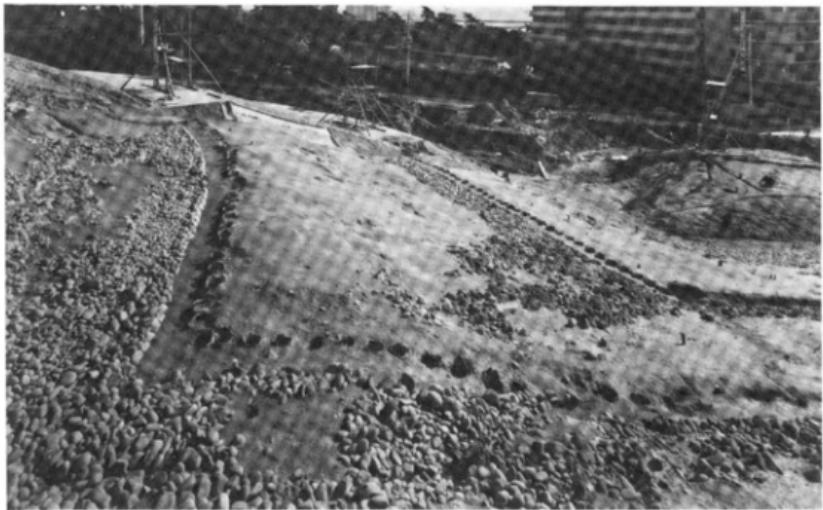
また、上段のくびれ部は、前方部に比して後円部が約1.3m高くなっている。2列の基石はもちろん埴輪もスロープをつくりながら接続している。

14五色塚古墳東側くびれ部上段一西から一

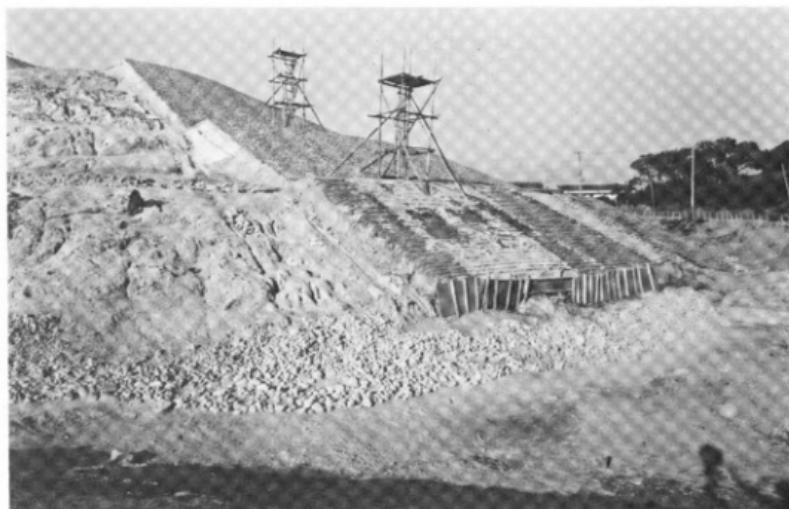
- 傾斜の変化 後円部上段においては、基石から0.5~1mの高さのところに傾斜が変化する部分があり、その部分より下は傾斜が急である。
- 最下段 後円部東側下段では、もう1つ下に短い斜面がつくられている部分が検出された。この最下段とも呼ぶべき部分は上・中段のものと同じ葺石を葺いていたが基石らしいものは置かれていなかった。最下段は、くびれ部から東約4m付近からはじまり、SEトレンチ付近で東側濠底につくられた傾斜面につながっている。

⑯五色塚古墳後円部東側最下段一南東から一

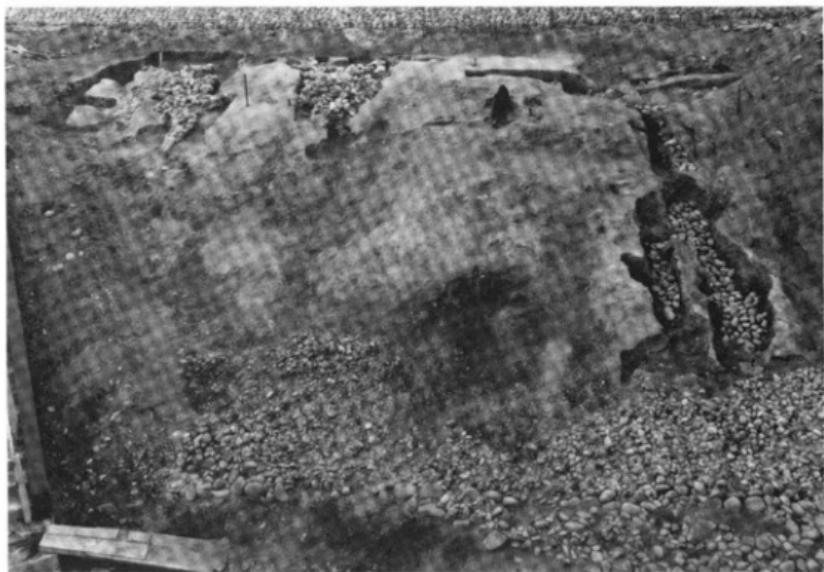
東側くびれ部の葺石の下にあたる部分から検出された3ヵ所の排水施設は、西から第1・第2・第3排水施設と呼んでいるが、第1・第2排水施設は中段テラスから下段の斜面をすこし下ったあたりまでしか続いていなかったが、第3排水施設は、中段テラスの下から下段裾まで続いており、掘形は下にゆくほど広がっていた。これらの施設はいずれも掘形内に径15~20cmの礫がつめられており、礫と礫の間から土師器片が出土した。

五色塚古墳では、先に述べた葺石下の小砂利を混ぜた砂質土が、石を固定させるとともに墳丘表面の排水を処理するものであったのに対し、この東西下段で検出された排水施設は地山を切りこんでつくられており、地山と盛土との間から出る水を処理するためのものである。

06五色塚古墳東側くびれ部下段(排水溝)一南から一

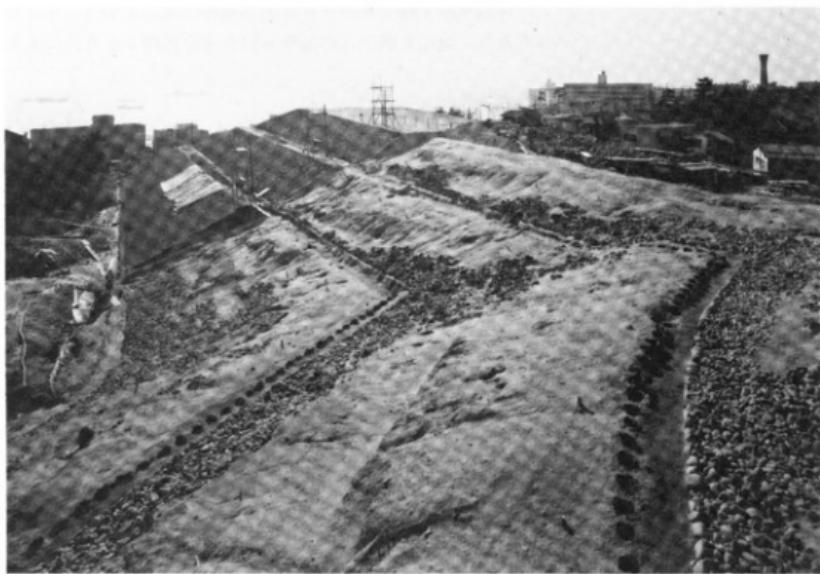
17五色塚古墳東側くびれ部一北東から一

埴輪のたてられる位置は、各段とも基石に近く、基石から0.5~1mのところであり、墳頂では上段の肩の位置から1.5~2m内側にたてられていた。

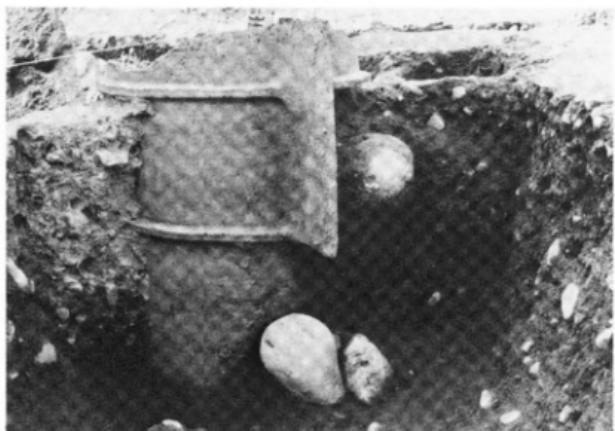
埴輪をたてる方法については、調査開始当初から注意されていたが、II期に入って、埴輪列は3段とも溝状の掘形内に第1段目の凸帯付近まで埋められていることが明らかになった。溝の幅は50~60

cm、深さは40~50cm程度であり、埴輪は溝の底に土を敷いてたてているもの、溝の底をさらに掘りくぼめてたてているものなどがあつて、埴輪基底部の高さは一定していない。たとえば、前方部東側中段では、6本目ごとに底部が高く埋められている埴輪が認められ、東側中段のくびれ部から後円部へかけてのあたりでは11本目ごとに低く埋められている埴輪が認められた。このような埴輪基底部の高さのちがいが何に起因するかはまだ確かめられていないが、今後出土した埴輪を整理するなかで明らかにしてゆきたい。

18五色塚古墳後円部東側中段埴輪埋設状態一東から一

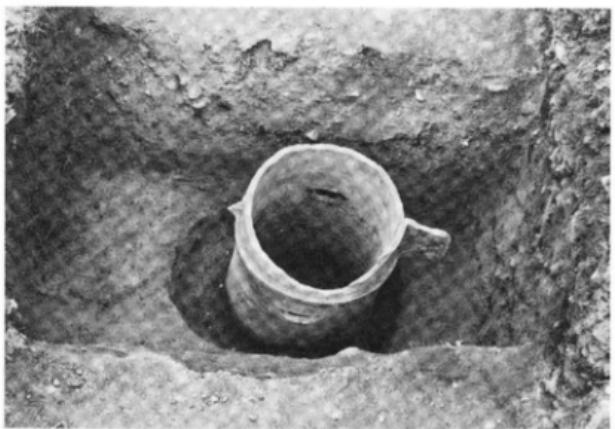
19五色塚古墳東側くびれ部中段埴輪埋設状態一東から一

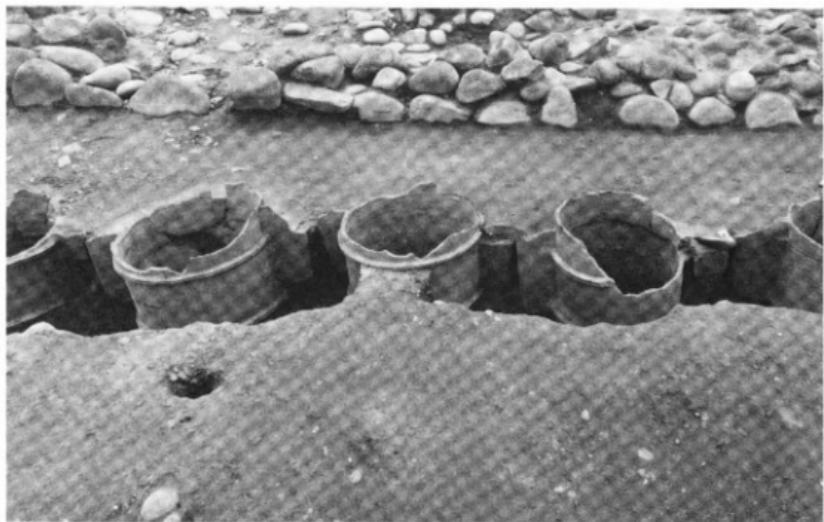
20五色塚古墳東側くびれ部中段一南から

なお、埴輪がたてならべられたあと、テラス全面を、葺石の下に敷いたものと同じような小砂利をませた土で化粧していた。

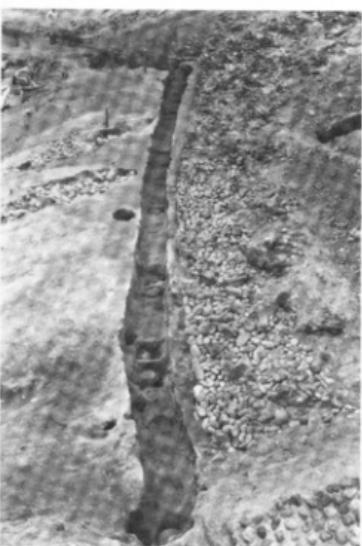
24 五色塚古墳東側くびれ部中段—東から—

溝状に掘って、埴輪がたてならべられ  
ていた。溝底を一段深く掘りくぼ  
められているところが見られる。

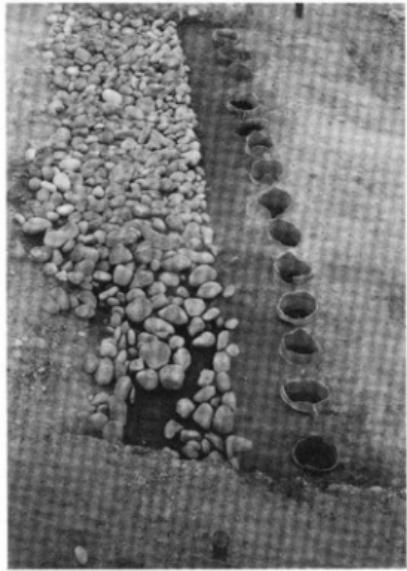
25五色塚古墳後円部Wトレンチ上段—北から—

埴輪の中に石が入っている。埴輪►  
を立てならべるとさに石を入れた  
ものではなく、くずれ落ちてきた  
石が入りこんだものである。

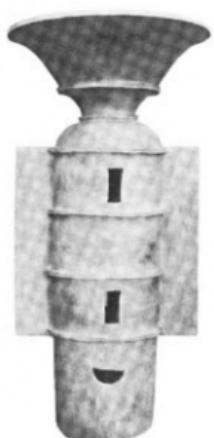
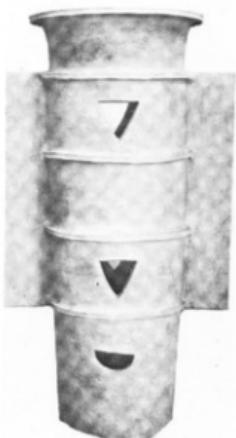
30鰐付円筒埴輪(複製)

この埴輪の高さは108cm、底径30.4cm、口縁径42.4cm、底から第1段目の凸帯までが34cm、凸帯の幅約1.5cm、凸帯と凸帯との間は18cm、凸帯が4条めぐらされ、第4段目の凸帯から口縁までは14cmである。五色塚古墳出土の円筒埴輪の中では、口縁部が外反の著しいもののうちに入れることができる。左右についている鰐は、第1段目の凸帯から第4段目の凸帯までの間にについていて、長さは約62cm、幅約12cm、厚さ約1.5cmである。透孔は底から第1段目の凸帯までの間に半円形・第1段目の凸帯から第2段目の凸帯までの間に長方形・第3段目の凸帯から第4段目の凸帯までの間に長方形のもののがけられており、これらの透孔はすべて鰐と鰐の中間に位置している。なお、この鰐付円筒埴輪が五色塚古墳出土の代表的な埴輪であるかどうかは今後の整理をまたなければならない。

このマウンドの西斜面で円筒棺が発見された。棺の主軸は五色塚古墳の主軸とほぼ同じ方向で、先述した全長 108cm の鰐付円筒埴輪を南側におき、北側に口縁部を打ち欠いた鰐付円筒埴輪をおき、2 本を入れ子にして使用していた。棺の全長は 1.75m。副葬品としては、南側埴輪の口縁部付近から丸底の土師器壺 1 点が出土した。なお、この円筒棺の西側に、もう 1 基円筒棺が埋まっている。

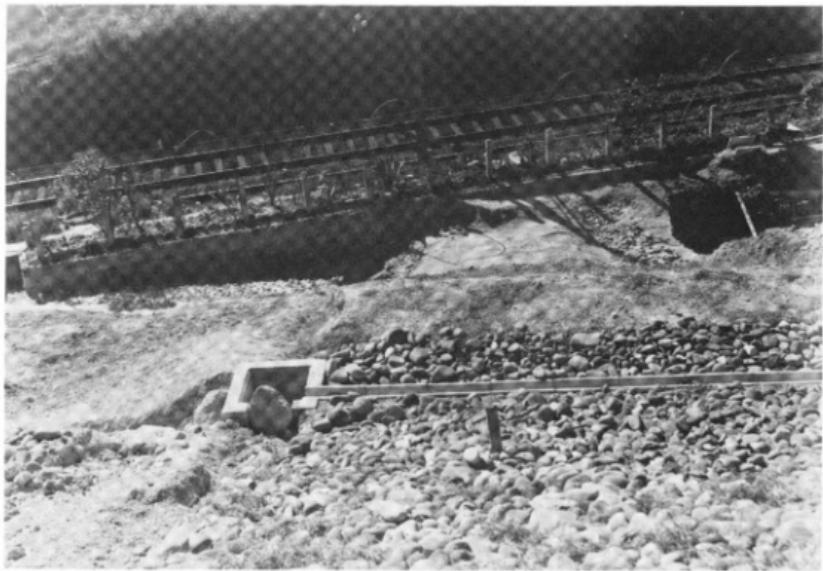
通路状の遺構 前方部南側の下段中央部では、下段と周濠の外とを結ぶ通路あるいは祭壇を思わせるような遺構が検出された。

遺構は、底辺の幅 5.2m、上面の幅 2.5m、高さ 60cm で、一旦周濠を掘ったのち再度土砂を盛りあげてつくられており、斜面には下段の他の部分と同様に小石が葺かれている。また、この遺構の盛土中にはしばしば埴輪片が混入しており、この遺構は墳丘に埴輪などがたて並べられたのちに築かれたのではないかと推定される。

32五色塚古墳前方部南側下段通路状遺構—北から—

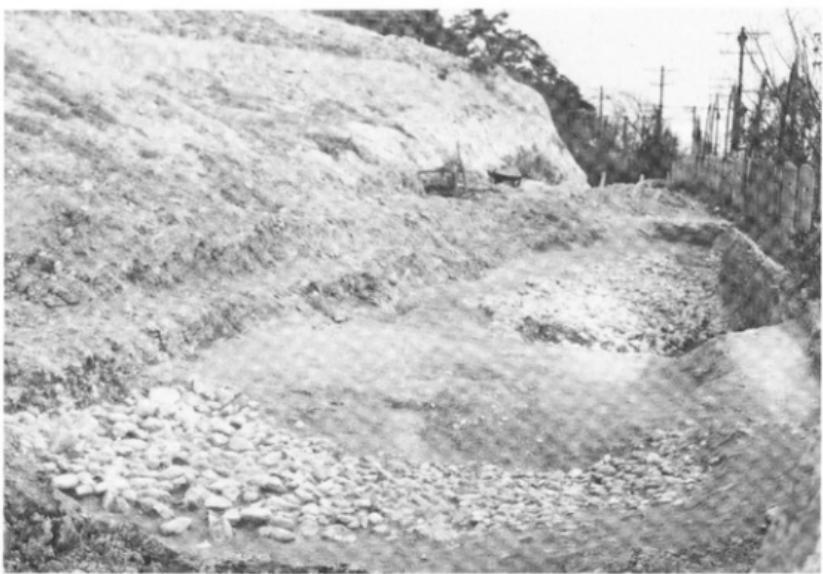
33五色塚古墳前方部南側下段通路状遺構—西から—

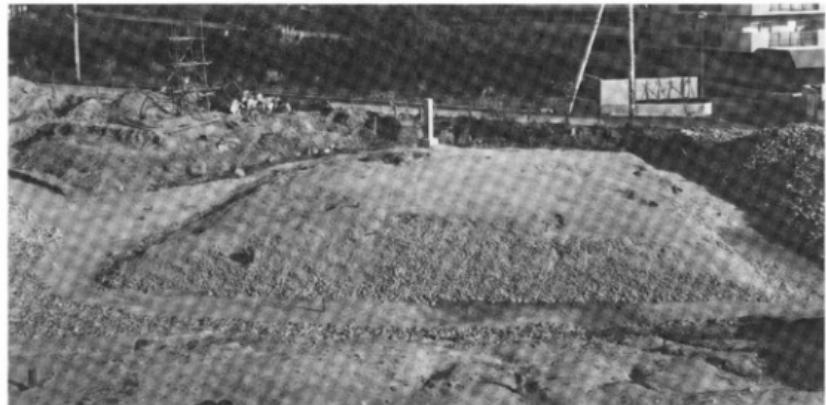
東マウンド 東側くびれ部付近の周濠内に1段高く盛り上がっている部分があり、調査の結果、独立したマウンドであることが確認できた。1辺約20m、高さ約1.5mの方形で、斜面には直径5cm程度の石が葺かれており、この施設を東マウンドと呼んでいる。

葺石は基石をおかずには葺きあげられており、葺石上から埴輪片、須恵器片が出土している。埴輪片の出土からみて頂上部に埴輪がたてられていたことは確実であろう。なお、マウンドの中央部にトレンチを入れて調査を行ったが、埋葬施設はなく、すべて盛土であることが明らかになった。

34五色塚古墳東マウンド一西から一

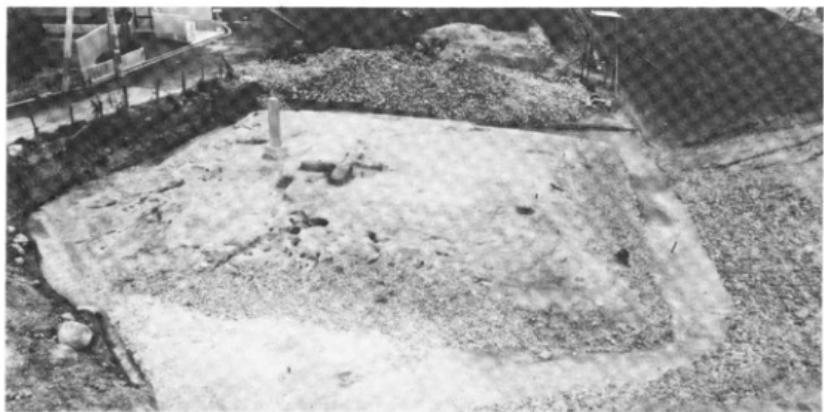
35五色塚古墳東マウンド一北から一

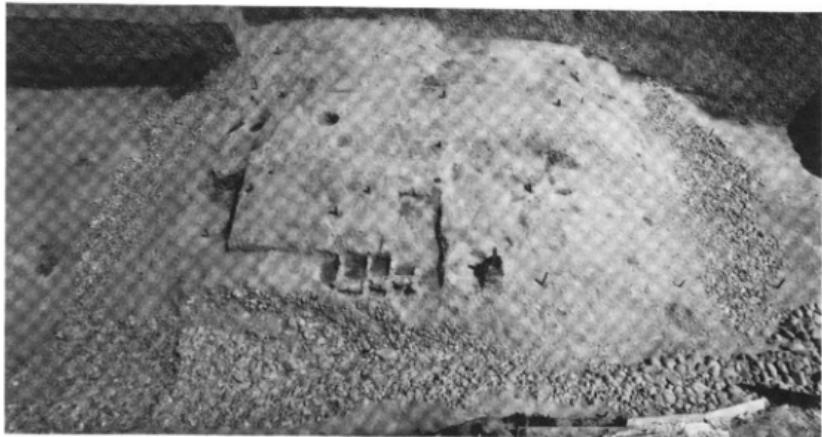
北東マウンド EトレーナーとNEトレーナーとの間の周濠内に1段高い部分があり、整備開始当時からダム状の造構ではないかと推定されていたが、トレーナーを入れて調査した結果、南北約15.5m、東西の現長8m、高さ1.5~2mの方形に近い造構で、東の道路敷下まで広がっていることが明らかになった(この施設を北東マウンドと呼んでいる)。

斜面には、径5~10cmの小さな石を葺き、葺石上から埴輪片が多数出土する。このマウンドにも埴輪がたてられていたのであろう。北東マウンドと後円部下段との間は斜面の裾が接し、その間に石を敷きつめ、接続させているようみえる。また、マウンドは、周濠東側の外側とともに接続していると推定されている。

盛土は、北および南の肩の部分に築かれているだけで、他はすべて地山を掘り残したマウンドである。

36五色塚古墳北東マウンド—西から—

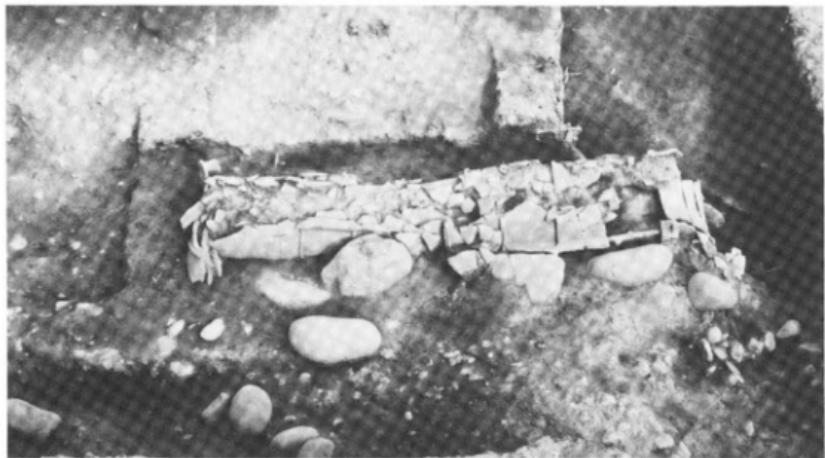
38五色塚古墳北東マウンド円筒棺—西から—

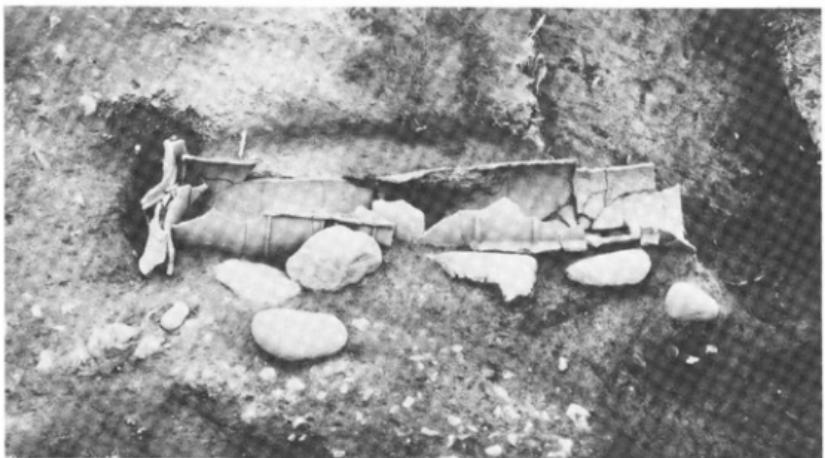
39五色塚古墳北東マウンド円筒棺—西から—

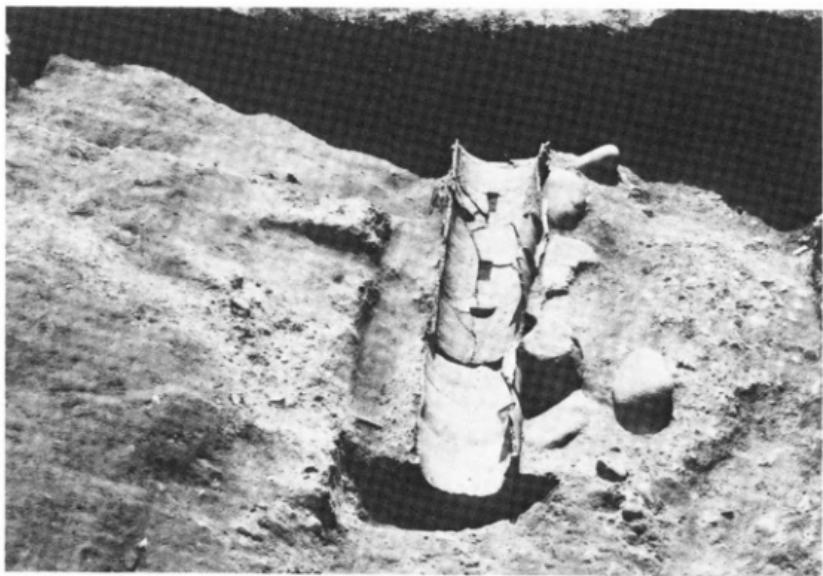
40五色塚古墳北東マウンド円筒棺—北から—

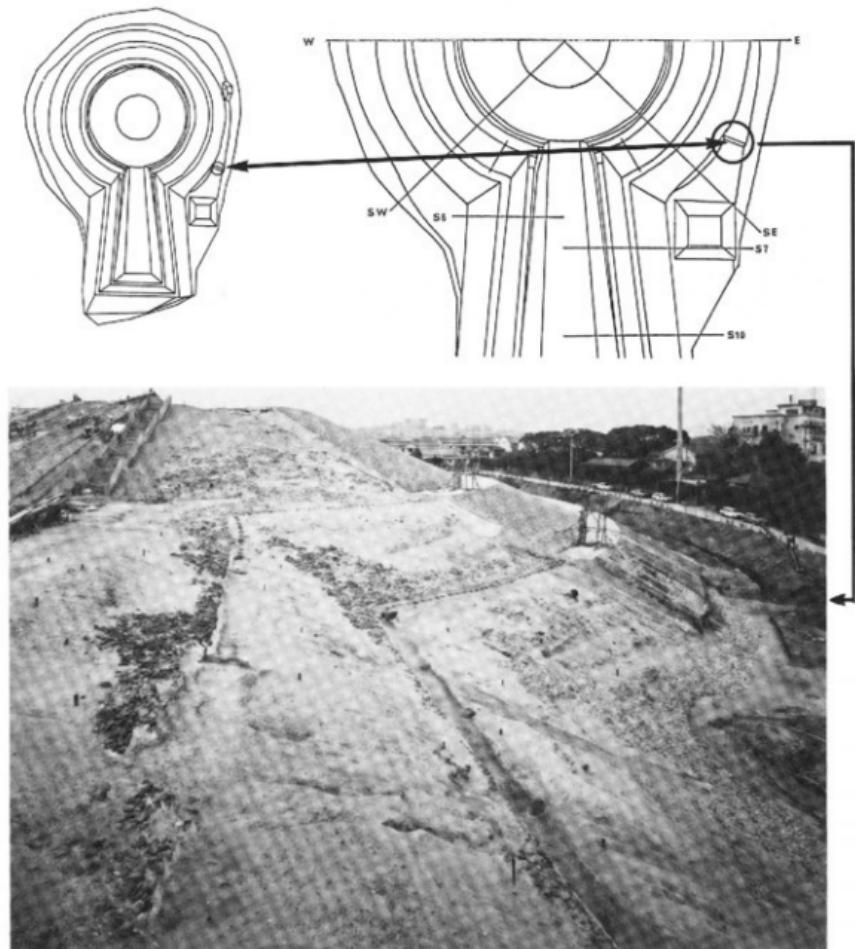
濠底の段 そのほか、後円部東側濠底で、葺石をもった特殊な斜面が認められている。この施設は、SEトレンチの北で最下段を東へ延長させたような状態で、周濠の法面までのびているようである。SEトレンチから、くびれ部にかけこの濠底が1段低くつくられているため、下段には最下段が必要になり、濠底にはこのような施設が必要だったのであろう。この施設は、幅約1m、高さ約50cm、長さは現長4mで、直径5cm程度の石が葺かれていた。

42五色塚古墳後円部東側最下段および濠底の段—南から—

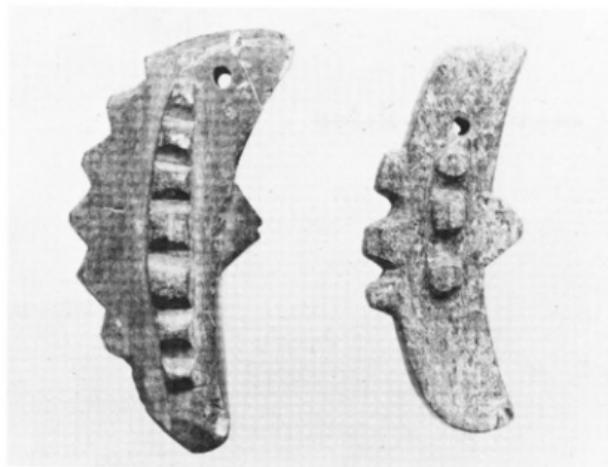
右上の子持勾玉は全長13.5cm、頭部に一孔を穿ち、背に5、腹に1、胴に各7の子を持っている。背の子は頭部が平で腹の子には頭部に刻み目を入れている。仕上り、保存状態ともになかなかの優品で魚形に近い形態である。

左下の子持勾玉は、背に3、腹に1、胴に3の子を持っているが、先述のそれに比べてやや雑につくられている。その他に、頭部のみの破片1と部位不明の小片1があり、4例ともに石質は滑石である。

これらの破片はいずれも西側くびれ部上段のテラス上で発見されたもので、この出土状態からみて副葬品というよりも、墳丘上における儀礼に使用されたものであろうと考えられる。しかし、その儀礼が埋葬と同時に行われたものであるのか、あるいは埋葬から年月をへだてて行われた儀礼であるのかは明らかでない。

43五色塚古墳西側くびれ部上段出土子持勾玉

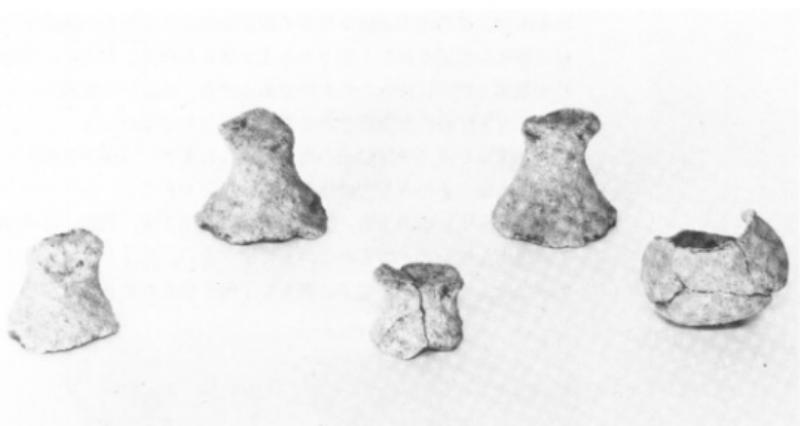
44五色塚古墳後円部頂上出土土師器

後円部頂上では、土師器の壺・高杯などのほか軟質の碧玉製合子片が出土している。

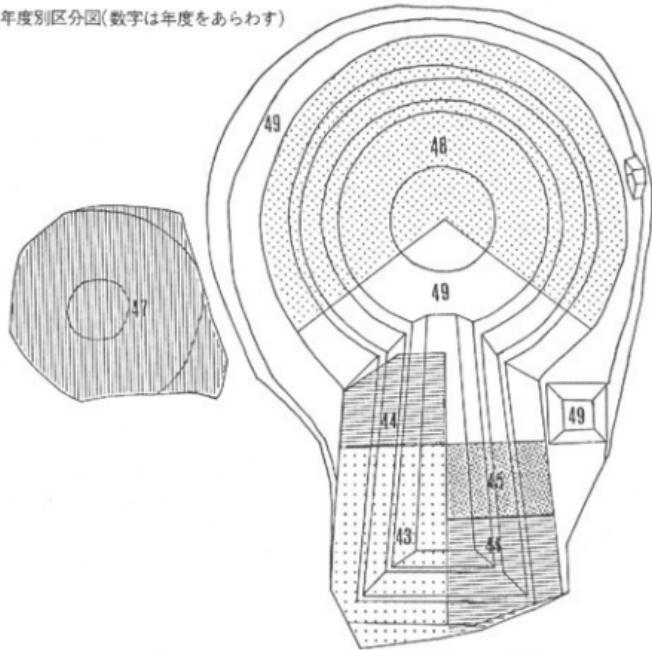
整備工事年度別区分図(数字は年度をあらわす)

五色塚古墳の整備事業は、前方部の整備（I・II期—前期）と後円部・小臺古墳の整備（III期—後期）に区分することができる。

前方部のうち43・44年度工事は、葺石と盛土との間に若干の砂を使用する方法をとり、石はいわゆる空積とした。その結果、雨水で砂が流れ出し、葺きあげた石が沈みはじめるとともに、石が動きやすくなり、葺石の間から雑草が生えやすいうことも明らかになった。また、埴輪溝の位置に暗渠を設けていたが、埴輪溝の破損が著しいため昭和45年度より復元方法を若干変更した。その結果、葺石の裏ごめをコンクリートにかえ、葺石の沈下・落下を防ぐとともに雑草の生えることを防ぎ、暗渠の構造に改良を加えることによって埴輪溝の破損を防止した。

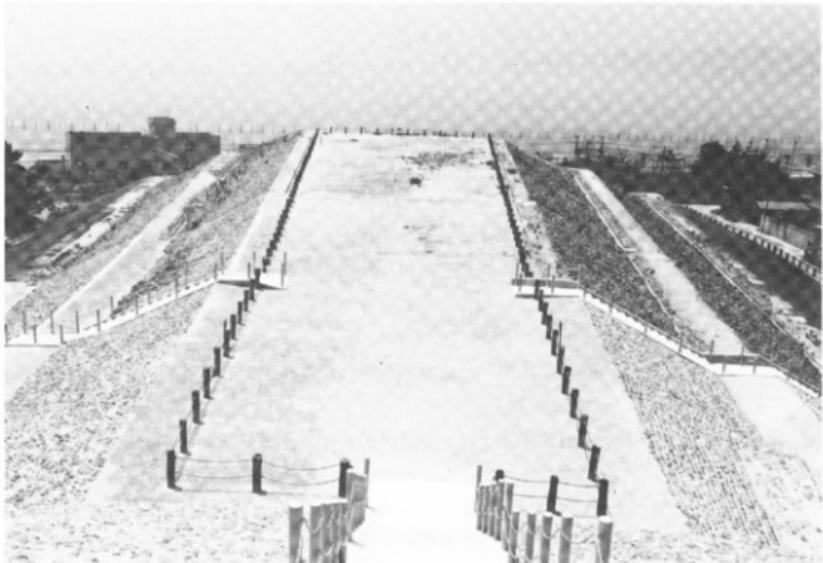
墳頂部 前方部頂上の平坦面が水平な広がりをもつか、かまぼこ状に中心部が高まっているのかは問題の残るところであるが、水平な面として復元している。それは、前方部頂上平坦面と後円部上段斜面との取りつき部分の基石が水平に並んでいること、付近の旧墳丘面に埴輪片が水平に付着して認められることなどを考慮して決定した。

練五色塚古墳前方部(整備後)一北から一

墳頂・テラス高 まず、墳頂平坦面および各テラスの高さは埴輪列の高さを基準にした。すなわち、円筒埴輪の場合第1段目の凸帯まで埋められていることが多いので、第1段目の凸帯の高さの平均値を頂上平坦面および各テラスの高さとした。各斜面の葺石上面の角度は5mごとに実測したが、葺石の残存状態が基石より上1m程度であるため、十分に測定することができなかった（大体の数値は26~29度程度である）。以上のような資料によって、一応各テラスの幅は2.4mとし、頂上平坦面では埴輪列の中軸線より2mのところに肩の線がくるよう設計した。

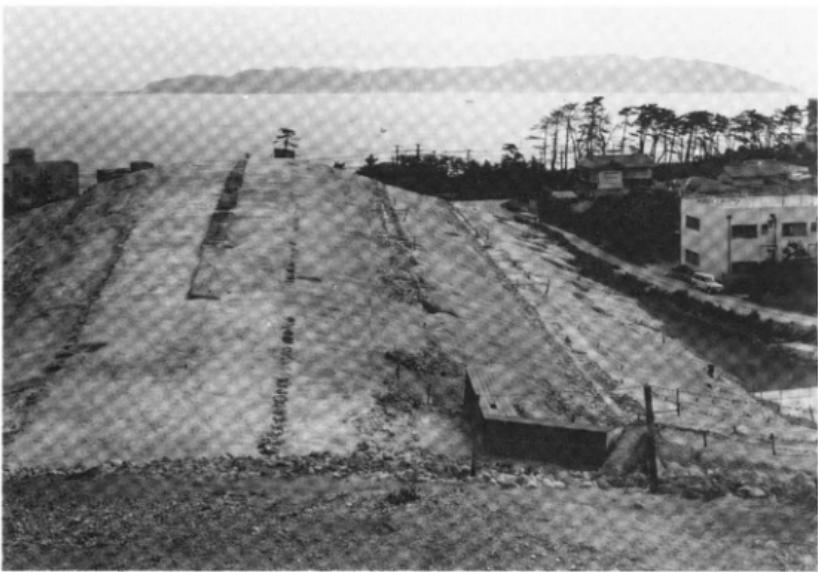
50五色塚古墳前方部西側全景—北から—

そのためには、盛土内に浸透した雨水をいかにしてすみやかに盛土の外へ流出させるかが問題であり、築造当時の盛土と新たに補った土砂との接触部分を浸透水が流れないようにすることが大切である。前方部ではそのための施設として、頂上平坦面の両端に近い部分と各テラス上に暗渠排水の施設をつくり、すみやかに浸透水を集水槽に集めて墳丘外へ流出させるようにしている。また、雨水がなるべく盛土内に浸透しないように、基石に接してU字溝を設けて斜面を流下してきた水を集めよう考慮している。

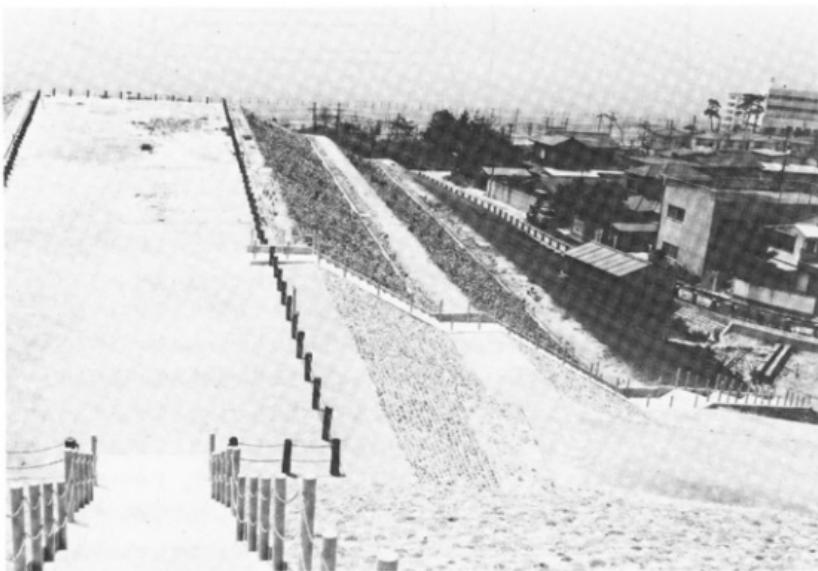
51五色塚古墳前方部西側全景(整備後)—北から—

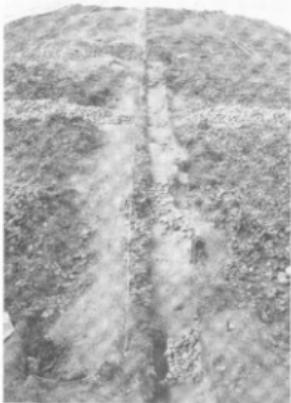
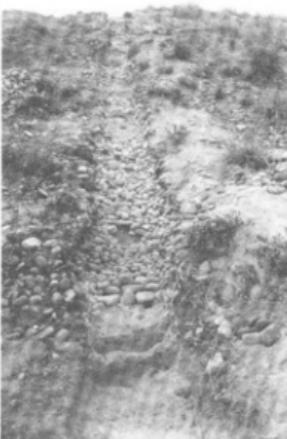
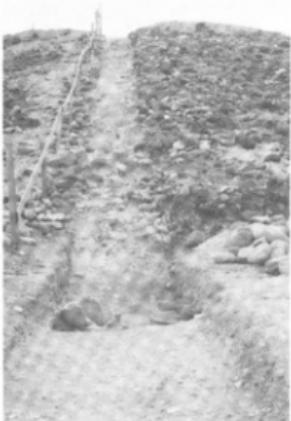
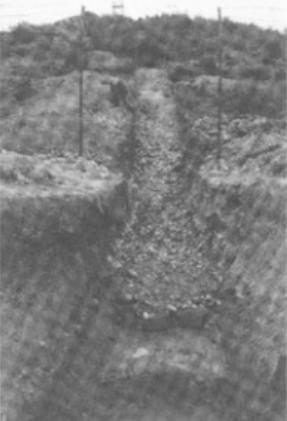
幾本かのトレンチ発掘の成果にもとづいて築造当時の墳形を復元し、それを50cm持ち上げたような形で整備されている。トレンチは後円部を45度ずつに割りつけ、南側をのぞく計7本を設定し、各トレンチごとに傾斜角度、各テラス幅、各部分の高さなどを計測し、全体の復元形をえがくという方法をとった。

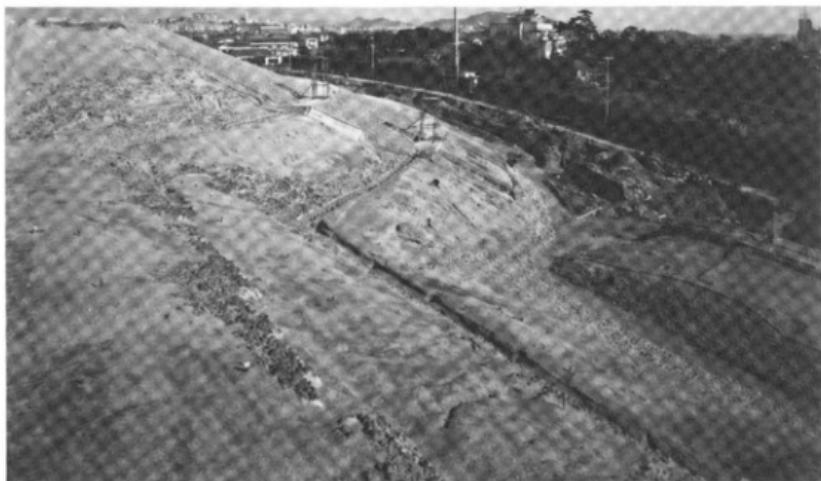
前方部と後円部の接続部分は、中段では前方部・後円部ともほぼ同一レベルにつくられているが、上段は後円部が約1.3m高くなっている。このような類例は他に知られていないが、五色塚古墳では前方部のテラス幅を延長し、1.3mの高低差をスロープで登り、後円部のテラスと接続させるという形をとっている。

60五色塚古墳東側くびれ部一南から一
