中寺廃寺跡

2007年7月

まんのう町教育委員会

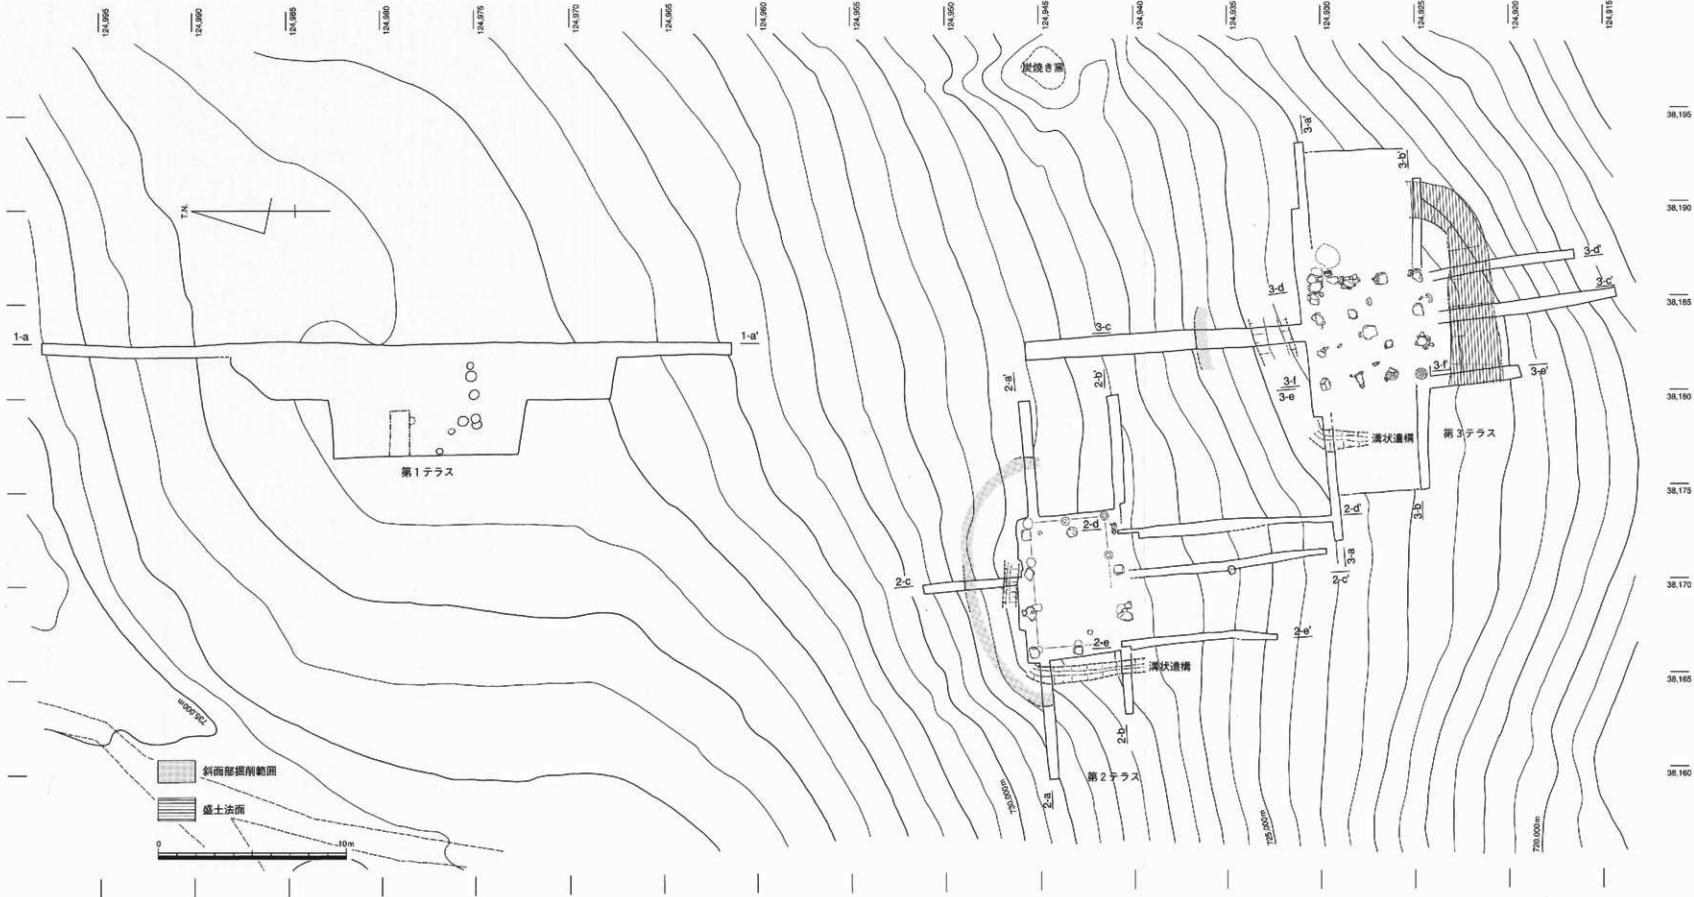
第3図 A地区 第1～3テラス平面図

平成16年度発掘調査はA地区の第1～3テラスを対象とした。第1テラスと第2テラスの比高差は約5～6m、第2テラスと第3テラスの比高差は約4mである。

発掘調査の結果、第3テラスにおいては3間×3間の塔跡と考えられる礎石建物跡1棟を確認した。第2テラスにおいては同位置で掘立柱建物から礎石建物に建て替えた建物跡を確認した。第1テラスにおいては掘立柱建物跡の可能性がある柱穴列を確認した。第1～3テラスの建物跡は建物の面が東西南北に沿うため、これらのテラスに所在した建物は関係が高いと考えられる。

第3テラスは、南側から東側にかけて盛土によって整地され、北西側は地山を削ることによって整地されている（3-c～3-c'断面参照）。平坦地周囲における斜面の勾配は山側自然地形が14°、山側法面が19°、谷側法面が24°、谷側自然地形が15°である。

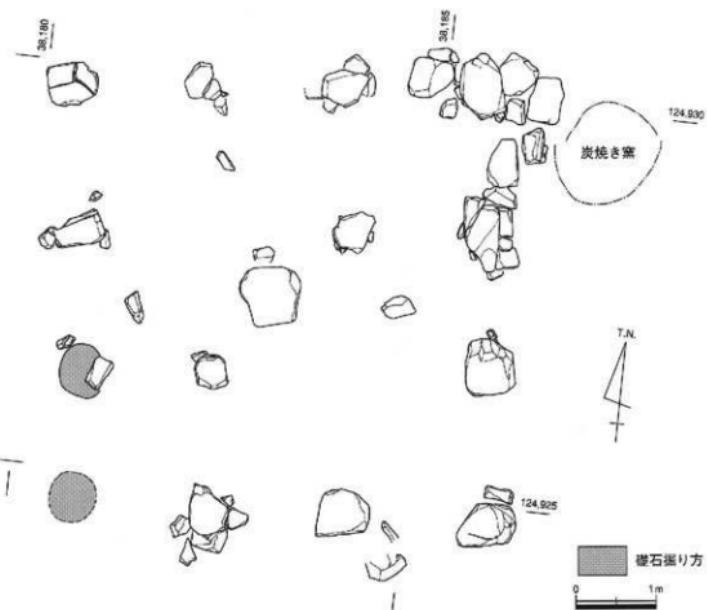
第5図 A地区 第3テラス塔跡礎石平面図

礎石は3間×3間の外側のものと1間×1間の内側のものに分かれ、それらの礎石の中央に一回り大きな心礎石がある。礎石の方位は南北方向の並びでN-6°-Eである。礎石は和泉砂岩製でいずれも不定形な形状である。心礎石を含むいくつかの礎石は上面を平坦に加工した痕跡が認められるが、大半は平坦面を持つ自然石である。同様の石が付近の谷に露出しているため山中の自然石を礎石として調達したと考えられる。

外側の礎石の内西側列の南2石は欠落しているが、礎石を据えるための掘り方と思われる遺構を検出した。

内側の礎石は南東と北西の礎石が欠落しているが、掘り方が削平されたためか元々掘り方がなかったためか外側同様の掘り方を検出できなかった。しかし、内側の礎石上には塔の重量を支える四天柱が存在したと想定されるため、本来は礎石が据えられていたものと考えられる。また、北東の礎石付近には礎石同様の石材を確認しており、うち数石は平坦面をそろえている。

建物の幅は南北約5.4m、東西約5.2mで、床面積は約28m²である。南北列における礎石

の間隔は約1.8m、東西列における礎石の間隔は約1.7mである。

それぞれの礎石について中央部の最小の幅を測ると、四隅の礎石で約40cm、四隅を除く外側の礎石で約30cm、内側の礎石で約30cmであるため、塔を支えた柱の規模は四隅の柱が直径40cm以下、四隅を除く外側の柱と内側の四天柱が直径約30cm以下であると考えられる。心礎石は中央部の最小の幅が約60cmであり、心柱は直径約60cm以下であると考えられる。

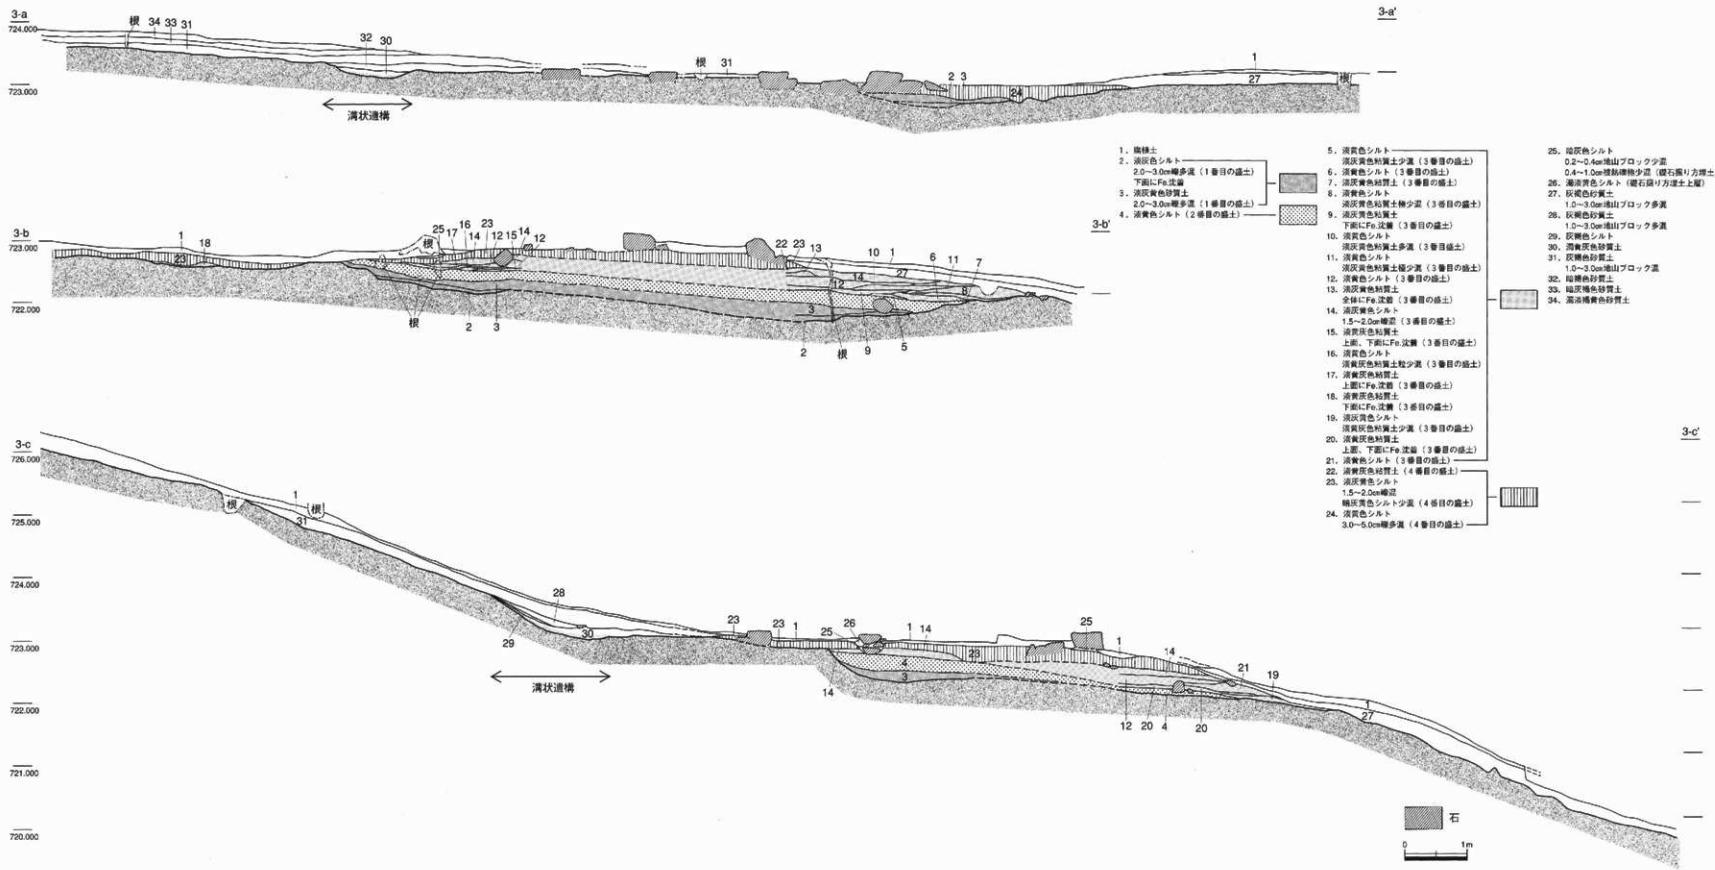
第6図 A地区 第3テラス断面図(1)

平坦地は岩盤上の軟弱地盤の除去と谷側への盛土により造成される。平坦地の造成過程は次の4段階に区分できる。まず地山を削りくぼ地を作る（1段階）。次にくぼ地を1番目の盛土・2番目の盛土で埋め戻す（2段階）。1番目の盛土は小礫を含んでおり、地山の岩盤を削った際の廃土を充填したと考えられる。2番目の盛土は礫を含まず、地山の表層を削った際の廃土を充填したと考えられる。続いてシルトと粘質土を薄く交互に重ねた3番目の盛土により、地盤の強度を高めつつ平坦地を整形している（3段階）。最後に岩盤を削った際の土を混ぜた4番目の盛土により、平坦地の上面を整地している（4段階）。

このように第3テラスにおいては計画的な地盤改良を行い、重量ある塔を支えるため地盤の強度を高めたと考えられる。

礎石の北側と西側において溝状遺構を確認した。西側において確認した溝は礎石の平坦面のレベルより若干深く逆台形状を呈すが（3-a～3-a'断面参照）、それに対し北側で確認した溝は礎石の平坦面のレベルから若干くぼむ程度である（3-c～3-c'断面参照）。

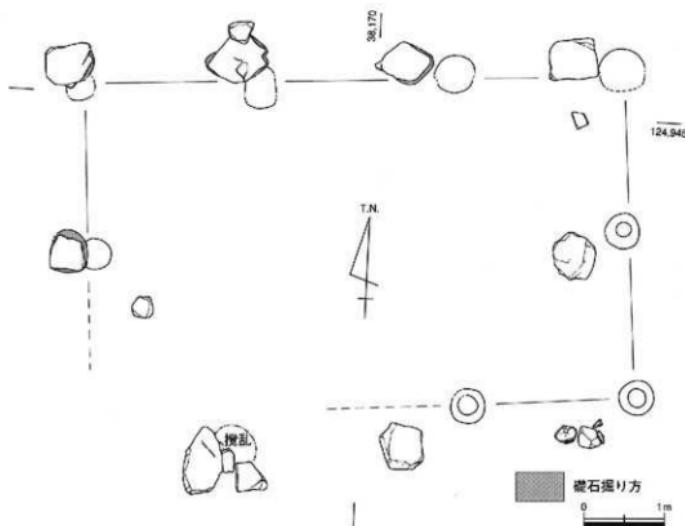
第8図 A地区 第2テラス掘立柱建物跡・礎石建物跡平面図

造構検出面において、梁行2間×桁行3間の掘立柱建物跡を構成する柱穴8基を検出した。南側列の西2穴は植物根による侵食が原因で検出できなかったが、同様の柱穴が位置すると想定される。柱穴の方位は南北方向の並びでN-5°-Eであり、後出する礎石建物跡の方位と一致する。

建物の幅は梁行約4.0m、桁行約6.7mであり、床面積は約26m²である。棟持柱の間隔は約6.5mを測り、建物の桁行に比べ約20cm狭い。桁行における各柱痕の間隔は約2.1mだが、北側列中央の柱間のみ約2.3mと広い。それに対し、梁行における各柱穴の間隔は約2mで統一される。

柱穴の掘り方が整地土を切り込むため、平坦地造成後に掘立柱建物が構築されていることが確認できる。さらに柱穴の掘り方は礎石の掘り方に切られるため、掘立柱建物は礎石建物構築以前の建物であると考えられる（2-a-2-a'断面参照）。

柱痕を確認できる柱穴があり、柱痕の幅から柱の規模は直径約20cmと想定できる。

礎石は和泉砂岩の自然石の平坦面を利用し、梁行2間×桁行3間で並ぶ。礎石の方位は南北方向の並びでN-5°-Eであり、先行する掘立柱建物跡の方位と一致する。建物の幅は

梁行約4.6m、桁行約6.3mであり、床面積は約30m²である。棟持柱の間隔は建物の桁行の幅とほぼ同じである。各礎石の間隔は梁行が2.3m、桁行が約2.1mである。掘立柱建物跡と違い、礎石建物跡の桁行方向の礎石は等間隔に並ぶ。南側列中央の2石は平坦面のレベルが他の礎石より低く、本来の位置より若干南の谷側へ動いていると想定できる。南東隅・南西隅の礎石は欠落しているが、南東隅では礎石下部にあったと考えられる石を確認している。また、平坦面の約6m南側には礎石と同規模の石があり、南東隅・南西隅どちらかの礎石が転落したと考えられる。

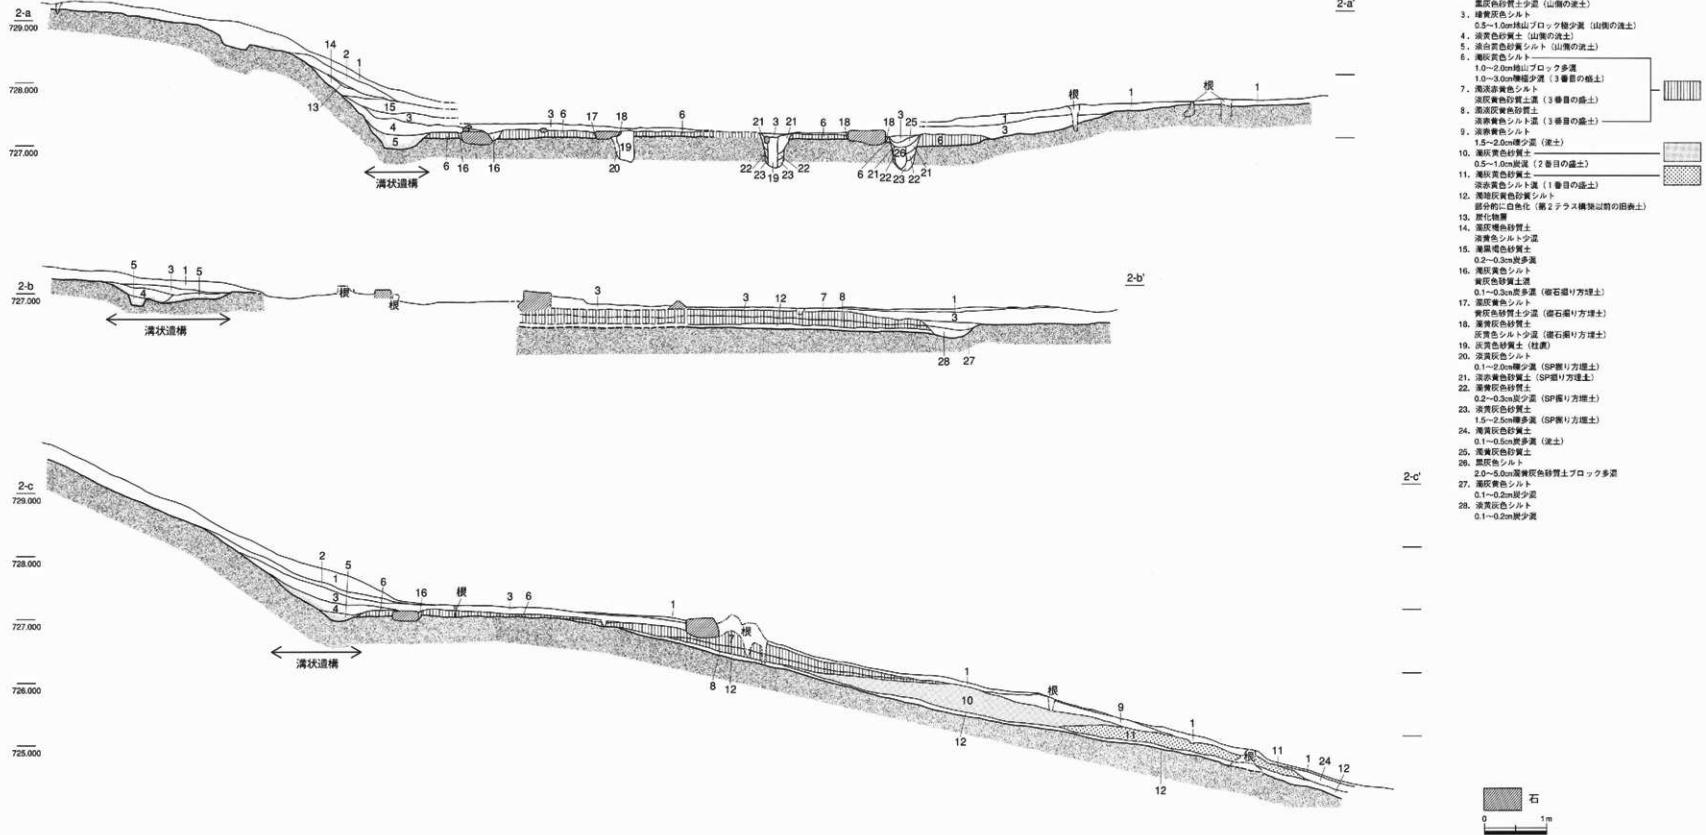
第9図 A地区 第2テラス断面図(1)

第2テラスは山側は地山を岩盤まで掘削し、その掘削土を谷側へ盛土して平坦地を造成している（2-c～2-c'断面参照）。盛土は谷側より数段階に分けて構築し、最後に平坦面の全面を覆う整地土により整形する（第9図6層）。第2テラスの谷側は平坦地を造成する際の盛土によって緩やかな斜面となる。

平坦地周辺の斜面の勾配は山側自然地形が30°、山側法面が37°、谷側法面が12°、谷側自然地形が13°である。

礎石の北・北西・南西側において溝状遺構を確認した。一番近い礎石の平坦面のレベルから溝底場までの深さは北側で約8cm、北西側で約10cm、南西側で約6cmである。溝底場の標高は北側が726.994m、北西側が726.880m、南西側が726.820mであり、溝に流れ込んだ水は平坦地北辺を西に流れた後、平坦地西辺を南へ流れたと想定される。

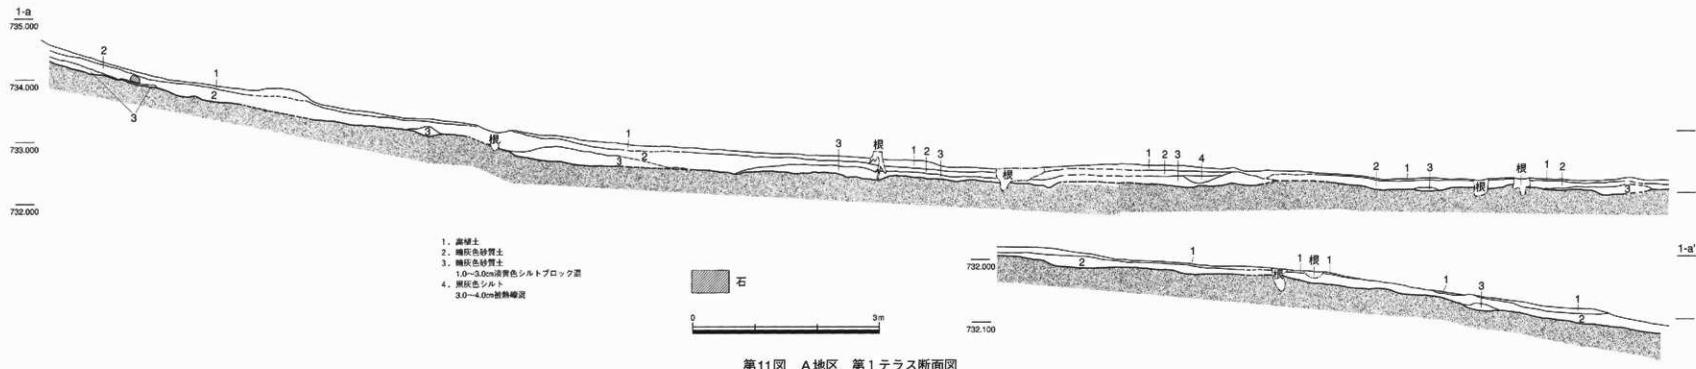
第11図 A地区 第1テラス断面図

基本層序は地山、流土（2・3層）、腐植土（1層）の順である。また、被熱した礫を含む層（4層）は後世の炭焼きにより堆積したと想定される。

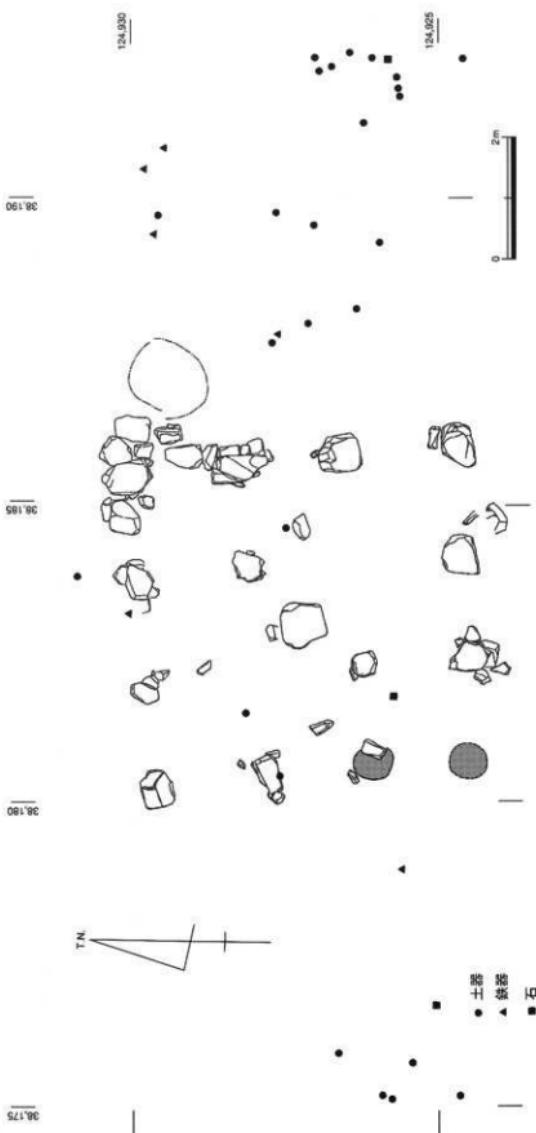
第15図 A地区 第3テラス心堀下部遺構平面図及び出土遺物実測図

土坑の外では、心礎石中心軸のすぐ南にあたる地点で土師器壺が掘えられていた。さらに、土坑両側には直径約15cmの石を内径20～25cmの円形に配置した遺構を検出した。東側の配石遺構下からは心礎石下部遺構のものと同形の土師器壺が出土したが、西側の配石遺構下では直径約30cm、深さ5cmの浅いピット状の落ちこみを検出したのみで、遺物は出土しなかった。

13は土師器壺である。底部は平底でヘラ切りされている。14は土師質土器長胴壺である。口縁部はゆるく外反した後、わずかに肥厚し、口縁端部は細くつまみ上げられている。15～19は土師器壺である。（※）細部に多少の差異は見られるが、いずれも平底で、体部は丸

みをもって立ち上がり、口縁端部は上方につまみ上げられている。底部はヘラ切りされている。香川県綾歌郡綾川町陶に所在する十歳山古窯跡群において焼成されたと想定でき、時期は10世紀前半と考えられる。また、19の底部にはヘラ記号が刻まれている。

* 15~19の壺は、形態や製作技法が須恵器と同じであるが、酸化焰焼成されていることにより色調が赤褐色で、土師器の様相を呈している。県内で同様の器形を呈する壺が確認されているが、それらは還元焰焼成された須恵器壺であることから、これらの遺物は特注品の可能性が考えられる。

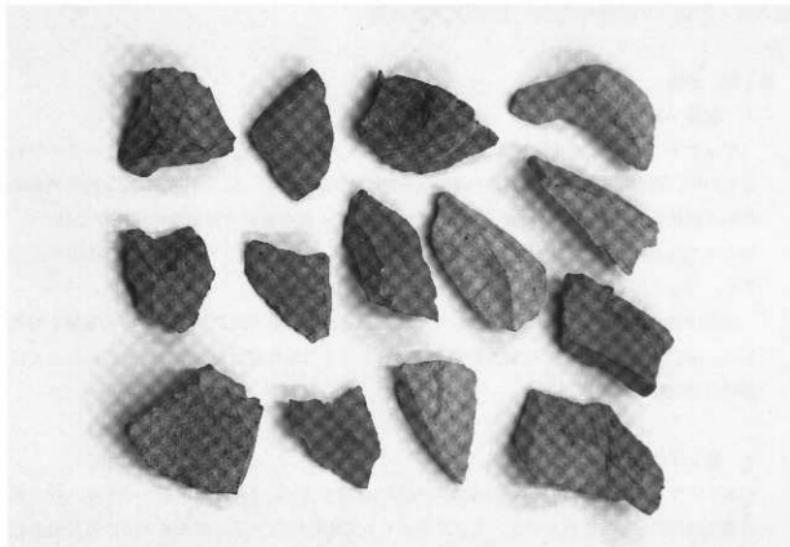
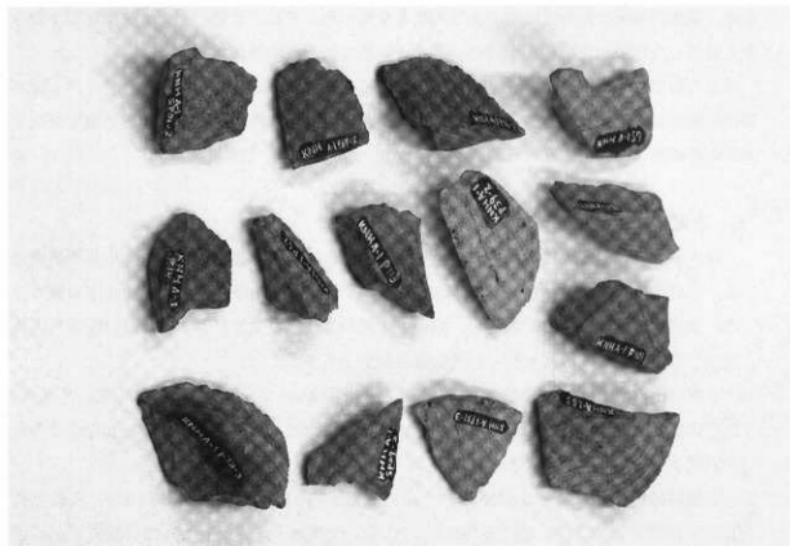
分析対象のサヌカイト（片面）

※ A地区第1テラス出土のサヌカイトについては、中寺庵寺跡調査・整備委員会の丹羽佑一委員のご協力により、平成18年度科学的研究費補助金基盤研究B「香川県金山産サヌカイト製石器の広域流通システムの復元と先史経済の特質の検討」の一環として産地同定のための分析を行った。蛍光X線分析法で検出された元素比のホテリングのT2乗検定によると、サヌカイトの産地は香川県五色台山系の白峰、圓分寺、蓮光寺山に同定された。

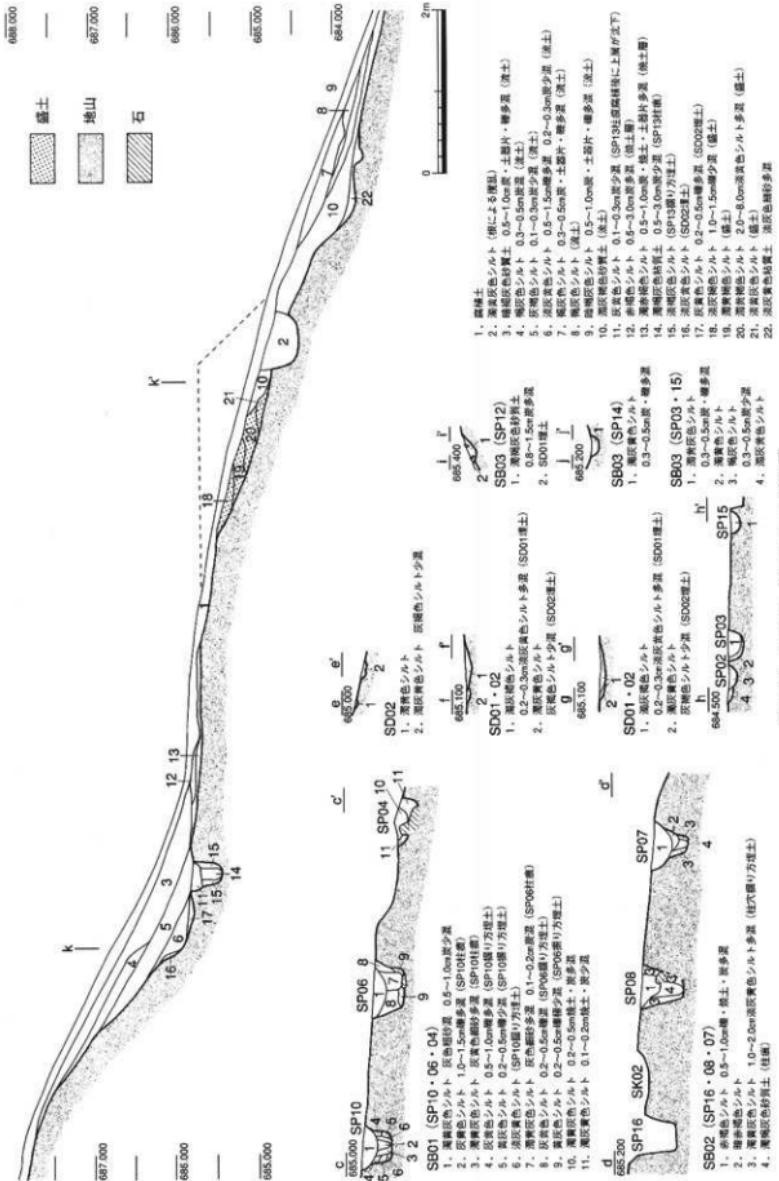
第23図 B地区 第2テラス断面図

SB01は桁行3間で幅が約6.0m、梁行が2間で幅が約3.6mの掘立柱建物跡であった。SB02は桁行3間で幅が約6.0m、梁行が2間で約4.0mの掘立柱建物跡であった。SD02は山側斜面と平坦地の境に位置する溝と、建物の桁行方向に併行する溝を確認した。前者は山側斜面より建物に流れ込む水を排水するための溝、後者は建物屋根からの雨落溝と考えられる。

柱穴の掘り方が盛土を切り込むため、盛土造成後に掘立柱建物を構築したことが確認できる。柱痕を確認できる柱穴があり、柱痕の幅から柱の直径は約10cmと想定できる。また、SP16は柱抜き取り後に周間に土坑SK02を掘削しており、SK02からは須恵器多口瓶の上部がほぼ完形で出土した。多口瓶は建物発掘直後に地鎮・鎮壇行為が行われた際、柱痕の真上に埋納されたと考えられる（第22図参照）。また、SD02より出土した多口瓶が、SK02出土の多口瓶と接合するため、SD02は掘立柱建物SB01と近い時期に埋没した造構であると考えられる。SD02はその位置・形状より山側斜面から、平坦地へ流入する雨水を建物の外側へ流す排水溝と考えられる。

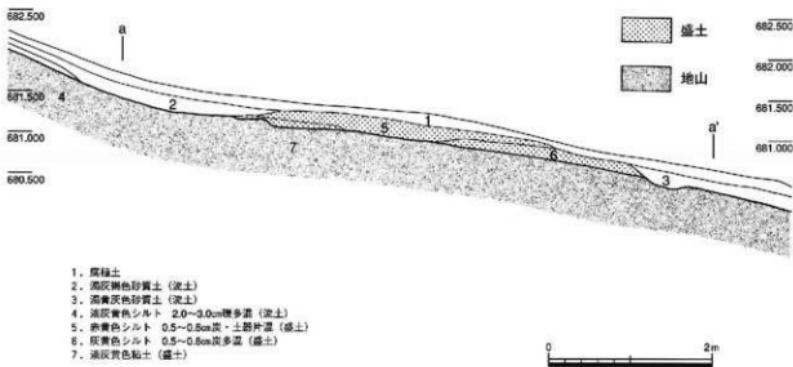
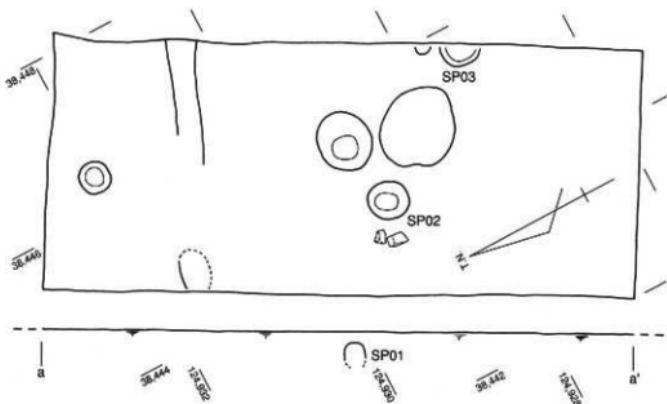
第24図 B地区 第3テラス平・断面図

遺構検出面において、2間以上の掘立柱建物跡を構成する柱穴SP01・02・03を検出した。各柱穴の検出面における遺構埋土上面の土質はほぼ同質であった。柱穴列の方位はN-43°-Wである。検出した建物跡の幅は約4.0mであった。各柱穴の間隔は約2.0mであった。柱痕を確認できる柱穴があり、柱痕の幅から建物を支えた柱の直径は約20cmと想定できる。またテラス付近の測量図によるとテラスは北東・南西方向へ延びており、他の柱穴の間隔から建物の桁行は4～5間程度であったと考えられる（第18図参照）。

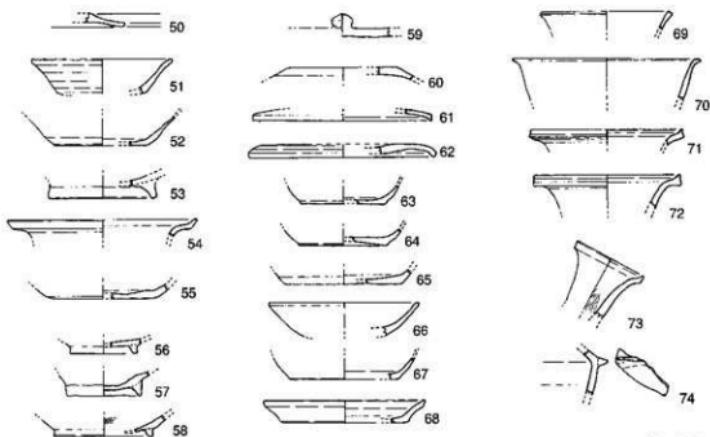
第1テラス出土遺物

50は須恵器壺蓋である。上面が平たく口縁端部は内面にゆるいナデを施す。51・52は土師器壺である。底部から体部にかけてやや外反しつつシャープに立ち上がる。53は黒色土器壺の底部である。厚い断面長方形の輪高台が付く。内黒焼成であるが、磨耗が激しく調整等は確認できない。54は土師器壺である。口縁部は受け口状を呈し、口縁端部をつまみ上げている。55は土師器の壺である。底部から体部にかけて緩やかに立ち上がる。底部は回転ヘラ切りである。56・57は土師器壺の底部である。56は断面長方形、57は断面三角形の輪高台が付く。58は黒色土器壺の底部である。内黒焼成で内面にヘラ磨き調整を施し、輪高台が付く。59～62は須恵器壺蓋である。59は宝珠形のつまみが付き、また内面が磨耗し平滑であるため、転用視として使用していたと考えられる。60～62にも59と同様のつまみが付くと考えられる。63～65は須恵器の壺である。66～68は土師器の壺である。63・64・67・68は底部から体部にかけて外反しつつシャープに立ち上がる。66は体部が内湾しつつ立ち上がる。69～73は須恵器壺の口縁部である。71・72はゆるく外反した後、端部をつまみ上げる。74は須恵器壺の肩部である。肩部に断面三角形の突帯を接合する。71～74は胎土・色調について他の須恵器と明確な差異があり、また表面に自然釉が厚く付着していた。また、小片のため末固化であるが73のような小口縁部と74のような肩部との接合部を確認しており、71～74は多口瓶と考えられる。なお、第2テラス出土遺物と併せて後述するが、多口瓶は西播磨須恵器と考えられる。

盛土中出土の51～53は底部及び高台の形態より10世紀前半～後半の範疇に収まるため、第1テラスの盛土は10世紀後半以降に造営されたと考えられる。また、流土中出土の55～70によると、第1テラスは8世紀後半～12世紀にかけて利用されたと考えられる。また、71～74の多口瓶は口縁部及び突帯の形態より9世紀末～10世紀前半の所産と考えられる。

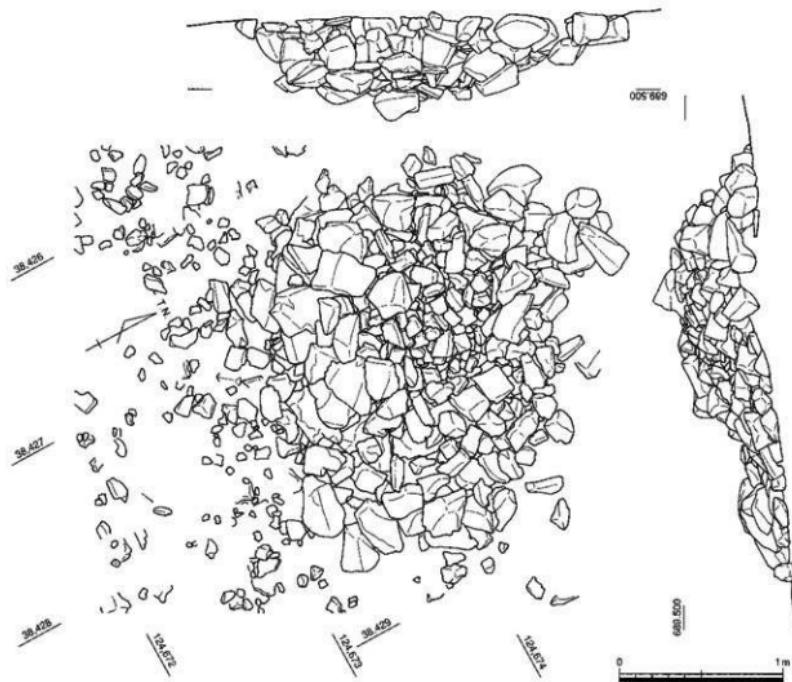
第30図 C地区 石組造構2現況平・立面図

石組造構2はC地区石組造構群の中で石組造構1・9・8と共に東方向に下る浅い谷の

最奥部の標高約689m地点に所在する。石組造構の周囲約1.0~0.5mは付近の緩斜面に比べ傾斜が緩やかな平坦地形を成す。

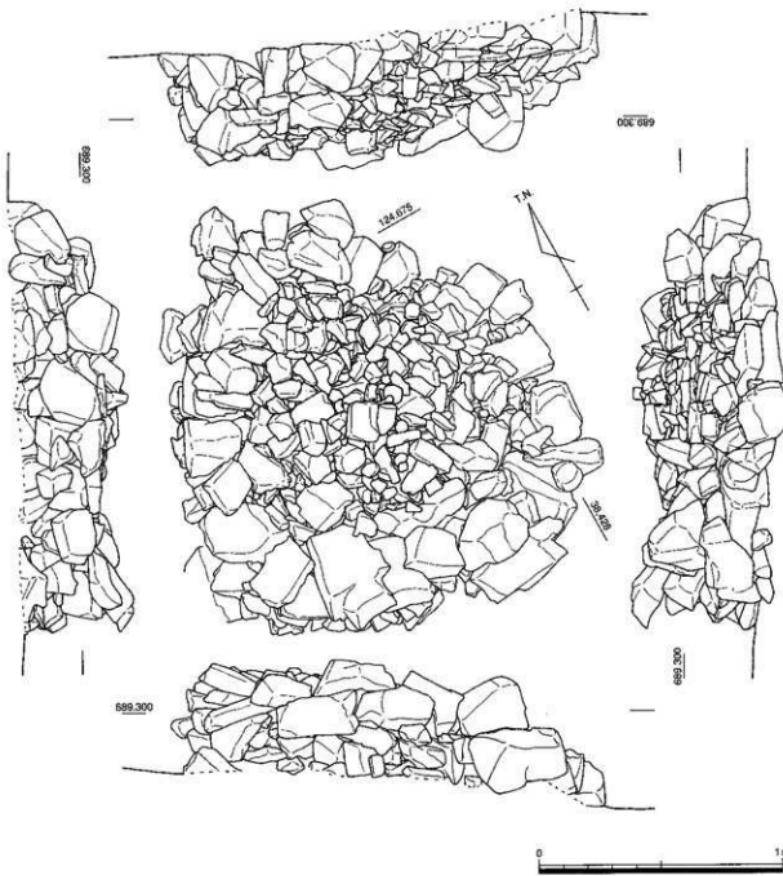
第31図 C地区 石組造構2平・立面図

落石除去後に確認した状況によると、平面形は基底石の南北幅約1.4m、東西幅約1.6mの若干側辺が膨らむ隅丸方形を呈する。石組造構は四方向の側面に1辺約40~25cmの人頭大の和泉砂岩角礫を小口積みして側壁を構築している。側壁側面をそろえるために調整を行った形跡は認められず、側面はやや凸凹のある面となる。人頭大の和泉砂岩角礫で側壁を構築した後、その内側に1辺約10~5cmの拳大の和泉砂岩角礫を充填している。側壁はほぼ垂直に3~4段程度積み上げているが、面を形成して積み上げた等の規則性は認められず、やや乱雑に積み上げていることが確認できる。

立面図・断面図によると、山側斜面にあたる東・南辺の側壁石材は上段の石が下段の石

の内側にずれ込んでいることが確認できる。谷側斜面にあたる北東角付近の石は転落し、残存しない。東辺の側壁は基底石のみ残存するが、各石間に隙間が開いており、若干原位置より動いているものと思われる。
