綾歌町内遺跡発掘調査報告書

平成12年度国庫補助事業報告書
西長尾城跡

綾歌町教育委員会

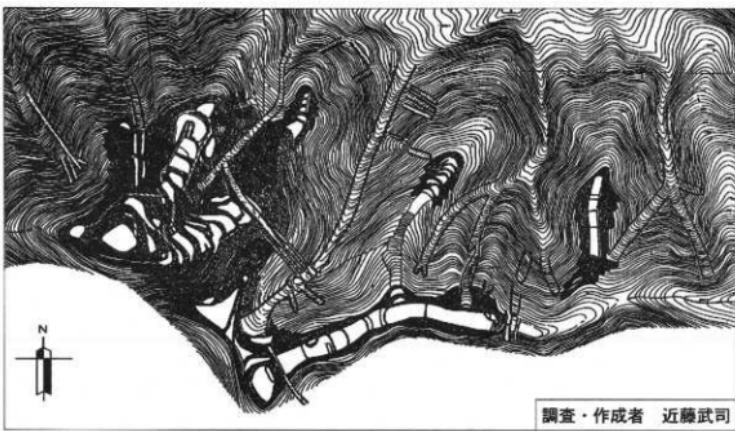
第2図 西長尾城縄張り図 ($S = 1 : 4,000$)

山頂部より北東方向に2筋の稜線が走っており、その東側の尾根上には連郭式郭列が大小合わせて10段設けられ、最下部は堀切によって断ち切られている。西側の尾根上にも同様に連郭式郭列が12段連なっている。

東側の郭列については、下から3段において南東肩に高さ1メートル、長さ30メート

ルに渡る土塁が造られている。また、西側の郭列についても、同様に北西端にそれぞれの郭を連結するように土塁が設けられている。このことから推察すると、北からの攻撃に対する防御と併せて、東西側面からの侵攻に対しても警戒していると考えられる。

これらの両尾根筋の間には、唯一の水源となる谷筋があり、加工によって平坦地になっている。この平坦地には4基の井戸が設けられていることから水の手郭の役目を担っているものと考えられる。これらの井戸は、積石も若干見られるが水深がなく湧き水を汲み上げるものではなく地表を這う雨水等を溜めて利用するものと考えられる。

水の手郭の奥には斜面に大小12条の連続する畝状の堅堀が検出されているが、これらの用途については確認できていない。推測としては、城内の侵攻を遮るためにものと考えている。

西側の連郭式郭列については、郭と郭の段差は概ね2メートル前後で奥行き10メートル、幅15メートル前後のものが北東に向かって連続して設けられており、その中间部分にあたる5段の郭列の西肩部分は土塁によって連なっている。また、この土塁からそれぞれの郭に進入できるように通路状になっていることから、この土塁は城内移動用の通路及び各郭への虎口も兼ねて設置しているようである。

更に、この西側の郭列において西長尾城の旧城から新城への変遷における改築の痕跡を確認することができる。第17郭から第19郭については下段の郭に面する肩部分が直線状に整形されており、そのそれぞれが平行に調整されていることから計画的に手を加えているものと考えられる。

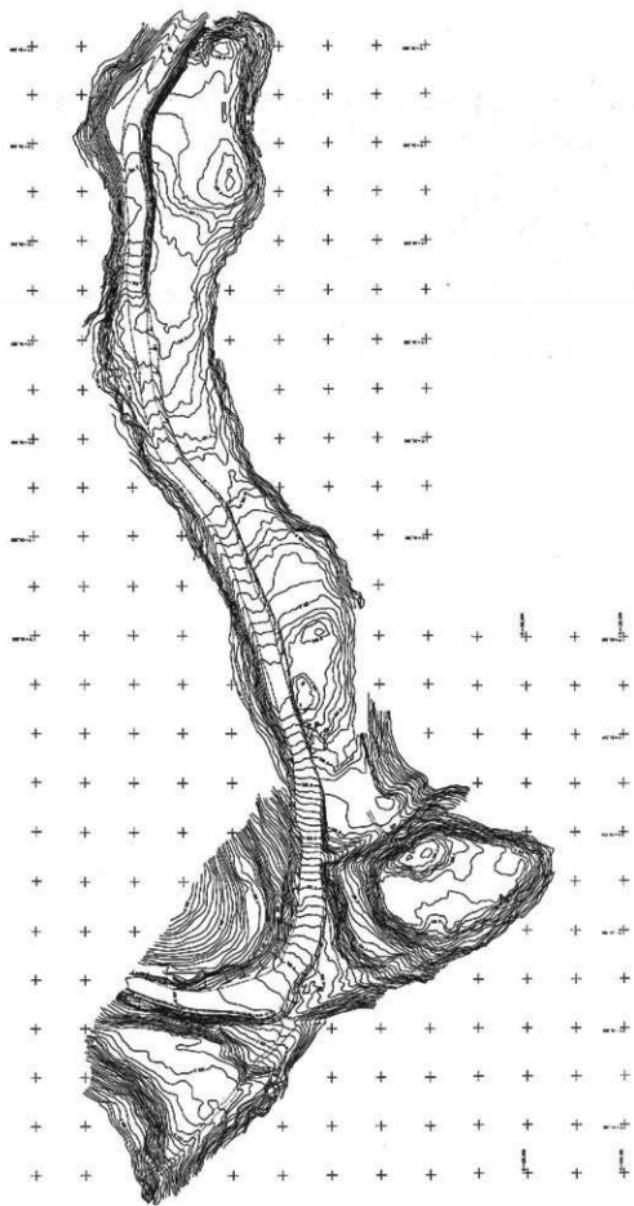
第3図 西長尾城跡東尾根測量図 ($S = 1 : 1,000$)

まず、主郭部の南東部に位置する標高329メートルの鞍部を隔てたところにある『ヤグラ』と呼ばれる標高339メートルのピークに南北33メートル、東西22メートルの平坦地（第28郭）が設けられている。この西端に東西5メートル、南北8メートル、高さ1.5メートル程の高まりがある。以前はこれが単なる土壘であると考えられていたが、その形状から考えると櫓台であると捉えた方がよいであろう。第28郭の北西部は2段の連郭式郭列を経て鞍部に降りる。更にその主郭側は大小3段の郭が連続する。最上段にあたる第23郭は標高が339メートルで櫓台のある第28郭と同レベルである。このことから考えると第23郭から第25郭は本丸を中心とした主郭に付随するものではなく第28郭のヤグラに関連するものであると考えられる。また、この鞍部から南側には通路が延びており、従来は城主の居館であったと考えられている超勝寺付近との連絡道であると考えられる。また、鞍部の南部には比較的幅員のある谷筋が下っており平野部から城内に進行してくるルートのひとつであると考えられる。その両方を挟み込むような配置となっており、重要な役割を担っていた箇所であると推察できる。

第28郭の櫓台の東側には堀切が設けられており、その切岸は5メートル以上の比高を計る。この堀切は比較的側面への延長があるようでその東の削平地とは一線を画しているようである。

堀切から東部は、起伏は見られるものの一連の削平地が展開している。その北辺は、町が森林公園整備に伴う管理道設置により掘削及び盛土によって原形を留めていないが、残存部分で測ると広いところで20メートル、狭いところでも8メートルの幅員を持つ。本来であればあと4~6メートル程広かったものと考えられる。延長は170メートルで最大3メートルの比高差の起伏を持つが、旧地形を利用したものであったり、岩盤露出による掘り残しであったりと意識的に高低差を設けているものではないと考えることができる。しかし、この削平地の東先端付近の3.5メートル程（第30郭）は少し様子が違つており、ヤグラと思わせる状況が見られる。まず、第28郭の櫓台程の規模は持たないものの東先端部に高まりを持つことがあげられる。これは他の箇所で見られるような土壘というものは明らかに異なるものであり第28郭同様櫓台と考えるのが適当と思われる。更に南肩に土壘状の高まりがあることも以西の削平地には見られない特徴である。また、森林公園管理道整備により一部破壊されているが、櫓台の北側に樹形が備えられている。この東面には段差を設けて二重堀切が設けられており、東方面から城内へ進入するための玄関口となっていることから手の込んだ設備となっているのであろう。ちょうどこの位置からは第28郭及び本丸を直視することができる。

第28郭及び第30郭の間の削平地は、南北両斜面は元々急峻であることが要因しているのか特に防御的性格の装備がなされていない。踏査の結果、この削平地から北に延びる尾根上にも削平地化の痕跡が残っていることから、この削平地の主な用途は数千の兵を居城させるための陣城的要素が強い。
