史跡有岡古墳群(宮が尾古墳) 保存整備事業報告書

善通寺市教育委員会

史跡有岡古墳群(宮が尾古墳)

保存整備事業報告書

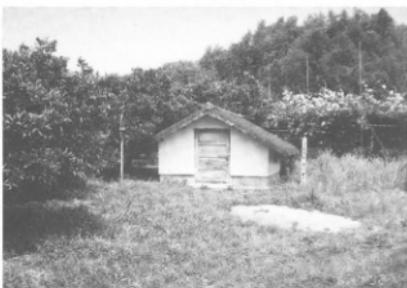
第9図 横穴式石室上部に造られた覆屋 (H 4.6)

宮が尾古墳は県下で初めて発見された装飾古墳として、また優れた表現の壁画として高く評価され、昭和43年6月4日に県史跡の指定を受けた。併せて石室進入口に鉄製の階段を設置すると共に小屋で上部を覆い保存された。また、新池明治郎氏（故人）のご好意で果樹園内に見学道を設けて定期的な公開も行われるようになった。

宮が尾古墳は私有地中に覆屋で保護され保存されていた。装飾古墳ということで、発見直後にスレート製覆屋が地中への入口上部に造られ、しばらくしてコンクリート製の強固な構造物に造り代えられ鉄製の丈夫な梯子も設置された。しかしながら、宮が尾古墳は前述したように覆屋で當時密封された状態にあり、年間を通じて湿度は極めて高い。夏期は一時的に壁画が乾くが部分的にカビが発生しやすい状態である。しかも梅雨時や台風シーズンの多雨期には石室内が頻繁に水没し、壁画の損傷が懸念されていた。

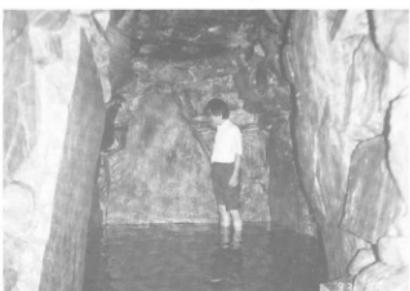
第10図 降雨後浸水した石室内部（H 5.8）

通じて石室内の湿度は極めて高く、夏期は一時的に壁画面は乾燥しているものの、その他の時期は壁画面に多量の結露が見られる状態である。しかも部分的にカビも発生している上に、梅雨時期などは石室内が壁画部分まで浸水するありさまで、壁画の風化損傷が懸念されていた。そこで、王墓山古墳に引き続き宮が尾古墳の保存整備事業を実施することになった。

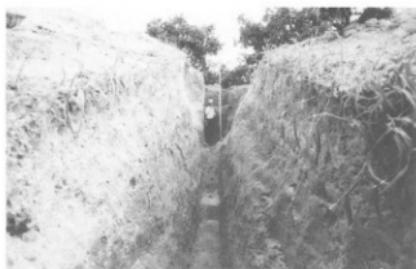
第12図 第1トレンチ検出状況

トレンチによる調査の結果、地中に埋没した墳丘の遺存状態は良好であることが判明した。形状は直径約20m、高さは復元高で約4mの円墳であり、少なくとも墳丘は史跡指定範囲内に完全に納まっていることが確認できたが、墳丘周囲の関連遺構の確認作業は、安全面を考慮すると現状では不可能であった。いずれにせよ最終的には史跡指定範囲内全体は地形を古墳構築当時の状態に復元することが必要であり、墓道などの確認作業はその際に実施することとした。

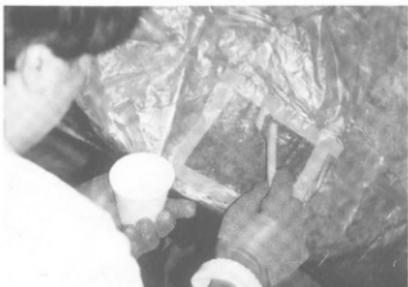
第17図 樹脂除去試験作業風景

そこで作業が容易であり、壁画への影響が最も少ないと考えられる場所を選定し、石面15cm四方が露出するように養生シートにて覆い、埃等を取り除いた後にハケで潤滑剤を少量塗布した。約30分放置後、水を含んだウエスにて丁寧に遊離した樹脂を取り除いた。塗膜が厚い部分はこの作業を繰り返し、最後に水を含ませたハケで表面を洗うと樹脂塗膜がきれいに除去できたが、石室内部が密封状態で出入口が一箇所しかないため、作業員の人数に関係なく、ダクト等の設備を用いて強制的に空気の循環を図る必要があると判断された。」

横穴式石室は主にこの地特有の讃岐岩質安山岩で構築されている。この石材は強靭であり風化に強いが、単体で地中に存在している間に表面に生じた厚さ1～2mmの風化層は極めて軟質であり、線刻画はこの部分に描かれている。除去試験では樹脂は見事に溶解し除去されたが、石材表面の風化層も繰り返された洗浄作業により部分的に摩滅し、壁画面に全く影響を与える樹脂を除去することは現状では不可能であることが判明した。このことは調査整備委員会でも検討されたが、主要壁画部分には樹脂が塗布されていないことや、樹脂が塗布されている箇所についても壁画の保存を重視し、これが安全に除去できる新たな技術が開発されてからの除去を検討すべきとし、本事業において除去作業は実施しないことを決定した。

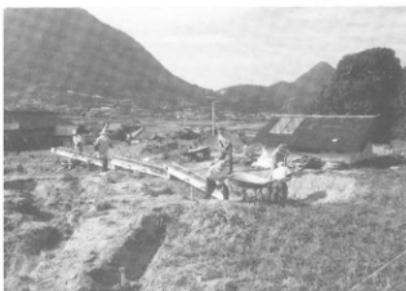
第21図 宮が尾古墳墳丘検出作業風景

まず堆積している土砂のうち半分程を除去しながら史跡指定地の奥まで進入し、最後に遺構面までの土砂を凌えながら後退し、宮が尾古墳墳丘全体を検出した。重機はともかく、土砂を満載した車両は軟弱な土砂より動きが取れず、遺構直上に足場用の礫を多量に敷設しながら、また掘削により周囲に生じた軟弱で大きな壁面を懸念しながらの気を揉む作業であった。

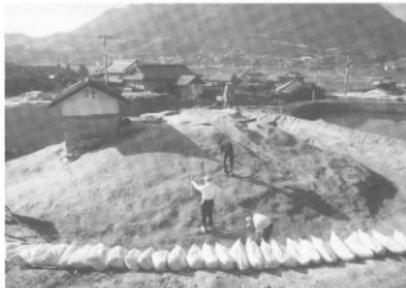
第23図 検出された宮が尾古墳墳丘と測量風景

検出された墳丘は南から北に緩やかに下る傾斜地に構築されており、規模は南北に

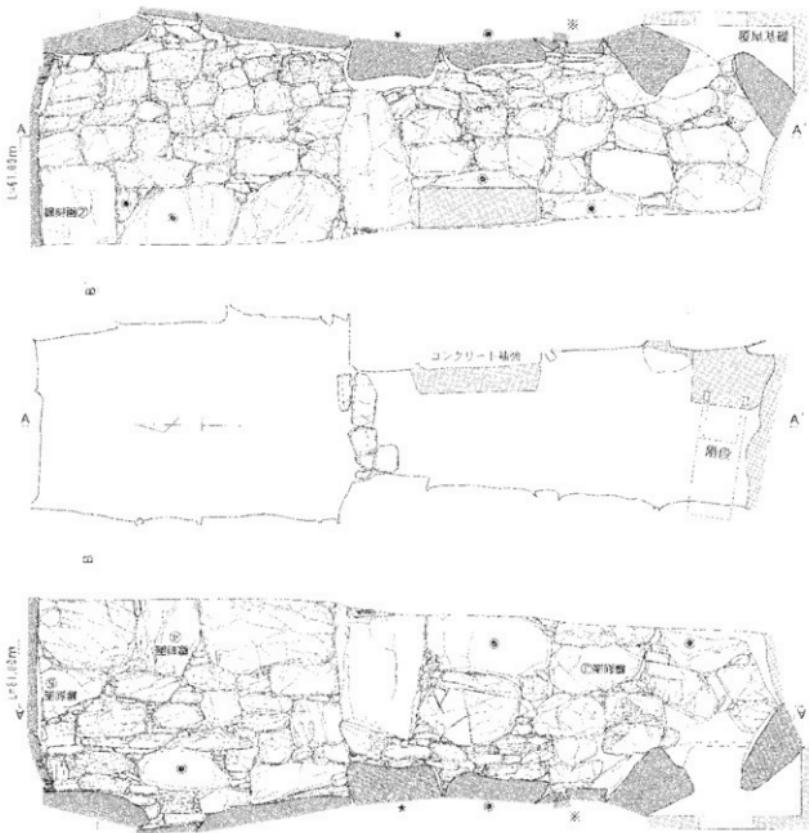
第33図 整備事業着手前の宮が尾古墳横穴式石室実測図

● 葦灰岩 ★ 花崗岩
その他の全て安山岩

石室の構造は両袖式の横穴式石室で、主軸方位はほぼ北を向いている。玄室の長さは3.5m、幅は奥壁側で2.0m、玄門側で2.4mを計る。天井は3枚の巨大な板石が架設されていたようであるが、発見当時中央部の石材は失われていた。実測図に見える中央の石材は埋め戻しの際に充填されたものである。天井石は玄室の前後に一枚づつ置き、中央の石材は更にその上に乗せるため玄室天井中央が壓根のように高くなる形状を呈したこの地区特有のものである。高さは奥壁側で2.2m、玄門側で2.3mを計る。中央部では2.7~2.8m程度と推測される。

羨道は開口部付近が埋没しているため全長は不明であるが、基底部で少なくとも4.8m（平成7年度の調査で約5.7mの規模が判明）、幅は玄門手前で1.5m、開口部付近で2.0mを計るが、玄門部幅は1.2mとやや狭まっている。天井までの高さは玄門部では仕切石があるため1.7mとやや低いが羨道部では平均2.0mある。

羨道部の天井石は玄門部を含めて4枚である。開口部では1枚が完全に崩落し2枚目は大きくずれて斜めに止まっている。この2枚の石材の間に鉄製の階段を掛け見学のための進入口として来た。実測図の羨道天井断面部分に見える小型石材群（※）も埋め戻しの際に充填されたものである。また、羨道東壁最下段北端の石材は石室内側に大きく倒れ、その上部壁面も大きく内部に膨らみ出しているため、埋め戻し覆屋を建設した際にコンクリートと鉄筋で補強されていた。

石室を構成している石材はこの周辺の地質環境を反映しており、柱状岩しくは板状の安山岩を中心に、丸みを帯びた角礫凝灰岩や風化花崗岩が少鼠合まれている。安山岩は非常に強固であるが、大抵の物は表面に薄い風化層があり、比較的硬い道具で引っ掻けば容易に深さ1~2mmの線が描ける。普通市内だけでも宮が尾古墳を含めて8基の装饰古墳が残る理由の一つに、線刻画で墓室を装饰する習俗の存在だけでなく、石材としての石材に恵まれていたことも挙げられる。市内では同様の石材で造られた弥生時代後期末頃の箱式石棺が人面や鳥、弧帶文などの線刻で装饰された例も発見されている。
