加古川市文化財調査報告9

西条廃寺

—発掘調査報告書—

加古川市教育委員会

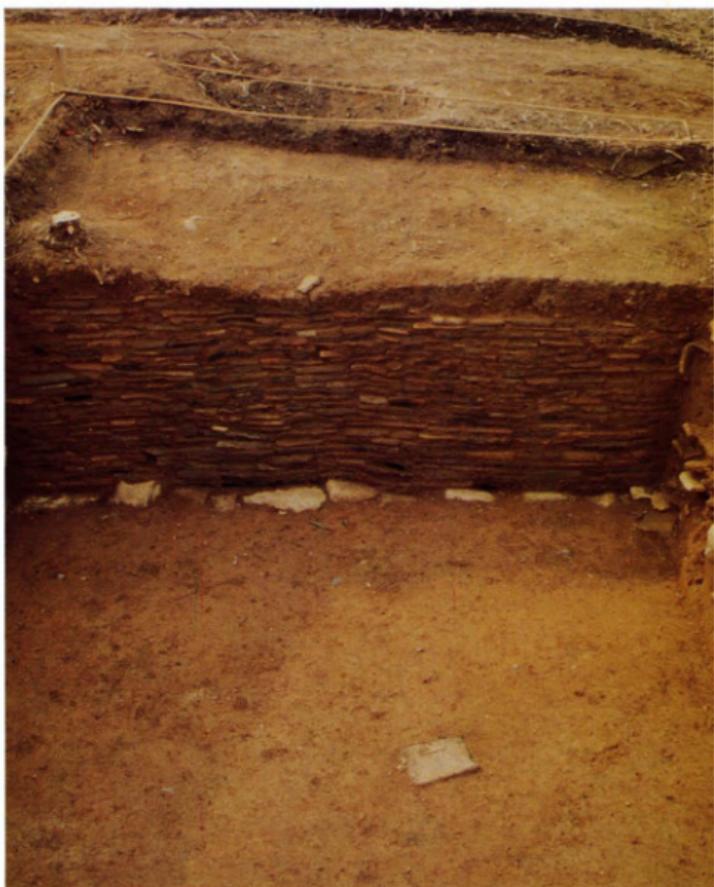
塔瓦積基壙（東面）

基壇の外装には「瓦積基壇」が用いられ、北・東・南の各基壇面と北東・南東隅部が検出された。特に東面における基壇の残存状態が最も良く、約0.6mの高さを測り、最上部は欠損しながらも、創建当時のままと考えられる。東面の瓦積基壇から判断される構築方法は、地面上に幅約20~40cmの地覆石を置き、その上面の凹凸を短かめの平瓦で修正した後完形平瓦を敷き、順次平瓦を積み上げている。ほとんどが平瓦側面を出す平積みであるが、部分的に一枚のみが小口面を出す所が認められた。

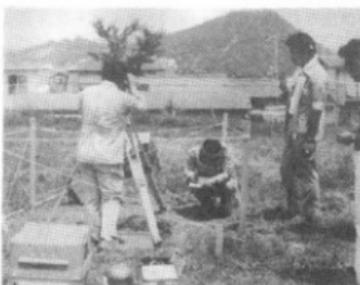
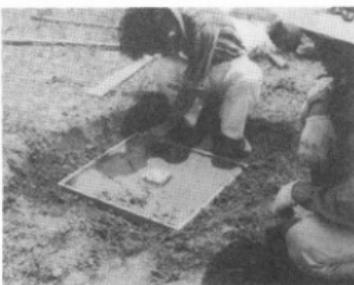
第3図 基準杭設置 (左) 基準点測距 (右) 基準点埋設

調査に先立ち調査基準線を決定し、基準原点を国土平面座標系のX-135.100・Y 50.900に置き、1辺10mの大グリッドを設定した。南北線は最初真南北に乗せ東西線は90度変換

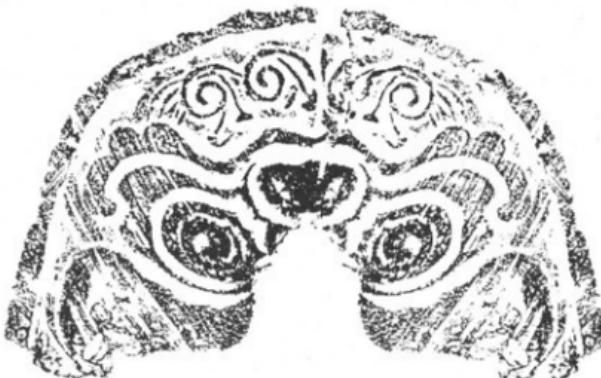
第10図 鬼瓦拓影

鬼瓦はやや小ぶりなもので、現存するのは鬼面左上部である。残存長は15.7cm・幅9.5cm・厚さ4cmを測る。鬼面の周囲にまで巻毛は及ばず頭部のみである。周縁と鬼面との凹凸はあまりなく、板状に近い形態となっている。この鬼瓦の類似するものとして奈良市東寺出土品がある。第10図に掲載した鬼瓦は、拓本により右上部を反転復原したものである。

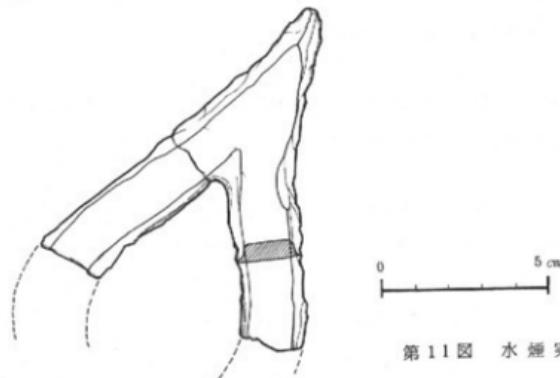
第11図 水煙実測図

これは1点のみの出土で、水煙先端の火焰に相当すると思われる。現状の表面は荒く両端には鋳造時のみ出しが残り、その断面形は蒲鉾状を呈している。これを計測すると、長さ 10.8cm ・幅 2.1cm ・厚さ 0.7cm である。

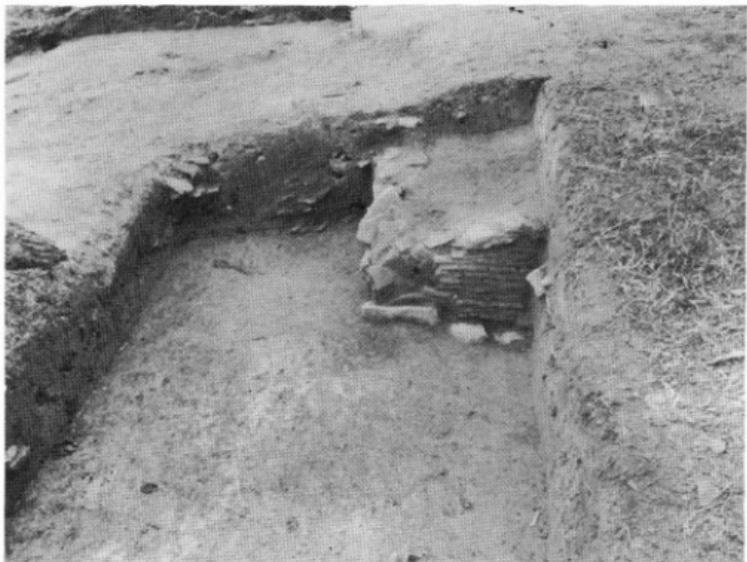
基壇南東隅（東から）

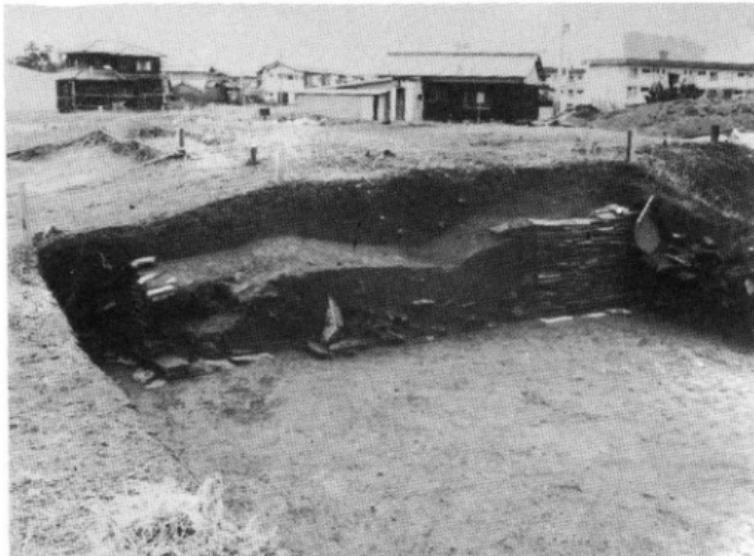
基壇北面・北東隅（北から）

塔跡は周囲より約1m程高く、県史跡指定範囲内のほぼ中央に位置している。周井に幅3mのトレンチを設置したところ、北・東・南の各トレンチ内に瓦積基壇が検出された。特に東トレンチに検出した基壇は非常に残存状況が良く、地覆石や雨落溝も検出され、旧地表より約1mの高さを残していた。また北及び南トレンチ内においても瓦積基壇は確認されたが、一部欠損しているのが認められた。

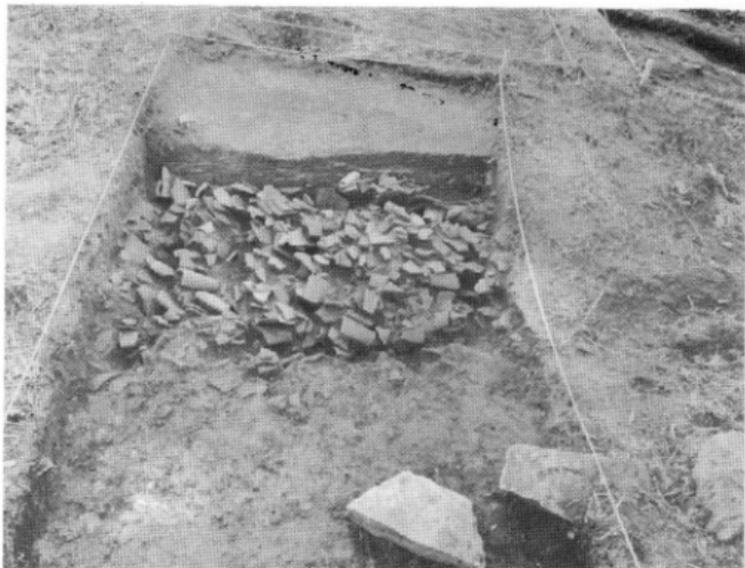
基壇東面瓦堆積状態（東から）

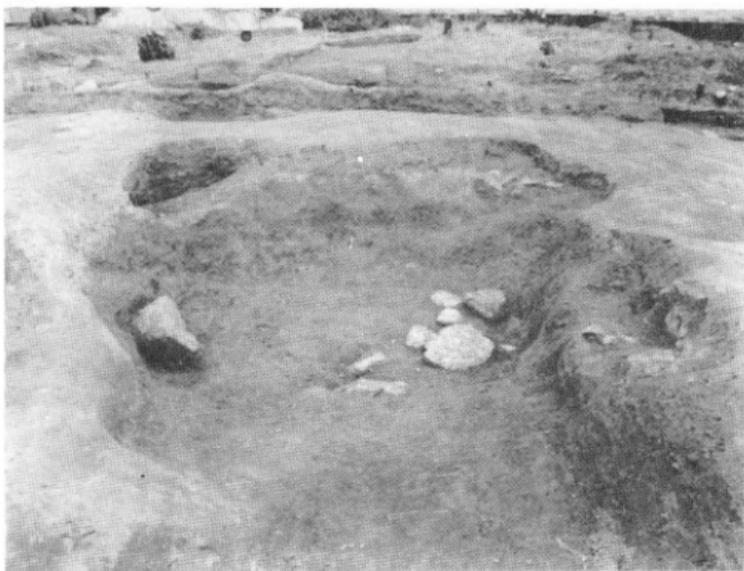
心礎抜き取り跡（西から）

基壇上面は削平を受け、礎石はすべて抜き取られていた。塔心礎に向って西方から幅約2m・深さ約2mの溝が掘られていた。心礎抜き取りの溝と考えられ、心礎と四天柱礎石の正確な位置は不明であるが、根石と溝隅が円形に突出するなどで、それぞれの礎石位置

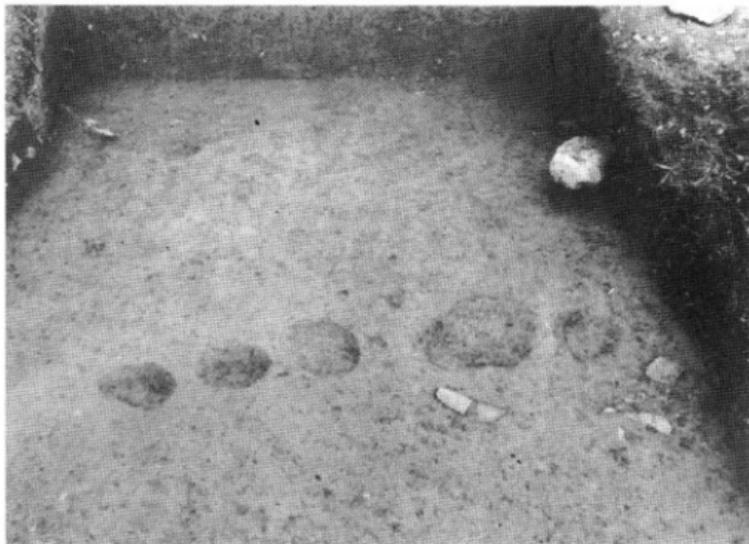
基壇西面地覆石痕跡（西から）

西面は削平を受け消滅しているが、地覆石痕跡により、ほぼ基壇位置の復元は可能である。

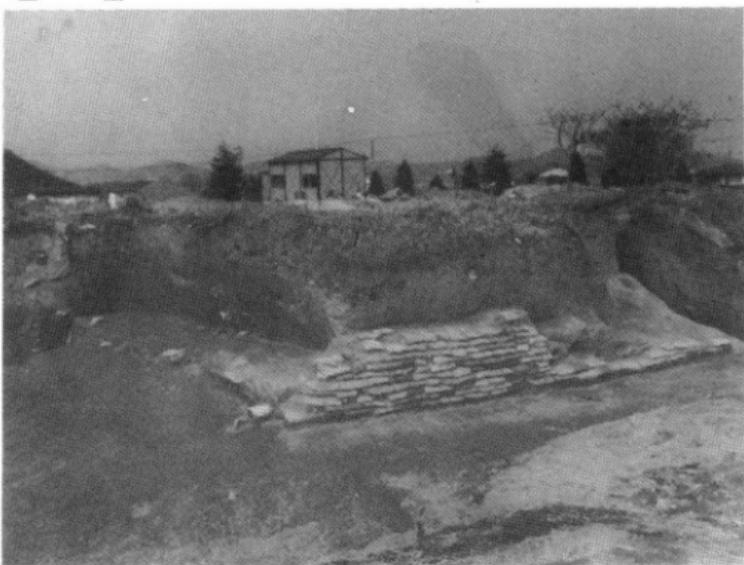
基壇南面（南西から）

次に南側にも瓦積基壇を検出すべくトレンチを設定した。だが、この部分は北側に比較して残りは良くなかったが、現状9～10段の瓦積基壇を確認することができた。

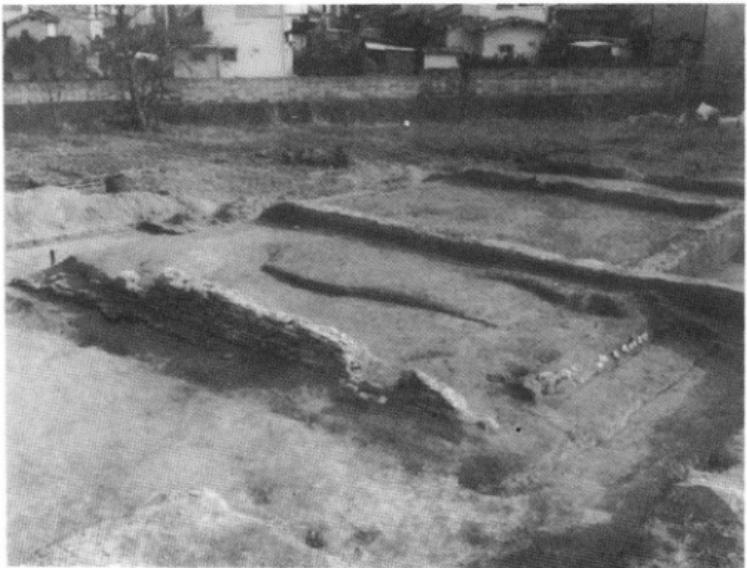
基壇北面（北西から）

塔跡の西側に土盛りがあり、調査初年次から金堂跡であるのが推定された。だが、棟方がどうなるのかが不明であったため、伽藍配置を決定する上で興味ある所であった。まず土盛り部分の北側にトレンチを設定し表土を除去すると、保存良好な瓦積基壇が検出された。金堂跡は相当搅乱を受けていると予想していただけに、この外装残存は大きな成果であった。

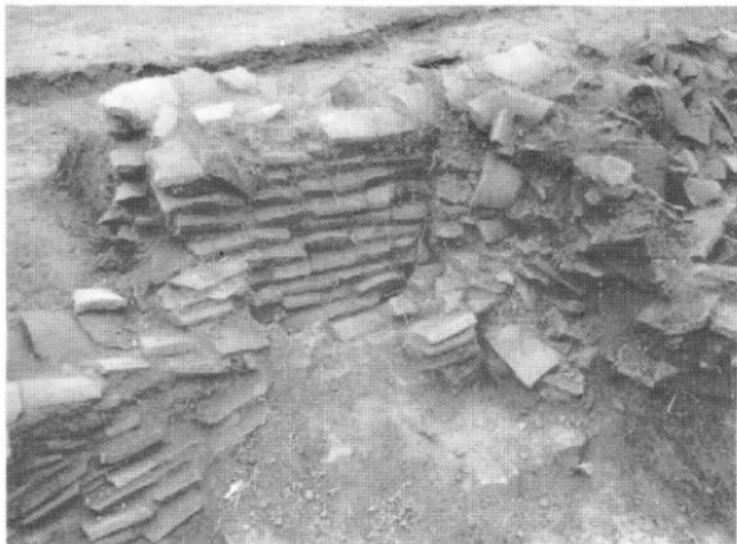
基壇北面瓦堆積状態（北から）

金堂の瓦積状態は平瓦を半截するのを主とするが、丸瓦をも數は少ないが使用している。塔跡のものと比較すれば、やや様相を異にするように思われた。

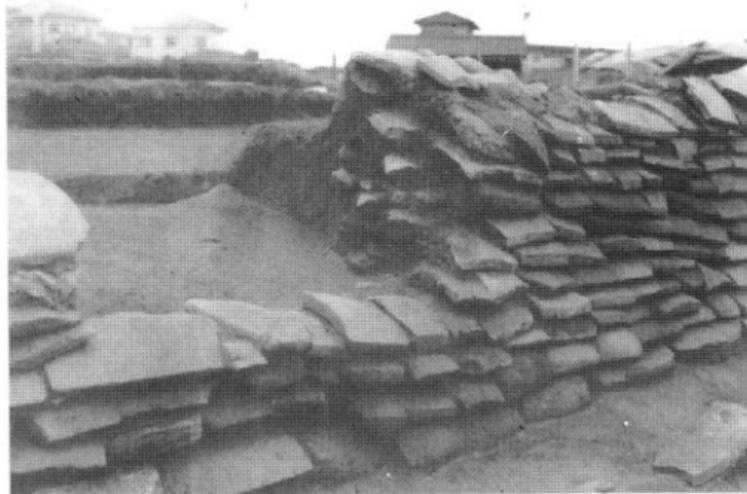
瓦積及び裏込め状態

まず発掘調査は、土盛り北側にトレンチを設定することから始まった。表土を除去すると瓦堆積が現われ、これを注意深く除去していくと瓦積基壇が検出されたのである。さらに残存状況を把握するため東西に調査地を拡張した。結果、検出できた瓦積基壇は、金堂北辺では東西10.4mの幅で残っている。その基壇の最も良く残る高さは、62.8cmで瓦積の段数は12段である。統いて、南・東・西辺の瓦積基壇の状態確認を行なった。南辺からは東西8.94mの幅で検出され、最も良く残る高さは54.7cmで段数は10段であった。しかし、東西の各辺からは瓦積を認めることができなかった。東辺は畑地により削平を受け、旧状を推測することすら困難であった。西辺は削平は受けていなかったが、瓦が散乱し崩壊した状態であった。基壇端に相当する部分に瓦積状のものがあるが、これは瓦積基壇の裏込め瓦であるのが判明した。

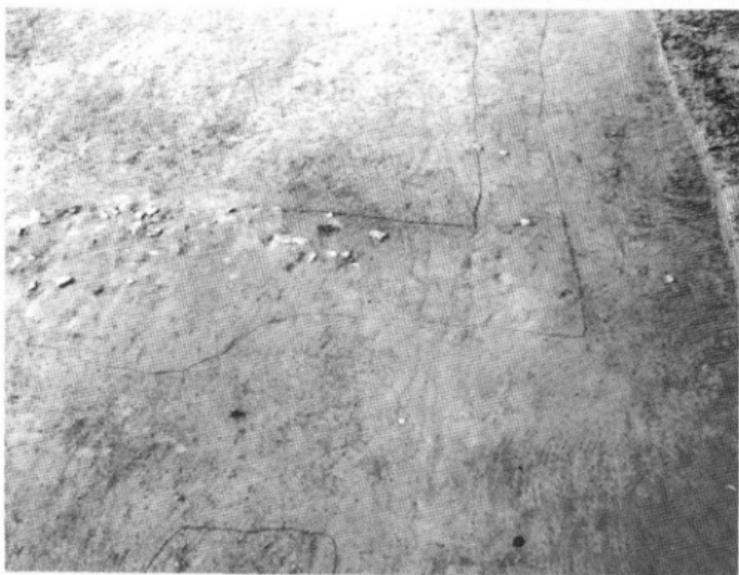
溝状遺構・南東隅（南から）

講堂跡は、その建物基壇が削平を受けているため痕跡のみを認めた。しかし、講堂跡南辺の瓦の出土状況から、この建物も塔跡と同様の瓦積基壇であった可能性がある。講堂跡の痕跡としては雨落溝が検出され、幅約1.3mで四辺に回らしていた。これを基に講堂の規模を推定すると、南北約15m・東西約26mであった。

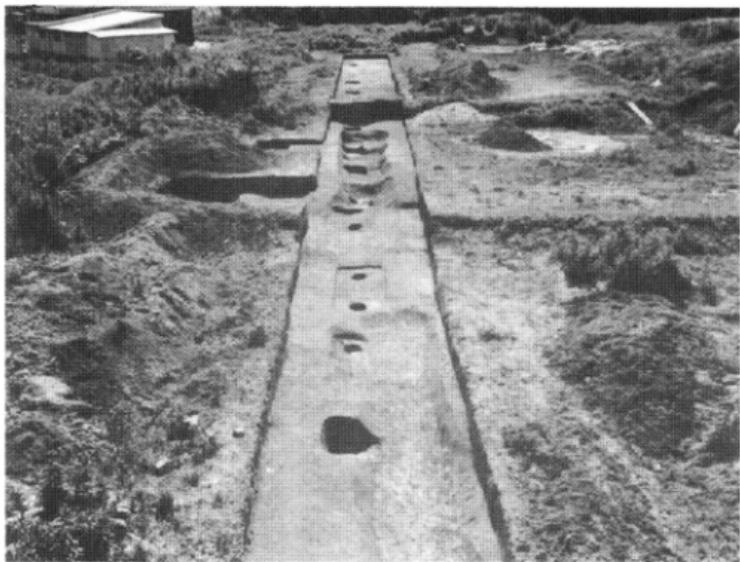
全 景(東から)

この中門に取り付き、主要建物——塔・金堂を囲む迴廊が検出されたのも今年度の成果である。とくに迴廊で興味深いのは、握立一本柱の柱列であったことである。柱列の柱間は約2.8mであった。

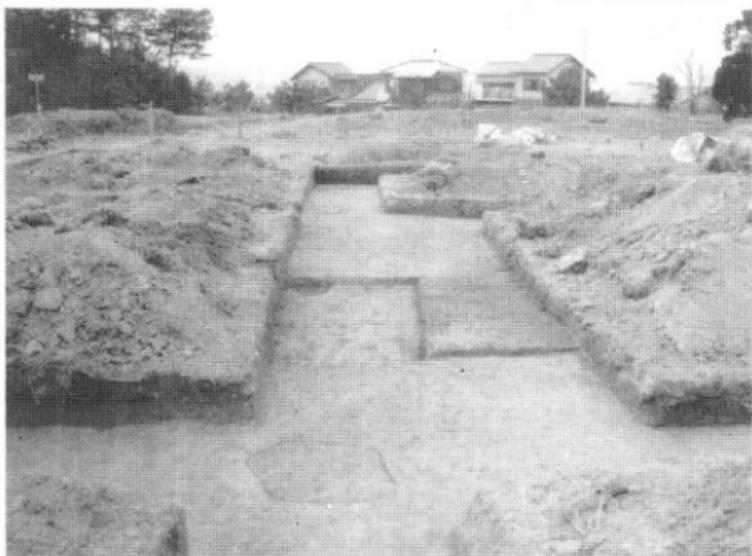
講堂西柱列（東から）

そして、前年に西辺中央部に張り出しが認められたのを再度追究した。この結果、中門からの柱列が講堂にまで取り付くのがほぼ判明した。

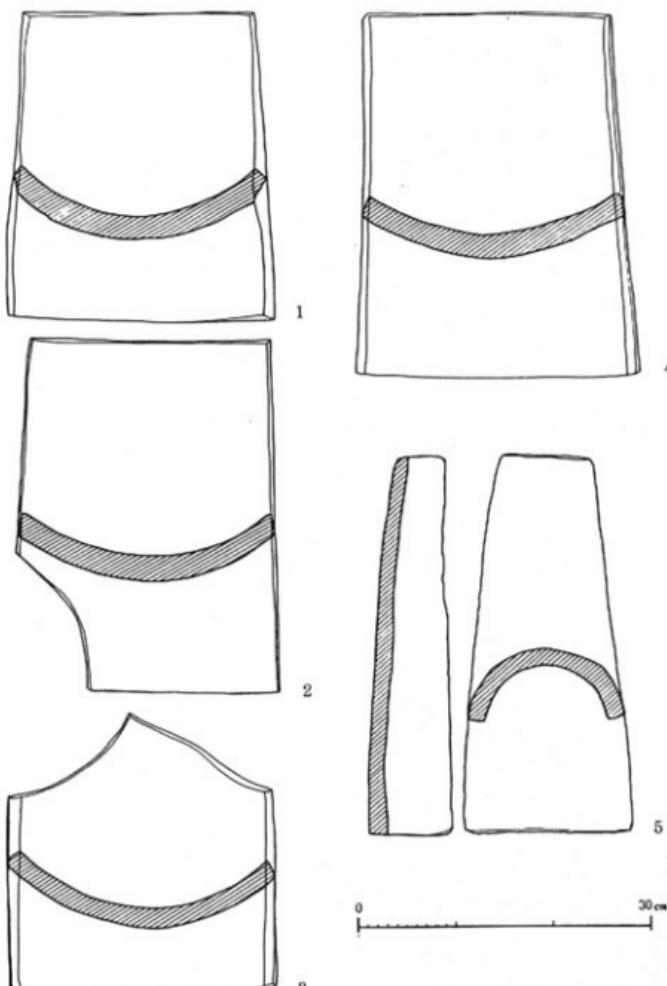
1. 平瓦実測図 (1 ~ 4)

2. 丸瓦実測図 (5)

それぞれの丸瓦を計測すると、行基式の全長は39.6cm、玉縁式では40.3cm（玉縁部6.5cm・丸瓦部33.8cm）である。

のように考えればよいのであろうか。布目が広・狭端面に一部残るというのではなく、端面全体に付着し痕跡としてある。（ロ）については、布目痕を残しながらも一方ではヘラ削りを行なっている。平瓦における一枚造りの側・端面の調整は、先にも記したヘラ削りを施すことで十分である。なのに布目痕があるのは、これは平瓦の一枚造りが型枠の使用によって製造されたのではなかろうか。一枚造りについてすべて型枠製造というのではないが、西条廃寺の平瓦の観察から瓦製道具としての型枠の存在が想定されるのである。これは一枚造り平瓦の製作過程を究明するに貴重な資料となると考える。現時点では、その製造道具の復原にまで及んで結論を出してはいないが、次回の機会に具体的に考察する予定である。これら平瓦を計測すると、全長37.1cm・広端幅29.1cm・狭端幅23.8cm・厚さは2.2cmである。
