香川県指定史跡椀貸塚、角塚及び平塚古墳
保存・活用検討委員会報告書

2009.3

観音寺市教育委員会

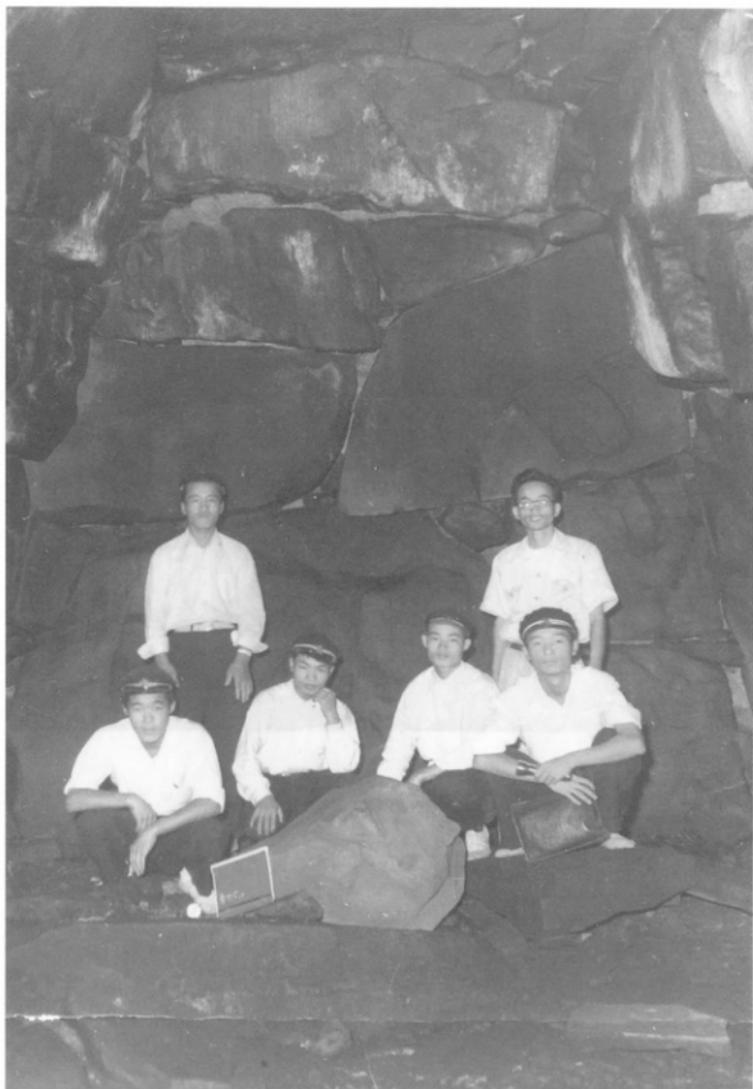
腕貸塚古墳石室内部写真（昭和28年10月4日撮影）

また、石室床面の奥壁から1.9mのところには石室主軸に直交して長さ約2m超の石材が以前から確認されていた。これが棺台の一部ではないかと考えられてきた石材である。しかし、今回の調査に付随して昭和28年の石室内の写真を確認することができ、それによくと少し疑問な点があるのではないと思われる。今後この石材の示す意味については課題を残している。

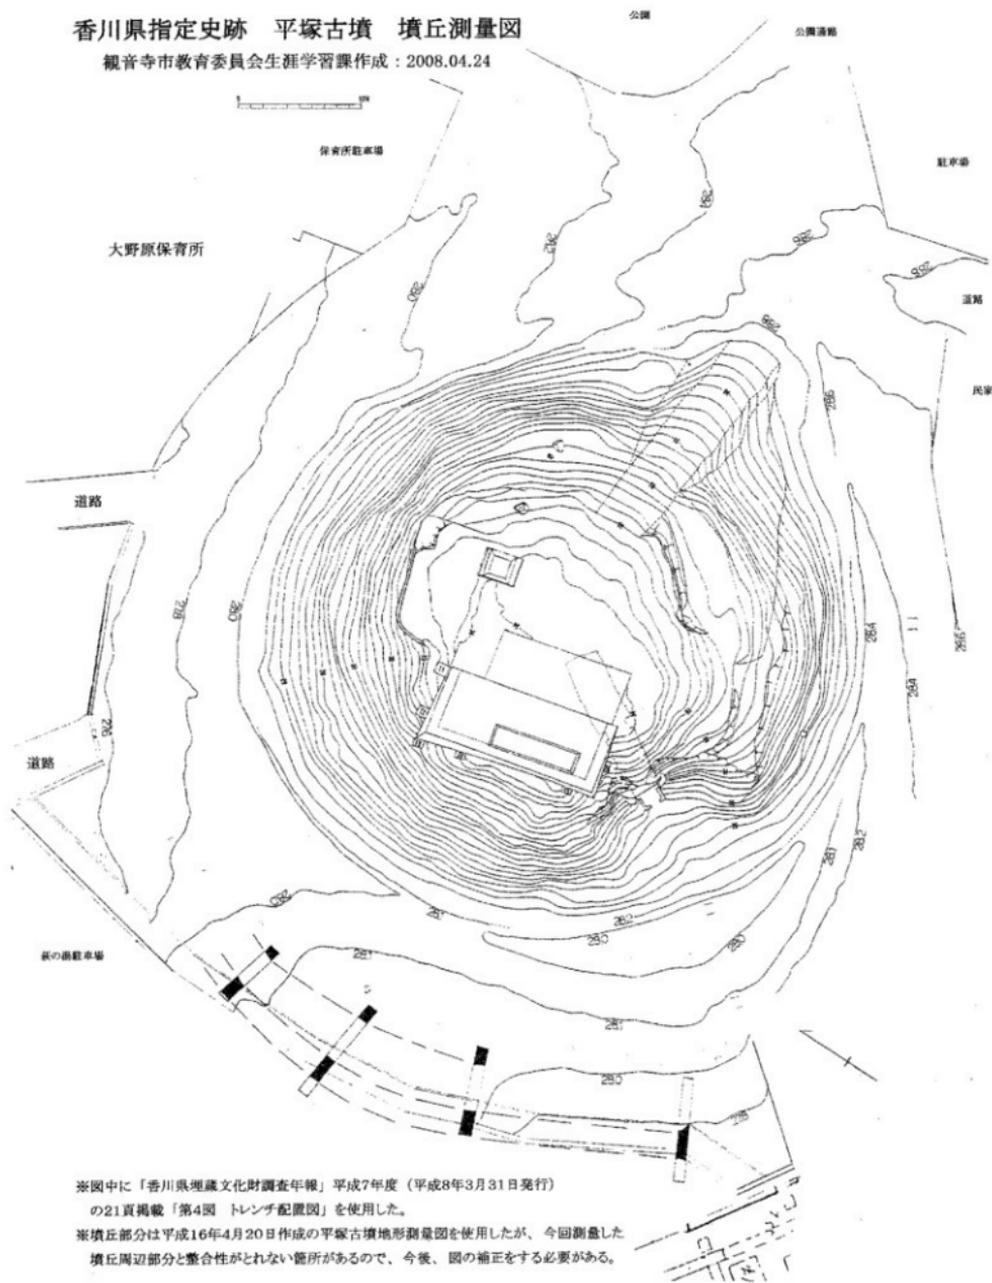
香川県指定史跡 平塚古墳 墳丘測量図

※図中に「香川県埋蔵文化財調査年報」平成7年度（平成8年3月31日発行）の21頁掲載「第4図 トレンチ配置図」を使用した。

※墳丘部分は平成16年4月20日作成の平塚古墳地形測量図を使用した。今回測量した墳丘周辺部分と整合性がとれない箇所があるので、今後、図の補正をする必要がある。

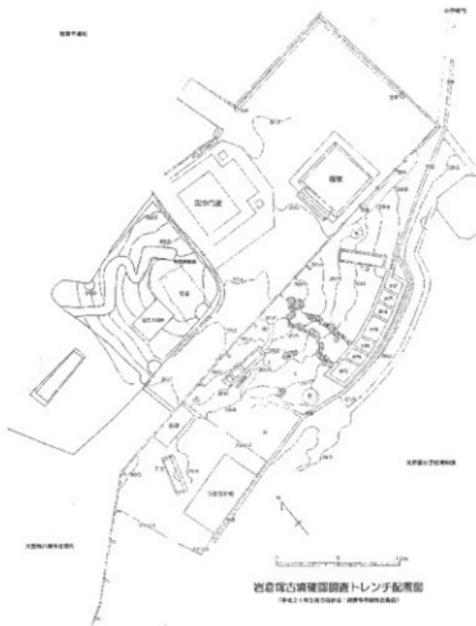
①岩倉塚古墳確認調査トレンチ配置図

平成20年11月17日～平成21年2月2日にかけて大野原小学校校庭側で岩倉塚の確認調査を実施した。調査の結果、横穴式石室に伴う墓道、排水溝及び閉塞石とみられる遺構を確認した。また、トレンチ1から出土した有蓋高杯(須恵器)片は陶邑TK43型式に併行する時期と推定される。墳丘規模については、直径30mを超える規模になりうると推定される状況を確認した。

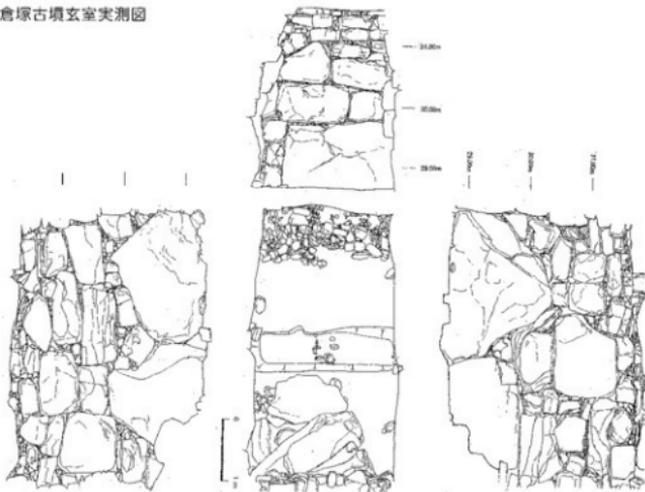
岩倉塚古墳玄室実測図

平成14年11月29日～平成15年2月16日まで実施された『新修大野原町誌』編纂に伴う確認調査での岩倉塚古墳の玄室実測図である。(平成15年2月9日に実施された現地説明会資料から転載した。) 本石室の奥壁は母神山鐘子塚のものとはほぼ同規模であることから、現在大きく破壊を受けているが、それに匹敵する石室規模であることが想定される。

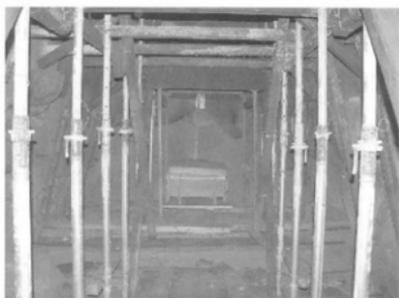
(3) 椀貸塚古墳・石室に設置された支保工

石室内は平成9年度に支保工が設置され現在も同様な状態であるが、石室実測調査の際に腐食した木材の多くは除去し、床面に散乱していた木材の腐食破片の清掃作業を行ったことで、以前の絶望的に荒廃した状況からは一時的ではあるが脱した感がある。しかし、

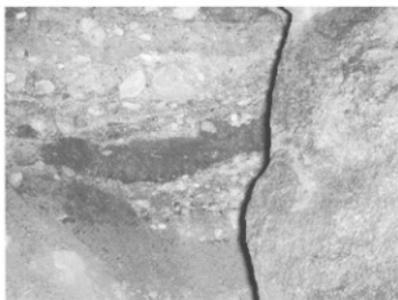
(7) 梶貫塚古墳・石材が抜け落ちた跡の状況

石室左側壁の奥壁近くの部分については、一石が側壁から抜け落ち外側の盛土層が見える状態であり、また別の箇所には、石材が二つに割れているが微妙なバランスで上部の石材がそれを押さえて側壁が保たれているものもあり、支保工が設置された理由もこの箇所にあると思われるので、この箇所に関しては今後何らかの補強対策の実施が最優先課題である。

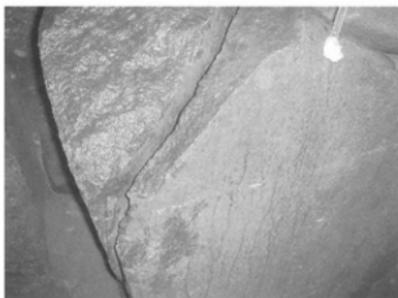
(8) 梶貫塚古墳・玄室左側壁の石材の割れの状況

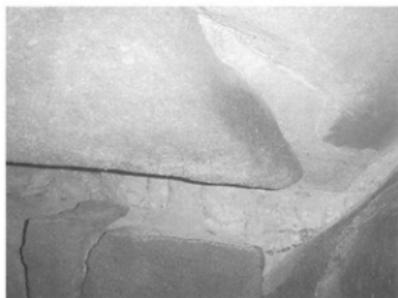
(9) 梶貫塚古墳・石室内の「詰め土」の状況

側壁は、持ち送り構造で概ね5段階の構築過程が観察できる。特に石材間の目地には粘土状の詰め上が石室各所で確認でき、石室構築当初の姿を比較的良好に残していると思われる。

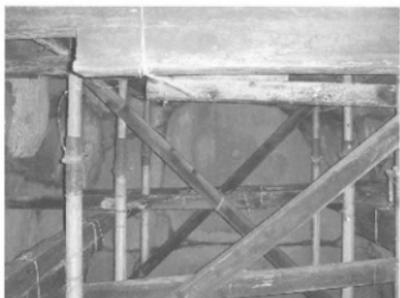
(13) 平塚古墳・石室に設置された支保工

最後に、石室内部には椀貸塚古墳と同じ平成9年度に支保工が石室全体に設置されているが、10年経過した現在はその一部は早くも老朽化している。また、最も危惧されることは、降雨があるときに玄室奥側の天井石間から雨水が浸入してくることである。これは現在の石室天井標高と墳丘頂部標高の比高差がわずく2.3m程しかなく、天井石の厚みを考慮すると盛上はわずく1m程度であることに原因があると考えられる。この石室内への雨水浸入防止策の検討と実施が保存のために取り組まなければならない第一の課題であるといえる。

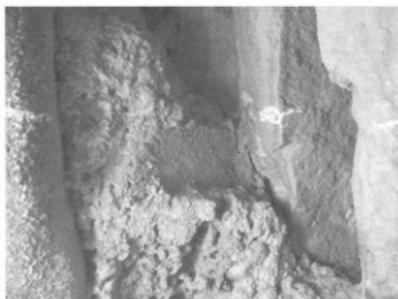
(18) 平塚古墳・石室内「詰め土」の状況

第3は、椀貸塚で多く確認できた詰め土はこの石室では余り確認できなかった。唯一、羨道右側壁と玄門立柱が接するところに確認することができた。もう少し石室の状態が良ければもっと多くの箇所で見詰め土が残存していた可能性があるが、雨水の浸入や結露が大きく影響していると考えられる。

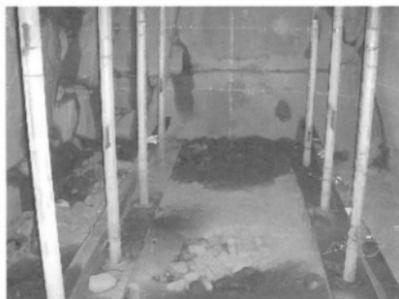
(19) 平塚古墳・石室内への雨水の浸入状況

石室には椀貸塚と同様に支保工が設置されている。同様に石室実測の際に腐食している木材は除去し内部の清掃を行っている。平塚については玄室部分の天井石の間から雨水の浸入が見られ、この点が石室の保存に大きく悪影響を与えていると思われる。石室実測調査中に降雨があると余り時間をおかずに石室内へ雨水の浸入を観察することができた。雨水が浸入することで同時に天井石上部の盛土を石室内へと流入させているものと考えられ、今後、早急に防水工事等の対策が必要である。築造当初はもう少し盛土があったのかもしれないが、現在の墳頂部と天井石上面間の盛土は1m余りと考えられ、非常に薄い盛土しか残されていない状態に起因するものと思われる。

平塚での問題は、墳丘上で行われる祭りに伴う神輿台の設置やのぼり道整備によって封土の削平や形状の変化がある。頂上部の封土が薄くなったことが一つの要因となり、石室への水の浸入が見られる。簡便な対策としては石室の上部に防水シートを敷く方法がある。また、薄い封土上に生えた樹木の根による石室石組の破壊も懸念される。石室直上の樹は伐採すべきであろう。

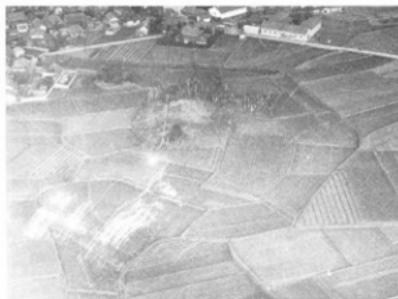
(20) 角塚古墳・航空写真 (S30)

本古墳は以前から方墳であるとされてきたが、昭和30年頃の航空写真を見る限りは方墳とするには少し無理がある旧状であることが判明した。また、平成5年度に実施された中央公園の造成に伴う角塚の確認調査の報告書に周濠外縁復元プランが方墳で示されているが、一部現状とは整合性がとれない箇所があるので、再度、墳形を含めた墳丘規模を見直す必要性がある。しかし、残念なことに墳丘の北側は道路が墳丘を削り取るように通され、東側については広範囲に墓地化されていることから、墳形等を確認できる範囲はごく限られた区域しか残されていないのが現状である。今後、角塚の位置付けに大きく係わることであるので慎重な確認調査を実施しておく必要がある。
