(財)松平公益会事務所改築に伴う埋蔵文化財発掘調査報告書

# 高松城跡 (作事丸)

高松市教育委員会  
財団法人 松平公益会

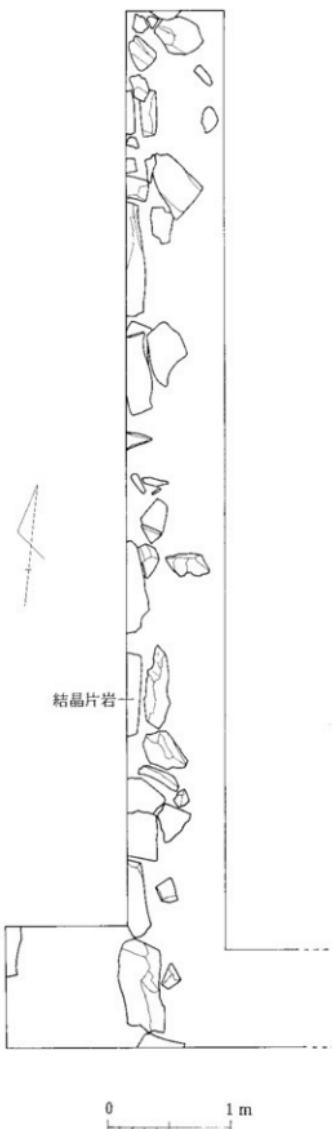
第4図 試掘トレンチ平面図

第2トレンチの第5層上面で確認された石列は、南北に延長約8m、幅約80cmの掘削範囲の西壁に沿って確認された。人頭大から1mほどの安山岩または花崗岩の自然塊石を長辺を南北にそろえて一列に配したもので、トレンチ全域にわたっていた。石材の上面は必ずしも平坦ではなく、高さも石材ごとにまちまちであったため、建物の柱を受ける礎石ではない。

石列の東側には人頭大の塊石が散乱しており、石垣の控え積みとも考えられたため、一部西側に拡張して石列西面の並びを確認したところ、西側には石塊の散乱は見られず、ほぼ西側の面をそろえているように見受けられた。また、石材は検出された石材一段のみで石垣状の段築は見られなかった。石列の西側約80cmのところで、東に面を合わせた石材1点が出土したが、石材の標高が石列と異なっているため、石列と関連を持つ可能性は低く、また、石列との間の埋土は堅く締まって安定的であることから排水路の護岸石とも認められない。状況から築地盤の基礎等に用いられた石列と考えられる。

試掘トレンチは、(財)松平公益会敷地内御廟前庭部分の概ね新事務所の建設予定範囲内に4本を設定した。このうち第3・第4トレンチについては搅乱が著しく、遺構は検出できていない。

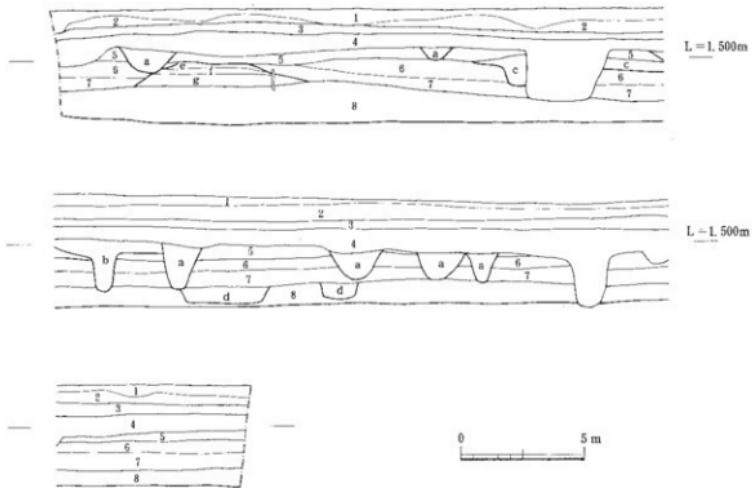
第5図 調査区北壁土層断面図

調査区内は搅乱が多く、調査区の北壁のみ良好な土層堆積状況を確認することができたので北壁の土層断面で基本層序とした。試掘調査で確認された表土は約10cmの堆積があるが、調査前に構造物の基礎撤去時に剥ぎとられていた。本調査での第1層は、高松空襲による焼土層で、埋土中には瓦片を多く含む。第2層は黄灰色シルト質極細砂層で、埋土中の遺物より大正～昭和初期のものと思われる。第3層は灰黄色シルト質極細砂層で、瓦および礫を多く含み、明治のものと考えられる。第4層は炭・焼土・瓦を多く含む黒色粘土層で幕末頃の堆積層と思われる。第5層は黄灰色粘土層で整地土層と思われる。第6層にぶい黄色の礫層、第7層の灰色細砂層についても整地土層と思われる。第8層は黄灰色細砂層で、海岸部の自然堆積層であると思われる。

遺構面は6面を数える。第3層上面、第4層上面、第5層上面、第6層上面、第7層上面、第8層上面である。第3層上面は明治23年以降の遺構面、第4層上面は幕末～明治、第5層上面は19世紀、第6層上面は18世紀後半、第7層上面は17世紀末から18世紀前半、第8層上面は東ノ丸築造（1671年）以前と考えられる。それぞれを第1～第6遺構面とする。第4遺構面については、第6層の整地土層が北半のみしか存在していないため、北半のみにおいて存在する遺構面である。

遺構の用途については、排水溝等の用途も考えられたが、内堀に平行して構築されていることからその可能性は低いと考えられる。調査区北壁の土層断面では、瓦列状遺構部分は台形状に盛土されていることがうかがえ、盛土は3層に分層できた。まず下段に黄灰色シルト質極細砂層を20cm盛土し、中段にはにぶい黄色の疊層を10cm盛土し、さらに上段には浅黄色粘土層を10cm盛土している。また、盛土が不十分であったためか数箇所で瓦列が倒壊していたが、瓦はすべて外側に向けて倒壊している。以上から、瓦列状遺構は地表面に露出して構築された一間幅の構造物と考えられ、現段階では築地堀の基礎としての用途を考えたい。

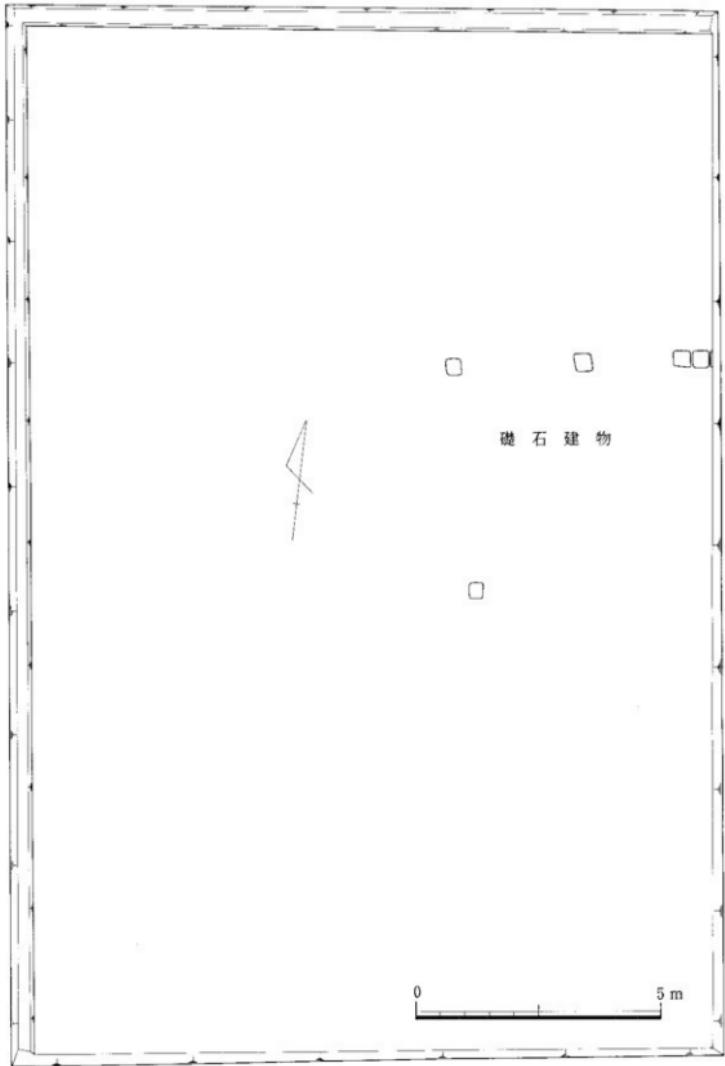
第6図 第1遺構面平面図

灰黄色シルト質極細砂層（第3層）上面において検出した遺構面である。攢乱が著しいが、1辺40cmの正方形を呈する礎石を6個検出した。昭和60・61年に香川県教育委員会が行った東ノ丸部分でも同様の建物が検出されており、同時期の建物と思われる。明治23年以降の遺構面と考えられる。

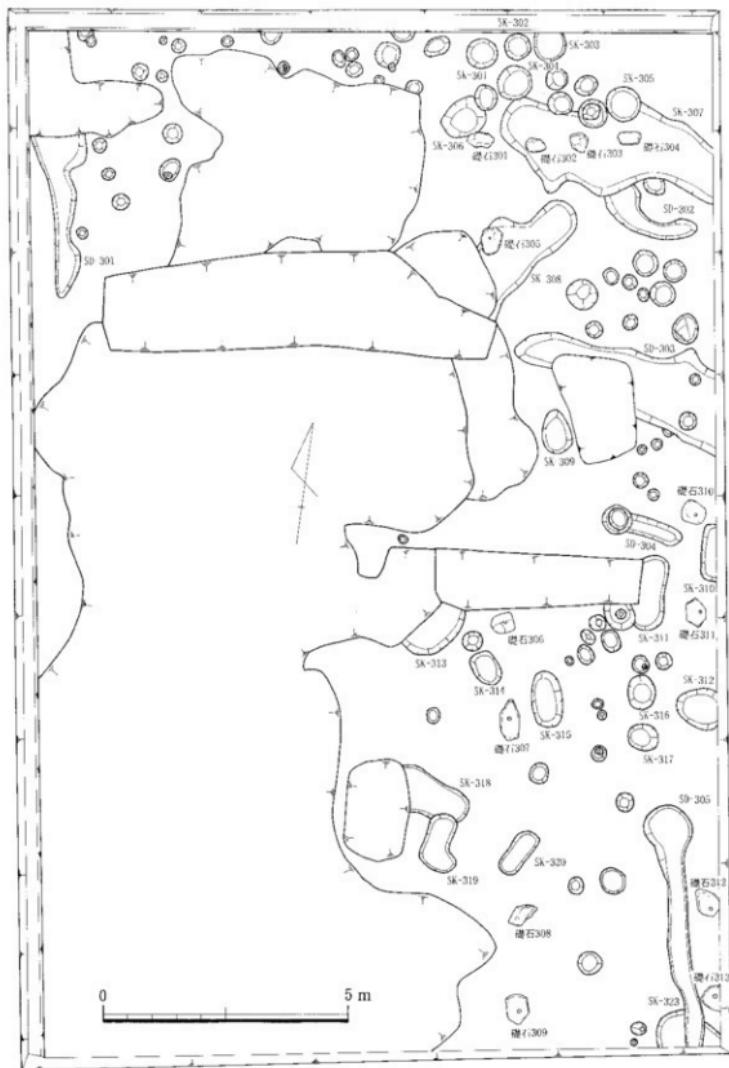
第7図 第3遺構面平面図

黄灰色粘土層の整地土層（第5層）上面において検出した遺構面である。現代の擾乱によって遺構面の大部分が削平を受けているものの、多数の遺構が見られ、さらに瓦を中心とした遺物も多量に出土した。検出遺構としては、礎石建物1棟、礎石列1列、土坑23基、溝5条、ピット多数である。遺構面を厚く覆う炭・瓦片を多量に含んだ黒色粘土層内から明治初期の陶磁器が出土することや、第3遺構面の遺構内出土遺物の時期から19世紀前半～幕末の遺構面と考えられる。

礎石305～313で構成される礎石建物である。擾乱等により抜き取りられており、9個の石材が現存するのみである。礎石に使用された石材が花崗岩であるためか、各所にひび割れが多く目立ち、礎石308については、粉々に碎けてしまっている。礎石の大きさは、最大のもので長辺90cm×短辺40cm、最小のもので長辺60cm×短辺40cmで、長方形を呈するものが多い。南北方向に長軸を向けて据えているものが多い。礎石の加工については、柱を支える上部のみで、他の面についてはほとんど加工されていない。礎石の上面は平坦面に仕上げ、中央部分には径5cm、深さ3cmのほぞ穴が穿たれており、柱を支えていた場所を特定することができる。礎石のほぞ穴とほぞ穴の間隔の最大公約数は約2mとなっており、柱間一間は2mと考えられる。柱間2mと考えると、SK-312・SK-320等については、この礎石建物を構成する礎石の抜き取り穴と考えることができる。

礎石301～304で構成される礎石列である。S B - 301の北側約2mの位置に同一方位で東西に4個、約1m間隔に並んだ礎石列である。S B - 301の西辺延長部分にS A - 301の西端礎石がそろのように存在するが、東端はS B - 301の東辺より約1m、柱間にて一間分内側に入る。礎石は最大のもので、長辺55cm×短辺25cmの長方形を呈し、S B - 301を構成する礎石に比べ小さい。また、長辺を東西に向いている点もS B - 301とは異なる点である。礎石は加工痕もほとんどなく、ほぞ穴も見られない。

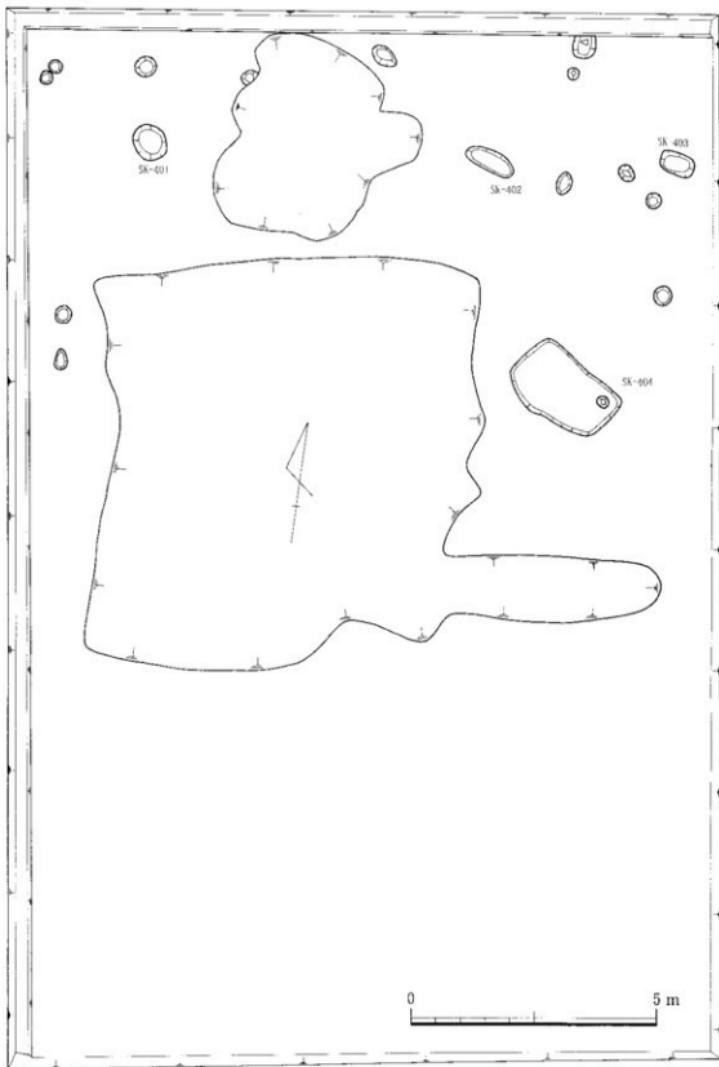
第8図 第4遺構面平面図

にぶい黄色の礫層の整地土層（第6層）上面において検出した遺構面である。第6層は調査地の北半だけに堆積が認められた整地土層であるため、この面での検出遺構は北半にかたよって分布している。検出遺構としては、土坑4基、ピット13基を数える。遺構出土遺物および包含層出土遺物とともに瓦の小片のみで、遺構面の時期決定は難しいが、上層・下層遺構面の年代観から、概ね18世紀後半のものと考えられる。

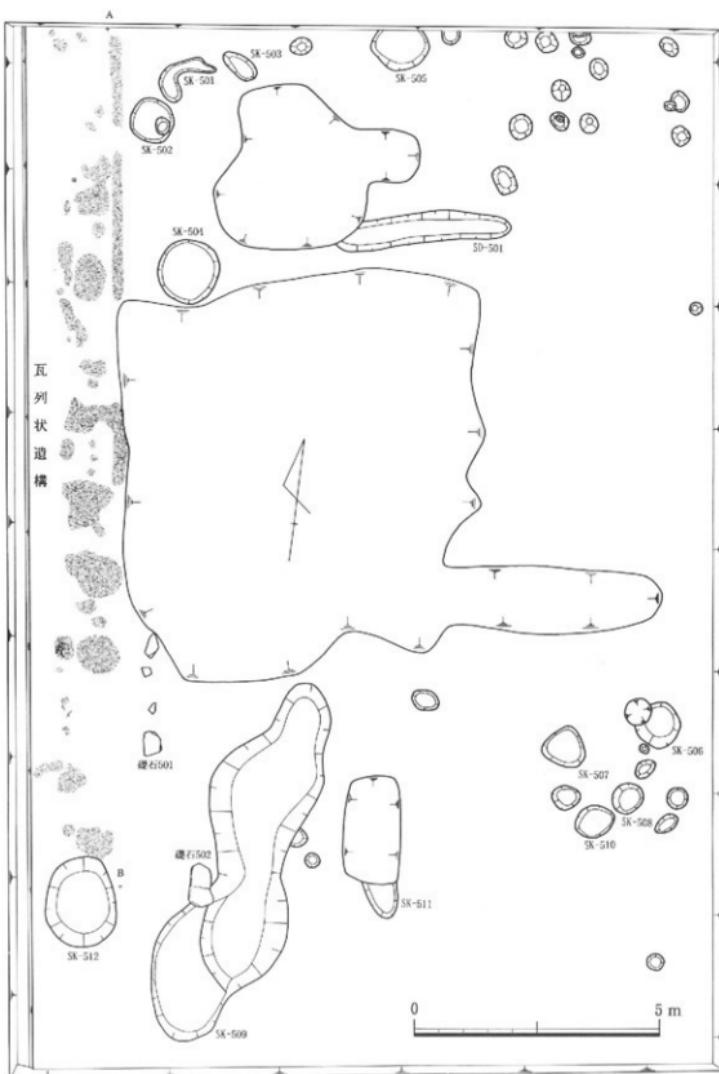
第9図 第5遺構面平面図

灰色細砂の整地土層（第7層）上面において検出した遺構面である。出土遺物の大半が瓦であるため詳細な年代決定はできないが、松平氏による東ノ丸築造（1671年）以降で、17世紀末～18世紀前半頃の遺構面と思われる。検出遺構としては、土坑12基、溝1条、ピット26基、礎石、瓦列状遺構がある。

瓦列状遺構の東側に隣接して2つの礎石を検出した。礎石501と礎石502である。礎石501は安山岩で、長辺50cm、短辺30cmの南北に長い長方形を呈する。礎石502は花崗岩で長辺90cm、短辺50cmの南北に長いややいびつな長方形を呈する。石材、規格の違いから、同一建物の礎石とは考えがたい。

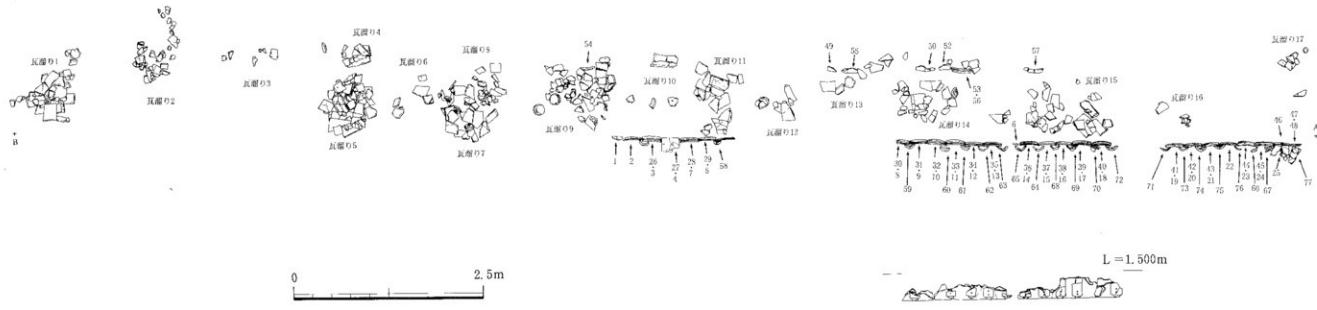
第10図 瓦列状造構平・立面図

調査区の西端部分において南北に細長く瓦が密集した状態で検出した遺構である。幅約1m、検出部分の長さ約17.5mを測り、南側は攪乱のため不明であるが、調査区の北壁に瓦が見えていることから、少なくとも北側には遺構が延びることがうかがえる。上層の整地土層や上層遺構および現代の攪乱等により削平を受け、残存状況は極めて悪いが、比較的の残存状況の良好な北半部分においてその全容を推測することができる。遺構の東西両側には、凹面を外側に向けた状態で平瓦を二枚重ねて南北方向に立ち並べ、さらにそのつぎ目部分の外側には凸面を外側に向けた状態で軒丸瓦を瓦当面を上に向かって立てられている。東西両側面から見ると、平瓦と軒丸瓦が交互に所在するよう見える。つまり、屋根に瓦を葺いた状態を呈している。瓦列は、調査区の西側に隣接する内堀に平行して構築されている。

東西の瓦列の内側には瓦が大量に出土した。軒平瓦、軒丸瓦、平瓦、丸瓦と混在した状況で出土しているが、平瓦が多い。残存状況の良好な部分では、瓦は数箇所にわたって約80cmの円形に集積して廃棄されていることがうかがえ、さらにその瓦溜りと瓦溜りの間は約80cm間隔となっており、規則的な廃棄をしていたことも考えられる。特に瓦溜り5・8・9において顕著である。

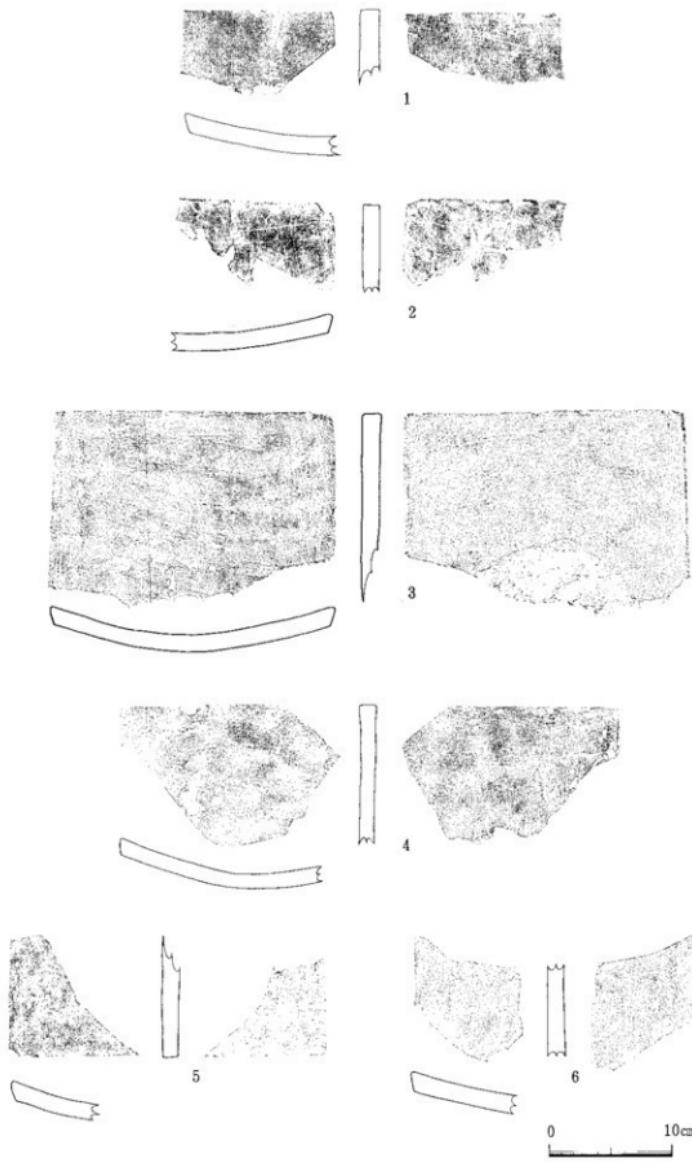
第11図 瓦列状遺構平瓦実測図①

約30箱分出土した。瓦以外の遺物については、土師器や陶磁器の細片が数点出土しただけである。1~57は東西に立ち並ぶ平瓦、58~77は平瓦のつぎ目に所在した軒丸瓦、78~140は瓦溜り出土の瓦、141~158は遺物検出時および遺構周辺で出土した瓦である。いずれの瓦もやや小振りな感じも受ける。併存する遺物が無いため、詳細な時期は不明であるが、整地土による造成面上に設けられた遺構であり、生駒期まではさかのばらず、松平氏による東ノ丸築造以後のものと考えられる。

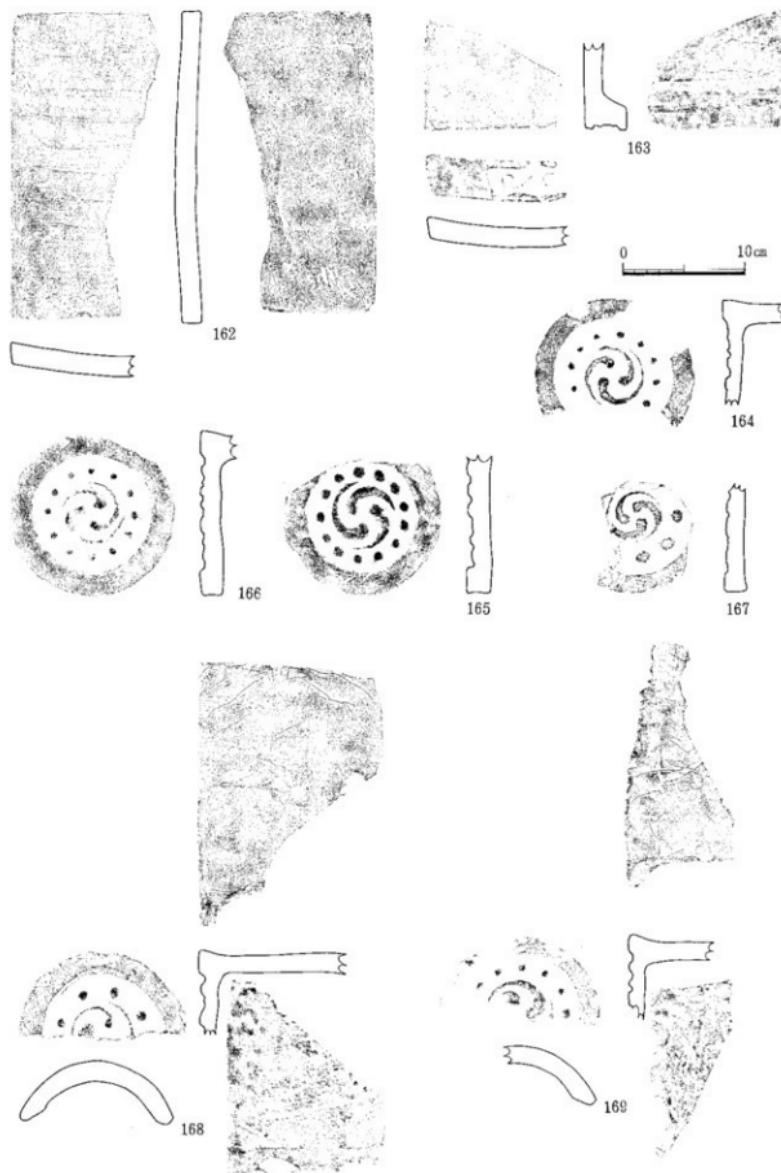
第53図 SK-509出土瓦実測図②

図示できるものを第52~54図に掲載した。159~162は平瓦である。両面とも丁寧にナデが施されている。163は軒平瓦である。164~169は軒丸瓦である。瓦当面の巴文はやや太く短いつくりになっている。170~173は丸瓦である。全体に小振りで玉縁も短い。詳細な時期は不明である。

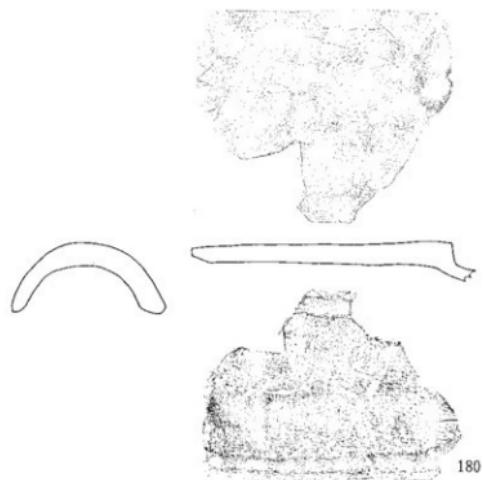
第59図 SK-403出土遺物②

遺物は、瓦片を中心にコンテナ1箱分出土した。図示できたものを第58~60図に掲載した。175・183・184は平瓦である。両面にナデが施されている。176は軒平瓦である。177~181は丸瓦である。丸瓦は長さ21~24cmと全体に小振りである。凹面

はコピキB・ゴザ目・ナデが認められ、凸面はナデである。179の凸面には漆喰が付着していた。182は棟瓦である。185は備前焼の鉢で内外面ともナデが施されている。18世紀後半以降と考えられる。

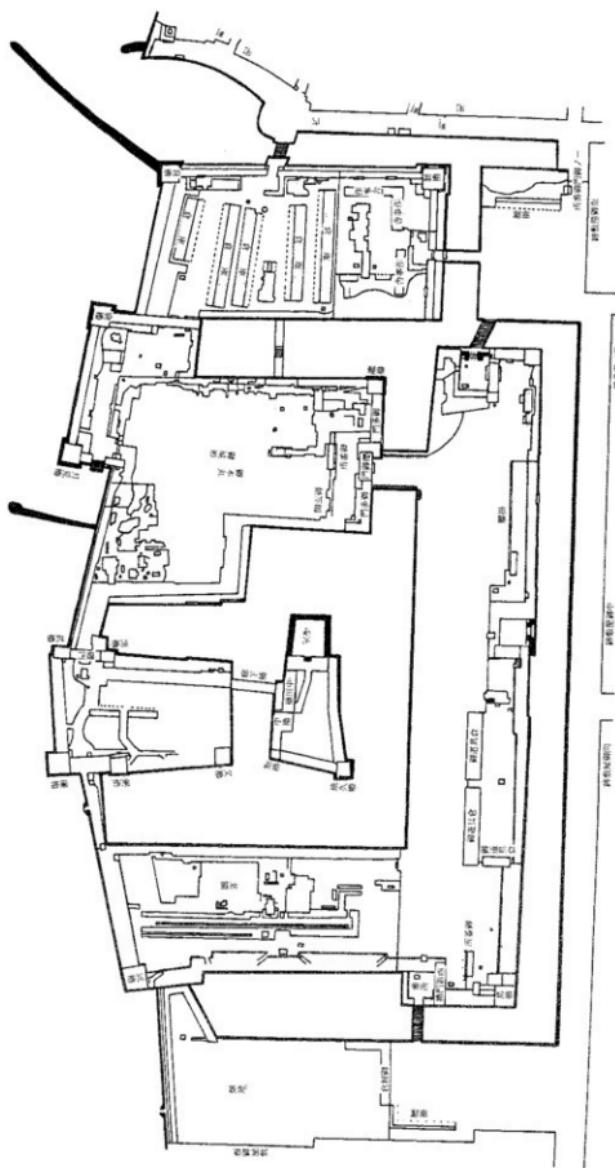
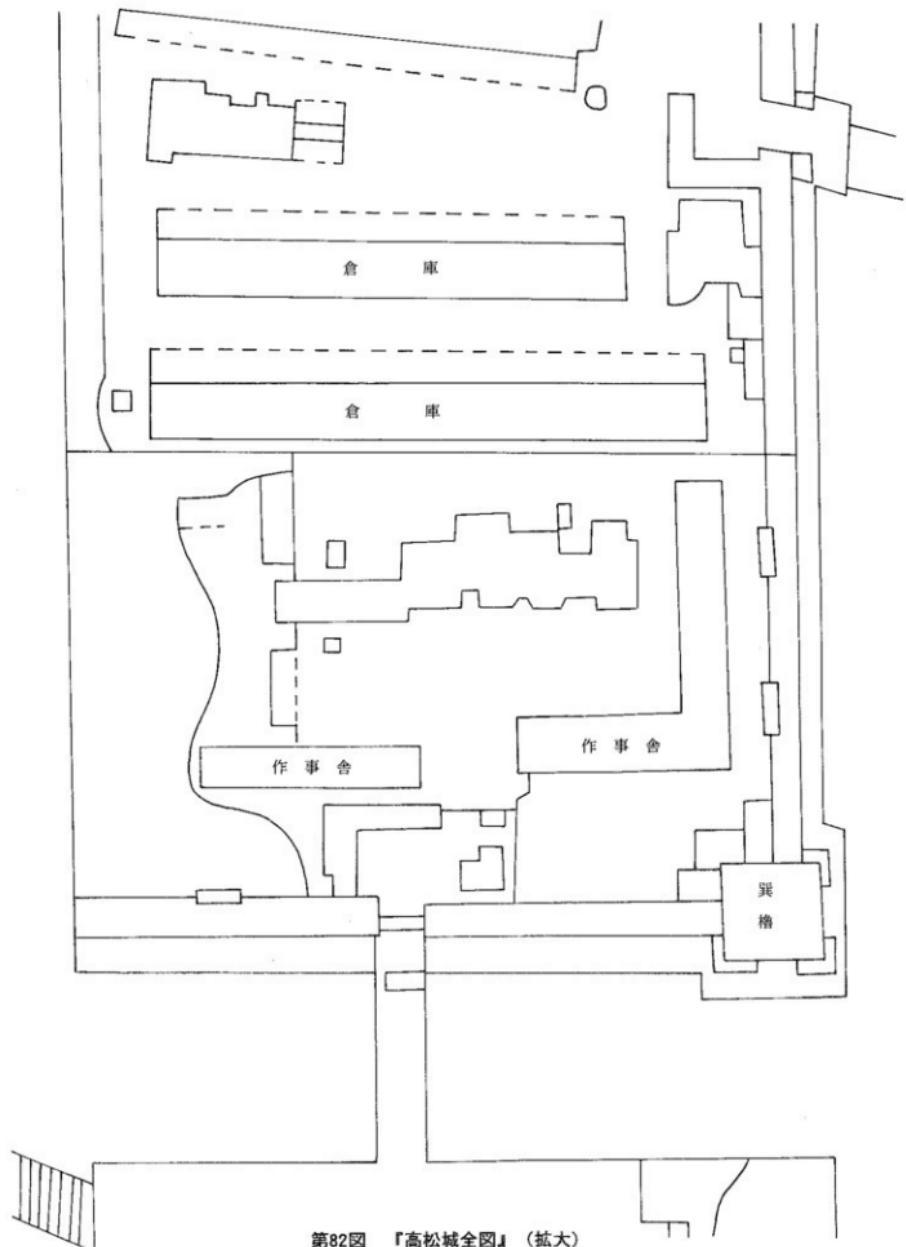
第81図 「高松城全図」写図

『高松城全図』の東ノ丸部分を見ると、北半の米蔵丸には東西に細長い建物が5棟立ち並んでおり、「倉庫」の記載が見られる。これらの倉庫についてはS60県教委調査で確認されている。また、東ノ丸東隅には良櫓およびそれより北東へ延びる突堤が描かれているが、これらについてもH7県教委調査で確認されていることから、絵図はある程度信用できる資料と考えられる。

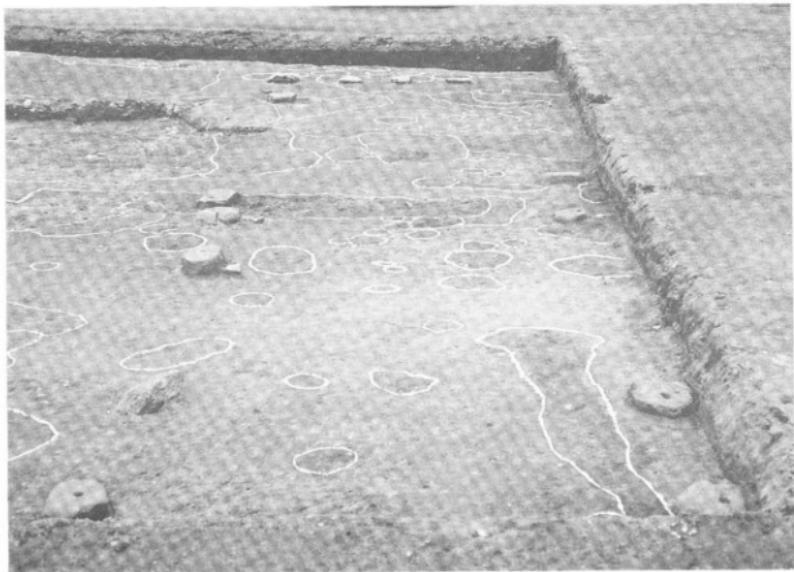
5 SB-301(南から)

残存する9個の礎石および抜き取り穴の配列から推定すると、調査区の南側にさらに礎石が存在する可能性もあり、東西2間（約4m）×南北8間（約16m）以上の南北に細長い建物を復元することができる。

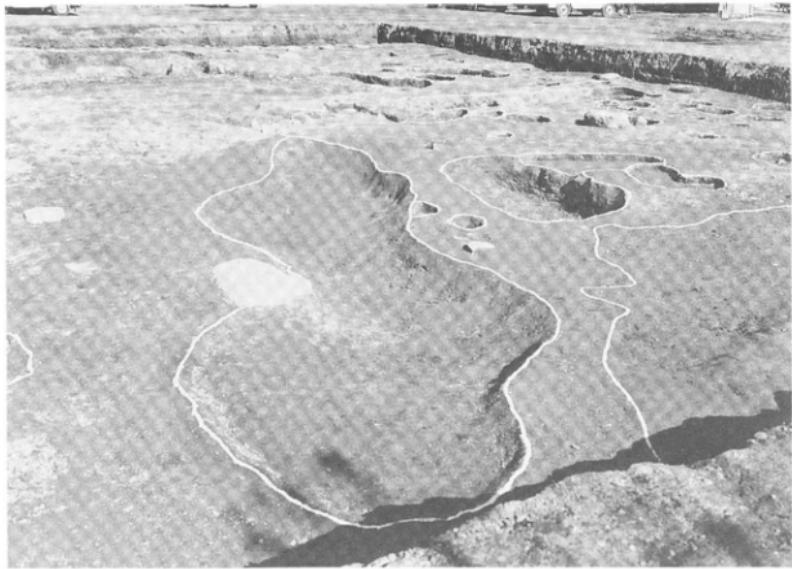
8 SK-509(南から)

調査区の南西部で検出した土坑である。長さ7.3m、最大幅2.1mを測り、蛇行した溝状を呈する。土坑の南端部分は一段高くなっているものの、全体にやや深いレンズ状の断面形態となっている。埋土は黒褐色粘質シルト層の単層で、深さ25cmを測る。遺物はコンテナ3箱分出土しており、瓦が大半を占め、土師器の小片を数点含む程度である。
