兵庫県指定有形民俗文化財
沢の鶴大石蔵
発掘調査報告書

2001
神戸市教育委員会

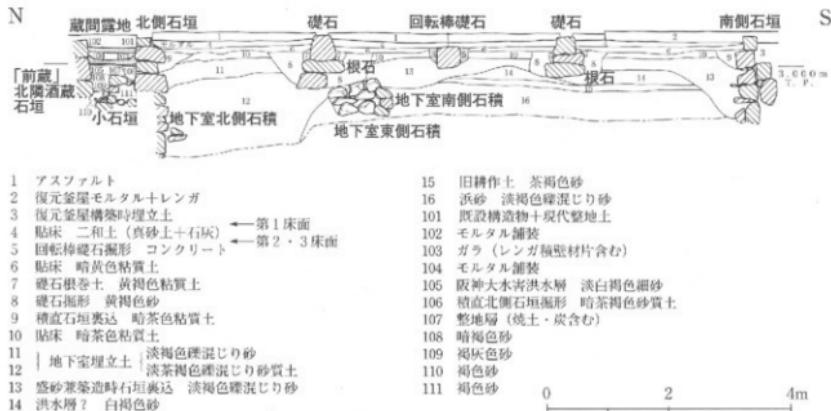
第10図 「前蔵」西断面土層図

沖積地に立地する一般的な遺跡の発掘調査ではないため、調査範囲全域に適応できる基本層序は想定できない。よって「前蔵」・「大蔵」・「大蔵」南の各部分に設定した断面の上層部を掲載する。「大蔵」の断面では確認できなかったが、他の断面では酒蔵築造以前は畠として使用されていたことが共通して確認された。畠の高まりも確認できた。酒蔵は耕作土の上に周辺に存在した砂を盛り上げて築造している。畠の下は再び砂層となり、畠以前は砂堆そのものであったと推定できる。

酒蔵内部の床面は「前蔵」・「大蔵」・「大蔵」南の各部分によって貼り直しの回数や想定時期が異なるが、昭和30~40年代に貼り直されたと考えられる真砂土+石灰の二和土と、昭和50年代の沢の鶴資料館として整備された時に貼られたアスファルトは、「前蔵」・「大蔵」・「大蔵」南の各部分に共通する。

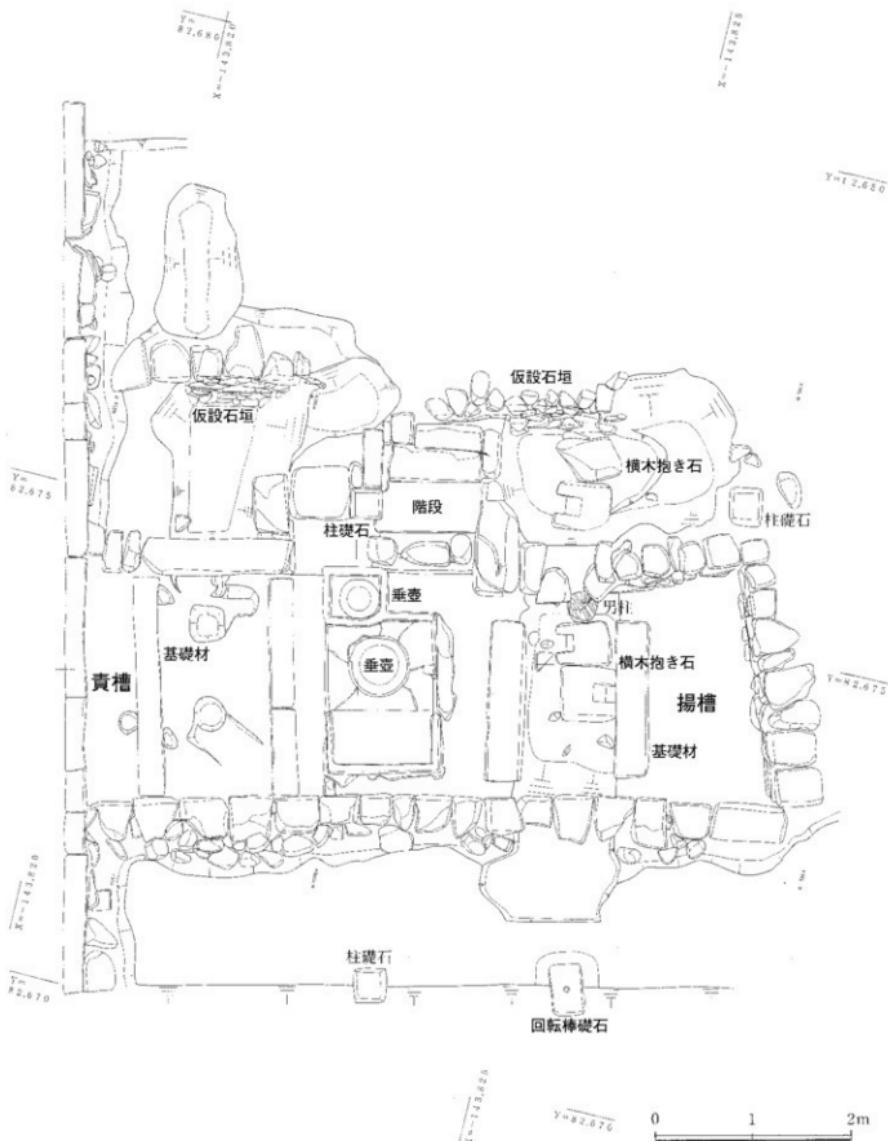
第12図 「前蔵」構場平面図

蔵の西寄りで検出した、醸酵の進行した醪を加圧して液体の酒と酒粕とに分離する酒搾りの遺構である。長さ7.0m、幅2.4m、深さ1.0mの石積みの半地下室で、東側石積みの中央には内部へ降りるモルタル塗りの階段がある。段の数は4段であるが、最下段には長さ約20~50cm、幅約20~25cm、高さ約15cmの花崗岩が3石置かれていた。断剤を実施していないため槽場構築当初からモルタル塗りであったかは不明である。石積みは実作業上は北側石積みの構築後に西側石積みを構築した時間差が推定できるが、西側石積みの裏込め掘形は北側石垣積み直し時の裏込め掘形と一連の物として掘り込まれている。従って北側と西側の石積みは蔵の石垣の積み直しと同時に構築され、石材の大きさや加工程度、横日地の通る整然とした積み方も石垣と一致する。しかも北側石積みの上端の石材は同時に石垣用材そのものであり、表裏両面を加工して構築している。2段目の石材も石垣の石材そのものであるが、地中に隠れるためか槽場側の面のみ整形し、石垣側は整形していない。南側と東側の南約3分の1の石積みは後に積み直されているが、積み方は非常に粗雑で石材と石材の間には土が露出している。部分的に漆喰を充填して土の崩落を防止する程度である。石材は花崗岩で、長さ約10~60cmで形も大きさも不揃いである。東側の北約3分の1の石積みも後に積み直されているが、目地にはモルタルが使用されており、北側の責糟部分を大規模に改修した際に積み直されたと考えられる。石材は花崗岩で、長さ約10~40cm、幅約10~30cmとやや不揃いであるが、上端の石材のみ長さ155cmと飛び抜けて大きい。東側石積み中央にある階段の北隣には長さ75cm以上、幅約30cmの花崗岩の切石が1石縱方向にはめ込まれていたが、蔵の柱の配置上、それを礎石として使用している。床面で醪を持る際の容器である酒槽を据えるための基礎材を2基、掉り出た酒を受ける垂壺を2基、酒槽に圧力をかけるね棒の支柱である男柱を1基検出した。また槽場の西隣でジャッキのワイヤーを巻き取る回転棒の礎石を1基、東隣で男柱埋設時の仮設の石垣を2面検出した。垂壺や据え付け可能な酒槽の大きさから、一連の酒搾り工程の中で南側の基礎材、垂壺、男柱、仮設の石垣、礎石はまず醪を最初に搾る搾槽の工程に、北側の基礎材、垂壺、仮設の石垣は一度搾った醪を再度加工して酒を搾りきる責糟の工程に相当すると考えられる。

石積み・床面共に何回も改修されており、構造の変化は複雑である。

檜場の基礎材は長さ約160cm、幅約30cm、厚さ約20cmの花崗岩の切石を、1.0mの間隔で2石並行に置いている。床面には粘土を貼るなどはされていなかった。垂壺の南隣には酒槽の端を据えていたと考えられる小段があるが、そこから南側石積みとの間隔は3.1mで、それ以上大きな酒槽は据えられない。垂壺は口径約60cm、高さ約100cm、容量2石入りの備前焼の大壺である。外面には「太宗右衛門」の線刻と、ひび割れを膠で修繕した跡が3ヶ所ある。プロボーションから安土桃山時代頃のものと思われるが、この檜場に埋設されるまでかなりの年月を何度も補修して使われていたことになる。垂壺の口縁周囲にはモルタルが塗られているが、埋設当初は二和土が貼られており、その上部を修繕したものと判明した。男柱は一辺約30cmの角柱で、檜場の基礎材より約20cm高い位置までしか遺存していない。加圧方式がジャッキに変化した時点で切斷されたと考えられる。下部の残存長は不明であるが、加圧時に男柱自体がはね上がるのを防ぐ横木の深さからみて約100cmと推定できる。さらに横木の上には地蔵とも称される唐臼の杵の支点になる石材が東西数個ずつ、重石である抱き石として置かれていた。これらの石材は瀬戸地域で水車精米が全盛となる以前に足踏み精米で唐臼が使用されていた時のもの可能性が高く、檜場構築時にすでに不要であったため抱き石として転用したと考えられる。横木の太さは約15cmで、間隔を約10cmあけて2本並べて埋設していた。間隔から男柱の下部を割り込み、両側から挟み付ける状態で男柱と固定されたと思われる。檜場東隣で確認した仮設の石垣は、男柱や抱き石を設置する際に軟弱な地盤を掘り込む必要性から構築したものと考えられる。石垣の範囲は掘り込みの東側を区切る程度で、石垣

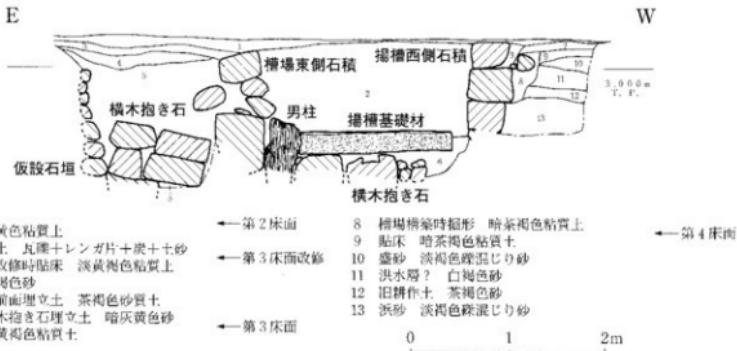
第19図 「前蔵」 檜場男柱・横木抱き石断面図

の基底は抱き石の基底の高さとほぼ一致している。石材は長さ約15～45cmの不揃いな大きさの花崗岩で、あまり丁寧には積まれていない。石垣前面は茶褐色砂質土で一度に埋められており、土中から明治17年の一鉄銅貨が出土した。回転棒の礎石は長さ60cm、幅40cm、高さ40cmで、中心に回転棒の軸を受ける直径5cm、深さ5cmの穴がある。床面から上部数cmが出る状態で据えられていた。

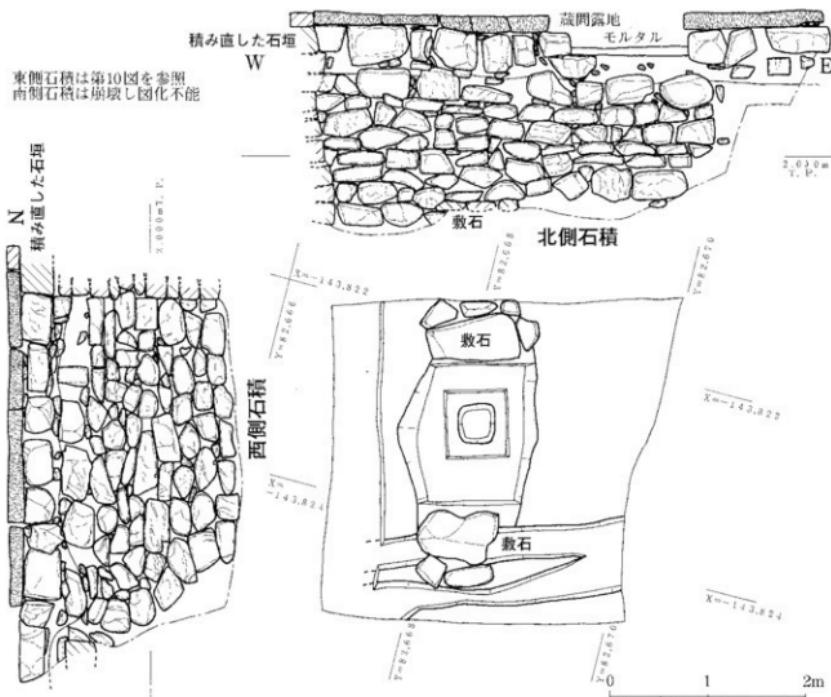
第23図 「前蔵」地下室平面図・石積立面図

蔵の南側石垣をそのまま北側石積みとした地下室である。東西の長さは3.4mを確認したが、調査範囲外に統じて南北の規模は不明である。深さは1.3mである。蔵の再建に伴って石垣を積み直す際、この地下室部分のみ掘り下げて石材を7段分、即ち他の積み直した石垣より4段分深く積んでいる。東西両石積みは石垣の表面に接する状態で積まれているが、確認できた西側石積みの裏込め掘形は石垣積み直し時の掘形と一連の物として掘り

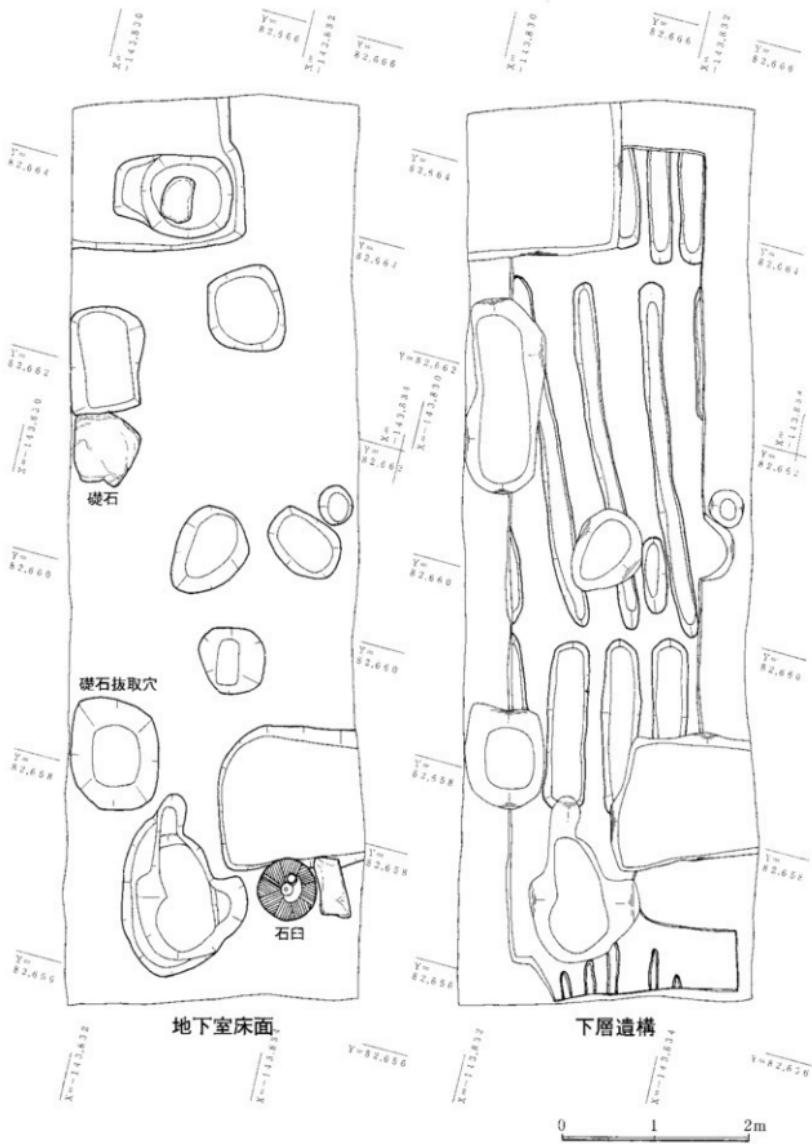
第30図 「大蔵」地下室・下層構造平面図

切り縮められた現状の「人蔵」のほぼ中央で検出した石積みの地下室であるが、「大蔵」は築造当初北へさらに続いていたため蔵の南端近くに位置していたことになる。石積みと石垣や柱配置の関係から「大蔵」築造時に構築されたことが判明している。東西9.8m、南北3.3m、深さ1.9mで、石積みは北側石積みの西端のみ7段分を確認できたが、基本は東西両側の石積みの6段積みである。北側石積みの上半分と南側石積みは内部を埋め立てた時に崩されており遺存状態が悪い。石材は花崗岩で長さ10~60cm、高さ10~30cmと大きさは不揃いである。横目地が通るように積まれているが、石材の隙間には上が露出している部分もある。東側石積みの北寄には下から2段目の上端以上の位置に竜山石の長さ120cm以上、幅約25cmの切石が1石縦方向にはめ込まれていたが、蔵の柱の配置からそれが礎石として使用されていた。またその南隣は下から4段目の石材が約20cm後方に控えて積まれており、地下室底からの高さは約1mと少し高いが、地下室への入り口あるいは物品の搬入口であった可能性がある。しかし下から5段目以上は石積みが欠損しているため、階段状に積まれていたかどうかは不明である。西側石積みは4段分石材を積んだ後、4段目を基底石としてその上に蔵西側の石垣用石材を2段分連続して積んでおり、同時にその石材の裏側を地下室の石積みの面としている。地下室部分は東方に、石垣部分は西方に石材の面を向けていることになるが、石垣の裏側は石材の隙間が大きいため、漆喰を充填して土の崩落を防止していた。石積みの南端は南側の石積み面を越えてさらに約80cm南方へ積まれていること、地下室室内に直径約60cm、高さ約40cmの花崗岩製の挽臼を転用した踏み石が置かれていることからこの部分も地下室への入り口の可能性が高い。しかし下から1段目しか石積みが遺存していないため、階段状に積まれていたかどうかは不明である。床面には粘土を貼るなどの行為は一切されていなかったが、土坑を9基検出したほか、北側石

積みの直ぐ南側で蔵の柱の礎石と礎石の抜き取り穴を確認した。「大蔵」築造時には地下室の内部から柱が立ち上がっていたことになる。地下室は後の蔵改修時に埋め立てられ、地下室から立っていた柱の位置には新たに礎石があるがわかれている。「大蔵」の他の礎石には認められないが、この時の礎石にのみモルタルで礎石と根固め石とを固定している。柱の位置にわざわざ地下室を構築した理由は不明であるが、この地下室も地表と比較して少しでも涼涼になるようにした、搾った酒に混じる酵の微粒子を沈殿させる津引きか、清酒を夏貯蔵する夏囲いの施設の可能性がある。また床面の

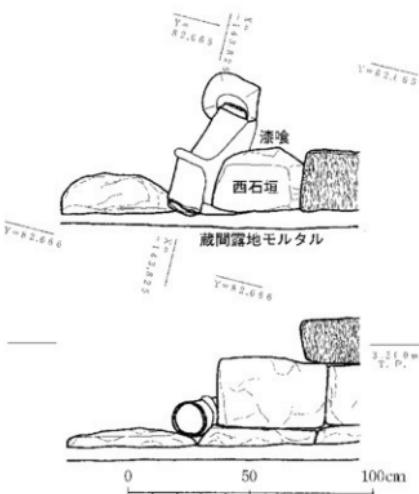
第32図 「大蔵」排水施設平面図・立面図

外径約15cm、長さ約30cmの瓦製の上管を3本繋げ、東側石垣面に開口させる排水施設である。開口部から2本は水平に、3本目は垂直に配置して排水を導いているが、床面上には上管より上部の構造は遺存していなかった。水平に置かれた土管は北方に少し屈曲し、継ぎ目は砂分の多い漆喰で固定していた。石垣の石材は遺存していないが継ぎ目と同じ漆喰が遺存していたため、石垣構築時に石材を一部打ち欠いて開口部を作り、継ぎ目と同じ漆喰で石材と固定していたと考えられる。

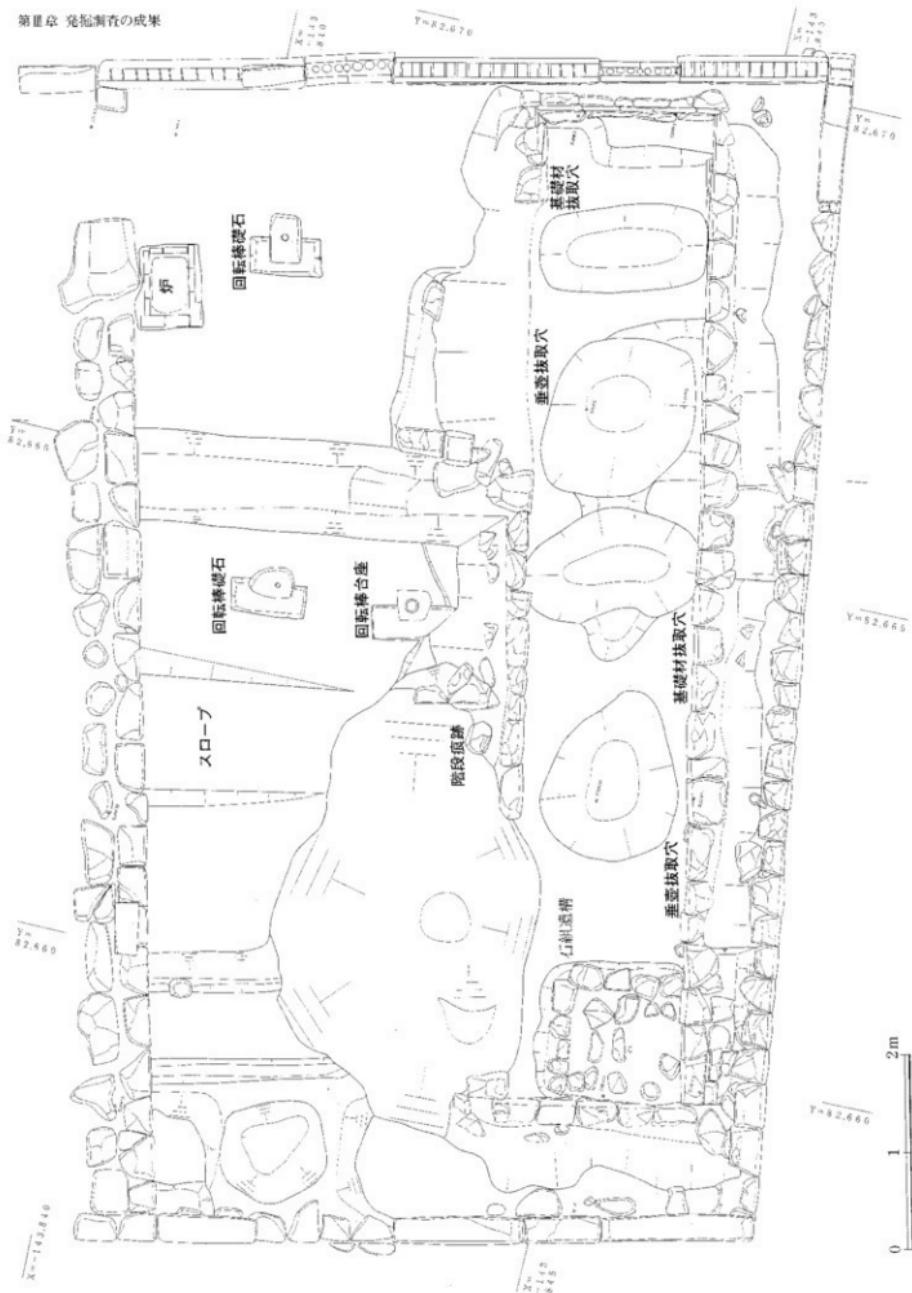
第33図 「大森」南槽場平面図

南端で検出した酒吊りの遺構である。長さ10.1m、幅1.9m、深さ1.2mの石積みの半地下室であるが、石材の大半が埋め立てられた時に抜き取られ、さらに震災で倒壊した建築部材を撤去した際後の搅乱で北西部が破壊されていた。破壊された部分には内部に降りる階段があったと思われ、僅かに階段東側面と思われる石材が1石遺存していた。さらにこの北隣には後述するスロープが位置している。槽場の構築時に後述する石組遺構の上部を破壊している。石積みは一度積み直されており、構築当初の石材は一辺30~50cm、高さ30~40cmの加工程度の低い花崗岩で、段数は2段分のみ残っていた。積み直された石積みは東側にのみ残っており、石材は一辺20~45cm、高さ約25cmの花崗岩の切石である。床面には粘土を貼るなどの行為は一切されていなかったが、酒槽の基礎材の抜き取り穴と垂壺の抜き取り穴をそれぞれ2基ずつ検出した。槽場の内部はレンガ・コンクリートや陶磁器・瓦・ガラス瓶等を含む土砂で埋め立てられていた。また槽場の北隣でジャッキのワイヤーを巻き取る回転棒の礎石を2基、回転棒の木製台座を1基検出した。

「大蔵」南端石垣の南面東寄りで検出した炉で、周囲はレンガの2段積みである。回転棒の礎石同様掘形はなく、整地・床貼りと同時に構築されたもので、内部には焼土が詰まっていた。内法は長さ約60cm、幅約40cm、深さ約20cmである。槽場で酒を搾る際、暖をと

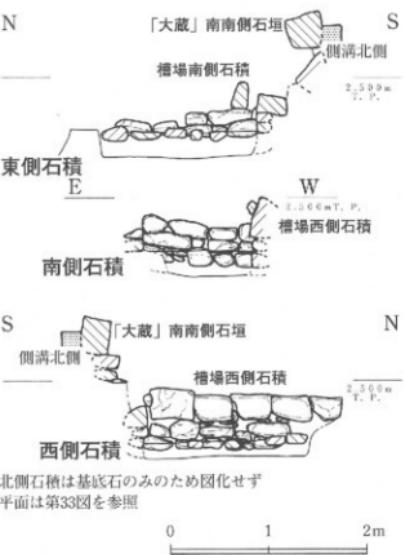
第35図 「大蔵」南石組遺構石積立面図

第3床面で検出した槽場の床面の西端で、槽場の構築時に上部を破壊された石組遺構を検出した。東西1.1m、南北1.4mの長方形で、底面には大きさ15~35cmの花崗岩が敷かれているが、石材と石材の間隔は広く、全面に敷き詰めてはいない。側面の石積みは底面から最高3段分約40cmまでしか遺存していないが、「大蔵」南が石垣による区画のみの時期に伴う遺構である可能性が高く、構築当初は盛砂上面まで積み上げられていたと考えられる。その場合底面までの深さは1.2mとなる。石材は花崗岩で、長さ10~50cm、高さ10~20cmで不揃いである。

¹⁰ 北側石積は基底石のみのため図化せず
平面は第33図を参照

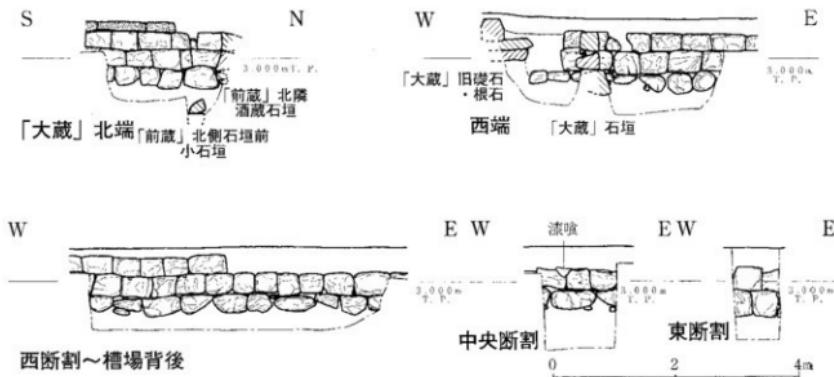
第36図 「前蔵」北隣酒蔵・「大蔵」北端石垣立面図

「前蔵」北隣で別の酒蔵と考えられる建物の石垣を検出した。部分的に石垣を確認したのみで、正確な建物規模は不明である。石垣の上部は現代の整地で破壊されていた。「前蔵」築造時の石垣と石材の大きさや加工程度が共通し、上層の観察からも「前蔵」北側石

垣との前後関係は認め難い。従って「前蔵」の築造と同時に築造されたと考えられるが、石垣基底部は「前蔵」より約20cm高い。「前蔵」北側石垣との間には、「前蔵」の石垣が積み直された時の直前の土層には多くの焼土や炭が含まれていた。築造時の「前蔵」同様に火災で焼失したと考えられる。また石垣西端は「前蔵」の西端よりもさらに西側へ延びていた。しかし「大蔵」が築造された際、この石垣は「大蔵」の西側石垣と礎石を構築するために破壊されていた。その後西端の位置を変更して再建しているが、再建された「前蔵」と概ね西端が揃うためその頃の再建と考えられる。登記簿上はこの酒蔵のある土地は「大蔵」と同筆であるため、再建時の所有者は松岡又左衛門で、築造時の所有者は当時大石村で栄えていた松岡又左衛門の一族の可能性がある。

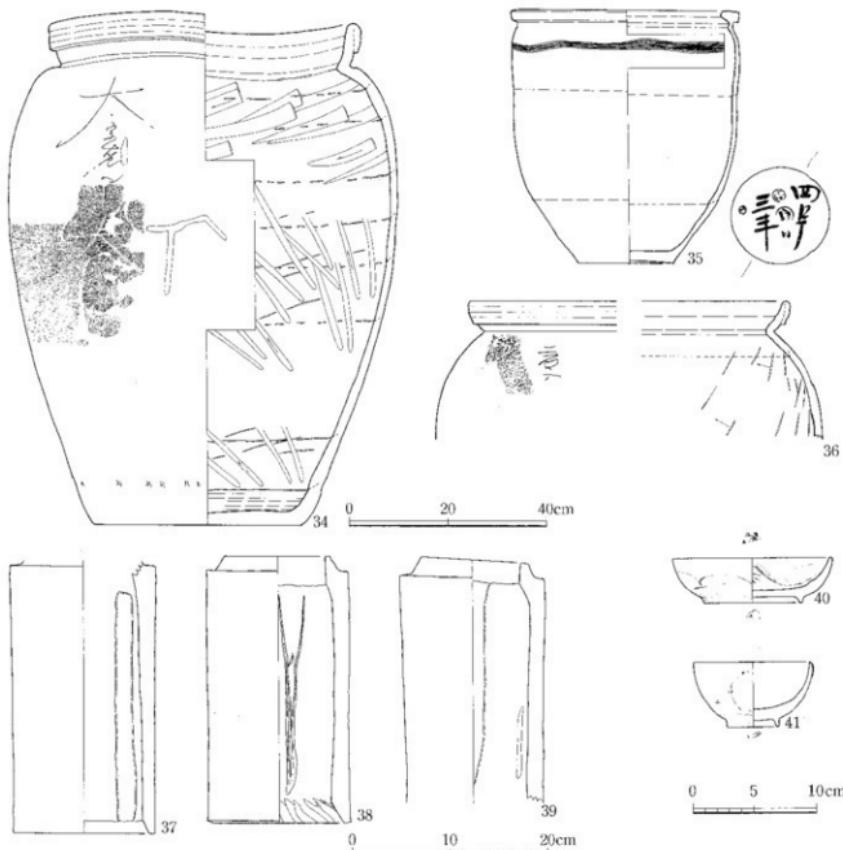
第40図 その他の出土遺物実測図

37～39は「大蔵」の排水施設に使われていた土管である。37は「大蔵」内部よりの位置で垂直に立てて配置されたもの、38は中央、39は開口部のものである。37はすべてナデであるが、体部内面にわずかに布目が残り、巻き付けた粘土板の接合には別の粘土を補う。38は口縁部と体部外面はナデ、下端部はケズリ、体部内面は未調整で布目が残り、型に巻き付けた粘土板の接合跡もそのままである。39は口縁部と体部外面はナデ、体部内面は未調整で布目が残り、型に巻き付けた粘土板の接合跡もそのままである。構築時に石垣表面と揃えるため下端部を打ち欠くが、残存部分にはケズリではなく、調整はナデであったと思われる。それぞれ概ね口縁部と下端部の形状は似るが、細部の大きさや調整方法、粘土板の接合方法は一致しない。長さ約1尺、直径約5寸と区切りの良い大きさのため既製品と考えられるが、これらの調整の差は製作者の違いを表す可能性が高い。

36は備前焼の大甕である。口縁部から体部上半の破片で復元径は不明である。内面には左上がり方向の板ナデ開始時の押圧跡と粘土帶の接合跡が1条ある。外面調整は丁寧な仕上げと自然釉のため不明瞭であるが、わずかにケズリが残る。頭部直下に「二石入」の線刻がある。口縁は外側に折り返して成形する。プロポーションから製作時期は34より古いと思われる。「前蔵」築造時の床面下層や石垣前面、北西角地下室、再建時石垣の掘形、槽場東隣の仮設石垣前面、「前蔵」北隣酒蔵が「大蔵」築造時に破壊された部分などから出土した破片が接合するため、さらに古い酒蔵で使用されていた垂壺が廃棄後破片となって周辺に散在していたものと考えられる。

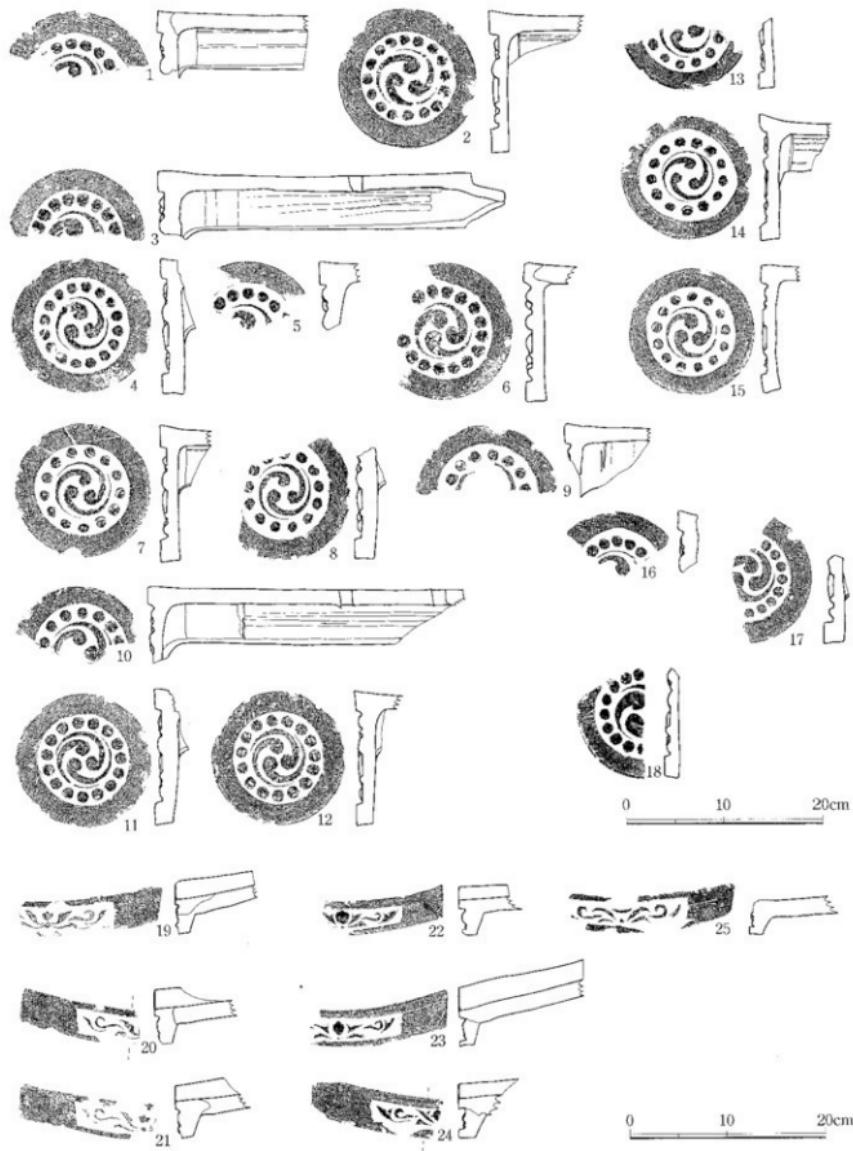
第41図 軒瓦実測図

軒平瓦は出上点数が少く、形状や文様の細部に着目すると1点1類となるため、中心飾りや左右の唐草の形状から大きくa～cの3類に分類した。a類は19～21で、中心飾りは小振りの花冠と萼、左右には上向きの唐草とその外側に強く屈曲する若葉がある。b類は22～24で、中心飾りは大きい花冠と萼、左右には上向きの唐草とその外側に芽状突起のある若葉がある。また22の周縁右上端は斜めに面取りされている。c類は25のみで、中心飾りは三日月状の弧線と萼、左右には上向きの唐草とその外側に屈曲の弱い若葉がある。

「大蔵」の酒造統制時の廃棄土坑から出土したものと同じA類であったこと、文化年間頃の火災の段階で既に直径の大きい軒丸瓦A類と小さいD類が「前蔵」に伴っていたことから、「前蔵」「大蔵」それぞれの軒瓦、あるいは「前蔵」築造時と内建時の軒瓦を峻別することは残念ながらできなかった。ただ「前蔵」に大小2類の軒丸瓦が同時に存在したことは葺かれていた屋根の部位の差であった可能性がある。各瓦の詳細な出土位置は1・19・20が「前蔵」築造時の石垣に伴う小石垣前面、2が「大蔵」地下室の埋め立て上、3・10・24が「前蔵」南石垣外側の燃料置場の埋め立て土、4・23が「前蔵」槽場の埋め立て土、5・17が「大蔵」南の槽場の埋め立て土、6が「大蔵」内の酒造統制時の廃棄土坑、7・8・11・14・16・22が「前蔵」再建時に積み直した石垣掘形および裏込め、9・15が「前蔵」北西角地下室埋め立て土、12・18が資料館整備時の整地層、13が「前蔵」築造時の石垣前面と小石垣の間、21が「前蔵」再建時の蔵内部の整地層、22が火災後の整地層、25が「前蔵」槽場東隣の仮設石垣前面である。

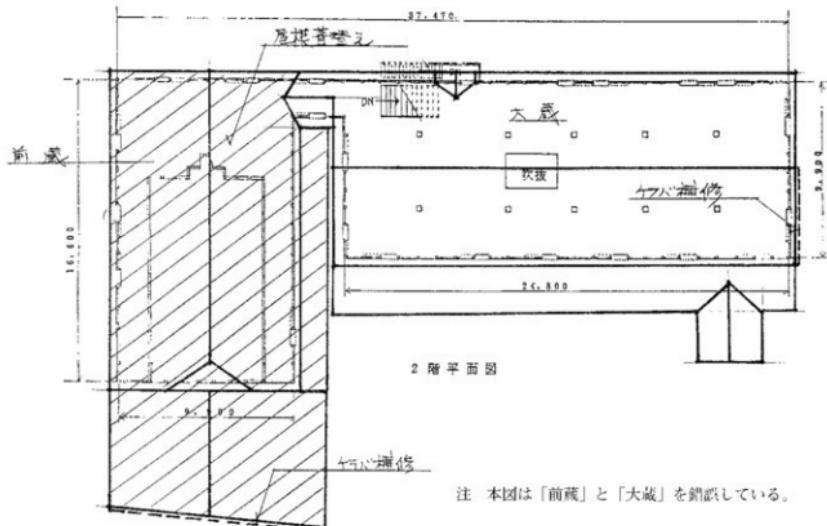
第42図 沢の鶴資料館屋根補修図（昭和61年8月11日付現状変更等完了届けより）

発掘調査終了後のデータ整理中、昭和61年に「前蔵」「大蔵」両方の瓦を葺き直していくことが判明した。既に葺かれていた瓦で再利用ができるものは「前蔵」南北両側と「大蔵」の東側に、破損等で再利用できないものは新たに作ったものを補充して表通りから見えにくい「大蔵」の西側に集中させて葺き替えていた。また「前蔵」南隣にあったトイレ棟は資料館として整備した昭和50年代に築造されたものである。発掘調査中に資料館の敷地から採取した軒瓦の内、製作時期がかなり新しいと思われるものがこのどちらかの瓦と推定できる。実測図は今回掲載できなかったが軒丸瓦はA類、軒平瓦はb類を模倣している。また軒丸瓦の体部上面には「浜州灘東明 □□ (森川?) 悅四郎」の刻印がある。
