明野町埋蔵文化財発掘調査報告書第3集

灯火山古墳 確認調査報告書

明野町教育委員会

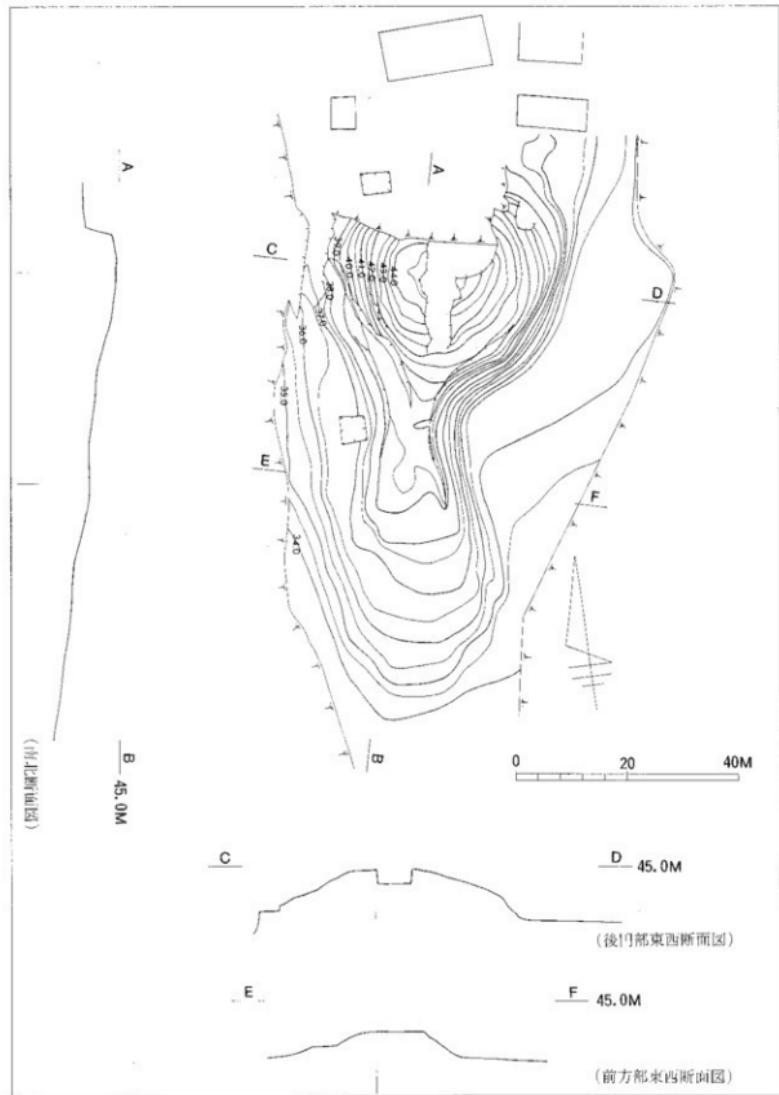
Fig. 9 全体図・断面図

本古墳は、全長約70m、後円部径約46m、後円部高さ約8m、前方部幅約22m、前方部高さ約2.5mを測る前方後円墳を推測することが出来る。また、前方部は後円部に比べて幅が狭く高さも低いことや、地形を最大限に利用して構築した状況がよみ取れるものである。

遺跡は、その後円部の北側部分が既に早く(明治期かそれ以前)に削平されて、宅地の庭先となっていた。また、調査に及ぶにあたっては、既に山林・竹林は切り開かれ、重機による削平が進んでいた(Fig. 10)。特に後円部中央付近と前方部の削平には痛々しいほどであった。調査は速やかに墳丘測量を行ない、その全容を把握するに至った(Fig. 9)。古墳は、南北に延びる洪積台地の西側縁辺部に、ちょうど町の西側を流れる小貝川と並行し対岸を威圧するかのようにほぼ南北に築造されている。低地から望めば、後円部の高さはらくに10倍を越えるぐら

いに見間違えるほどの墳丘を築いている。それはまさしく墳丘測量の結果によって示されている。墳丘は、広範囲にわたって削平を受けているとはいえ標高37mラインにおいて見事な前方後円形を形作っている。墳丘の東側一帯(前方部の東斜面から後円部の東斜面にかけて)は旧状をよく残し、西側もかろうじて旧状をとどめていた。後円部の北半部も図上での復元を可能にしている。

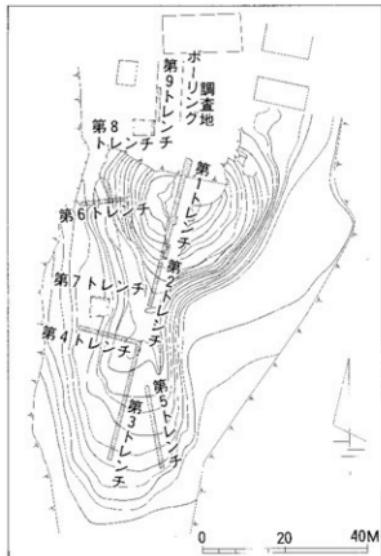
Fig. 11 トレンチ配置図

トレチの設定(Fig. 11)は、後円部のほぼ中央に削平された部分が古墳の主軸と一致するために、このラインを延長して主軸トレチとした。主軸トレチには、後円部に幅1m、長さ24.9mを第1トレチ、後円部から前方部に変換するくびれ部上に幅1m、長さ11mを第2トレチ、前方部上から南裾部分にかけて幅1m、長さ29.6mを第3トレチとして設定した。また、この第3トレチに直交するように前方部上から西側斜面にかけて幅1m、長さ15.5mを第4トレチとし、さらには同じ前方部の南東部分に幅1m、長さ20mを第5トレチとして設定した。後円部には、その西側斜面上から裾部分にかけて幅1m、長さ10mを第6トレチとした。なお、当地の開発に際して重機による焼却穴が2箇所掘られていた。これらの穴は、ともに古地の地山層を深く掘り込んだもので今回の調査に利用させていただいた。一ヶ所は、西側くびれ部の裾付近でありその北壁の土層状況を第7トレチとして、もう一ヶ所は、後円部の北西部でその東壁の土層状況を第8トレチとした。さらには、この第8トレチを延長する形で、後円部の痕跡や周溝の存在を確認するために幅1m、長さ8mを設定して第9トレチとした。

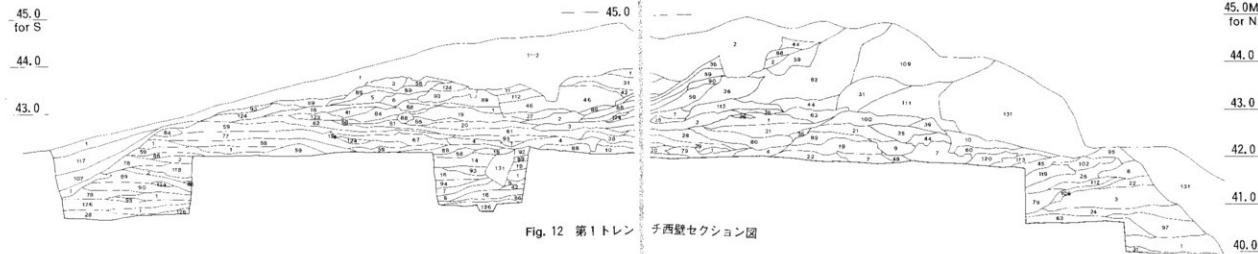
Fig. 12 第1トレンチ西壁セクション図

第1トレーニング(Fig. 12)においては、後円部中央の削平された西壁をベースとして掘り下げを行なった。基底面(地山層)までの確認には至らなかったが、部分的に約2mまで深掘りを行ない土層状況を確認した。その結果、基本的には黒色土・黄褐色土の互層であり、部分的に白色粘土・鹿沼土ブロック土の混入など多彩な変化を見せている。層序は、南半部でレンズ状にほぼ平行積みとし、北半部ではやや乱れている。埴頂付近においては壁面の風化が著しく、土層の細分には至らなかったが、広範囲にわたる亂れを感じ取れるものであった。また、この後円部の西半部の埴頂には幅1~2mの範囲に多量の小円礫が散乱していた。後円部の北側約3分の1は既に陥没しており、現在はその擾乱土(切り崩し土)が残土としてまた、埴丘上が風化して流れだしている。

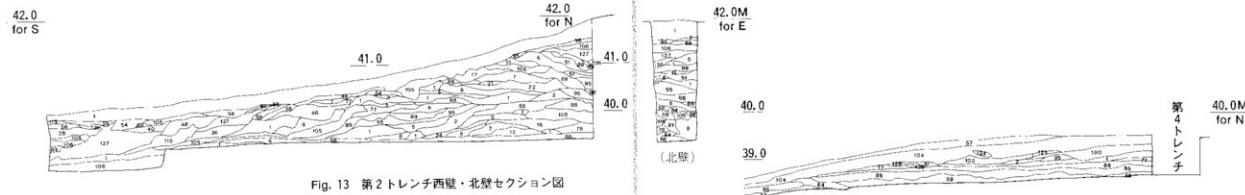
Fig. 13 第2トレンチ西壁・北壁セクション図

第2トレーニング(Fig. 13)は、後円部と前方部の変換点(くびれ部)を中心とし、北側の後円部側で約3m、南側の前方部で約2mまで掘り下げて地山層までを確認した。その結果、黒色土や黄褐色土を基調とする互層ではあるが、後円部から徐々に広がりを示しつつ積み上げている状況を把握した。

また、変換点（くびれ部）付近には厚い白色粘土の堆積を確認した。同トレンチにおいては、標高約39.5m上に地山層である黒色土とローム土を検出した。この黒色土中からは、唯一のトレンチ内出土遺物として弥生土器片2点を検出している。

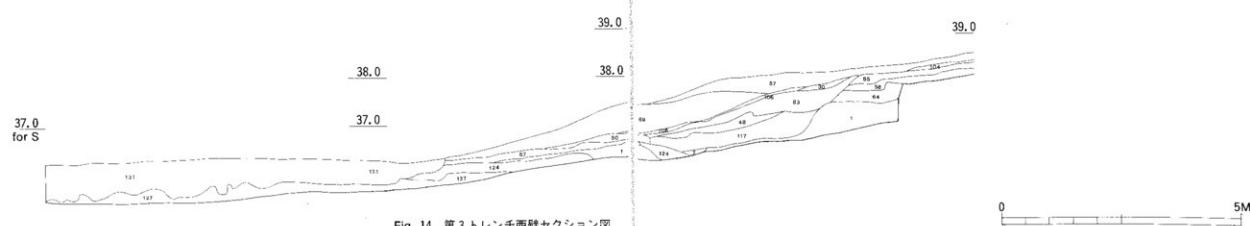
Fig. 14 第3トレンチ西壁セクション図

第3トレンチ（Fig. 14）は、前方部の裾部と周溝の有無についてを主とした。その結果、標高約37m付近で前方部の裾の立ち上がりを確認した。裾部は地山（ローム層）を削りだしており、旧表土である黒色土の上には黄褐色土や白色粘土をレンズ状に積み上げている。また、周溝についてはその存在を肯定するものではなかった。

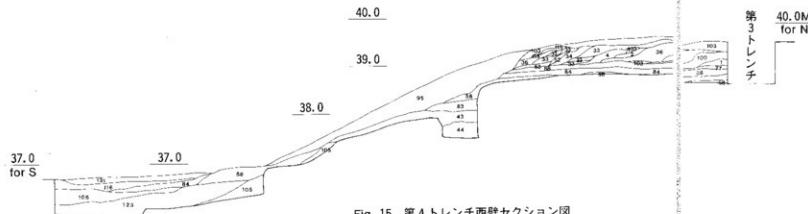
Fig. 15 第4トレンチ西壁セクション図

第4トレンチ（Fig. 15）は、前方部の西半部の状況を明らかとした。それは、旧表土である黒色土の上に黄褐色土や白色粘土をレンズ状に積み上げ、特に斜面付近においては粘質土を多用していることが判明した。また、標高約39m以下は地山層であるが、丹念に標高約37mまで削りだしていることがわかった。同トレンチにおいても周溝は確認できなかった。

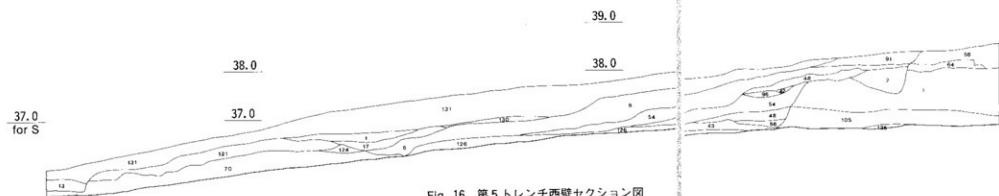
Fig. 16 第5トレンチ西壁セクション図

第5トレンチ（Fig. 16）は、第3トレンチとともに前方部の裾と周溝確認のために設定したものである。その結果、第3トレンチと同様に標高約37m付近で裾部の立ち上がりを確認した。裾は、地山（ローム層）を削りだしていることや重機によって削平された土砂の堆積が広範囲にわたって特に南側に集中していることを確認した。また、周溝を確認するには至らなかった。

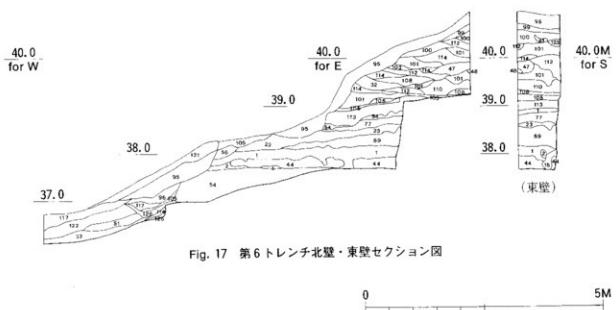
Fig. 17 第6トレンチ北壁・東壁セクション図

第6トレンチ（Fig. 17）は、後円部の斜面から裾部にかけての状況を調査したものである。その結果、標高約39m付近に旧表土を確認し、この上に後円部の盛り土がなされていることが判明した。盛り土はレンズ状に互層積みとなっており、部分的に白色粘土や鹿沼土ブロックを混入した土塊を積み上げている。また、地山の削りだしは標高約37m付近から始まっていることを確認した。周溝については確認できなかった。

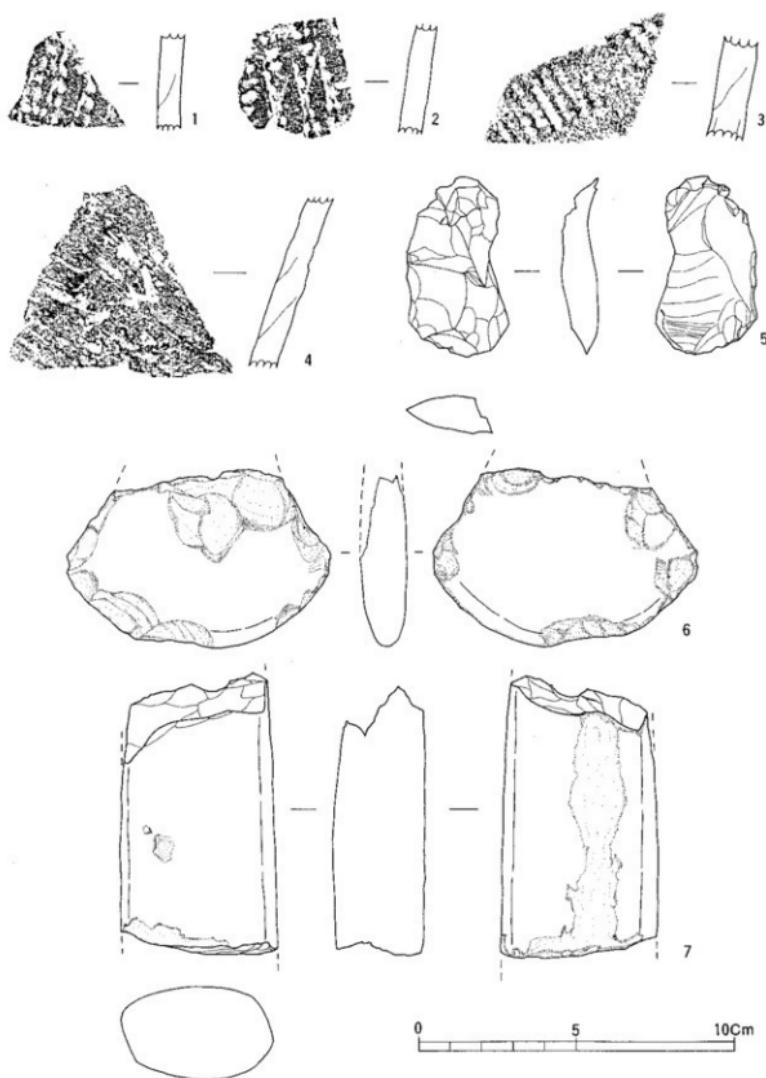
Fig. 21 遺物実測図(1)

本調査によって得られた遺物のほとんどは表採資料であるが、わずかに弥生土器（Fig. 22-16）のみがトレンチ内の黒色土中（旧表土）よりの出土である。出土遺物は、縄文土器（4点）、石製品（3点）、弥生土器（20点）、土師器（13点）で総数40点を数えるがそのほとんどが小破片であるために同化しがたいものであった。縄文土器（Fig. 21-1-4）と石製品（Fig. 21-5-7）は縄文時代中期を主とするものであり、弥生土器（Fig. 22-1-18）は弥生時代後期のものである。土師器（Fig. 22-19）は、前方部の西斜面において表採された古式土師器（五領期）の壺形土器である。頭部は直立気味に立ち上がり、口縁部はラッパ状に大きく外反する。本古墳の時期推定には有力な資料である。

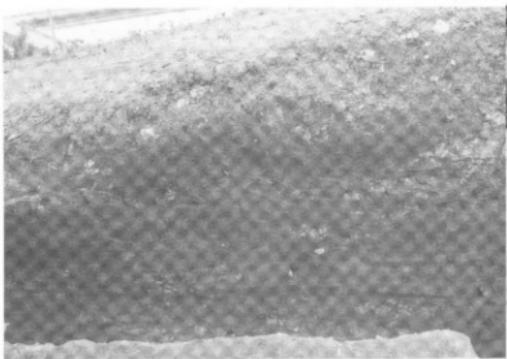
第1トレンチの南側土層状況

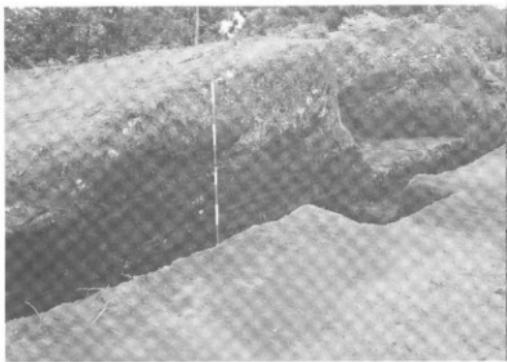
第1トレンチの中央部土層状況

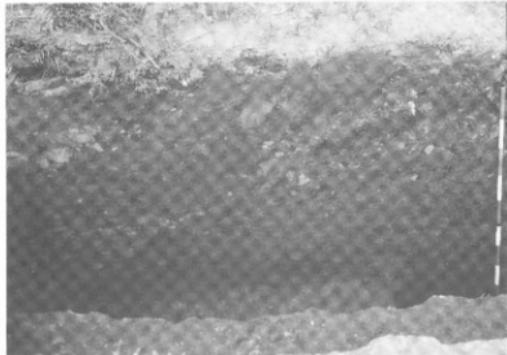
第1トレンチの北側土層状況

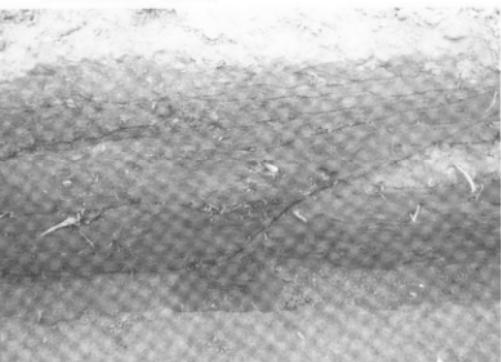
第3トレンチの土層状況（前方部の裾部分）

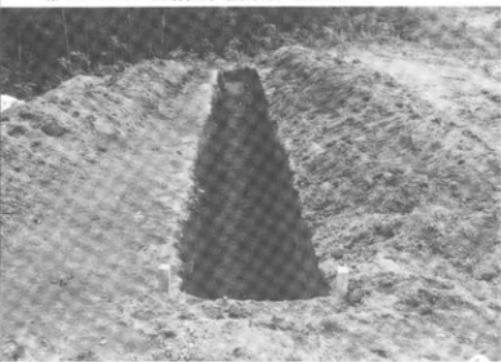
第5トレンチの土層状況（前方部の裾部分）

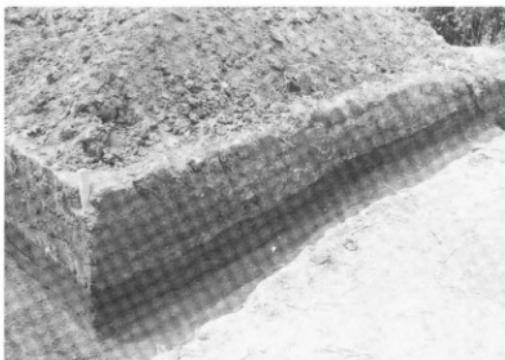
第4 トレンチの土層状況

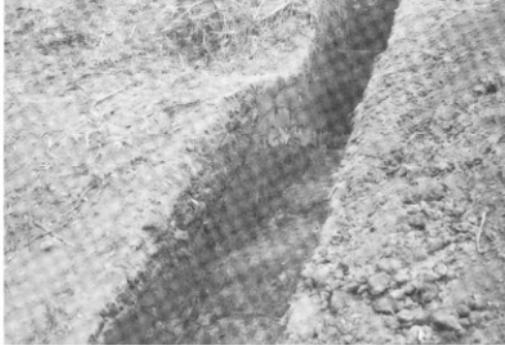
第6 トレンチの土層状況

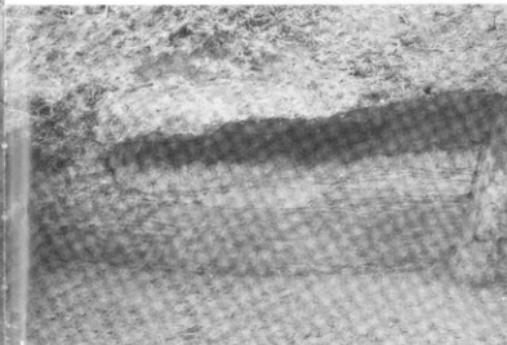
第7 トレンチの土層状況

第7トレンチ（Fig. 18）と第8トレンチ（Fig. 19）は、ともにその層序は地山層そのものであり人為的な変化を認めるものではなかった。

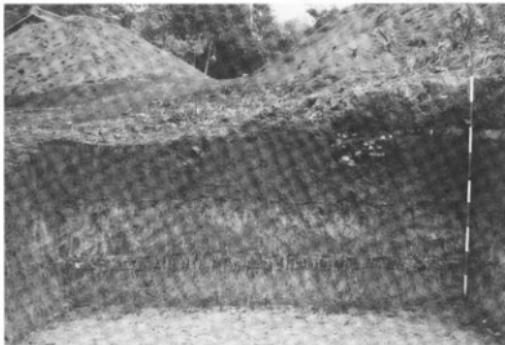
第8 トレンチの土層状況

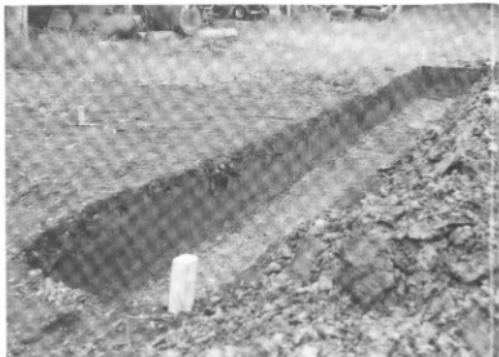
第9 トレンチの土層状況

第9トレンチ（Fig. 20）は、第8トレンチをさらに北に延長して後円部の周溝を調査するために設定した。その結果、部分的に後世の擾乱を見いたしたもの、古墳の周溝を確認するには至らなかった。さらには、同トレンチを中心として2m間隔で12ヶ所のボーリング調査を試みたが、結果は同じでローム層を確認したに過ぎなかった。
