# 讃岐丸亀城 発掘調査概報

丸亀市教育委員会

1. 本書は丸亀市教育委員会が平成元年度に実施した史跡丸亀城環境整備事業に伴う発掘調査の概要報告書である。
2. 本城跡は丸亀市一番丁に所在する。
3. 調査期間は平成元年11月1日から平成2年3月31日までの期間である。
4. 調査は下記の組織で実施した。

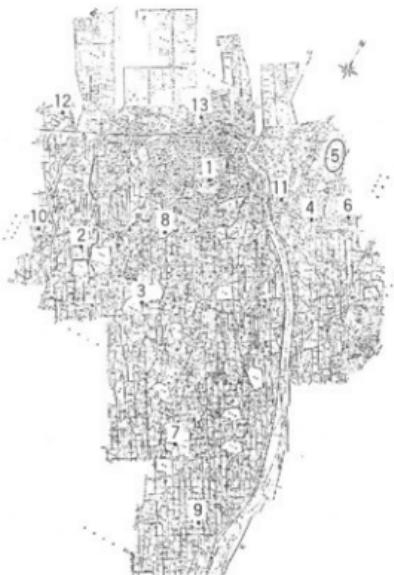
図1. 丸亀市遺跡地図

東に城山、五色台山系の石器石材の産地があり、市内の各所で石器が採集されている。弥生時代の遺跡としては中ノ池遺跡②、田村池遺跡③の所在が確認されている。古墳時代には、前方後円墳の吉岡神社古墳④のほか、青ノ山の群集墳⑤、また飯ノ山にも存在が知られている。青ノ山には須恵器窯・青ノ山一号窯⑥がある。奈良、平安時代の遺跡は、宝幢寺跡⑦、田村廃寺跡⑧、平安初期の泉水最古廃寺跡⑨などの寺院跡や郡家跡がある。鎌倉時代の遺跡には和泉屋敷石塔があり、室町・安土桃山時代の遺跡には、金倉城跡⑩、青野山城跡⑪がある。室町時代には、鵜多津（綾歌郡宇多津町）に讃岐守護細川氏の居館が築かれ、讃岐の玄関港として栄えた。鵜多津聖通寺山には奈良氏の居城、聖通寺山城があり、奈良氏が支城として津の森に属城を築いたとされている。西の天霧山には讃岐の雄、香川氏の居城、天霧山城址（国指定史跡）があり、如意山の西に延びる尾根の先端には櫛梨山城址があり、丸亀の地は讃岐の大勢力に挟まれた地であった。江戸時代の遺跡としては、京極氏の別館、中津万象園⑫などがあり、海岸線には塩田が広がっていた。丸亀港内には、江戸講中灯籠⑬（通称太助灯籠）があり、著名である。

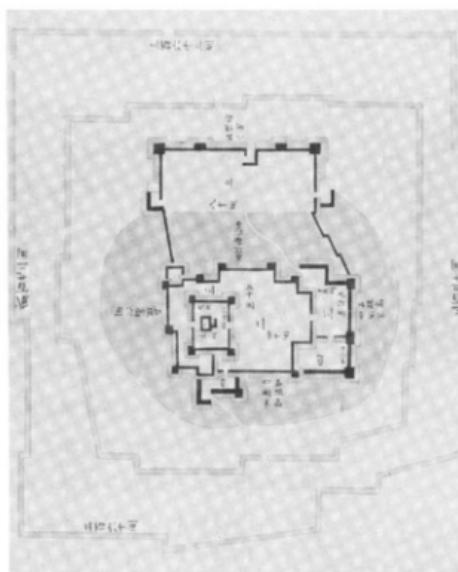
図2 生駒氏絵図

『生駒記』『西讃府志』『南海通記』によると生駒氏の丸亀築城開始は慶長2年（1597）とされている。丸亀城の内部は東西4町（327メートル），南北3町（245メートル），外郭は東西6町（490メートル），南北8町（645メートル）である。「讃岐丸亀城以中岡宿之」から生駒氏の築城計画をうかがうことができる。  
図2

山上に1～4段をもうけ、一ノ段（本丸）には四隅に櫓を配し、中央に天守を置く。その東側に二ノ段（二の丸）がある。山上では最も広く、南西隅に山上の大手絵形が開く。二の段の東側、本丸の西側に三ノ段（三の丸）がある。二ノ段の東側にある三ノ段に、揚手の絵形がある。四ノ段は山上では最も低い曲輪であり、東南隅と西北隅にある。

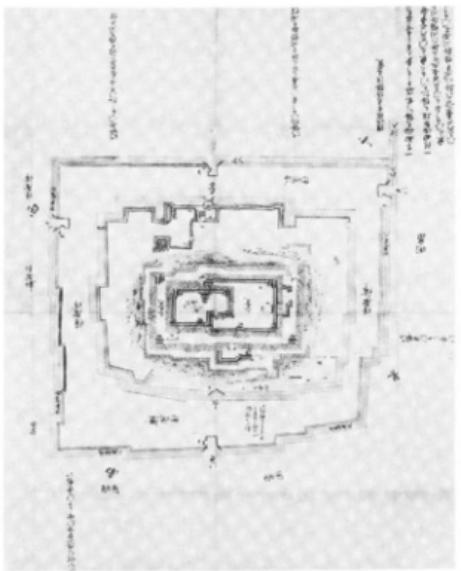
図3 山崎氏絵図

生駒氏改易後、伊予大洲城主加藤出羽守が丸亀城のある那珂郡を支配するが幕府は讃岐を三分し、寛永18年（1641）に肥前天草郡富田城主山崎甲斐守家治を5万3000石の領主として、西讃に入封させた。山崎氏は寛永19年（1642）に生駒氏の城郭跡地に築城を開始した。山崎氏は正保2年（1645）に幕府に木図ならびに絵図を提出した。山崎時代の絵図と現在の城の繩張り  
図3  
はたいへん類似している。山上には、本丸、二の丸、三の丸を配置し、太丸には5つの櫓（うち北側中央は天守）をおき、本丸入口は鉤型に絵形をつくる。

樹形を出たところには二の丸で、山上では最も広い曲輪である。東側に櫓門をおく樹形が、また西北側に掘手がある。本丸・二の丸の周囲には三の丸がめぐり、三の丸南側中心部に山上の大手樹形がある。北東隅には山下に至る道（現みかえり坂）がある。山下には内堀に囲まれた帯曲輪があり、北側には両側を堀切った居館跡地がある。東側、西側、北側の三方に土橋がかかり内樹形をとる。明暦3年（1657）に山崎氏の四代治頼が幼少で没したため山崎氏は絶家となった。山崎氏時代の築城は、山上の石垣などの普請はある程度完成していたが、櫓や居館などの作事は工事途中であったと推定されている。

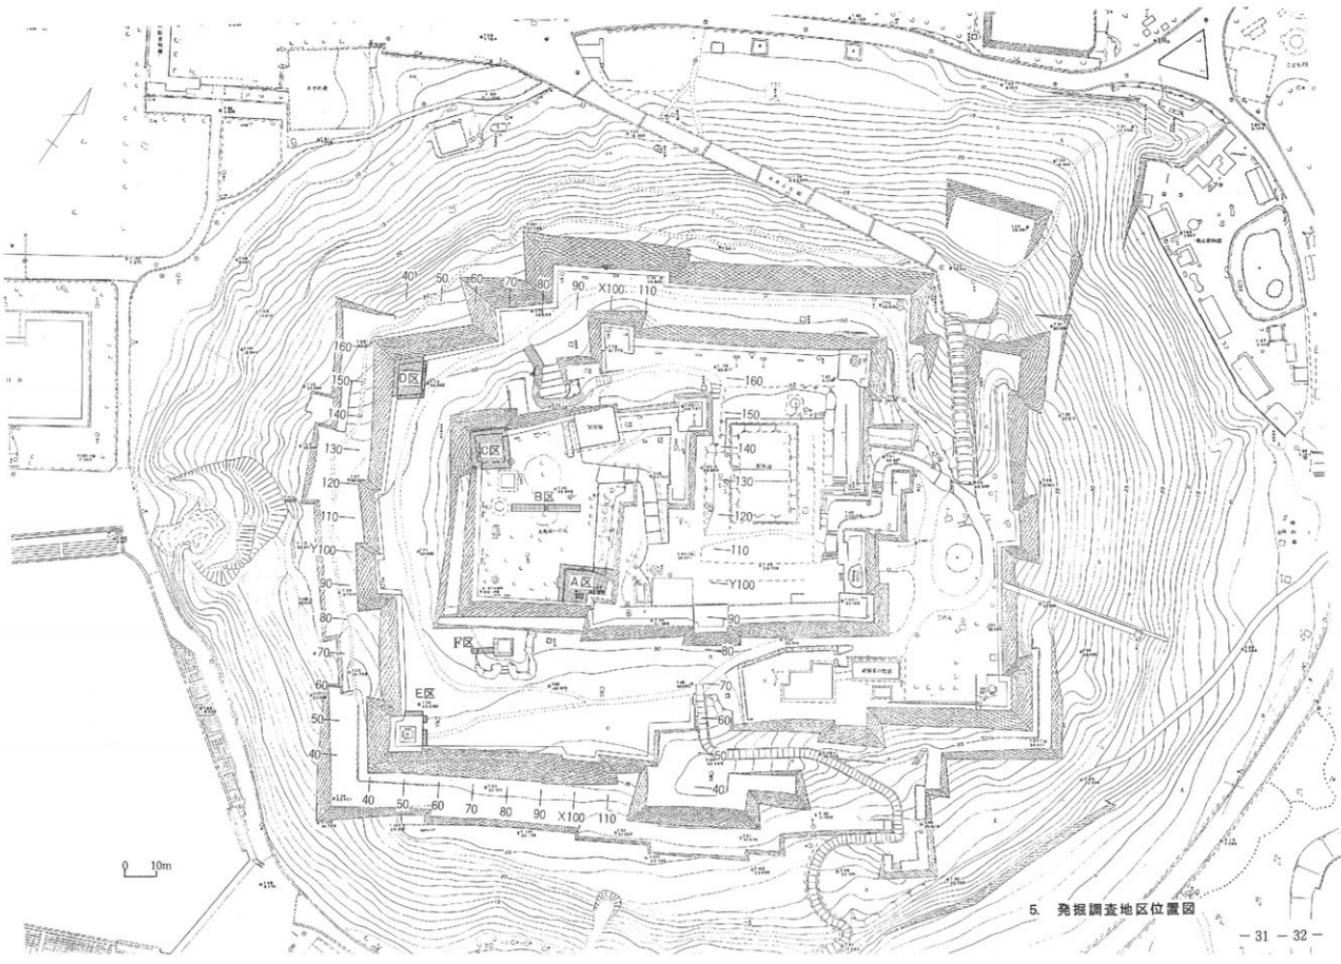
5. 発掘調査地区位置図

平成元年度の調査は本丸東南隅櫓、本丸西北隅櫓、三の丸西北隅櫓の櫓内及び三の丸西南隅櫓を加えた櫓の周囲、本丸中央部と三の丸内の井戸曲輪である。本丸内はA～C区の3区に分け、A区は東南隅櫓と周囲、B区は本丸中央部、C区は西北隅櫓と周囲とした。三の丸内はD～Fの3区に分け、D区は西北隅櫓と周囲、E区は西南隅櫓の周囲、F区は井戸曲輪とした。

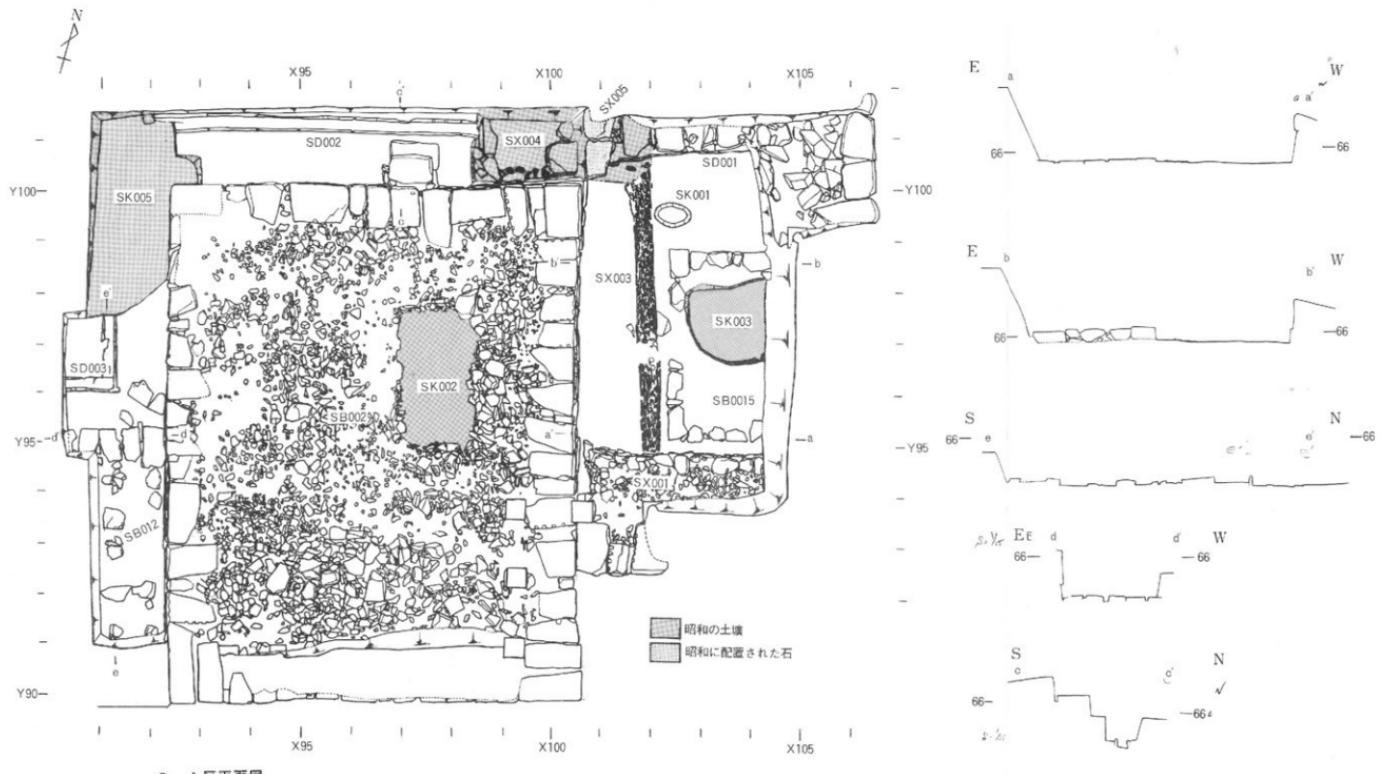
### 9. A区平面図

調査はA区から開始、埋没していた本丸東南隅櫓(SB002)の東の石垣を確認、絵図・木図とよく一致した。SB002の東側から、本丸石垣の内側を保護する石壘(SX001)を検出した。SX001から北側にかけて、瓦の廐棄層が約60cm

下から、礎石建物（SB015）、瓦の雨落ち（SX003）を検出したが、木図やどの絵図にもSB015はみられなかった。木図・絵図では解となっている。また、SX003は昭和の土壤（SK004）により北側を破壊されていた。SK004の下から暗渠（SD001）を検出したが、今回の調査では南半分しか検出していない。

SD001は55cm前後の石を置く。そして、本丸の東石垣中にある排水口に繋がる。SB002の北側は客土、下に瓦、漆喰などの廃棄層、その下から石製の加工された排水路（SD002）を検出した。排水路の中から四つ目紋瓦が出土したため、このSD002は京極氏時代に使用されていることが確認された。瓦・漆喰などの廃棄層は明治10年（1877）、槽を破壊した時の層である。SB002の西側の瓦、漆喰などの廃棄層下から、SD002と同様の排水路（SD003）と西へ延びる礎石列を検出。本丸の南石垣から約5.40mのところにある。内部からも礎石が検出された。建物跡である。木図・絵図にある本丸南の多聞（SB012）に推定できる。排水路（SD003）は南多聞（SB012）にも沿っている。隅櫓（SB002）内に昭和の土壤（SK002）があり、堀り返すと、櫓内は栗石敷きで、礎石を配置していることが判明した。天守の地下構造と同じである。

東西8.1m、南北10mで、4間×5間の建物である。櫓の西石垣は樹木の根により歪みを生じている箇所がある。礎石は4石残っている。櫓内は、昭和の土壤、埴土が所々にある。なかでも、SK002は櫓内部まで掘り込んで搅乱している。SK002の調査から、櫓の内部構造が栗石敷きであることが確認された。SK002からは、『昭和24年修理之印』と刻印された瓦や製造者を記した瓦まで多数出土した。昭和25年の天守の解体修理の時に余った瓦を廃棄したのであろう。遺構面からの石垣高は、西、北側で1m、東側で約0.7mである。

SB012の西側に本丸の南石垣から約5.40mのところに石垣と平行に並ぶ礎石の配列がSB002に付属し、西側に延びている。礎石の大きさは、SB002に最も近いもので、40×80cm、その他は35×65cmないし40×65cmの大きさである。多聞の内側基礎の礎石列である。これと直交する礎石列が2本ある。

SB002の西石垣から0.2mのところの礎石列は、多聞の内側基礎の礎石列から1mのところに、25×40cmの礎石、そこから0.5mのところに、25×35cmの礎石がある。SB002の西石垣から1mの礎石列は、多聞の内側基礎の礎石列から1.8mのところに55×30cmの礎石、1.5mのところに55×30cmの礎石がある。

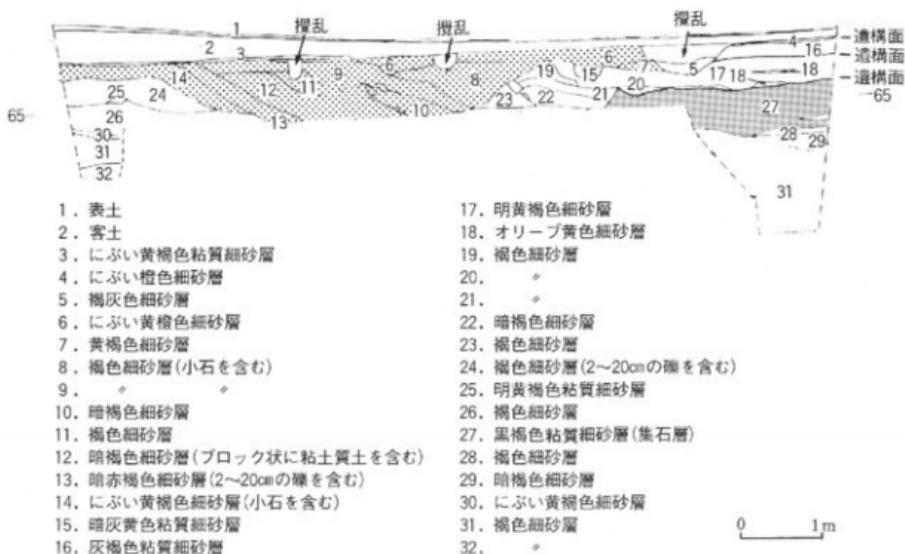
13. B区西トレンチ南側断面図

B区は生駒時代の天守の確認調査をおこなった。2m×20mで中央に畦を残したので畦の東側を東トレント、西側を西トレントとした。東トレントの東側から、地表から0.16mの深さに地山の岩盤を検出した。生駒時代の絵図には岩盤はみられないが、生駒時代の遺構面が山崎・京極氏時代の遺構面より下層にある場合は岩盤が露出していたことが十分考えられる。東トレント中央の岩盤の上層の黒褐色細砂層中から、土師質の小皿、杯の破片が出土した。断面にも土師質皿の破片が残っていた。東トレントの西側の地表下1.45mから岩盤を検出したため、西へいくほど岩盤のレベルが下がることが確認できた。西トレントの西側から集石層を検出、粘質細砂層によってかなりつき固められていたが、西トレントの中央は径2mほどの堀り込みにより破壊されている。この集石層は京極氏の遺構面より下層にある。

B区西トレチの西端から検出された。人工的に突き固められ、集石している。厚さ0.5mあり、盛り土層の上にある。

西側の 65.20 m ( 標高 ) で人工的に粘質土で固められた集石層がみられた。どのような遺構であるか不明である。また、B 区東トレソーチで検出された岩盤の最も高い地点は 65.60 m であるため、岩盤が露呈していたことも考えられる。また、この岩盤が、このレベルでどこまで続くか追う必要がある。生駒氏築城時から山崎氏の丸亀城を考えるうえで重要である。

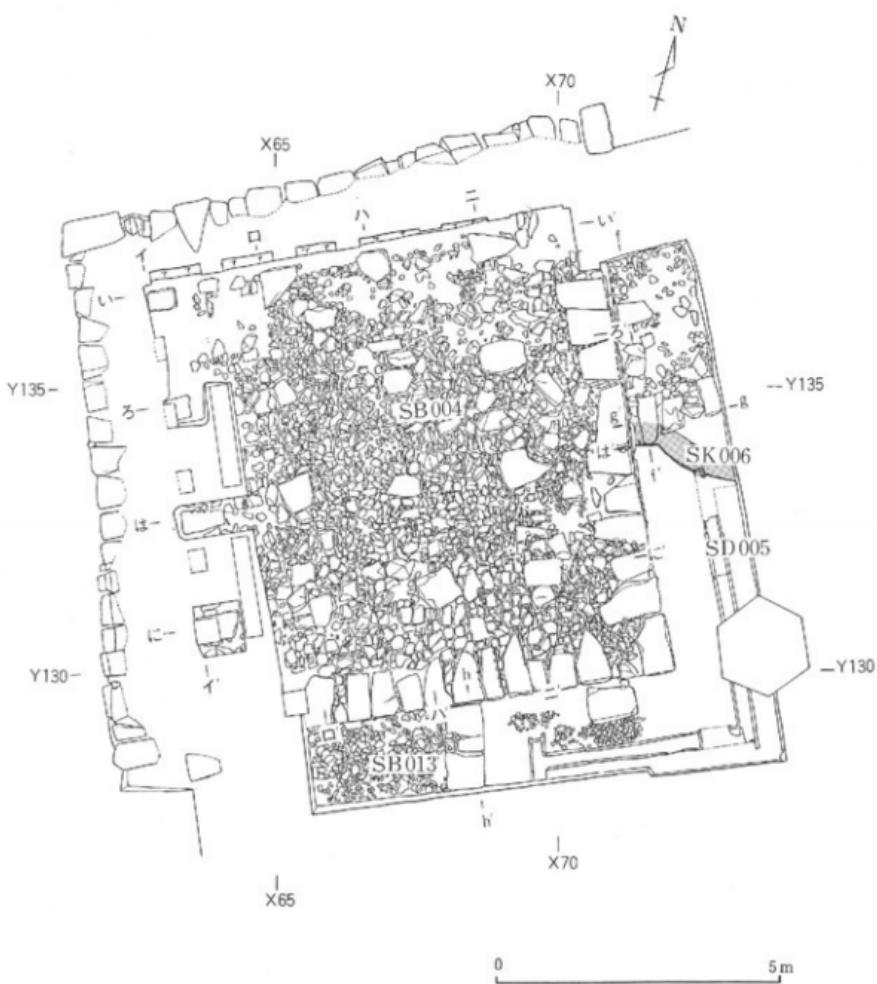
15. C区平面図

C区はA区と同様に隅櫓（SB004）の周囲から、多聞遺構と排水路を検出した。またSB004は天守やSB002と同じ構造をもつ。SB004の南石垣の直下から南へ延びる礎石列があった。本丸の西石垣から約5mのところにあり、内部は栗石敷きをしている。西多聞（SB013）と推定される。東石垣の直下からも東へ延びる礎石列が検出された。本丸の北石垣から約5mのところにあり、内部

に1つ礎石が確認され、栗石が所々みられる。北多聞(SB014)と推定される。SB004、西多聞(SB013)、北多聞(SB014)の周囲には、排水路(SD004、SD005)が沿う。SB004の周囲から検出された遺構は瓦、漆喰を含む搅乱層の下から検出した。

東西9.5m、南北9.6mでほぼ方形をしている。櫓内は栗石敷きとなっていて、その上に礎石を配置する。礎石はすべて残り、5間×5間の建物である。礎石は長方形か方形であるが、不定形のものもある。全体的にみて、礎

石はあまり整形されていない。礎石は30×40cmから50×90cmの大きさであり、統一されていない。SB002に残る礎石も同様で、木丸の隅櫓の礎石は、あまり整形されていない。SB004の礎石間隔は、礎石心心約1.9mを測る。また、造構面からの石垣高は約0.45mである。北側2箇所に望遠鏡が2基設置されていたため攪乱をうけている。また、電線が望遠鏡設置跡から東側石垣の中を貫通していることから櫓内部の栗石は掘り返されている。

SB004の南側に本丸の西石垣から約5mのところに石垣と平行に南へ延びる礎石列を検出した。SB012と同じく多聞内側の基礎の礎石列である。礎石の大きさは50×65cmと25×55cmのものがある。断面をみると、礎石の外縁に、

高さ約30cmの塗喰が残り、内側に約7cmの黄橙色粘質土層がある。そこから、礎石の内側まで灰黄褐色粘質土、その上へ黄橙色粘質土、灰白粘質土、にぶい黄橙色粘質土を版築状にしている。礎石上にあるため、壁の遺構である可能性は高い。SB013は、東石が全面に敷きつめられていた。掘り込みレベルが低いためか、直交する礎石は確認していない。

SB014の東側周囲、本丸の北石垣から約5mのところに北石垣と平行に東へ延びる礎石列を検出した。多聞内側の基礎の礎石列である。礎石は、35×85cmの大きさで、SB014の内部からも1礎石検出した。SB004に最も近い礎石の外縁から2.25m離れ、35×50cmの大きさである。また内部には小石が散乱している。

SB004とSB013, SB014に付隨する石製排水路で、SD002, SD003と同類である。外幅30cm、内幅20cm、長さ約70~80cm、深さ約16cmである。SD004はSB004の南石垣から1.2mのところを沿い、SB004から1.2m、SB013から1mのところでT字型に折れ、SB013の礎石列1mのところを平行に沿っている。SD004の東は攪乱により破壊されているが、SD005と繋がる。SD005はSD004の南石垣から1.25m、東石垣から1.15mのところで直角に折れ、SB004の東石垣から1.15m離れたところを沿う。SK006(昭和の土壌)により、北側は破壊されているがSB014から、約1m離れた断面に残っていた。

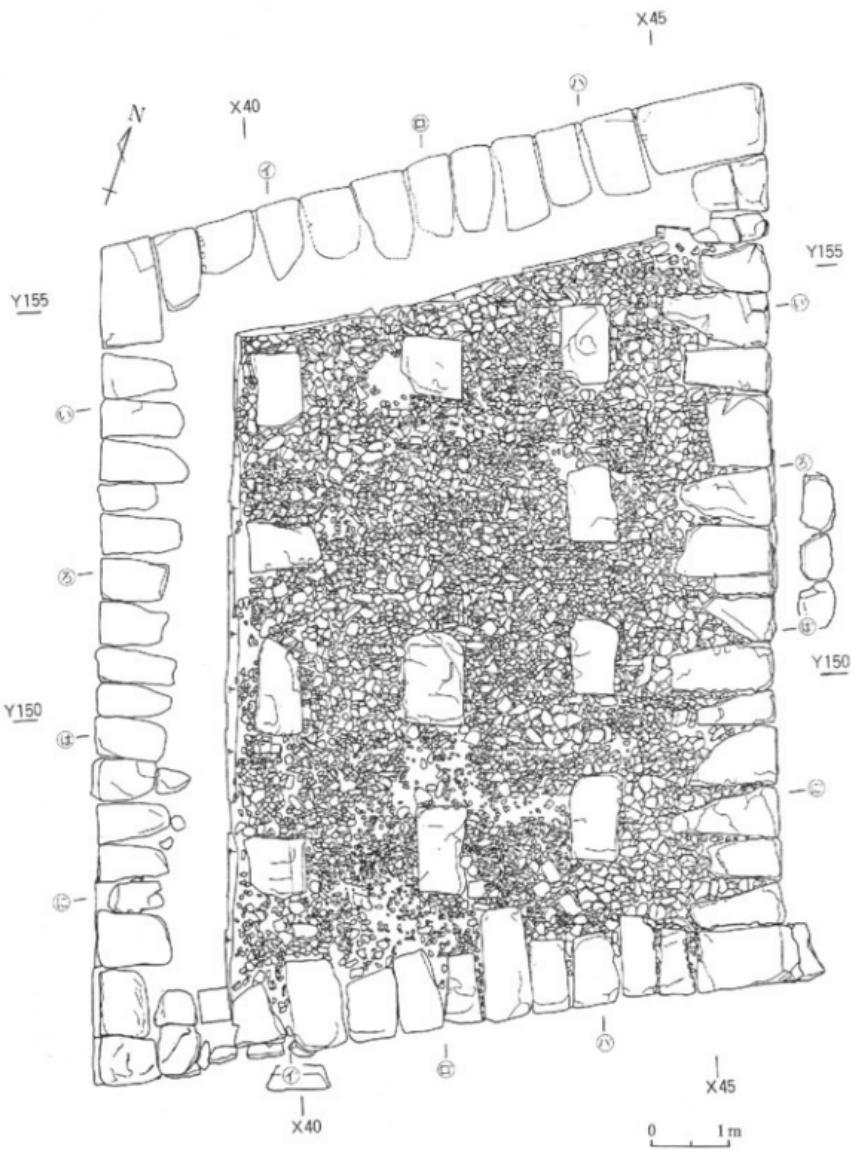
## 17. D区平面図

D区の隅櫓(SB010)は栗石を敷きつめていることから、本丸の各隅櫓、天守と同じ構造といえる。SB010は明治2年(1869)に藩邸とともに焼失している。礎石・石垣はろく、ひび割れている。栗石も赤色をしている。

東西8.24m、南北10.68mの平行四辺形の櫓である。櫓内の構造は本丸の隅と同じく、栗石敷きとなっている。東から2列目、南から3番目の礎石だけは確認できなかった。4間×5間、礎石は11あり、方形礎石が2、長方形礎石が9石ある。方形礎石は80×80cmで、長方形礎石は50×100cmから60×120cm、平均すれば60×100cm前後のものが最も多い。本丸の礎石と比較すると大型である。櫓の石垣が平行四辺形をしているため、礎石もそれにあわせて歪んでいる。礎石の間隔は心心々心で、2mを測る。礎石、栗石は赤色化し、他の隅櫓に比べて、いちぢるしく石垣や礎石は脆くなっている。明治2年の落成焼失時に、本櫓も焼失したことを裏付けている。

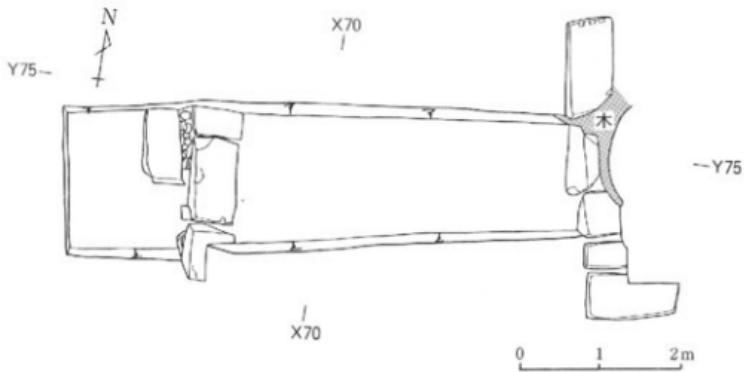
18. F 区平面图

F区は表土をはがしたのみであり、次年度から本格的に発掘調査をおこなう予定である。
