# 高松市内遺跡発掘調査概報

—平成11年度国庫補助事業—

高松市教育委員会

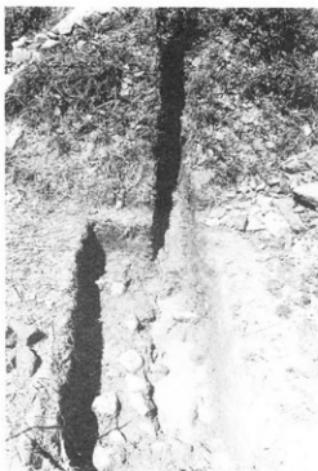
▲写真3 第1トレンチ完掘状況

試掘トレンチは塚の中央から南側と西側の2方向掘削しており、それぞれ1Tr、2Trとした。塚は2層に分層でき、下層に径15～30cmの比較的大きめの礫を用い、上層は径5～10cmの礫が緩く積み重なった状況である。盛土内の遺物は弥生時代～近代のものまで混在しているものの、盛土下層からは陶磁器が出土しないことから、中世末頃下層の塚を作った後、徐々に上層の盛土を行っていたと考えられる。

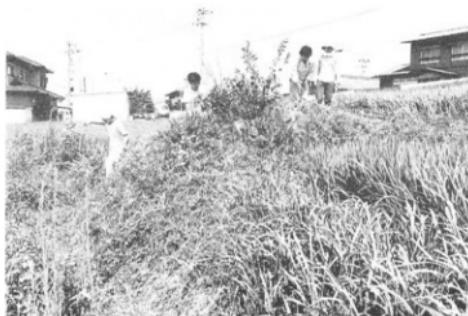
写真4 タヌキ塚全景 ▶

園場整備事業を着手するにあたり、事業者から開発予定地内に塚が所在するため埋蔵文化財であるか否かの調査を行って欲しいという依頼を受けた。周知の埋蔵文化財包蔵地としては認知されていなかったが、平成11年7月21日に現地の現状確認を行った。塚はタヌキ塚と呼ばれ、棚田の畦畔上に築かれており、長辺4.5m、短辺3.5mの隅丸方形を呈し、2mの高さに礫混じりの盛土がみられた。周囲には金石古墳群や平尾古墳群といった小円墳が分布する地域であるため、タヌキ塚についても古墳となる可能性があったため試掘調査を行うことで事業者と合意した。

調査地の地山が礫混じりの粘土層であることから、棚田開墾時に邪魔な礫や遺物等を畦畔上に固めたものと考えられる。このため、遺跡とは認められず、本調査の必要はない判断した。

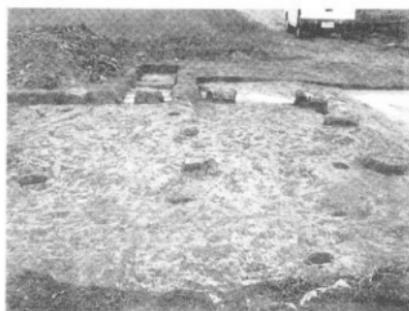
写真5 磚石群全景

L形や四角形のトレーナーを2本設定した。5～30cm掘ると地山である明黄褐色粘土層に到達した。検出した遺構は、旧薬師堂に伴う礎石と土坑などである。礎石は、約40cm大の平坦面をもつ石を等間隔に並べており、すでに失われたものを含めると4×4列となり、礎石の上の建物は1間半×1間半に復原できる。土坑は、旧薬師堂北側に隣接する位置にあたり、薬師堂と方向を同一にした東西方向に長い隅丸方形を呈する。この土坑は、長さ約1m10cm、幅約50cm、深さ約1mを測り、黄灰色砂質シルトを埋土とし、底近くより江戸時代と推定される陶磁器破片が出土した。

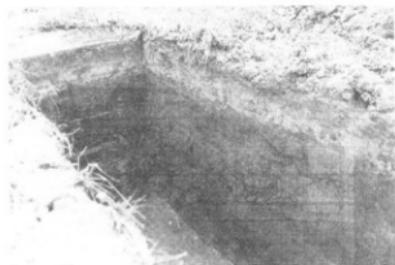
写真7 第1トレンチ土層堆積状況

試掘の対象面積は約1,470 m<sup>2</sup>で、対象となる箇所は、同路線上で平成9年度に試掘調査を行い弥生、古墳期の埋蔵文化財包蔵地であることが確認され、今年度に実施する発掘調査予定地の北に位置する。当試掘調査では、南北方向にトレンチを3つ設定し、約90 m<sup>2</sup>を重機により掘削した。北部に設定した第1トレンチ、中央部の第2トレンチでは地表面から約2mまで掘削を行った。その間に水田層と考えられる

黒褐色シルト層及び灰褐色シルト層が繰り返し見られたが、畦畔等の遺構及び遺物を確認することはできなかった。南部の第3トレンチでは、黄灰色シルト質極細砂埋土のビット、土坑を検出したほか、下層の黒褐色シルト層からは弥生土器片等が数点出土した。

各トレンチの堆積状況から、調査対象地は南西から北東方向に向かう旧河道域内に位置すると考えられ、川底は北端の第1トレンチで最深を測り、徐々に上昇し、第3トレンチの南では微高地が想定できる。また水田層とみられる土壤層を確認していることから、平成11年度の調査地である微高地上の集落に関連した生産域と推察できる。

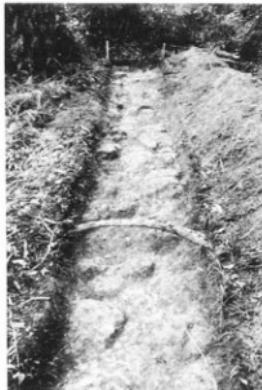
写真9 展望台予定地内トレンチ

遊歩道、展望台等建設予定地内で試掘の対象とした箇所は、周知の埋蔵文化財包蔵地である日山山頂古墳及び日山山頂経塚が位置する日山山頂である。山頂部は平坦であり、地表観察では、墳丘らしきマウンドや石礫等は見られない。展望台建設予定地及び地図上の等高線により遺構の想定できる地点の2箇所にトレンチを設定し、約1.2m<sup>2</sup>を人力により掘削を行った。

両トレンチとも10cm前後の腐葉土、5~10cmの黄灰色極細砂層の下で、浅黄色の地山を確認している。第2層の黄灰色極細砂層からは壺、甕と思われる須恵器片及び土師器片が数点出土したが、設定した2つのトレンチで、遺構を確認することはできなかった。このうち須恵器壺は、ヘラ切りされた高台の付かない平らな底部で、体部は直線的に外上方に延びており、9c後半頃のものと考えられる。他は、小片で詳細は不明である。

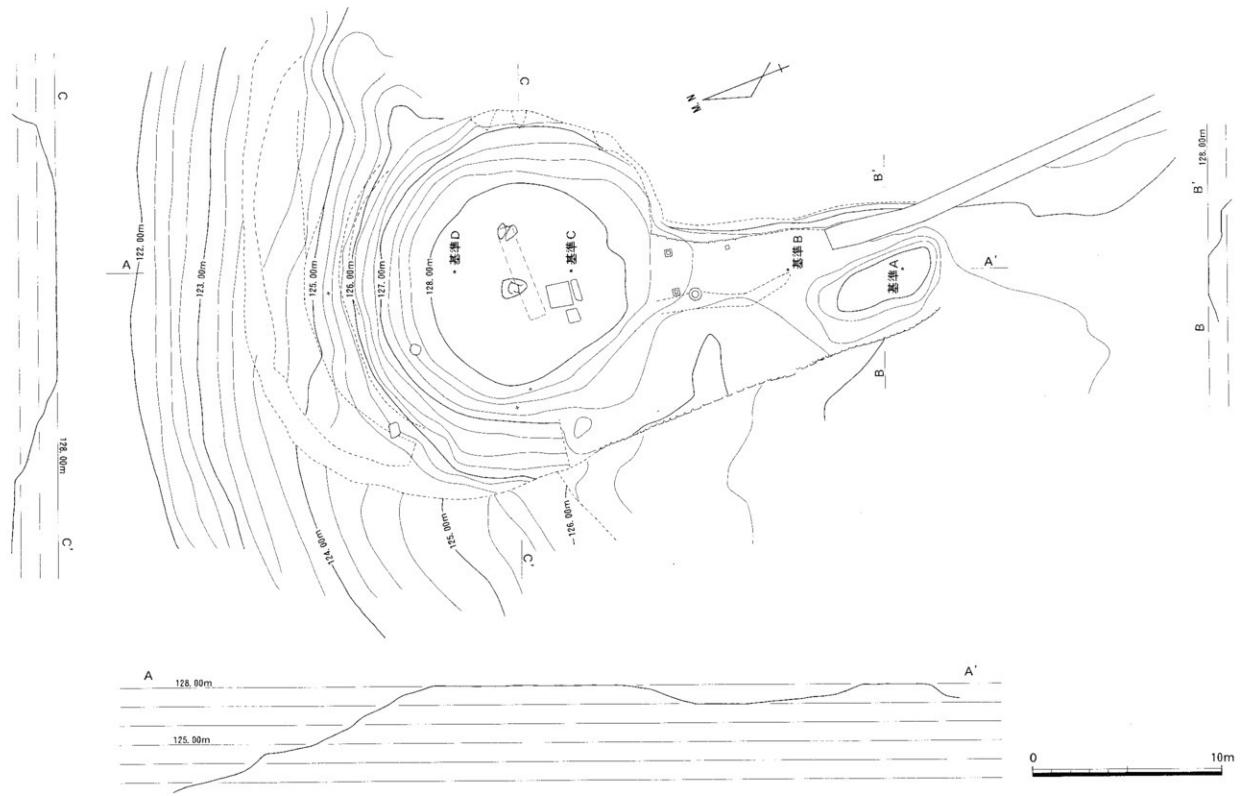
第11図 横立山経塚古墳地形測量図

昭和54年に香川県教育委員会が重要遺跡確認調査の一環として墳丘及び周辺部の測量調査を実施しており、詳細な測量図が公表されている。<sup>(1)</sup>今回の調査の実施にあたっては、①発掘調査の経緯として、後円部墳丘部分に祠を建設したことによる墳丘の損壊が原因の調査であること。②一部の地形測量は行えないという制約はあるものの、以前の測量図と対比することによって損壊している程度の確認が行えること、③公表されている測量図に、今回確認調査を行つたトレーニングと墳丘測量図を照合するための基準となるポイントが明記されていないことから、今回確認調査を行つたトレーニングの位置を、図面上に正確に反映させるため、再度地形測量を実施することとなった。測量図を作成した結果、後円部の祠の基礎周辺を除けば、昭和54年当時とそれほど変わらない状態で残存していることが判明した（第11図）。

今回の測量図の成果として、後円部の標高127m～126.75mの等高線あたりに、やや傾斜は見られるものの、他の後円部の傾斜に比べて緩やかな部分が認められたことから、テラス部分があると想定した。このテラスと想定した平坦面は前方部に向かってやや標高を上げ、その後不明瞭に収束する。後円部の傾斜は、標高125mあたりで緩やかになり、標高124.75mより下で、約1mほど傾斜している状況が認められた。昭和54年の香川県教育委員会の測量図では、この平坦面から下側を古墳の一段目と想定し、この平坦面から上を2段目として2段築成の前方後円墳と想定している。今回の測量調査から導き出される成果として、後円部北側の傾斜に対して、昭和54年の測量図にある一段目のテラスとした部分が、古墳の全長を考えた場合、あまりにも広くとられている点が上げられる。確かに、後円部は地形の傾斜する部分に築かれてはいるものの、これほどまでに平坦面をつくる必要はないものと思われる。古墳の裾とした傾斜変換点も、平面形状からは弧を描かず、いびつであることなどから、今回の測量調査の結果から、一段目のテラスとしていた標高125mの裾を古墳の墳裾と想定した。このラインを墳裾とした場合、古墳周辺の地形が大きく傾斜する後円部中央あたりまでこのラインがつづき、それより以南は認められないことから、正円ではないものの、古墳の裾が、きれいな弧を描くことが認められる。このことから古墳の一段目は後円部の北半だけに築

かれ、2段目が前方部につながる2段築成の古墳であると想定できる。くびれ部については、西側くびれ部据と想定できる標高127.25mのラインと、以前から大きく削平されていると想定されていた東側くびれ部幅の標高127.25mのラインとの、左右の位置関係が、さほどずれない位置にくることが観察される。前方部西側の埴裾は、くびれ部からつづく標高127.25mが、最も妥当であり、前方部南西に存在する集石に影響されて西側に反れているが、本来は南側に続くものと考えられる。一方、東側前方部埴裾は126.75mのコンターラインあたりに想定できる。前方部両裾の想定ラインでは東西で0.5mの差が認められ、一部削平も考えられるが、これは前方部の立地が南西から北東に向かって緩やかに傾斜する地形につくられていることに起因するものと考えられる。

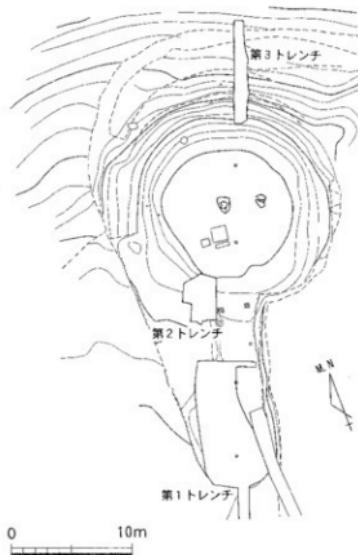
第12図 横立山経塚古墳トレンチ配置図

墳丘及び周辺部の測量調査の結果から、当初前方部前面に1ヶ所、くびれ部に1ヶ所、後円部北側に1ヶ所、後円部北東部に1ヶ所の合計4箇所のトレンチを予定していたが、測量調査などの結果と、掘削土が予想以上に多く想定できることに加えて、掘削土の仮置き場の関係から、後円部北東のトレンチを行わず、新たに前方部側縁部にトレンチを設定することに変更した。その後、調査の進展に伴い前方部南東部に存在する集石を除去した関係で、前方部に設定したトレンチはすべて連続することとなった。

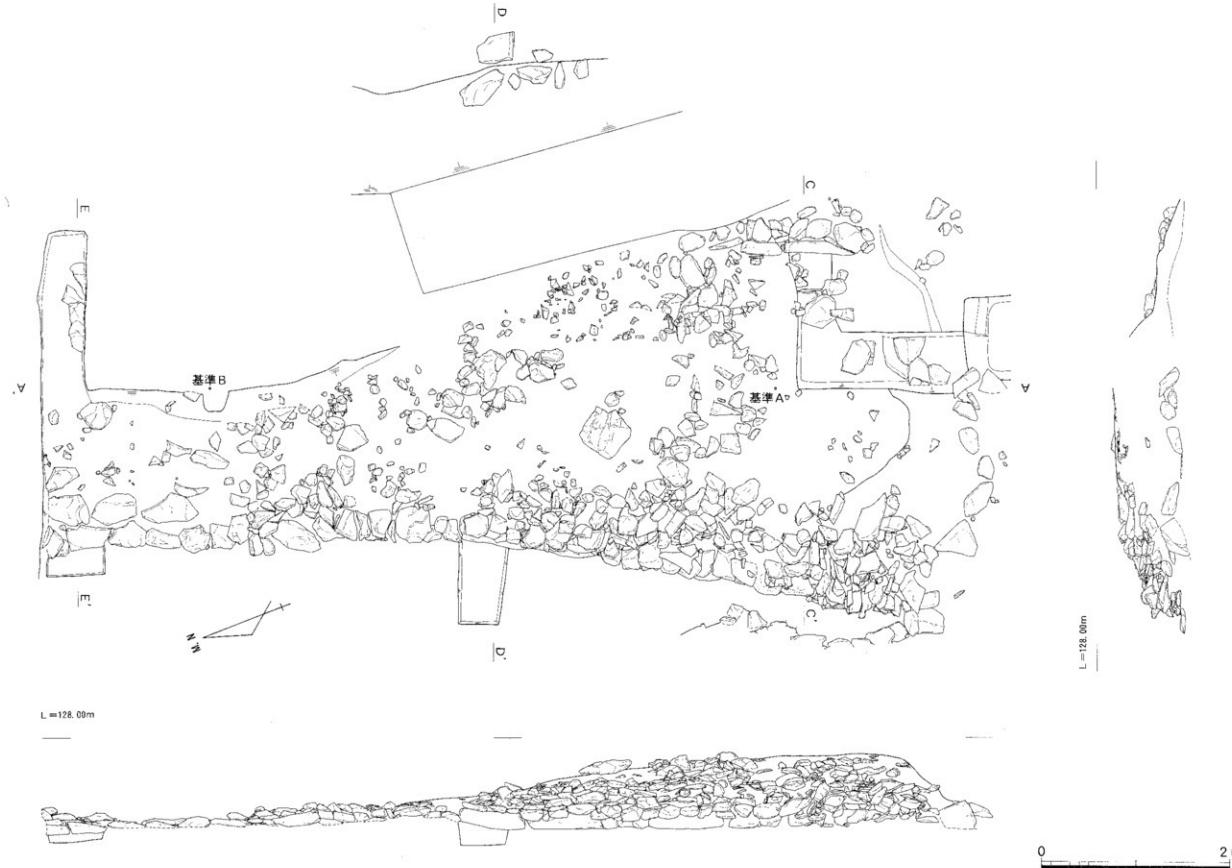
第13図 前方部平・立面図

前方部に設定したトレンチである。調査当初は前方部前端部と西側縁部にトレンチを設定していた。前方部に設定したトレンチでの土層観察の結果、前方部上部に盛られている石は、他の残存している古墳の積石に比べて小振りであることに加え、古墳に伴う積石の間には土が充填されているのに対して、石と石の間に隙間がみられるなどから、前方部の残存と考えられていた集石の上部は、後世に積まれていたことが判明した。その後前方部上に積まれていた集石を取り除いたことにより、2つのトレンチは連続することになった。

くびれ部寄りのトレンチ北端から南へ2mまでは、基底石のみの一段で、北端から4.4mまでは2段程度の積石になる。基底石の規模は長軸50cm、短軸30cm程度の長方形状の割石を基本とし、基底石のレベルは標高127.00～127.05mと一定している。平面上でそれまで直線的であった前方部は、トレンチ北端から4.4mで緩くバチ形に開く、この平面プランの変換点では、平面形態の変化に加えて側面部の変化も観察できる。この変換点から裾石の規模も長軸80cm程度

の大振りな割石が2石連続して使用するが、その南側の裾石は小振りの裾石2石を使用し、その南は再び長さ80cmの大振りな割石を使用する。長さ80cmの大振りな割石の使用は、この3石のみであり、再び裾石は、長さ30cm程度の規模の石を使用するなど、裾石の規模については一定ではない。裾石より上部の積石はA-A'の断面では裾石に面を合わせるように2石垂直に積み上げ、それより上部は緩やかな傾斜で積み上げている。最も高く積み上げている部分で裾石基底部から80cmの高さまで石を積み上げている。それより上部は積石は存在せず、墳丘の土が露出する状況であることから、後円墳頂部の状況から、本来はこれよりも前方部の墳丘が高く積石が墳頂部も覆っていたものと考えられる。裾石同様上部の積石の規模については、バチ形に開く変化点から南へ3m程度は20cm程度の安山岩を使用し、一定のまとまりはみられるが、前端部にいくに従い、使用している積石が小振りになる。前方部前面の積石については、裾石と考えられる石が前端部裾にみられるが、前方部西側側縁のように列にならないこと、裾石のレベルも一定ではないこと、裾石上部に積み石が見られないことなどから削平された可能性も考えられる。

前方部東側では、明確な積石は現段階では確認できないが、安山岩の板石を2枚直線に並べ、東側から30cm大の安山岩で押さえている状況が確認できた。西側の積石は古墳主軸に対してバチ形に開くのに対して、東側の石列は主軸に平行することから積石の一部とは考えにくい。前方部に設定したトレンチの十層では、板石を設定するための新たな掘り込みは確認できず、墳丘の土層が板石まで連続していることから、この石列は墳丘と一緒に造られていることが確認できた。次にこの石列の用途であるが、この規模の安山岩の板石は箱式石棺の棺材として利用されていることが多い、この石列が箱式石棺の石材だと仮定するならば、石材の出土状況および墳丘土層から、この石列より西側には石列は想定できないことから石列は西側の棺材と仮定できる。この仮定からすれば、石列の東側は棺の内側となる。本来遺体を安置する為には内側に20cm程度の高さが必要であるが、棺の内側であるはずの板石東側の上部近くに押さえの石があることから（第14図）、箱式石棺の板石とも考えられず、この石列の用途は今回の確認調査では明らかに出来なかった。

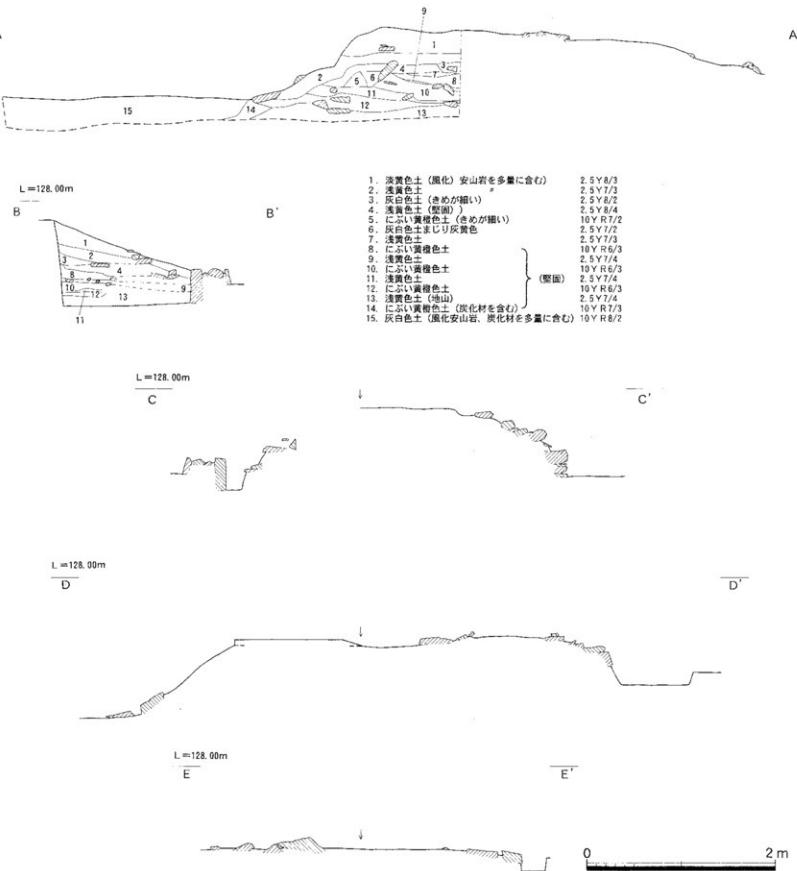
第14図 前方部填丘土層図及び断面図

今回の発掘調査が、墳丘の範囲確認を目的とした調査であることから、良好に遺存している積石を除去することはせず、積石が存在しない前方部に、墳丘に埋没している可能性のある積石の確認と墳丘東側で確認した板石の構築状況を確認する目的でL字形のトレンチを設定し、墳丘土層の確認を行った。

墳丘主軸ラインに設定した南北のトレンチでは、トレンチ下部で、基盤層と考えられるしまりのよい浅黄色土が存在する。この基盤層は前方部西側で、裾石の基底部を確認するためのトレンチでも認められ、風化の進む安山岩を多く含む層である。トレンチ内で認められる安山岩はこの層からの出土である。基盤層から上では、にぶい黄橙色土（10YR 6/3）と浅黄色土（2.5YR 7/4）が交互に認められ、一部にきめの細かな灰白色土がブロック状に認められる。いずれの土層も版築状につき固められたものか堅く締まり風化の進んだ安山岩を多く含む。

一方、東西トレンチでも、南北トレンチと同様に版築を行ったような土層が、東側で確認した板石まで連続している状況が確認できる。南北トレンチで確認できた基盤層である1-3層は板石付近では、認められないことから、古墳築造時、旧地形はこの付近から東に下っていたものと想定できる。

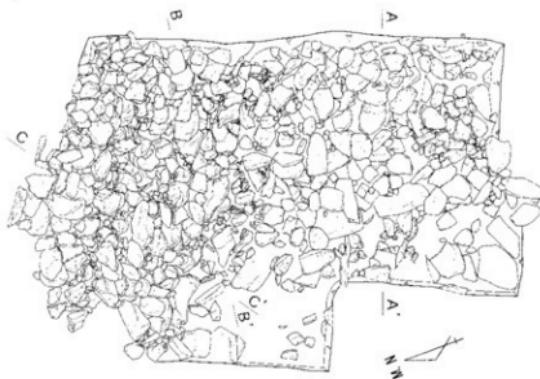
第15図 くびれ部（第2トレンチ）平・立面図及び断面図

植栽の根による擾乱のため、一部原位置を保っていないものもあるが、前方部同様、基底石（根石）には50cm×20cm程度の安山岩を長辺を基底部裾ラインに合わせるように置き、基底石のレベ

ルは標高127.05m前後とほぼ一定である。基底石の上部に20cm×20cm程度の石を積み上げ墳丘を築いている。

各積石の間は10cm角の板石を充填する。B-B' C-C' の断面ラインにおいては裾部から上部にかけて葺石の列が揃っている状況が確認できる。この石列は、石列に挟まれる積石に比べてやや大きめの石を利用して積まれていることから、積石を積む際の区画石列（目通り）であると考えられる。くびれ部では今回確認できた上記の区画石列以外は確認できなかった。

埴輪の出土状況は、トレンチ上部から基底部にかけて出土しているが、出土量は少なく、上部からの崩落と考えられる積石の下部から出土するものもあり、原位置を保っているものは見られない。

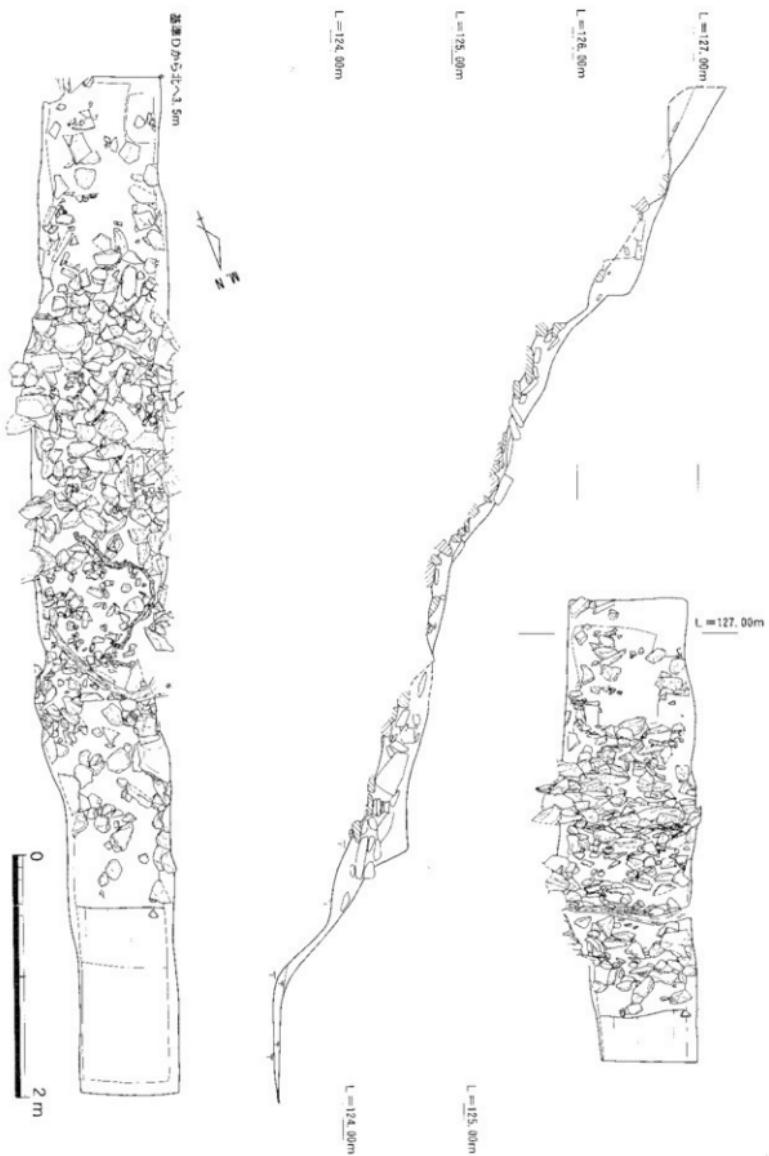
第16図 後内部（第3トレンチ）平・立面図及び断面図

古墳の墳丘主軸に合わせ形で後円部斜面に設定し、主に埴輪の確認、段築の築成状況を確認するために調査を行った。

トレンチ設定前から、後円部墳頂近くの斜面部表面には積石が存在せず、墳丘の盛土が露出していたが、削平されているはずの墳頂平坦面では、安山岩が散在しているという変わった状況を呈していた。トレンチ内部も同様であり、トレンチ南端から1.5mの範囲については、原位置を保っている積石はほとんど認められず、盛土のみが認められる状況である。それから北側は10×20cm前後の積石が確認でき、トレンチ南端から1.8mで傾斜角度が変化し、それまでよりも急になる。トレンチ端から2.3m付近、標高125.6mで、他の積石よりも大きな横長の安山岩が、墳丘主軸に直交する形で並んで確認できたことから、この石を上段の基底石とした。上段の基底石の北側は0.8mの平坦部が認められ、平坦面には5cm角の板石が多く認められる。トレンチ端から3.3mで積石の傾斜が認められ、トレンチ端から3.9mで幅0.8mの平坦地となる。ここでも5cm角程度の安山岩の板石が認められる。これより北側には10×20cm前後の安山岩は認められるが、これより北側は積石が粗く、南側の積石よりも傾斜角度が緩くなることから、裾石と認識できるような大振りの石はないものの、トレンチ端から3.9mを後円部の埴輪とした。トレンチ端から4.7mで傾斜が始まり5.3mで平坦地となり、南端から6mで地山が確認できる。トレンチ端から6.8mで地山が急に傾斜し、トレンチ端から7.2mで平坦面となる。この急な傾斜は自然の地形ではなく、果樹園造成による削平と考えられる。

第3トレンチでの埴輪の出土状況は、崩落してきたと考えられる安山岩と土砂の間から破片は出土したが、いずれも破片であり、原位置を保っているものは認められなかった。

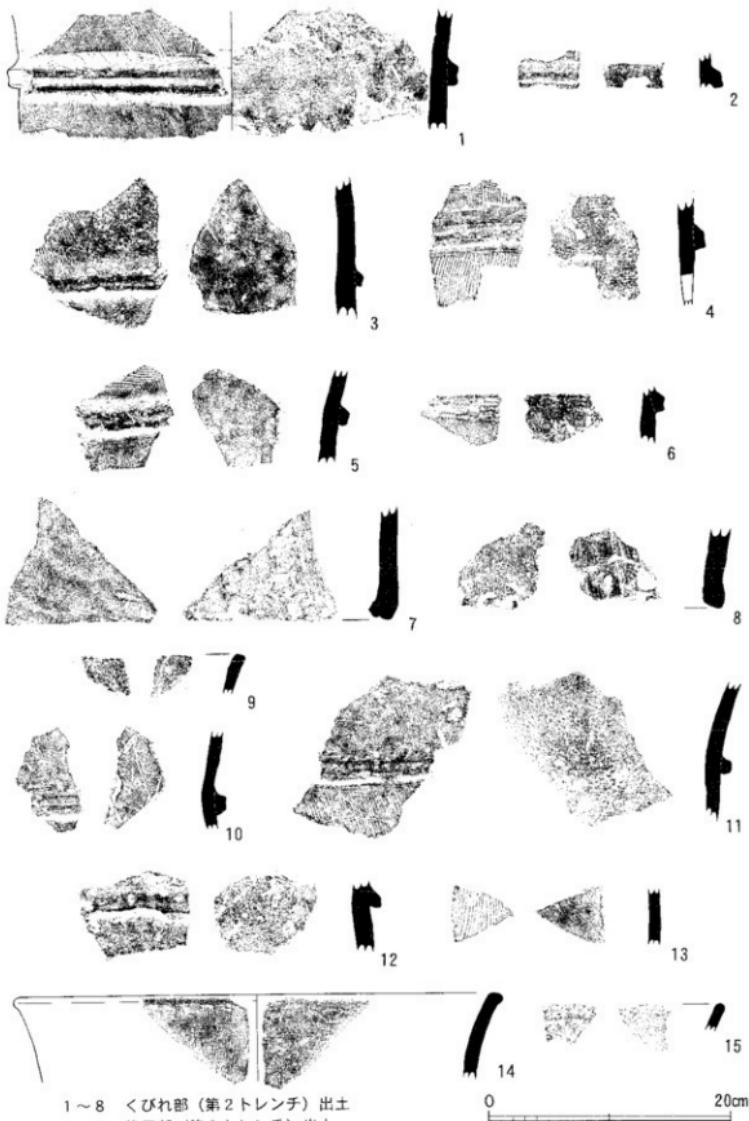
第17図 横立山経塚古墳出土遺物実測図（1）

1～6は円筒埴輪筒部、7～8は基底部である。径がわかるものが少ないが、1では3.5cmを計る。

6は方形透かし孔の上部と思われるが、少し不正な形であったと思われる。突帯の形態については台形、若しくは低台形をなす。これらの接着については、上端に比べて下端の接着が粗雑であり、器体との間に隙間が出来ているが、1・6については若干きれいに撫で付けられている。

外側調整は1次のタテハケが基調であるが、1では一部にタテハケ後ナメハケ、5ではタテハケ後ヨコハケが施されているものもある。内面調整としては6においてヨコハケ、基底部の7・8において顕著な指押さえの跡が受けられる。

突帯の設定技法についてだが、基本的には凹線で設定されたと思われるが、6において突帯上部に櫛状の物での連続刺突痕が見受けられ、この連続刺突痕を目印として突帯の貼り付けを行った可能性もあるので指摘しておきたい。

9は円筒埴輪口縁部、10・11は同口縁部段、12・13は同筒部である。9の口縁部の形態は端部を四角く納めている。突帯の形態は全て台形をなし、接着については上段に比べて下段が粗雑で、器体との間に隙間がある。13は方形透かし孔の横側である。外面調整は1次のタテハケのみが基調であるが、10・11の口縁部段のタテハケについてはきれいに撫で消されている。

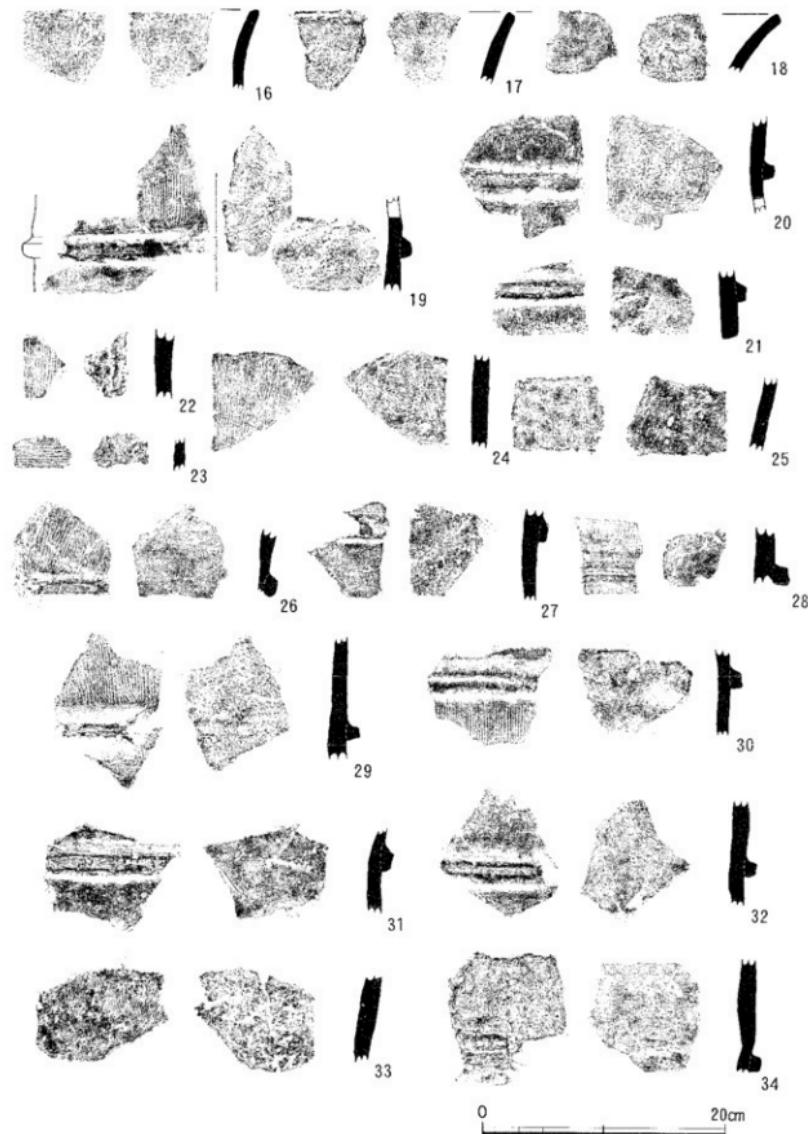
第18図 横立山経塚古墳出土遺物実測図（2）

## ③ 表面採集および前方部廃石中出土埴輪

14～18は円筒埴輪口縁部、19～42は同筒部、43・44は同基底部である。径がわかるものとして14で40.2cm、19で30cm、44で31cmであった。口縁部の形態として多くが、鈍く外反気味に立ち上がり、端部を四角く納める。端部は強いナデのため凹面をなす。突帯の形態については大部分が台形をなし、接着については突帯下端の接合が上端に比べ粗雑であった。だが、27・35のように上端だけではなく下端の接合もきれいに行われているものもあり、それらは上端下端の強いナデ付けのために端面が強い凹面をなす。19～25で方形透かし孔が認められ、19～21からはこの方形透かし孔の上端と下端が突帯のすぐ近くまで施されていたことがわかるが、全形は不明である。

外面調整として1次調整のタテハケのみが基調であるが、口縁部においてはタテハケをきれいに撫で消している。だが14においてはナデが粗雑であるためタテハケが残る。また、中位段においてはヨコハケも見受けられ、36では2次調整としてヨコハケが施される。方形透かし孔の段の調整であるがタテハケのものが多いため、23においてはタテハケではなくヨコハケが施されている。内面調整としては基底部において明瞭な指頭圧痕を残すほかは、中位段などにおいて指頭圧痕やナデの跡を残すのみである。

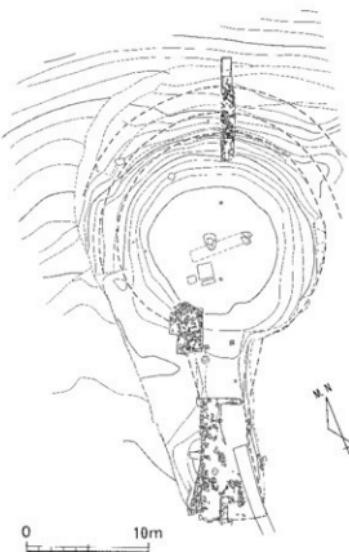
第20図 横立山経塚古墳復元図

今回の発掘調査及び測量調査では、古墳の東側において確認調査を行うことが出来なかつたため、古墳東側の情報が十分ではないが、各トレンチ及び墳丘測量から得られた情報をもとに古墳の形態及び規模について復元を行つた(第20図)。

前方部及びくびれ部に設定したトレンチで古墳の裾石が確認できたことから、古墳の西側での墳形は、くびれ部から前方部に向かって一旦狭くなり、その後直線になる、前方部トレンチ端から4.5m南で緩くバチ形に開く前方部であることが判明した。対する東側についての墳裾は、前方部東隅を現在の参道東あたりに設定し、コンクリートの参道東側のラインにつづき、前方部トレンチ北端から東側標柱の東にあるコーナーに下げていくと西側の前方部からくびれ部の墳形に近くなる。後円部東側の墳裾は畑との地境がほぼ上段の裾であると想定すれば西側との違和感はない。西側と同じ墳裾の状況を想定するならば、西に比べ東側に傾斜する地形からしても、後円部中央あたりから下段の裾が始まるはずであるが、ここでは存在しない。後円部北東に突き出る形の積石の盛り上がりは、現段階では本来東側に造られていた東下段墳裾を北側に移動したためにできたものと想定しておきたい。

後円部に設定したトレンチによって古墳の裾と上段の裾が確定し、2段築成の古墳であることも判明した。後円部に対して東西のトレンチは設定しなかつたものの、墳丘測量図西側の状況から下段である墳裾は後円部中央あたりまで存在し、それより南には延びないことは確実である。

全長 33.5m, 前方部長さ 16m, 前方部幅約 6m (4.5m),

前方部高さ 1m (0.8m), くびれ部幅約 8m (6.5m), 後円部径約 20m,

後円部高さ約 2.7m (2.2m)

の規模の前方後円墳が復元できる。 ( ) の数値は発掘調査で得られた残存値

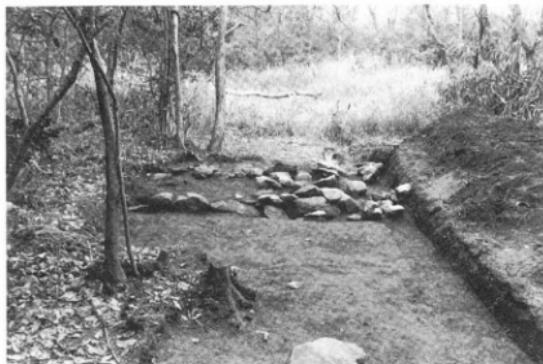
写真10 トレンチ完掘状況（西から）

発掘調査の結果、土手状高まりの下部から安山岩を利用した幅2mの間隔をもつ石列を確認した。石列を確認した範囲を中心に北側にトレンチを拡張した結果、石列は北側に延びており、まとまりのよい西側の石列は長さ4mほど直線に並んでいることが確認できた。西側石列のうち、残りのよい部分では安山岩を3段積んでいる状況も確認できた。

出土遺物は石列中および周辺から黒色土器、瓦器、土師器の楕の破片などが出土している。形態等の特徴から12世紀末から13世紀にかけてのものと考えられる。

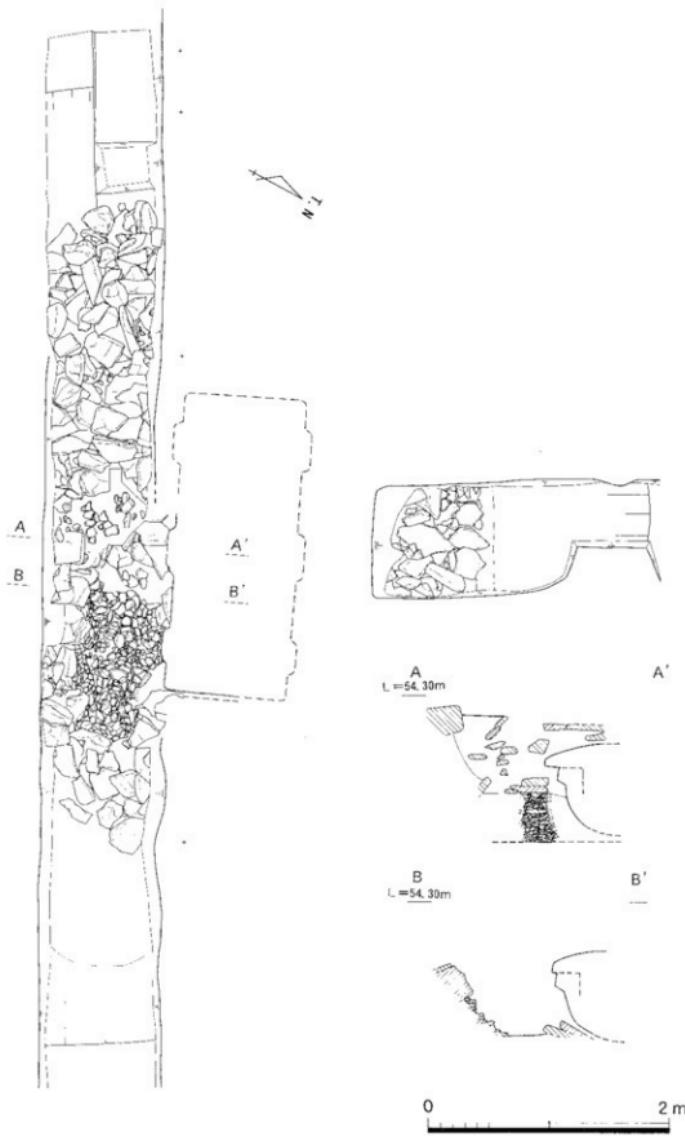
第26図 主体部トレンチ平・断面図

主体部は竪穴式石室1基で後円部の墳頂部を利用して、墓壙を掘削し石室を構築していることが判明した。石室は長軸6m、短軸3.5mの範囲に安山岩の板石で覆っている状況が確認できた。石室は明治初年に盜掘されたことが『木田郡誌』に記載されており、トレンチ内で盜掘時の埋め戻しと考えられる赤色顔料のついた玉砂利と土砂を除去する途中で石棺の破片2点を確認した。上記の『木田郡誌』に石棺を破壊した記録があることから、出土した石棺の破片2点は盜掘時に破壊された石棺の破片であると考えられる。

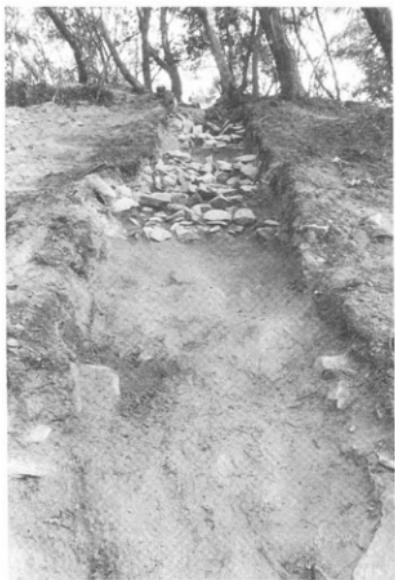
3. 後円部北側葺石検出状況

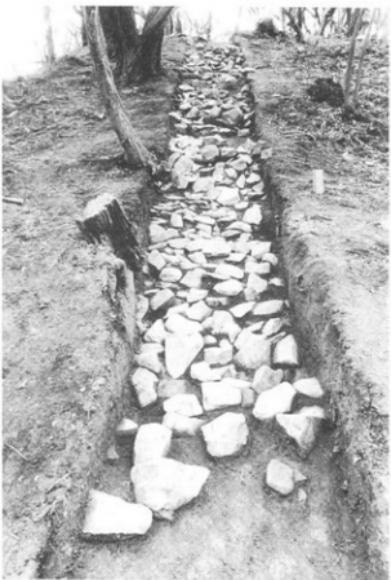
4. 後円部東側葺石検出状況

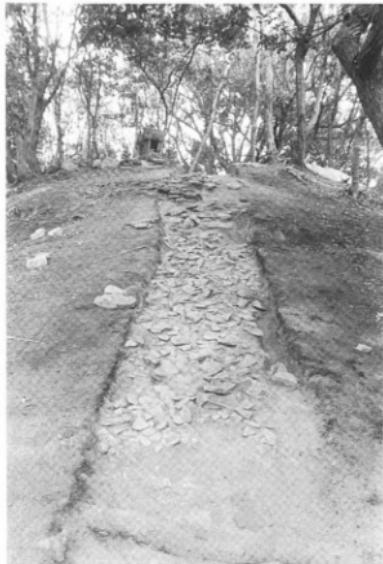
1. くびれ部墳頂敷石検出状況

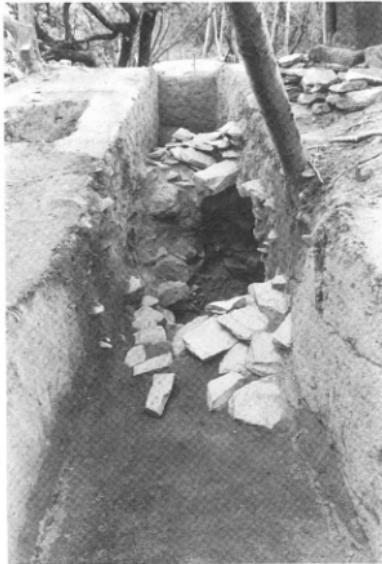
2. 後円部主体部トレンチ盗掘坑除去状況

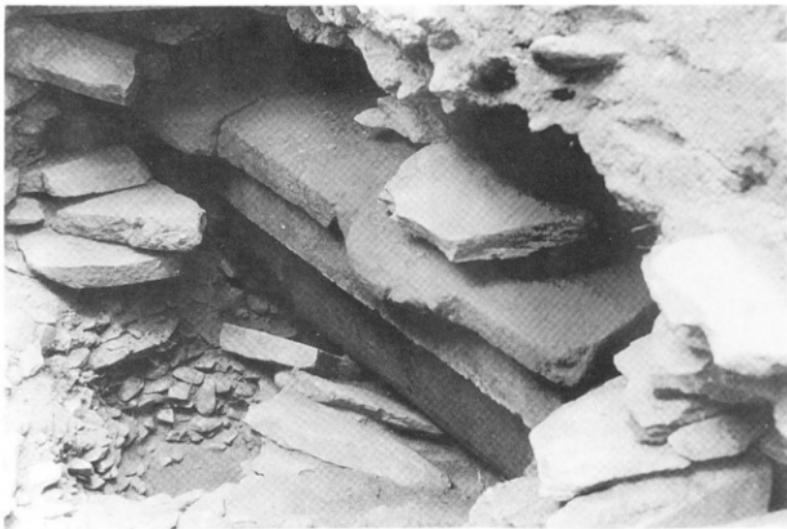
3. 主体部石棺検出状況
